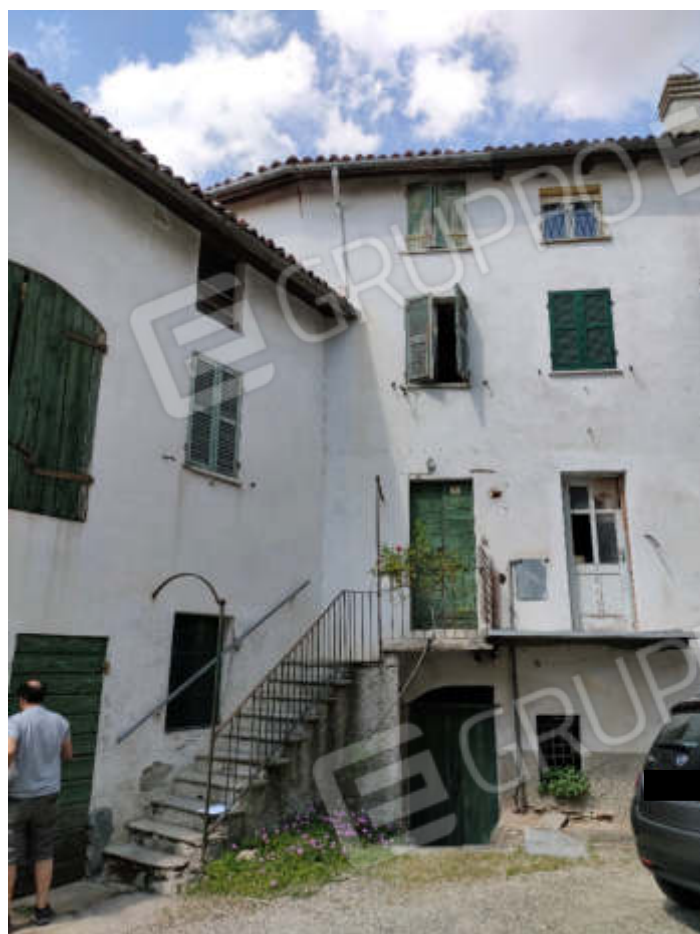
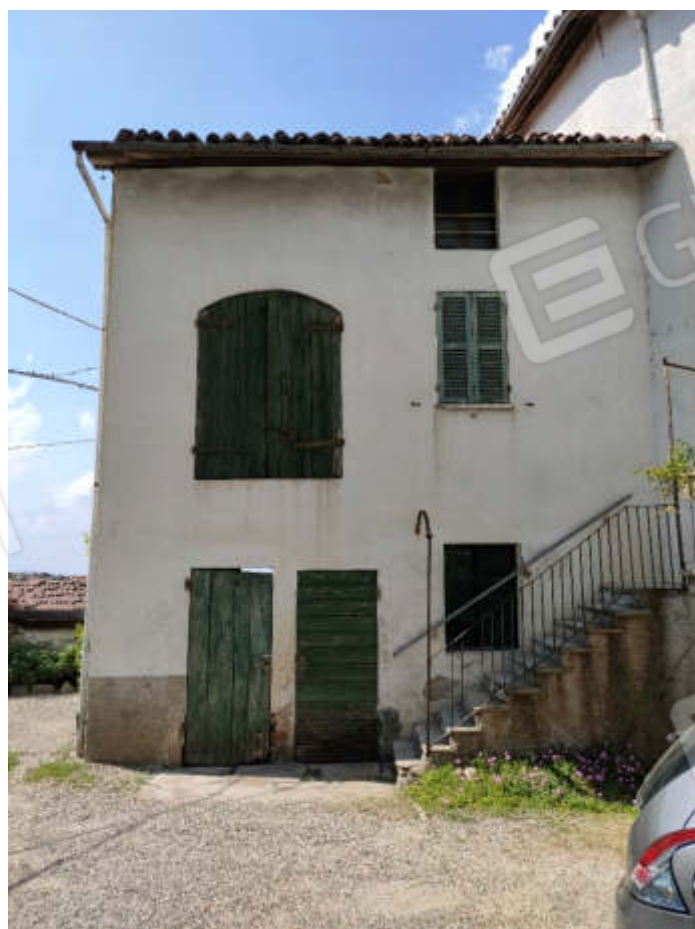
Vista dal cortile interno comune dei fronti Est e Sud del fabbricato oggetto di stima

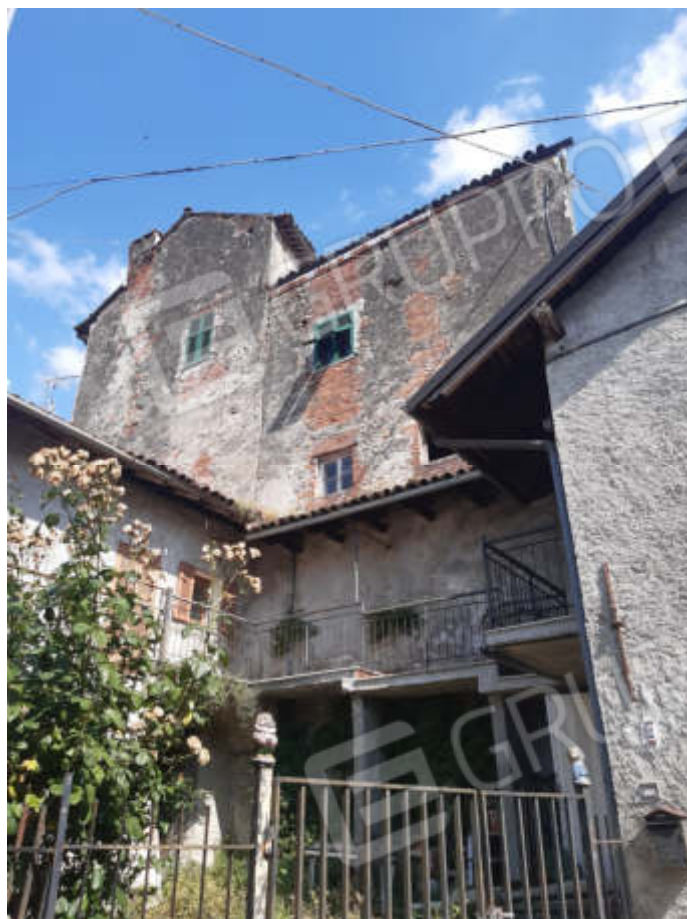
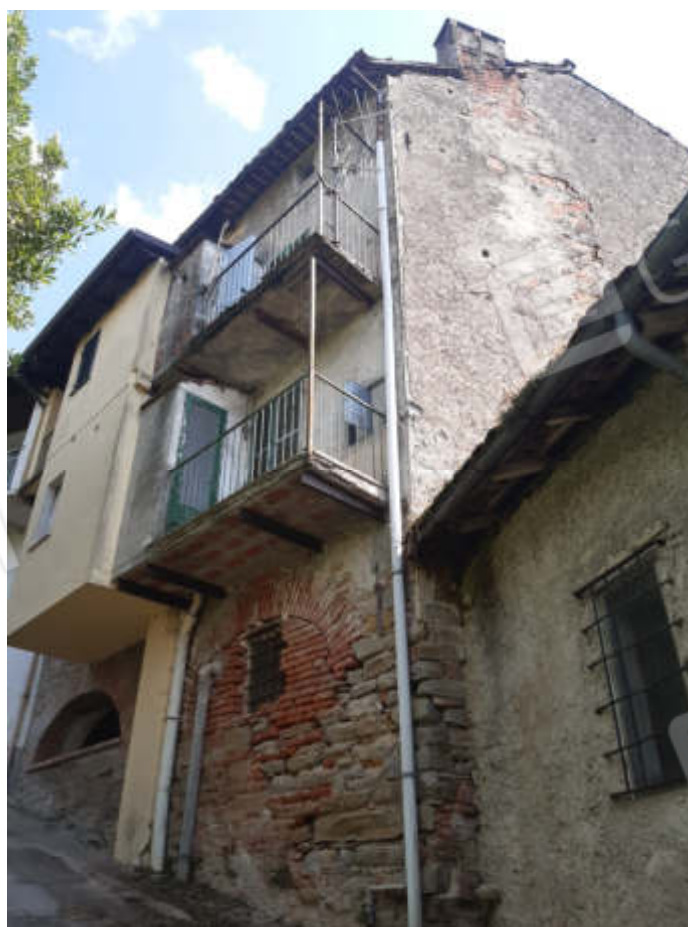
Vista dalla strada comunale dei fronti Sud e Ovest del fabbricato oggetto di stima

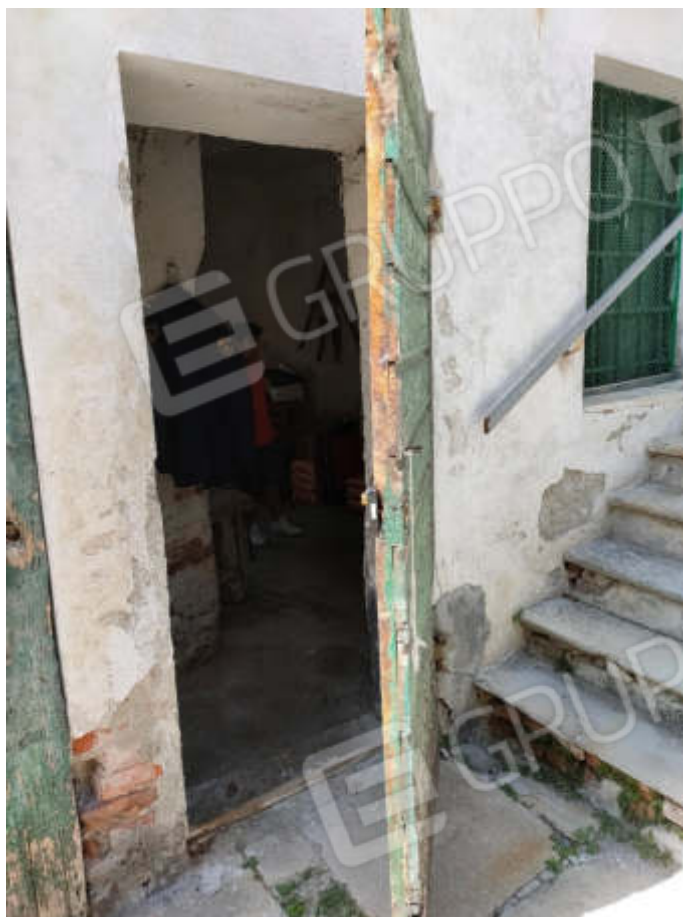
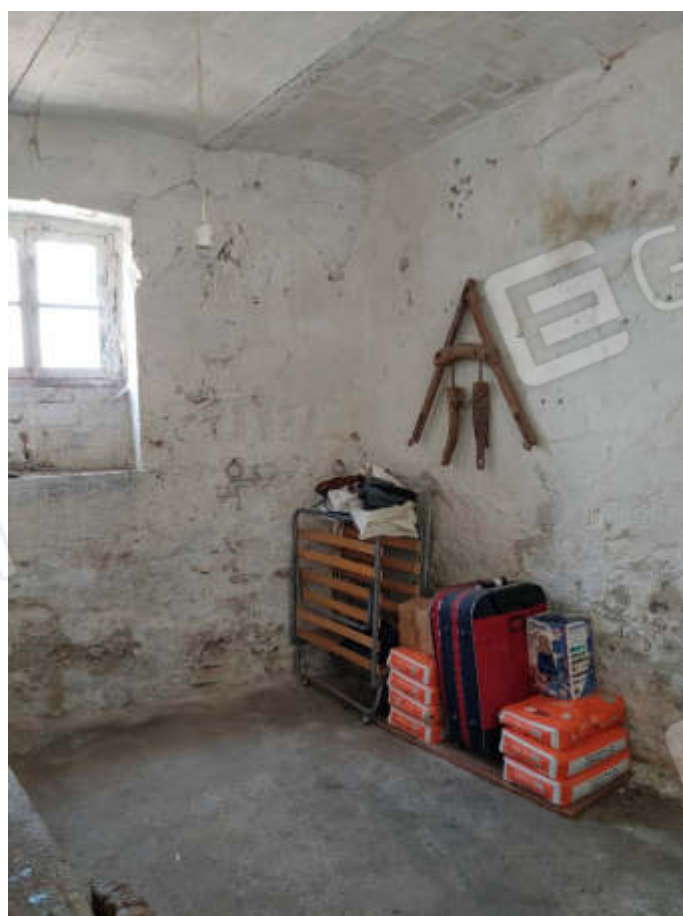
Vista dal cortile comune della porta di accesso al locale sgombero e vista interna al medesimo

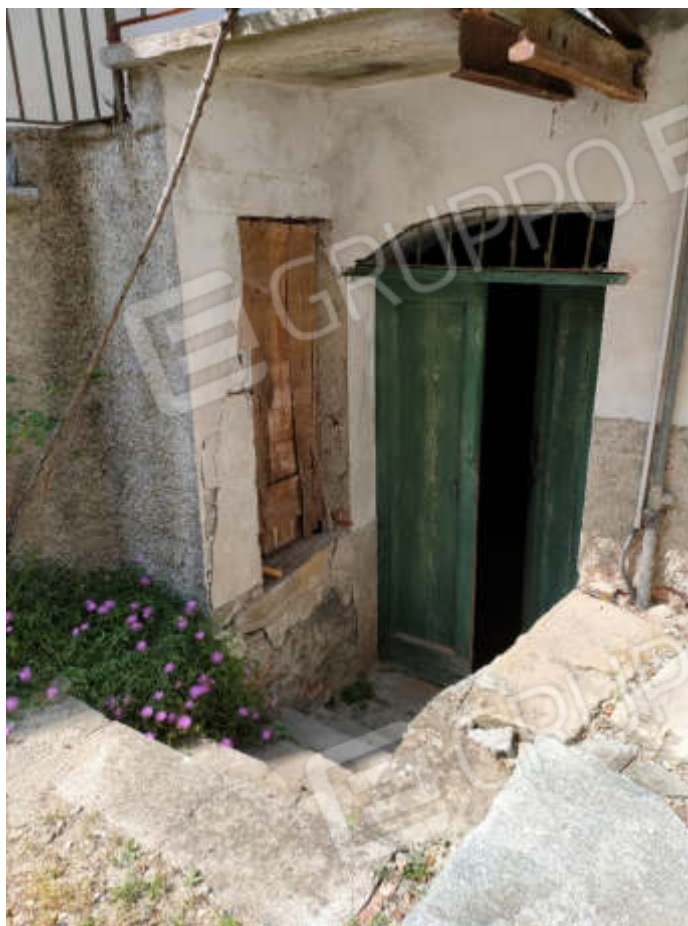
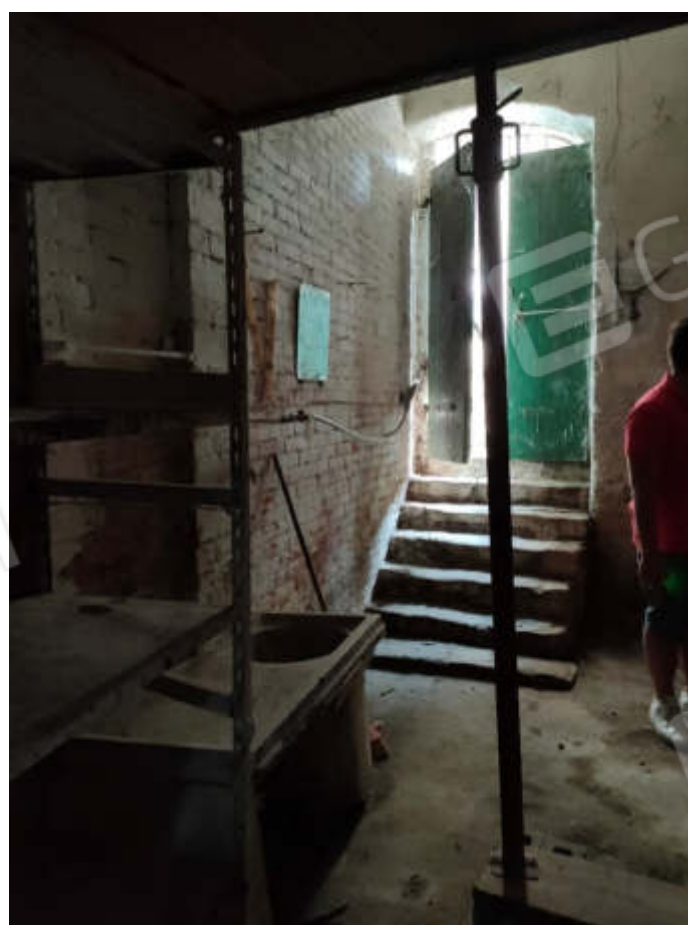
Vista dal cortile comune della porta di accesso al locale cantina e vista interna al medesimo

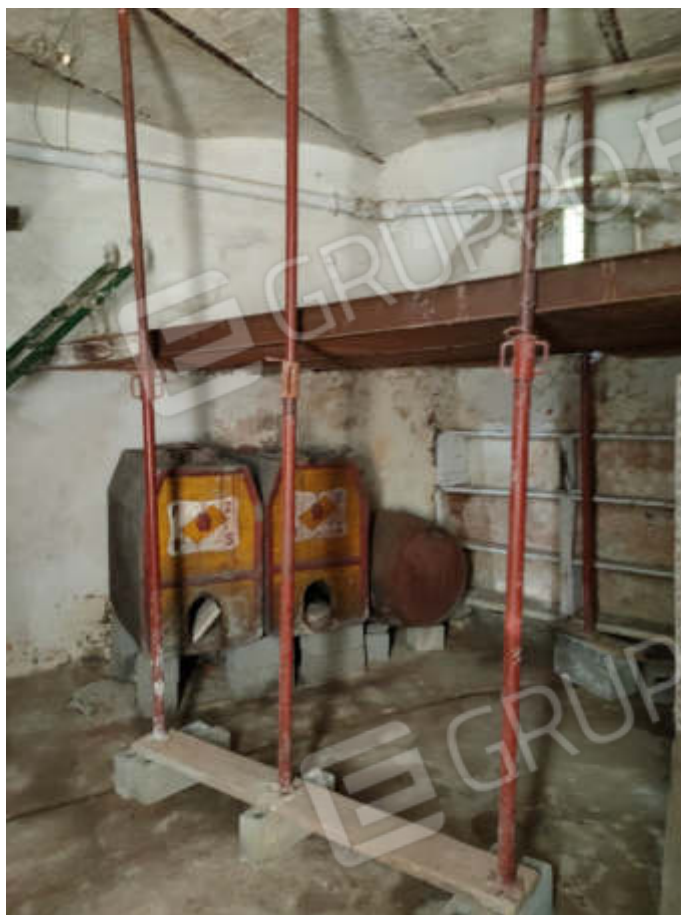
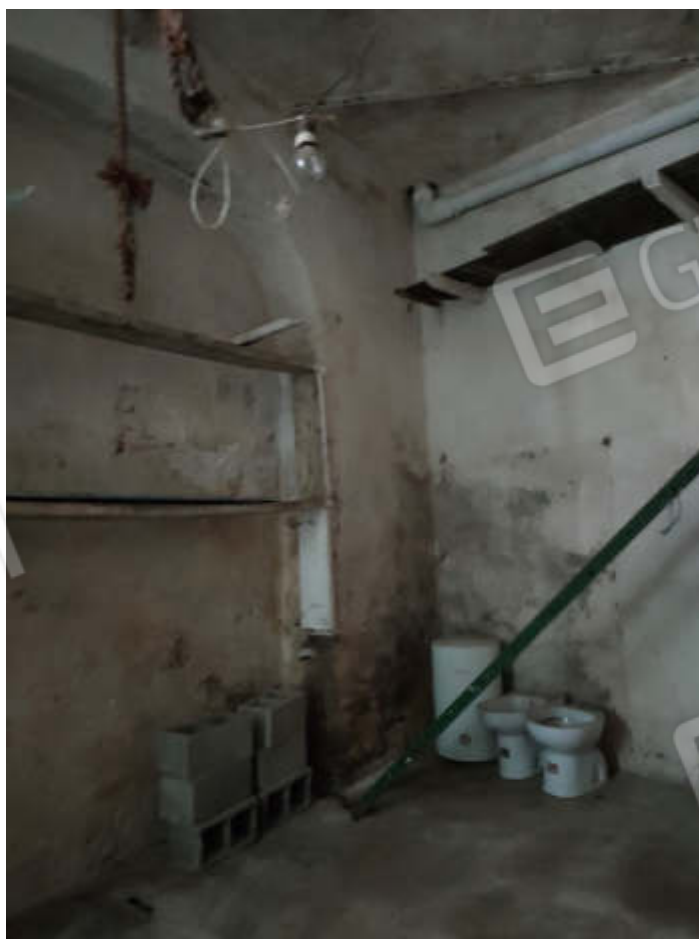
Vista interna rifiniture locale cantina e soppalco

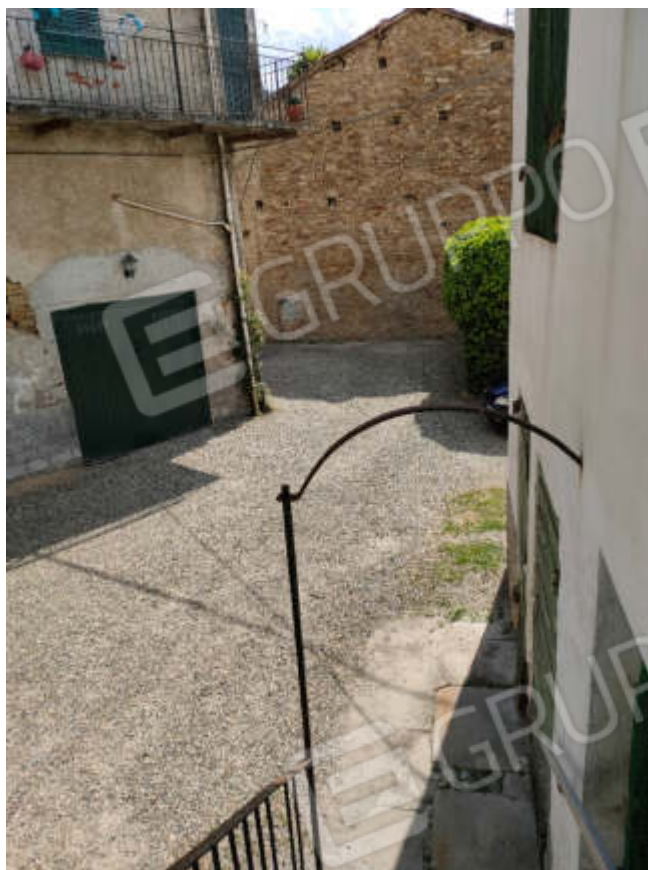
Vista dell'imbocco del cortile comune comunicante con il sedime stradale pubblico

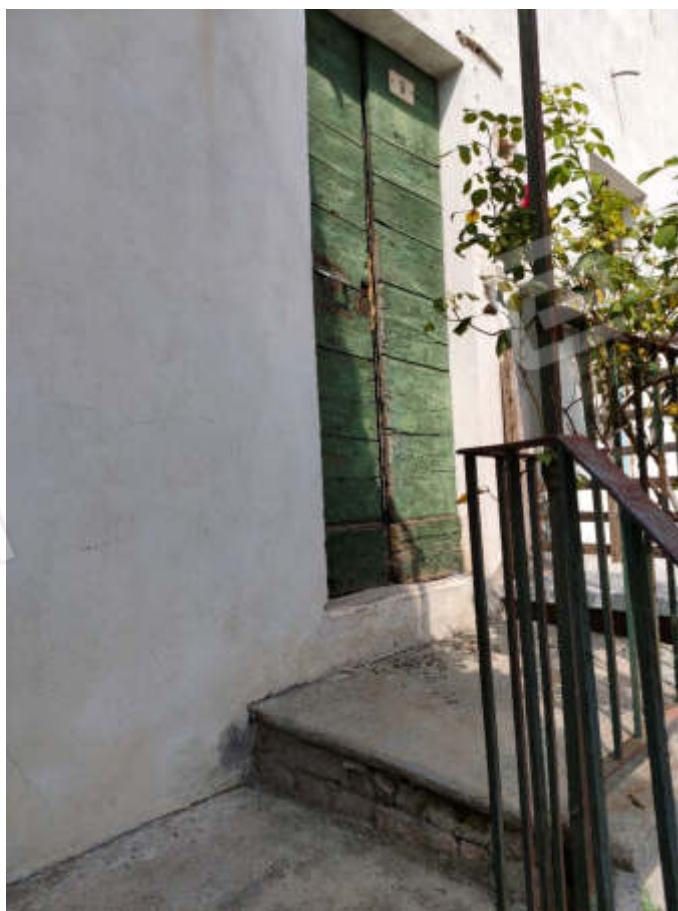
Vista dalla scala comune esterna del portoncino di accesso all'androne in piano primo

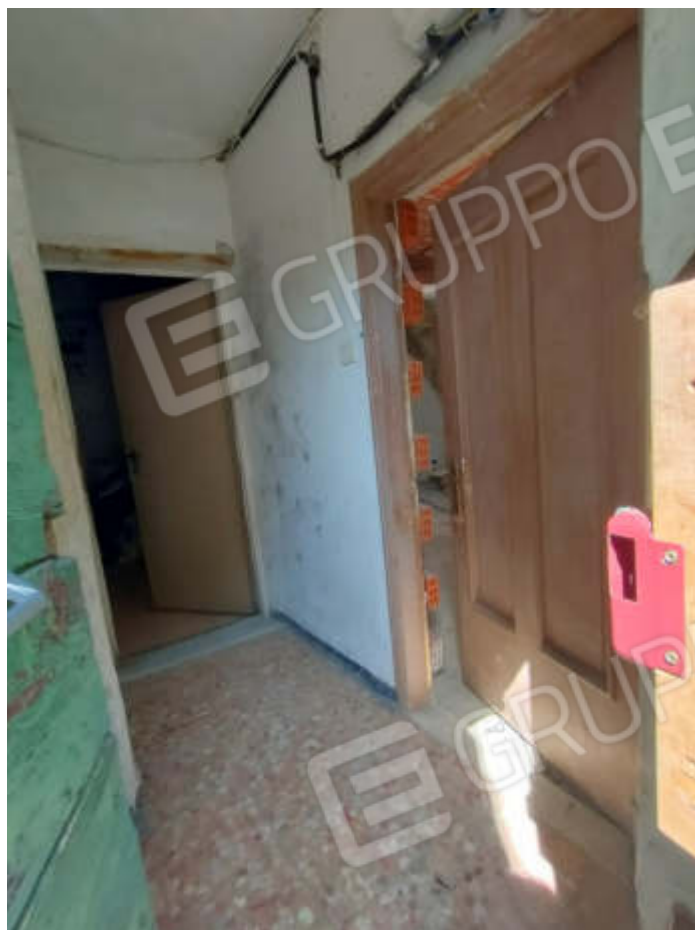
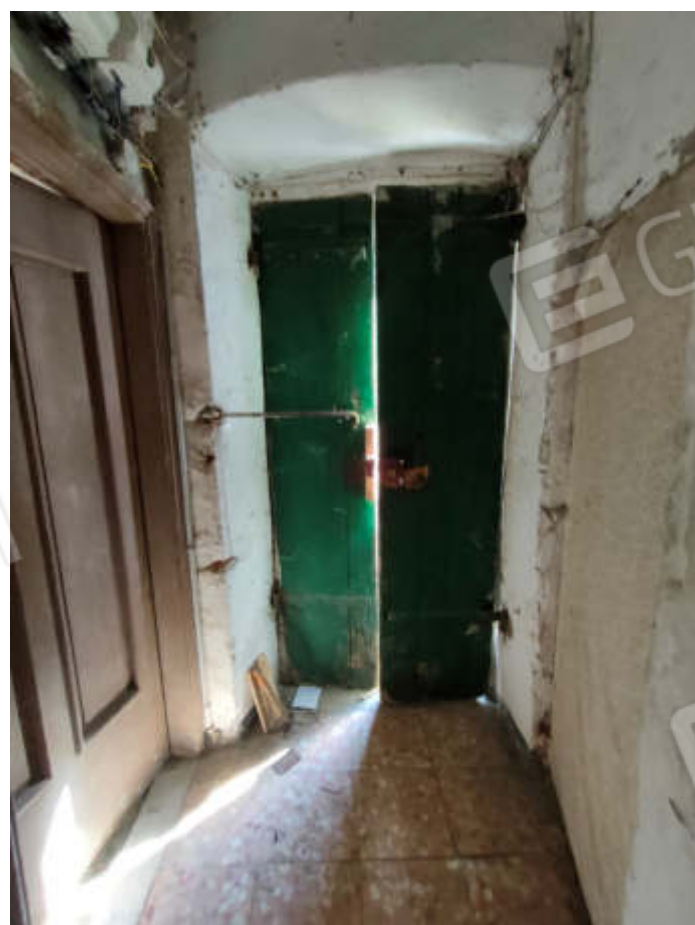
Vista interna dell'androne comune di accesso in piano primo

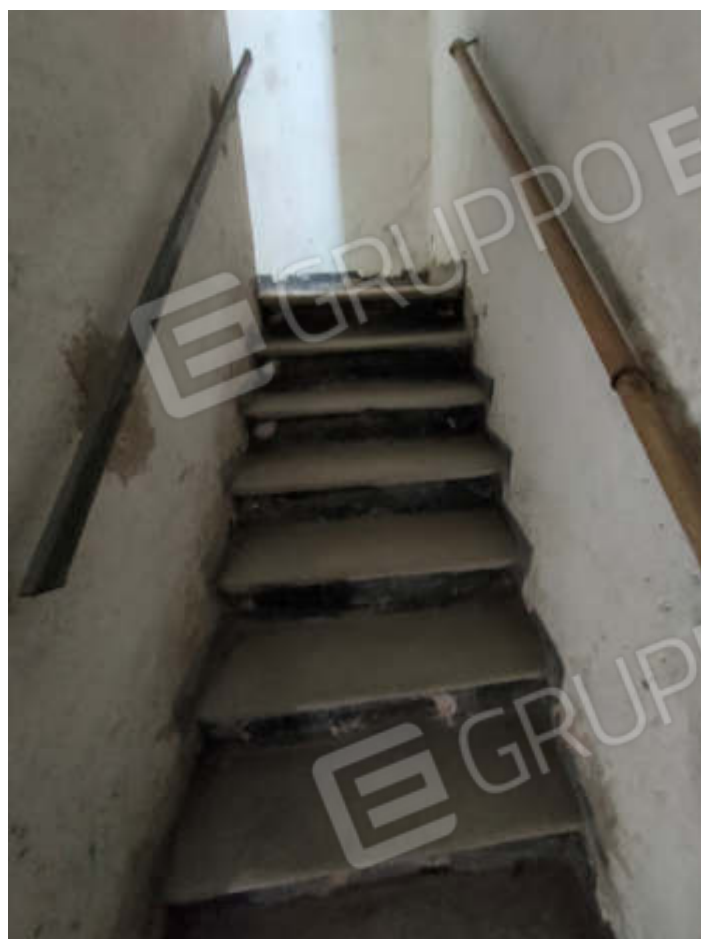
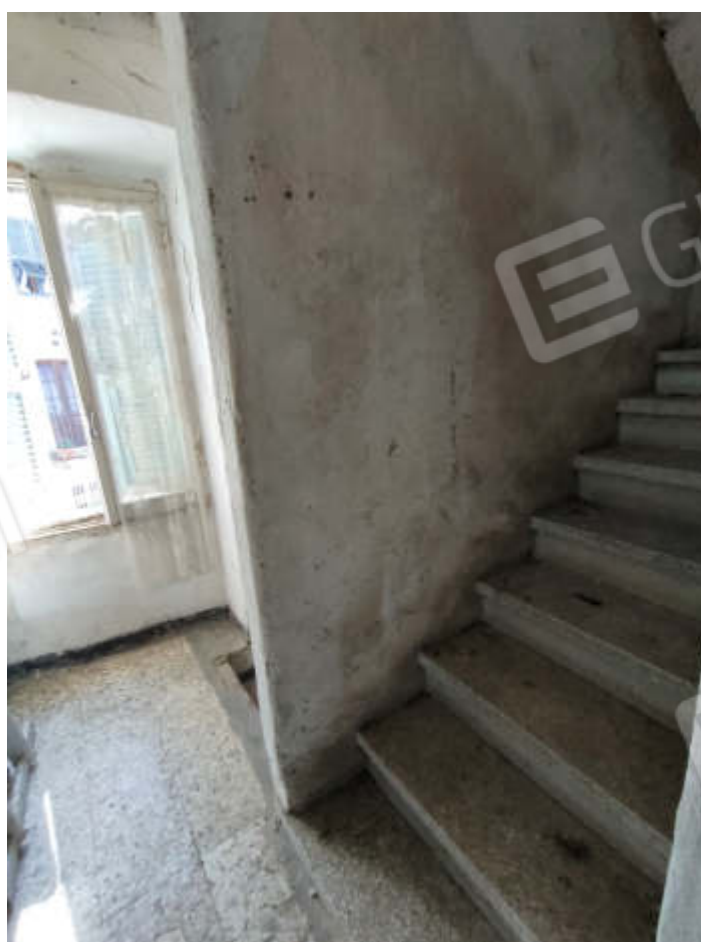
Vista interna rifiniture vano scala di accesso ai piani superiori

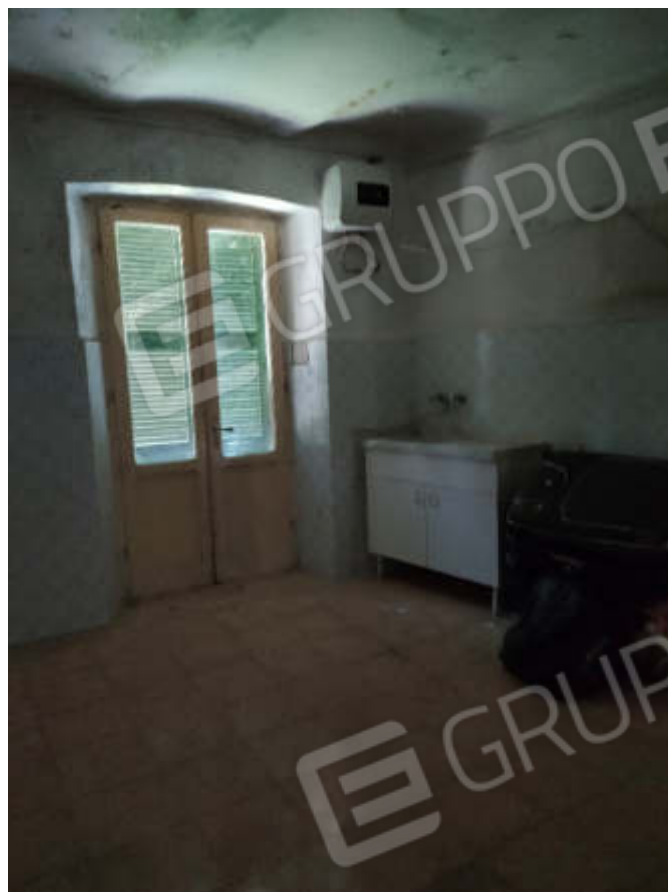
Vista interna rifiniture locale soggiorno in piano primo

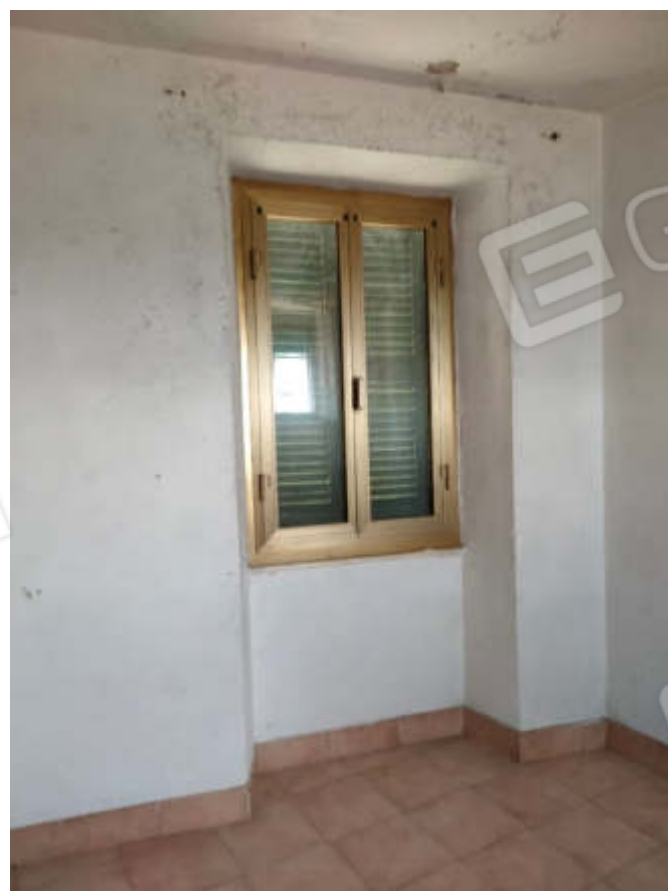
Vista interna rifiniture locale camera in piano primo

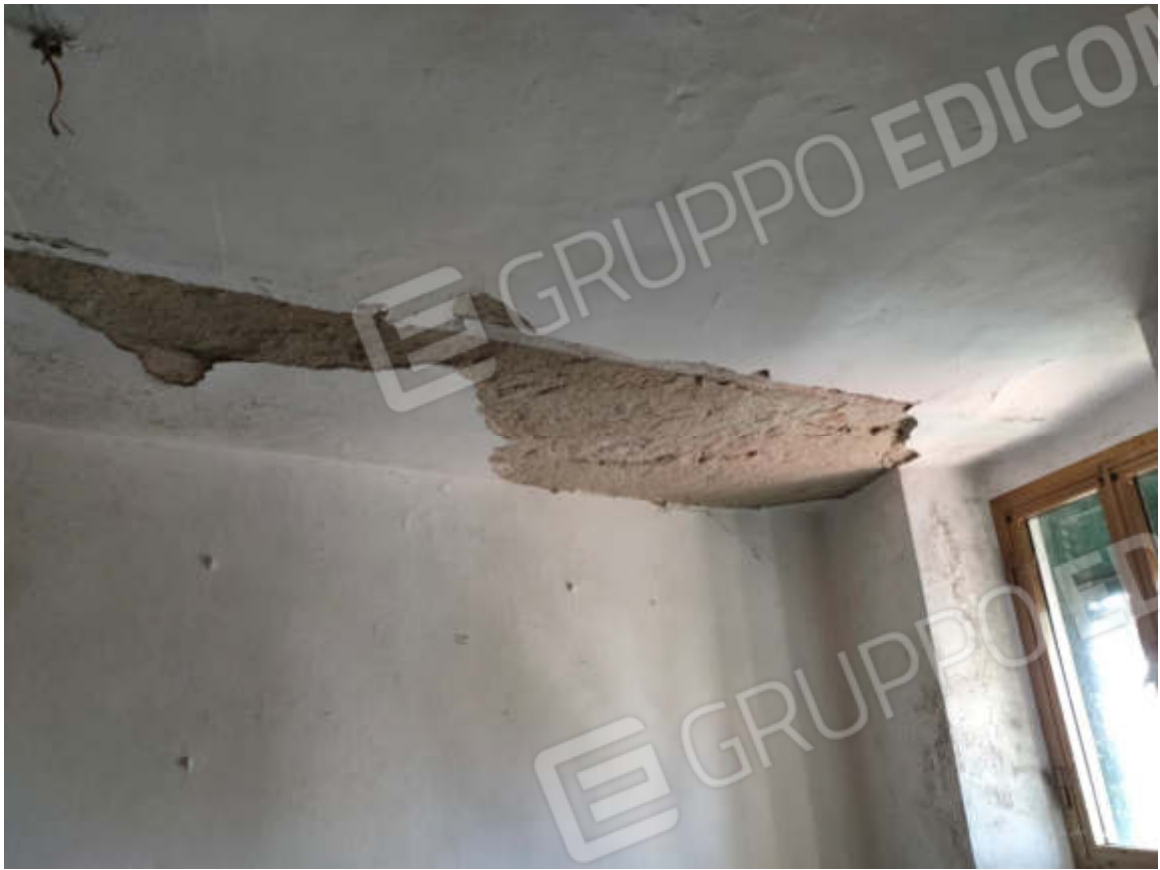
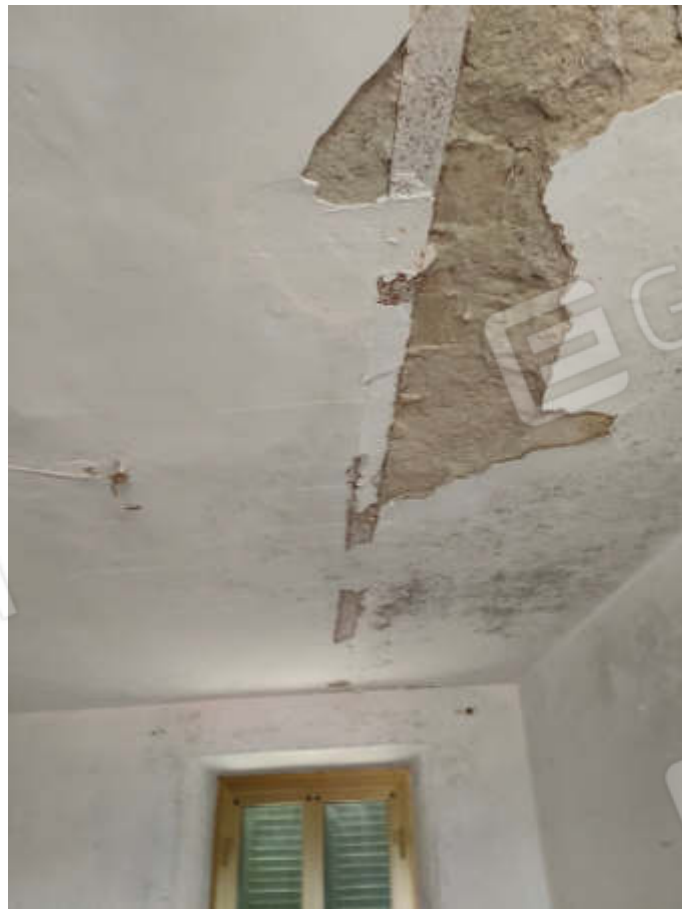
Vista situazioni di degrado ed ammaloramento intonaci locali in piano primo

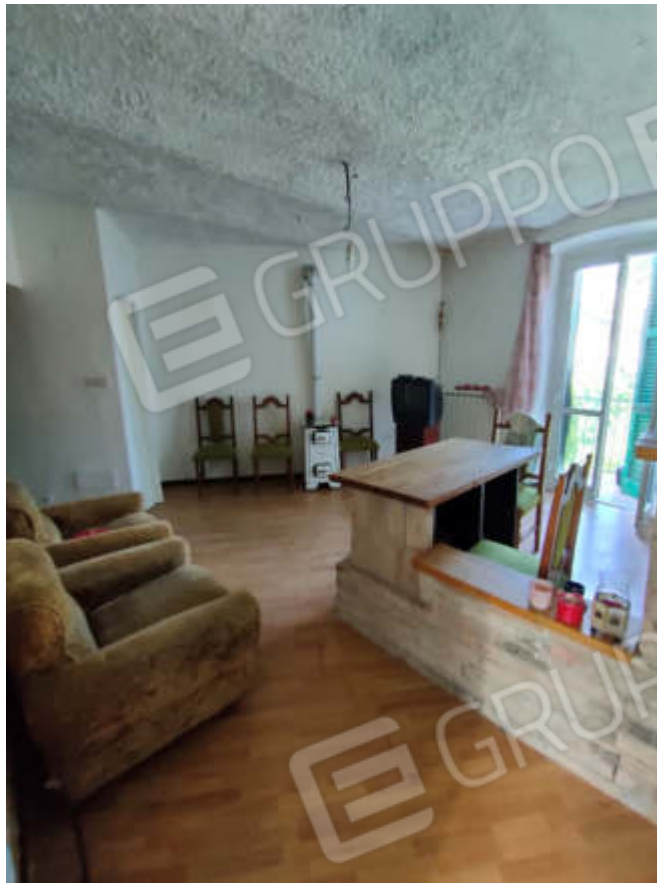
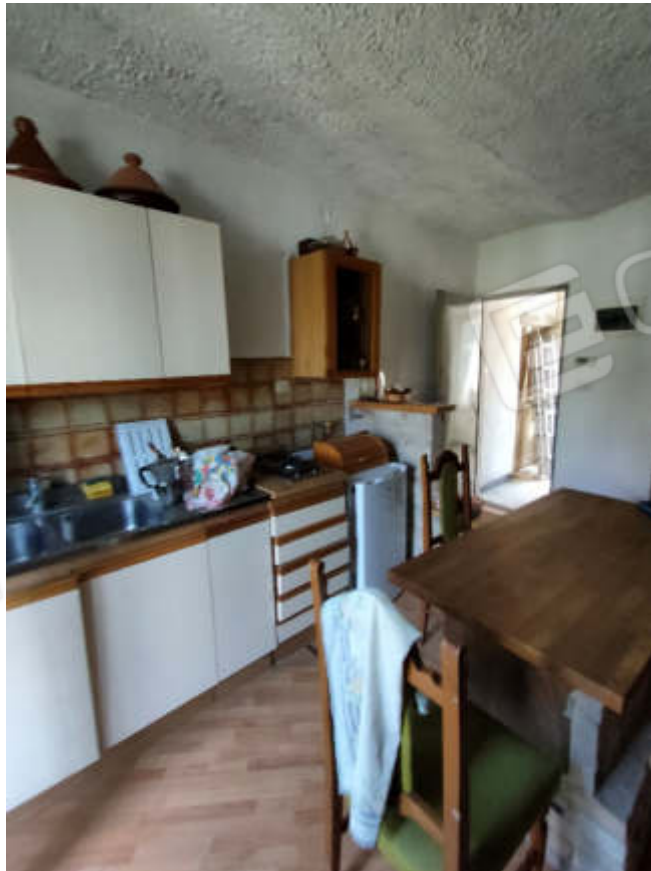
Vista interna rifiniture locale cucina in piano secondo

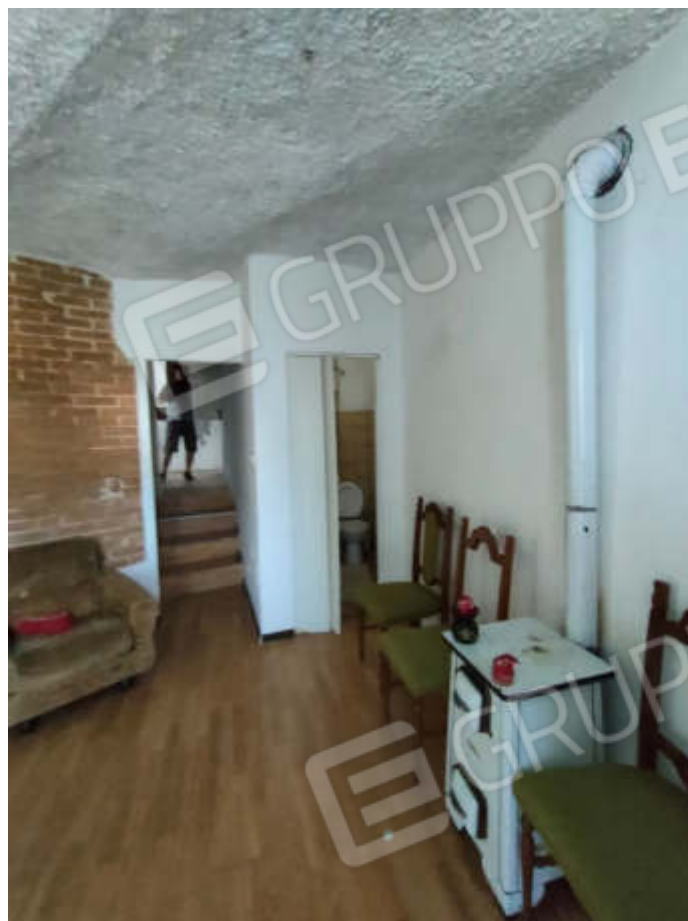
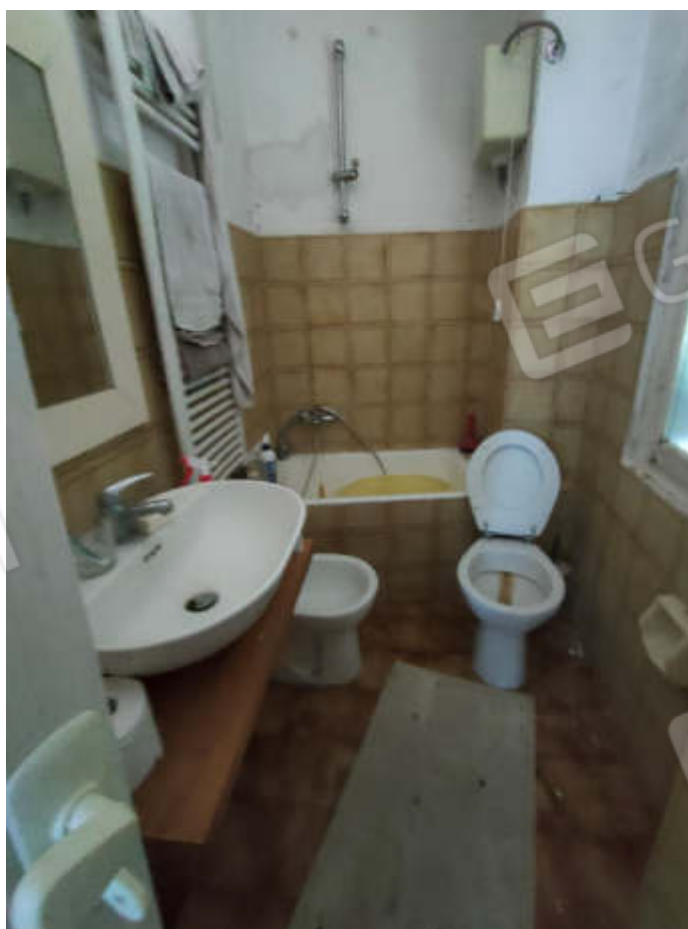
Vista interna rifinitura cucina e dotazioni locale bagno in piano secondo

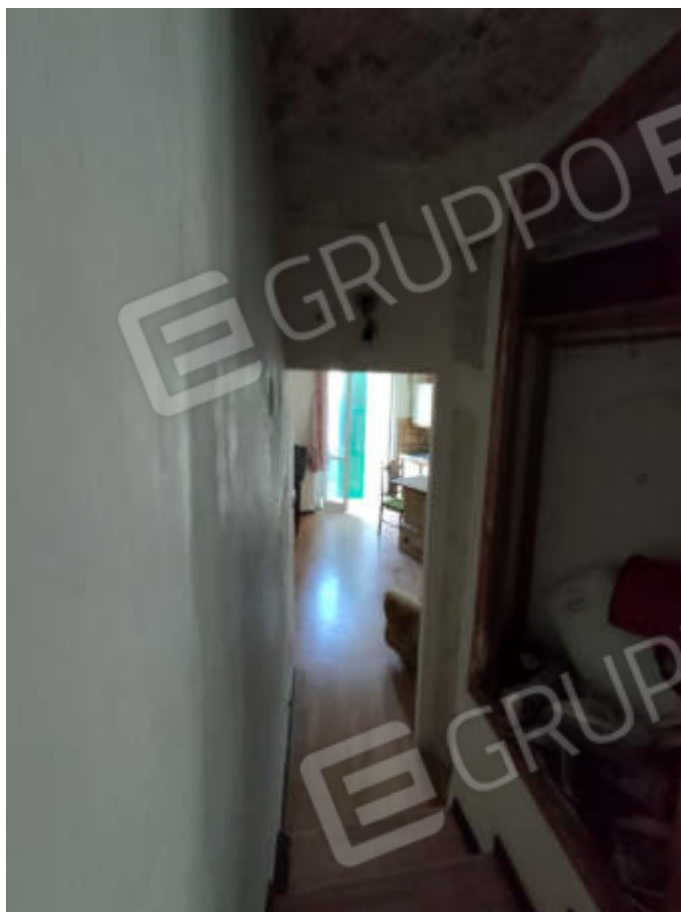
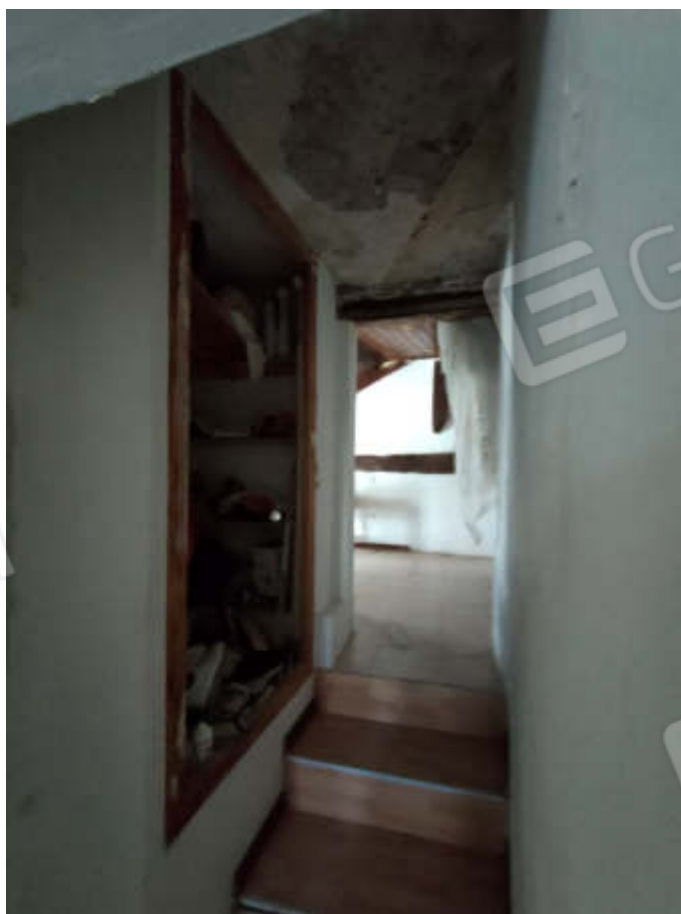
Vista interna del piccolo disimpegno e ripostiglio accessorio in piano secondo

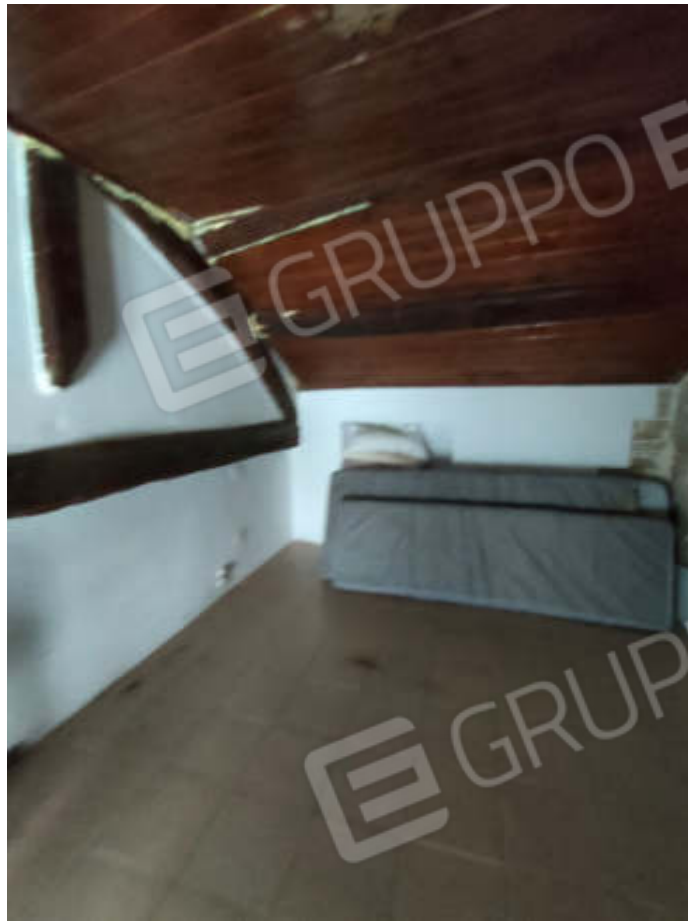
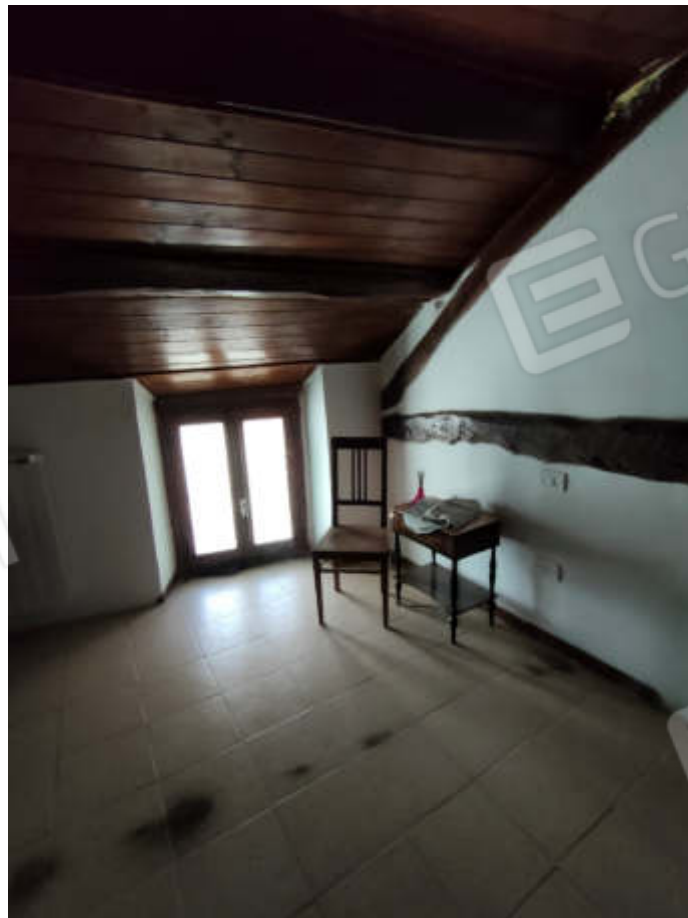
Vista interna rifiniture locale camera in piano secondo

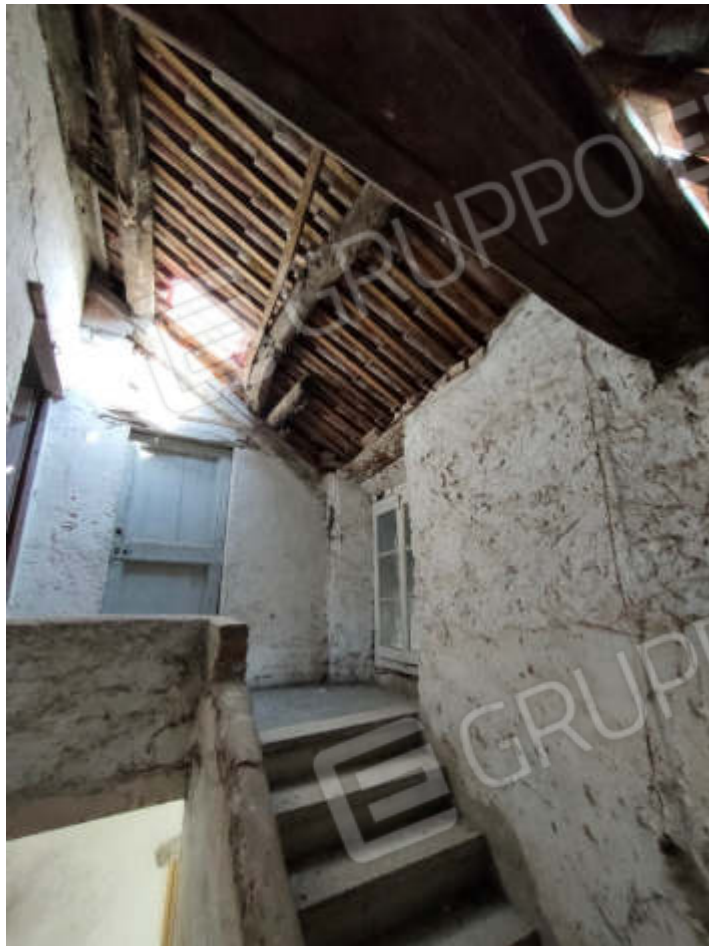
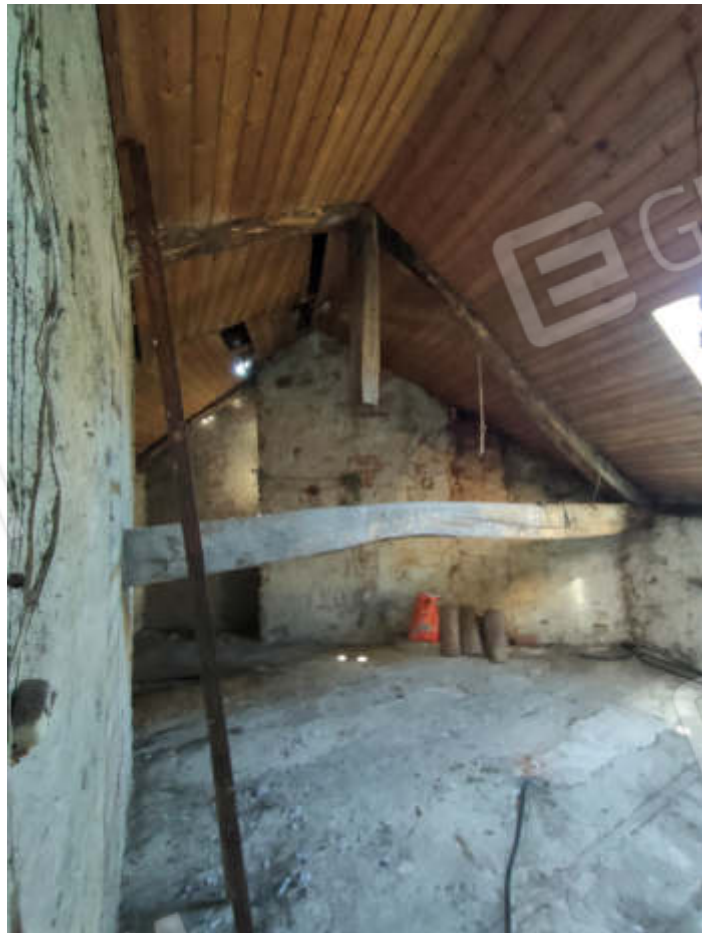
Vista interna rifiniture locale solaio in piano terzo – sottotetto

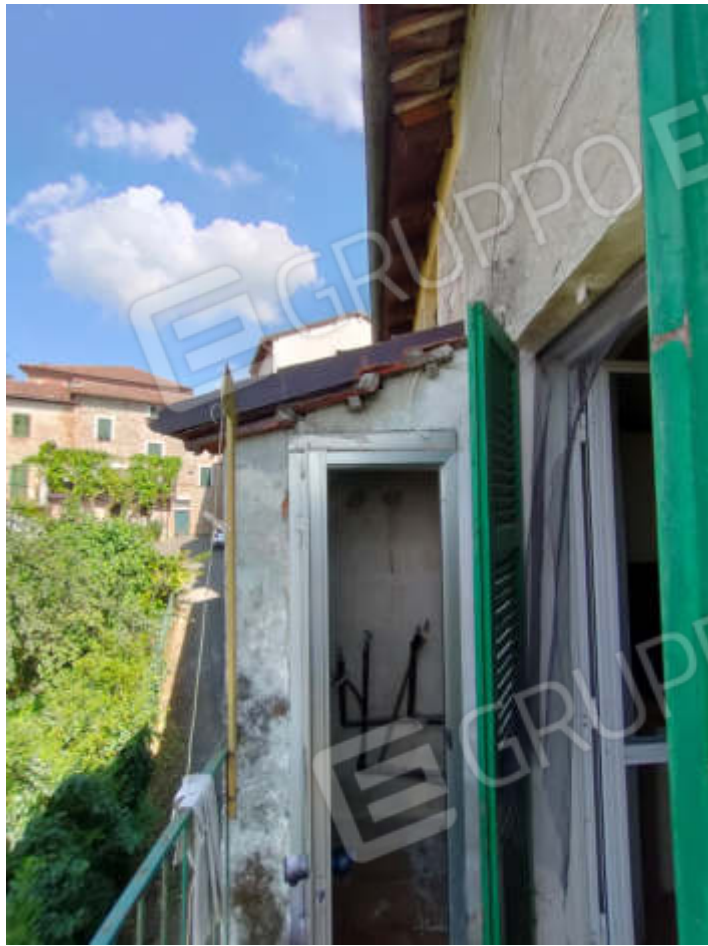
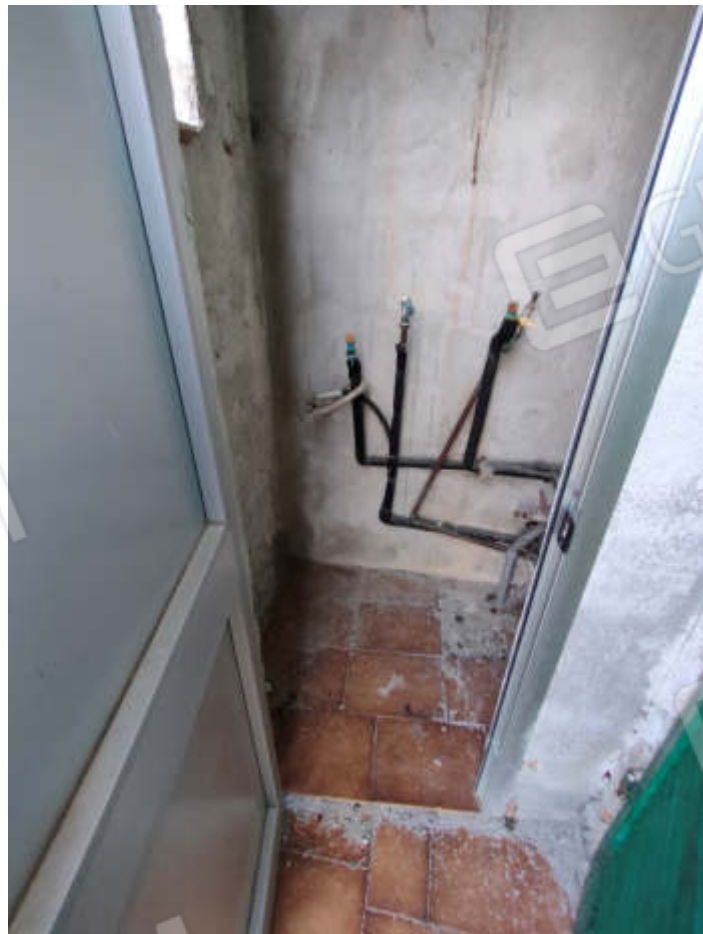
Vista interna locale centrale termica (ex latrina) in piano secondo

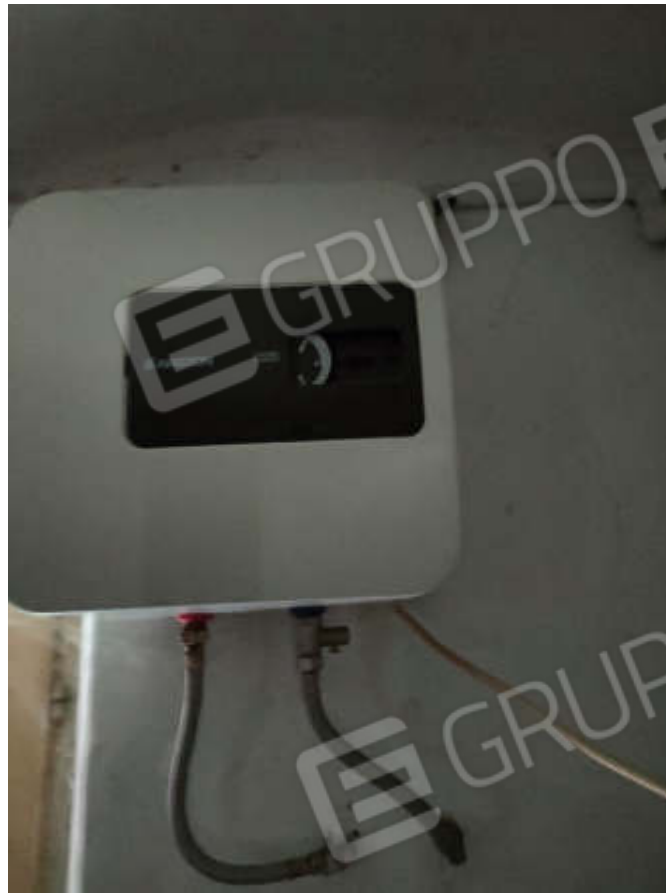
Boiler elettrico per produzione acqua calda sanitaria

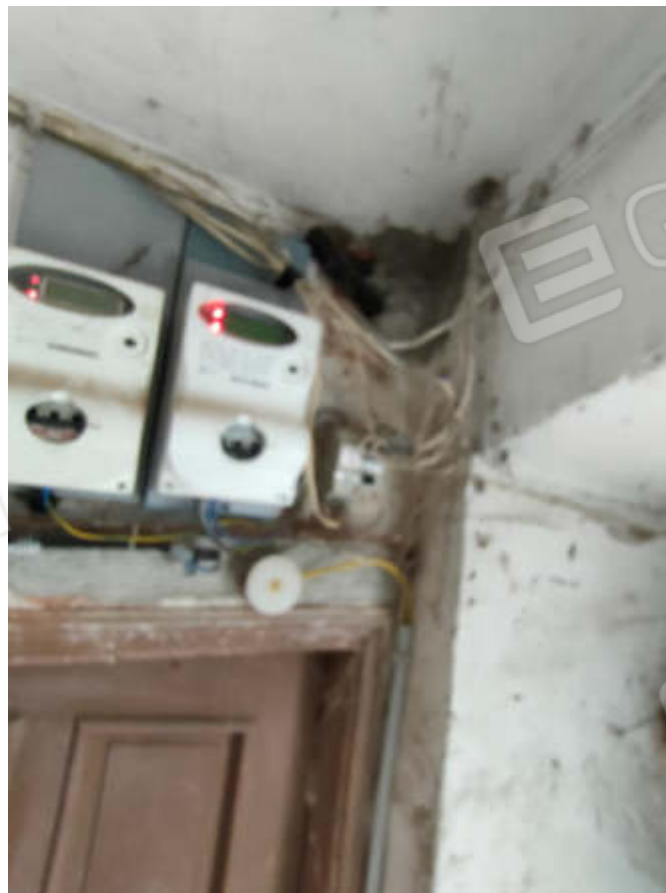
Contatore generale impianto elettrico, posto nell'ingresso comune in piano primo

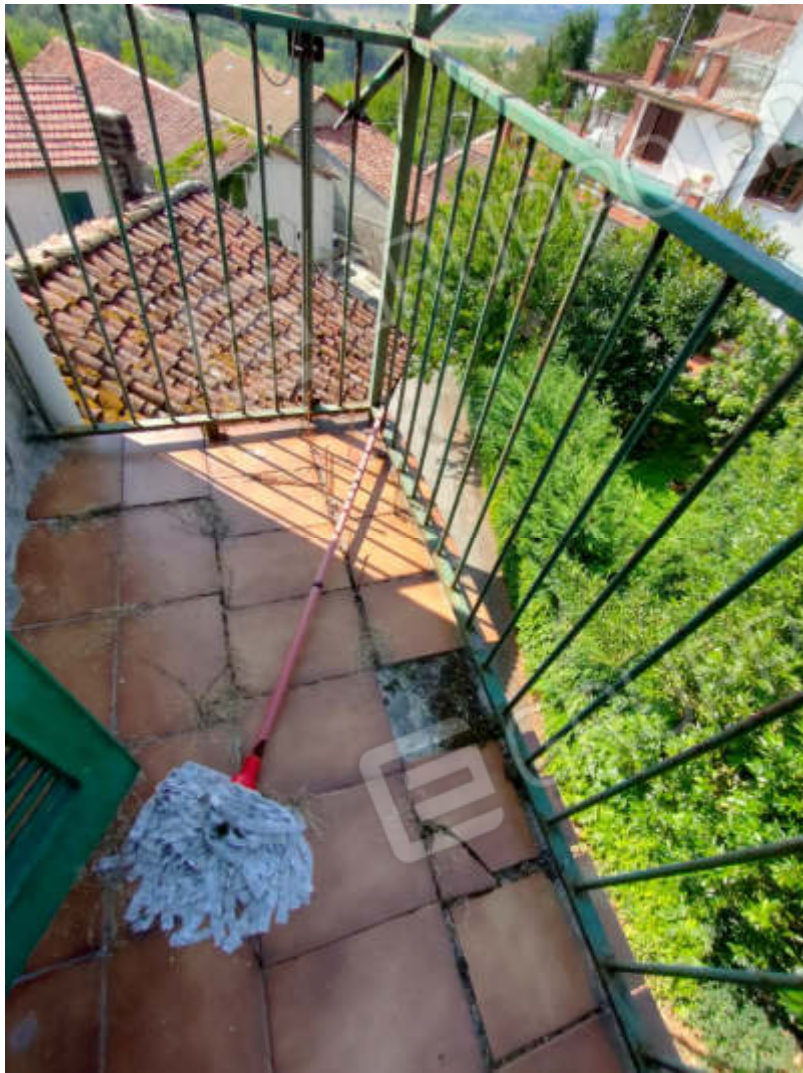
**Vista esterna situazioni di degrado balconi pertinenziali posti sul fronte Ovest
quota piano primo e secondo**
