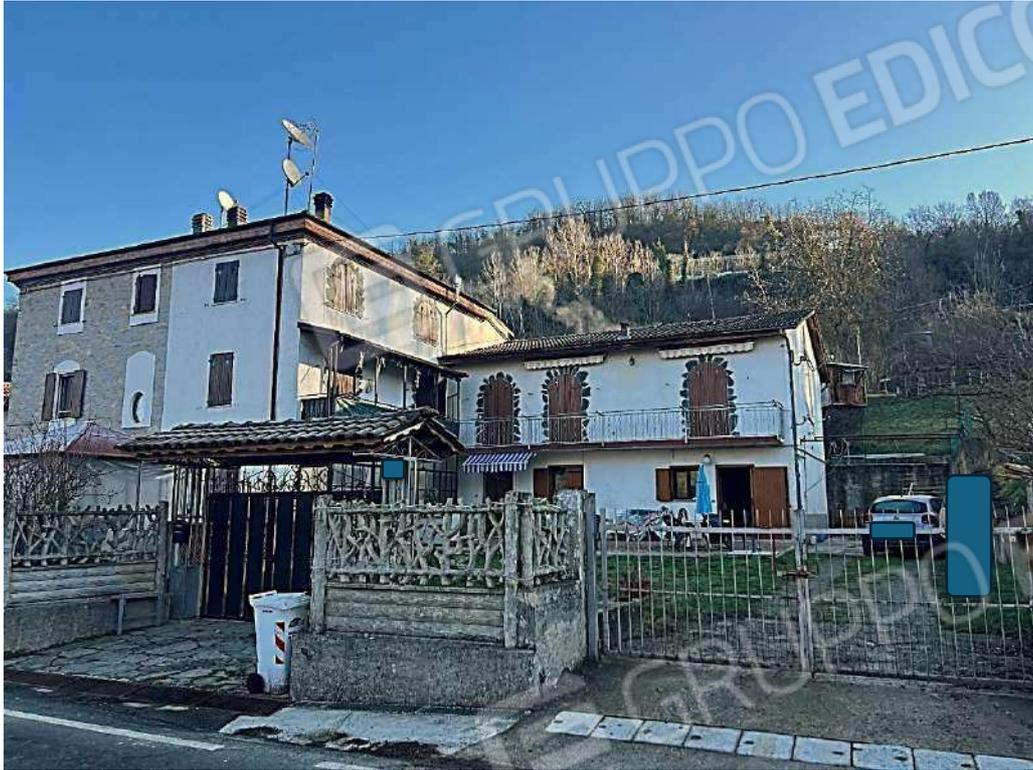
Figura 1 veduta generale da via Roma - prosp. Ovest

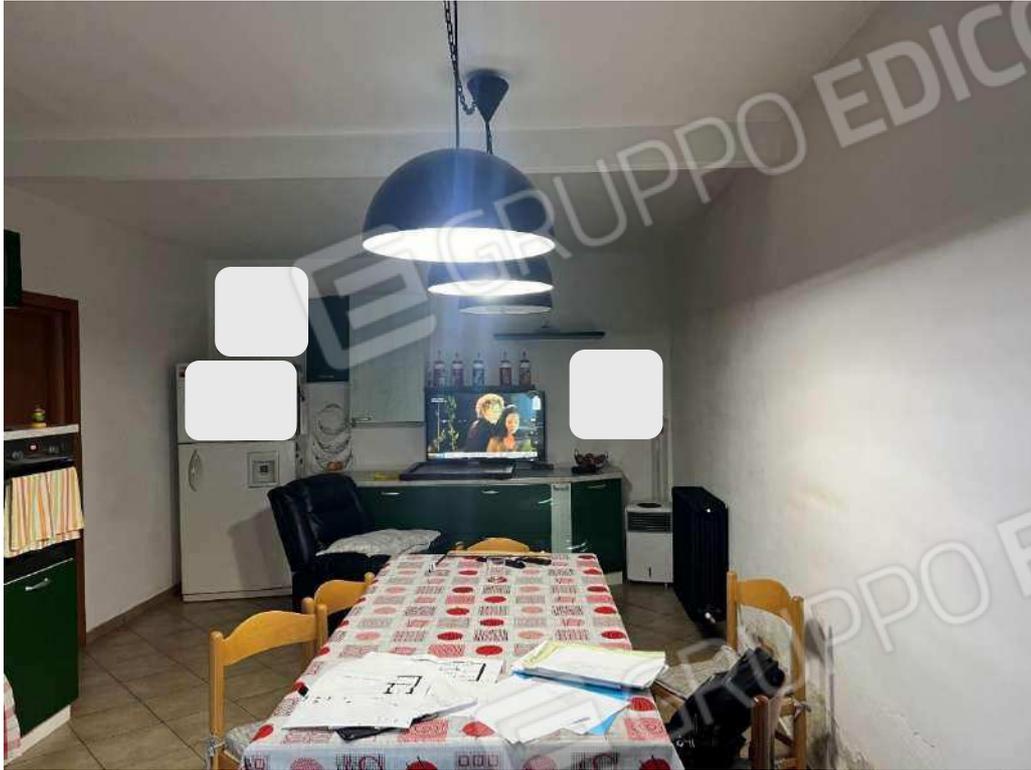
Figura 5 cucina soggiorno realizzata in luogo dell'autorimessa sub. 1

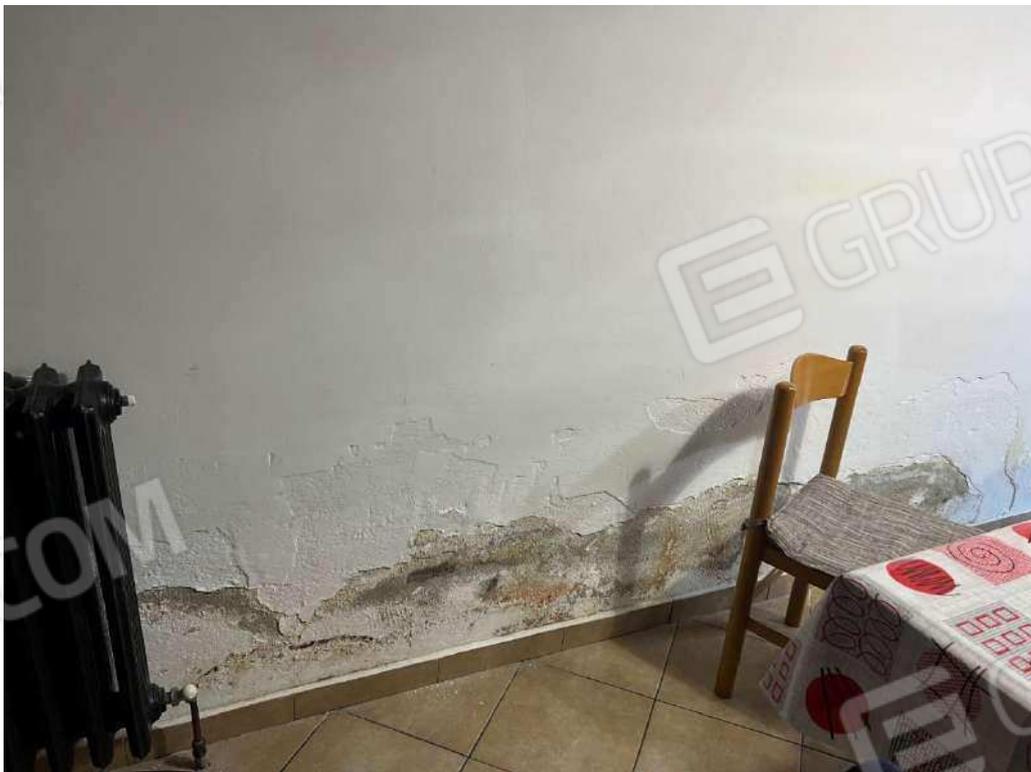
Figura 6 umidità da risalita cucina soggiorno

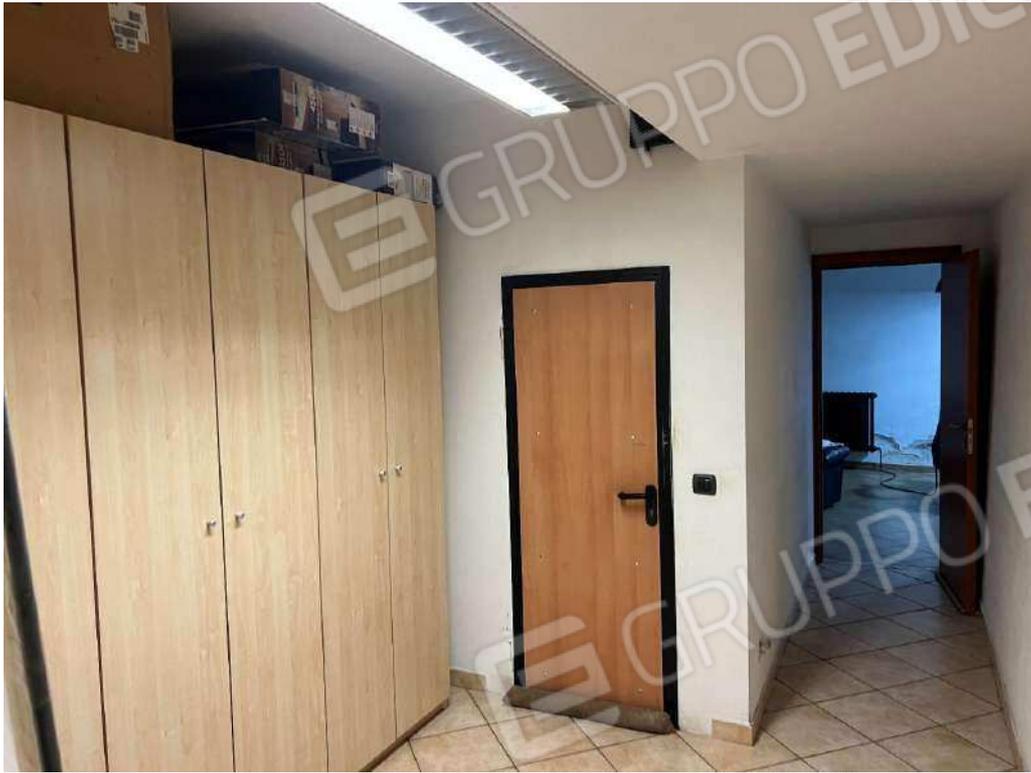
Figura 7 disimpegno ex legnaia (porta locale caldaia)

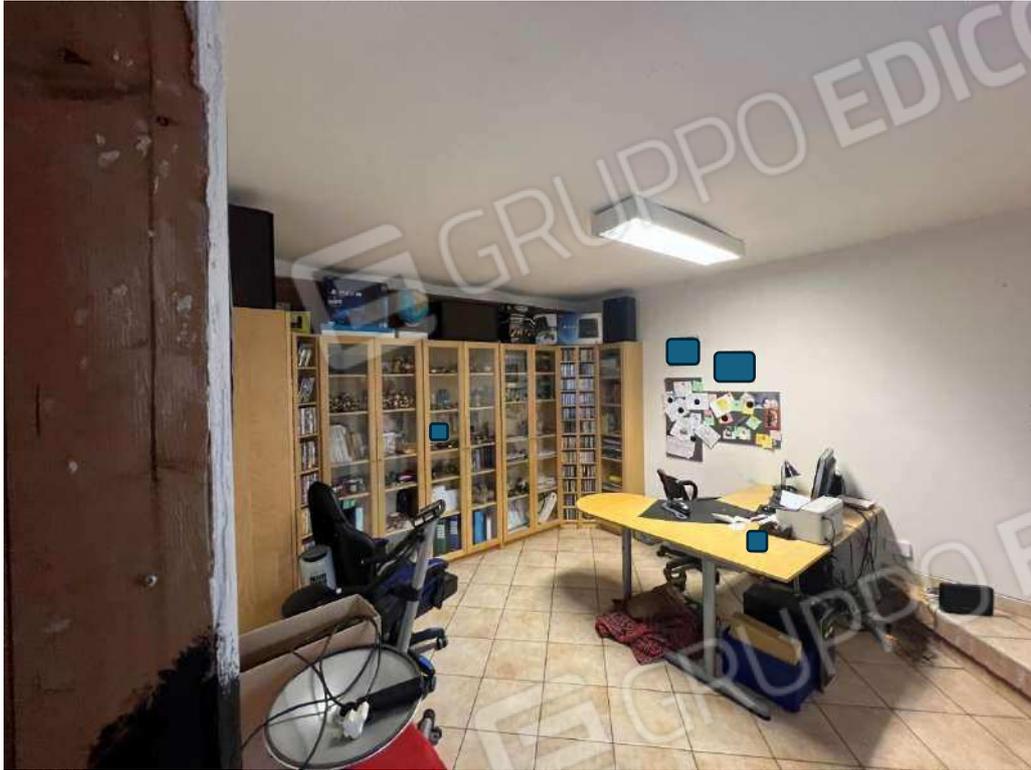
Figura 13 studio PT (catastalmente salotto)

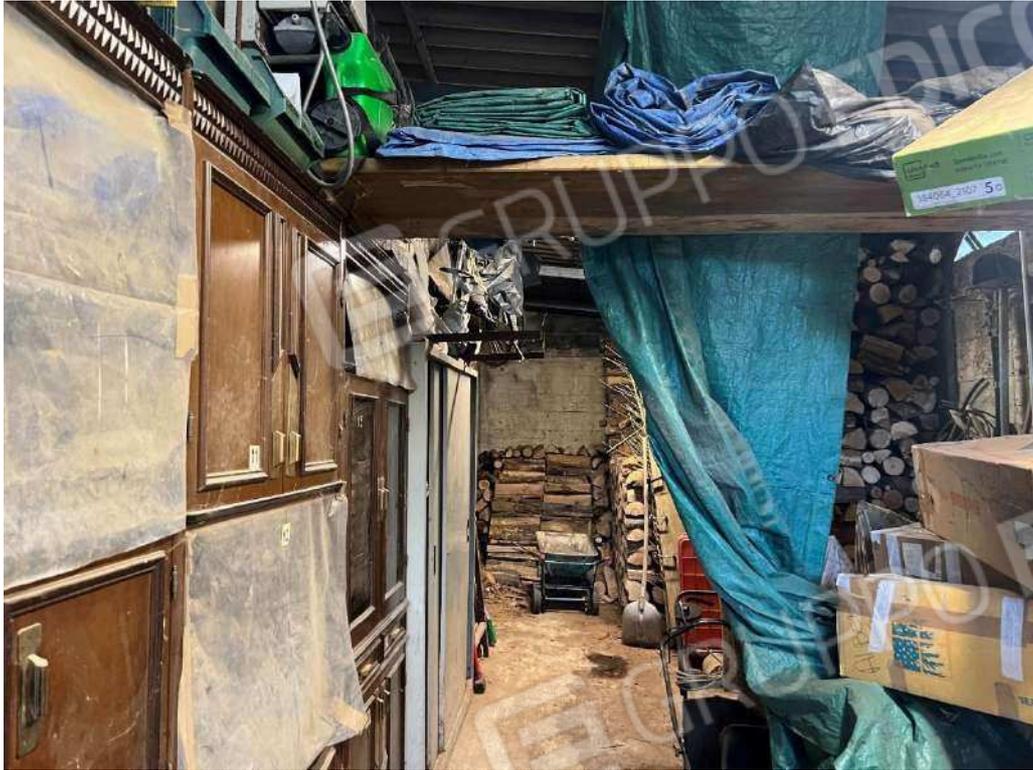
Figura 21 tettoia realizzata sul nm. 991

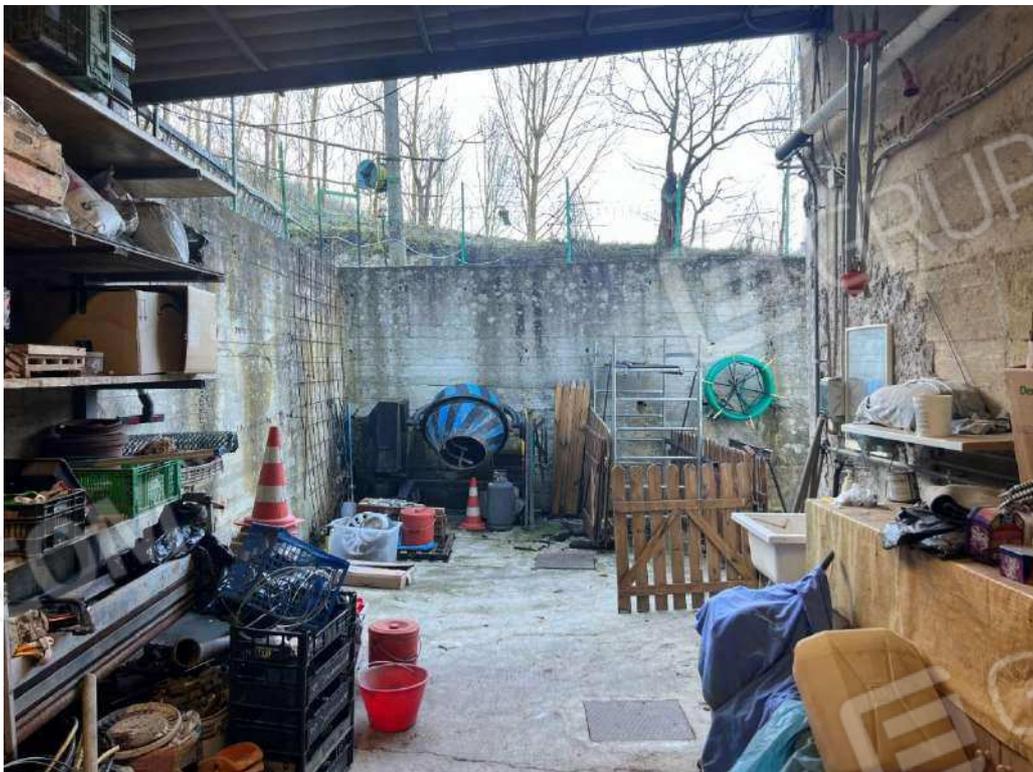
Figura 22 tettoia realizzata sul nm. 991

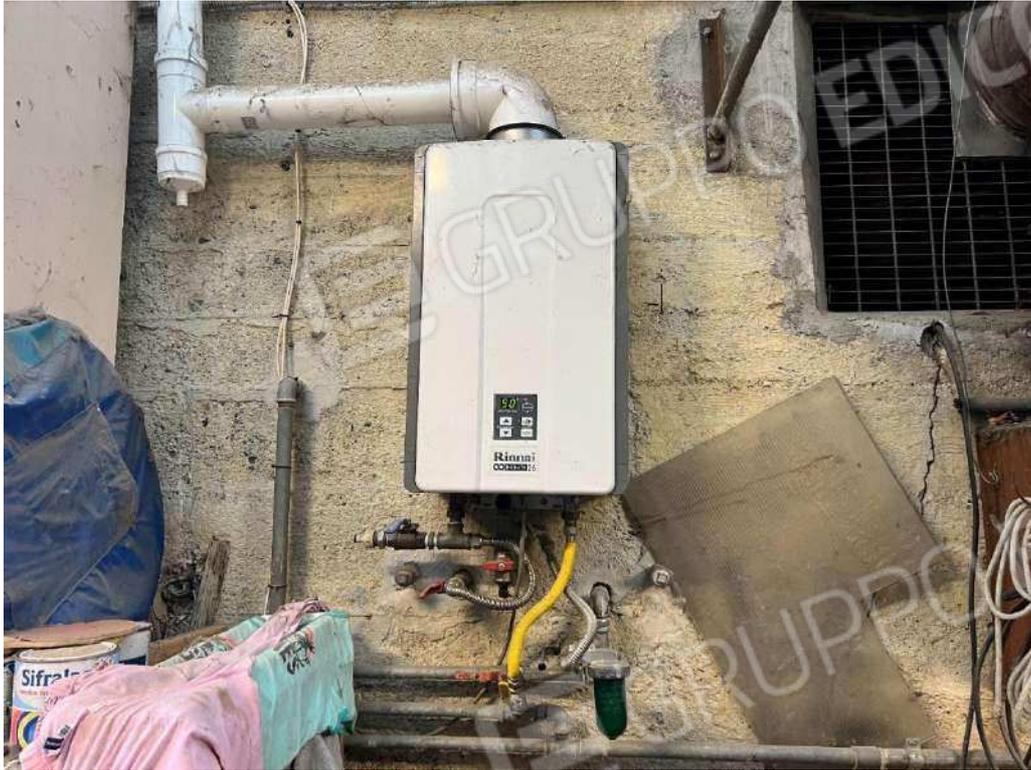
Figura 23 scaldabagno ubicato nella tettoia
