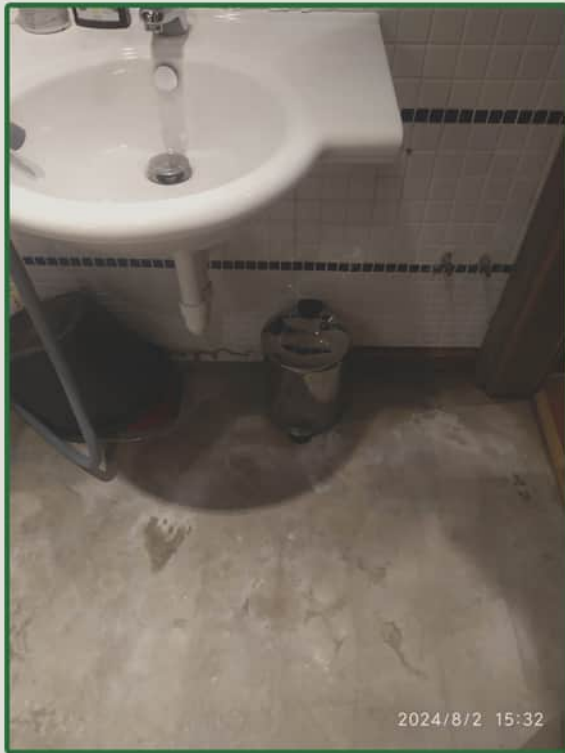
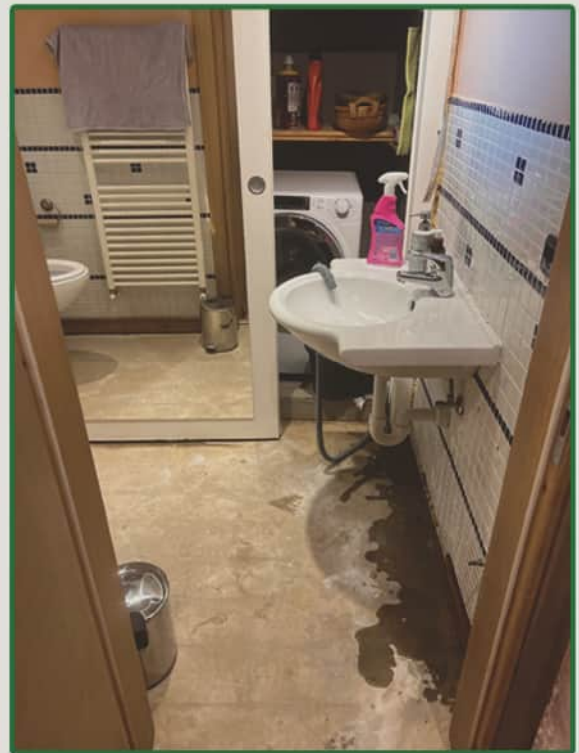
## INFILTRAZIONI MURO CONTROTERRA

Situazione sottofondo pavimento bagno al piano seminterrato in data 02/08/2024 e confronto dopo breve precipitazione in data 07/08/2024.

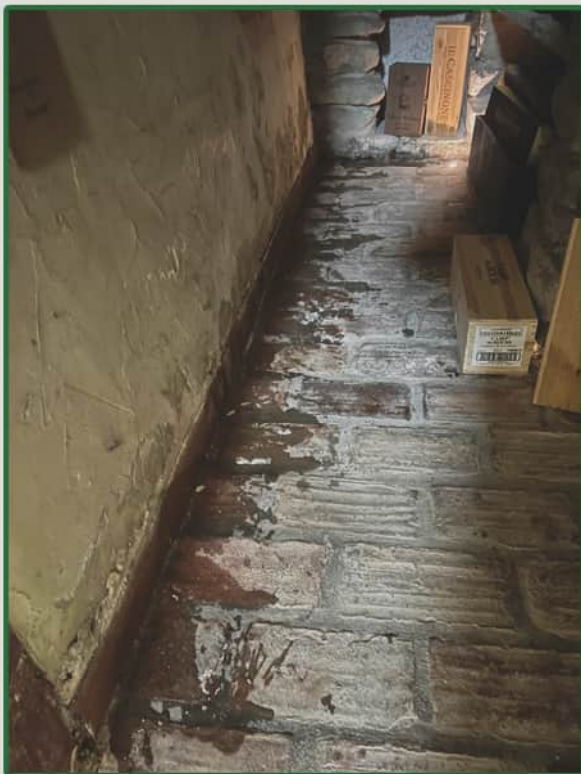
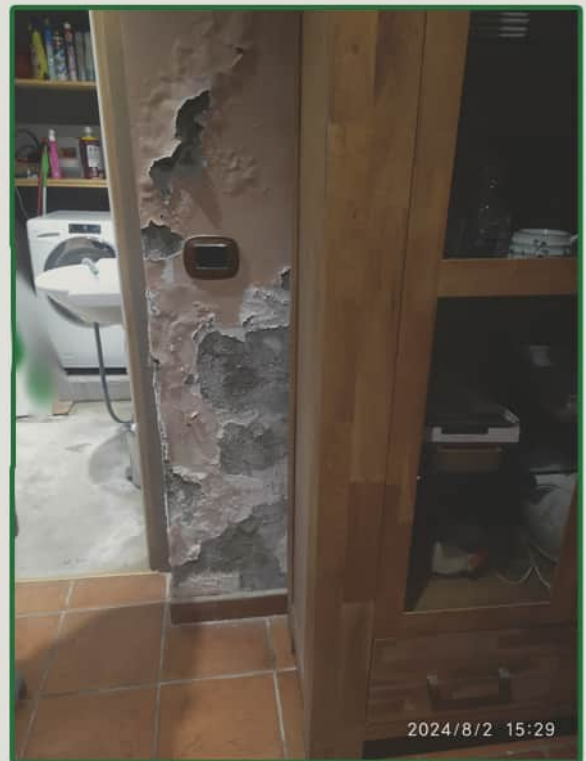
Muro e pavimentocantinetta a piano seminterrato - danni da infiltrazioni muro a confine con il bagno

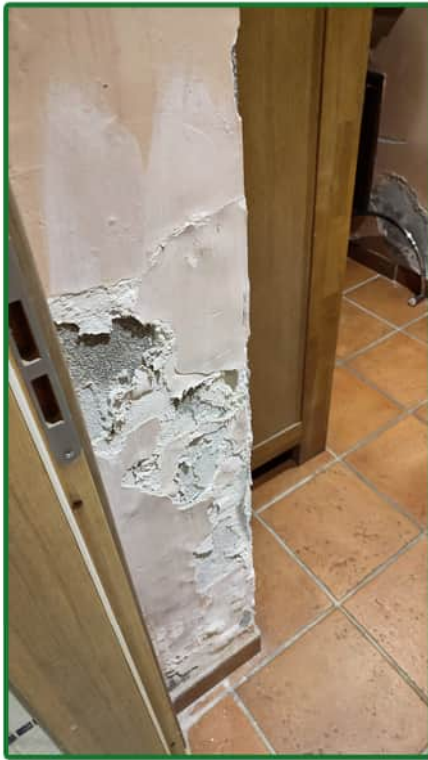
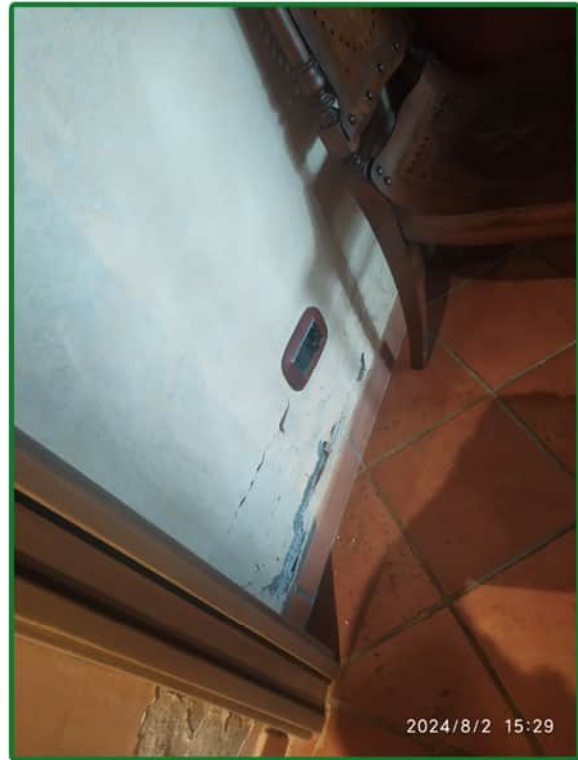
Danni da infiltrazioni - piano seminterrato
