Tribunale di Alessandria

PROCEDURA DI ESECUZIONE IMMOBILIARE

N° Gen. Rep. **153/2024**

RAPPORTO DI VALUTAZIONE

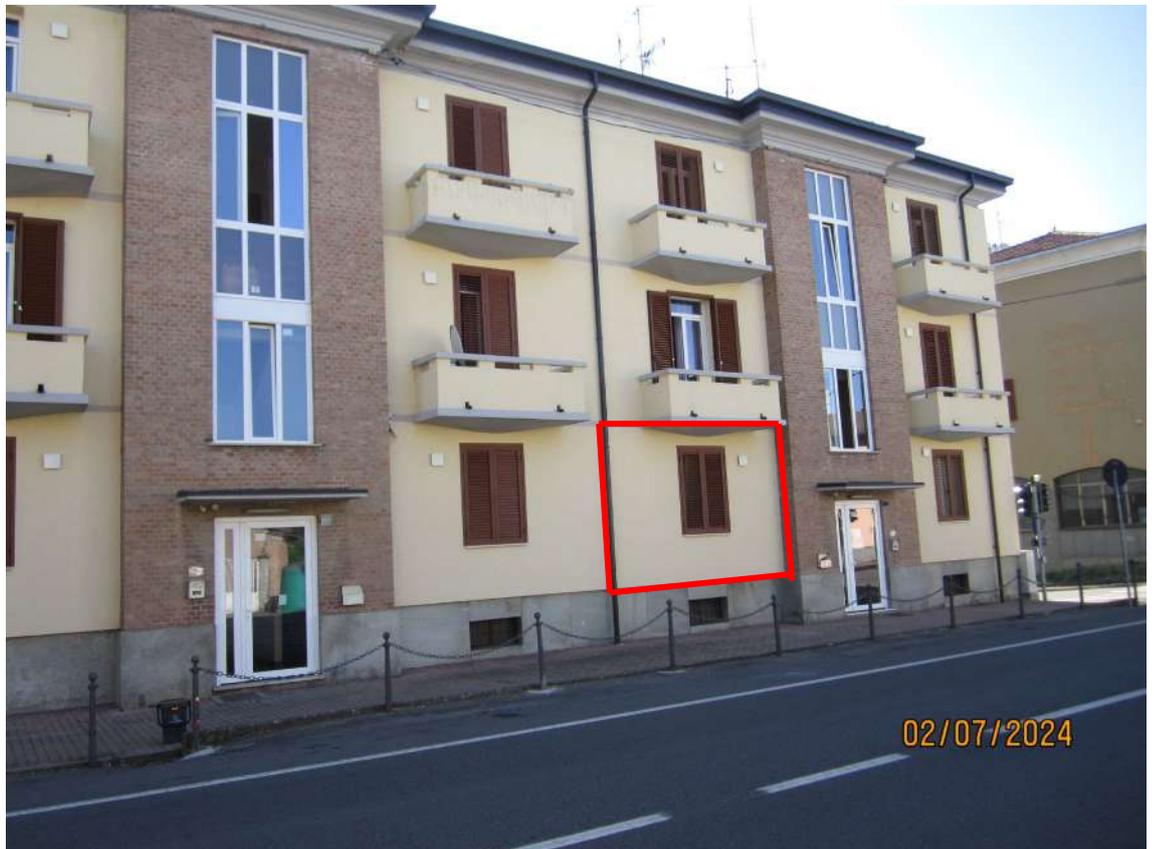
FOTO 1

Il Condominio “Carbone” in pieno centro a Villalvernia ove al civico ** si trova l’alloggio in esecuzione. Il condominio (due vani scala, 12 alloggi) e’ stato oggetto di riqualificazione energetica SUPERBONUS 110% con lavori ancora in fase di completamento.

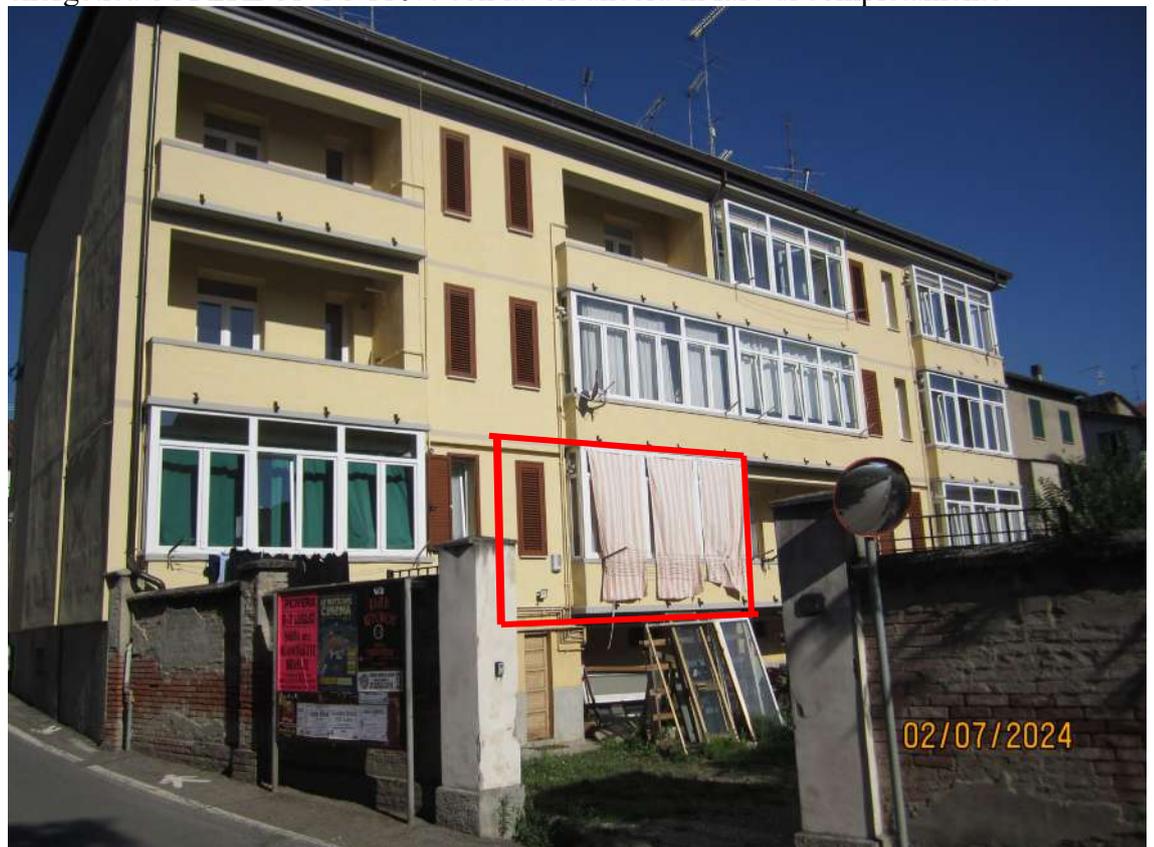
FOTO 2

L'altra irregolarità, di carattere più sostanziale, riguarda la trasformazione del balcone in veranda che sarebbe dovuto essere oggetto di sanatoria precedentemente all'istanza CILA di riqualificazione energetica presentata dal Condominio in data *****, in forza del fatto che l'accesso agli incentivi statali (SUPERBONUS 110%) ha come presupposto la regolarità edilizia dell'immobile.

Il retro del fabbricato, verso il cortile condominiale. Le tende coprono i nuovi serramenti della veranda (originariamente balcone) in analogia con le altre verande visibili in facciata. L’isolamento a cappotto ha interessato anche il parapetto pieno della veranda, sia pure con spessore di isolamento piu’ ridotto.

Regolarizzabili mediante: presentazione di istanza di sanatoria al Comune con importi di sanatoria già versati dall'Esecutato.

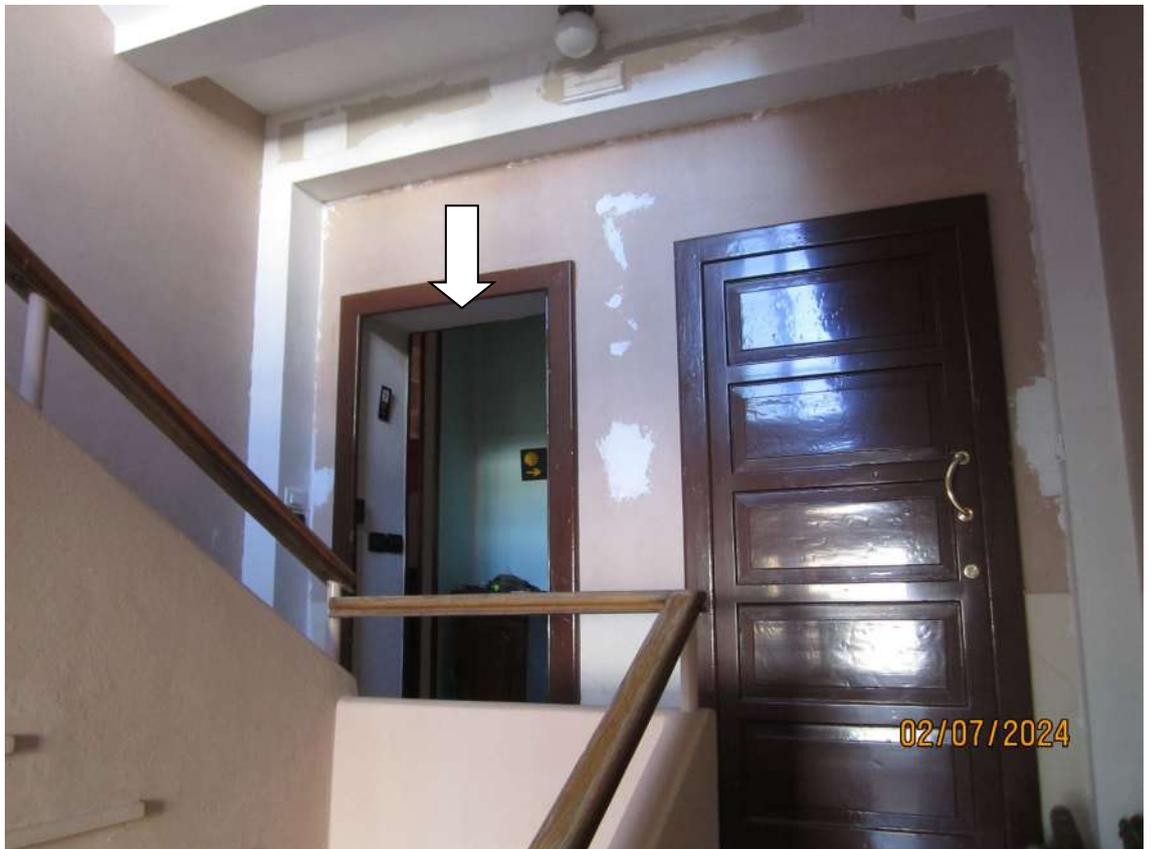
FOTO 3

Il pianerottolo condominiale al piano rialzato dove ha l'accesso l'alloggio in esecuzione. I cassonetti in cartongesso ancora da tinteggiare nascondono l'impiantistica dei pannelli fotovoltaici, ancora in fase di collegamento. Il portoncino in legno di ingresso e' quello originale dell'epoca della costruzione.

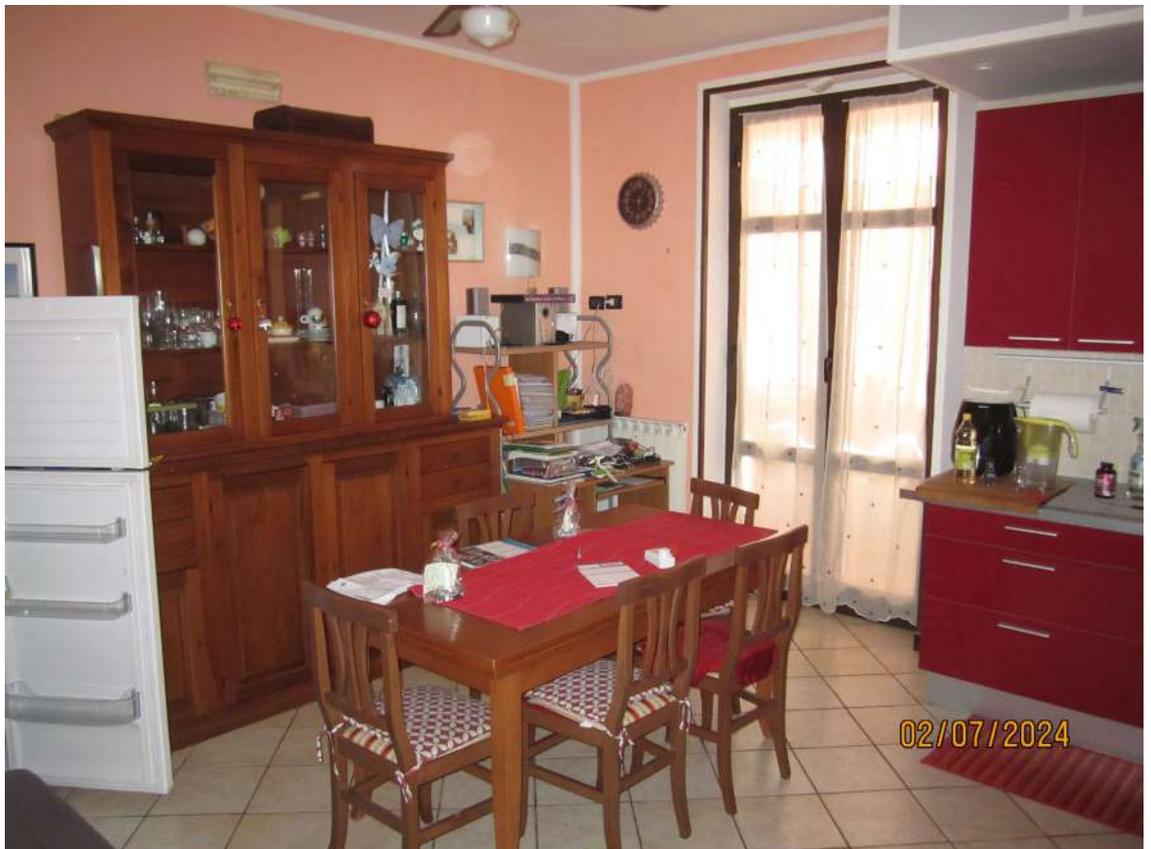
FOTO 4

L'ambiente soggiorno-cucina ripreso dalla porta di ingresso. La porta finestra sul fondo conduce alla veranda.

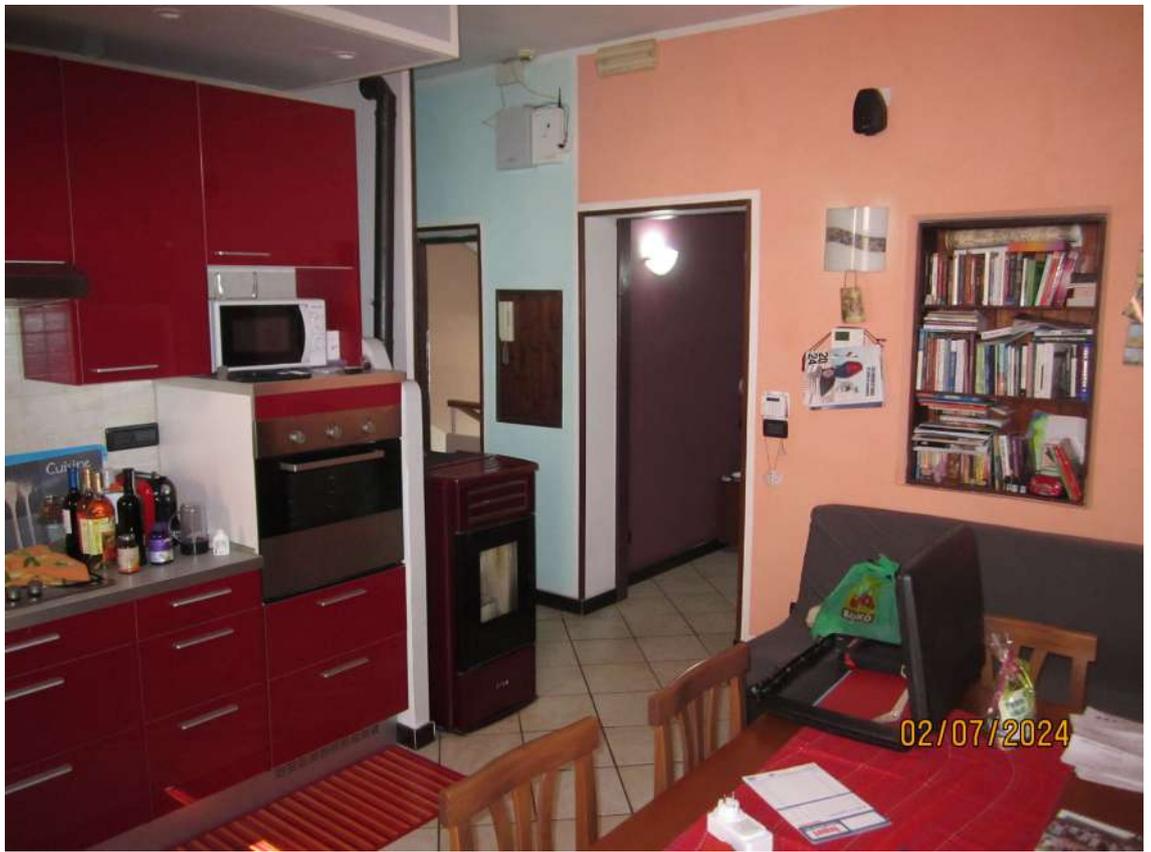
FOTO 5

Il soggiorno ripreso da altra angolazione. A sin. l'angolo cucina. Sul fondo al centro la porta di accesso alla camera da letto.

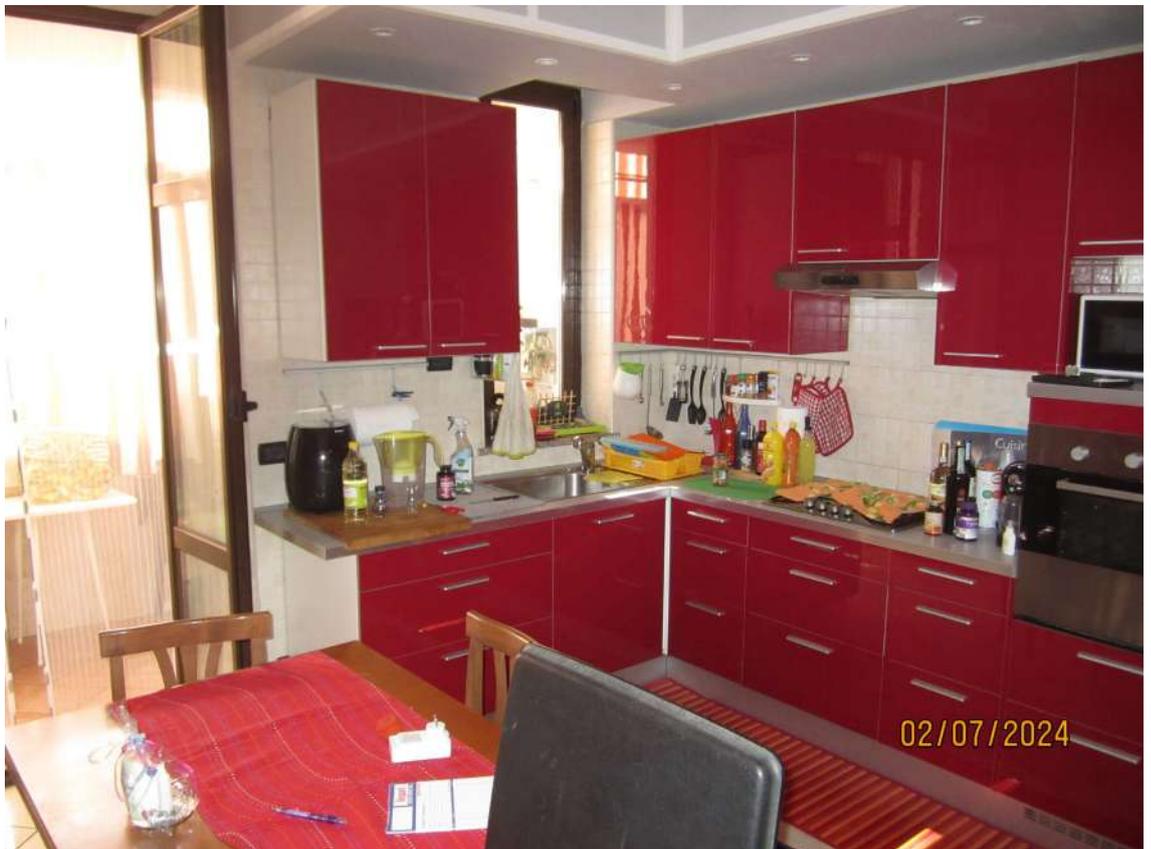
FOTO 6

Scorcio dell'angolo cucina dell'ambiente giorno, ben attrezzato e funzionale.

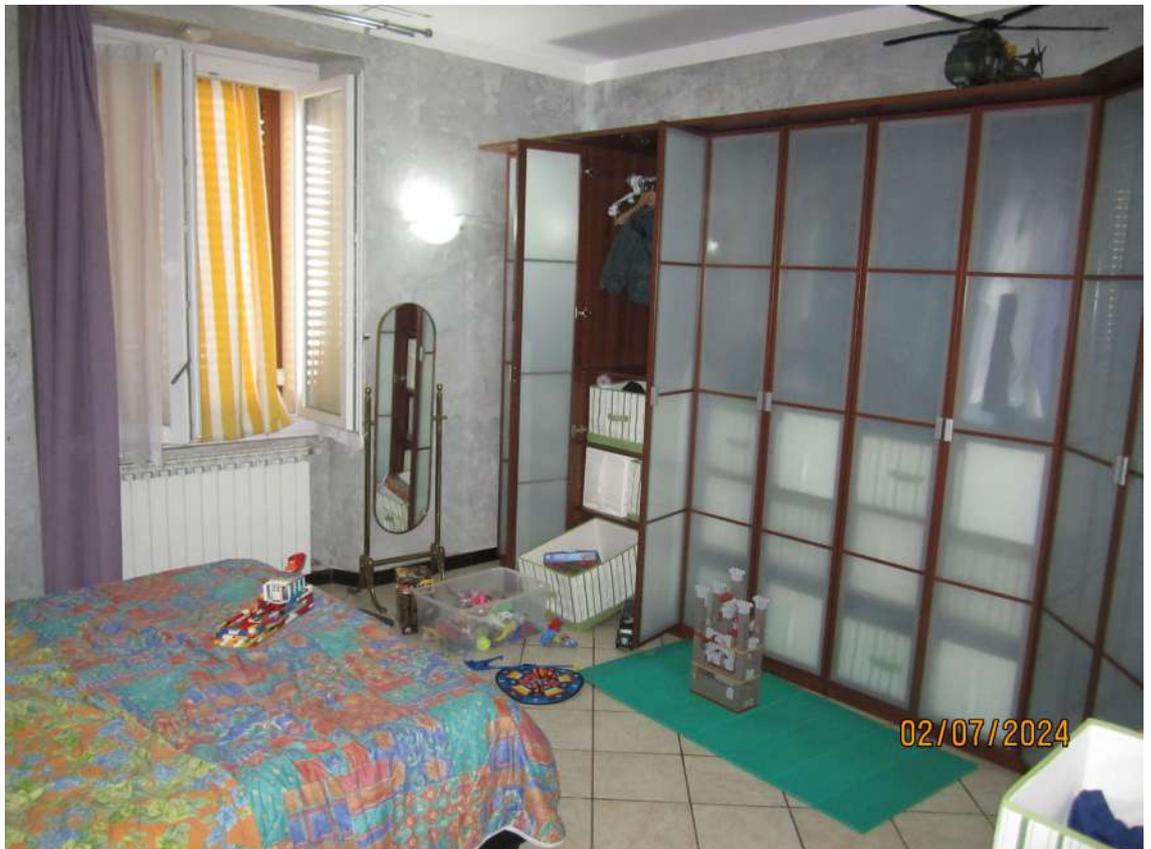
FOTO 7

Vista dell'unica camera da letto, piuttosto spaziosa, con finestra che si affaccia su via Carbone.

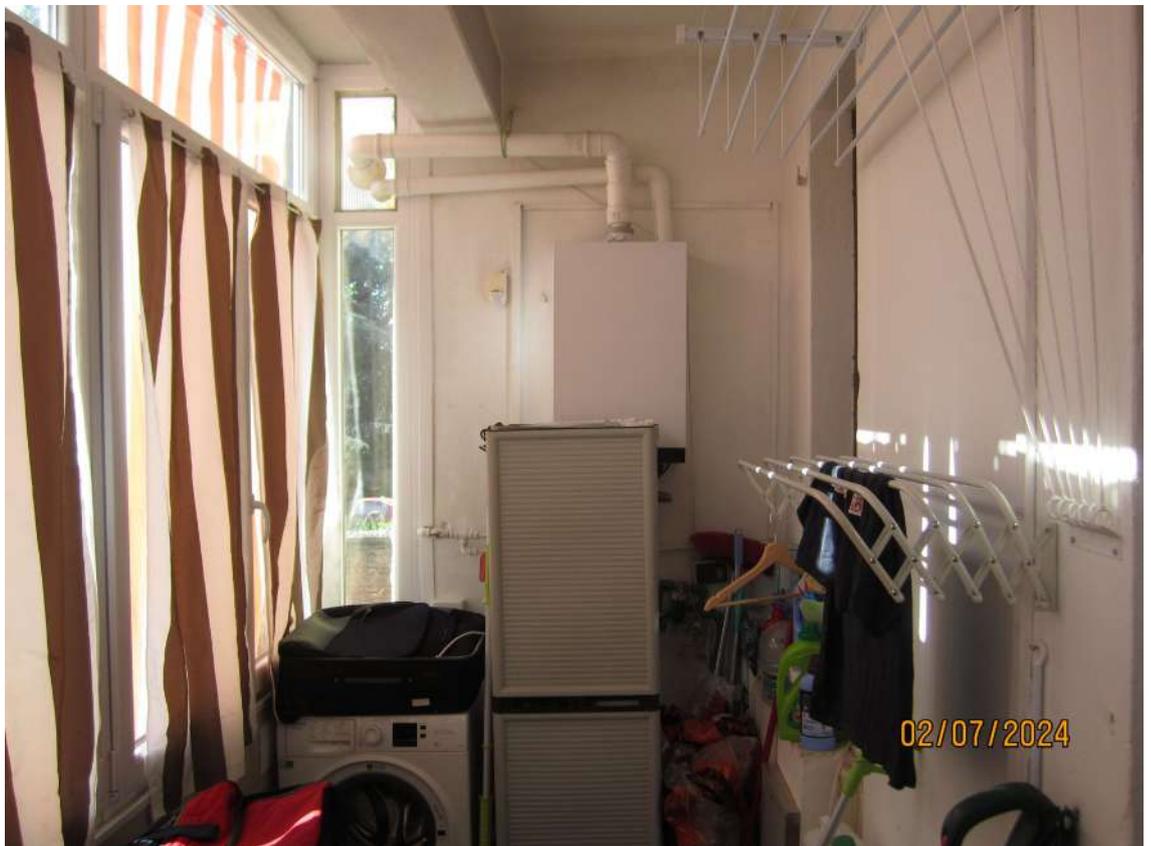
FOTO 8

Scorcio della veranda dove e' localizzata la caldaia a metano, recentemente sostituita in sede di lavori di riqualificazione energetica. Nella veranda trova posto anche la lavatrice.

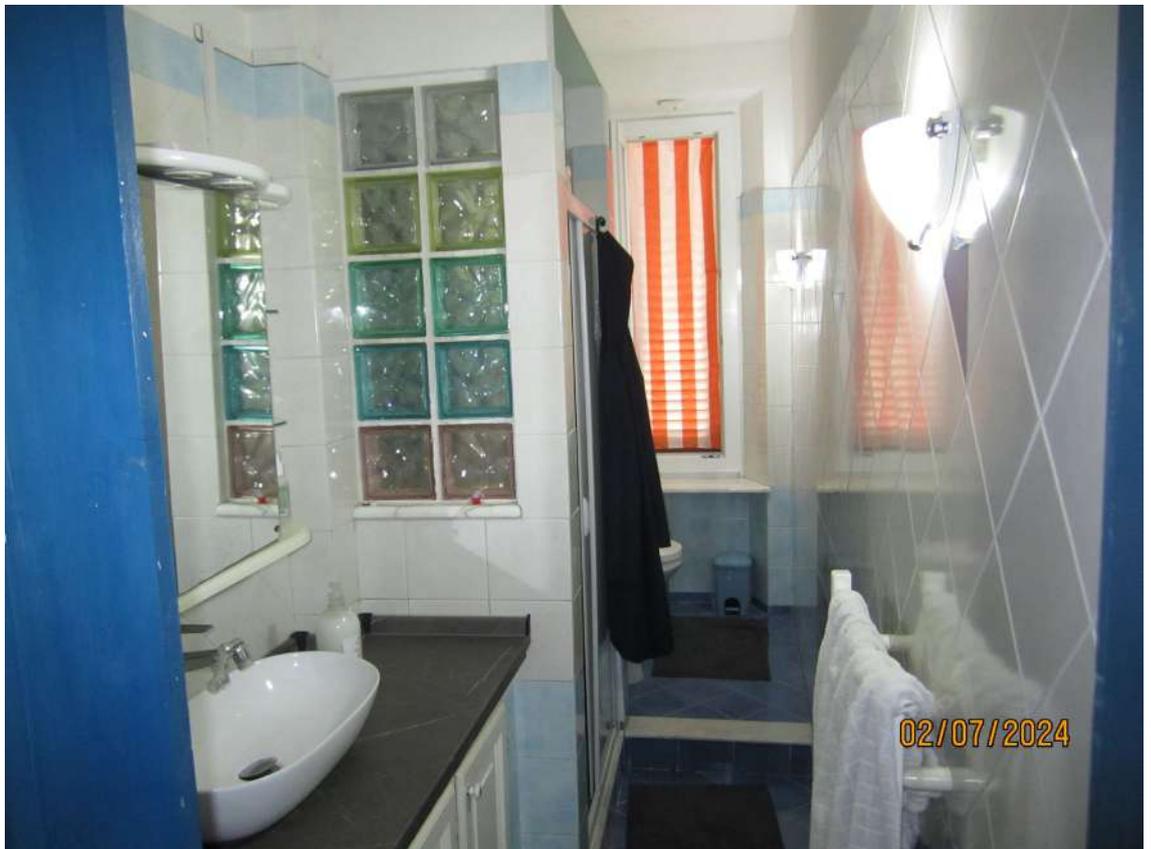
FOTO 9

L'ambiente bagno, con doccia tra due pareti murarie "alleggerite" con formelle in vetrocemento colorato, e' ben ristrutturato, perfettamente conservato e funzionante, bene illuminato, ancorche' di larghezza piuttosto ridotta.

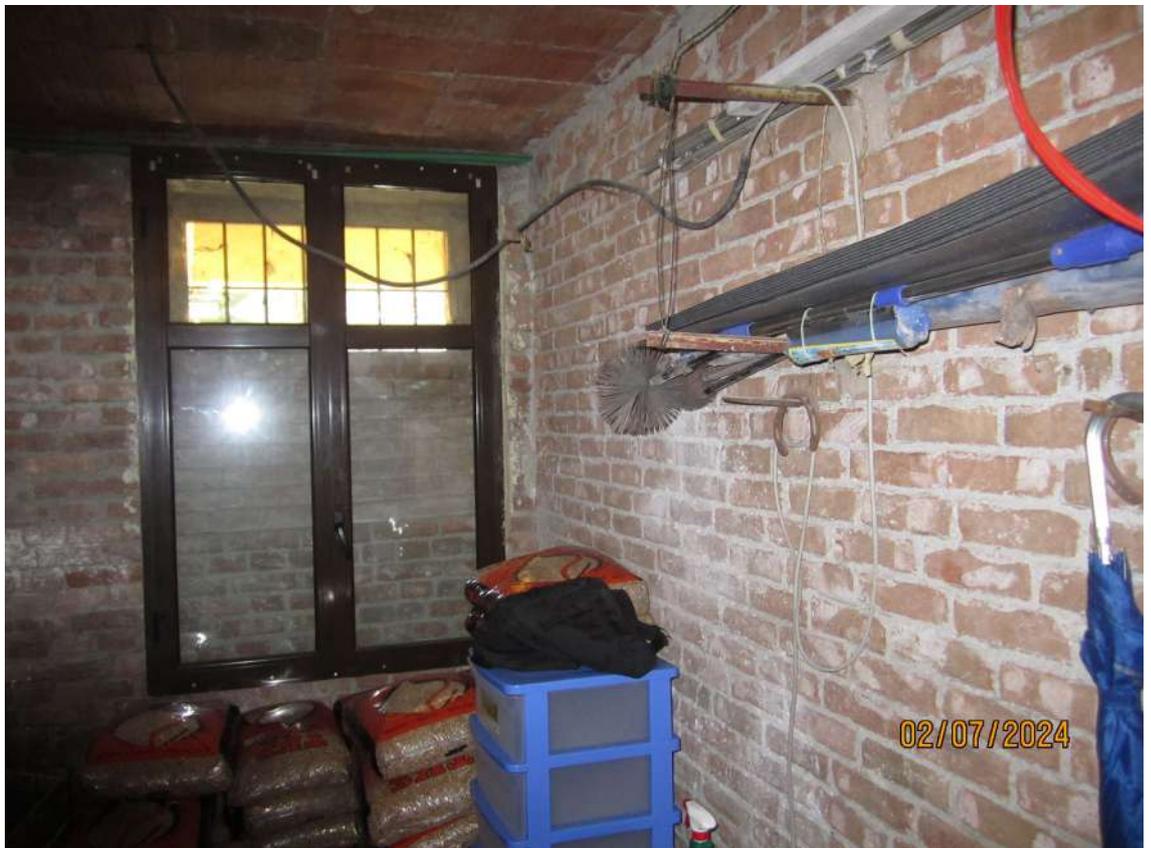
FOTO 10

Vista della cantina, di discreta metratura. Ben visibili i mattoni pieni (prodotto "locale" della ex fornace di Villalvernia) con cui sono state eseguite tutte le murature dell'edificio, sia di tipo portante che di semplice divisione.
