Allegato n.23 – Rilievo fotografico del 25-10-2022

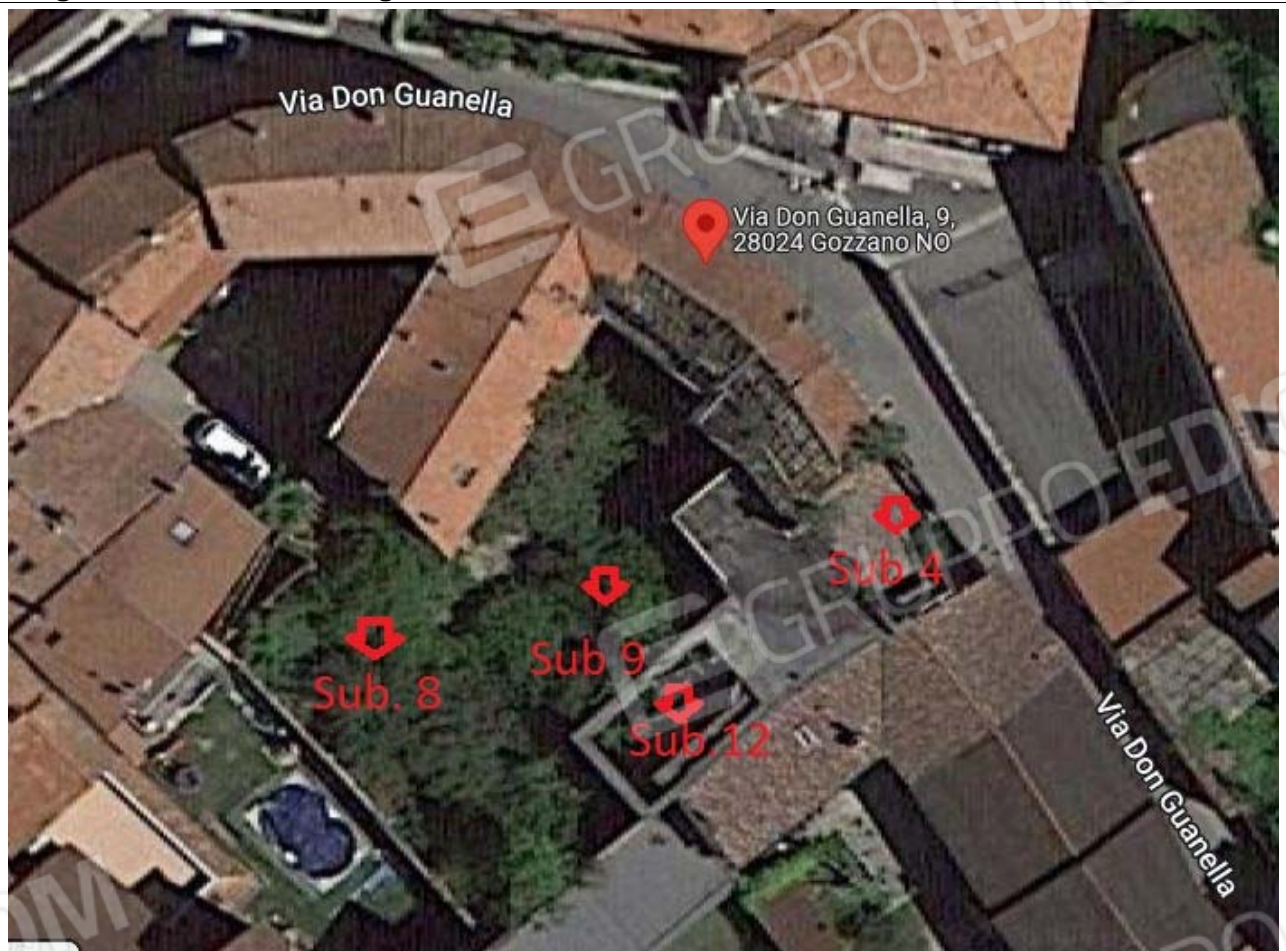
Foto n. 1 Vista dall'alto del fabbricato oggetto di perizia con evidenziato i subalterni inaccessibili e/o in stato precario

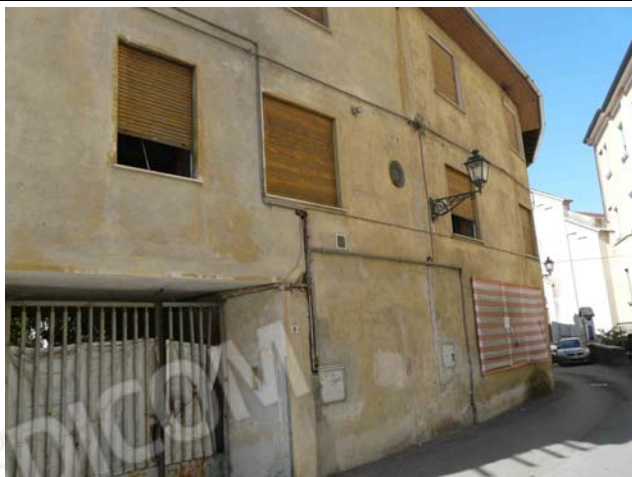
Foto n.2 Facciata Nord su Via Don Guanella

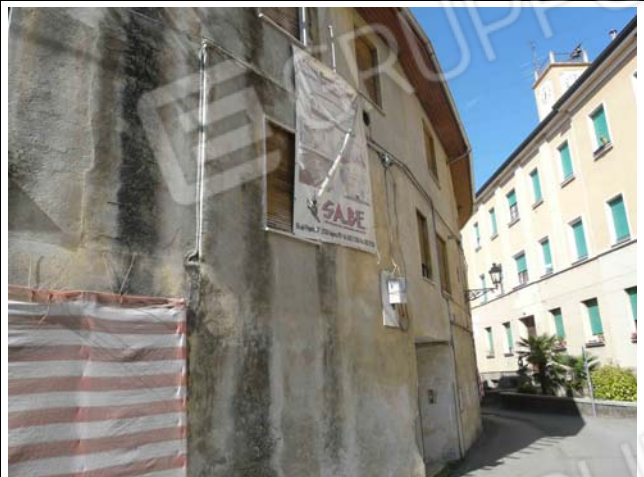
Foto n.3 Facciata Nord su Via Don Guanella seconda porzione

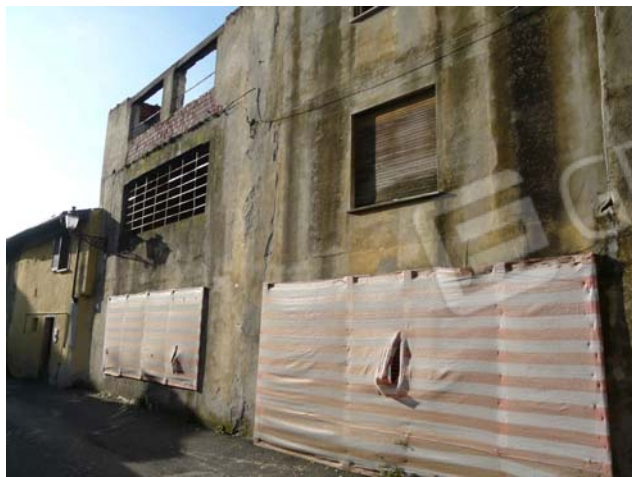
Foto 4 Facciata nord su Via Don Guanella terza porzione

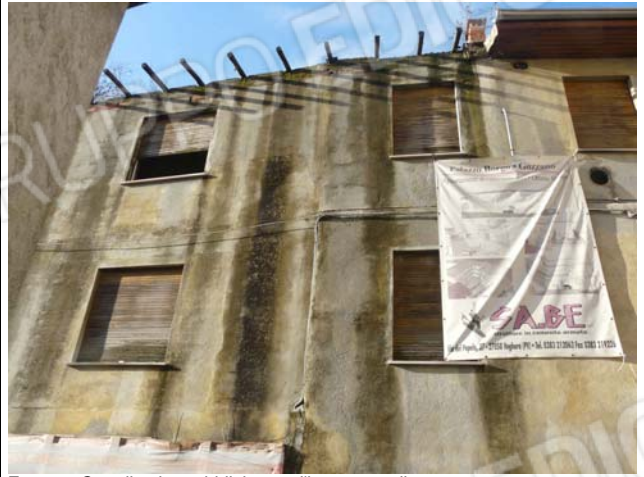
Foto n.5 Cartello che pubblicizzava l'intervento di recupero

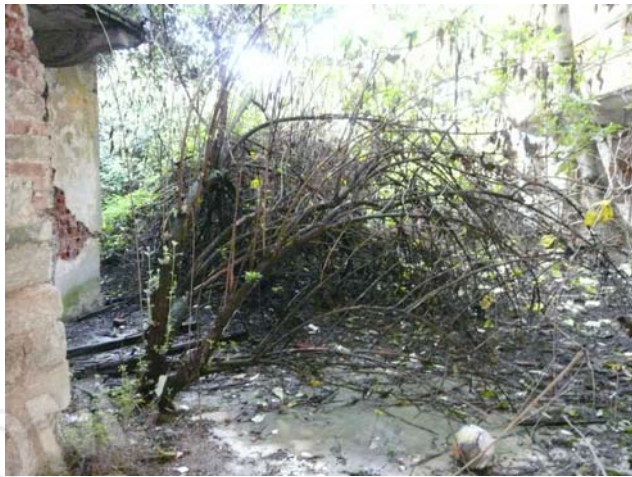
Foto 6 Corte Comune vista dall'androne carraio

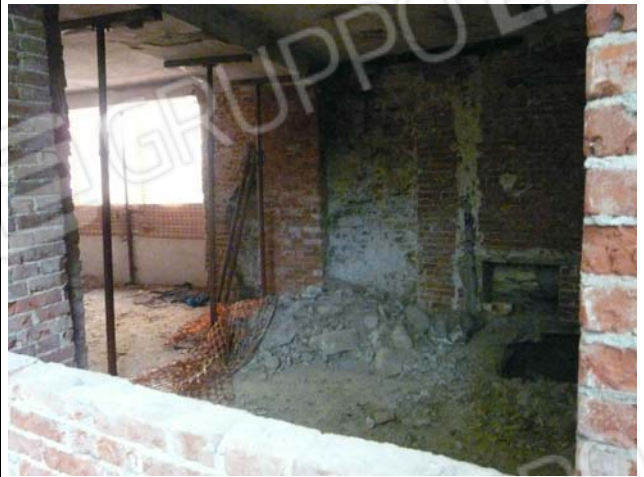
Foto 7 Interno magazzino sub. 7 piano terreno

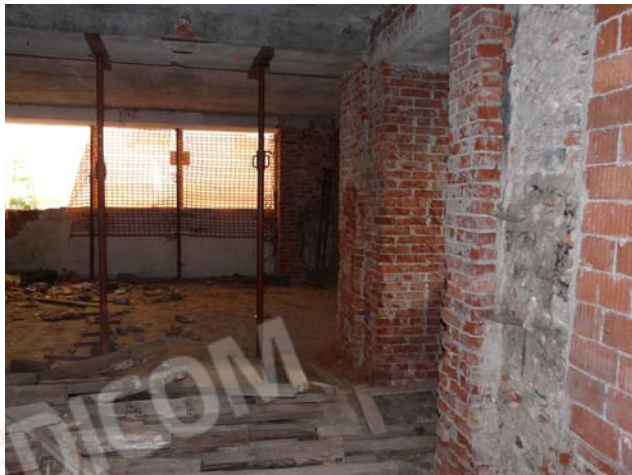
Foto 8 Interno sub 7 verso don Guanella

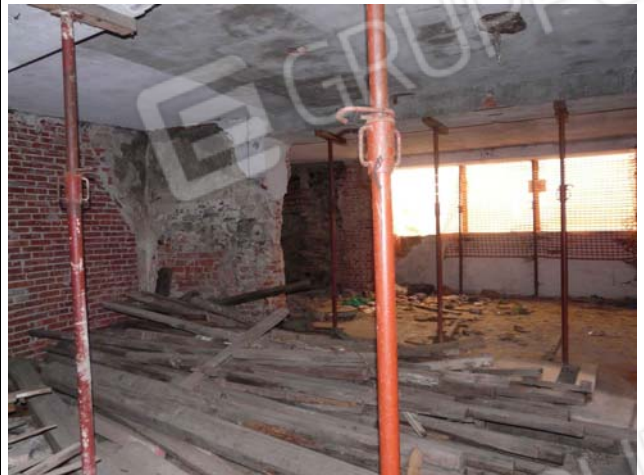
Foto 9 Interno sub 7 verso Nord - Via Don Guanella

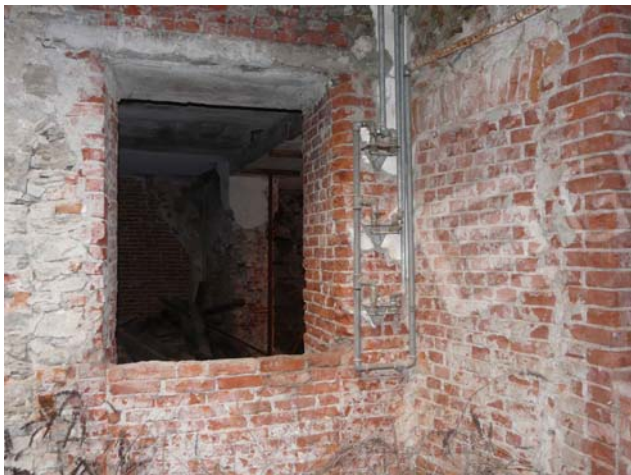
Foto 10 Facciata est sub 7 verso corte comune

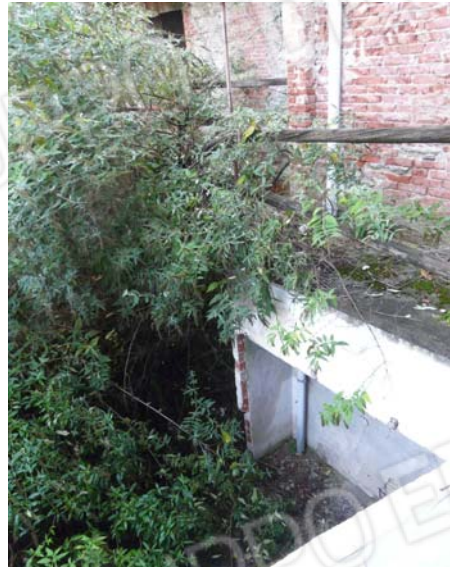
Foto 11 facciata sud vano scala e ballatoio di accesso al sub 11

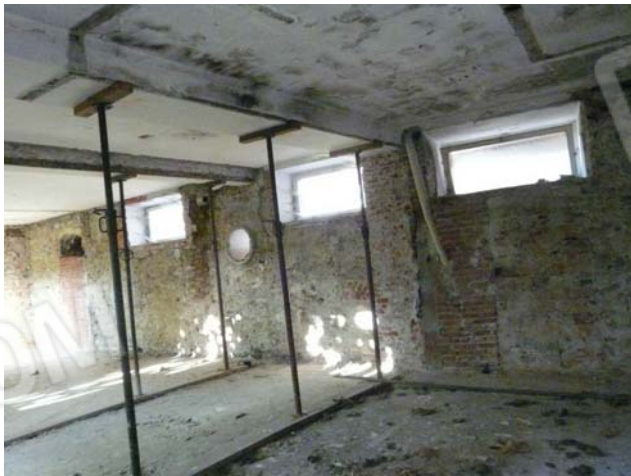
Foto 12 Interno sub 3 al piano primo orientamento ovest

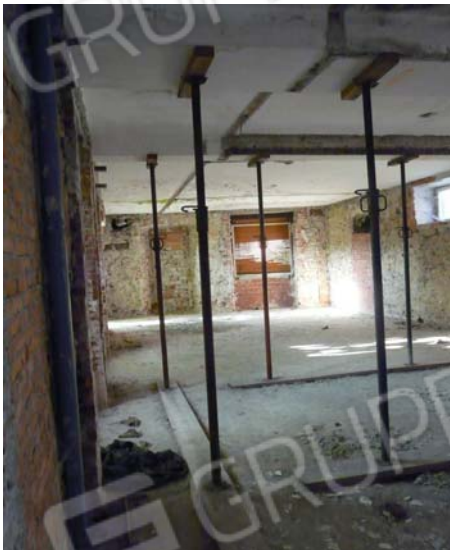
Foto 13 Interno sub 3 piano primo orientamento sud-ovest

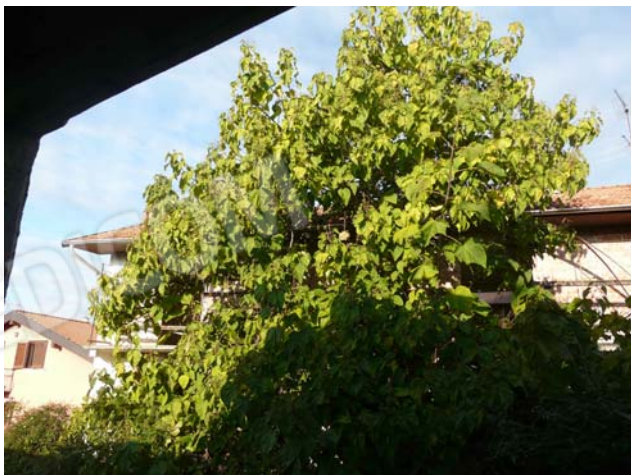
Foto 15 Facciata est sub 3 piano primo e sub 6 piano secondo

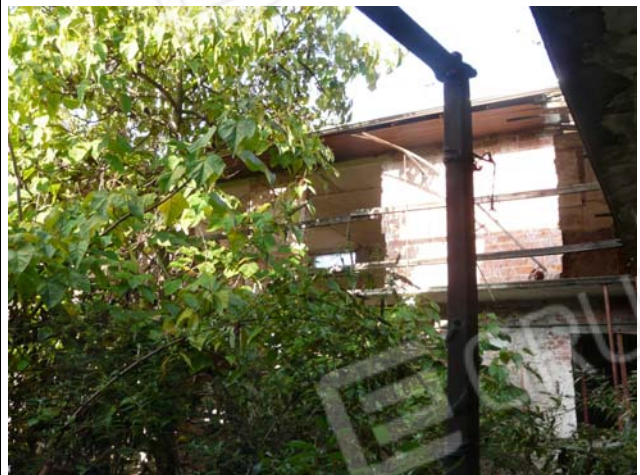
Foto 16 Facciata est sub 3 piano primo e sub 6 piano secondo

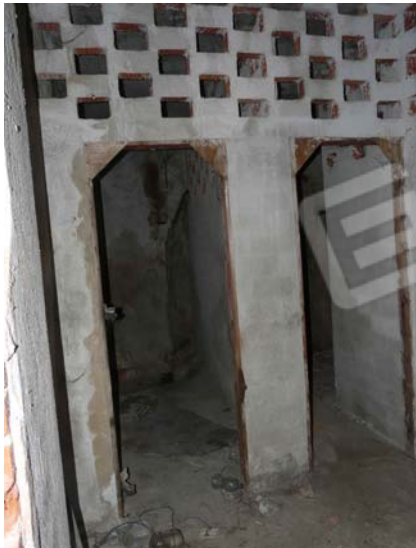
Foto 17 Cantine piano terreno annesse al sub 10

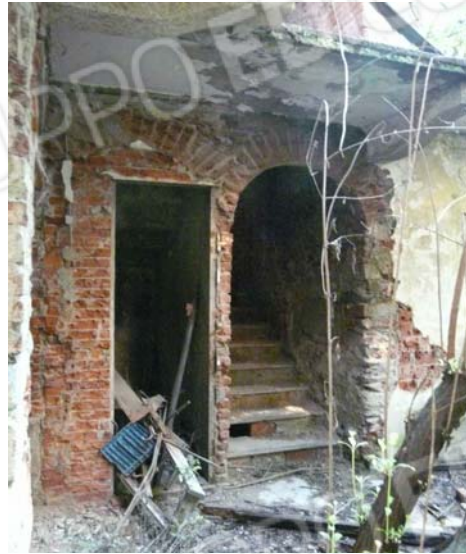
Foto 18 Vano scala comune piano terra a lato cantine

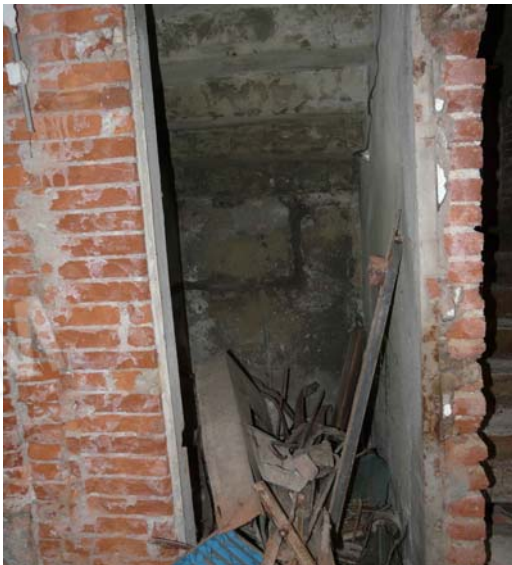
Foto 19 Sottoscala piano terreno

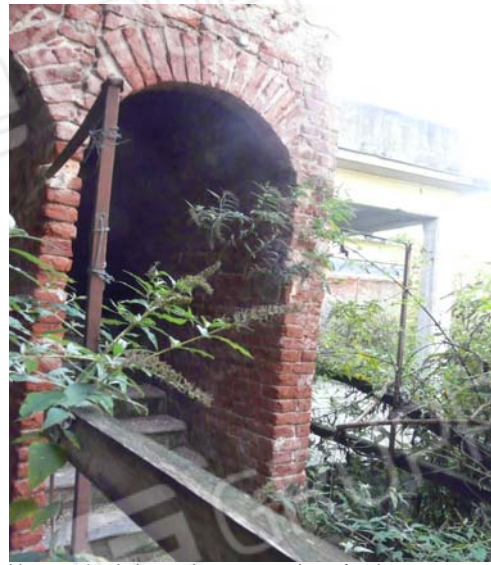
Foto 20 Vano scala al piano primo con porzione facciata ovest magazzino sub 11

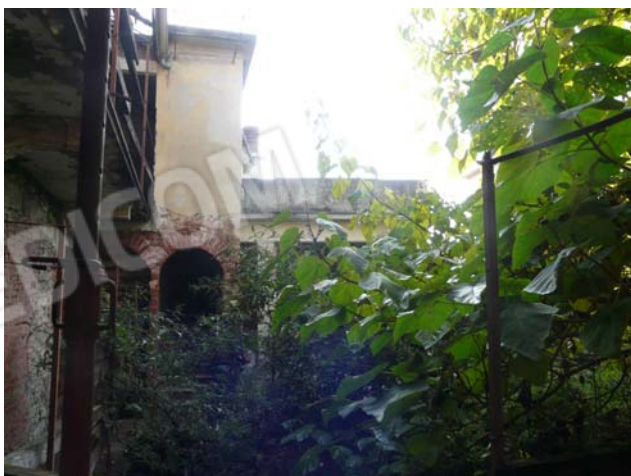
Foto 21 Vano scala al piano primo e secondo con porzione facciata ovest magazzino sub 11 al piano primo - terrazza sub.4 piano secondo

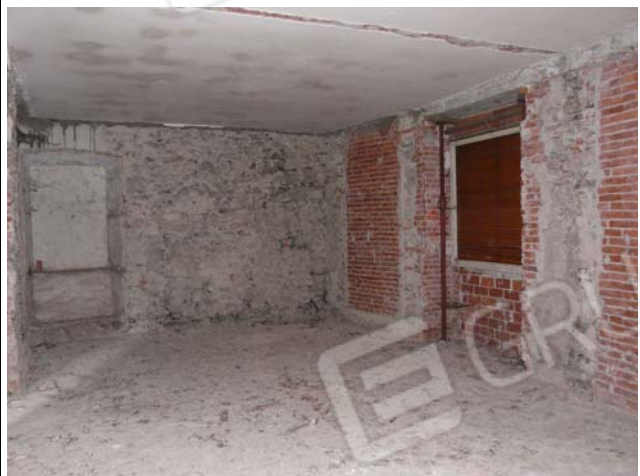
Foto 22 Interno sub 2 orientamento nord- ovest

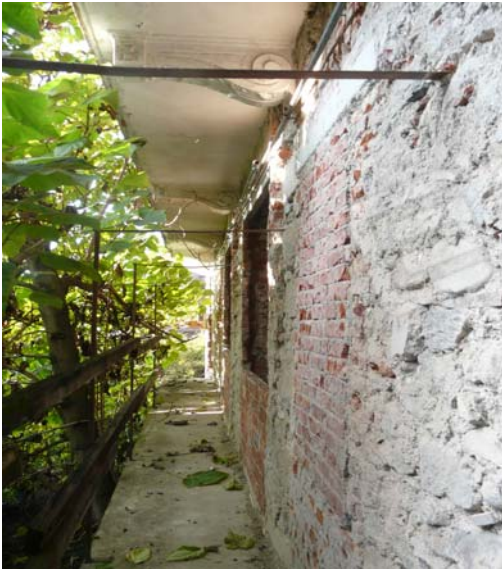
Foto 23 Facciata est sub 3 verso la corte comune

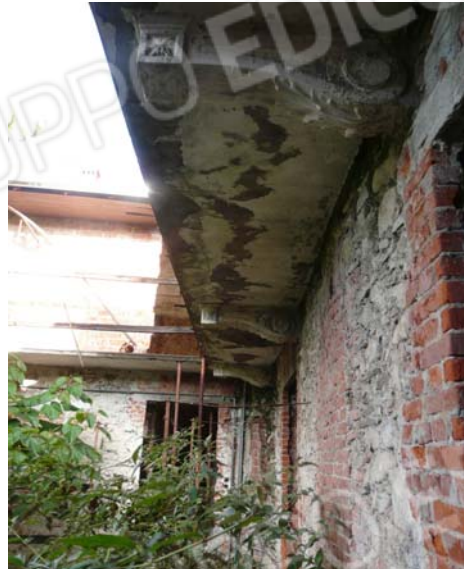
Foto 24 Facciata sud sub 2 verso la corte comune intradosso balcone piano secondo

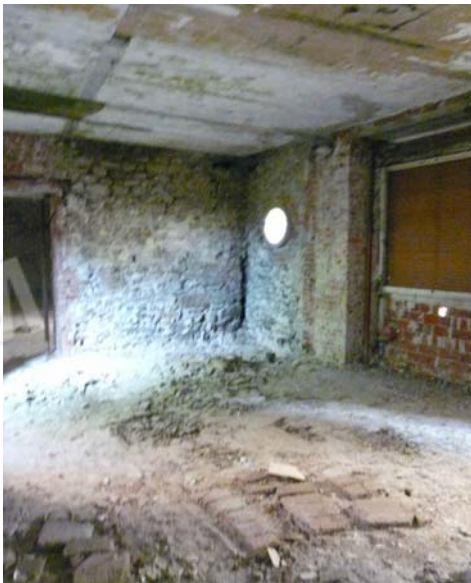
Foto 25 Interno magazzino piano primo sub 11

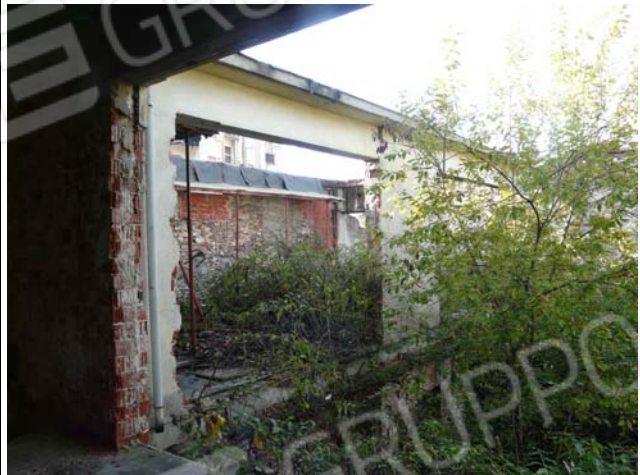
Foto 26 porzione sud magazzino sub 11 privo di solaio ,

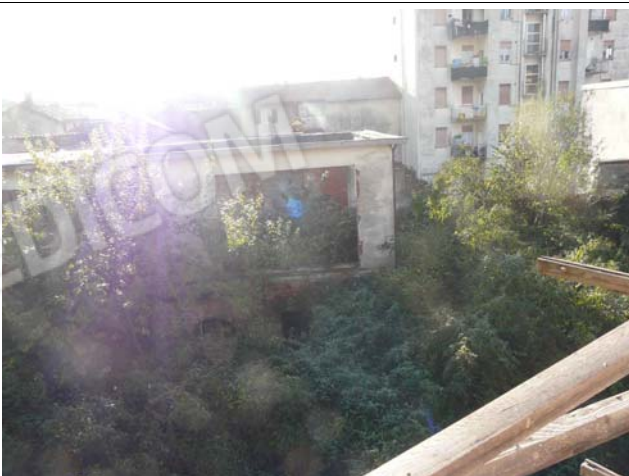
Foto 27 Facciata ovest sub 11 e corte occupata dalla fitta vegetazione

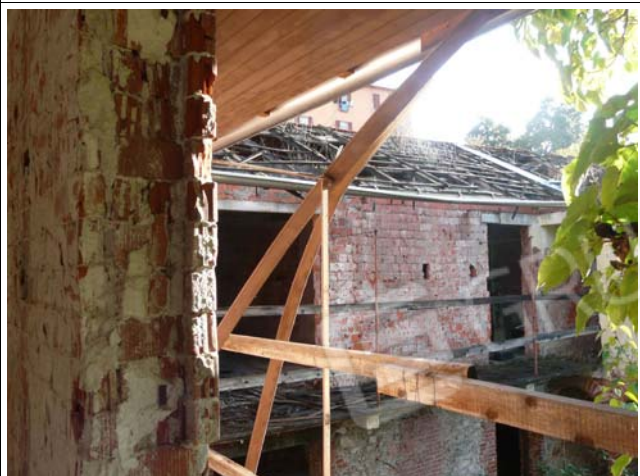
Foto 28 Facciata sud 4 secondo piano, porzione priva di copertura

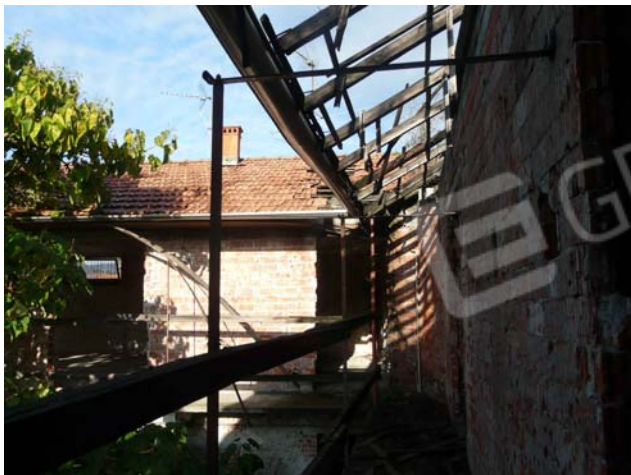
Foto 29 Facciata sud-est piano secondo

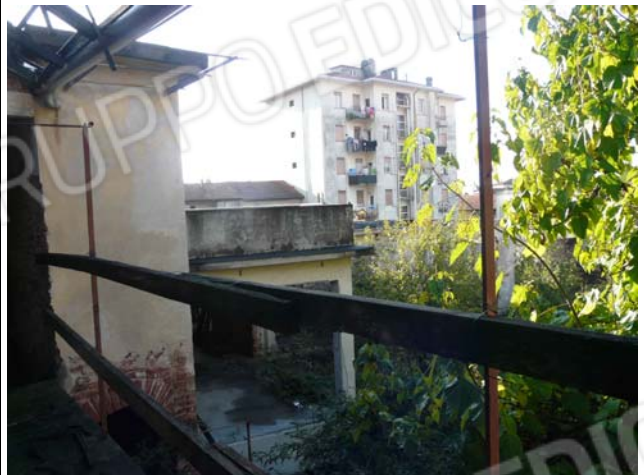
Foto 30 vano scala al piano secondo

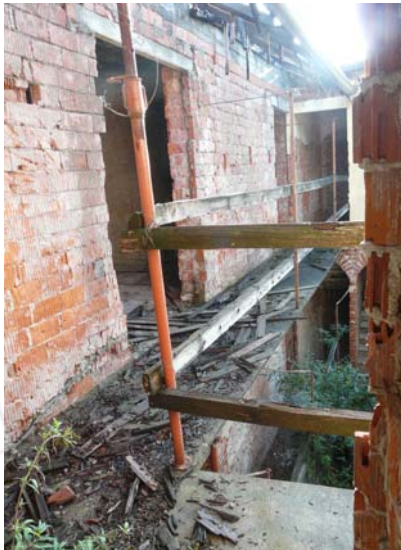
Foto 31 Balcone piano secondo

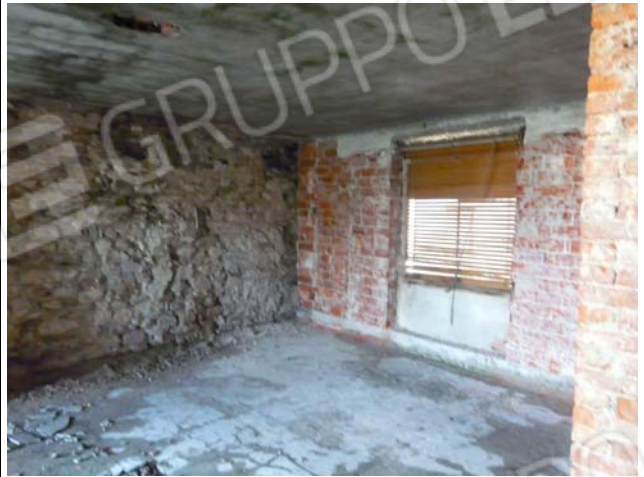
Foto 32 interno piano secondo con intradosso solaio degradato per infiltrazioni acqua piovana

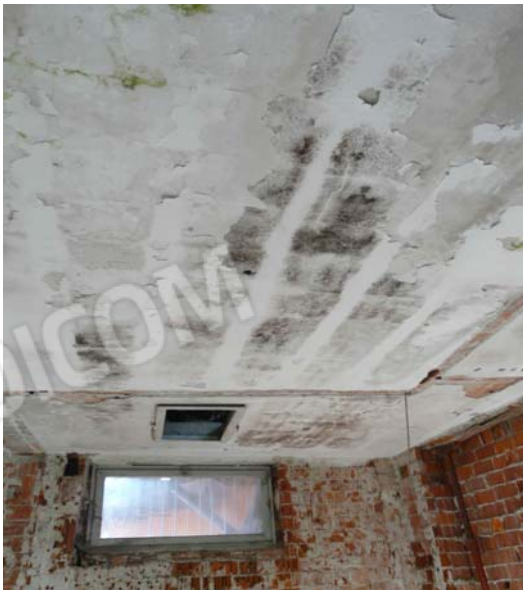
Foto 33 intradosso solaio piano secondo sub 11

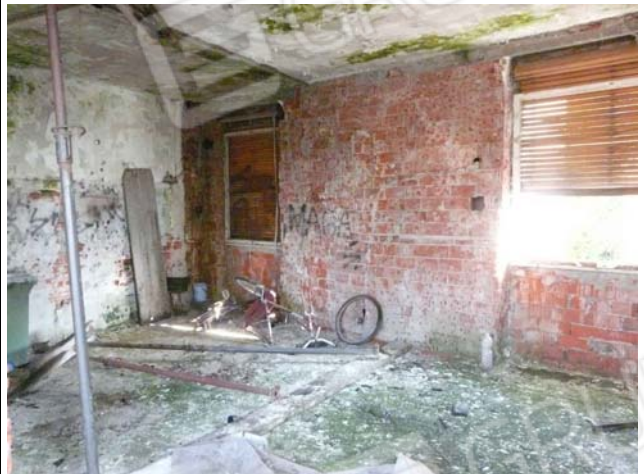
Foto 34 Interno sub 11 piano secondo

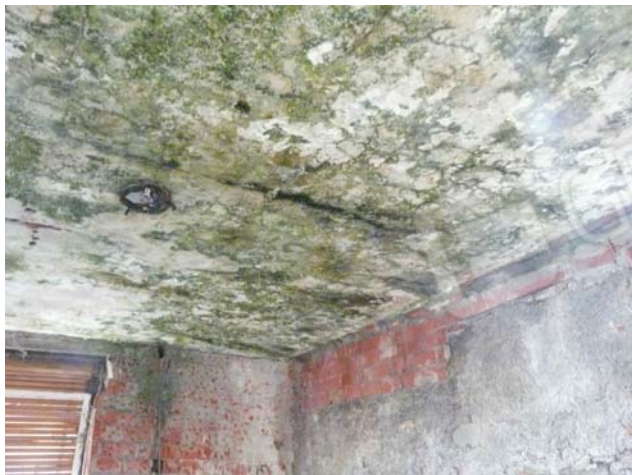
Foto 35 Intradosso solaio sub 4 piano secondo

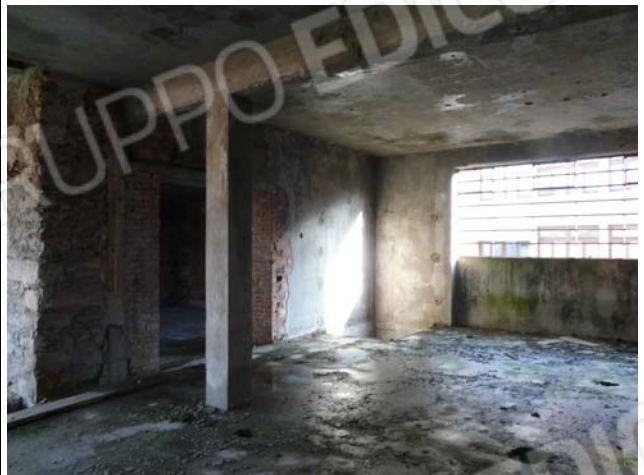
Foto 36 Facciata verso nord sub 4 piano secondo

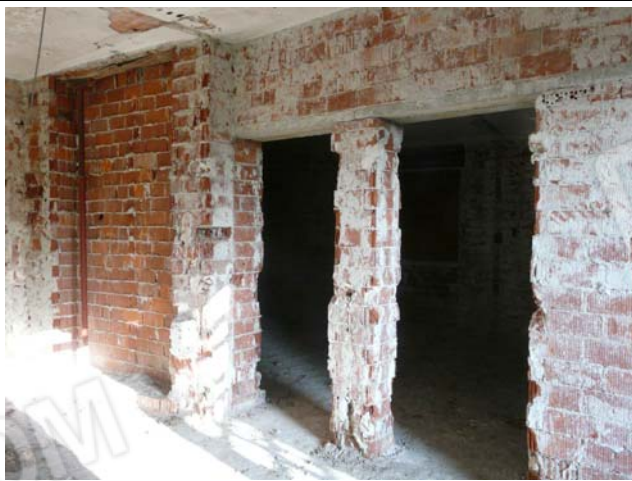
Foto 37 Interno sub 5 piano secondo

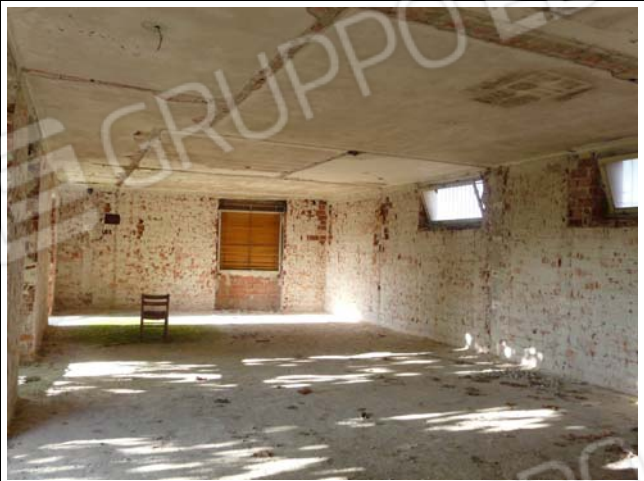
Foto 38 Interno sub 6 piano secondo

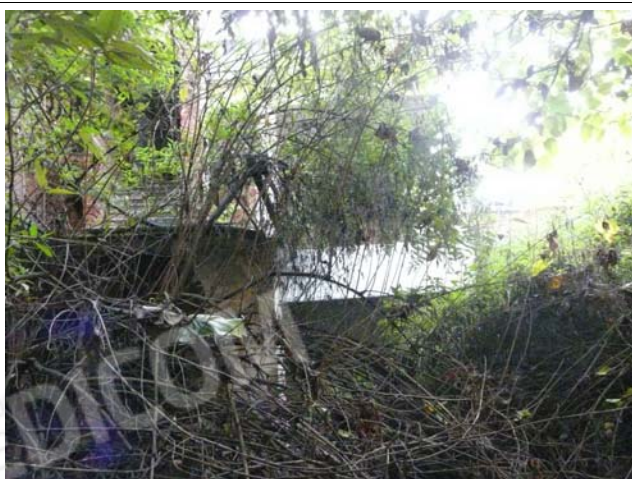
Foto 39 Facciata ovest sub 11 e sub 4 visto da est

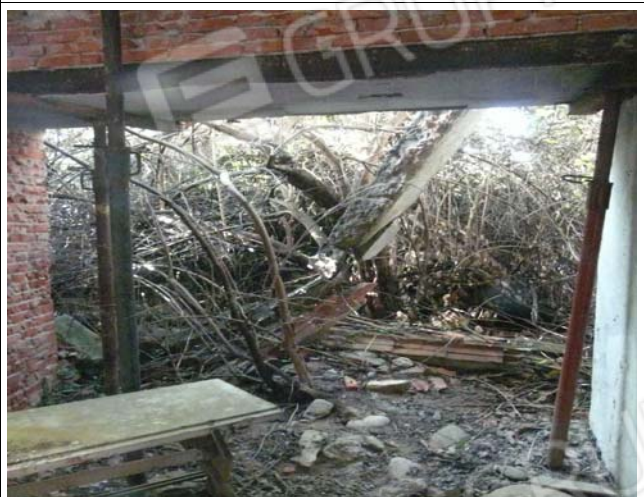
Foto 40 Facciata nord sub 8 magazzino "crollato" vista dal magazzino sub 7
