DIFFORMITA' EDILIZIE

ESTRATTO DALLA TAVOLA N. 4
ALLEGATA AL PERMESSO
DI COSTRUIRE N. 72/2006 DEL 23/11/2006

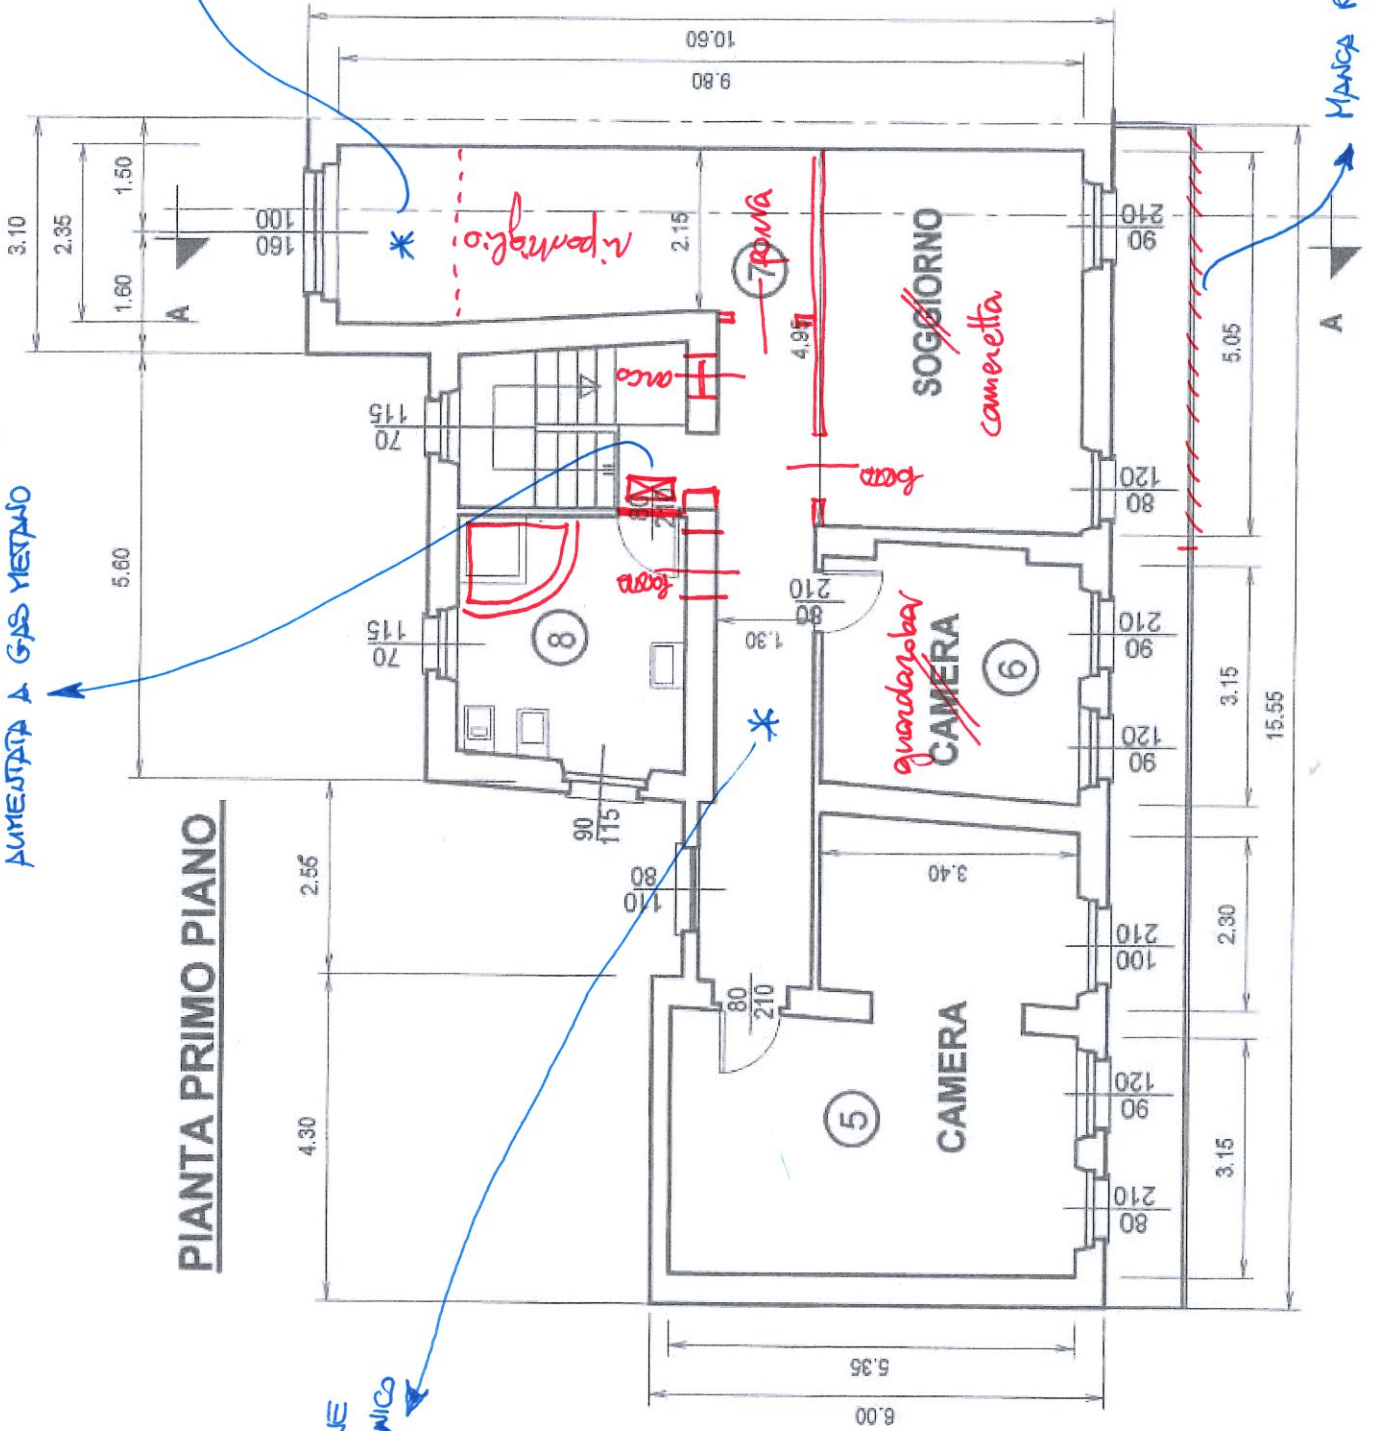
PIANTA PRIMO PIANO

MANICHOIO FORTE INTERNE
PER DISINFEGGIO IGIENICO
ANTI-BAGNO

MANCA RINGHIERA FACCIETTO

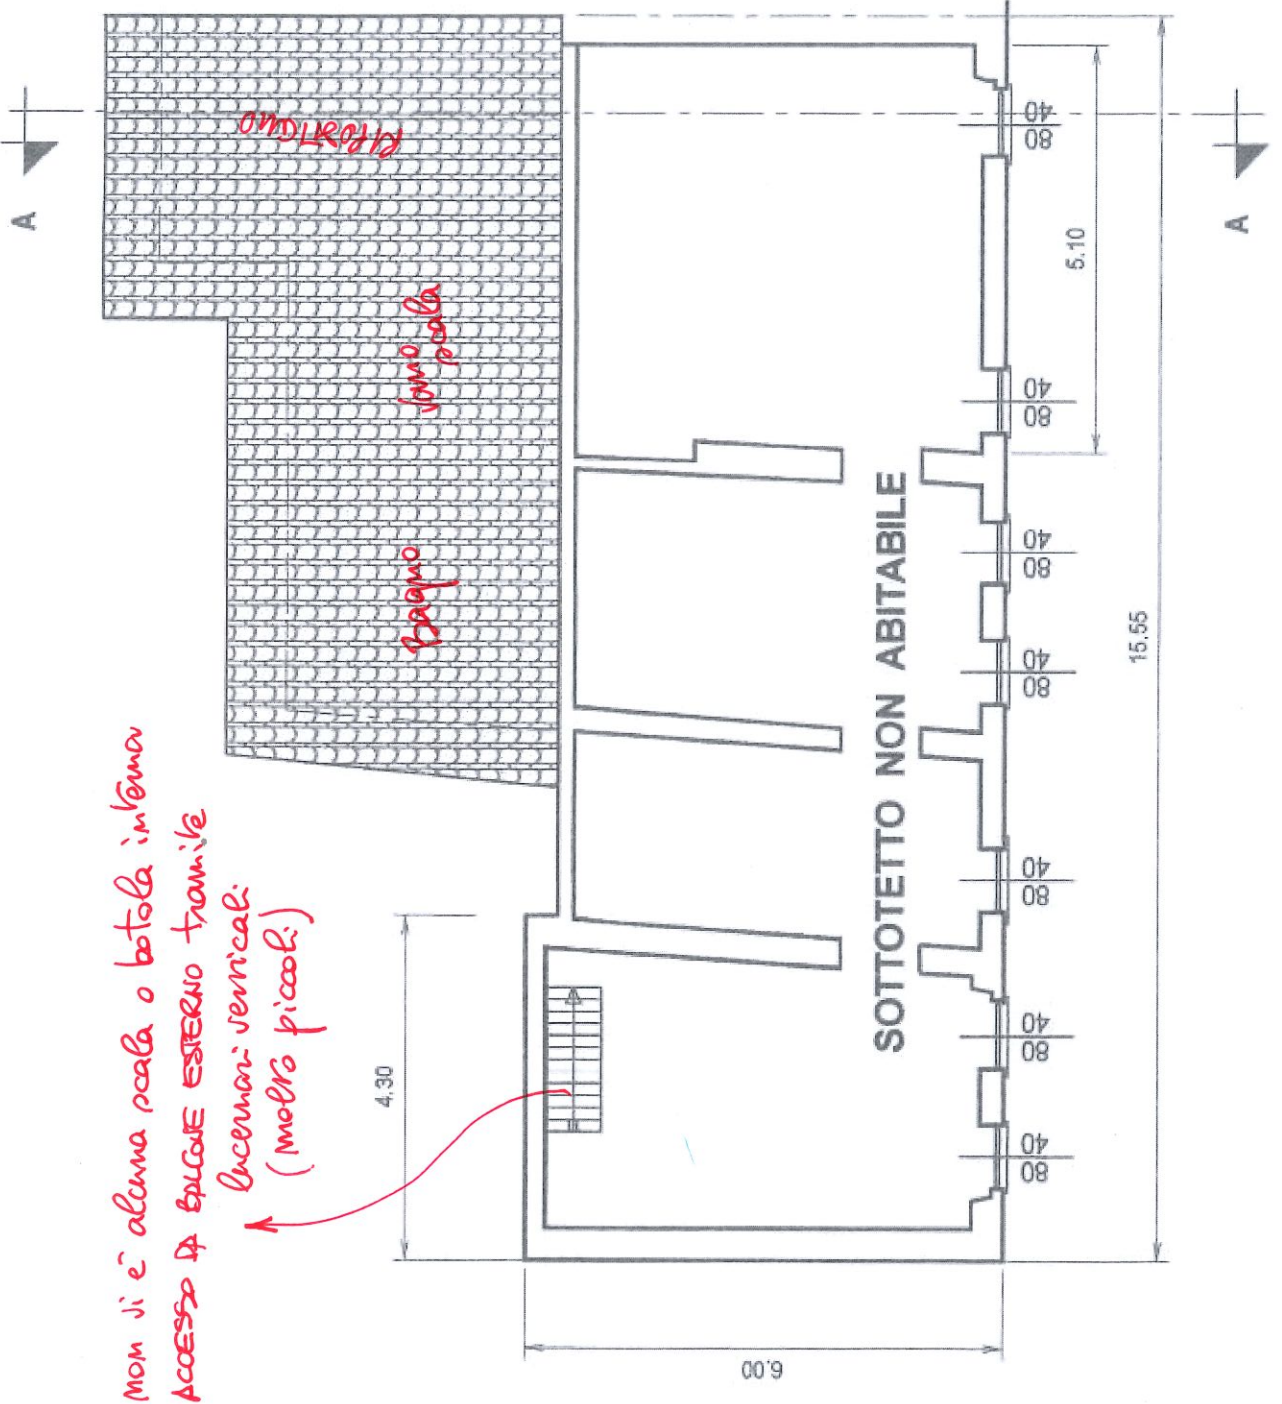
PIANTA SECONDO PIANO (SOTTOTETTO)

Non vi è alcuna scala o botola interna.
Accesso al balcone esterno tramite
lucernari verticali:
(molto piccoli.)

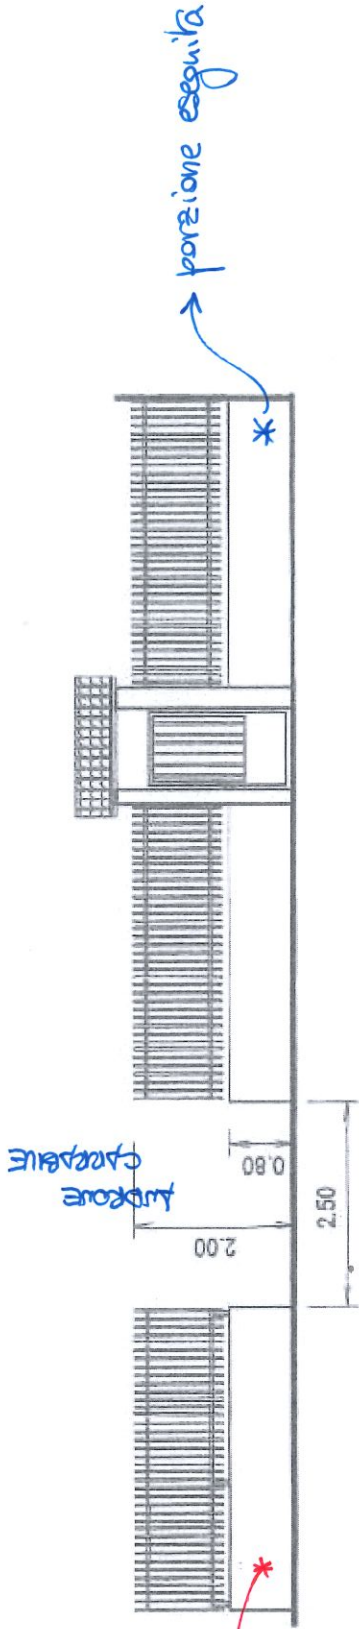
PROSPETTO SUD RECINZIONE

porzione di recinzione non realizzata

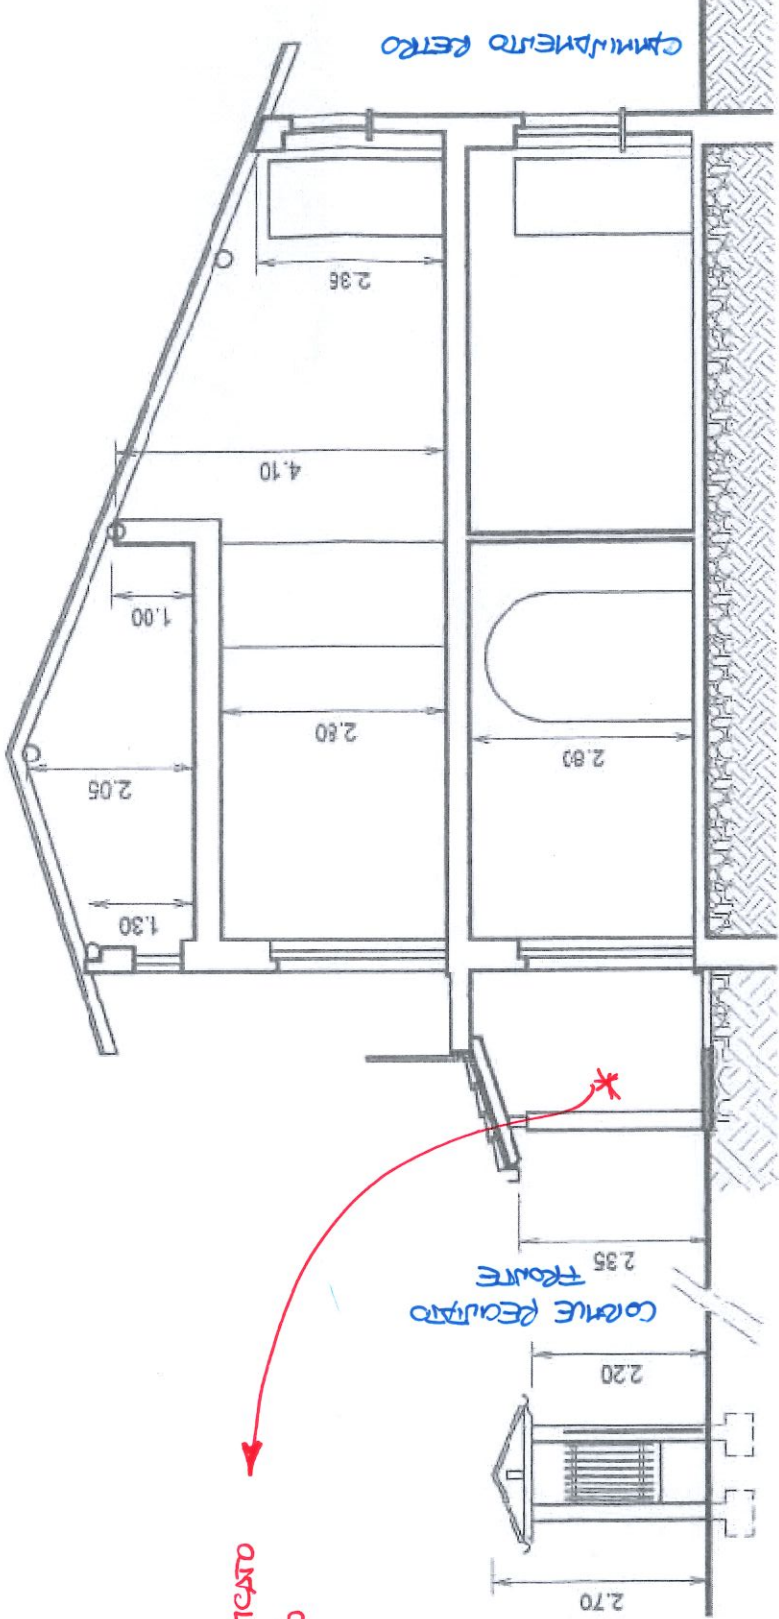
SEZIONE A - A

porzione di soffitto non realizzata

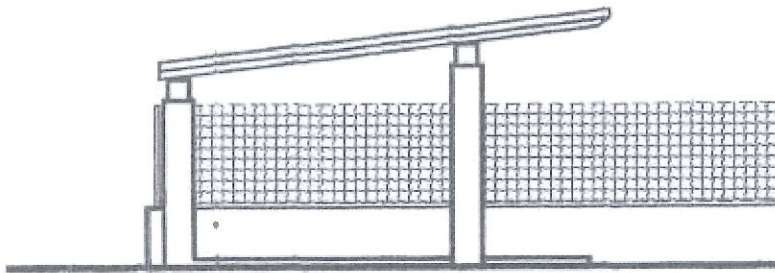
PROSPETTO NORD

TETTOIA APERTA E
CORTINE NON REALIZZATI
