ALLEGATO 2

2 – Descrizione immobili:

descrizione di dettaglio della consistenza degli immobili,
delle caratteristiche interne ed esterne e dello stato conservativo
con documentazione fotografica
a seguito di sopralluogo in data 17.05.2023

LOTTO 1 [IMMOBILI 1 E 2]

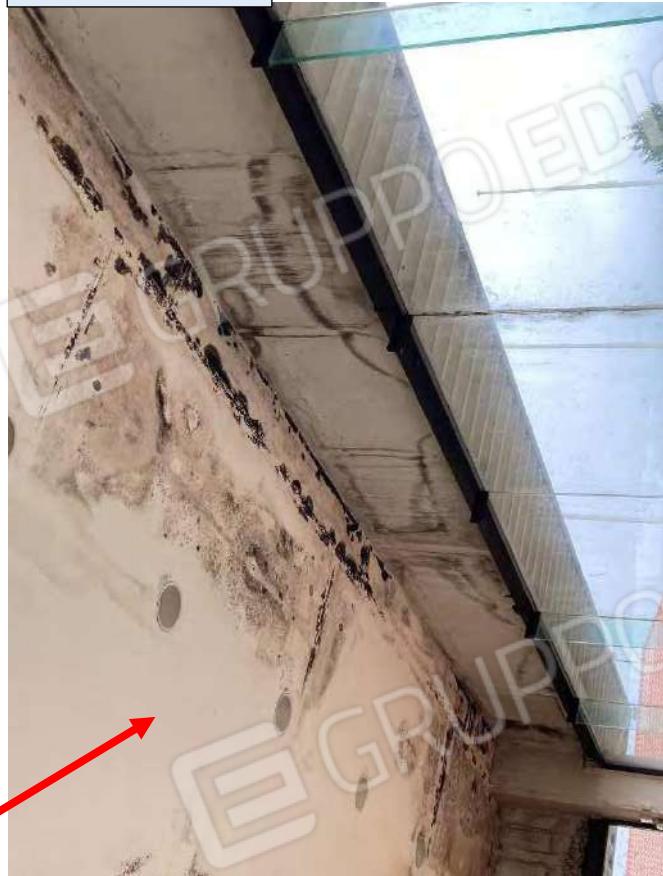
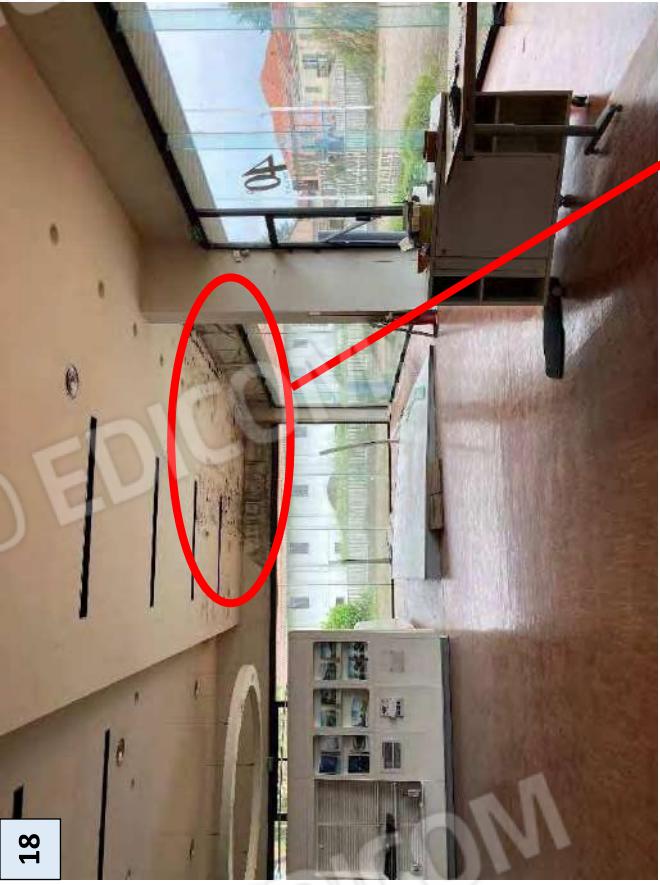
MACCHIE DI UMIDITÀ'
CONTROSOFFITTO E
MURATURA CAUSATE
DALLE INFILTRAZIONI
D'ACQUA DALLA
COPERTURA

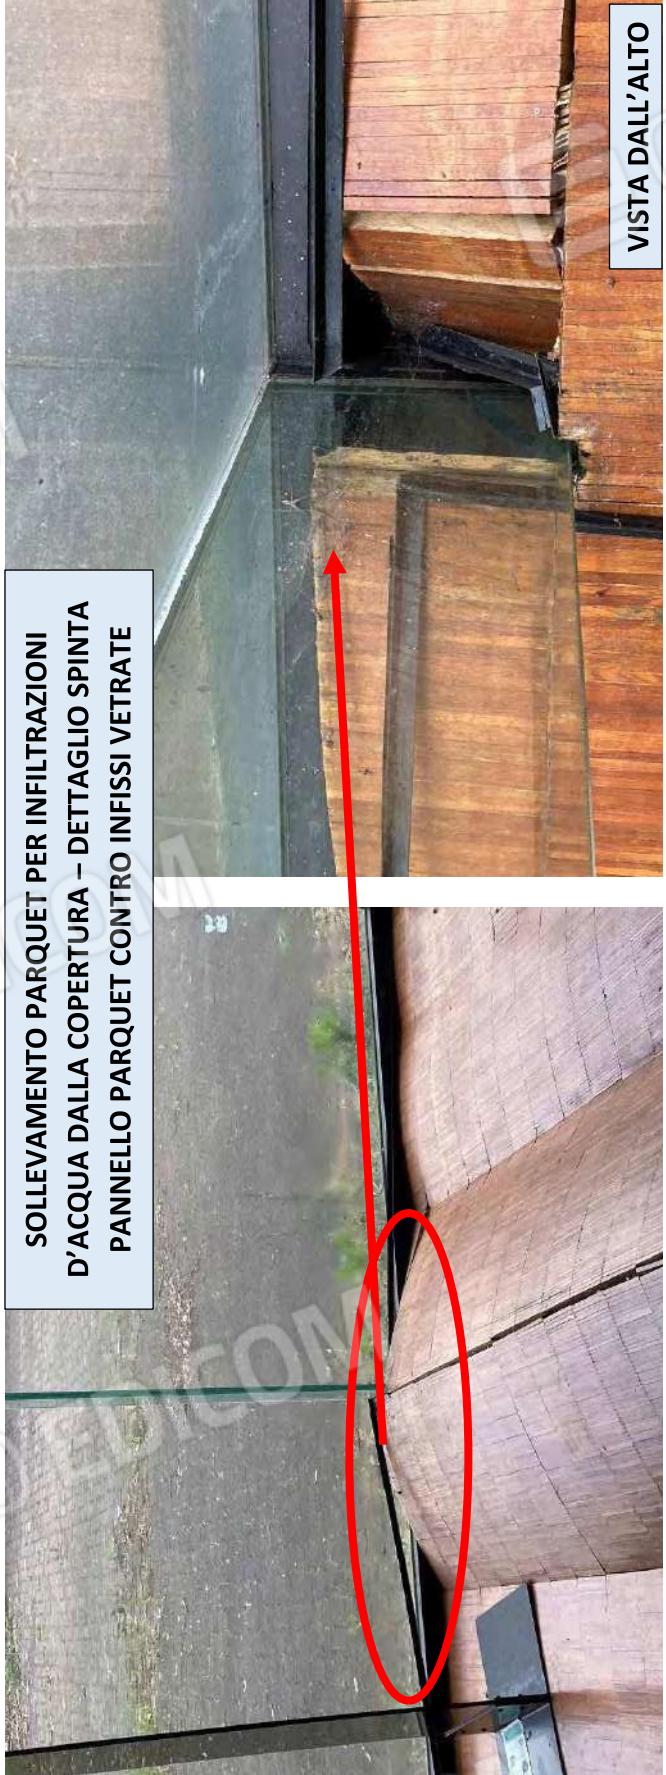
A

**SOLLEVAMENTO PARQUET PER INFILTRAZIONI
D'ACQUA DALLA COPERTURA – DETTAGLIO SPINTA
PANNELLO PARQUET CONTRO INFISSI VETRATE**

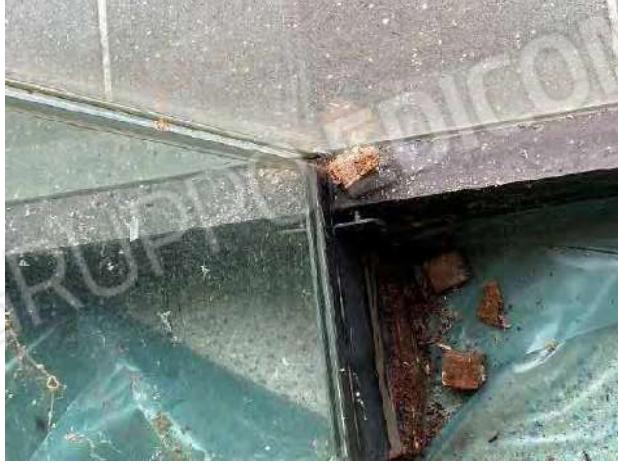
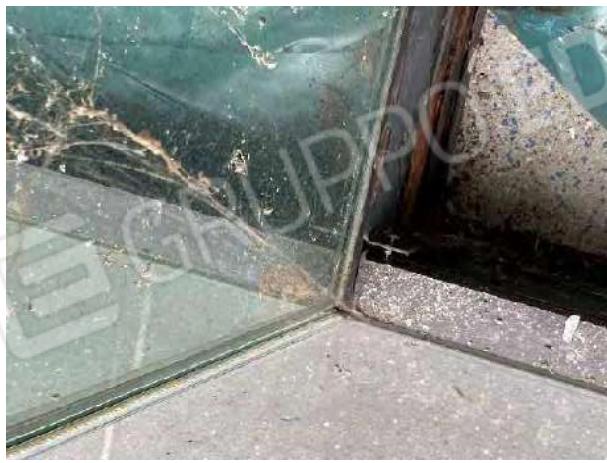
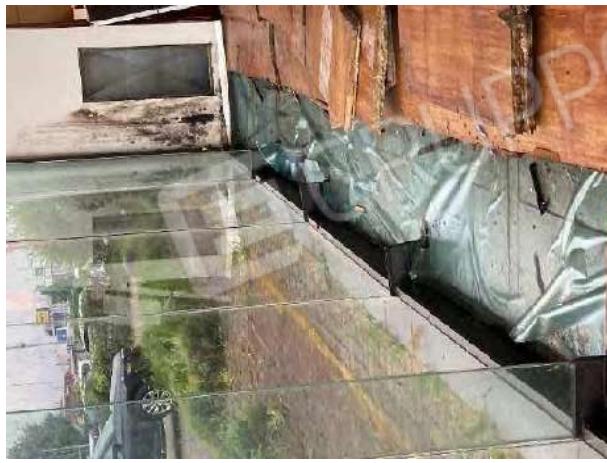
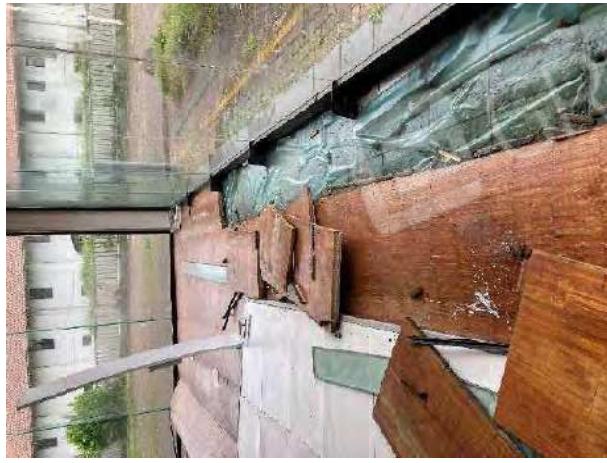
**PANNELLI PARQUET RIMOSSI NEL CORSO DEL SOPRALLUOGO AL FINE DI ELIMINARE LA SPINTA, CAUSATA DAL
SOLLEVAMENTO DEGLI STESSI PER LE INFILTRAZIONI D'ACQUA DALLA COPERTURA, SUL TELAI METALLICO DELLE
VETRATE ESTERNE AL FINE DI EVITARNE L'IMPLOSIONE E IL CONSEGUENTE DANNEGGIAMENTO**
