Tribunale Ordinario di Bari
Seconda Sezione Civile-Ufficio Esecuzioni Immobiliari
Proc. Es. n° 274/2021 nei confronti di

LOTTO N° 1
ALLEGATO N° 1
Unità immobiliare ad uso terziario in Gioia Del Colle alla via Carducci civico 17

Raccolta di nn° 20 fotografie illustrative lo stato dei luoghi dell'unità immobiliare ad uso ufficio privato sita in Gioia Del Colle alla via Carducci civico 17.

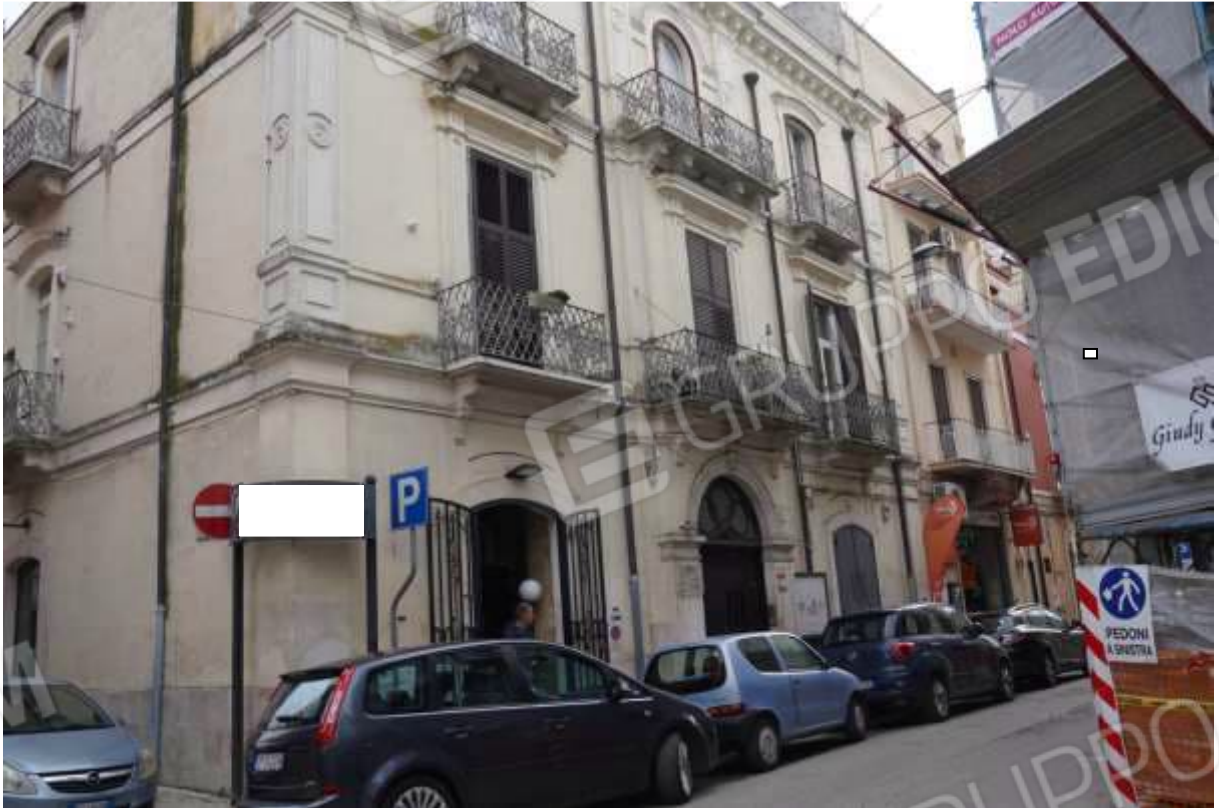
FOTO n° 1. Gioia Del Colle.
Edificio con accesso dal civico 17 di via Carducci.
L'unità immobiliare staggita è sita al primo piano.
Vista verso la direzione sud-est, lungo la via Carducci.

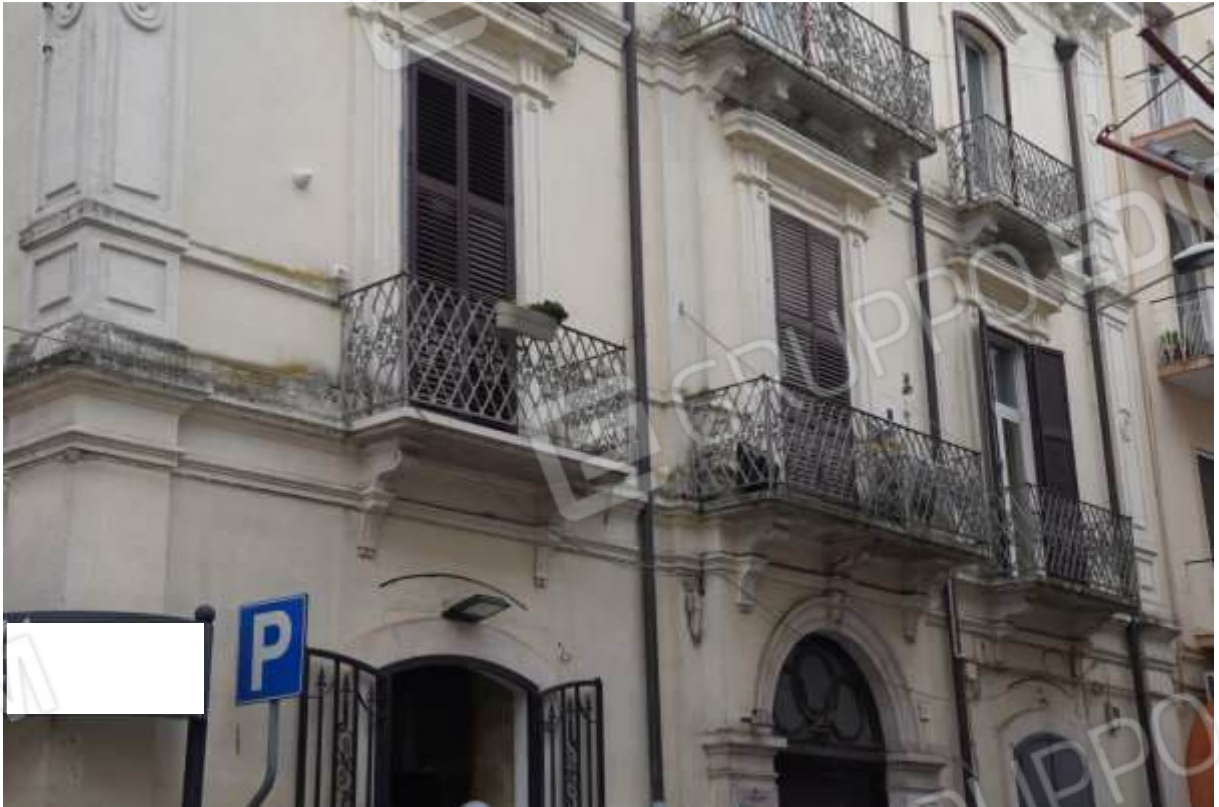
FOTO n° 2. Come foto n° 1.
Particolare del prospetto di primo piano sulla via Carducci.
I finestroni afferenti all'unità staggiata sono quello centrale e quello contiguo, a destra di chi osserva.

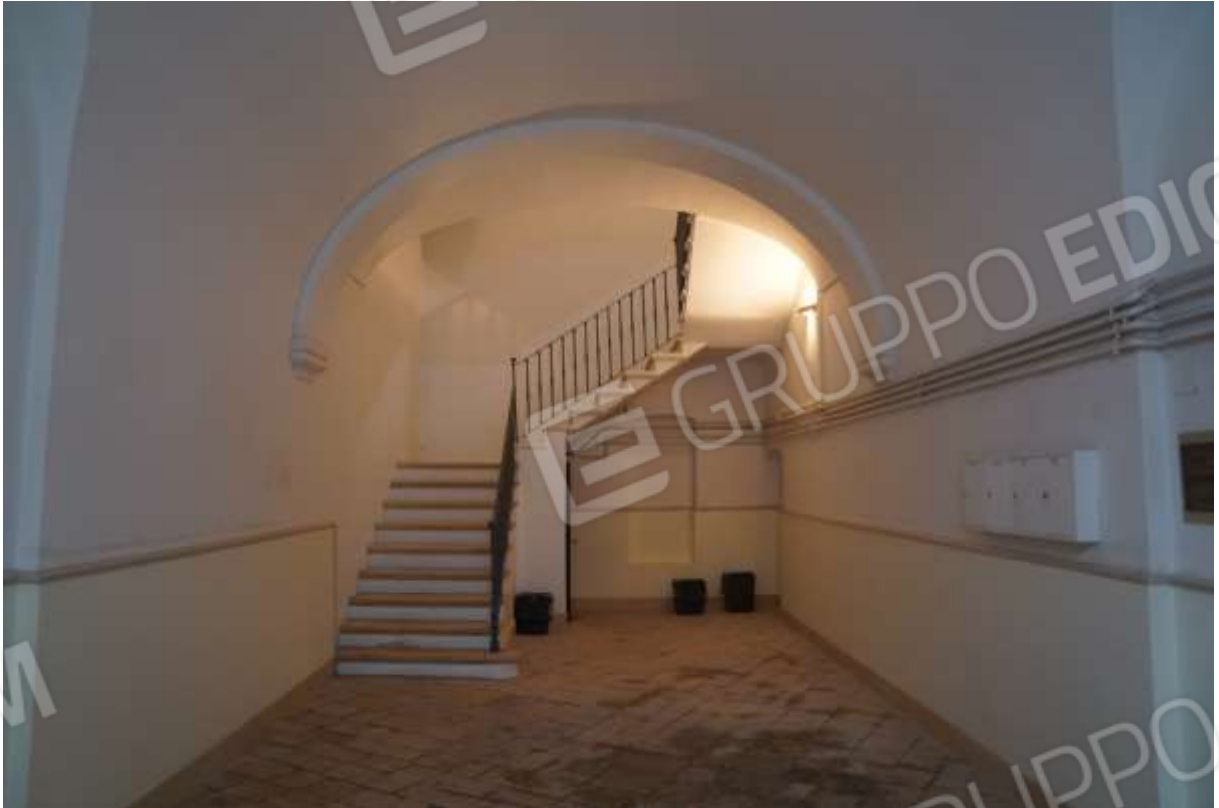
FOTO n° 3. Edificio con accesso dal civico 17 di via Carducci.
Particolare dell'androne e del corpo scala.
Vista verso la direzione est.

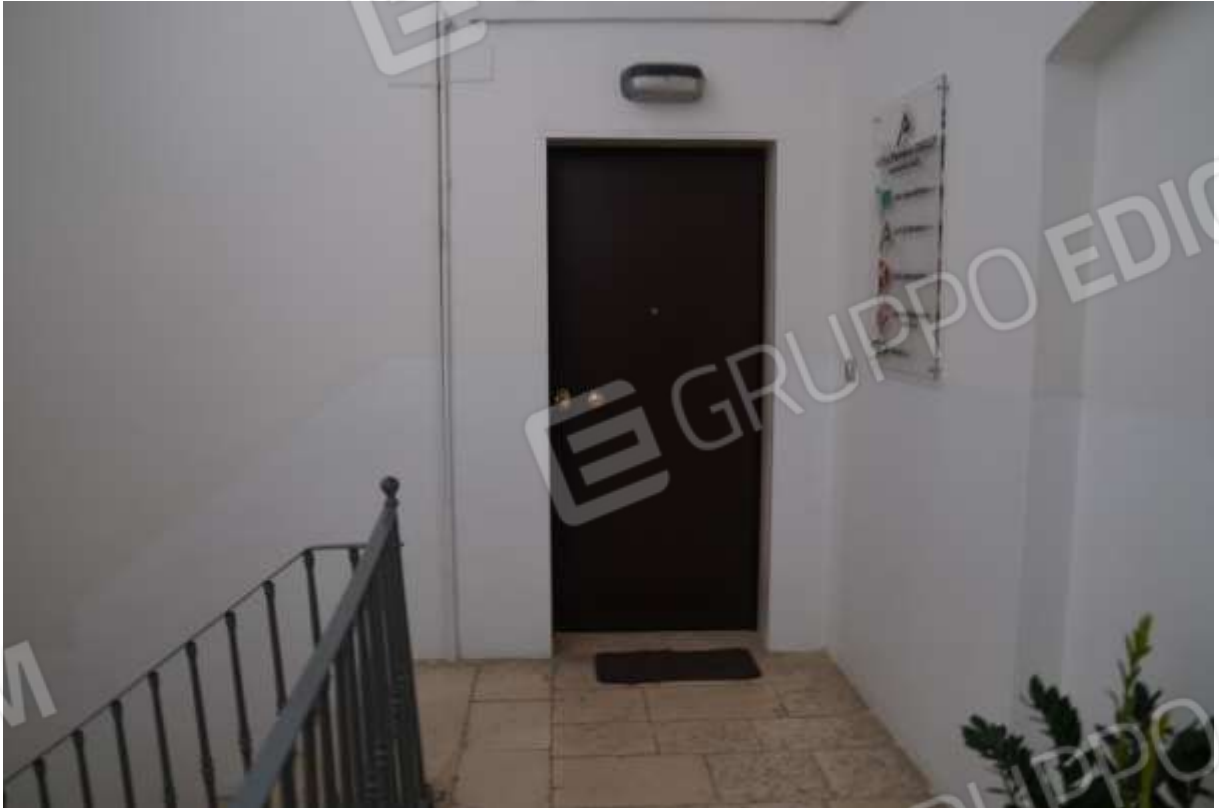
FOTO n° 4. Ballatoio di arrivo del primo piano.
Vista verso la direzione sud del portoncino di accesso all'unità staggita.

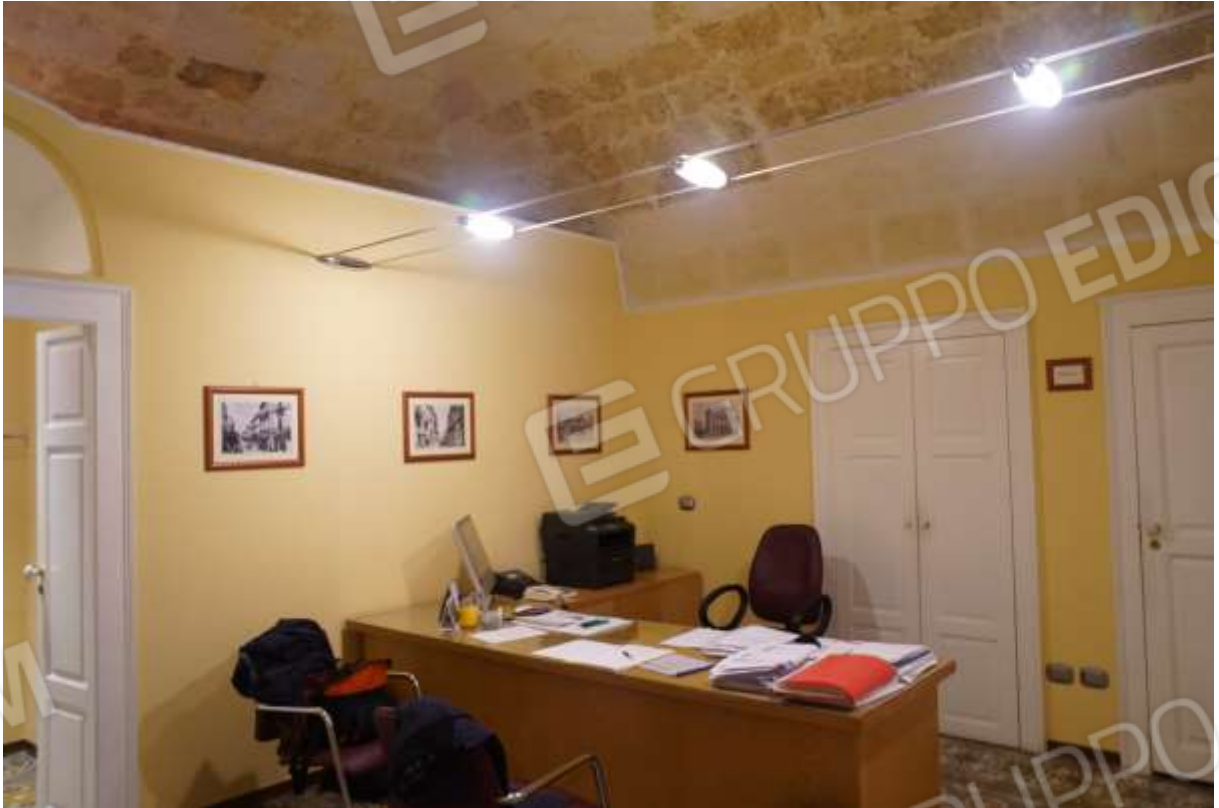
FOTO n° 5. Vano ingresso all'unità staggiata, vista verso la direzione sud-est.
Destinazione d'uso, segreteria.
A mano sinistra si intravede l'apertura di porta che immette al corridoio.

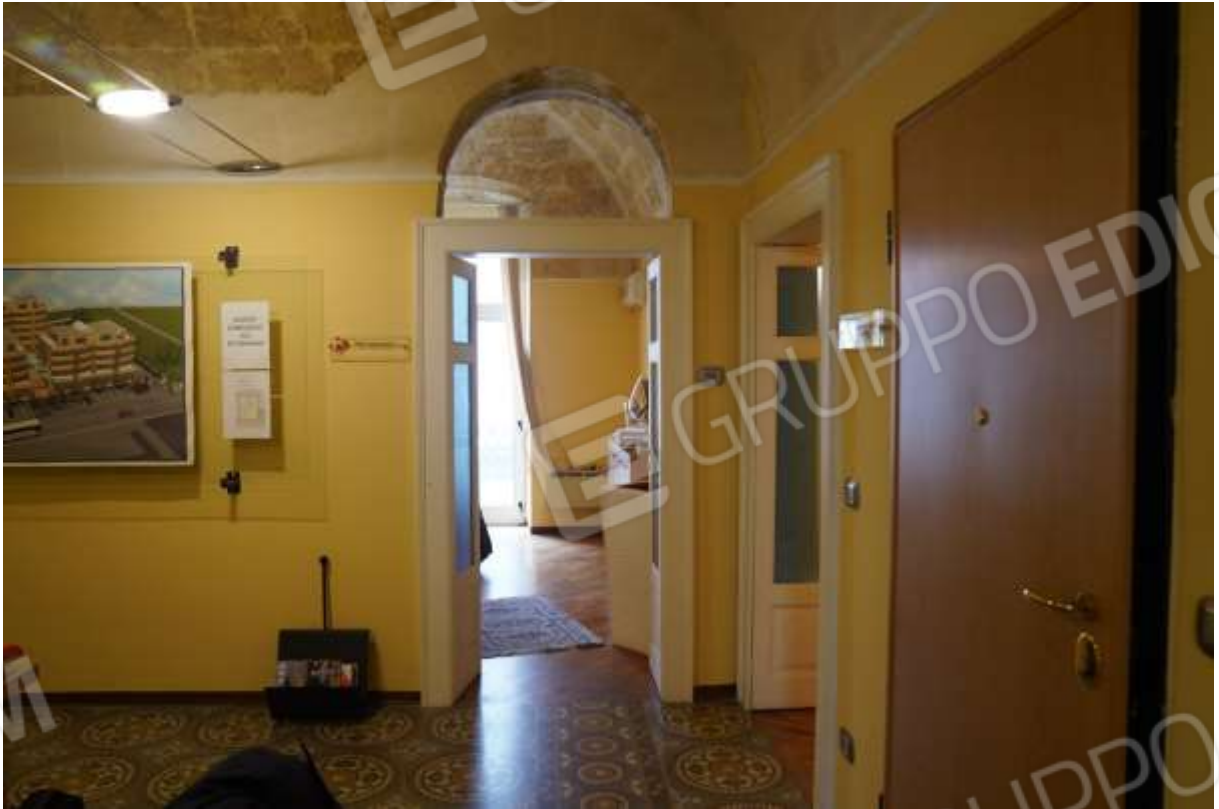
FOTO n° 6. Come foto n° 5.-ovest.
In primo piano a destra è visibile il portoncino di ingresso; frontalmente è visibile l'apertura di porta che immette al vano contiguo adibito a studio professionale; lateralmente a destra è visibile l'altra apertura di porta che immette alla sala riunioni.

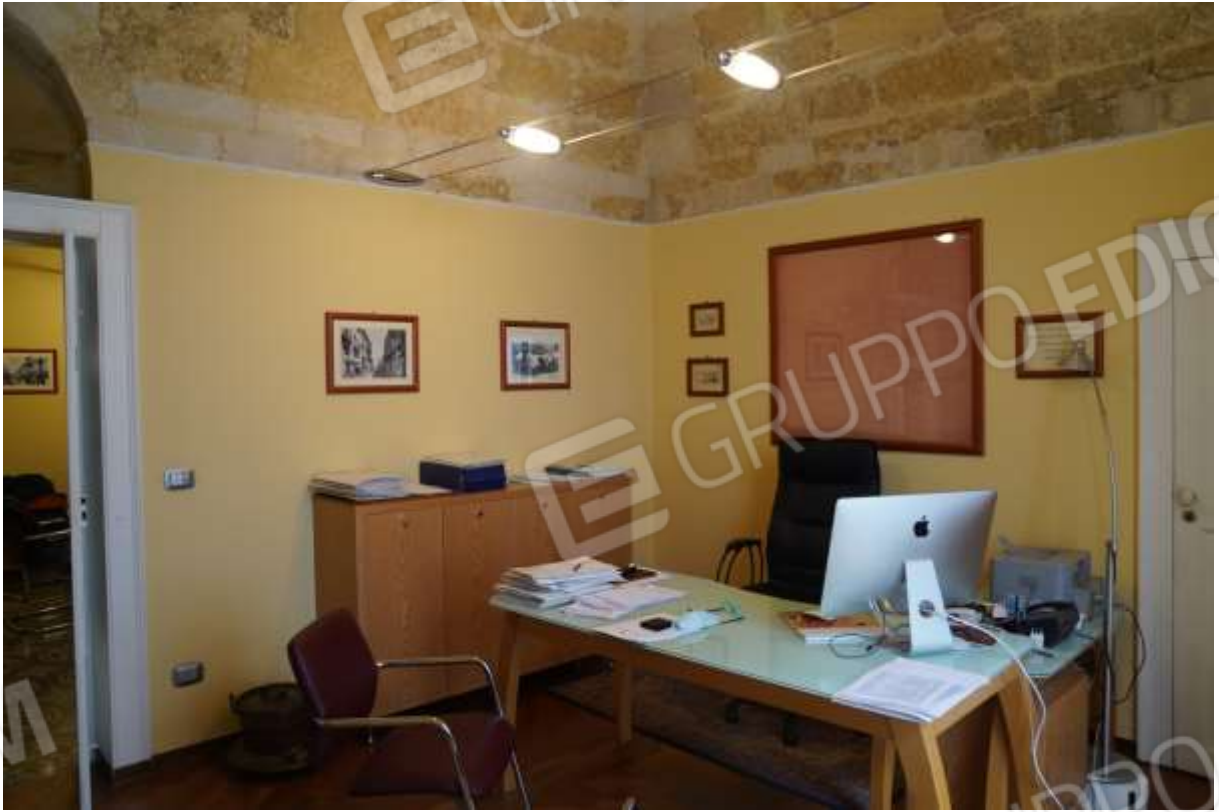
FOTO n° 7. Vano studio professionale contiguo al vano ingresso-segreteria.
Vista verso la direzione sud-est.

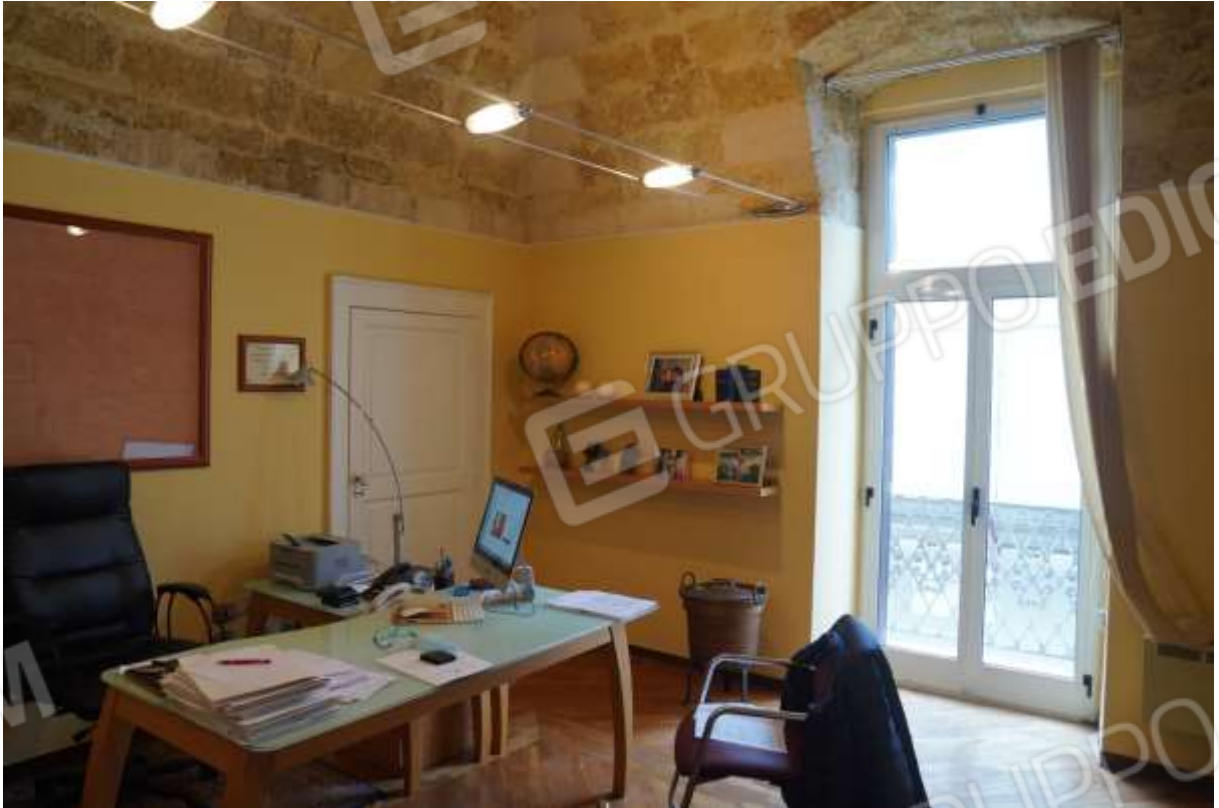
FOTO n° 8. Come foto n° 7.
Vista verso la direzione sud-ovest.
Il finestrone visibile sulla parete di compagno prospetta con un balcone sulla
via Carducci.

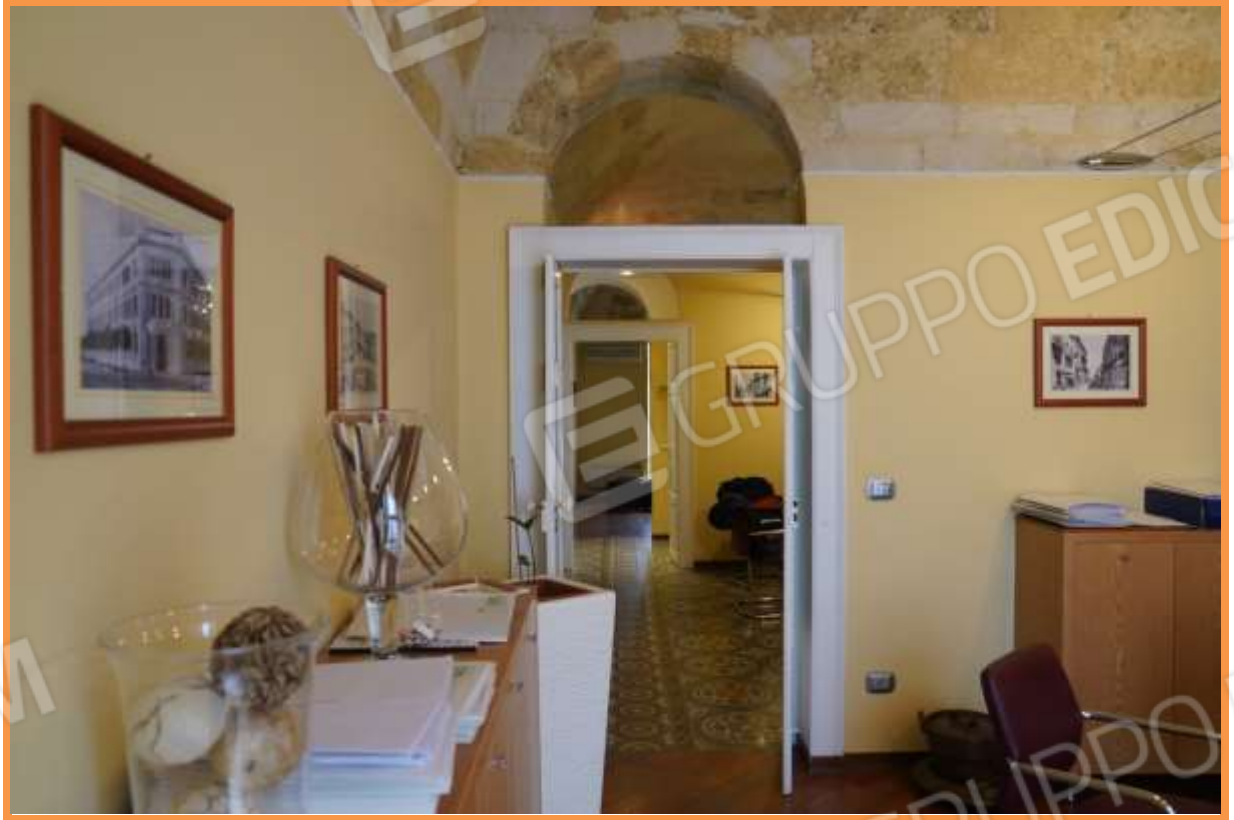
FOTO n° 9. Come foto n° 7, vista verso l'ingresso-segreteria, nella direzione est.

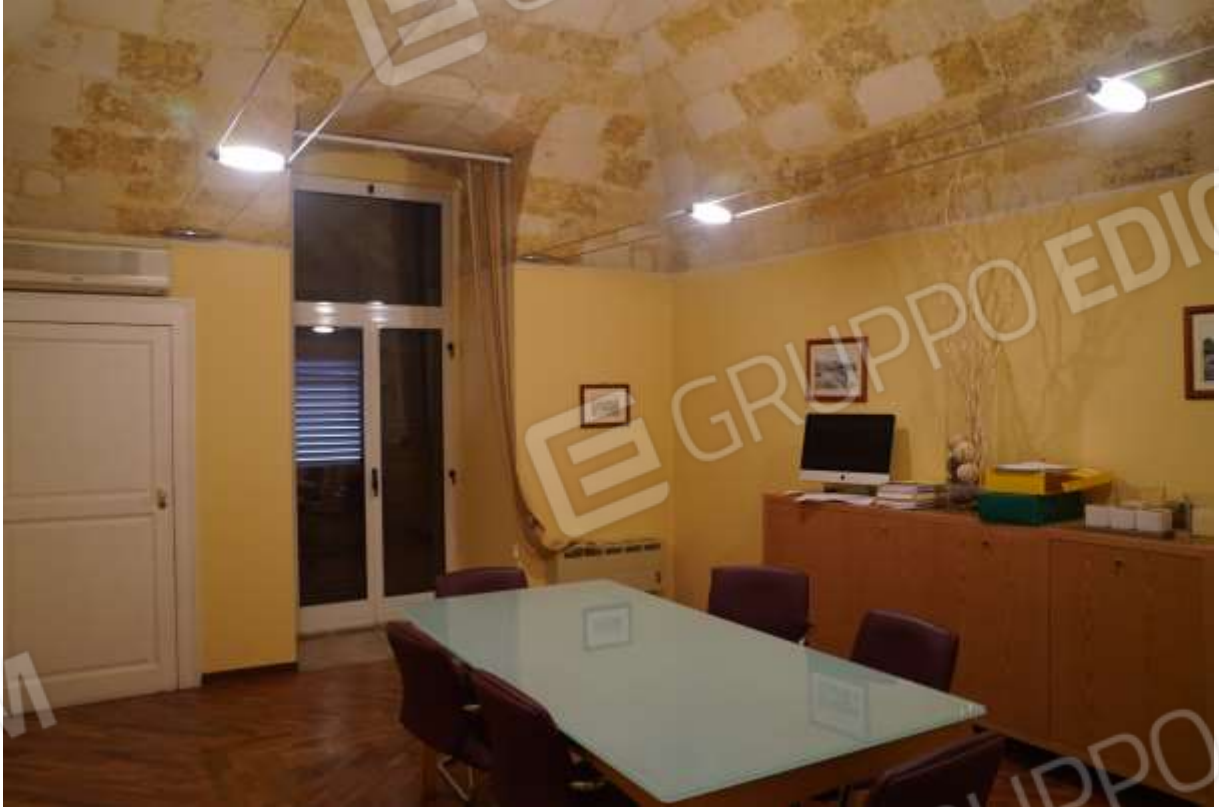
FOTO n° 10. Vano adibito a sala riunioni, accessibile dall'ingresso-segreteria.
Vista verso la direzione nord-ovest.
Il finestrone visibile sulla parete di compagno prospetta con un balcone sulla via Carducci.
Lo stipo a muro che è chiuso dalla porta in legno di colore bianco contiene la caldaia termica murale per la produzione dell'acqua calda sanitaria e dell'impianto di riscaldamento.

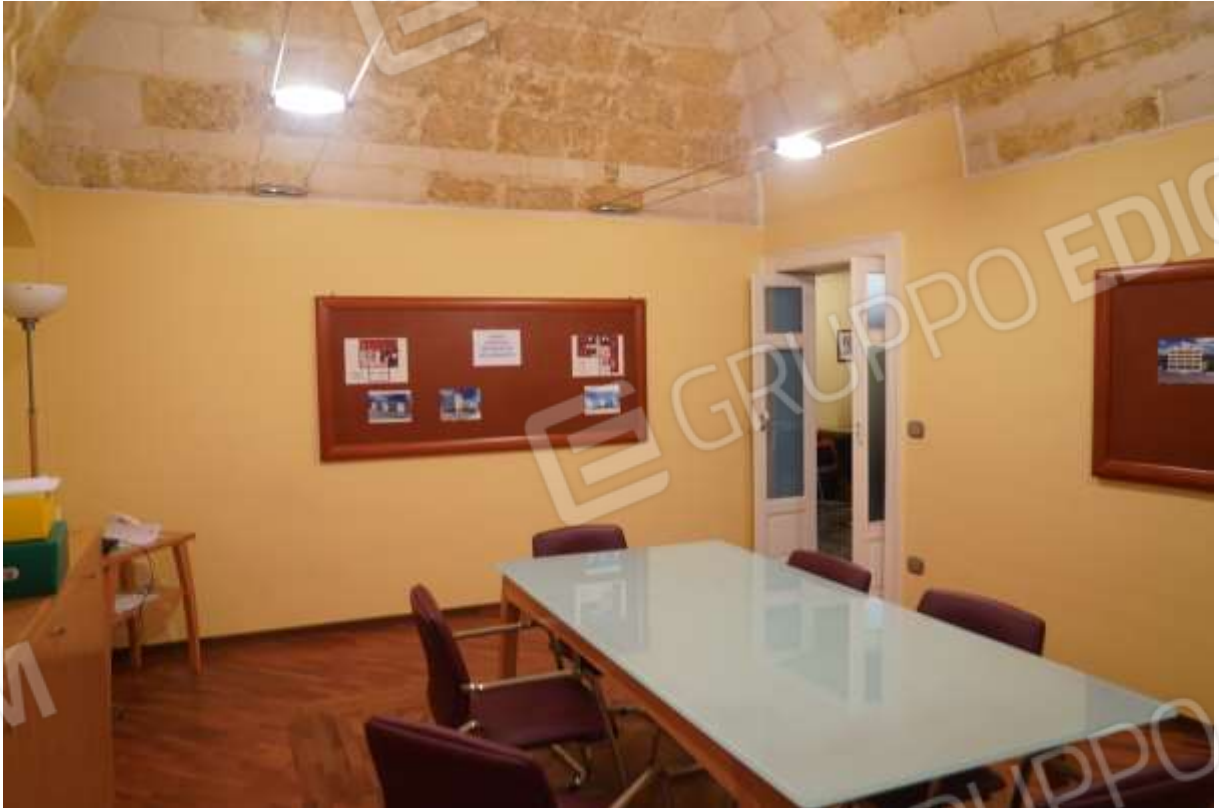
FOTO n° 11. Come foto n° 10.
Vista verso la direzione sud-est.
L'apertura di porta immette al vano ingresso-segreteria.

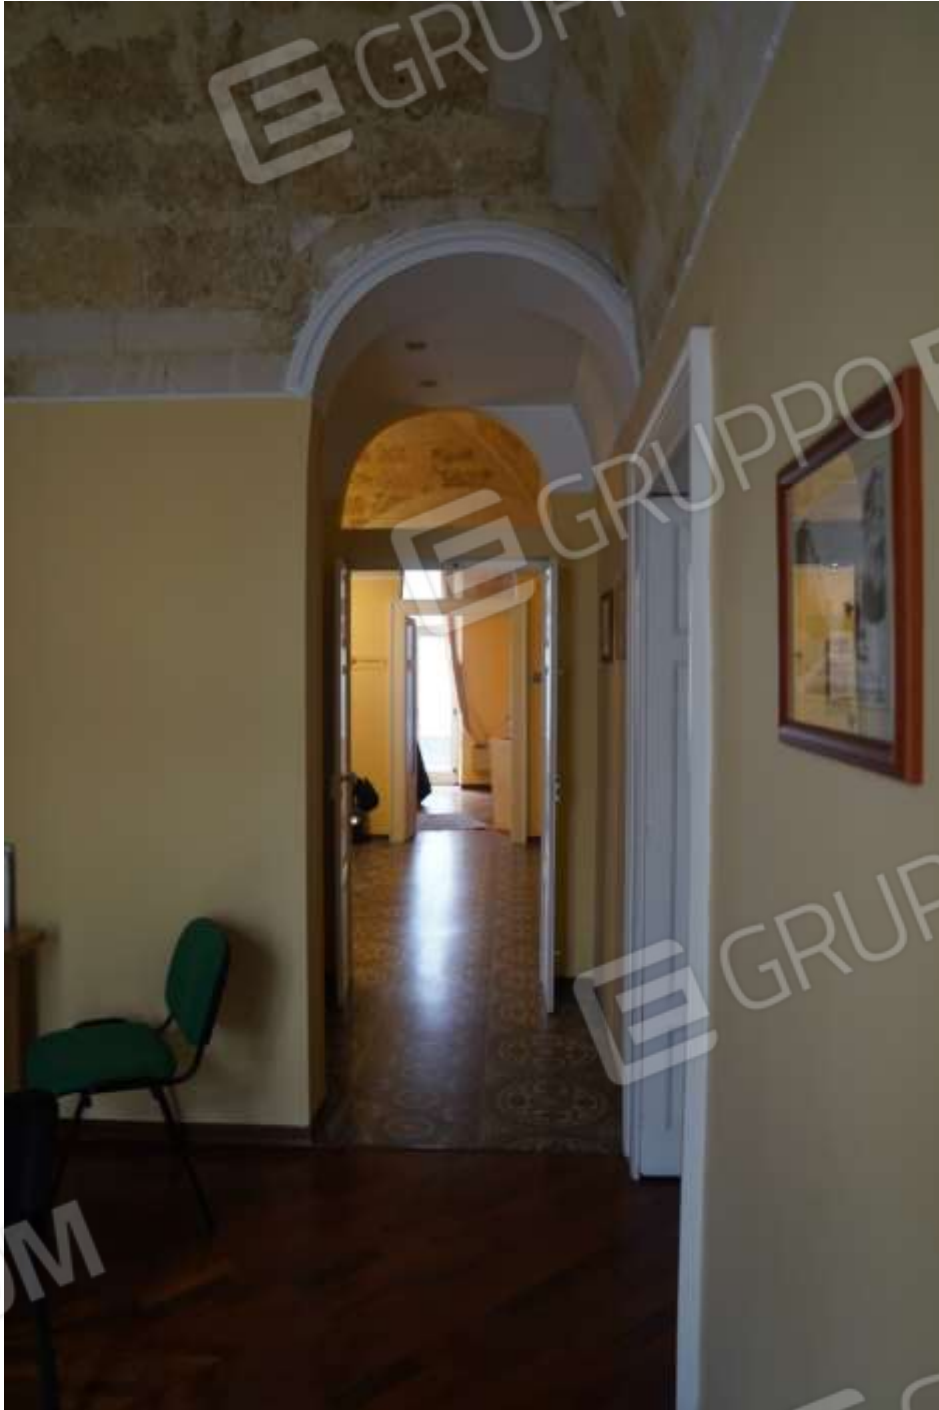
FOTO n° 12. Corridoio che disimpegna l'ingresso-segreteria e immette al vano bagno e ad un secondo vano adibito a studio professionale. Vista dal vano adibito a studio verso il corridoio; vista verso la direzione ovest. Sul fondo è visibile il passaggio attraverso il vano segreteria-ingresso ed oltre è visibile la porta di accesso al vano studio professionale.

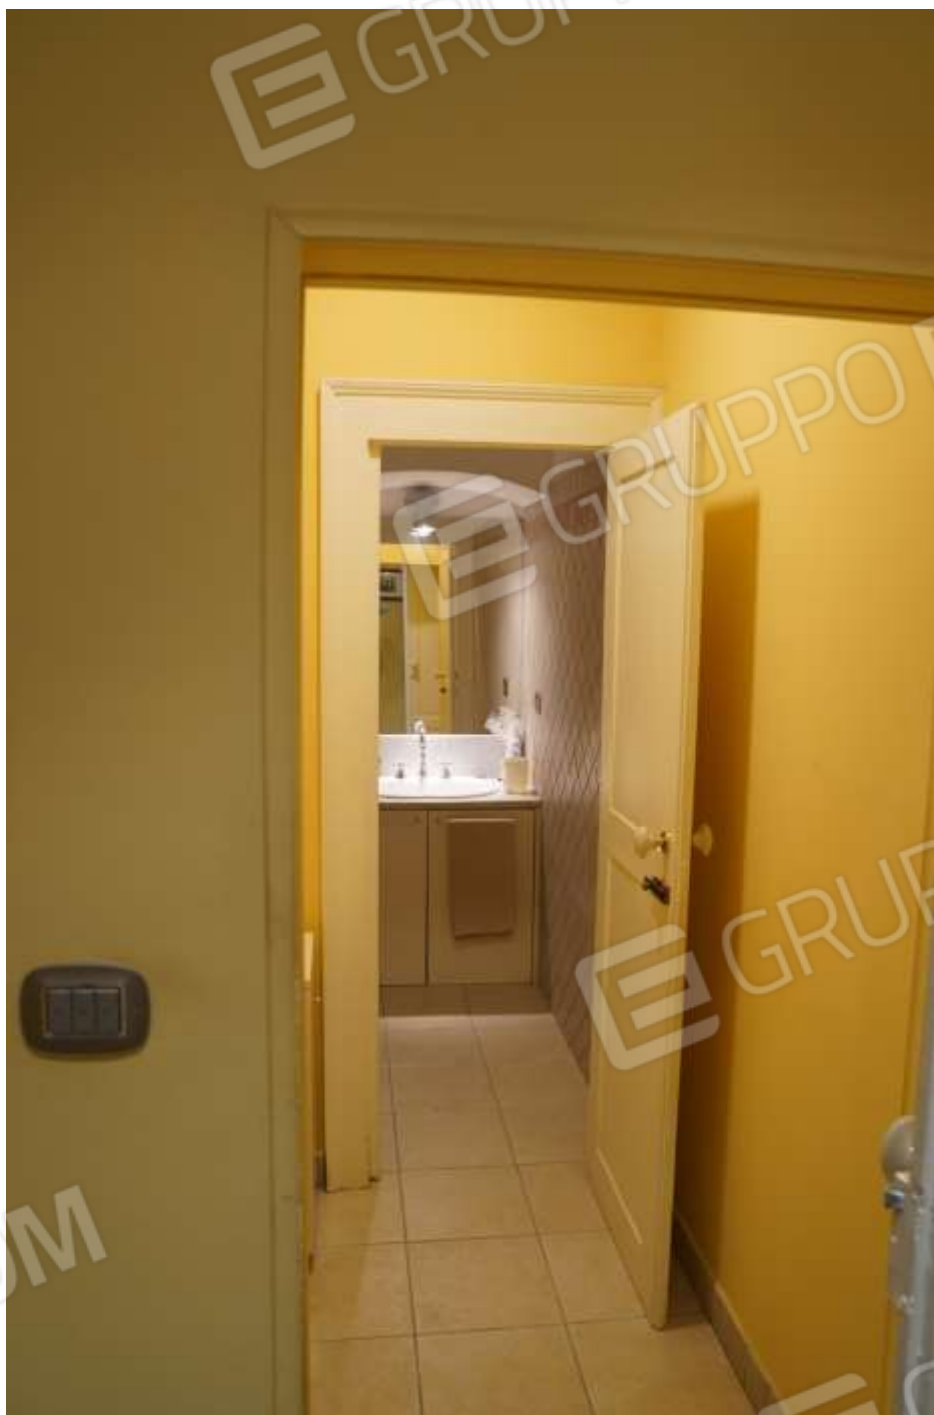
FOTO n° 13. Vista verso la direzione sud, dal corridoio verso l'antibagno ed il bagno.

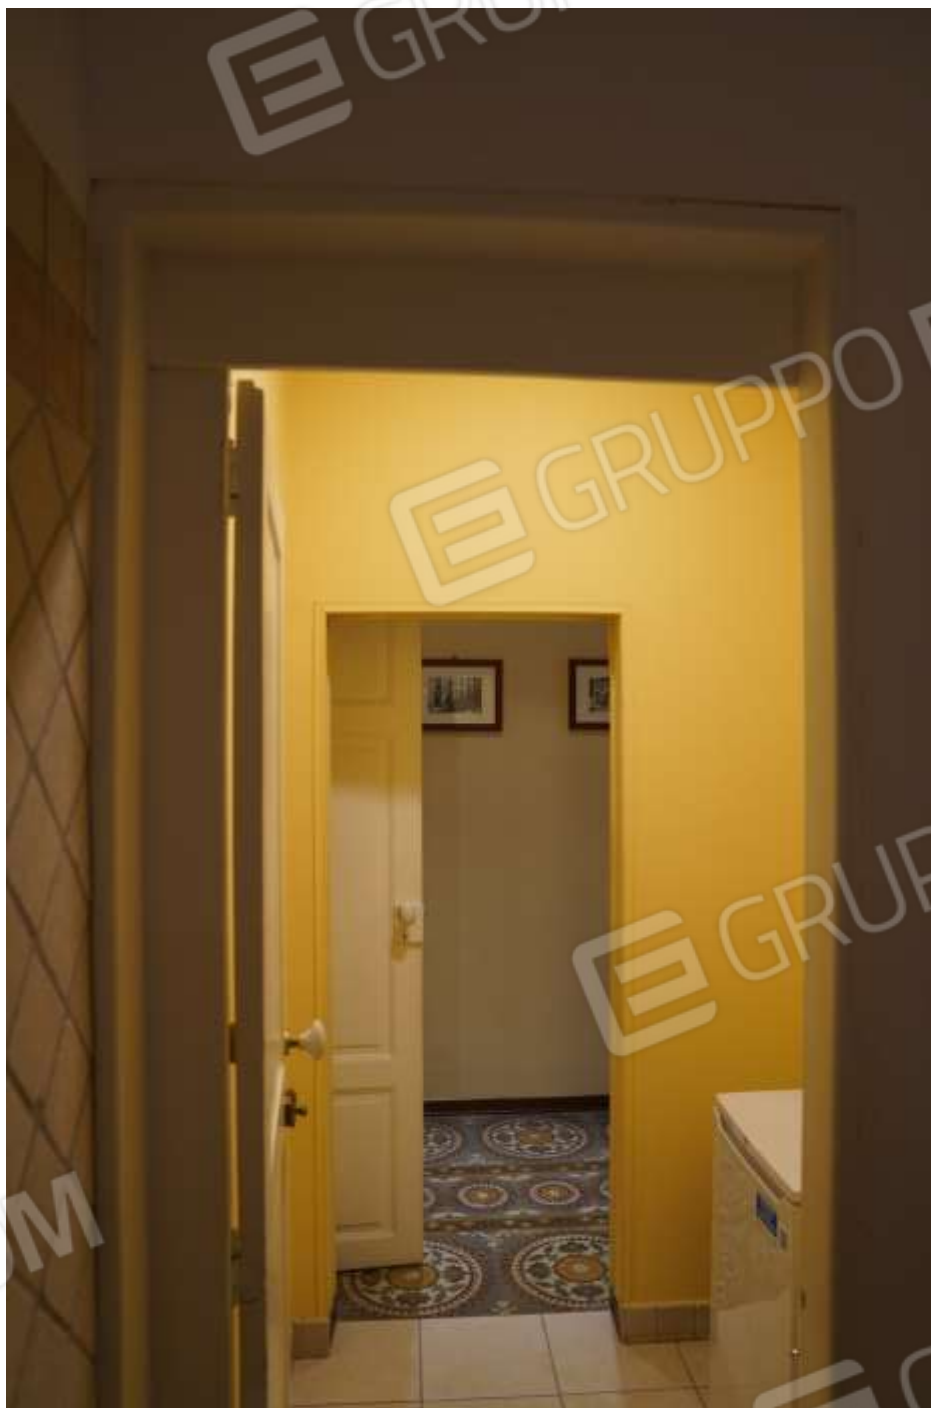
FOTO n° 14. Come foto n° 13, vista verso la direzione nord dal bagno verso l'antibagno e verso il corridoio.

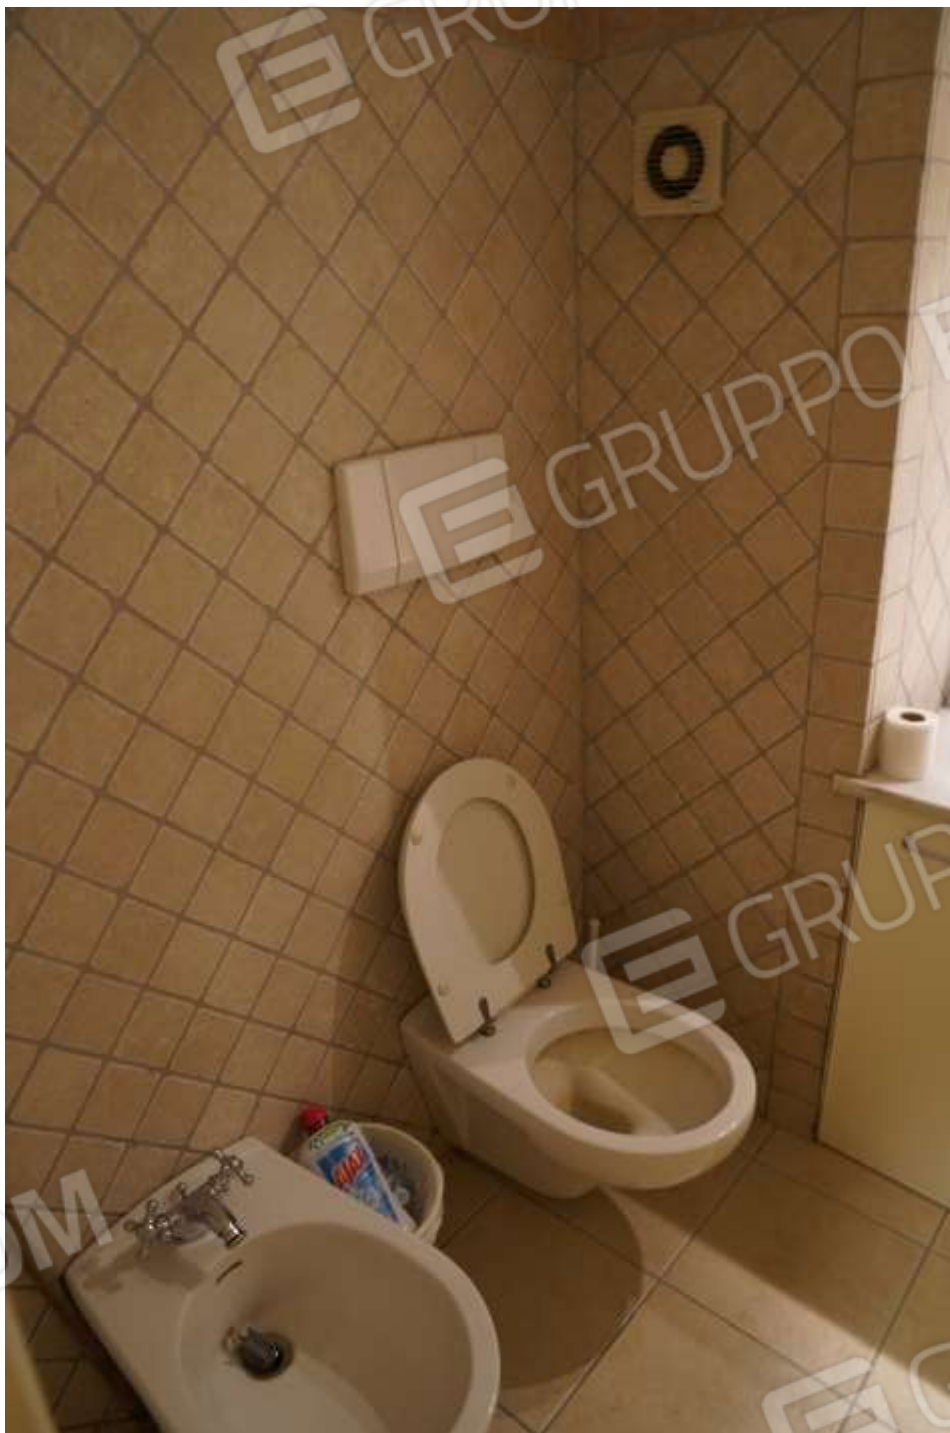
FOTO n° 15. Vano bagno, particolari.
Vista verso la direzione sud-est.

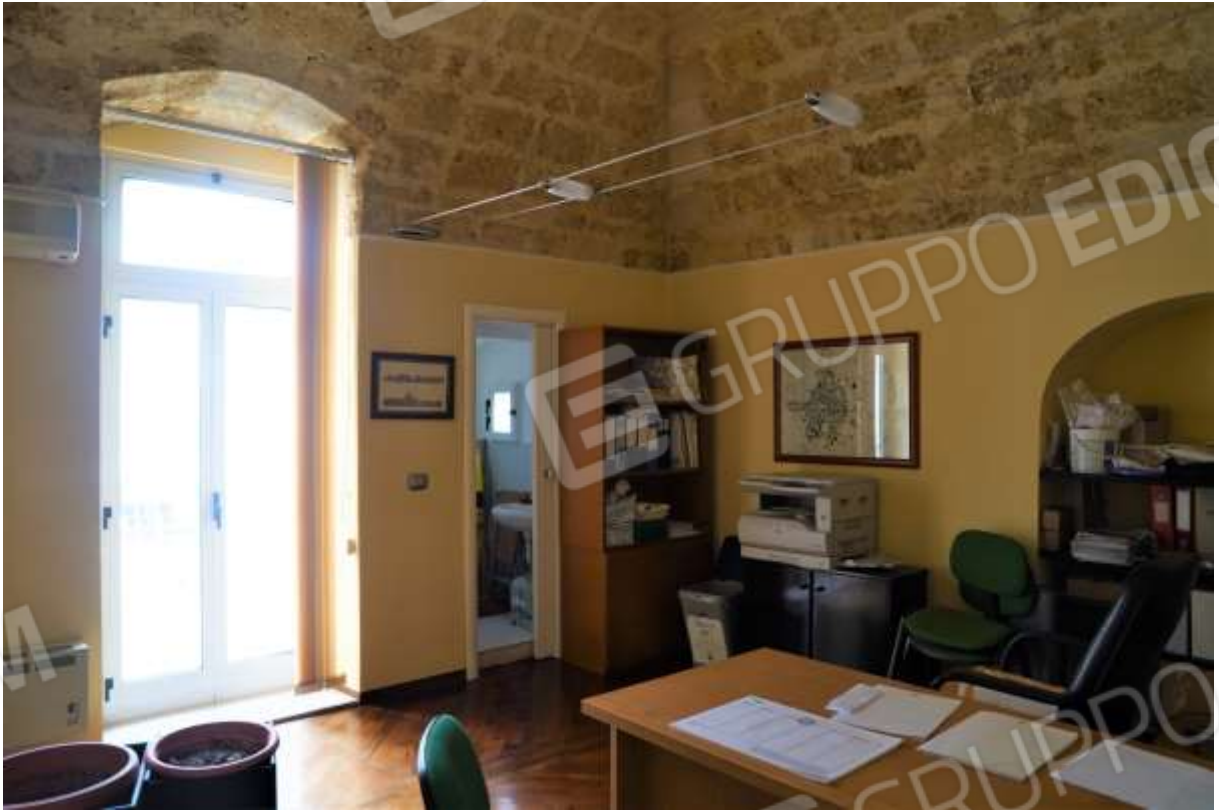
FOTO n° 16. Secondo vano ad uso studio professionale.
Vista verso la direzione sud-est.
Il finestrone prospetta con un balcone verso un cortile interno.
Sulla stessa muratura di compagno è visibile un'apertura di porta che immette ad un bagno doppio servizio.

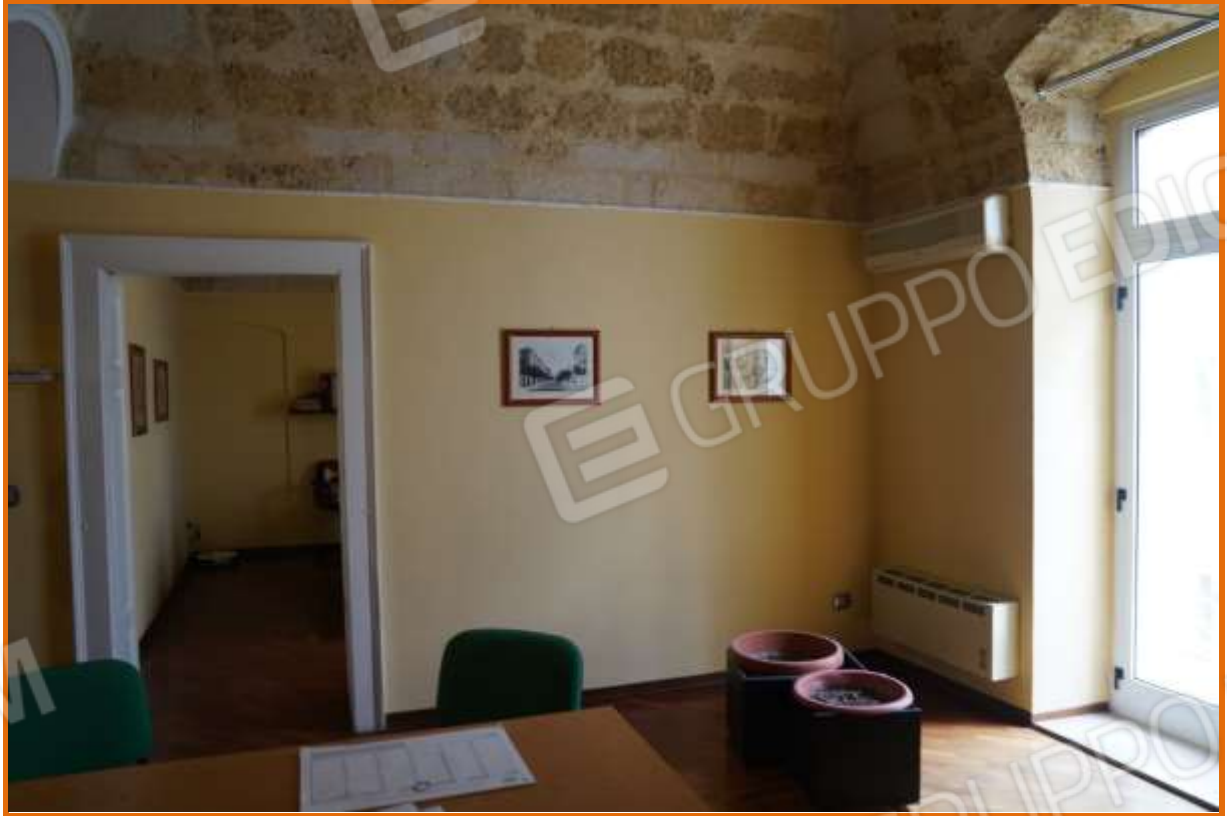
FOTO n° 17. Come foto n° 16.
Vista verso la direzione nord-est.
A destra è visibile il finestrone che prospetta con balcone su cortile interno.
Frontalmente è visibile l'apertura di porta che immette alla seconda sala riunioni.

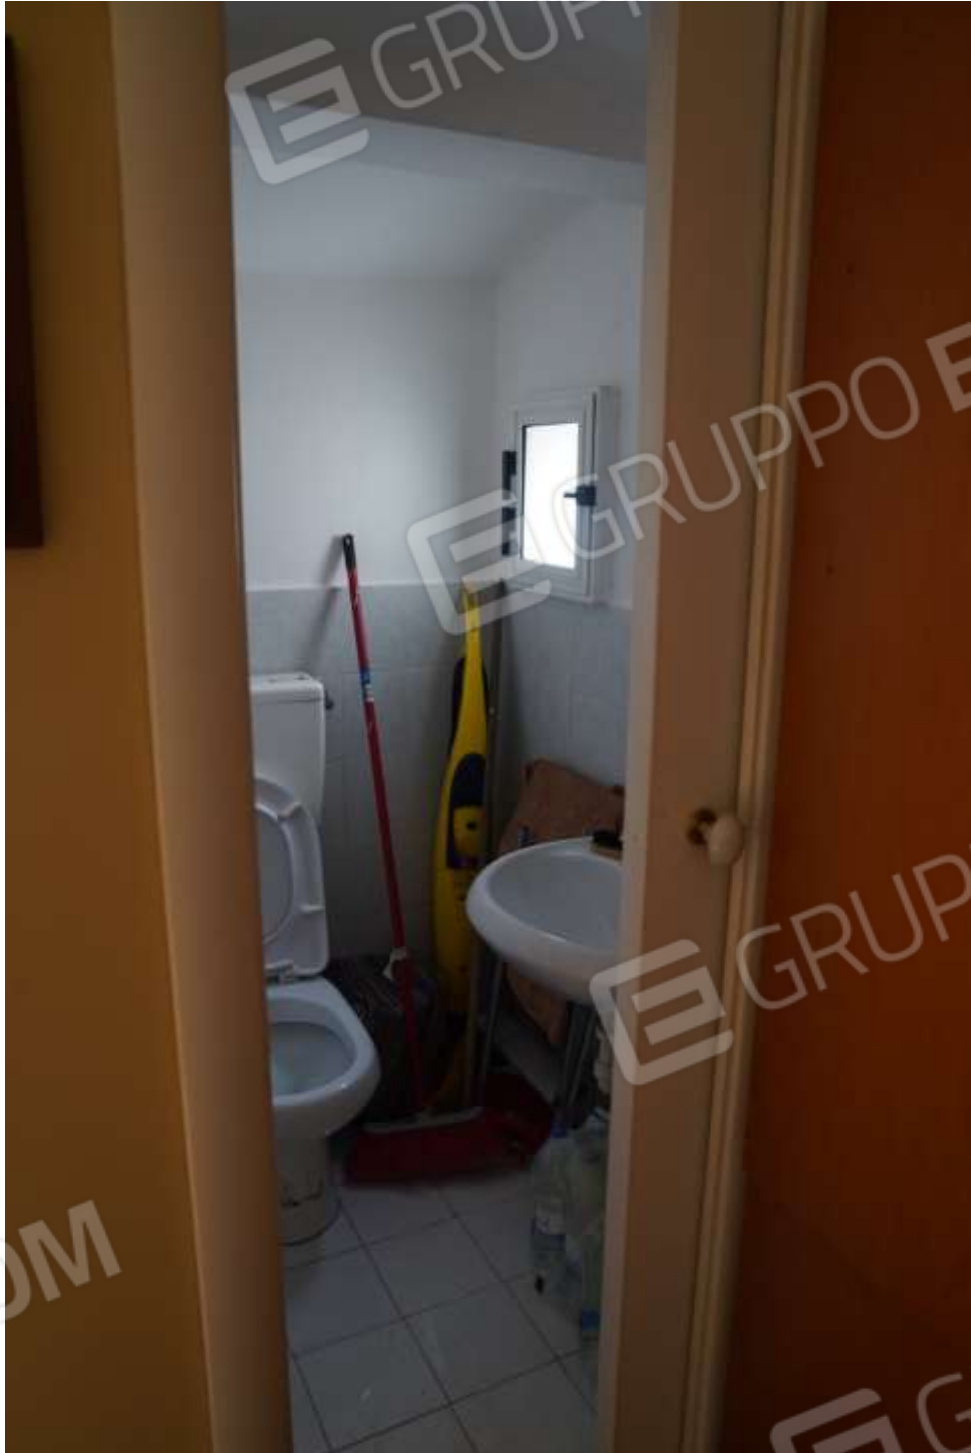
FOTO n° 18. Vano bagno-doppio servizio.
Particolari.
Vista verso la direzione est.

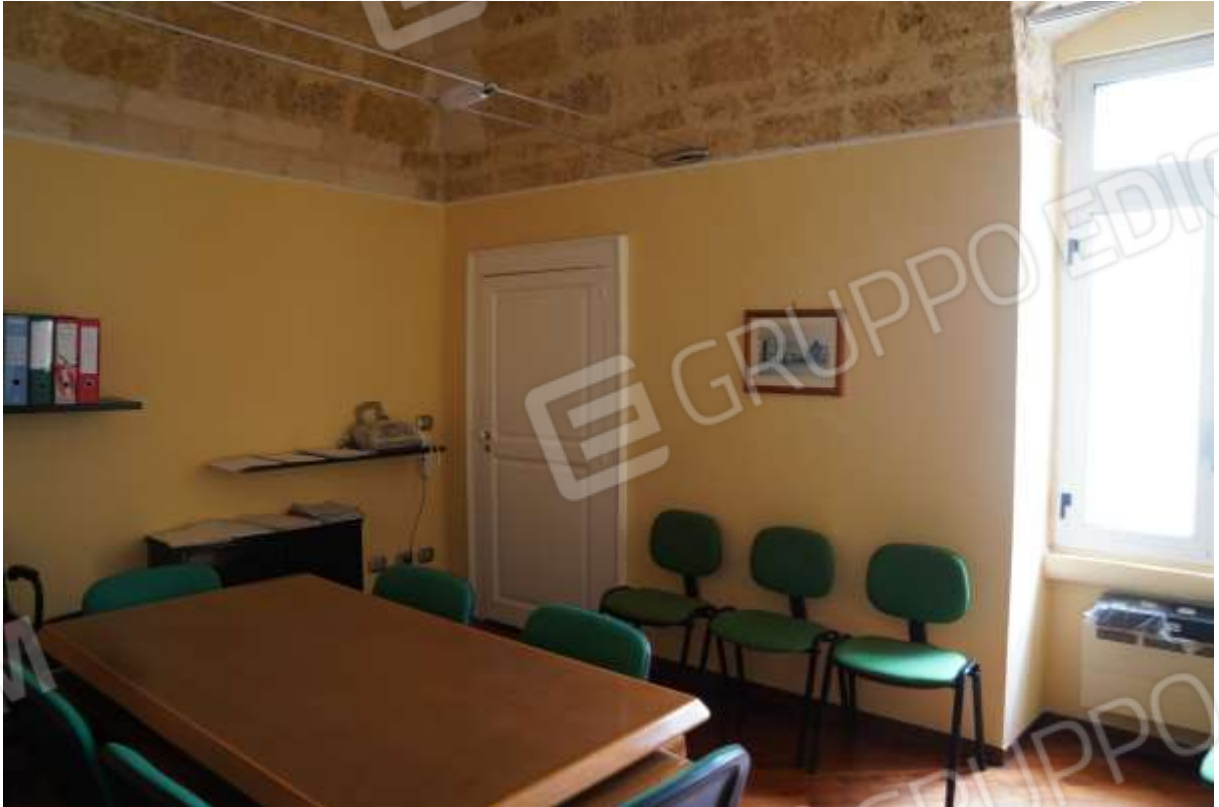
FOTO n° 19. Seconda sala riunioni, contigua al secondo vano studio.
Vista verso direzione nord-est.

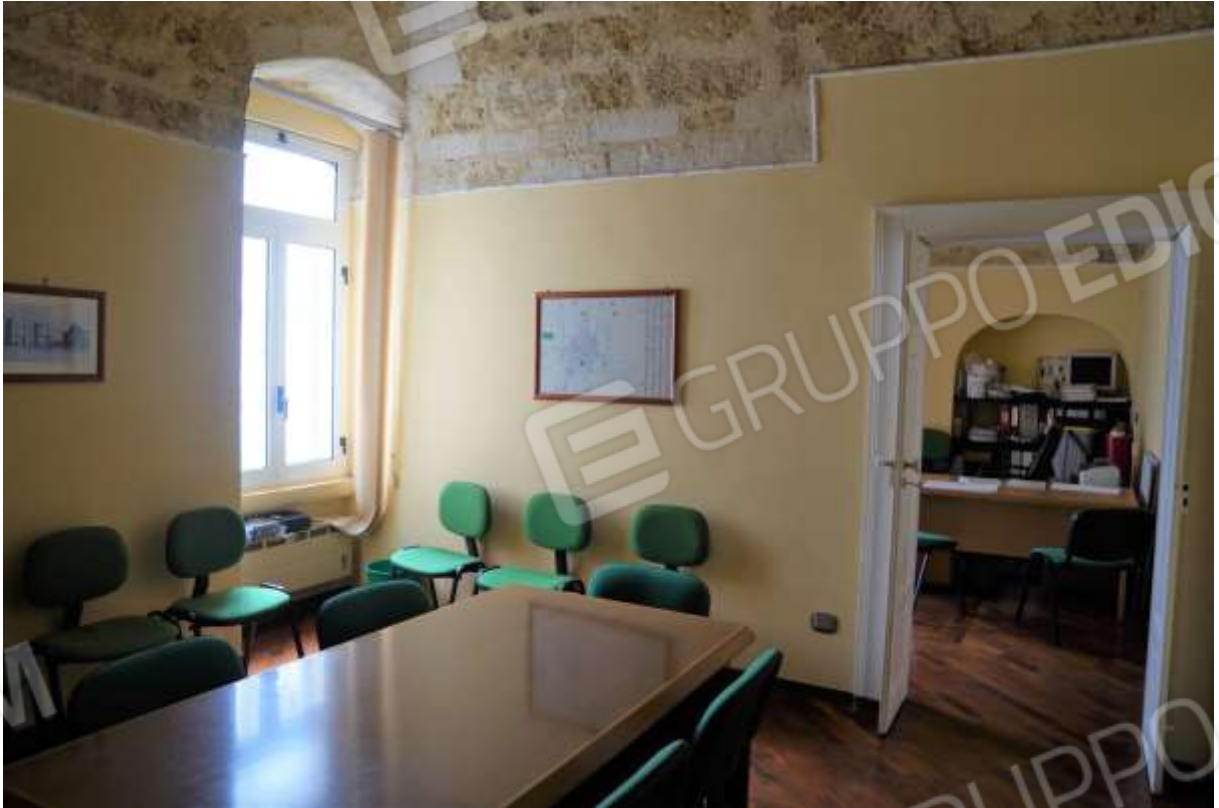
FOTO n° 20. Come foto n° 19.
Vista verso la direzione sud-est.
La finestra prospetta sul cortile interno.
L'apertura di porta mostra la parete di fondo del contiguo vano studio.
