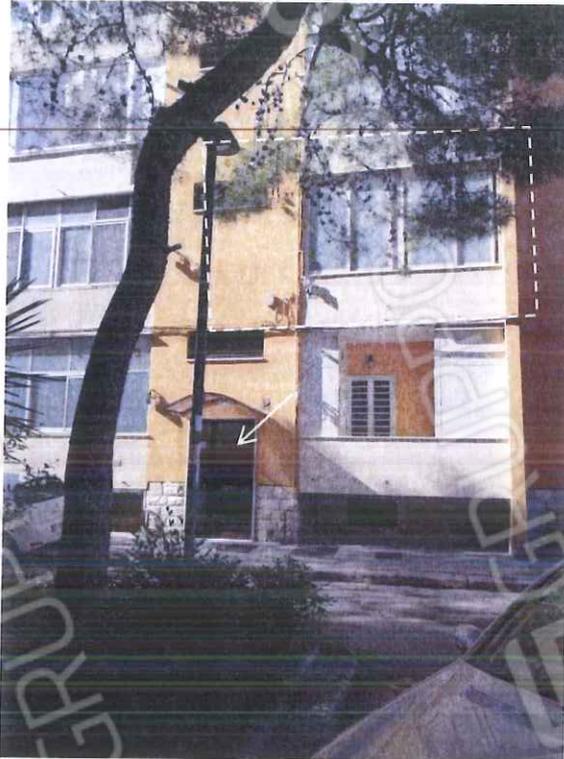
FOTO N. 1 - Portone di ingresso condominiale - Fabbricato in Bari (BA) alla Via Pitagora S/1, di cui l'immobile oggetto della presente procedura costituisce porzione;
prospetto Sud-Est - Veranda con affaccio sul prospetto Sud-Est del fabbricato condominiale in Bari (BA) alla Via Pitagora S/1.

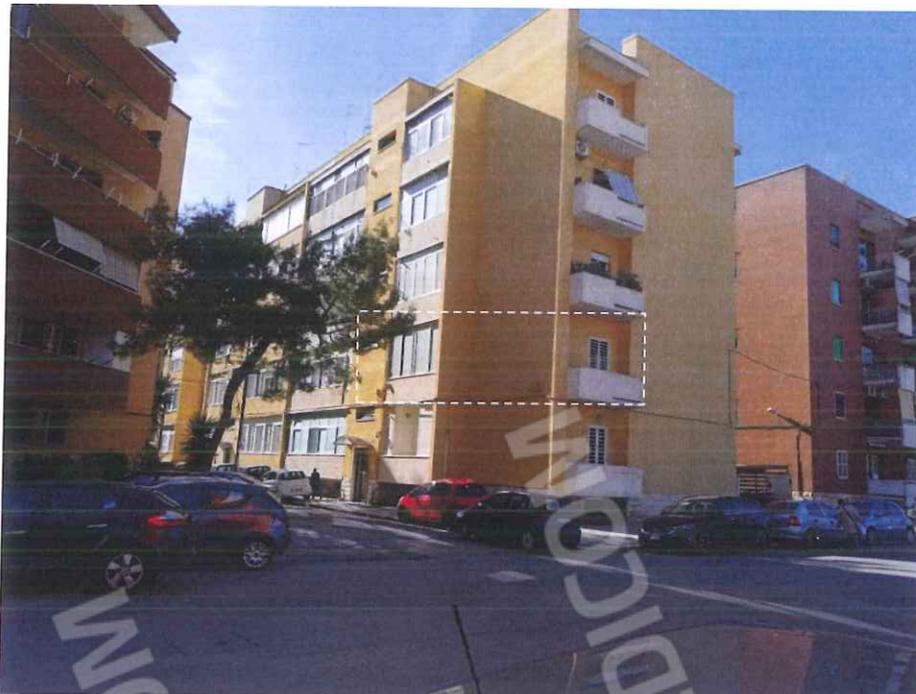
FOTO N. 2 - Prospetti Sud-Est e Nord-Est - Veranda e balcone con affacci rispettivamente sui prospetti Sud-Est e Nord-Est (prospiciente Via Pitagora) del fabbricato condominiale in Bari (BA) alla Via Pitagora S/1.

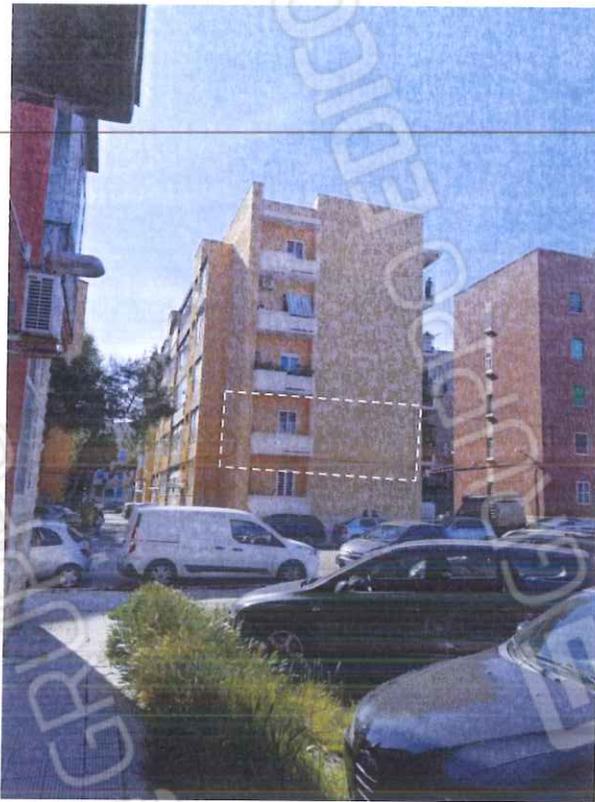
FOTO N. 3 - Prospetto Nord- Est - Balcone con affaccio sul prospetto Nord-Est (prospiciente Via Pitagora) del fabbricato Condominiale in Bari (BA) alla Via Pitagora S/1.

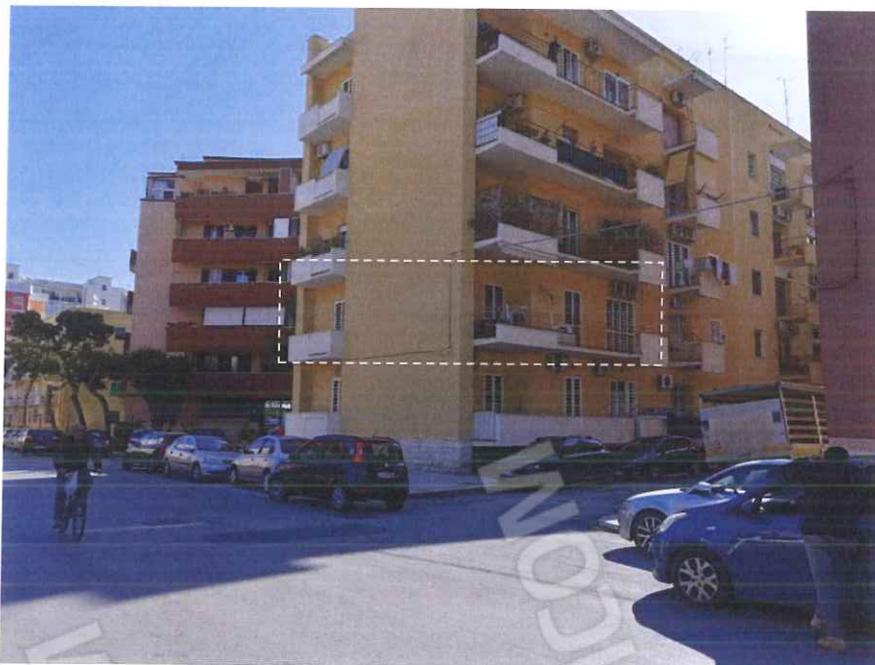
FOTO N. 4 - Prospetti Nord- Est (prospiciente Via Pitagora) e Nord- Ovest - Balconi con affacci sui prospetti Nord- Est (prospiciente Via Pitagora) e Nord-Ovest del fabbricato Condominiale in Bari (BA) alla Via Pitagora S/1.

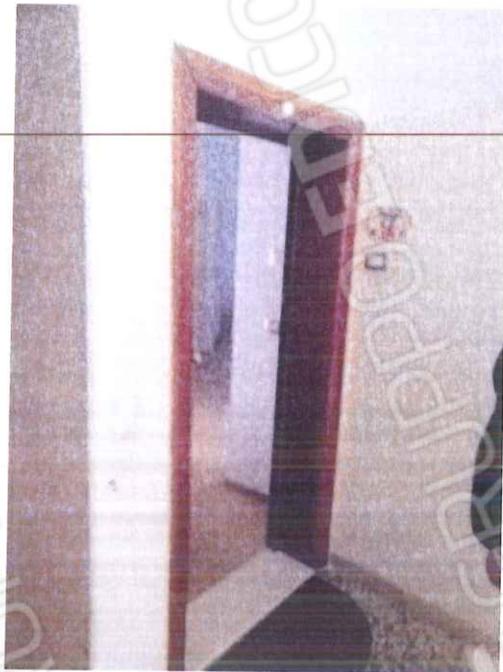
FOTO N. 5 - Ingresso - La porta di ingresso all'appartamento oggetto della presente procedura è posta a destra per chi salendo le scale arriva sul ballatoio di riposo.

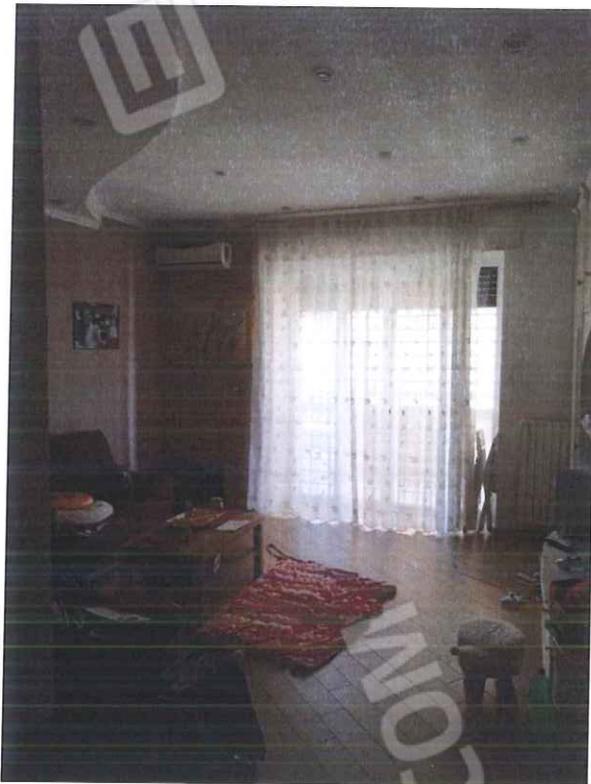
FOTO N. 6 - Soggiorno – Ambiente direttamente areato ed illuminato dall'esterno mediante la presenza di una porta-finestra che consente l'affaccio diretto sul balcone prospiciente il fronte Nord-Ovest. Tale ambiente, controsoffittato, risulta dotato di impianto di climatizzazione a split.

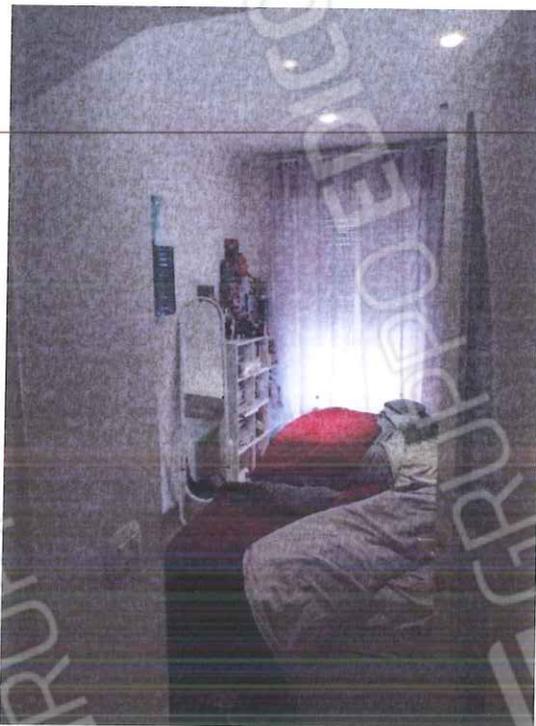
FOTO N. 7 - Stanza letti singoli – Ambiente direttamente areato ed illuminato dall'esterno mediante la presenza di una porta-finestra che consente l'affaccio diretto sul balcone prospiciente il fronte Nord-Ovest. Tale ambiente, controsoffittato, risulta dotato di predisposizione di impianto di climatizzazione a split.

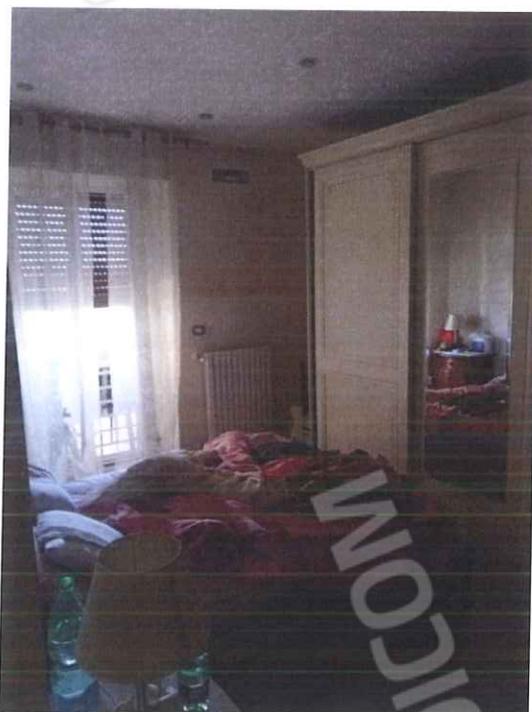
FOTO N. 8 - Stanza da letto matrimoniale – Ambiente direttamente areato ed illuminato dall'esterno mediante la presenza di una porta-finestra che consente l'affaccio diretto sul balcone prospiciente il fronte Nord-Ovest. Tale ambiente, controsoffittato, risulta dotato di predisposizione di impianto di climatizzazione a split.

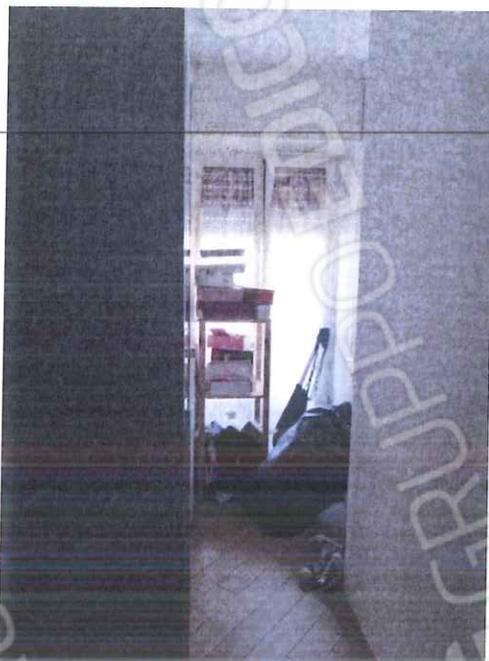
FOTO N. 9 - Spazio distributivo interno a servizio di piccolo ripostiglio e bagno – ambiente direttamente areato ed illuminato dall'esterno mediante la presenza di una porta-finestra che consente l'affaccio diretto sul balcone prospiciente il fronte Nord-Est.

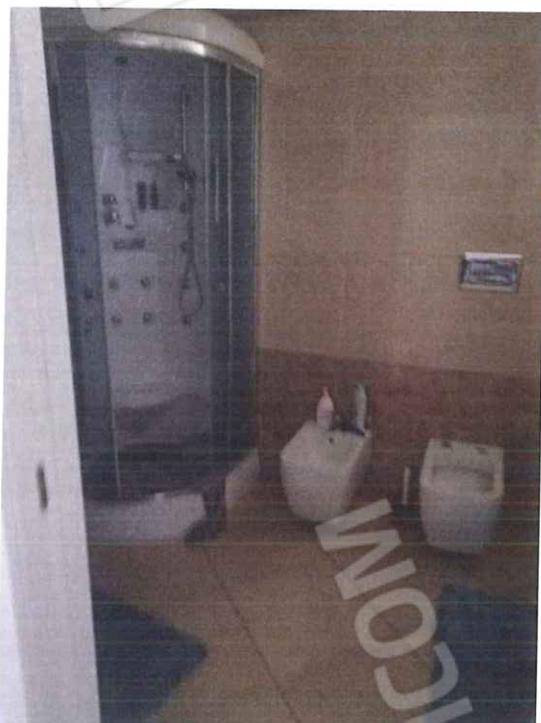
FOTO N. 10 - Bagno – Ambiente areato ed illuminato dall'esterno mediante la presenza di un piccolo finestrino con affaccio sul balcone verandato prospiciente il fronte Sud-Est.

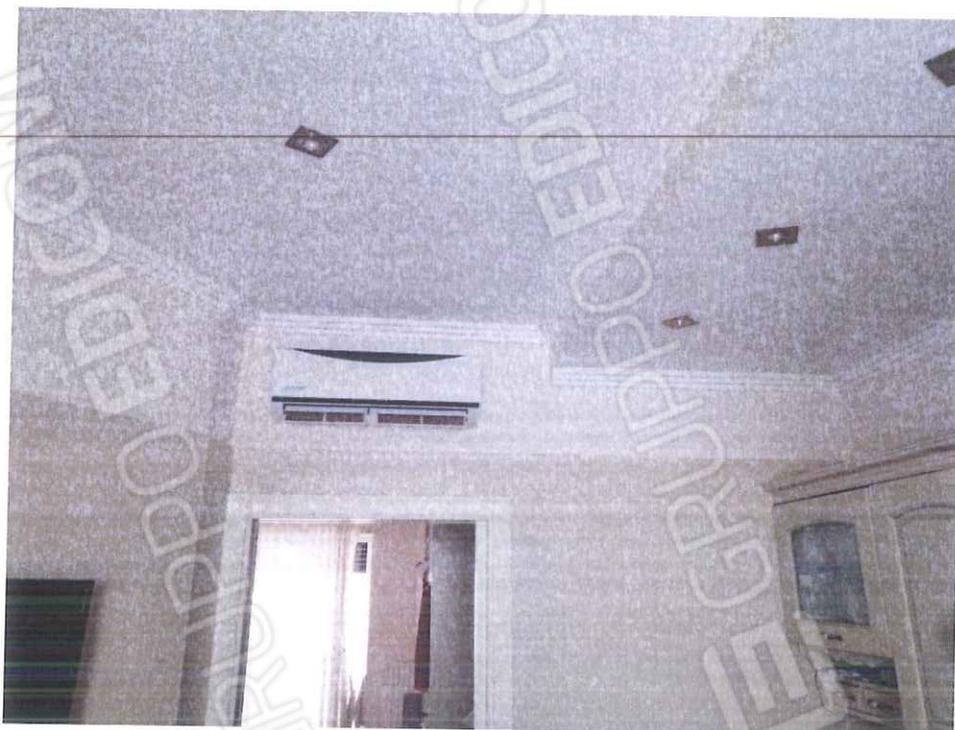
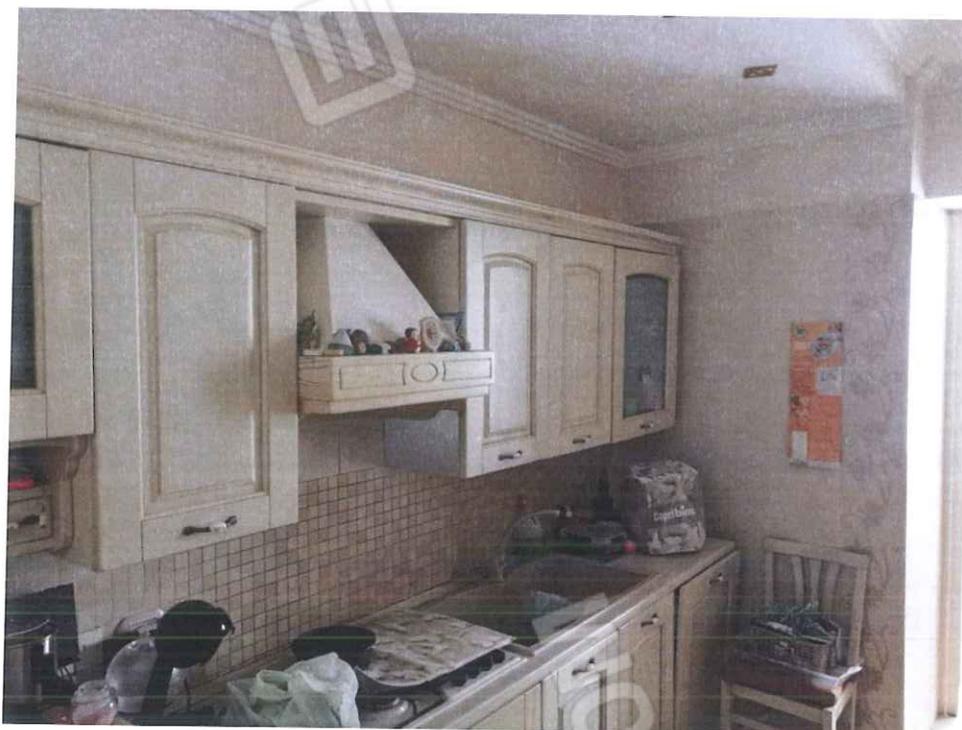
FOTO NN. 11 – 12 - Cucina – Ambiente areato ed illuminato dall'esterno mediante la presenza di una porta-finestra che consente l'affaccio diretto sul balcone verandato prospiciente il fronte Sud-Est. Tale ambiente, parzialmente controsoffittato, risulta dotato di impianto di climatizzazione a split.

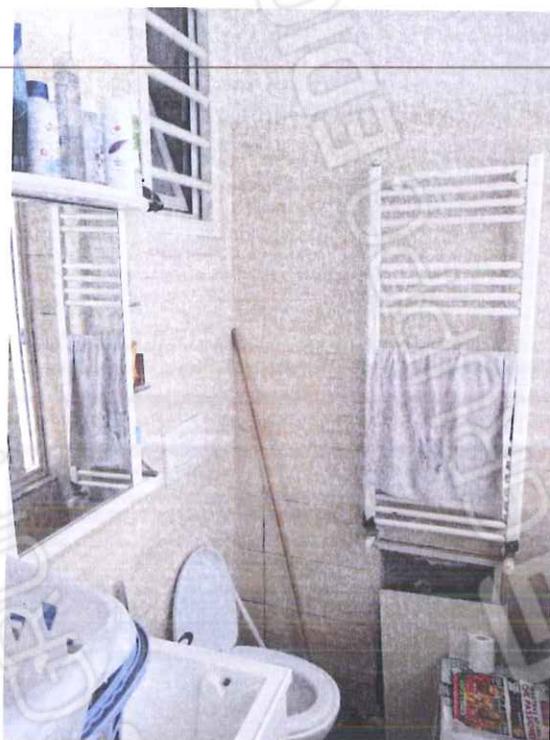
FOTO N. 13 - Piccolo bagno di servizio / lavanderia – Ripostiglio riscaldato dotato di gettatoio e piccolo water, ubicato all'interno di una porzione del balcone verandato (condonato).

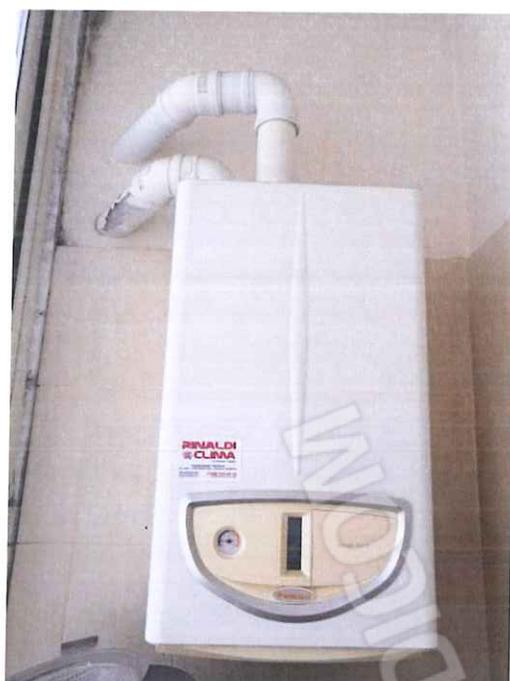
FOTO N. 14 - Caldaia murale – Caldaia murale a gas che trova posto all'interno della rimanente porzione del balcone verandato. Essa viene utilizzata per il riscaldamento e per la produzione di acqua sanitaria

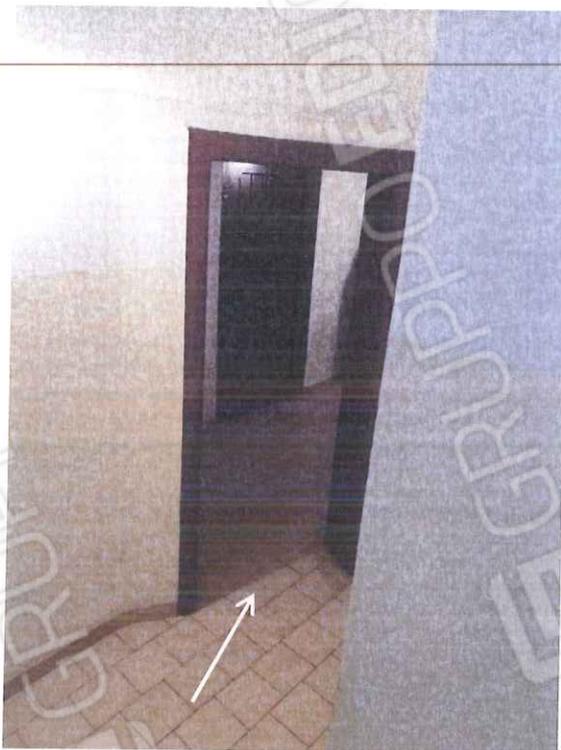
FOTO N. 15 - Cantinola di pertinenza – La cantina la si raggiunge percorrendo il corridoio di accesso posto a destra per chi scende le scale dall'androne condominiale.

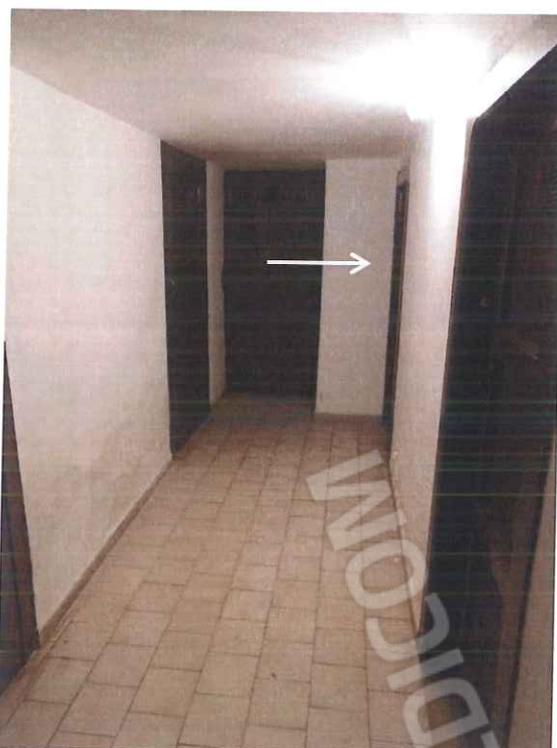
FOTO N. 16 - Cantinola di pertinenza – La porta di accesso alla cantina, distinta con il numero 3, è quella che si trova in fondo a destra scendendo le scale e percorrendo il corridoio di destra.

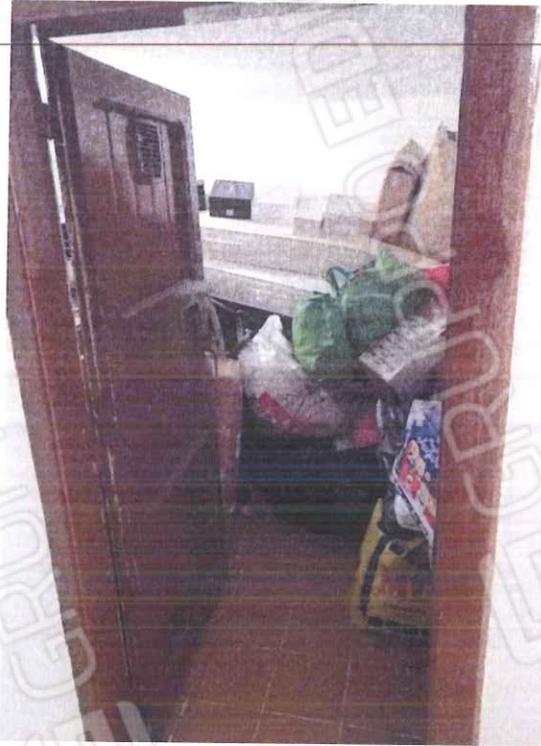
FOTO N. 17 - Cantinola di pertinenza – Porta di accesso alla cantina distinta con il numero di interno 3

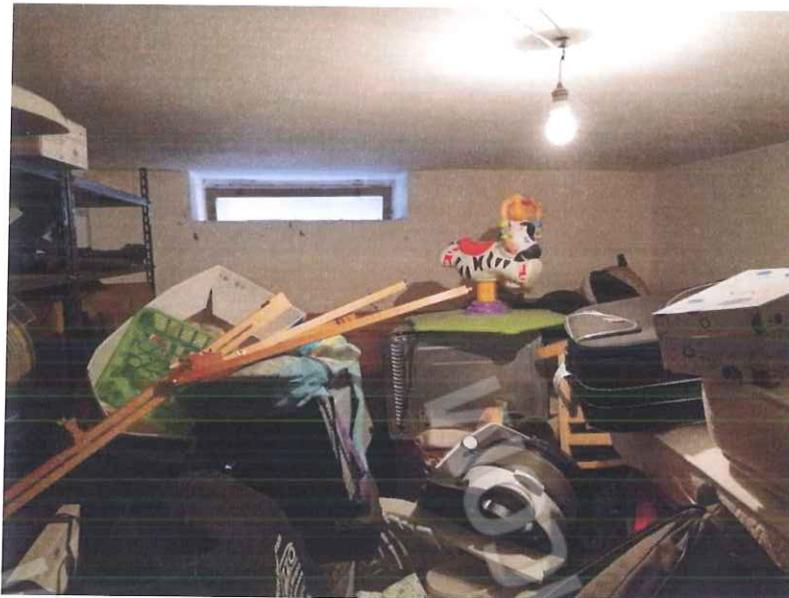
FOTO N. 18 - Cantinola di pertinenza – La cantinola di pertinenza all'abitazione principale, posta al piano interrato e adibita a ripostiglio è costituita da unico vano dotato di piccolo finestrino.
