Via Floro , centro storico di Adelfia - Montrone

**Stato dei luoghi del 1^ p Urbanisticamente Legittimo**

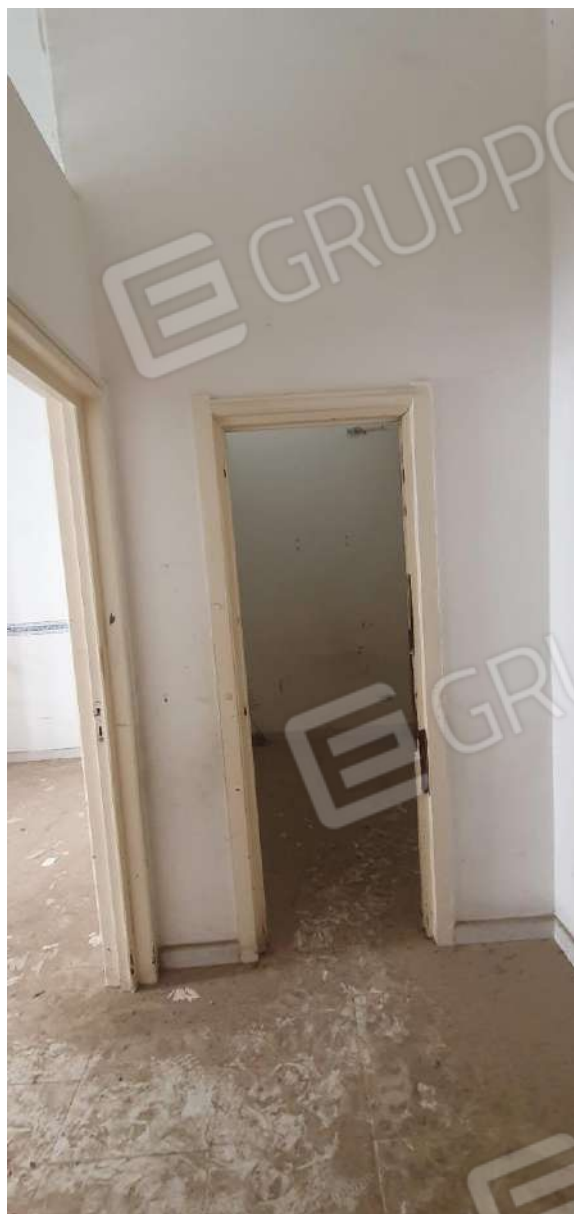
Foto n.8 : Vano principale in scadenti condizioni

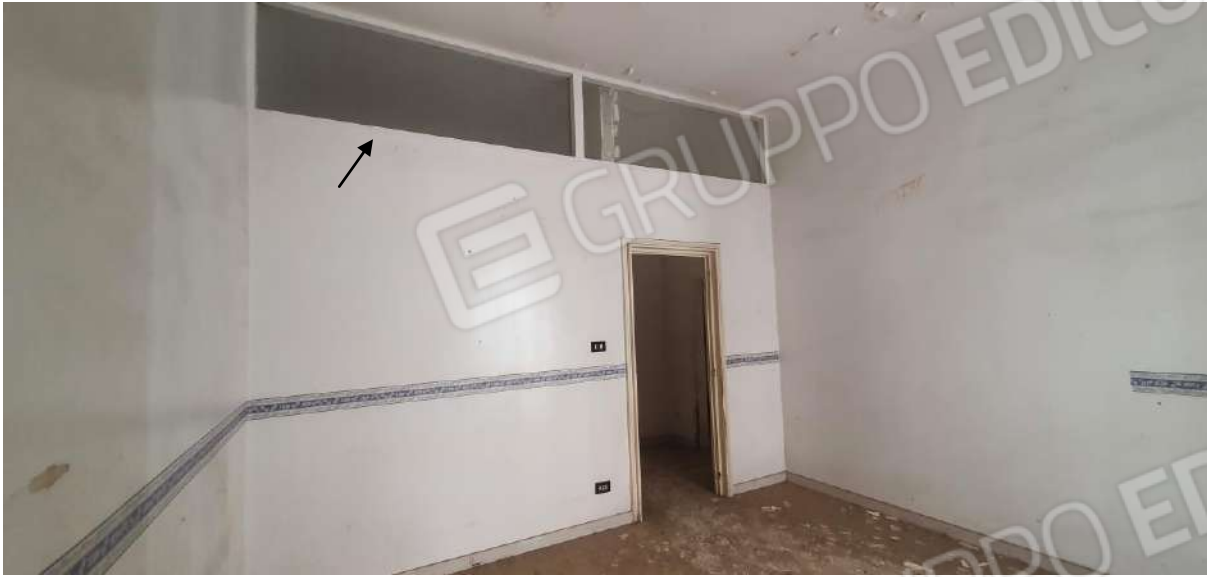
Foto n.9

Vano principale con il serramento da sostituire ed il balconcino prospiciente la Via Floro

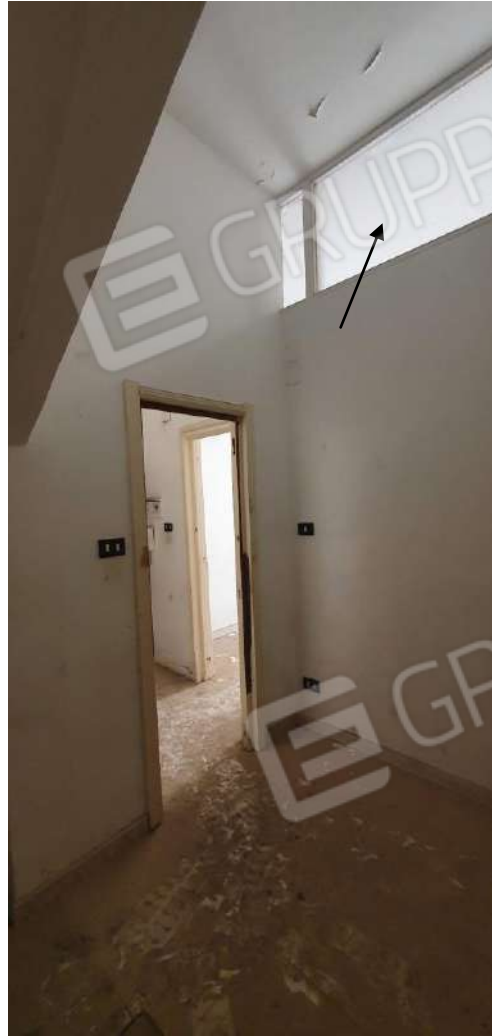
Foto n. 12

Vano secondario , NON dotato di una finestra propria comunicante con l'esterno e riceve la luce dal grande ambiente/ vano principale adiacente attraverso una superficie vetrata posta nella parte alta della parete.

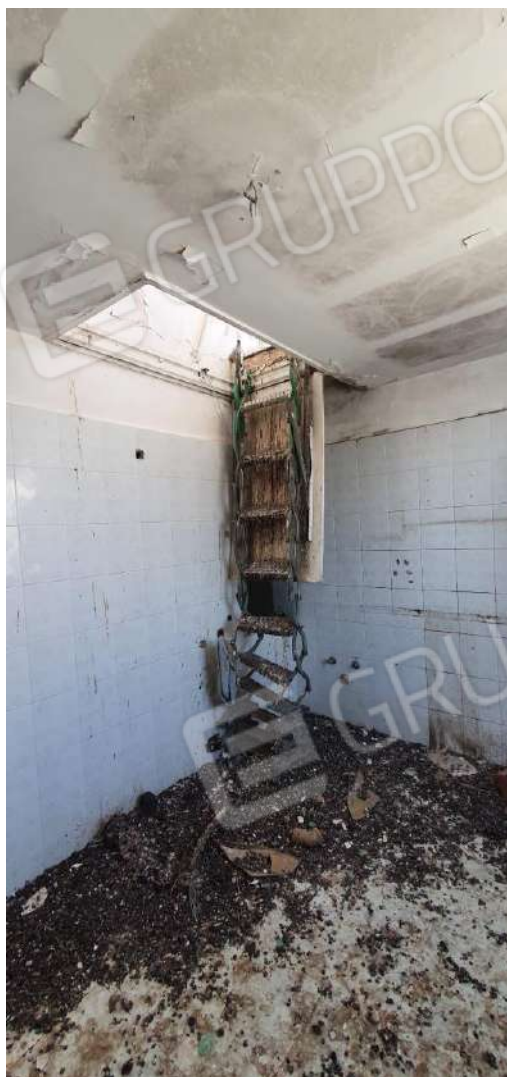
Foto n.18 : Scala metallica rotta con conseguente impossibilità di verificare le condizioni del lastrico solare

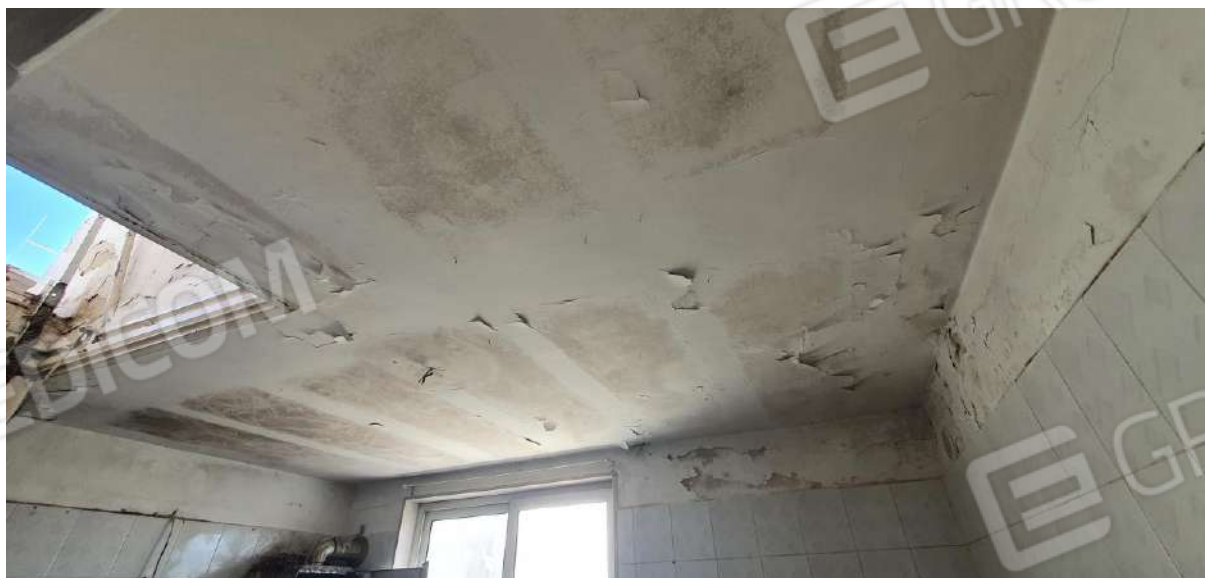
Foto n. 19

Tracce di fenomeni di infiltrazioni delle acque meteoriche sul soffitto e pareti
