# Tribunale di Bari

Relazione del consulente tecnico d'Ufficio

Procedura esecutiva RGE n. 404/2021

L'immobile oggetto del pignoramento consiste in un appartamento che si sviluppa su n. 2 livelli ( 1<sup>a</sup> e 2<sup>a</sup> p ) oltre al lastrico solare ubicato nel centro storico di Adelfia alla Via Floro n.11, Quartiere Montrone.

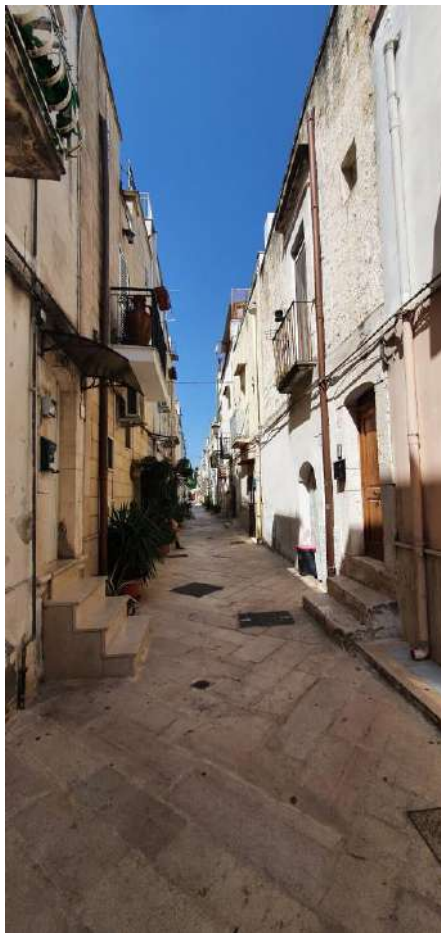
Foto n.1

Via Floro , centro storico di Adelfia - Montrone

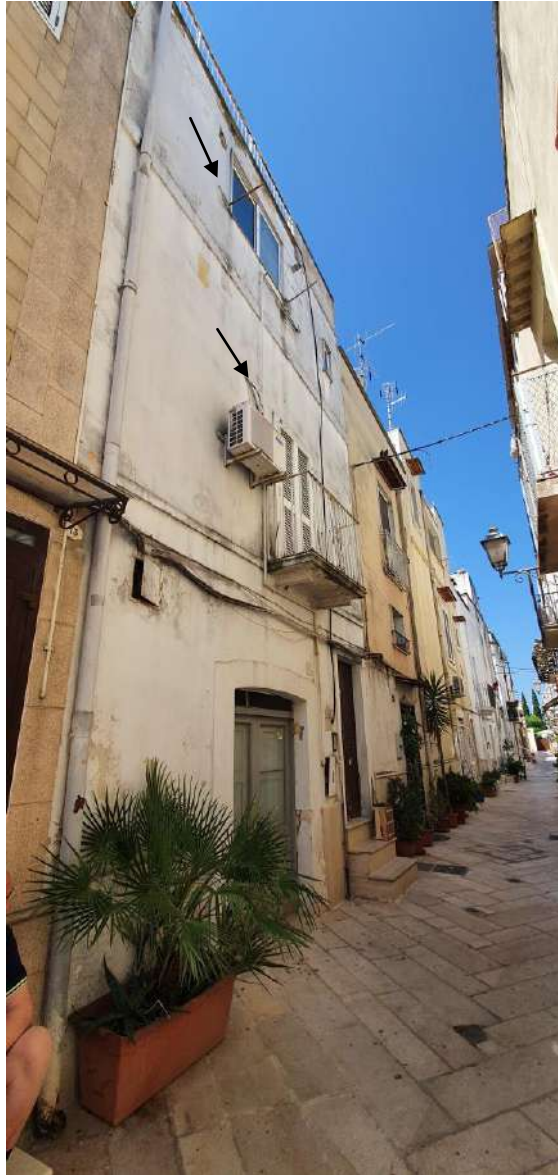
Foto n. 2

Prospetto dell'immobile sulla Via Floro, Adelfia

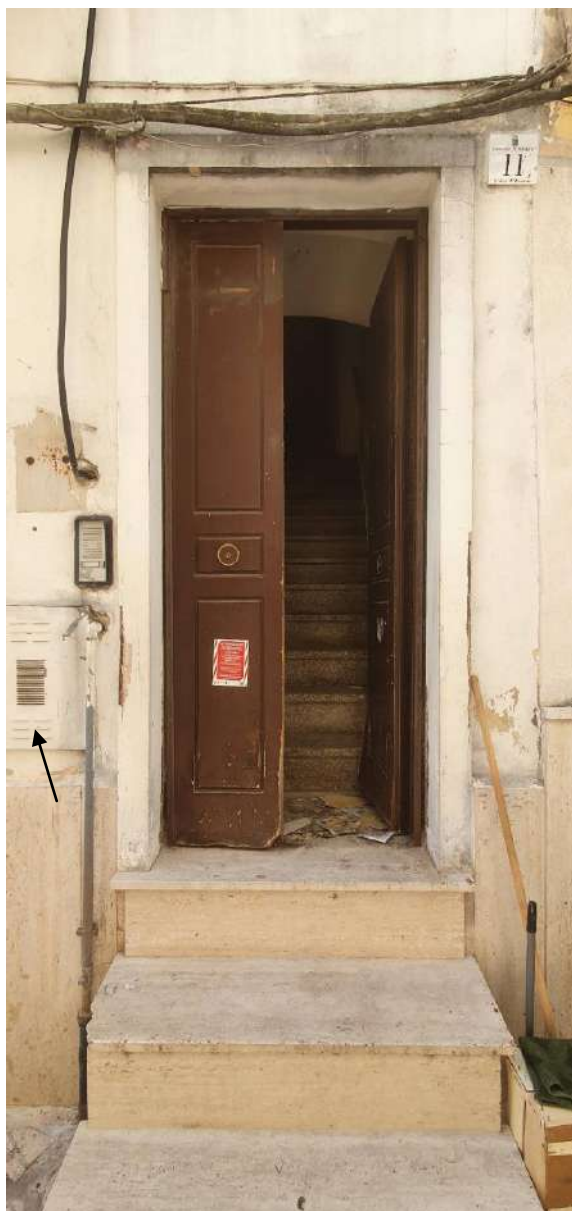
Foto n.3

Unico ingresso nell'immobile attuale dal civico n.11 di Via Floro, centro storico di Adelfia , con l'indicazione del contatore gas ( freccia a sinistra).

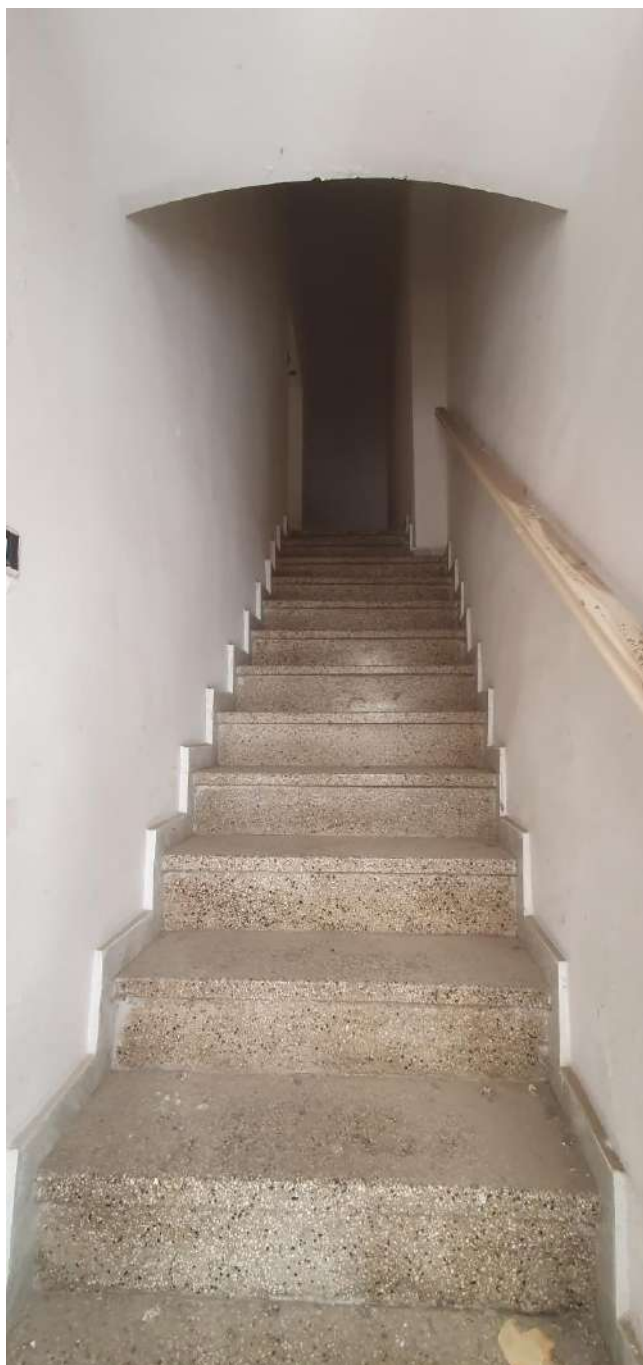
Foto n.5

1^ Rampa di scala in muratura di collegamento tra piano terra ed i n. 2 piani superiori ( 1^ e 2^)

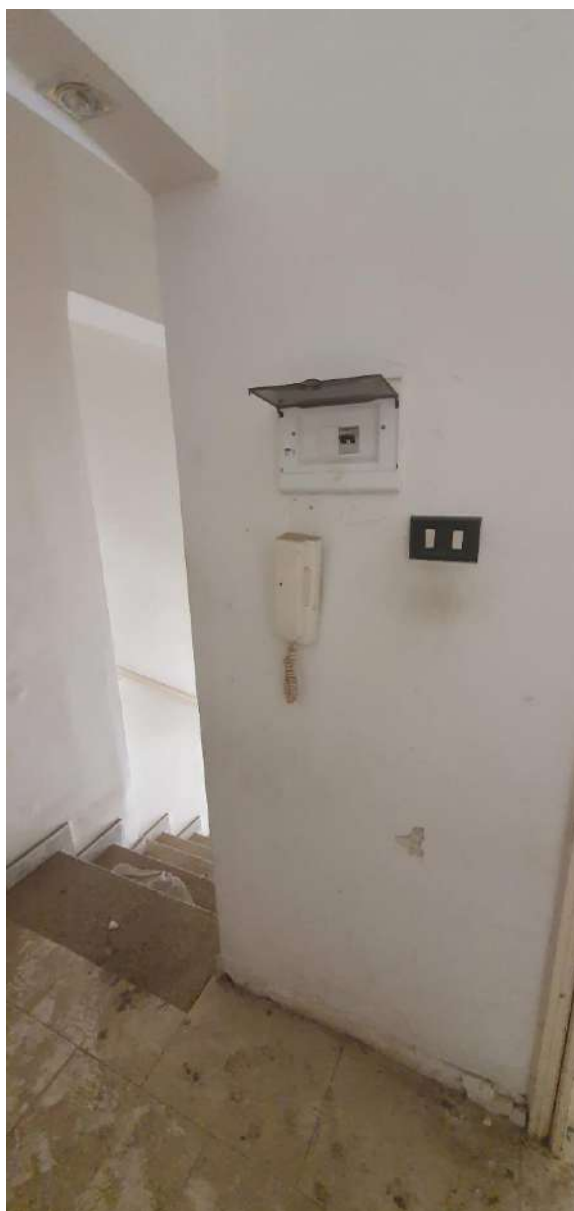
Foto n. 6

Pianerottolo al 1^ p con il citofono e quadro dell'impianto elettrico

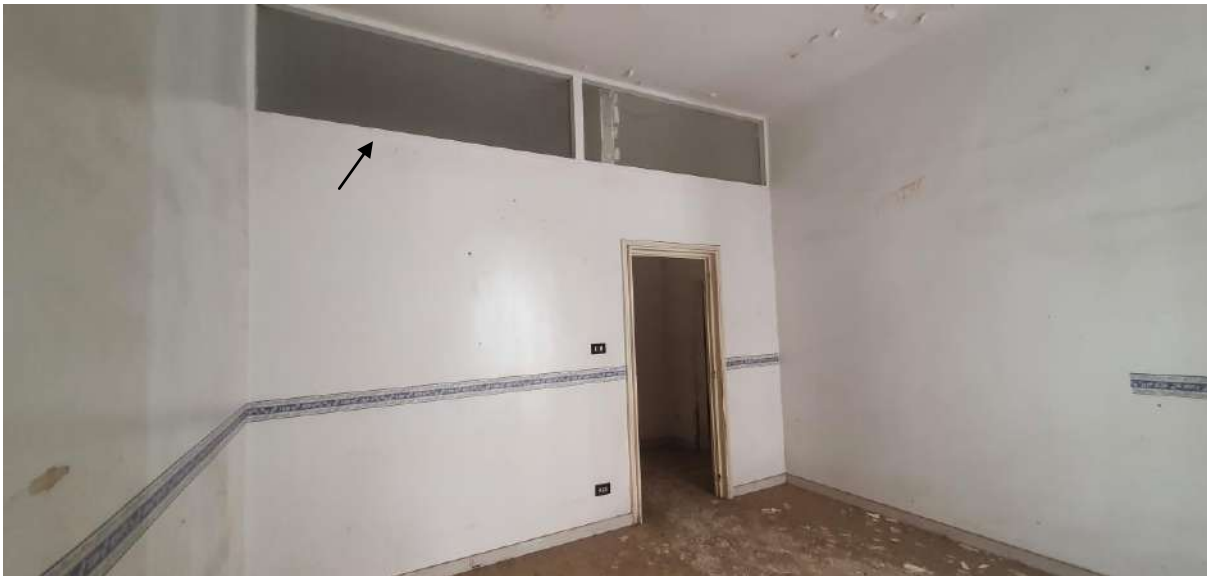
L'infisso e/o serramento dell'ambiente più grande e relativo al balconcino è in scadenti condizioni e certamente da sostituire come il condizionatore, non essendo certo il suo funzionamento.

Foto n.8 : Vano principale in scadenti condizioni

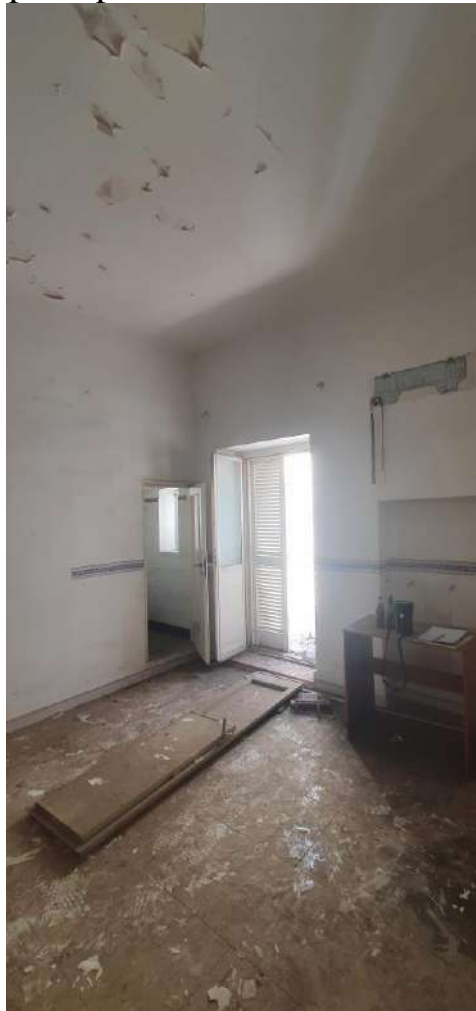
Foto n.9

Vano principale con il serramento da sostituire ed il balconcino prospiciente la Via Floro

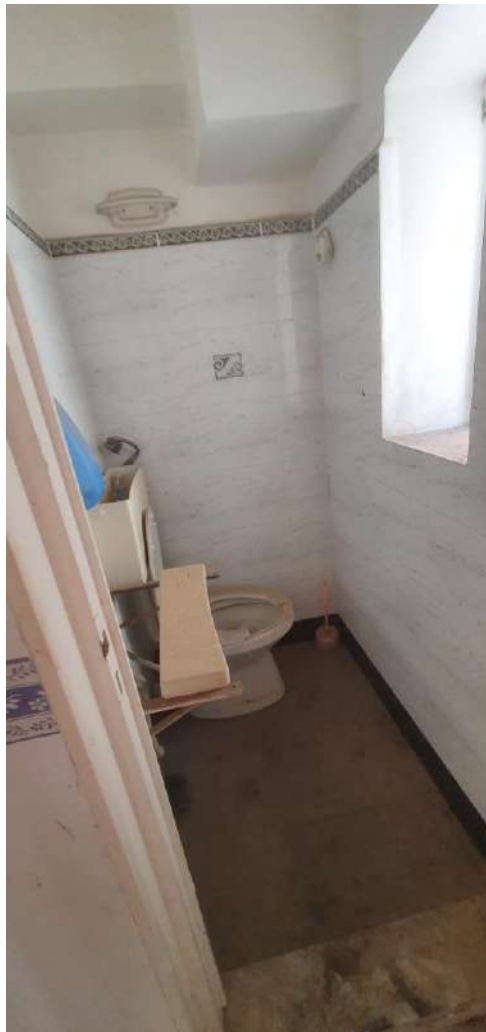
L'attuale bagno del primo piano ha una superficie molto limitata pari a ( 1.02 x 0.87) mq e comprendente soltanto il vaso/tazza .

Foto n. 11  
Bagno comunicante con la grande stanza

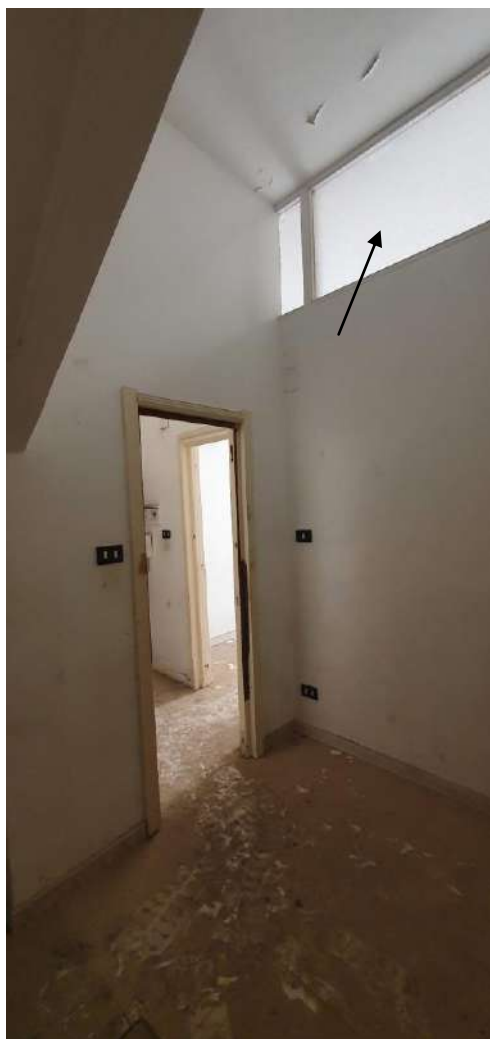
Foto n. 12

Vano secondario , NON dotato di una finestra propria comunicante con l'esterno e riceve la luce dal grande ambiente/ vano principale adiacente attraverso una superficie vetrata posta nella parte alta della parete.

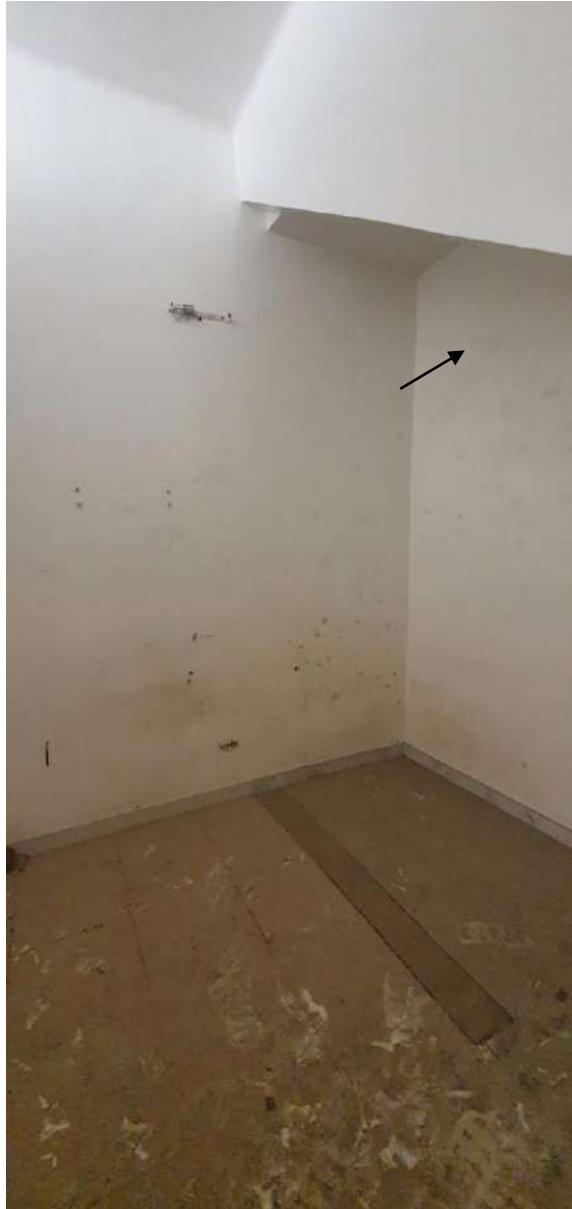
Foto n.13

Sulla destra porzione dell'ambiente secondario e sottoscala , avente quindi un'altezza variabile.

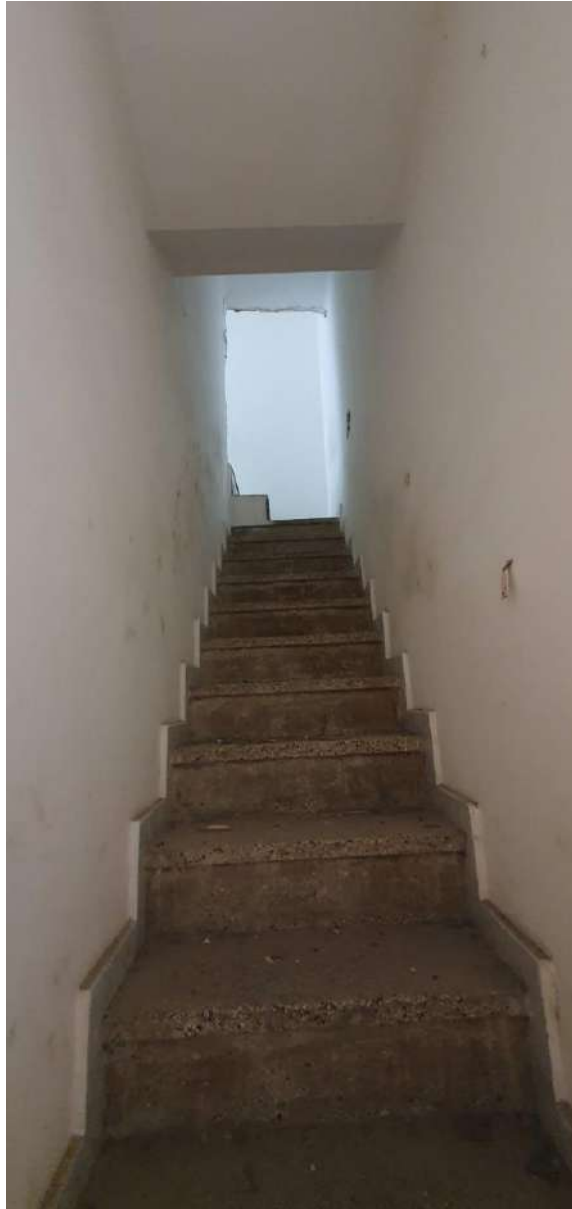
Foto n.14

Rampa di scala in muratura / collegamento tra il 1<sup>^</sup> ed il 2<sup>^</sup> p

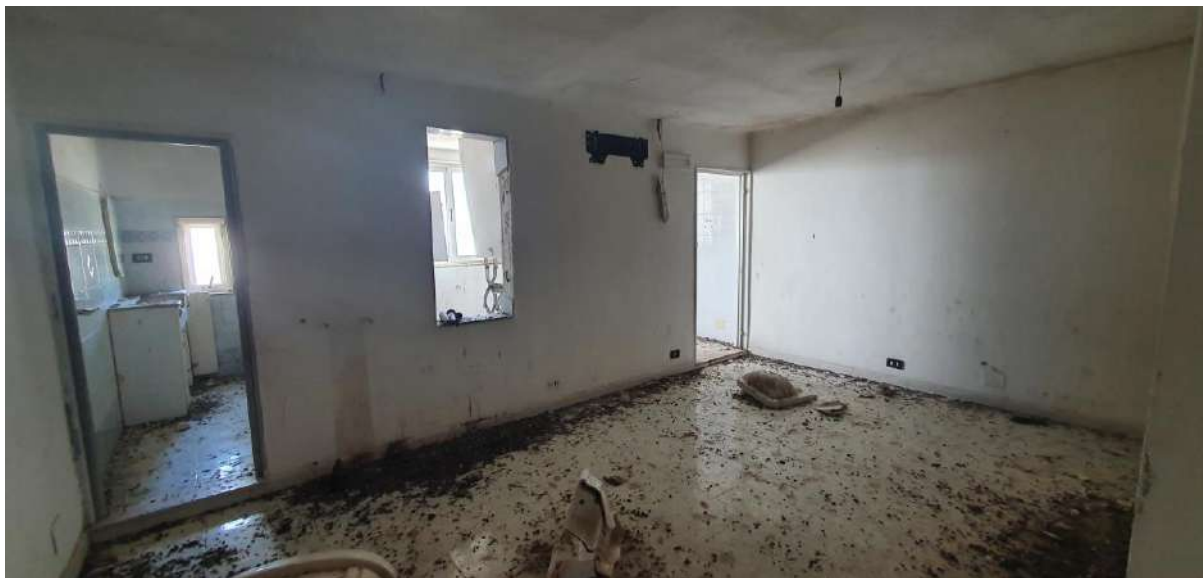
Foto n.15  
Vista del bagno (a sx) e della cucina ( a dx)

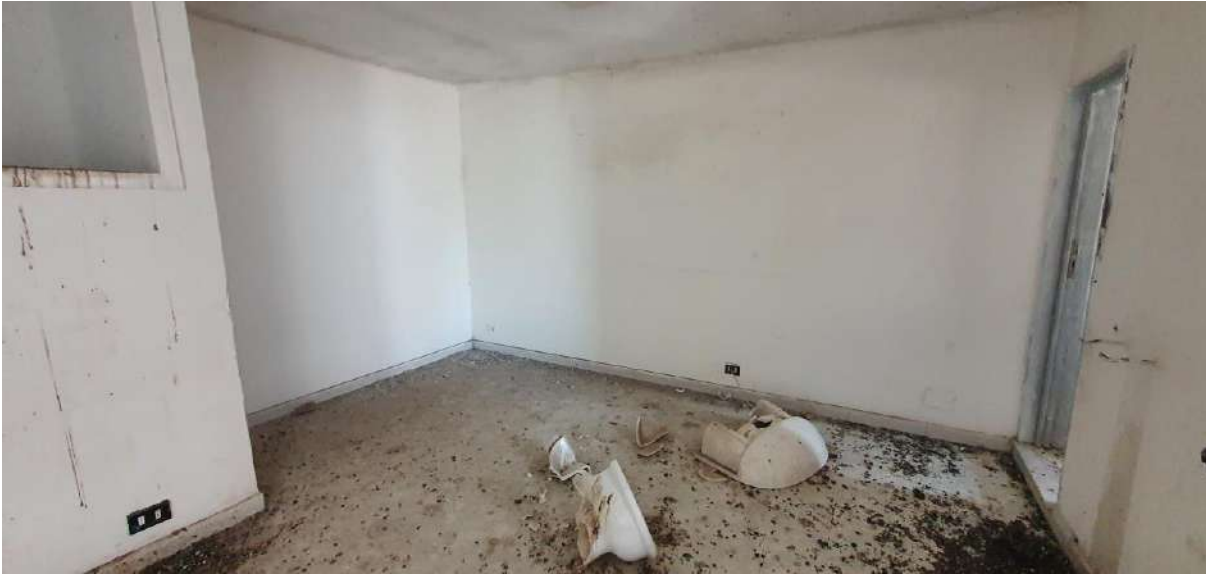
Foto n.16  
Vano principale al 2<sup>a</sup> piano

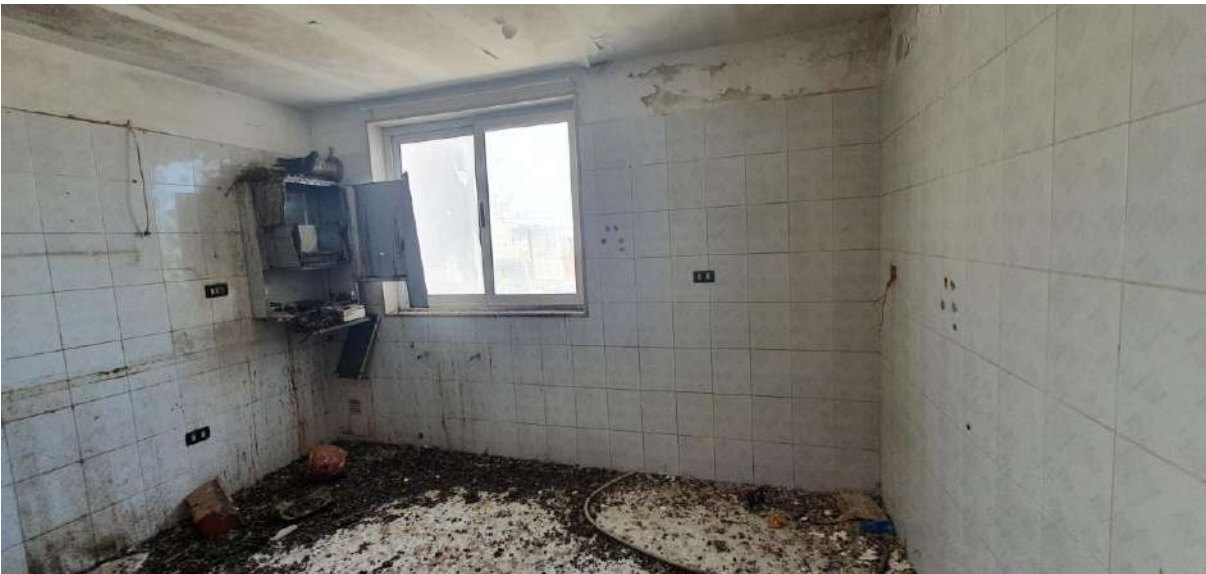
Foto n.17  
Ambiente destinato a cucina , come indicato sulla planimetria catastale allegata

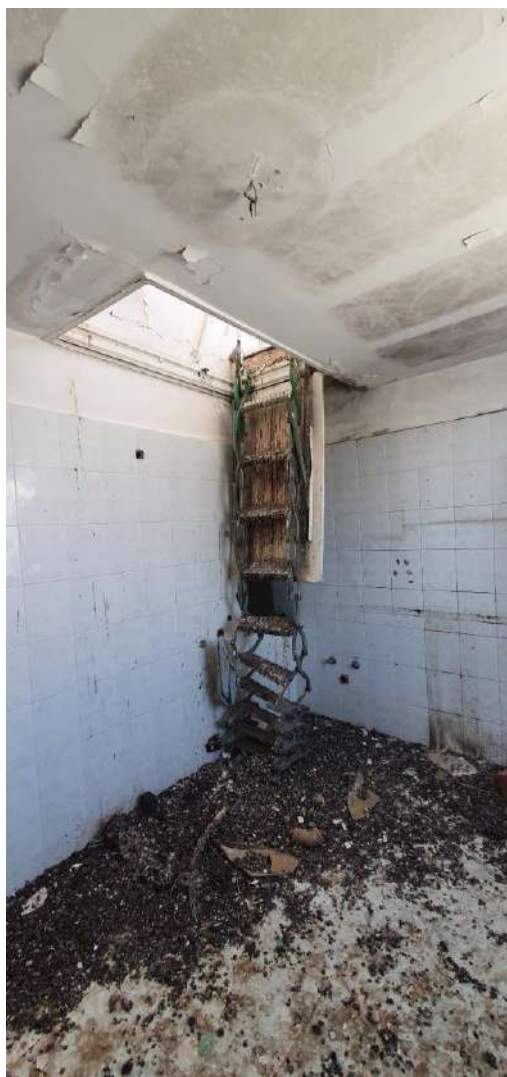
Ora, l'**altezza utile netta del 2<sup>^</sup> piano** è pari a **2.34 m** compatibile soltanto con l'eventuale utilizzo come **deposito**, essendo lo stesso piano in pessime condizioni anche per gli evidenti fenomeni di infiltrazioni di cui vi è traccia ben visibili sul soffitto e pareti; NON è stato possibile verificare e/o ispezionare il lastrico solare perché la scala di collegamento tra il 2<sup>^</sup> p ed il lastrico solare è visibilmente rotta e/o inadatta al suo utilizzo.

Foto n.18 : Scala metallica rotta con conseguente impossibilità di verificare le condizioni del lastrico solare

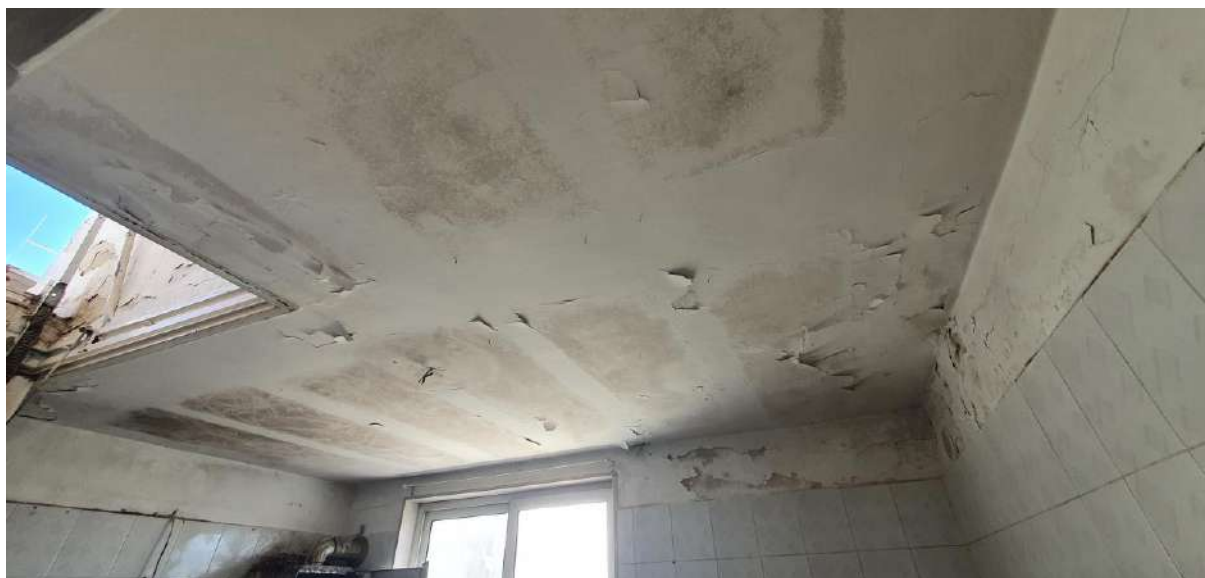
Foto n. 19

Tale porzione dell'immobile versa in pessime condizioni, stante l'esistenza di notevoli tracce di fenomeni infiltrativi per la probabile inefficienza e/o mancanza della guaina di impermeabilizzazione della copertura, mancanza di porte, impianto di riscaldamento etc e secondo quanto indicato sulla planimetria catastale avrebbe dovuto essere destinata a zona living per il riporto della cucina, bagno ed altro ambiente probabilmente sala da pranzo (all. n.3).

Tracce di fenomeni di infiltrazioni delle acque meteoriche sul soffitto e pareti

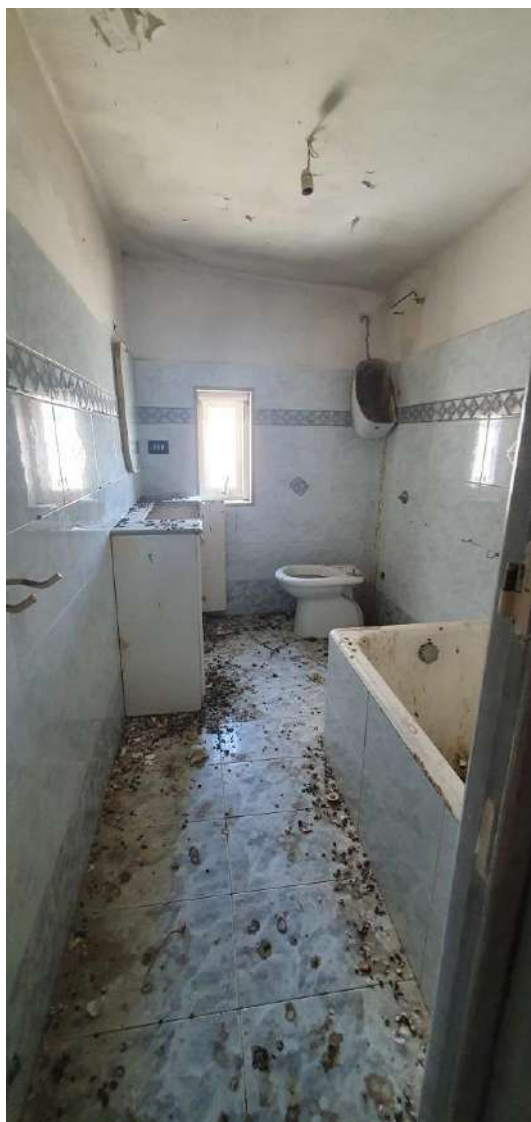
Foto n. 20 Bagno padronale

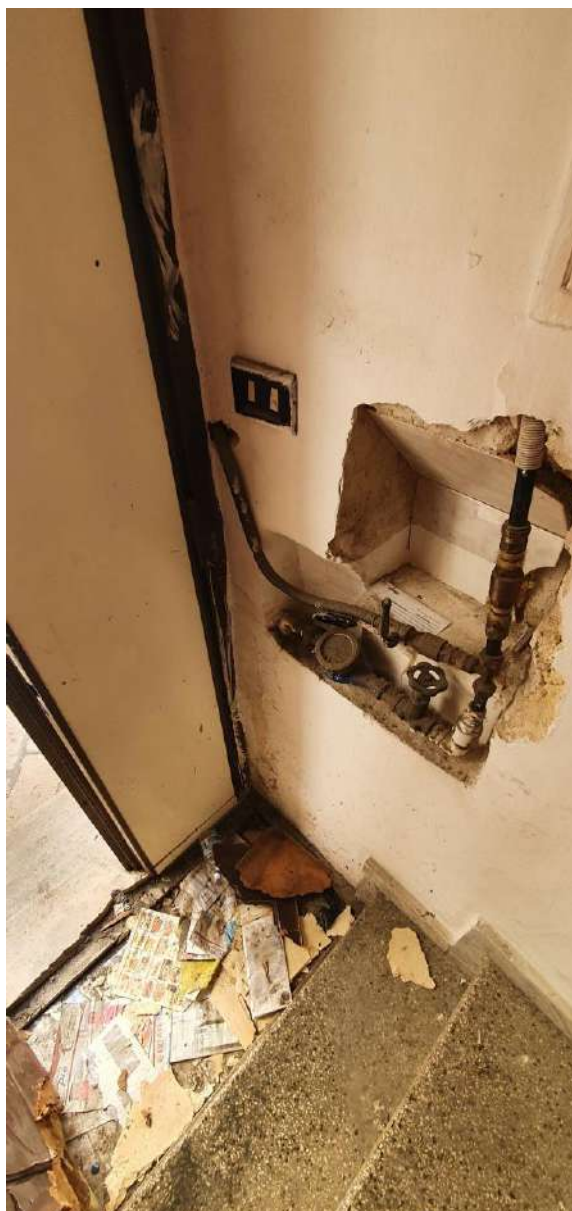
Foto n.21  
Contatore idrico a sx rispetto all'ingresso

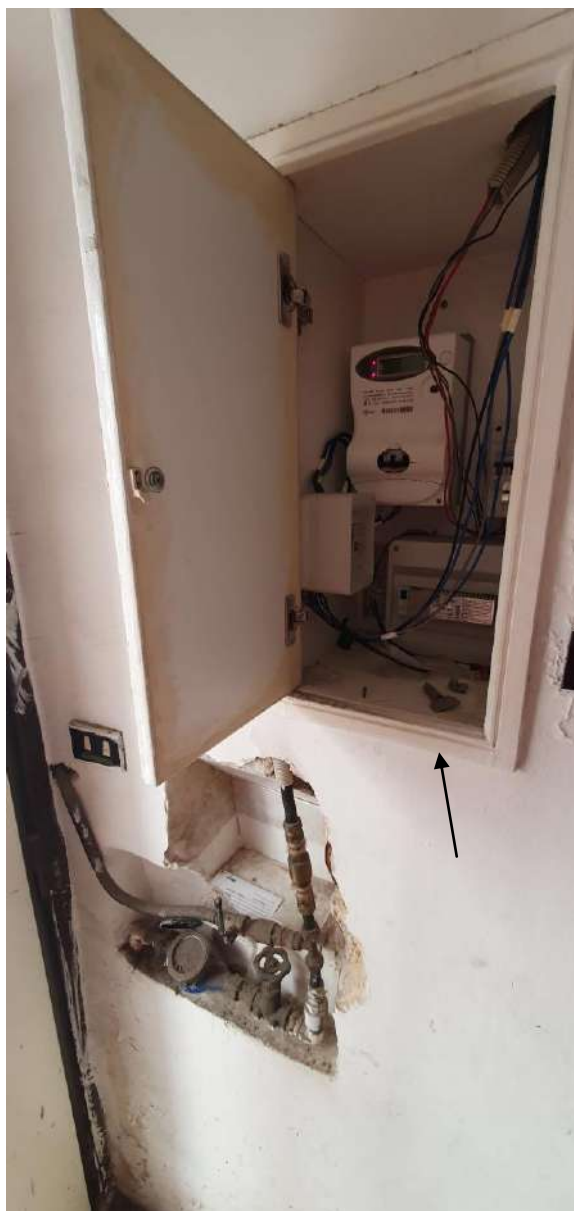
Foto n.22

Contatore elettrico ubicato a parete, a sinistra rispetto all'ingresso, posto superiormente rispetto al contatore idrico.
