## RILIEVO FOTOGRAFICO

### LOTTO 1 – IMMOBILE A (fg.27 p.IIa 460 sub.10)

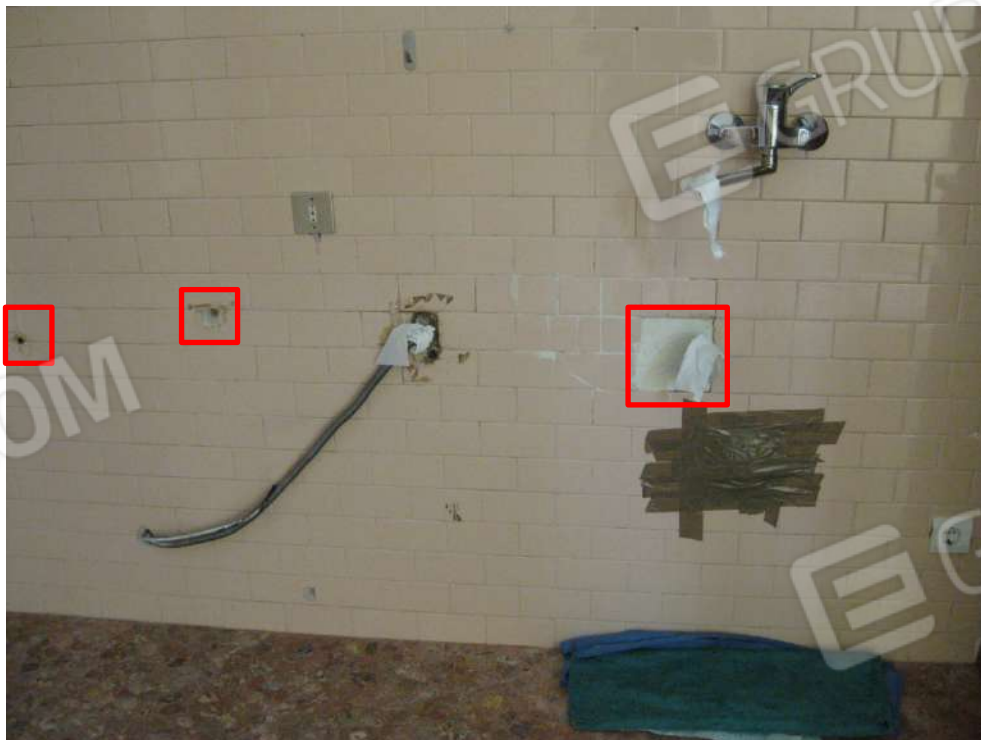
Foto 20: Particolare del muro dove era installata la cucina e lavandino. Si possono notare i fori e parte di rivestimento mancante

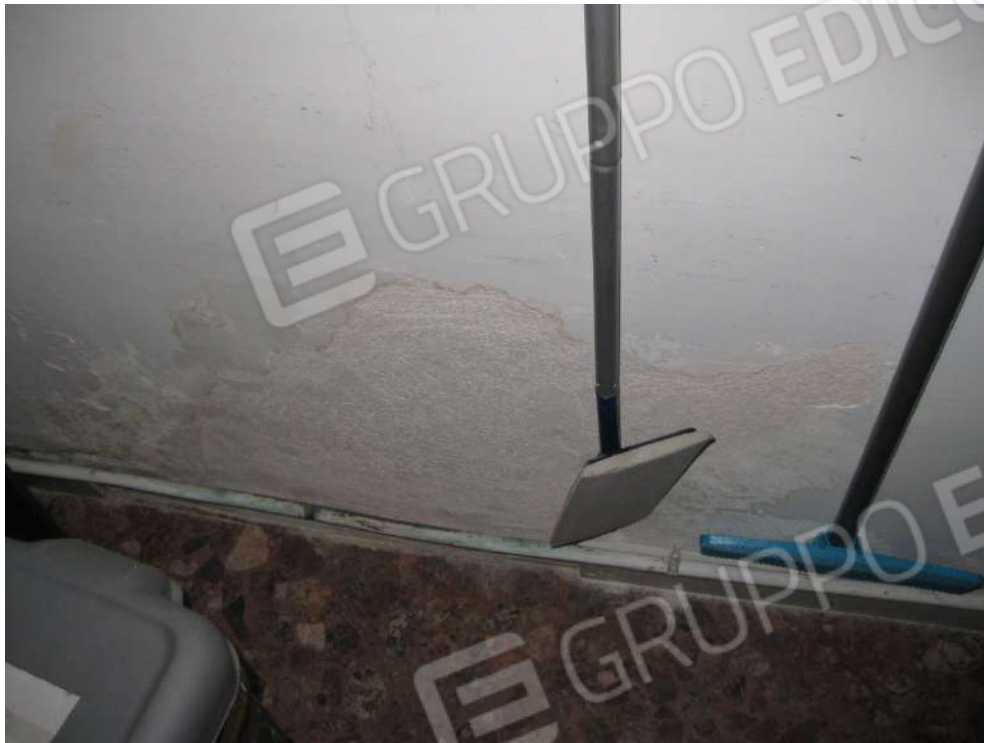
Foto 25: Particolare distacco intonaco muro nel ripostiglio

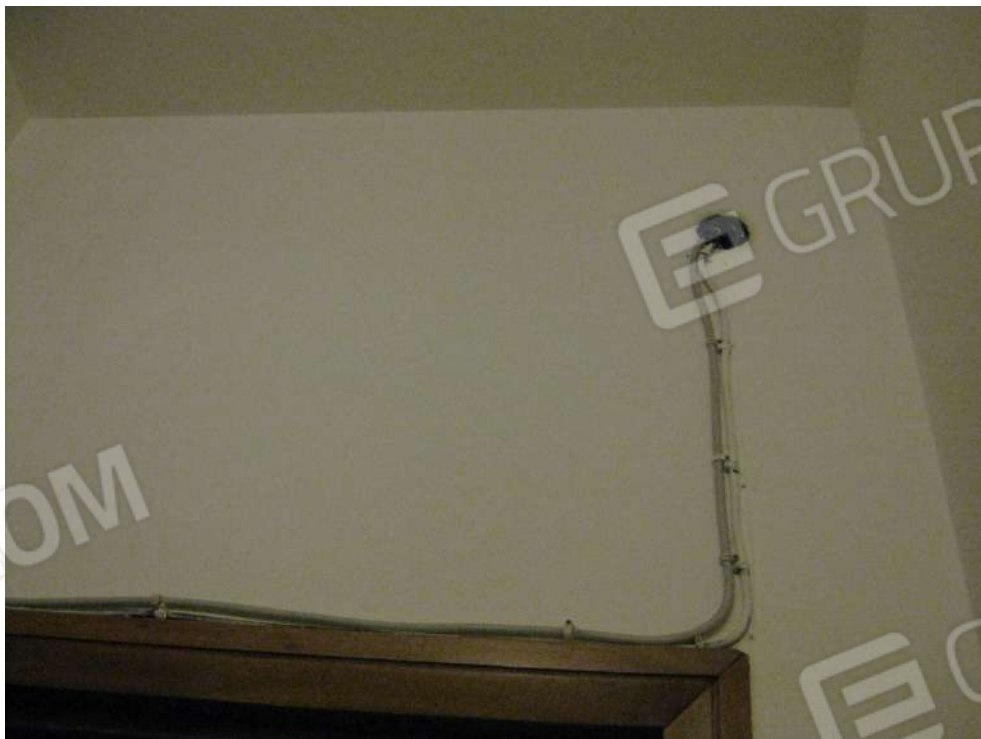
Foto 26: Particolare di cavi gommati elettrici esterni fissati a parete con graffette in plastica

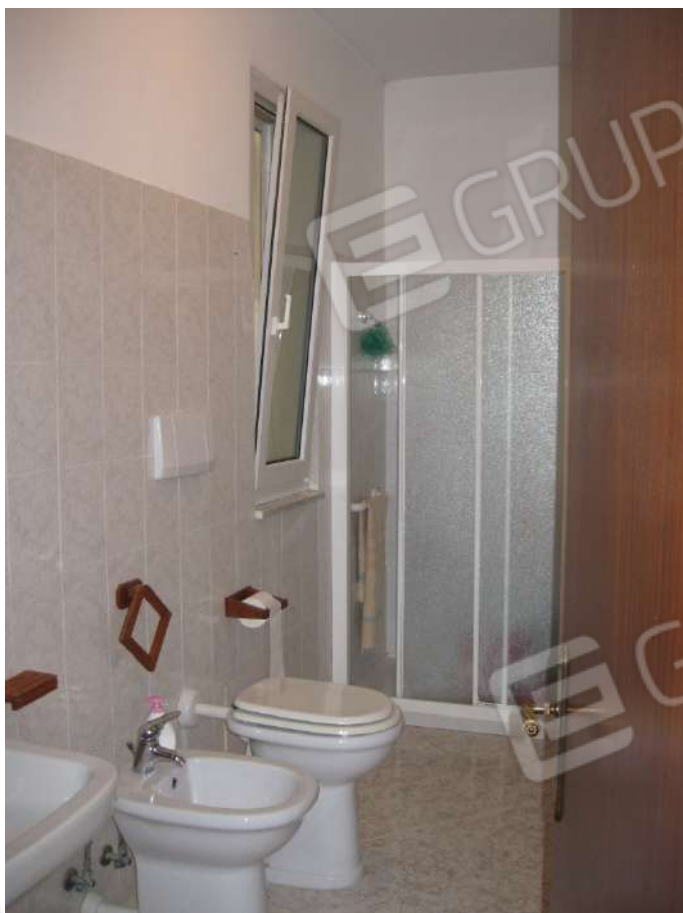
Foto 27: Particolare del servizio igienico. Si può notare come il bagno sia sotto sottoposto ad una ristrutturazione in tempi recenti. Si possono notare i sanitari in ceramica, il box doccia in acrilico e le piastrelle del pavimento diverse dal resto dell'appartamento e il rivestimento

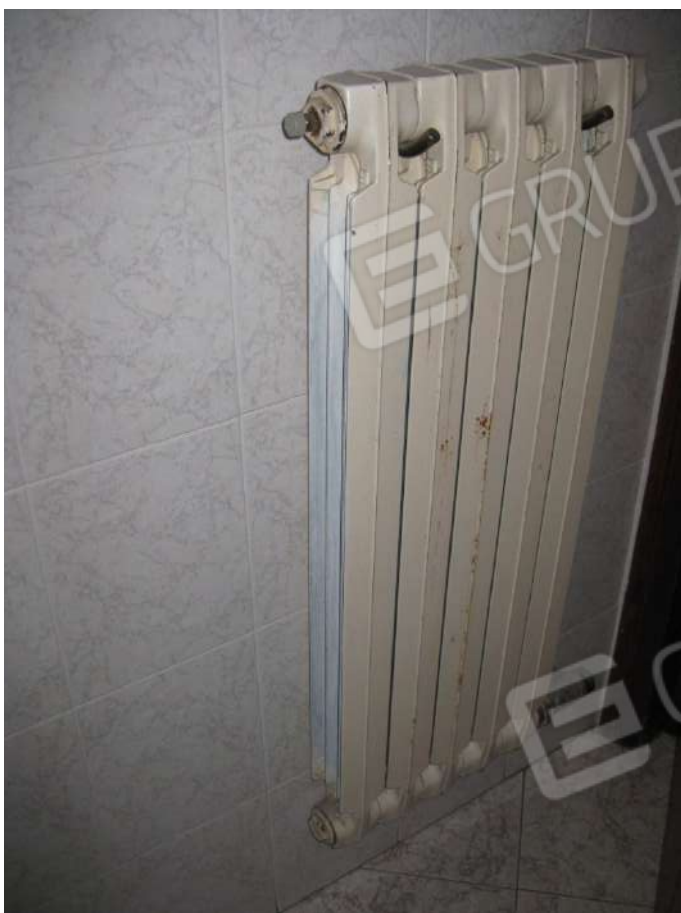
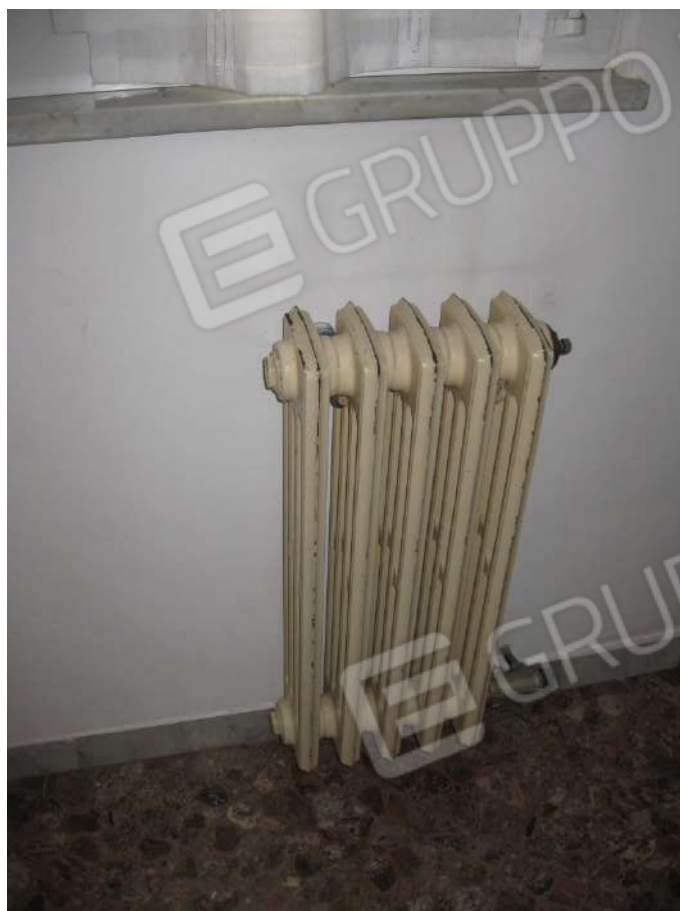
Foto 29: Radiatore in ghisa in bagno

Foto 30: Radiatore in ghisa nel corridoio

Foto 29 e 30: Si possono notare i segni di distacco della verniciatura e segni di ruggine presenti

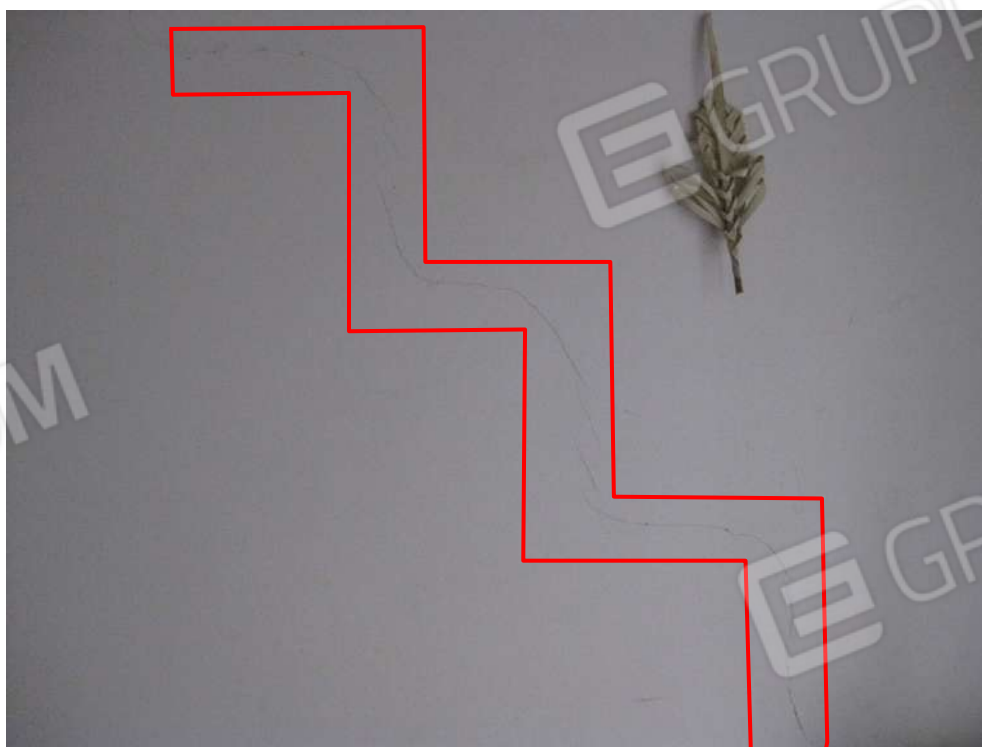
Foto 32: Particolare della fessura presente sul muro in corrispondenza del radiatore della stanza

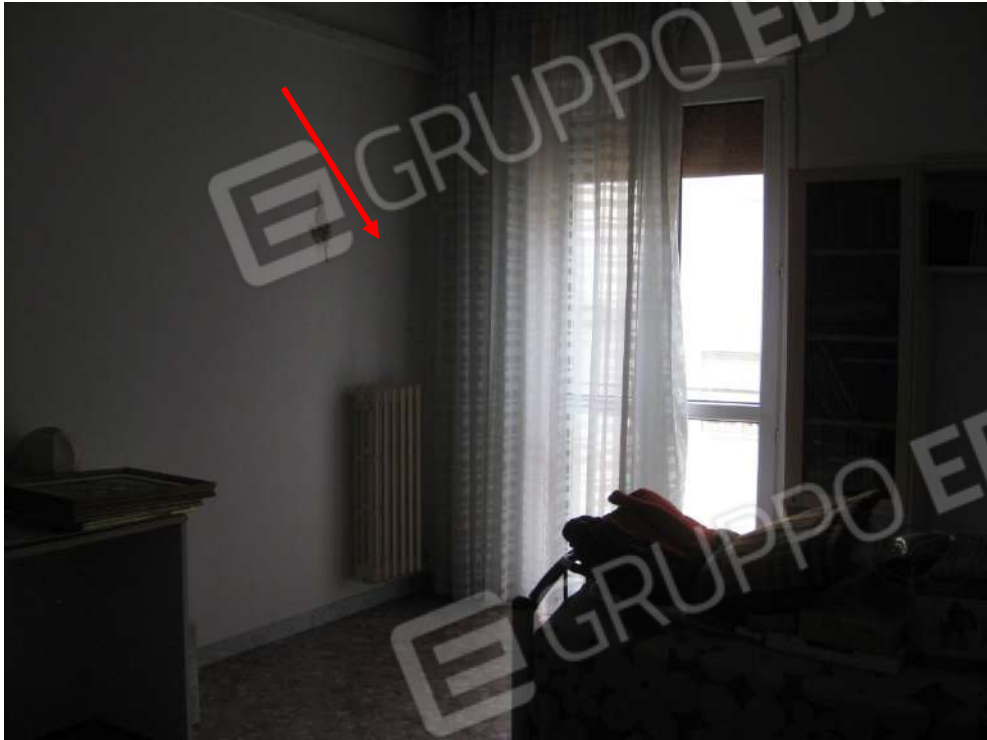
Foto 33: Camera da letto. La freccia rossa indica la posizione della lesione di cui alla foto 32

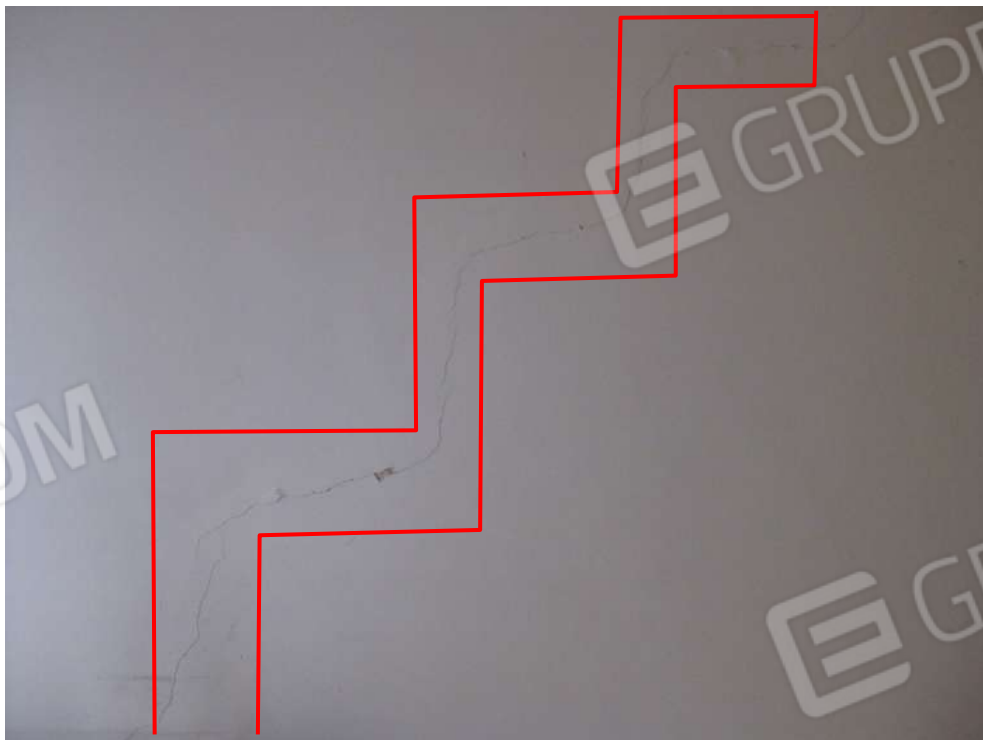
Foto 36: Particolare della fessura presente sul muro in corrispondenza del radiatore della stanza

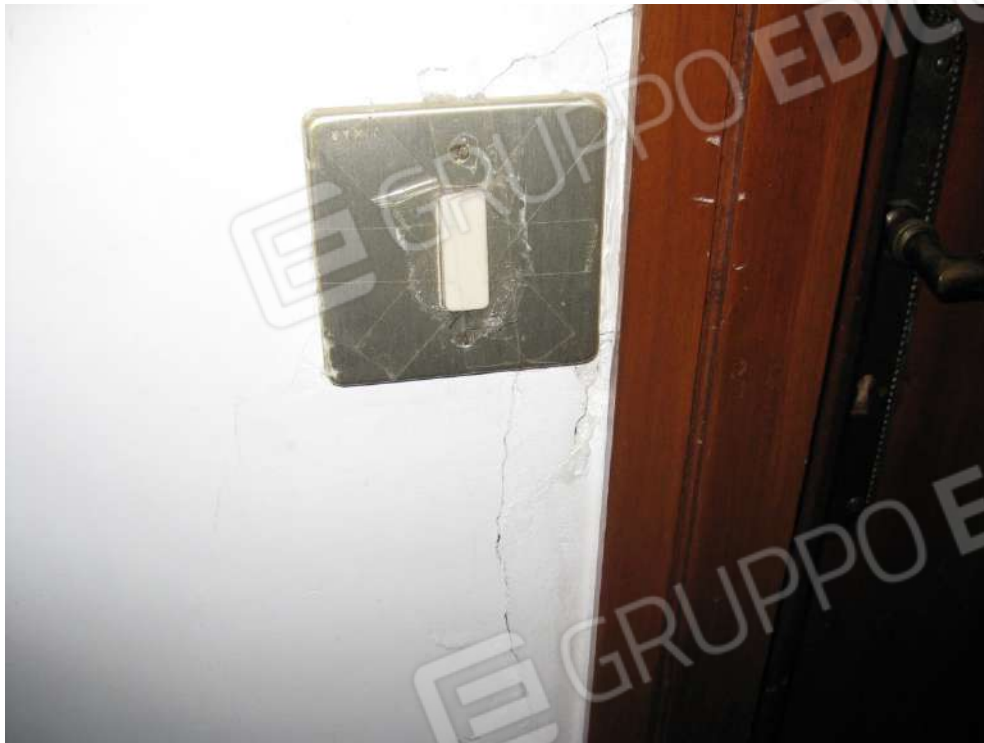
Foto 39: Particolare interruttore. Si possono vedere i pezzi di nastro adesivo per mantenerlo fissato a parete

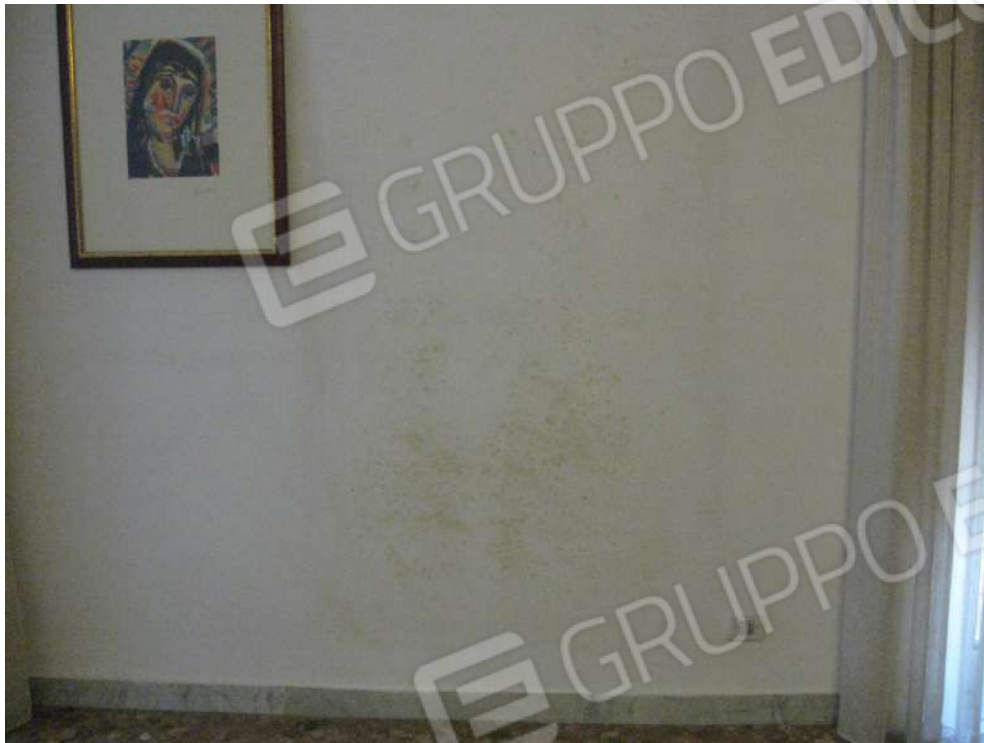
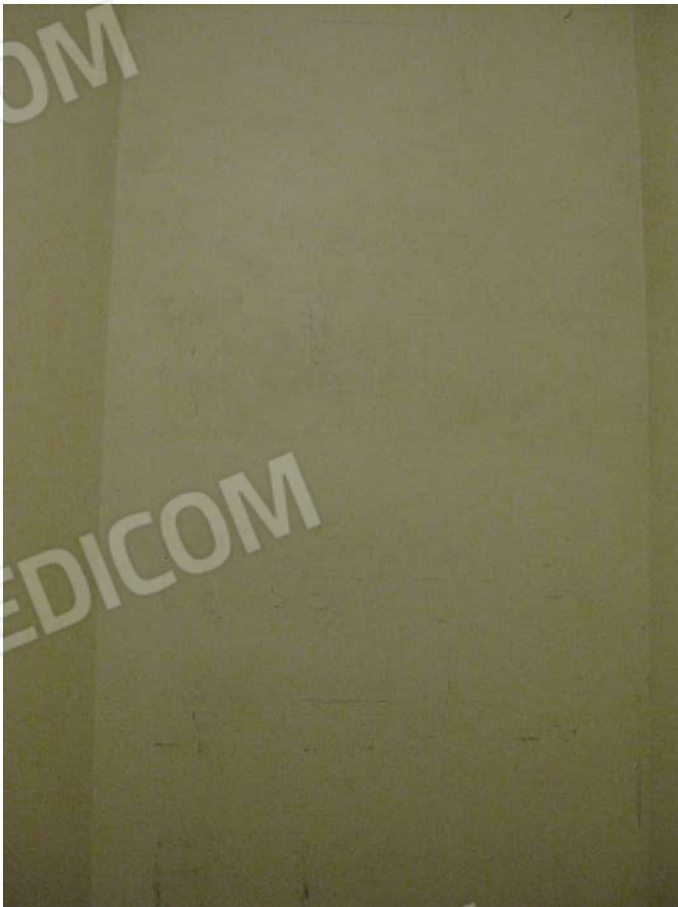
Foto 43 e 44 individuano due tramezzi interni da cui si denota la necessità di manutenzione consistente nella pitturazione di tutte le pareti dell'unità immobiliare
