RILIEVO FOTOGRAFICO

CASA DI ABITAZIONE UNIFAMILIARE SITA IN SANTERAMO IN COLLE CORSO TRIPOLI ANZONI N. 81 – PIANO TERRA – PRIMO – SECONDO

Foglio 112 part: 1218, sub 20 - PT-1 -2

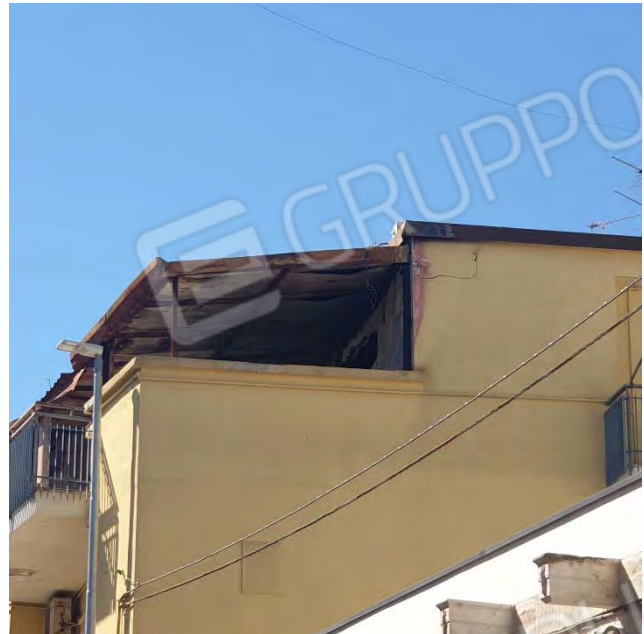
PARTICOLARE ANGOLO CON TETTOIA INCENDIATA

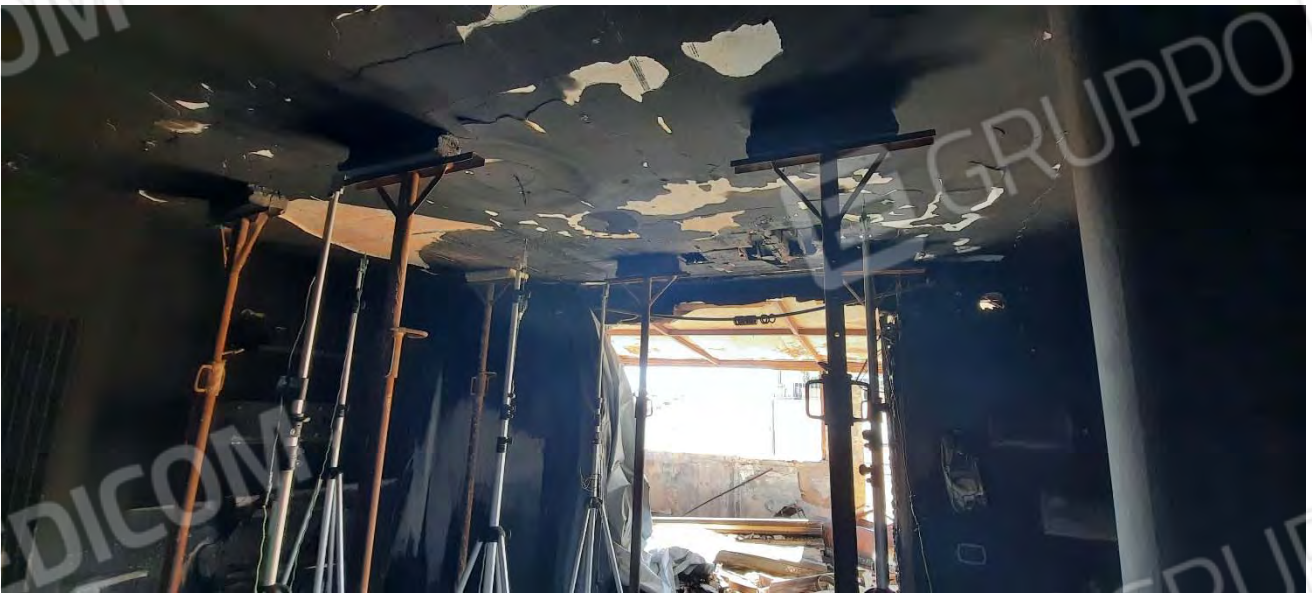
AMBIENTE OGGETTO DI VERIFICHE

E' EVIDENTE LA STRUMETAZIONE ED I PUNTELLI MESSI IN OPERA PER LE PROVE DI CARICO

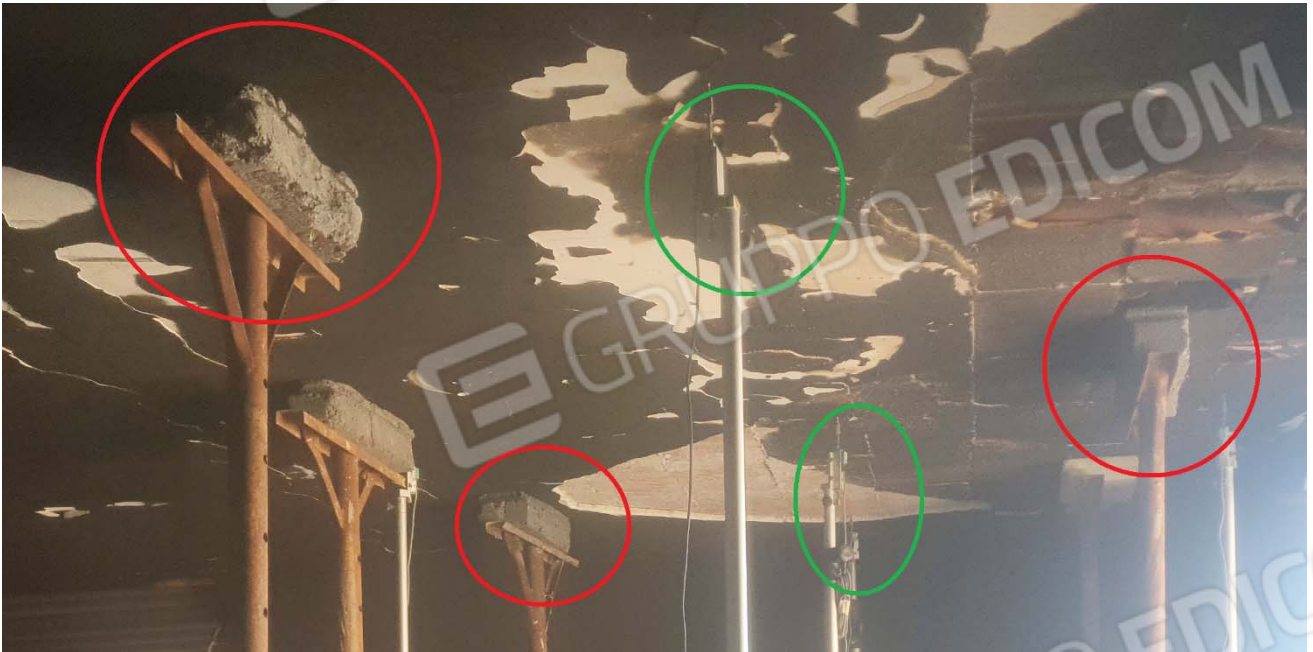
PARTICOLARE DEL SOLAIO OGGETTO DI PROVE SONO EVIDENTI:
I PUNTELLI CON LA PARTE SUPERIORE AMMORTIZZATA – segnata in rosso
LA STRUMENAZIONE CON I SENSORI – segnata in verde

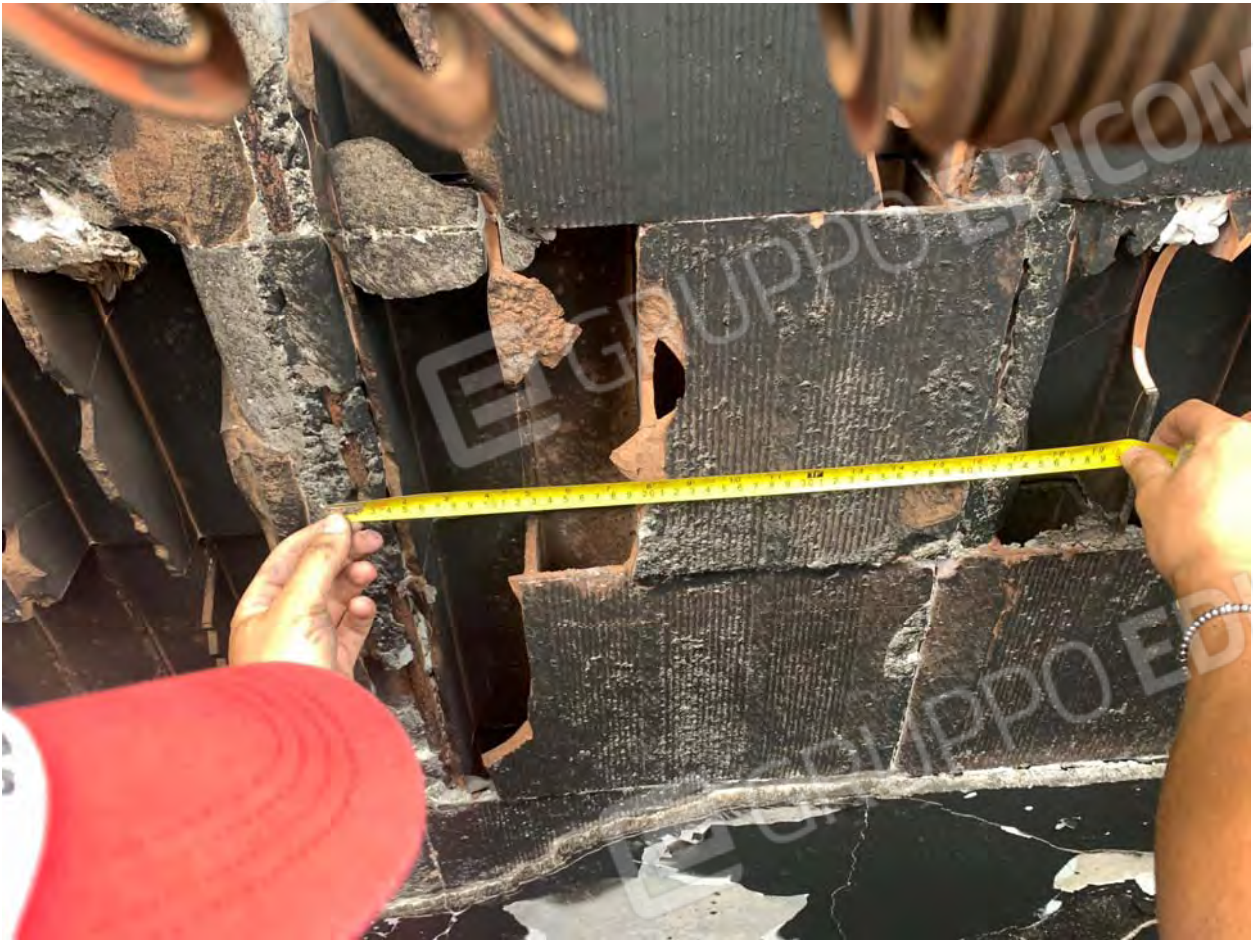
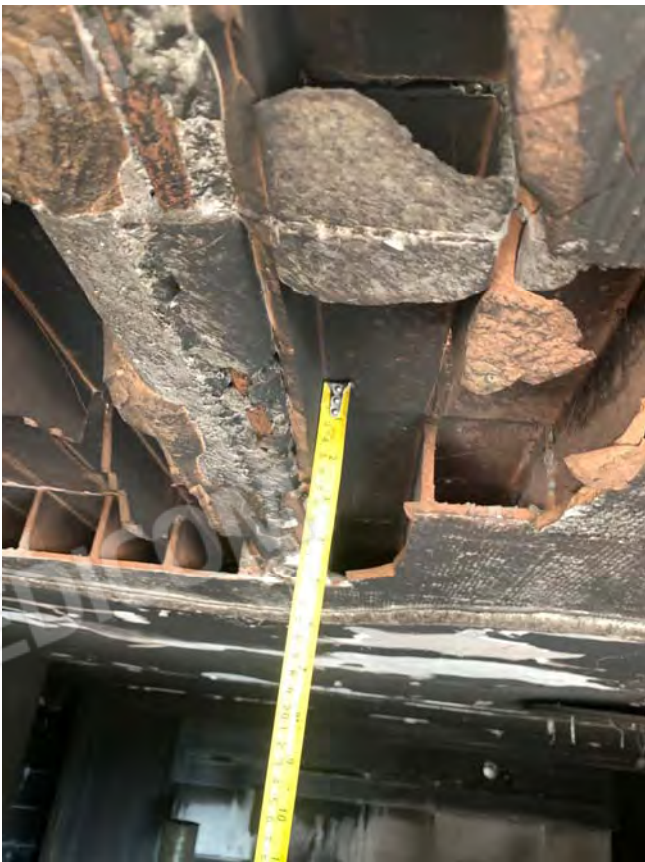
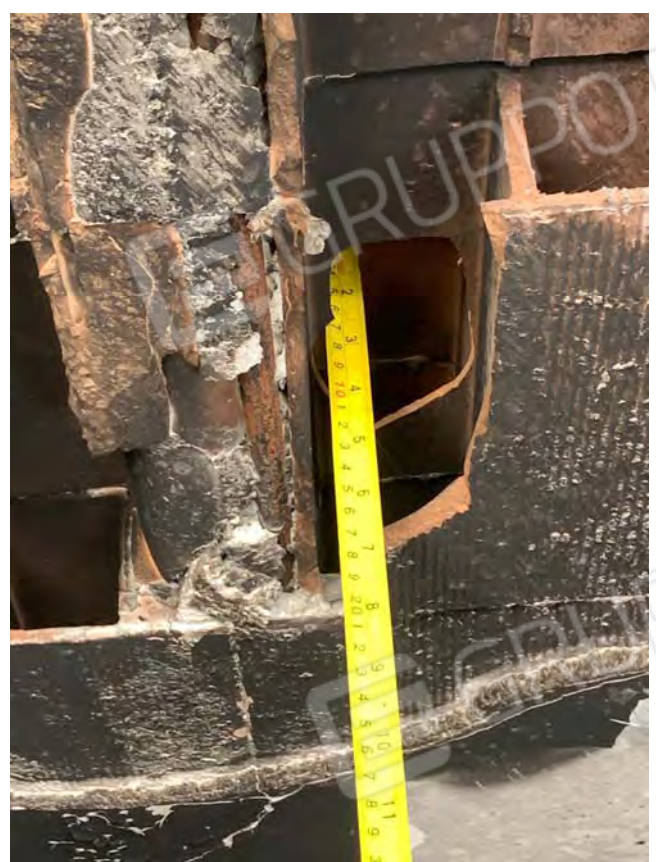
Dettagli del solaio. Degrado strutturale da esposizione ad alte temperature: pignatte esplose

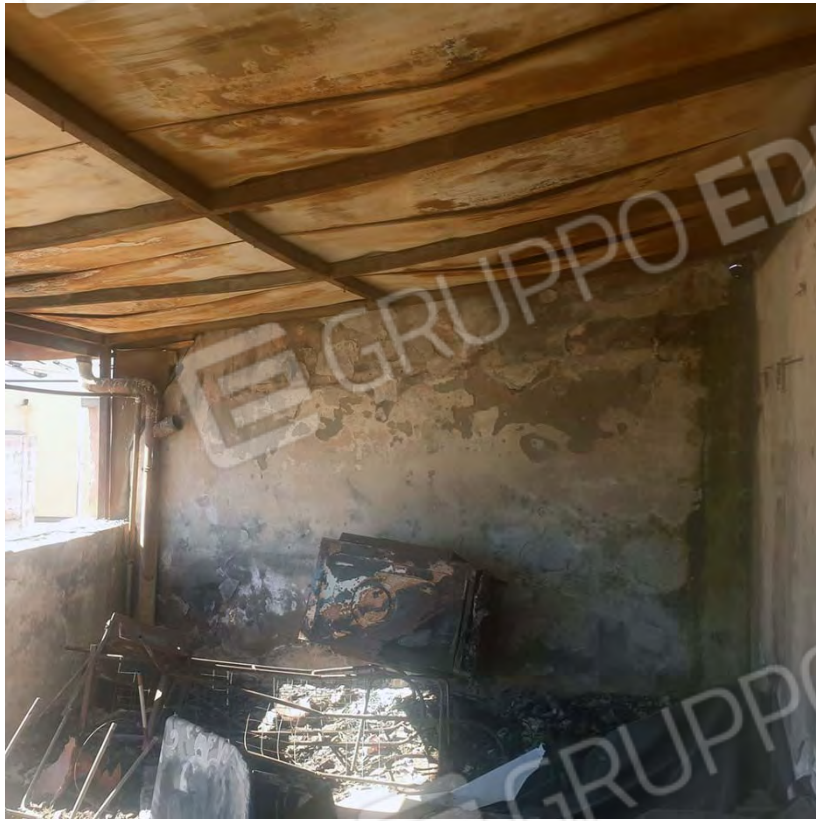
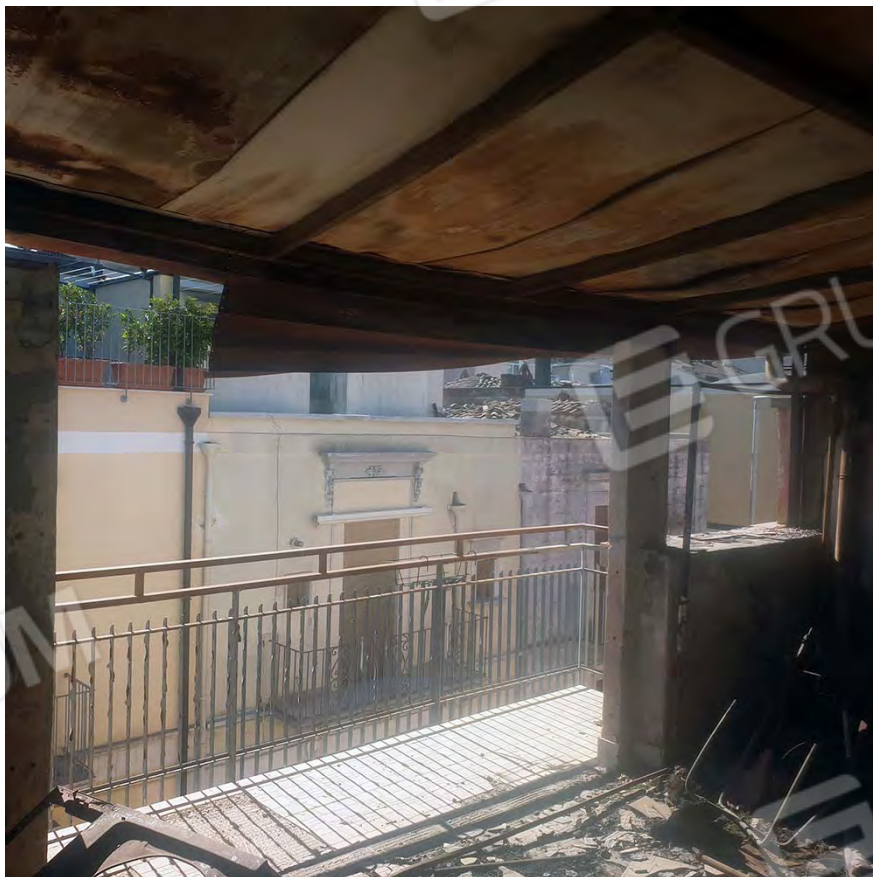
TERRAZZO SUL CORSO TRIPOLI: è evidente la tettoia incendiata , i detriti sulla pavimentazione e lo stato di degrado diffuso

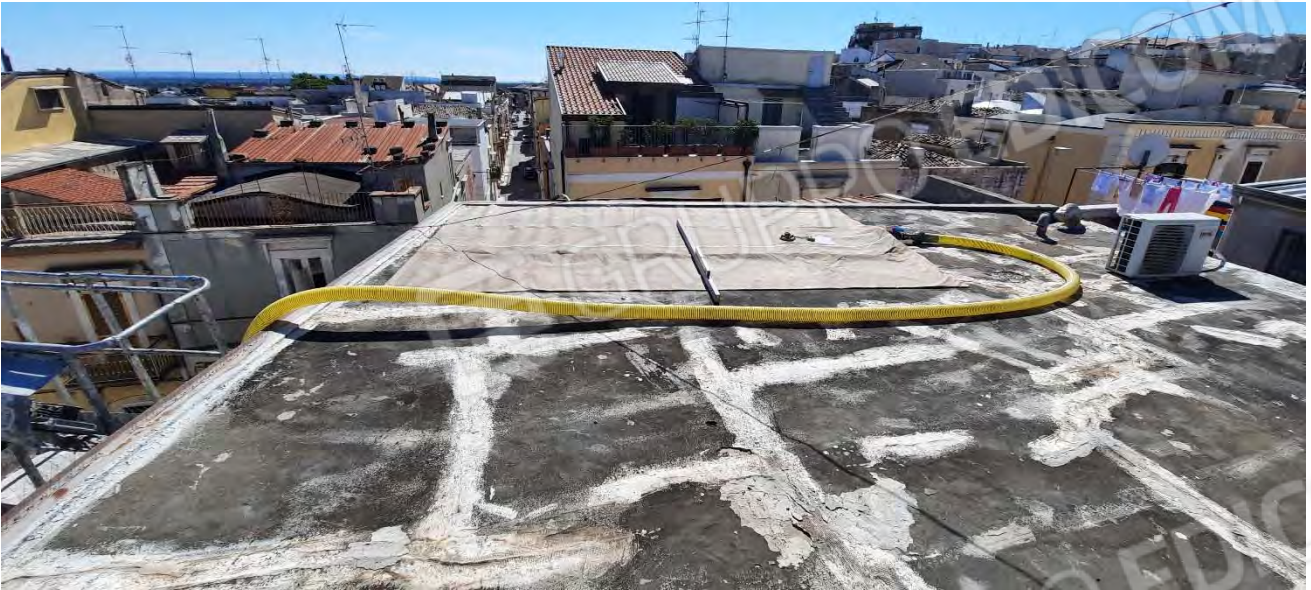
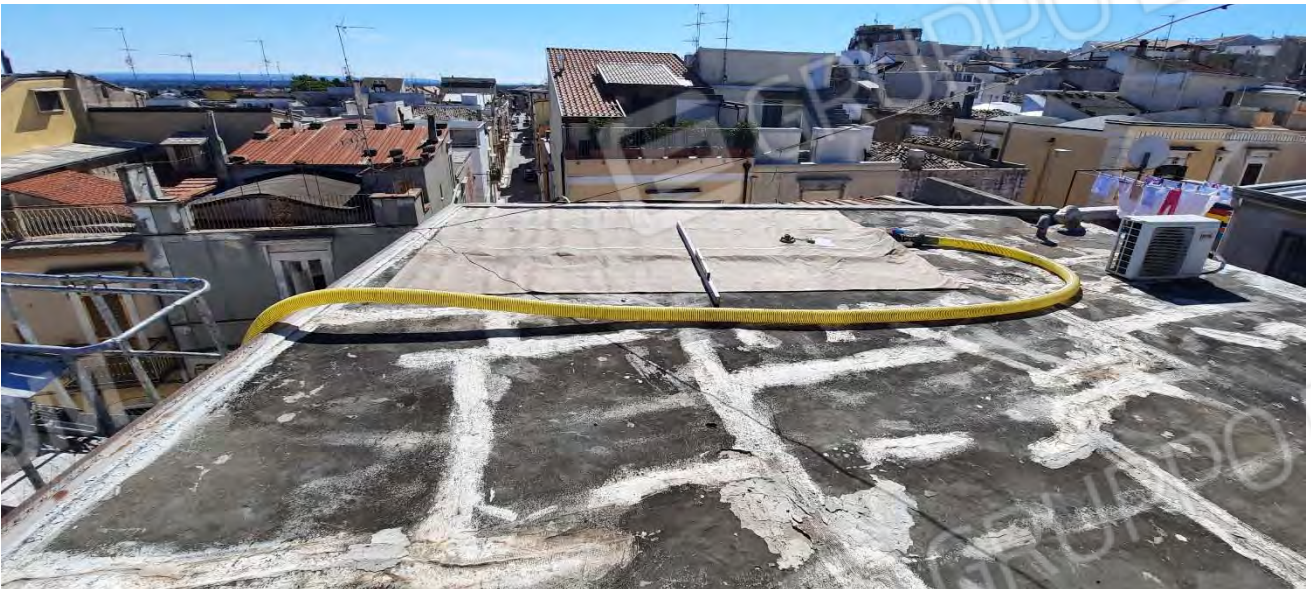
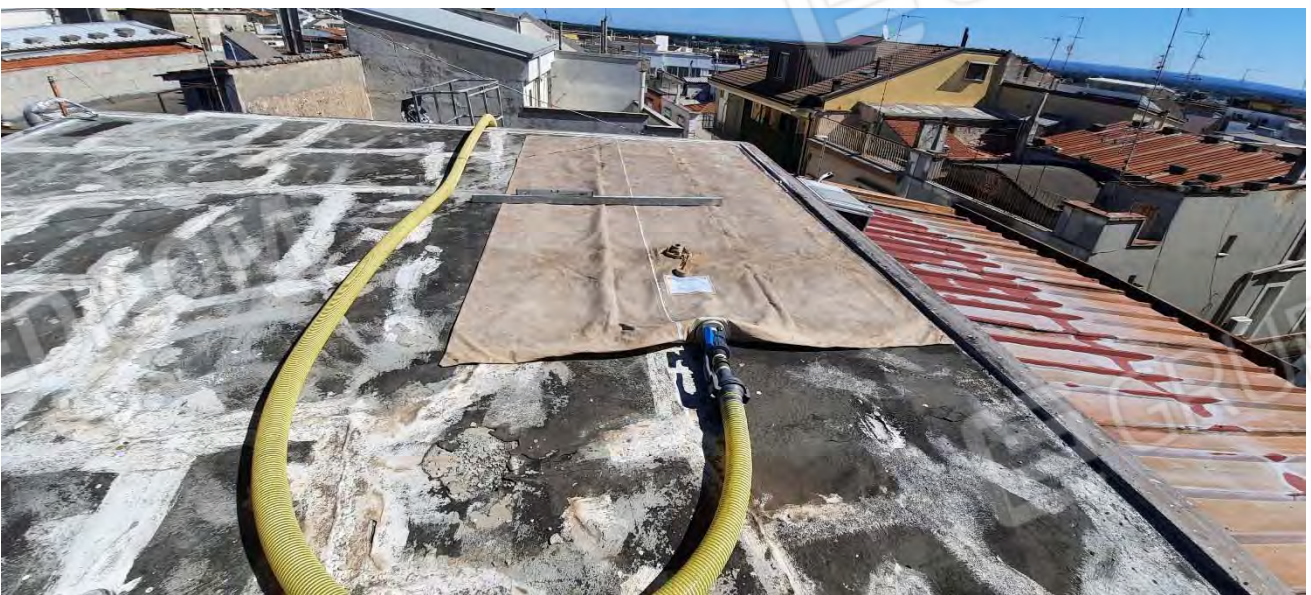
COPERTURA PIANA: a seguito dell'accesso con cestello è stato posizionato il serbatoio per le prove di carico che ha consentito la possibilità di effettuare le foto sopra riportate.
