FOTO DEL LOTTO UNICO

*Stato d'uso e manutenzione
(ante intervento di messa in sicurezza)*

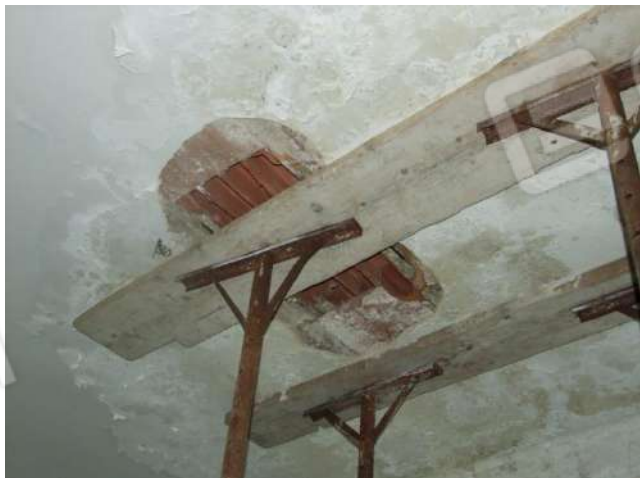
Foto 31 - Vano 1 - Zona ammalorata e puntellata

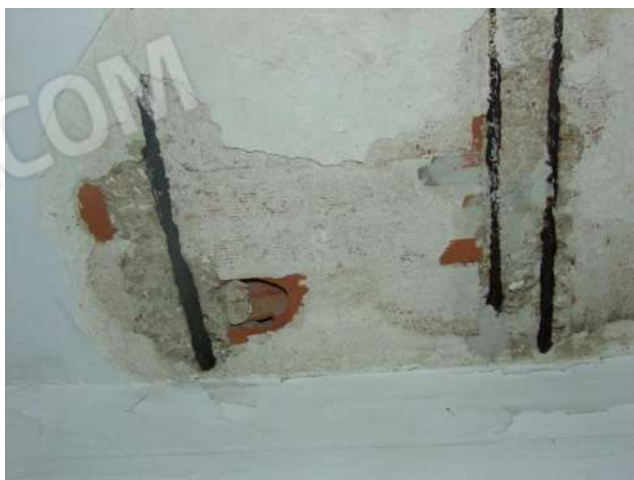
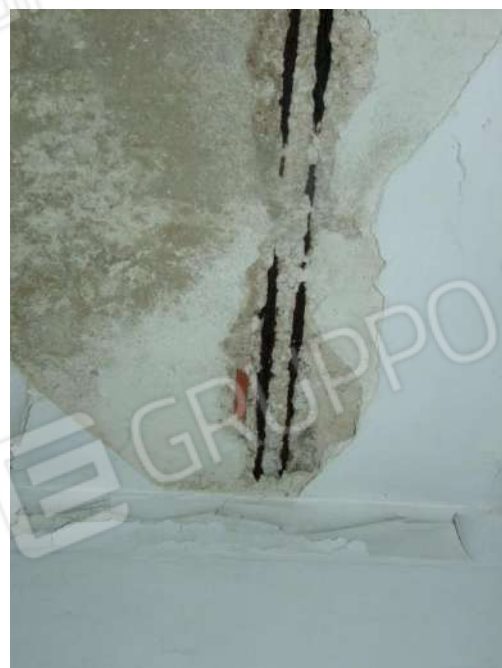
Foto 32 e 33 - Vano 3 - Zone ammalorate con evidenza di ferri di armatura scoperti e arrugginiti

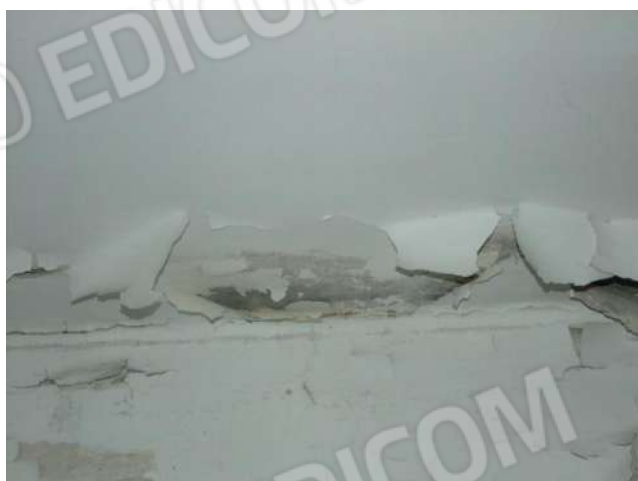
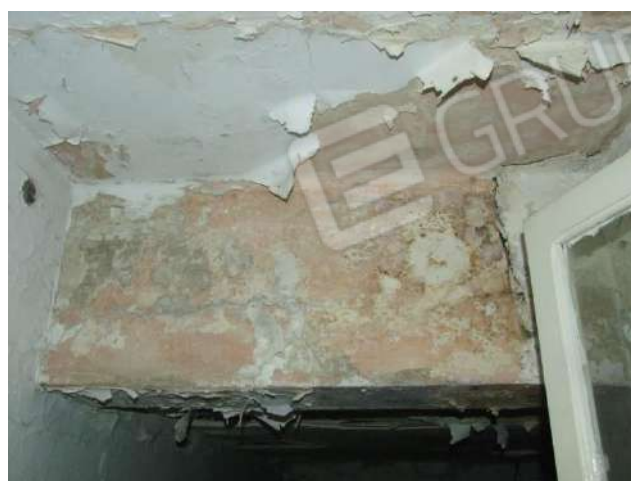
Foto 34 e 35 - Vano 3 e disimpegno - Condizione di degrado degli intonaci
