Tribunale Ordinario di Bari  
Seconda Sezione Civile-Ufficio Esecuzioni Immobiliari  
Proc. Es. n° **286/2023** nei confronti di

**LOTTO UNICO**  
**ALLEGATO N° 1**

**Unità immobiliare sita in Bari (Loseto) alla via G. Giacobelli n° 39.**

**Raccolta di nn° 14 fotografie illustrative lo stato dei luoghi dell'unità immobiliare sita al piano terra dell'edificio di via G. Giacobelli civico 39 in Loseto ( fraz. di Bari ).**

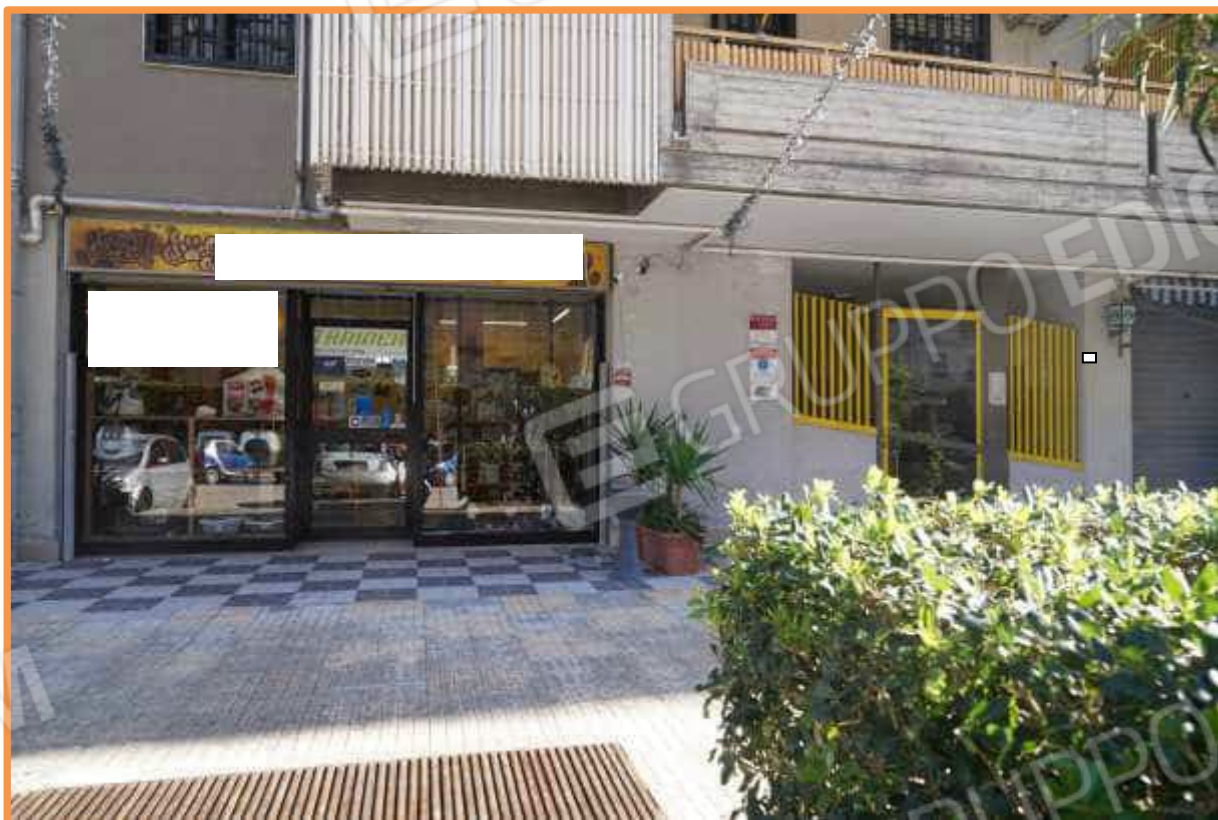
FOTO n° 1. Bari, Loseto.  
Via G. Giacobelli civico 39.  
Prospetto principale dell'unità immobiliare staggita.  
Vista verso la direzione est.

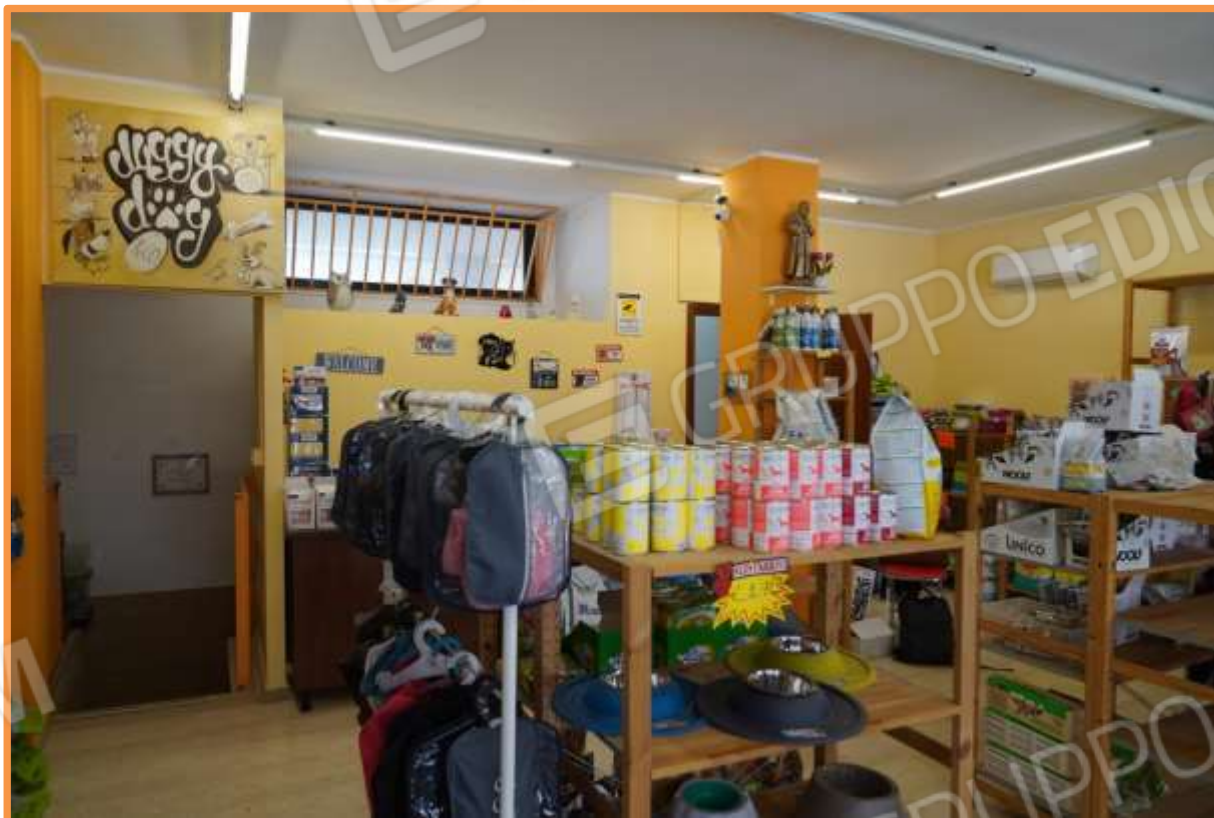
FOTO n° 2. Interno dell'unità staggita.  
Vano ingresso e di vendita.  
Vista verso la direzione est.  
Sul fondo, frontalmente è visibile l'accesso al piano interrato; a destra è posto  
l'accesso al vano bagno, parzialmente nascosto dal pilastro.

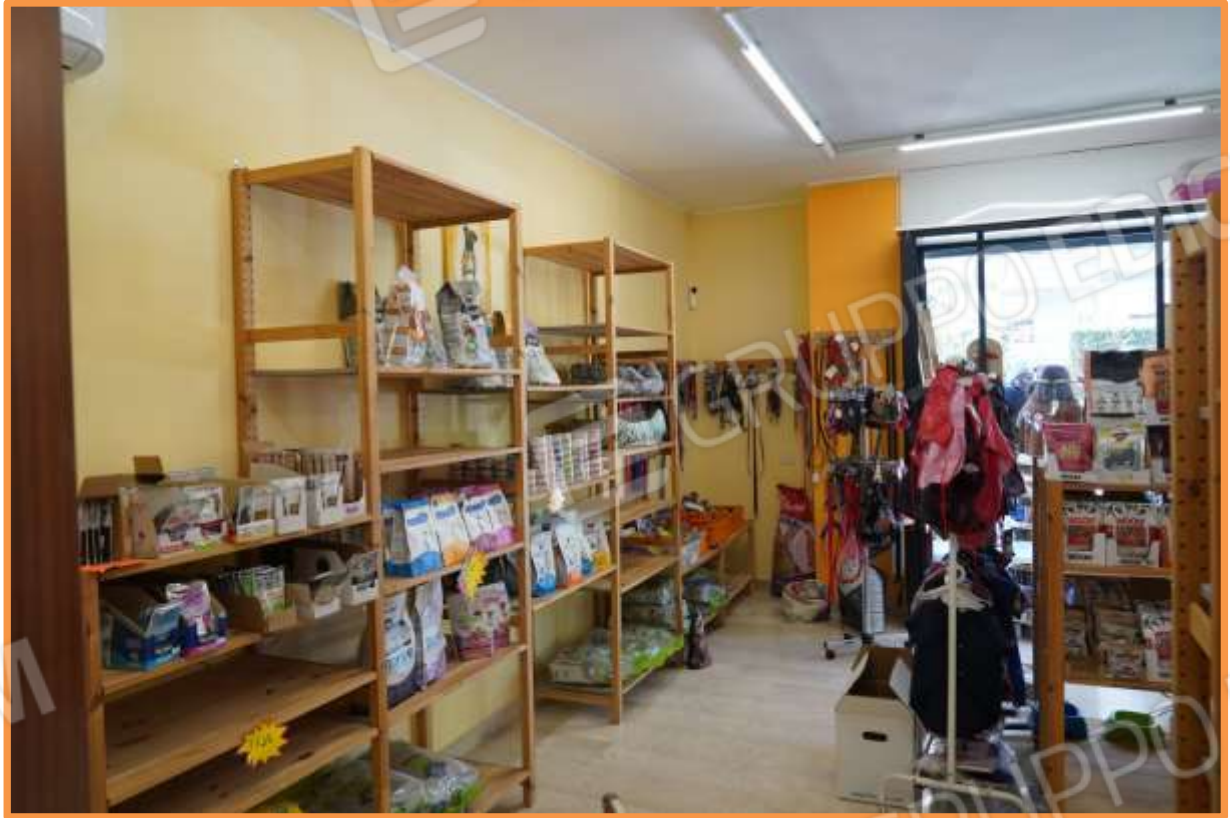
FOTO n° 3. Interno dell'unità staggiata.  
Vano ingresso e vendita.  
Vista verso la direzione ovest.  
Sul fondo è visibile la vetrina di ingresso.

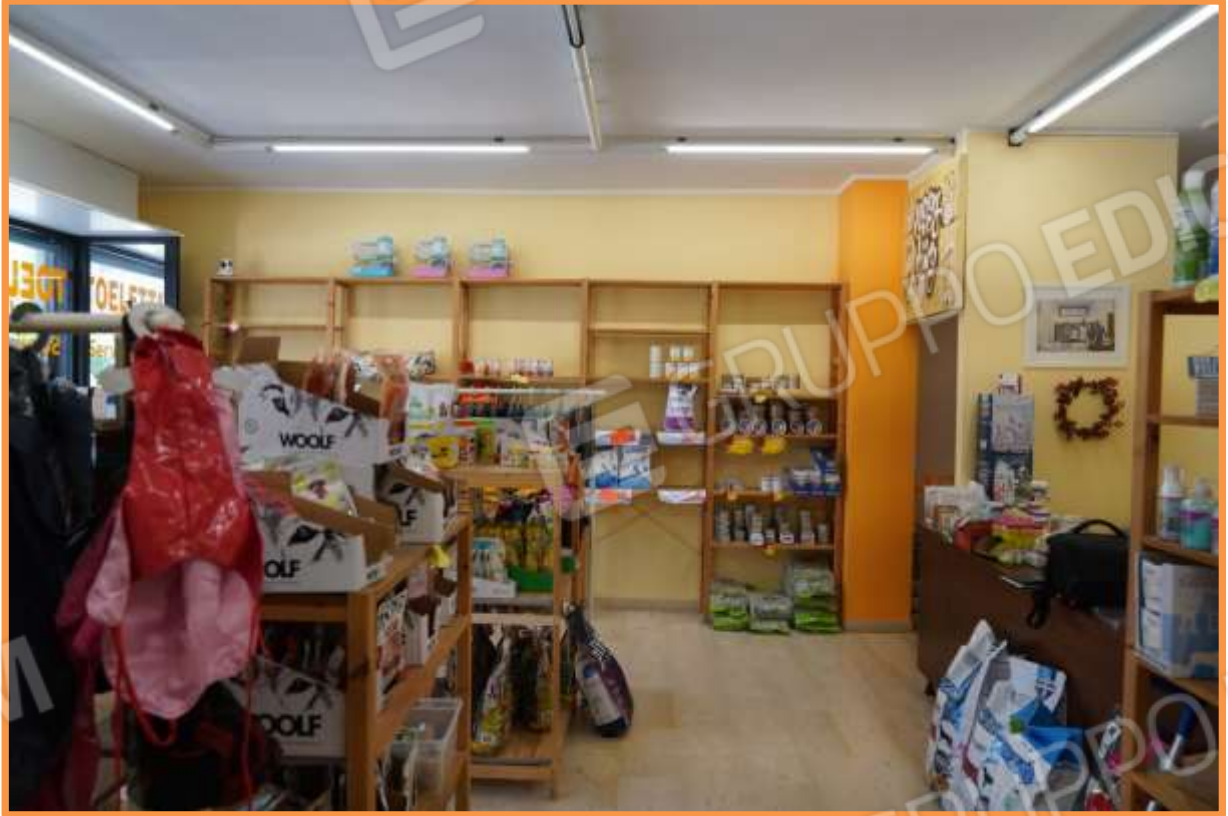
FOTO n° 4. Come foto n° 3.  
Vista verso la direzione nord.

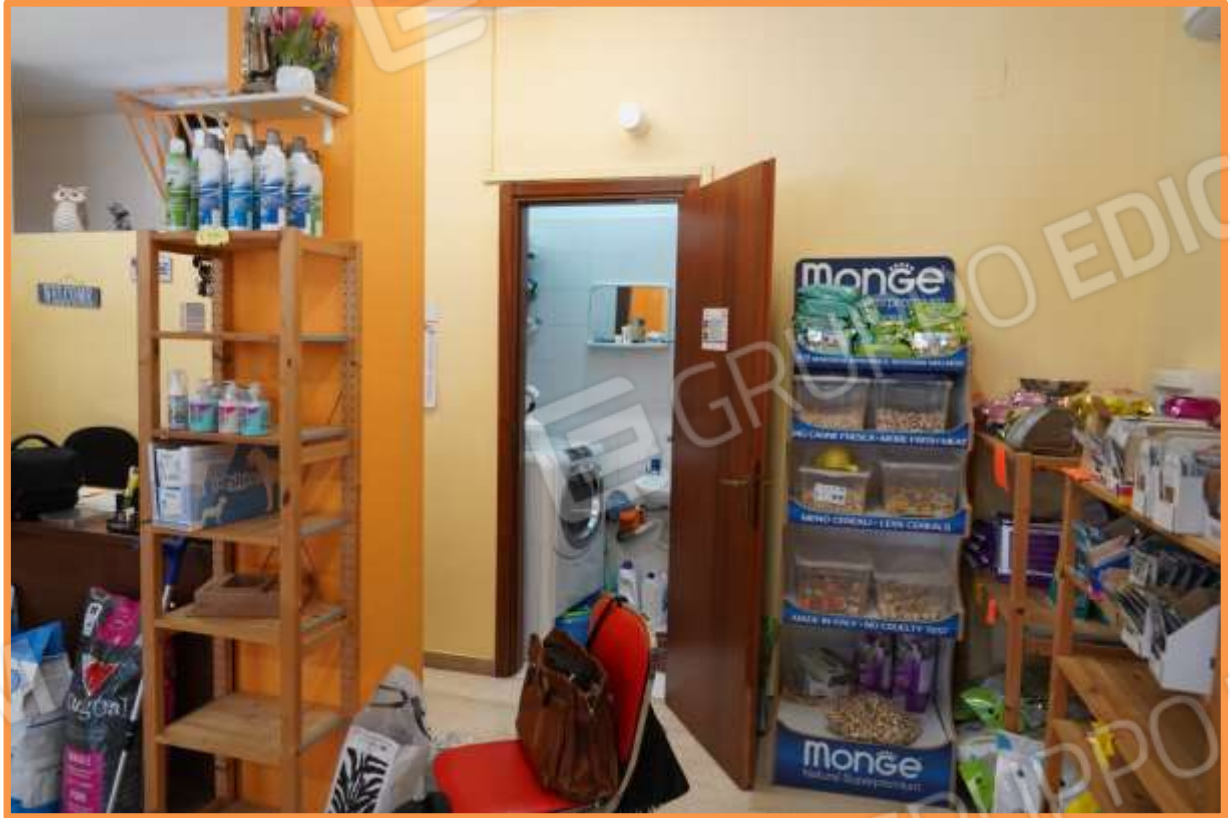
FOTO n° 5. Vista dell'accesso al vano bagno.  
Vista verso la direzione est.

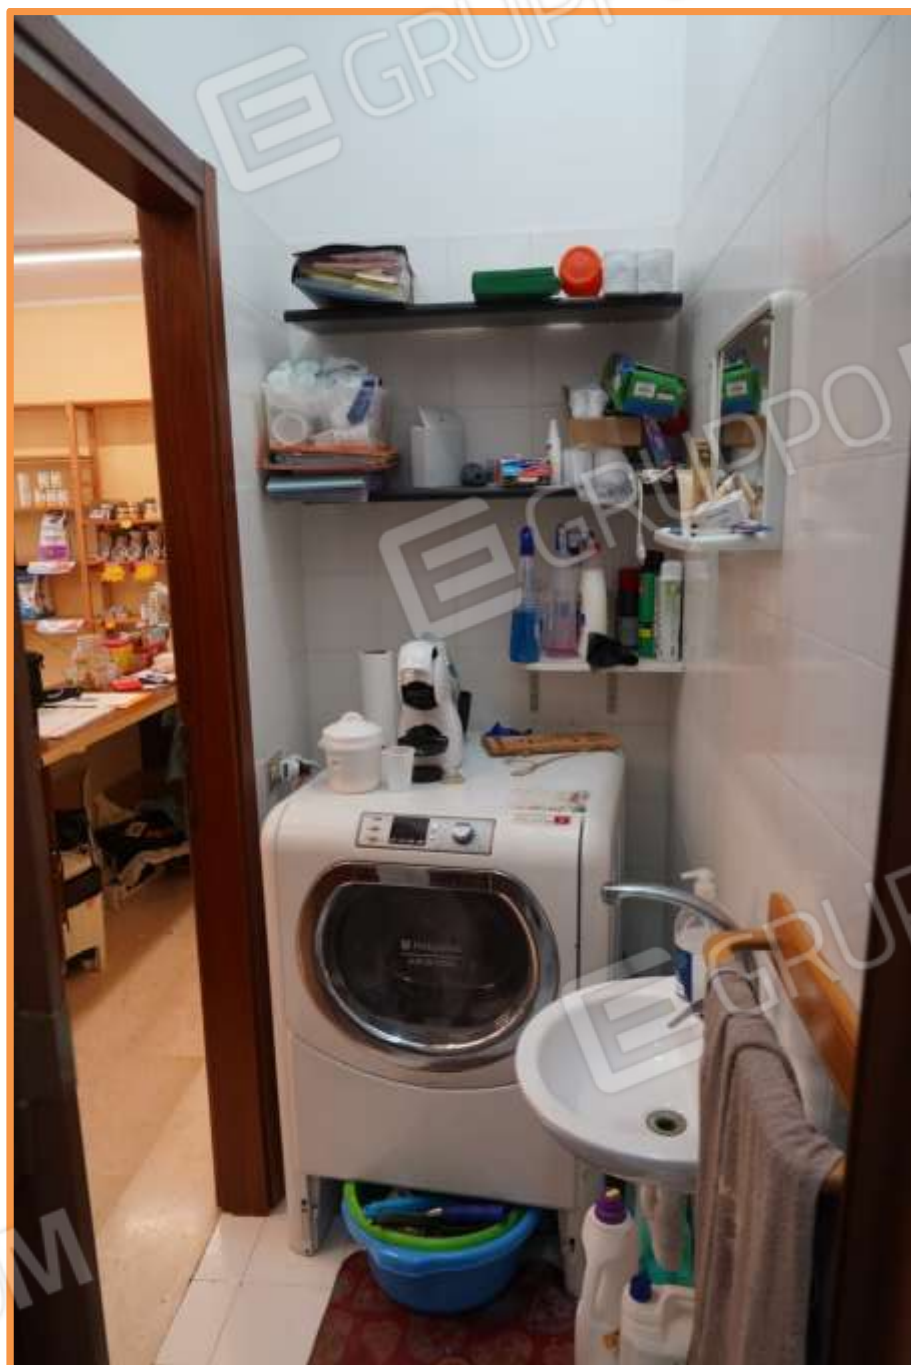
FOTO n° 6. Antibagno.  
Vista verso la direzione nord.

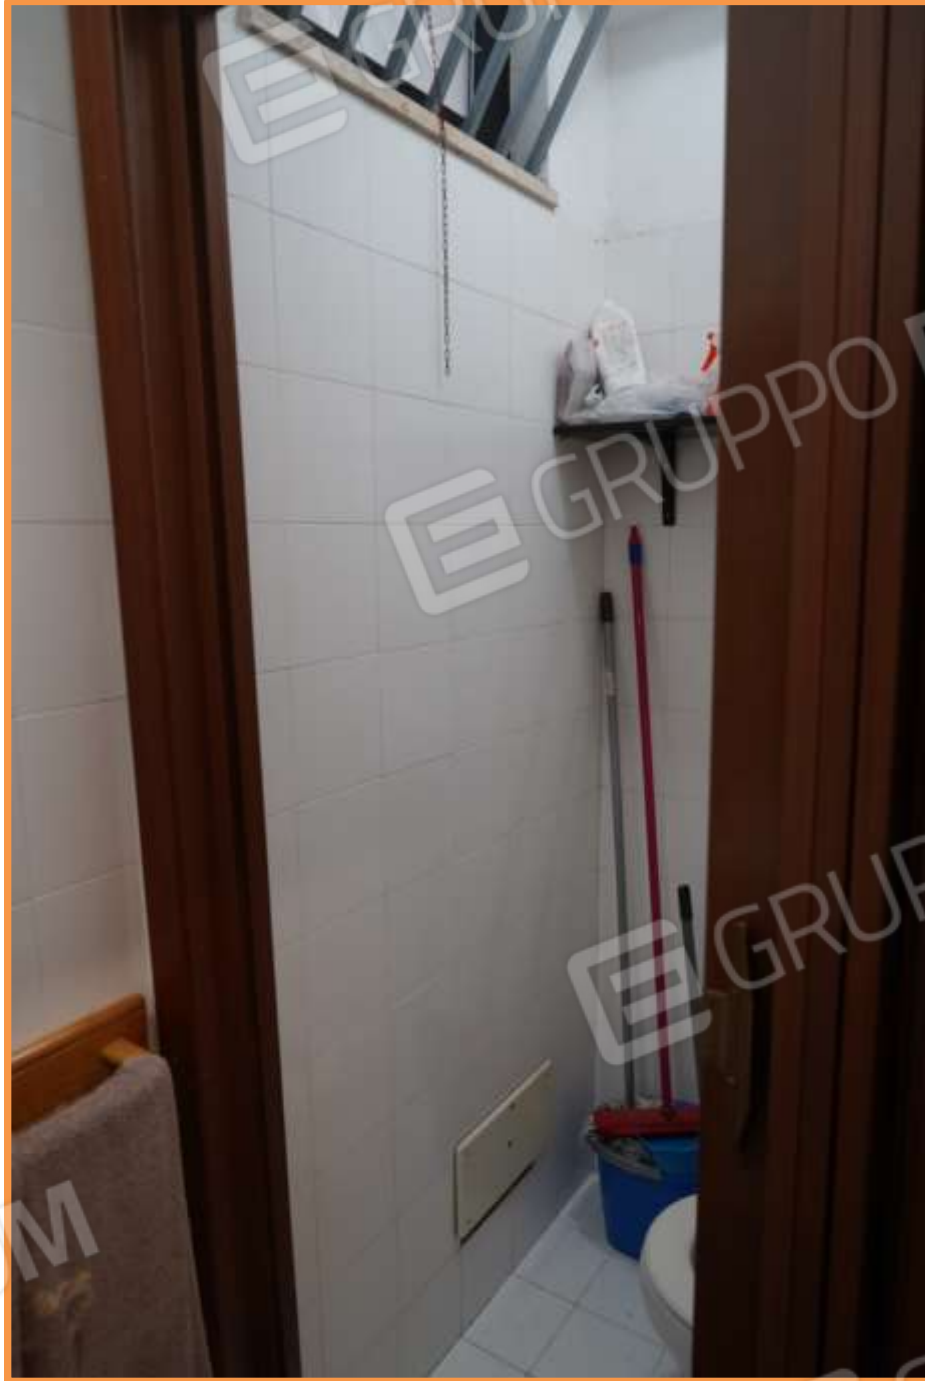
FOTO n° 7. Bagno, vista verso la direzione sud.

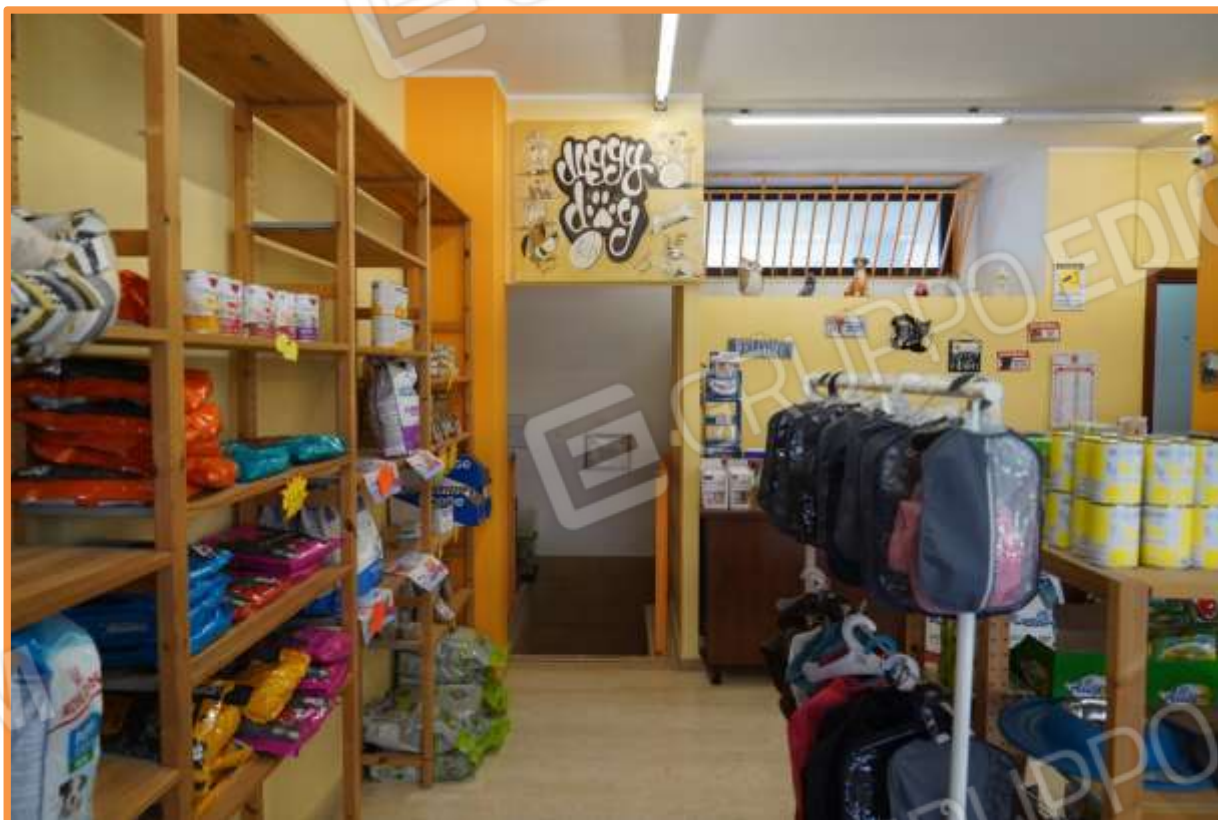
FOTO N° 8. Apertura di accesso al piano interrato.  
Vista verso la direzione est.

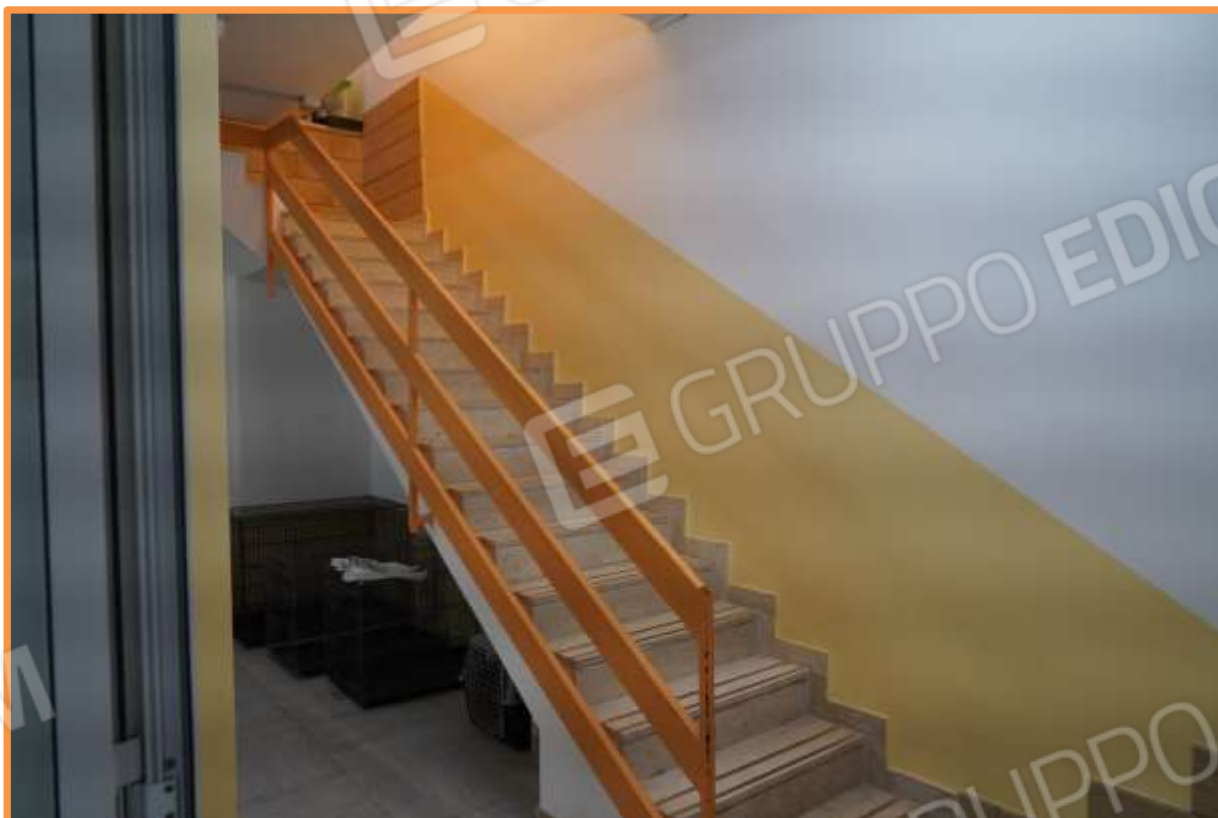
FOTO N° 9. Rampa di scala di accesso al piano interrato posta a ridosso della muratura di confine est.

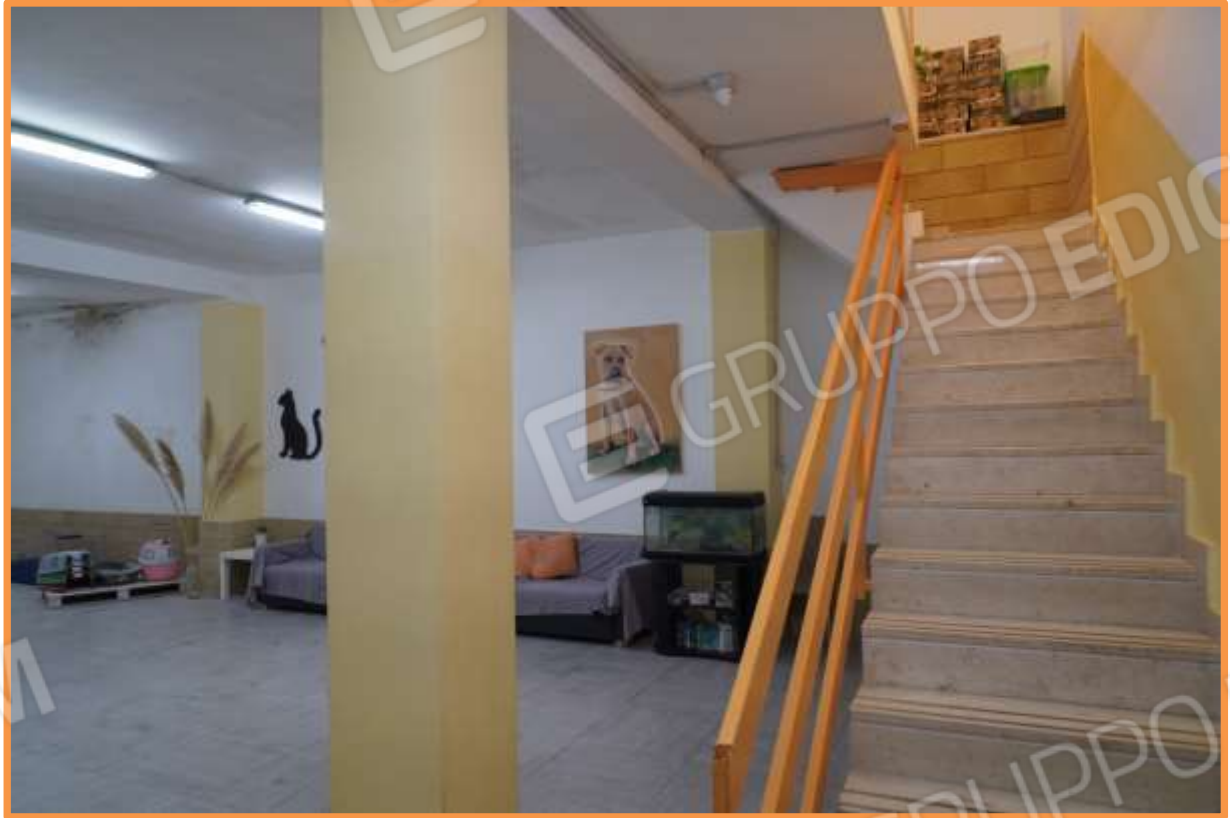
FOTO N° 10 Come foto n° 9.  
Vista verso la direzione nord di parte del piano interrato.

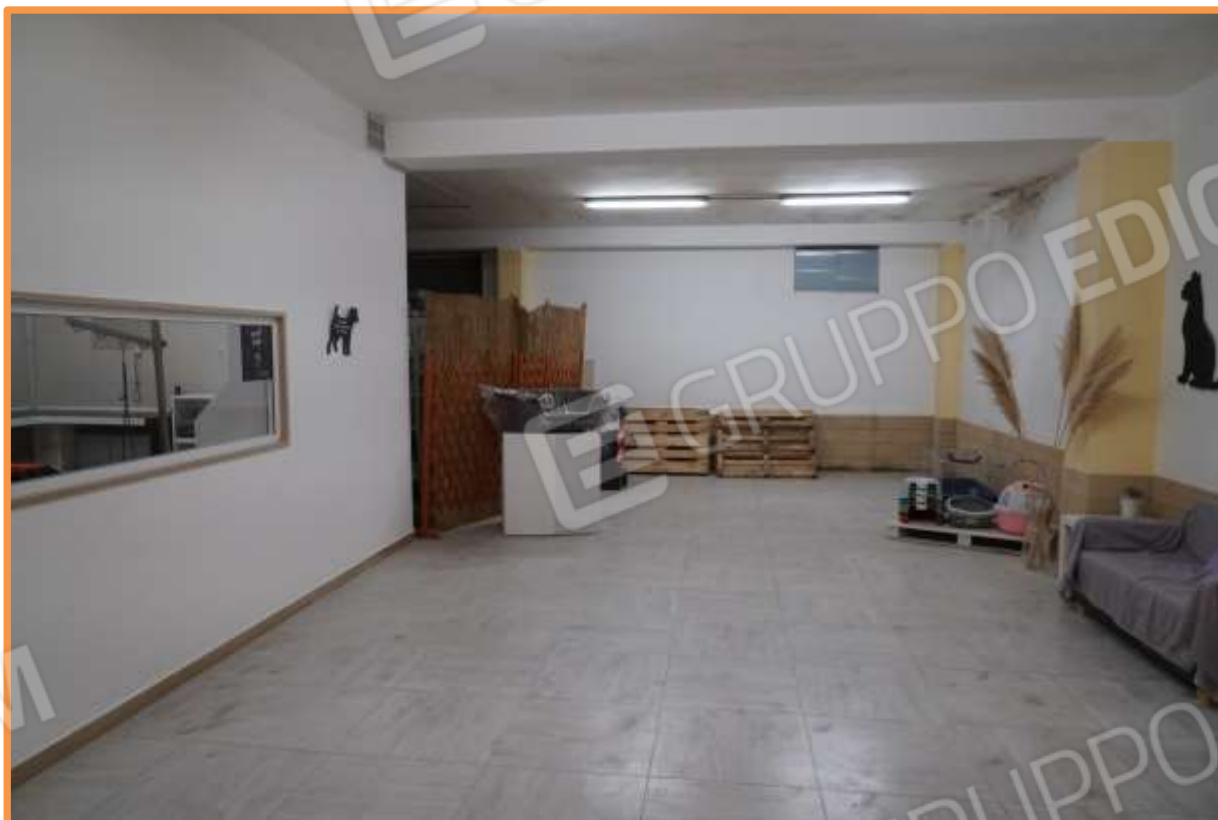
FOTO N° 11 Piano interrato.  
Vista verso la direzione ovest.  
A sinistra è visibile parte del vano toelettatura animali domestici.

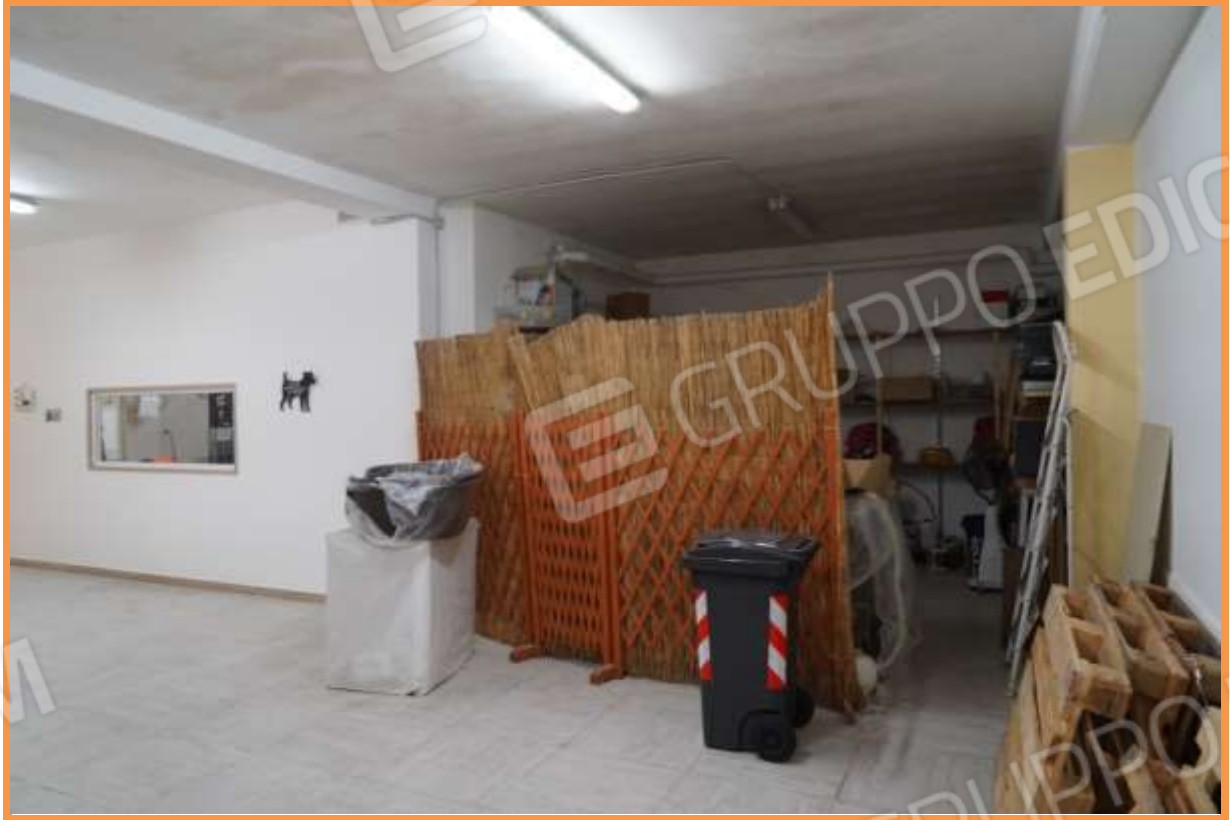
FOTO n° 12. Piano interrato.  
Vista verso la direzione sud.  
A sinistra è visibile il vano toelettatura.

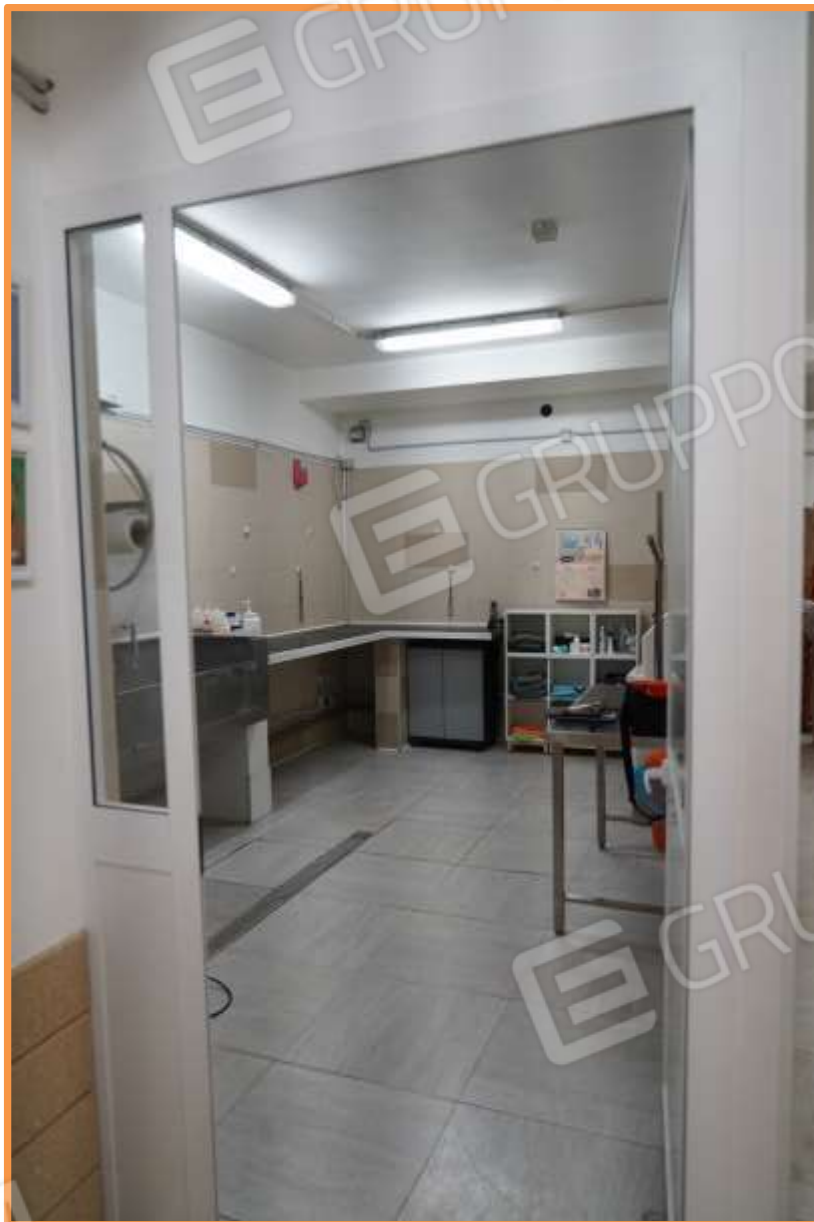
FOTO n° 13. Piano interrato.  
Accesso al vano toelettatura animali domestici.  
Vista verso la direzione ovest.

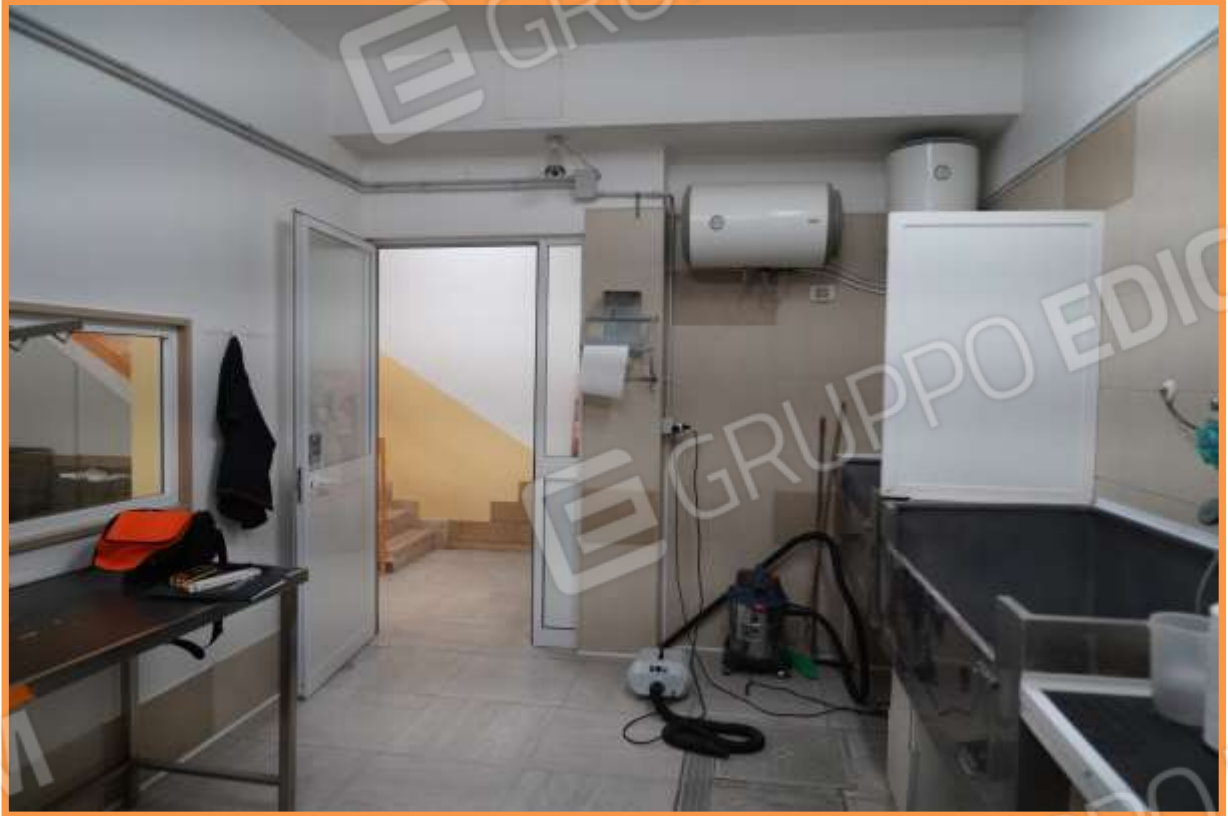
FOTO n° 14. Vano toelettatura.  
Vista verso la porta di accesso, verso la direzione est.  
Sul fondo a sinistra, oltre la porta di ingresso, è visibile la parte iniziale della  
rampa di scala.
