Tribunale Ordinario di Bari
Seconda Sezione Civile-Ufficio Esecuzioni Immobiliari
Proc. Es. n° 294/2023

LOTTO UNICO
ALLEGATO N° 1

Unità immobiliare sita in Bari (Carbonara) alla via Pollaioli 1/A.

Raccolta di nn° 24 fotografie illustrative lo stato dei luoghi dell'unità immobiliare sita al piano primo con accesso dal civico 1/A di via Pollaioli in Carbonara (fraz. di Bari).

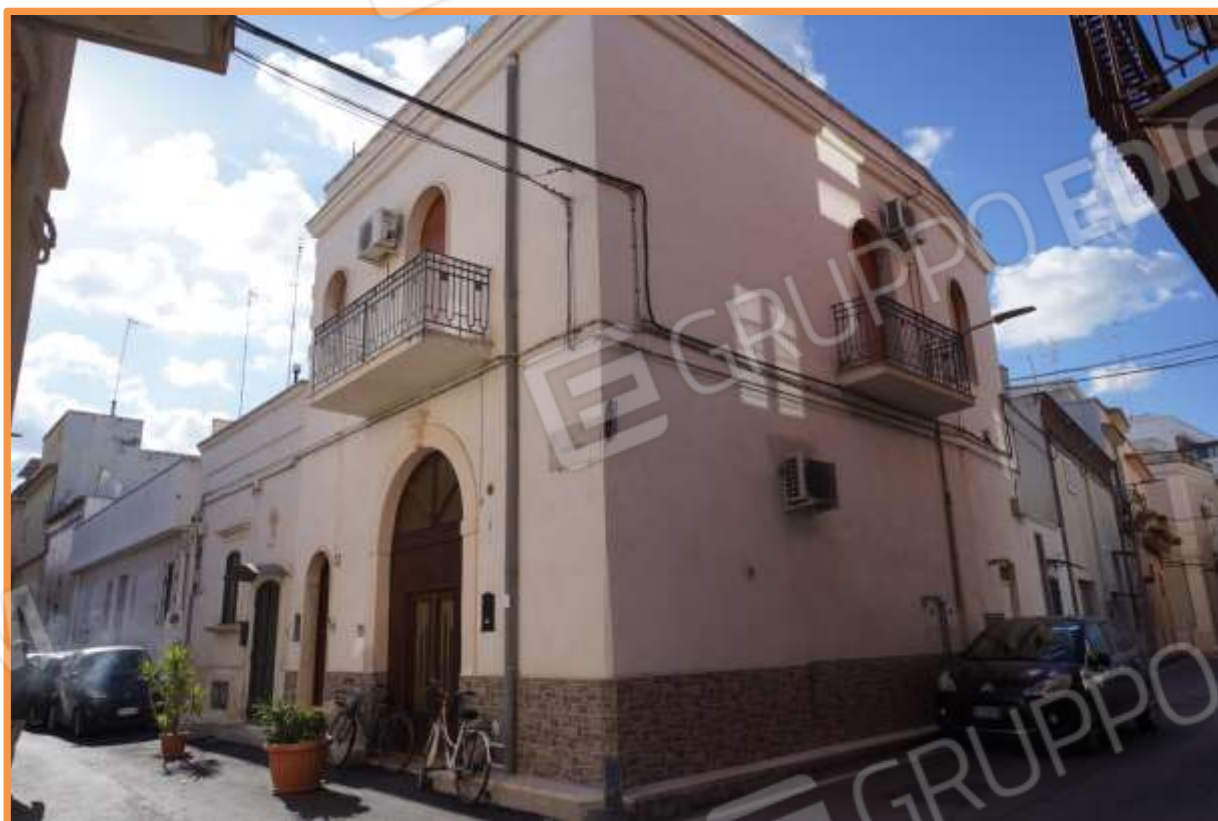
FOTO n° 1. Bari, Carbonara.
Via Pollaioli angolo via Delle Lame.
L'immobile staggito è costituito dal primo piano e dal lastrico solare dell'edificio ed ha accesso dalla via Pollaioli civico 1/A.
Vista verso la direzione sud-ovest dei due prospetti principali.
La via Pollaioli è posta a sinistra di chi osserva la fotografia.

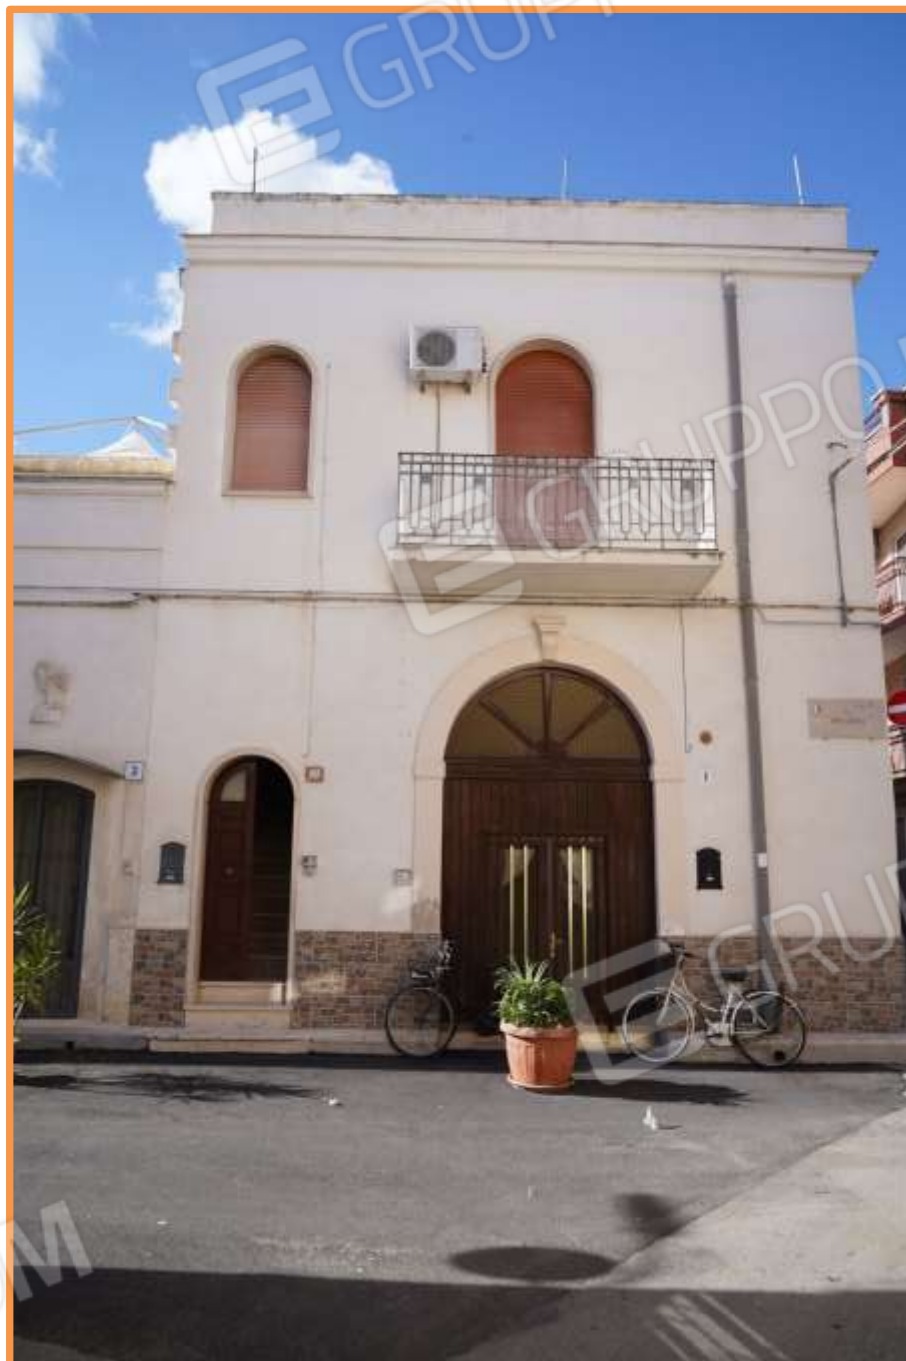
FOTO n° 2. Vista del prospetto principale est dell'edificio in cui è sito al primo piano l'immobile staggito.
Il portoncino posto rialzato sui due gradini costituisce l'accesso al piano.

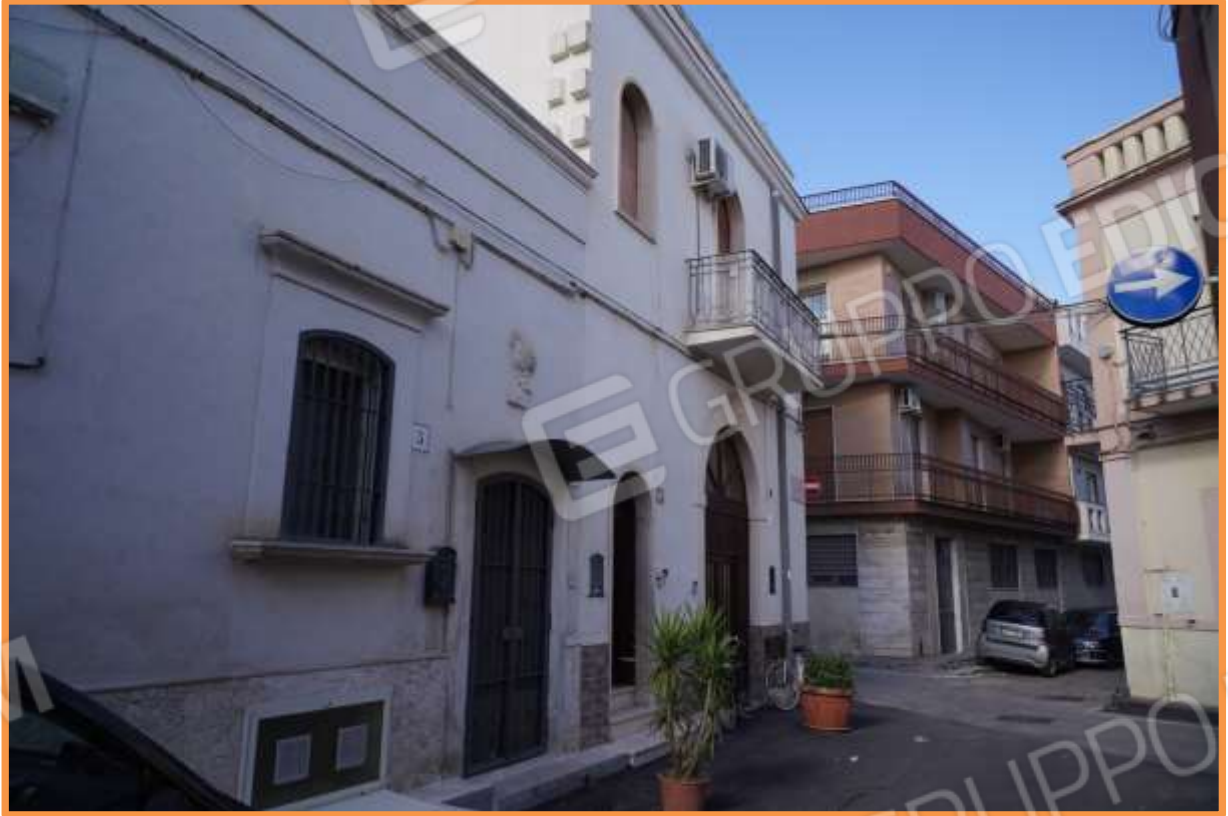
FOTO n° 3. Come foto n° 2.
Vista verso la direzione nord-ovest.

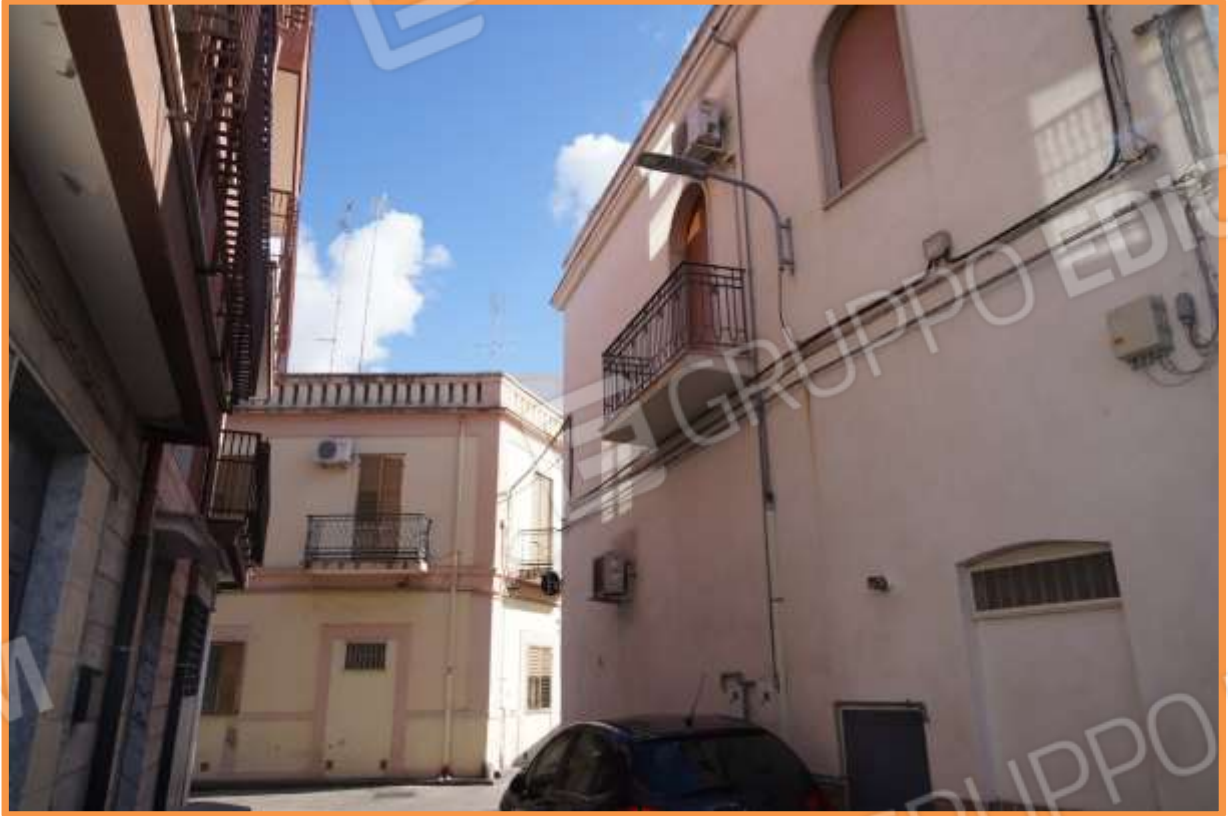
FOTO n° 4. Vista verso la direzione est del prospetto principale dell'edificio sulla via Delle Lame.
Il bene staggito è sito al primo piano.

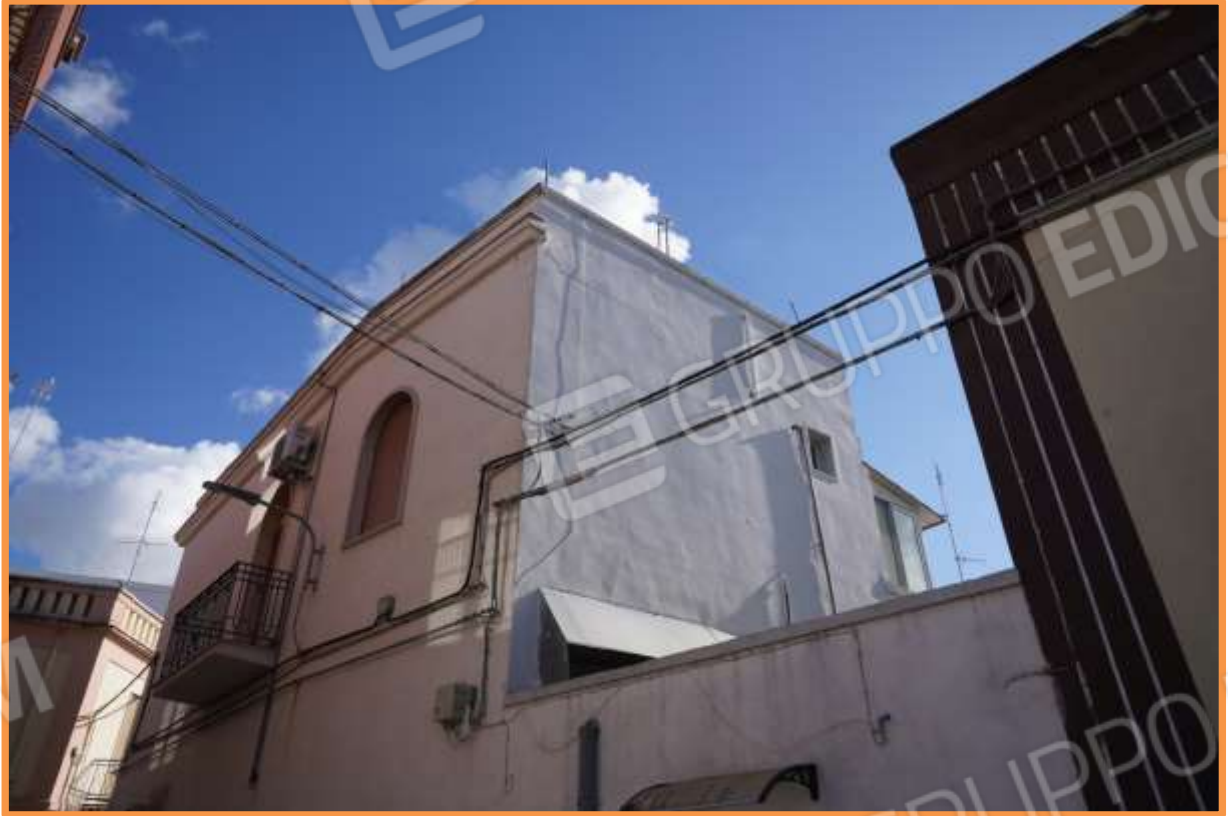
FOTO n° 5. Particolare del prospetto interno ovest, visibile da via Delle Lame. L'immobile staggito è posto al primo piano.

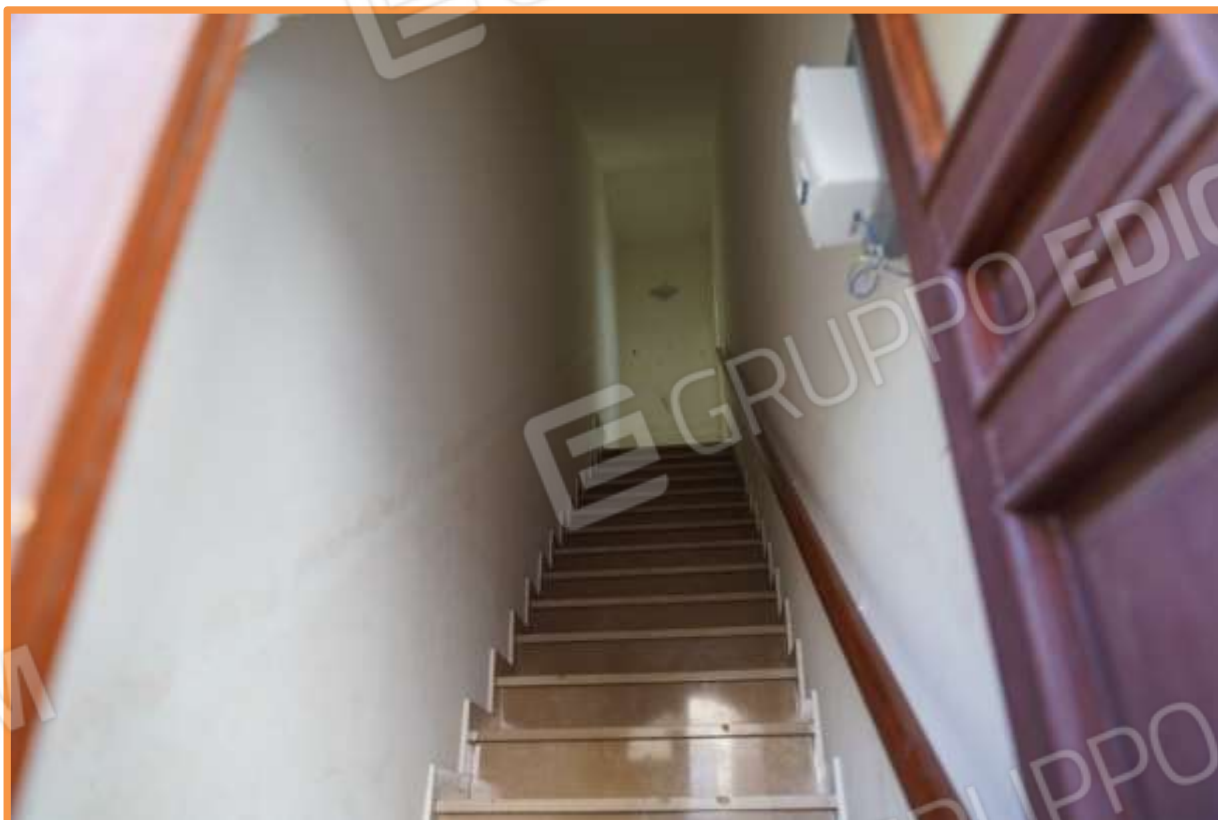
FOTO n° 6. Via Pollaioli civico 1/A.
Androne e vano scala di accesso al primo piano.
Vista verso la direzione ovest.

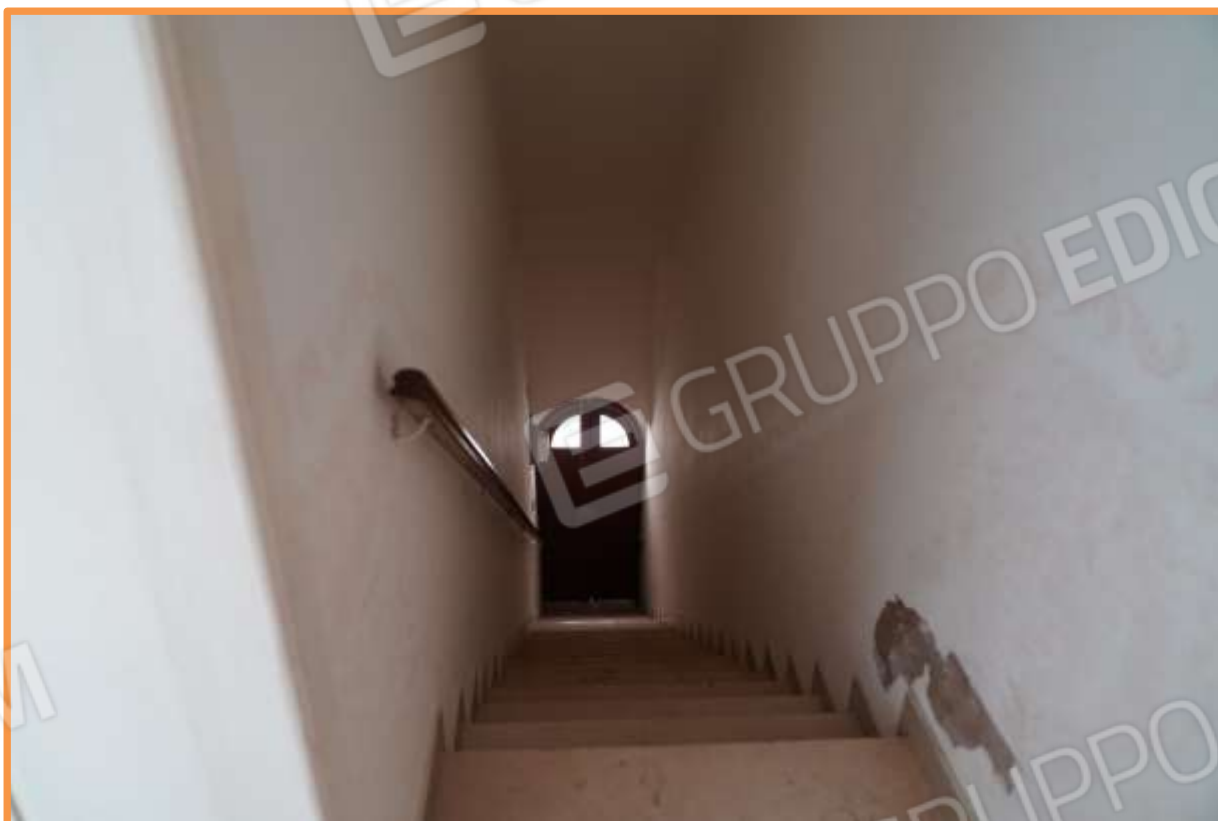
FOTO n° 7. Come foto n° 6.
Vista nella direzione opposta, verso est.

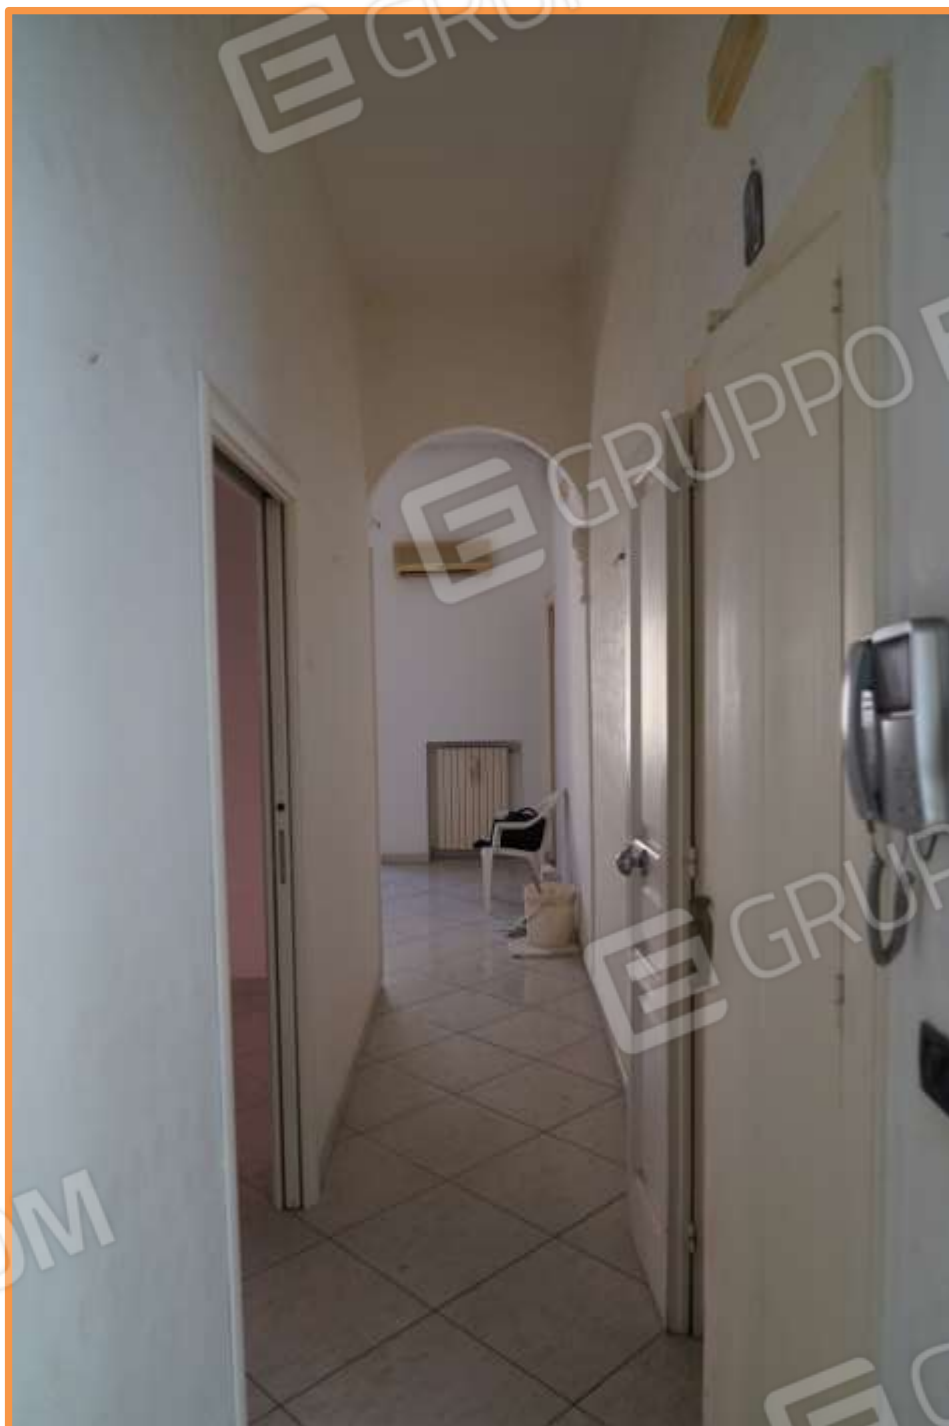
FOTO N° 8. Ingresso e corridoio distributore alla zona notte e alla zona giorno.
Vista verso la direzione est, verso la zona giorno.
L'ingresso è sito a destra di chi osserva.

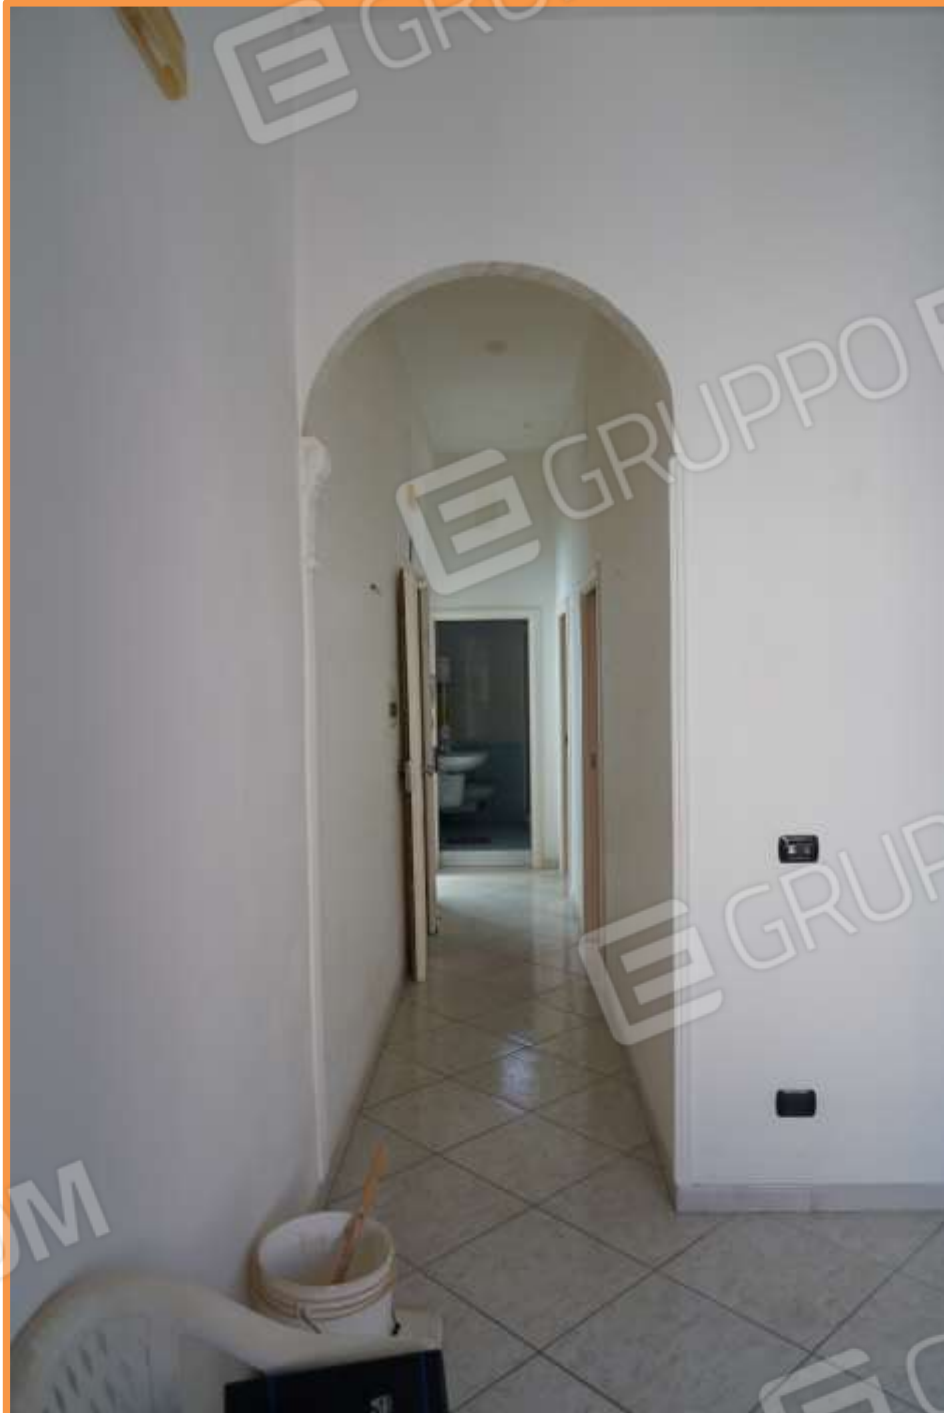
FOTO N° 9. Come foto n° 8, vista verso la direzione ovest, verso la zona notte. L'ingresso è sito a sinistra di chi osserva.

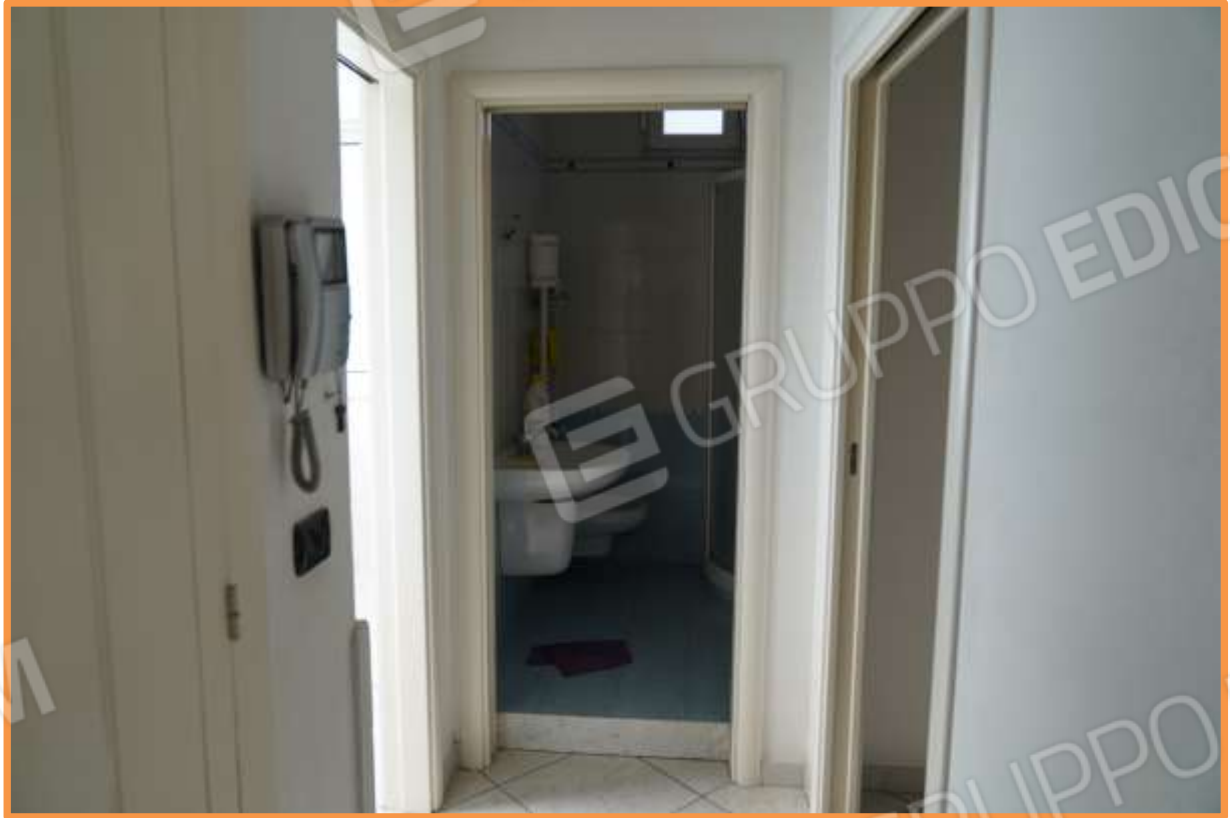
FOTO N° 10 Porzione del corridoio che immette alla zona notte.
L'ingresso è posizionato al lato di sinistra di chi osserva.
Vista verso la direzione ovest.

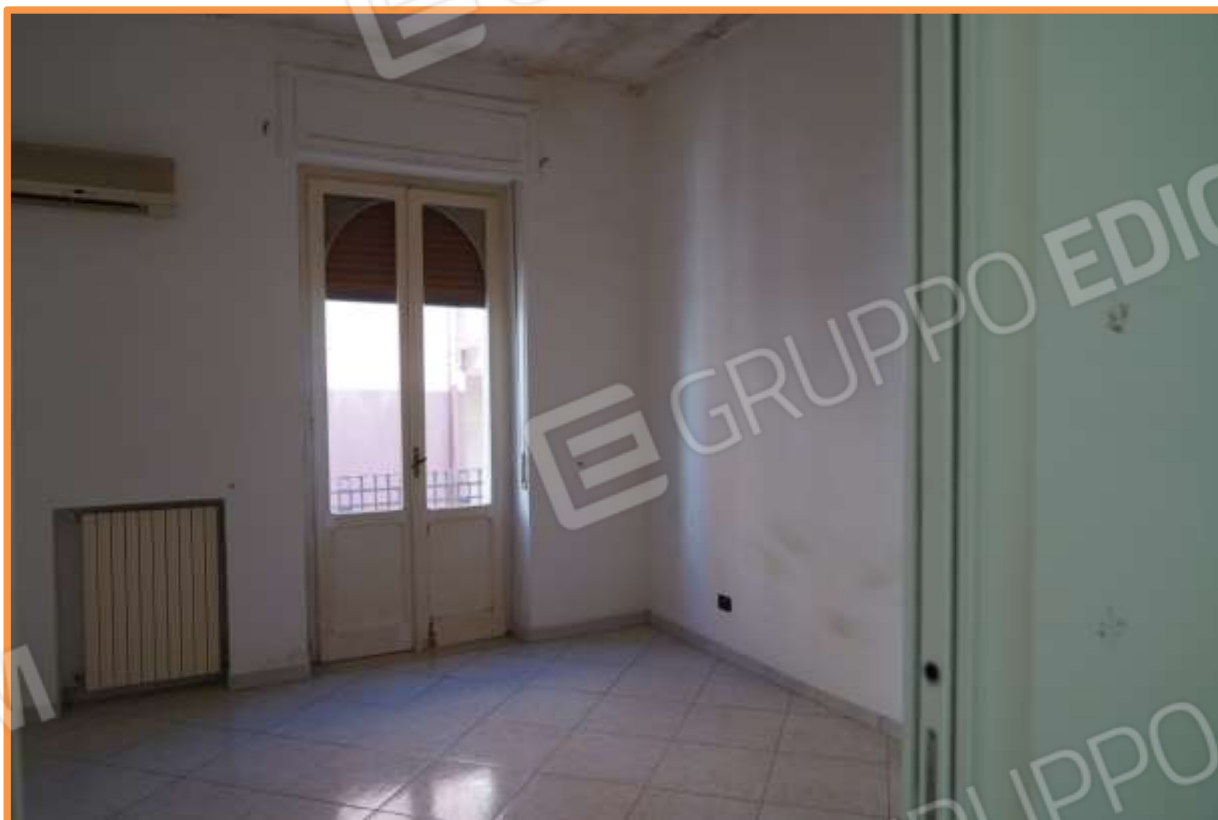
FOTO N° 11 Prima camera a destra di chi percorre il corridoio verso la zona notte.
Vista verso la direzione nord.

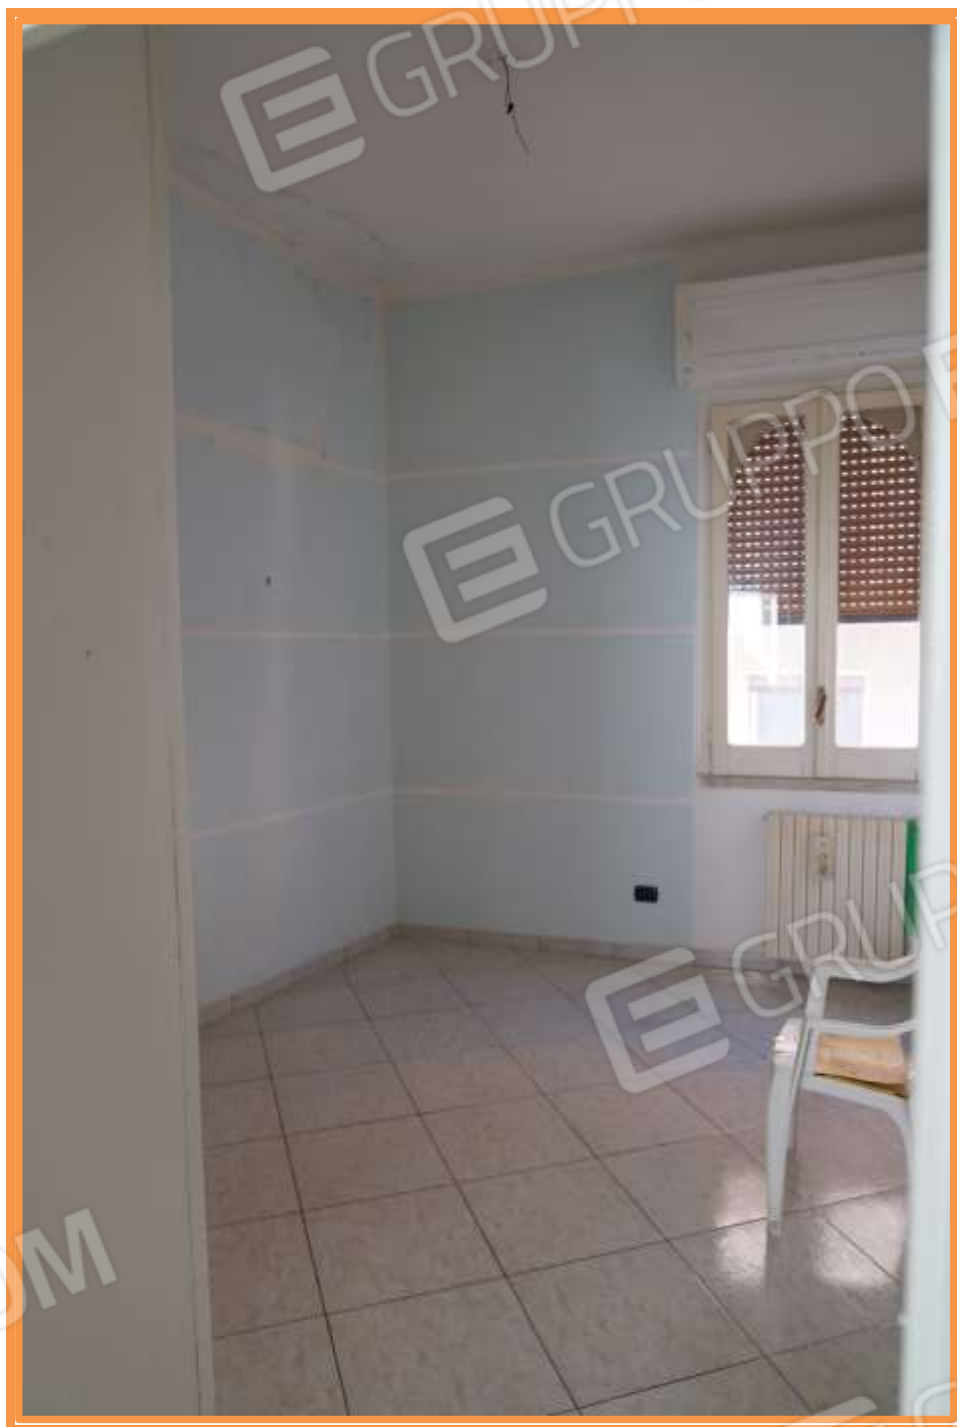
FOTO n° 12. Seconda camera a destra di chi percorre il corridoio verso la zona notte.
Vista verso la direzione nord-ovest.

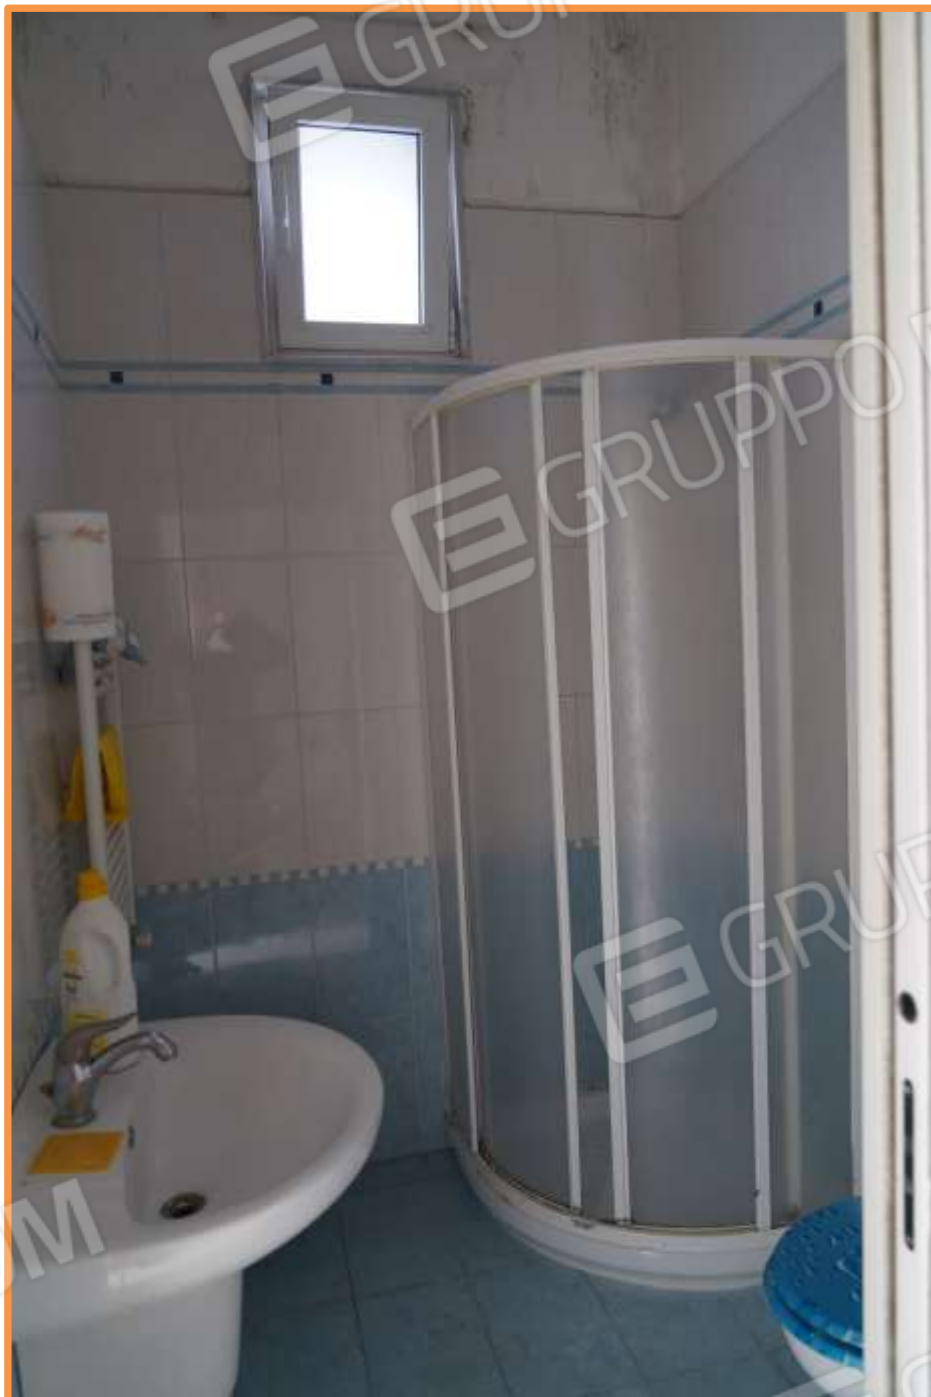
FOTO n° 13. Vano bagno.
Vista verso la direzione ovest.

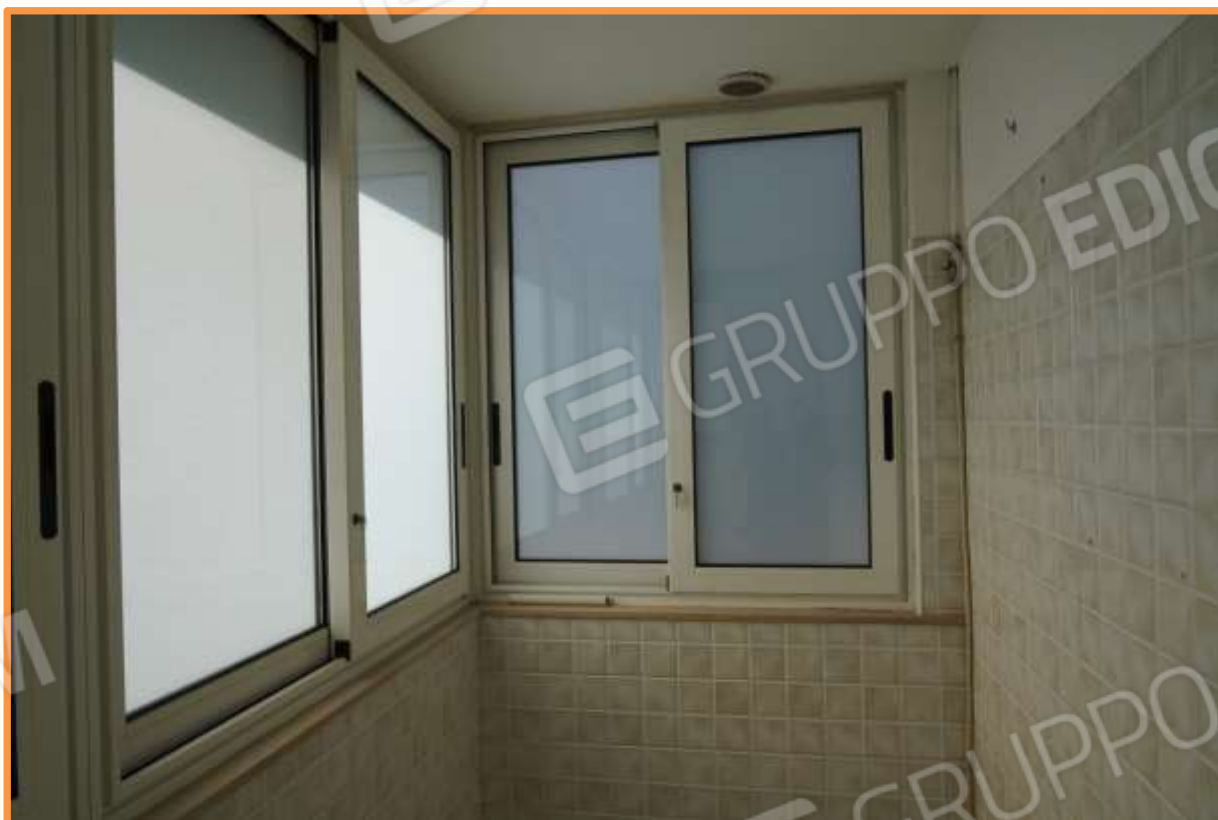
FOTO n° 14. Balcone con veranda.
Vista verso la direzione ovest.

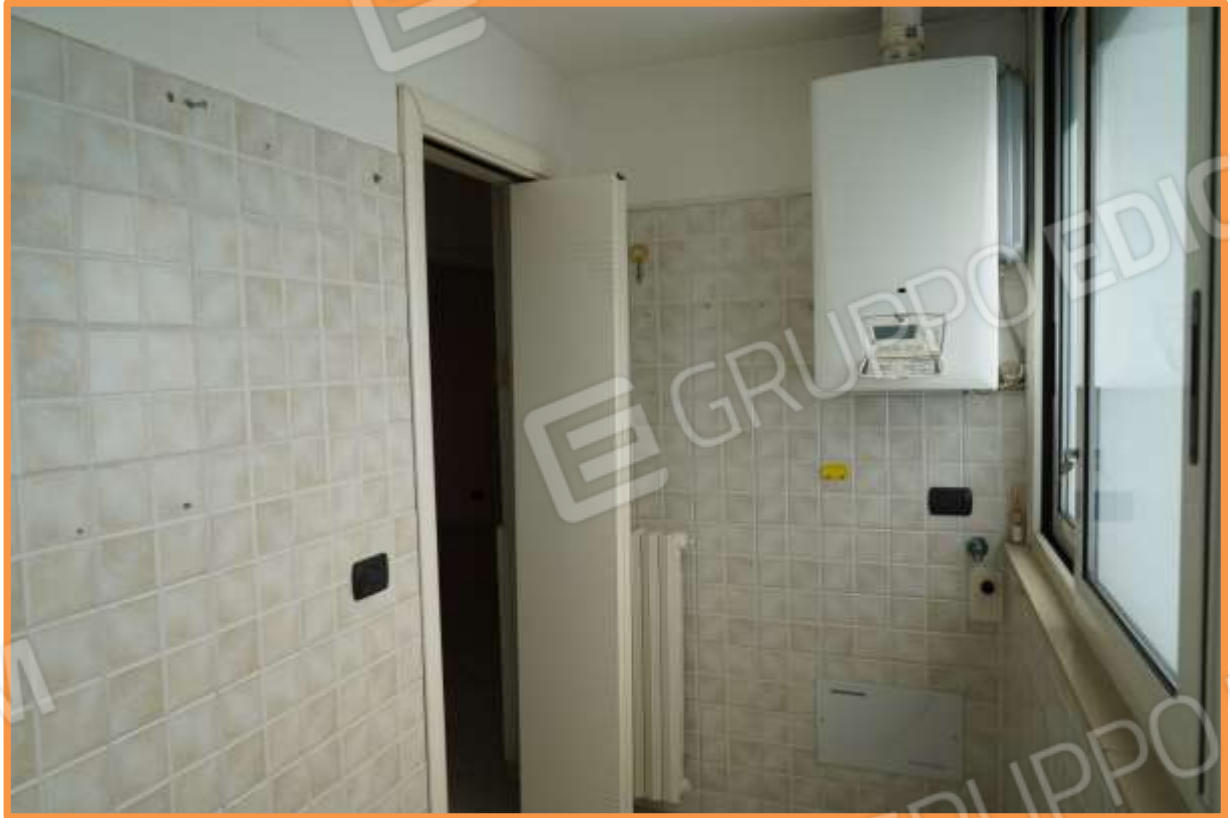
FOTO n° 15. Come foto n° 14.
Vista verso la direzione est.

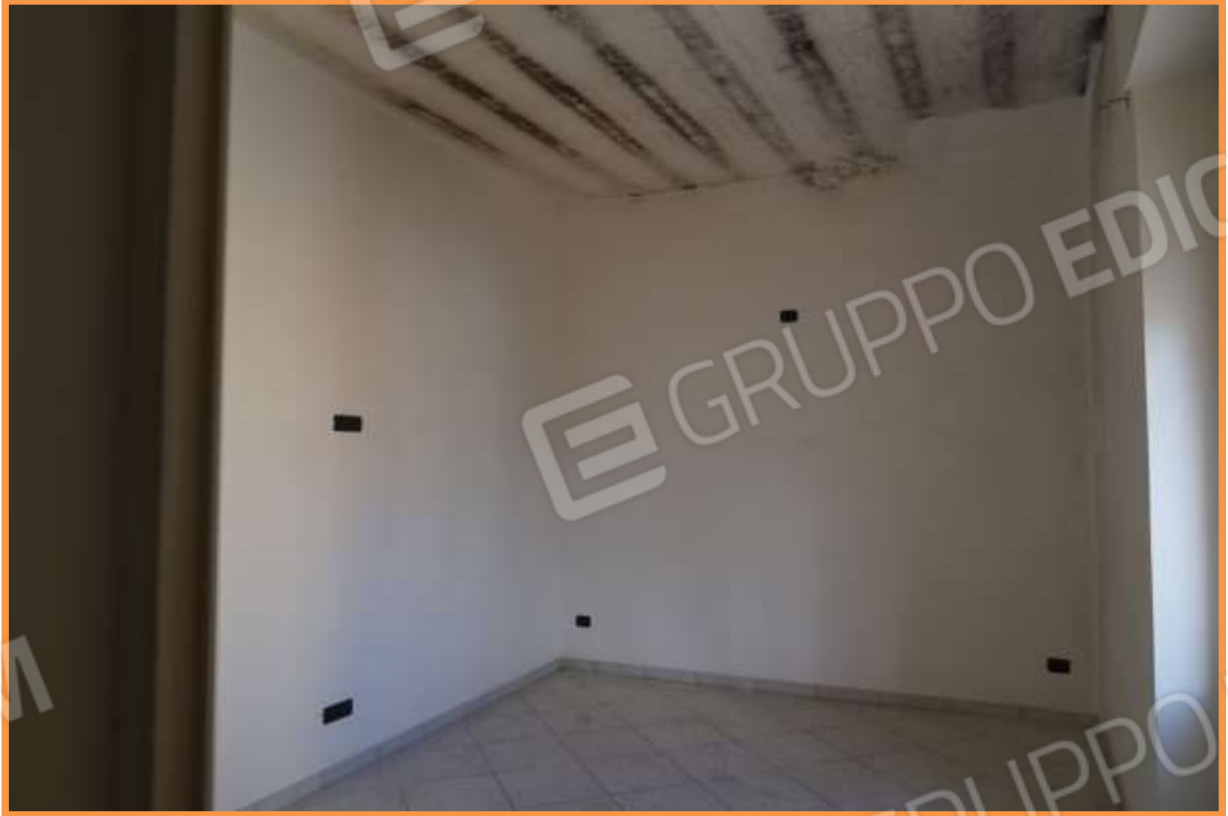
FOTO n° 16. Vano soggiorno-salone.
Vista verso la direzione nord-ovest.
Si osserva un'elevata formazione di macchie di condensa all'intradosso del
solaio di copertura.

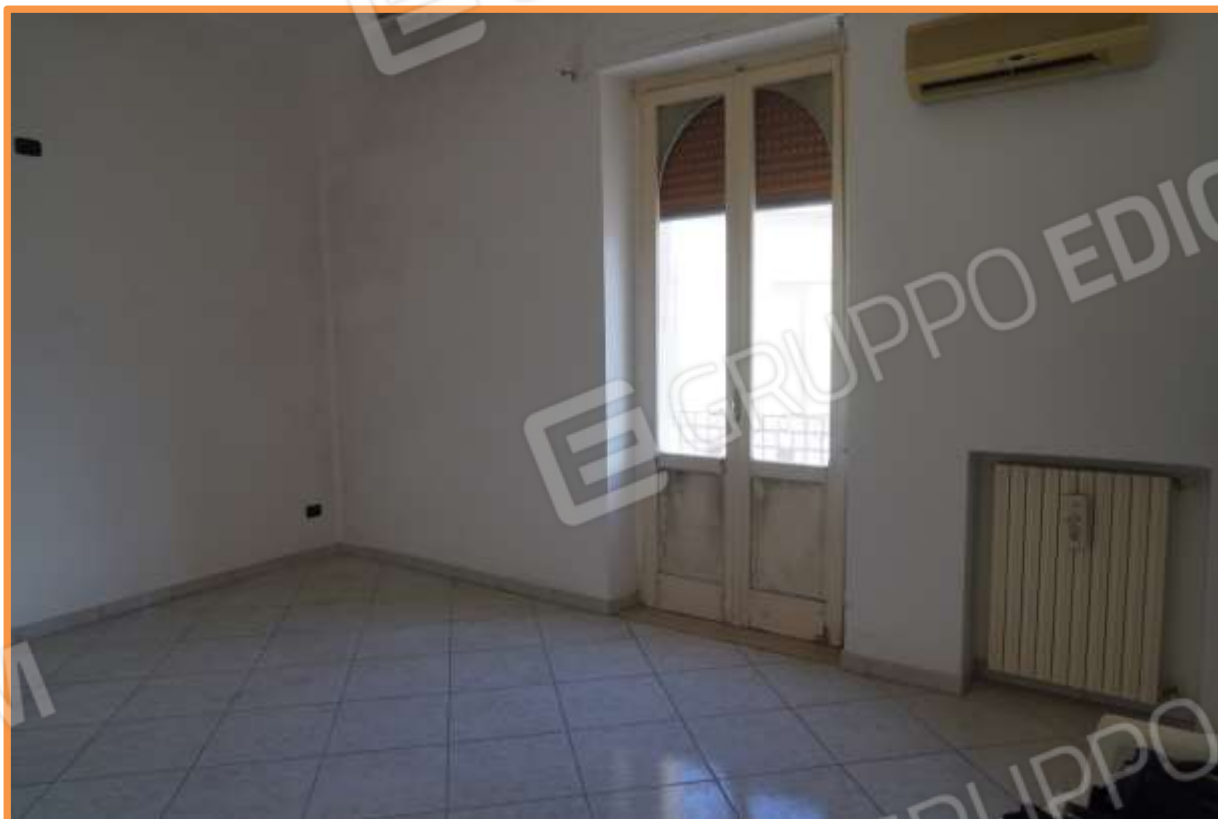
FOTO n° 17. Come foto n° 16.
Vista verso la direzione nord-est.

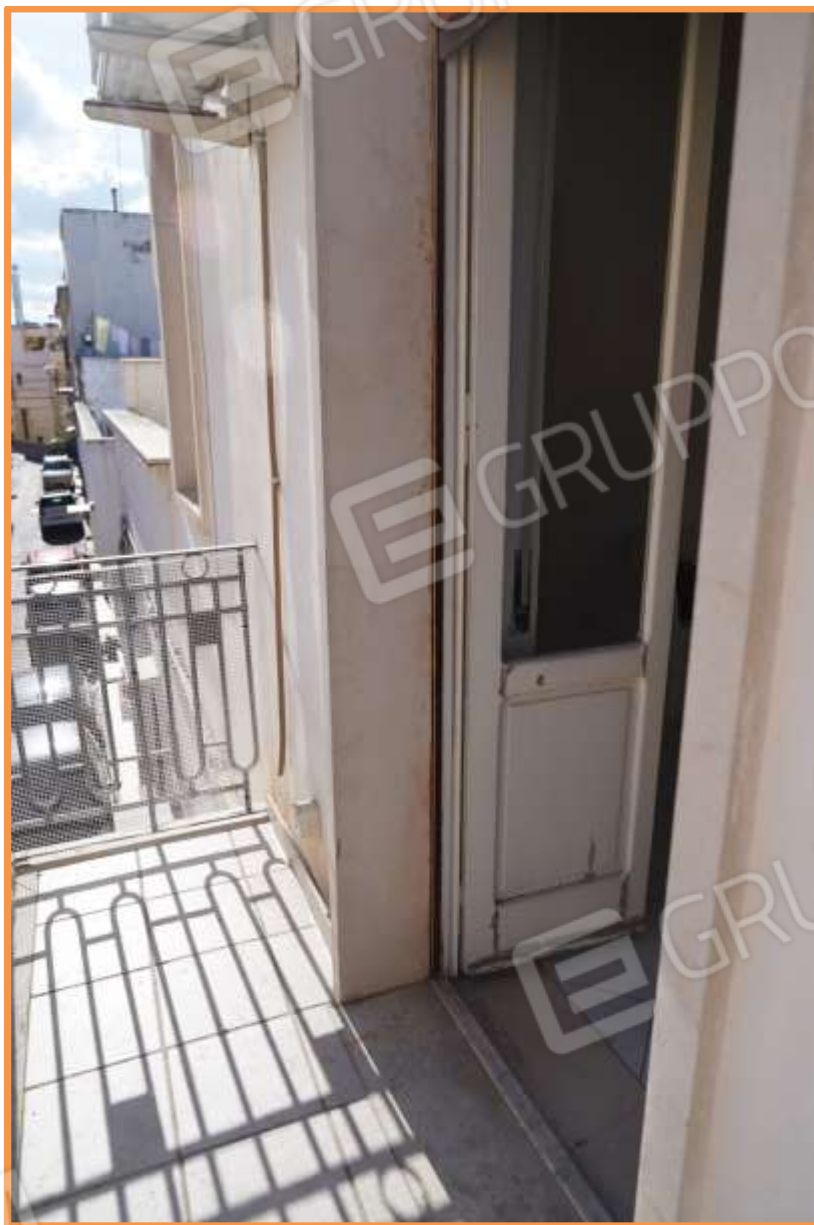
FOTO N° 18. Balcone del vano soggiorno-salone prospiciente sulla via Pollaioli.

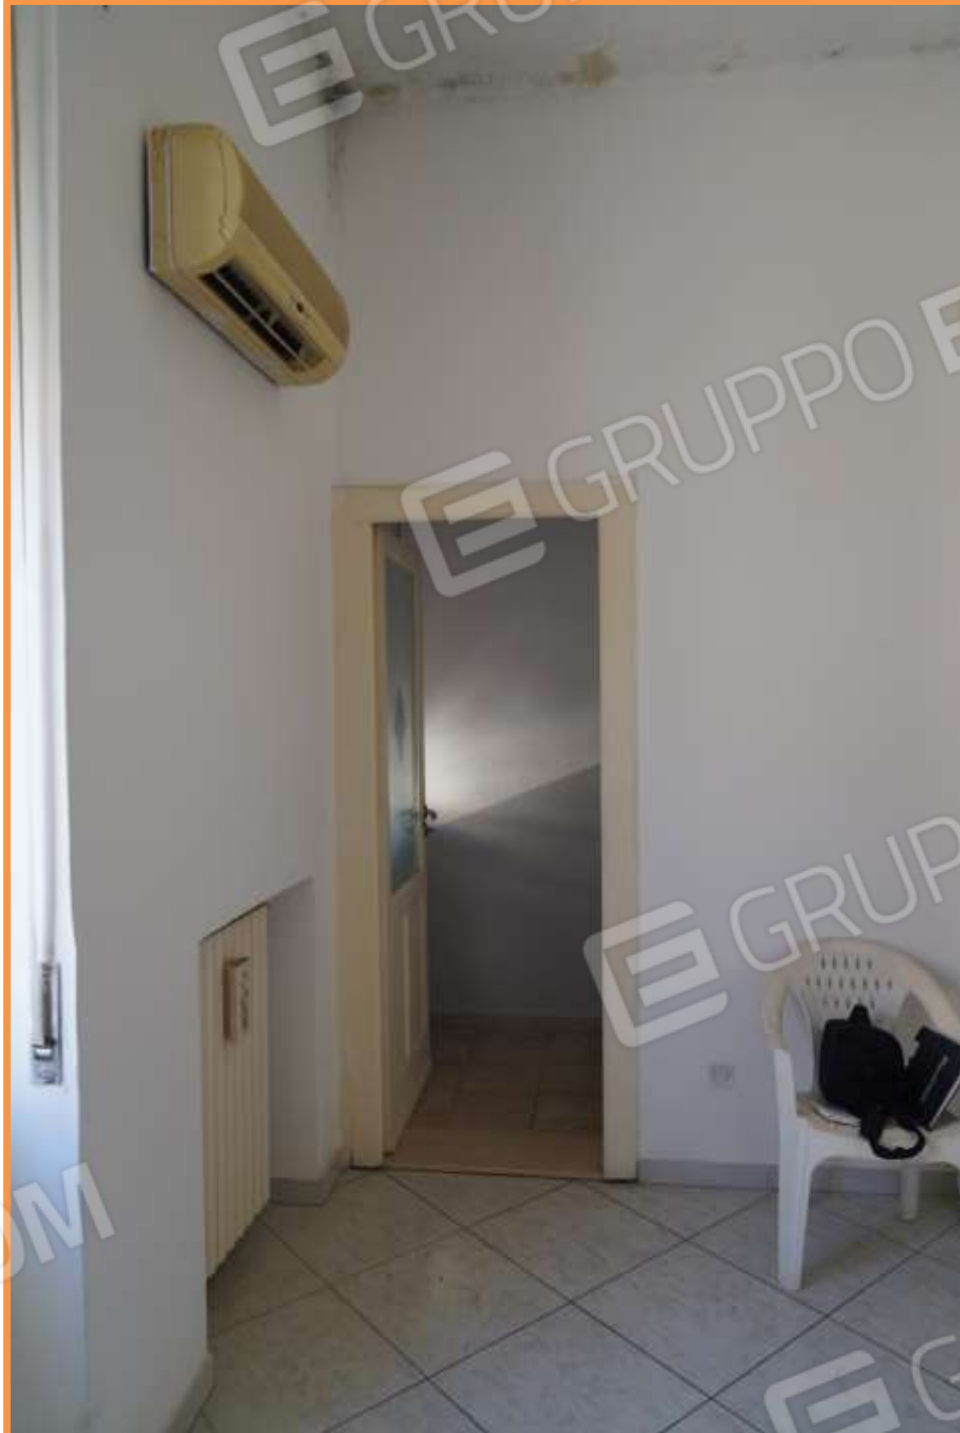
FOTO N° 19. Vano soggiorno-salone.

Apertura di porta che immette alla rampa di scala per salire sul lastrico solare.

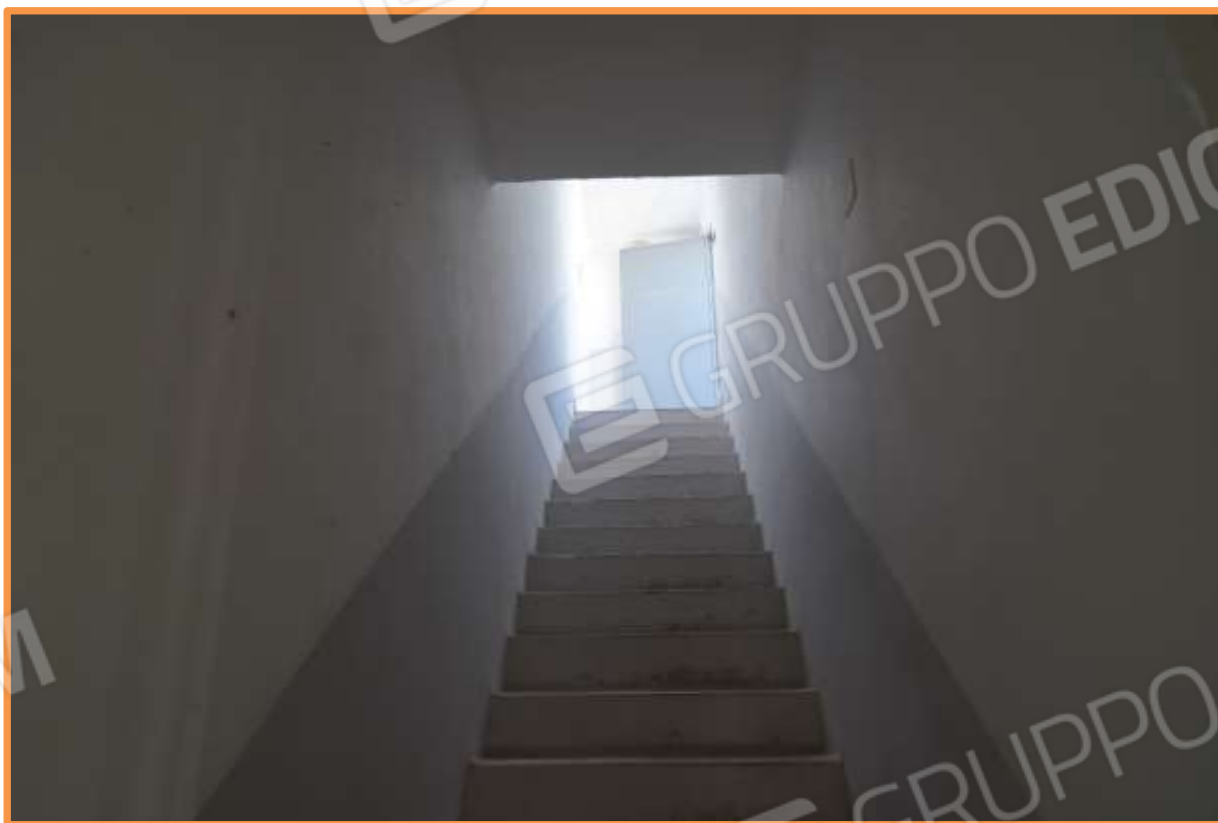
FOTO N° 20 Rampa di scala per l'accesso al lastrico solare.
Vista verso la direzione ovest.
