Tribunale Ordinario di Bari
Seconda Sezione Civile-Ufficio Esecuzioni Immobiliari
Proc. Es. n° 294/2023

LOTTO UNICO
ALLEGATO N° 1

Unità immobiliare sita in Bari (Carbonara) alla via Pollaioli 1/A.

Raccolta di nn° 24 fotografie illustrative lo stato dei luoghi dell'unità immobiliare sita al piano primo con accesso dal civico 1/A di via Pollaioli in Carbonara (fraz. di Bari).

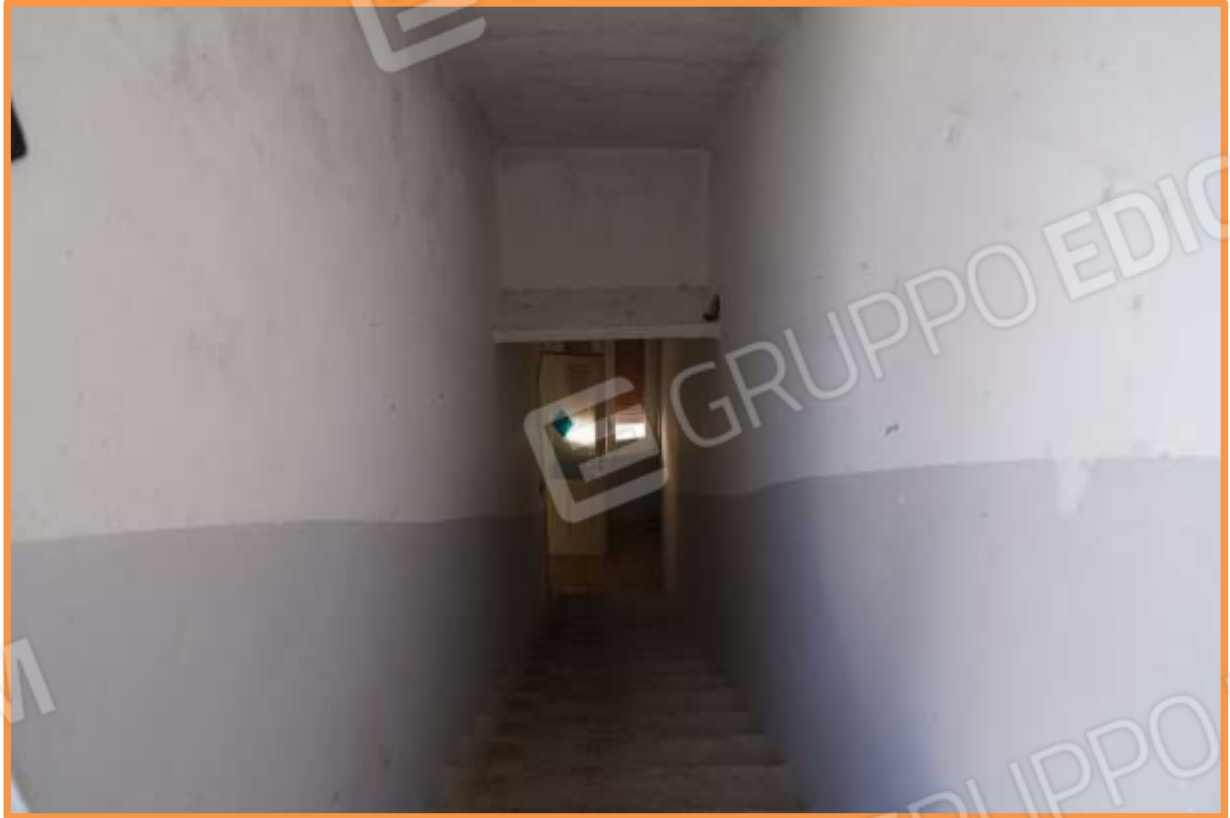
FOTO N° 21 Come foto n° 20.
Vista dall'alto verso la direzione est.
Sul fondo è visibile la finestra che illumina la zona ballatoio di partenza.

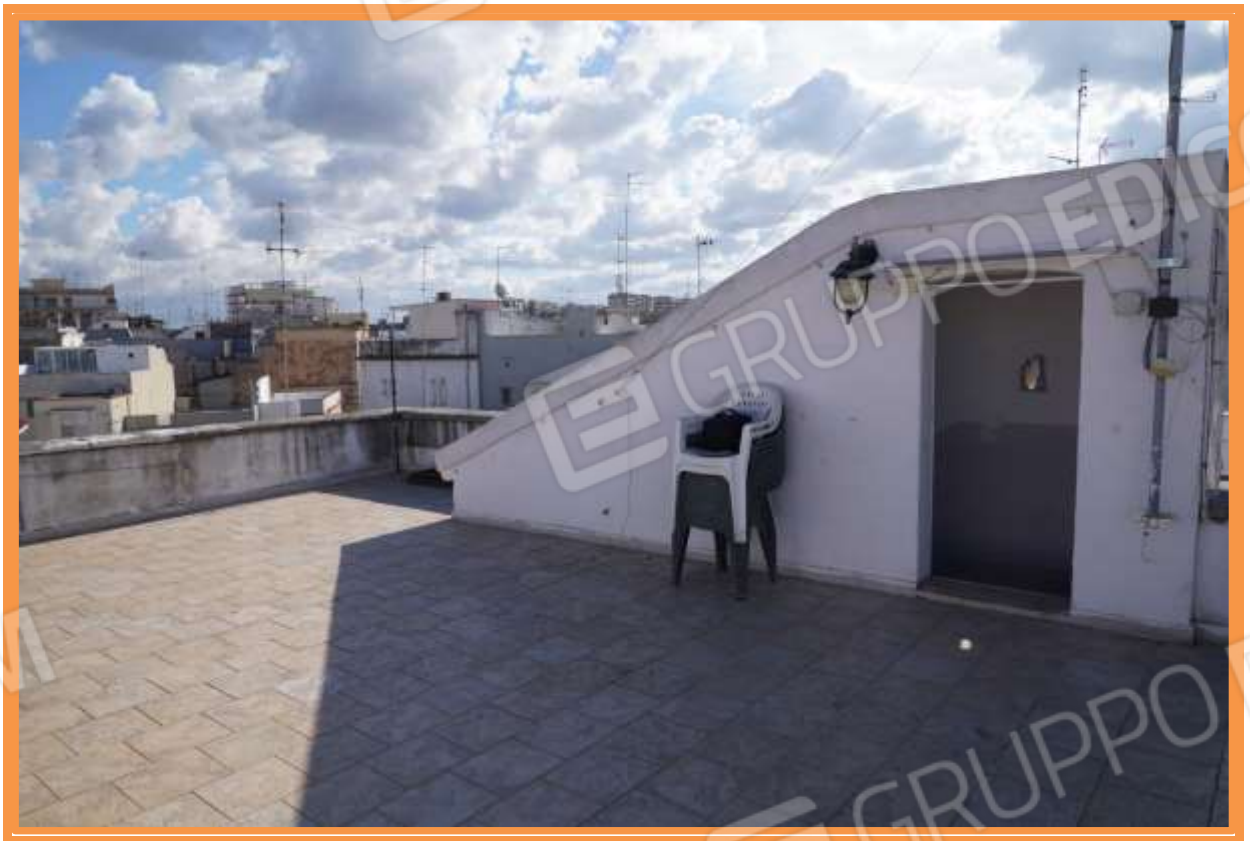
FOTO n° 22. Torrino scala e lastrico solare.
Vista verso la direzione sud-est.

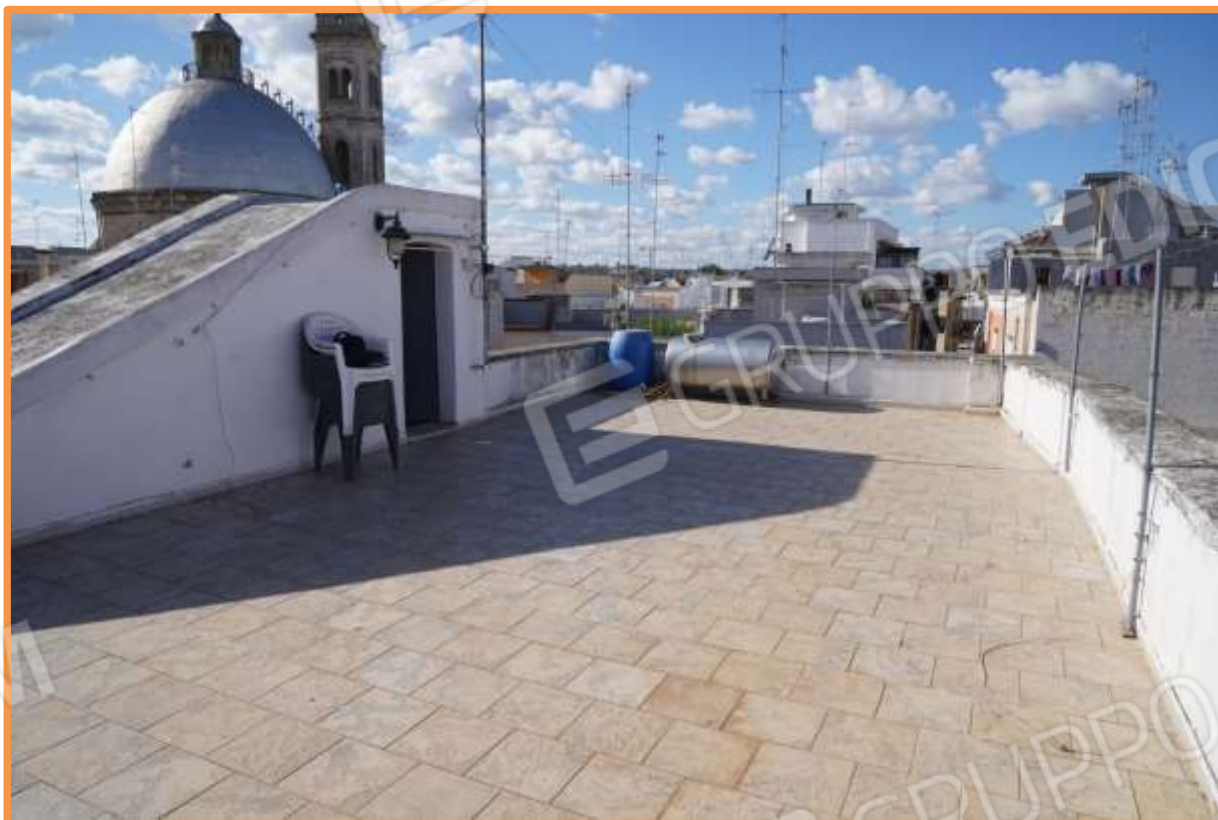
FOTO n° 23. Lastrico solare
Vista verso la direzione ovest.

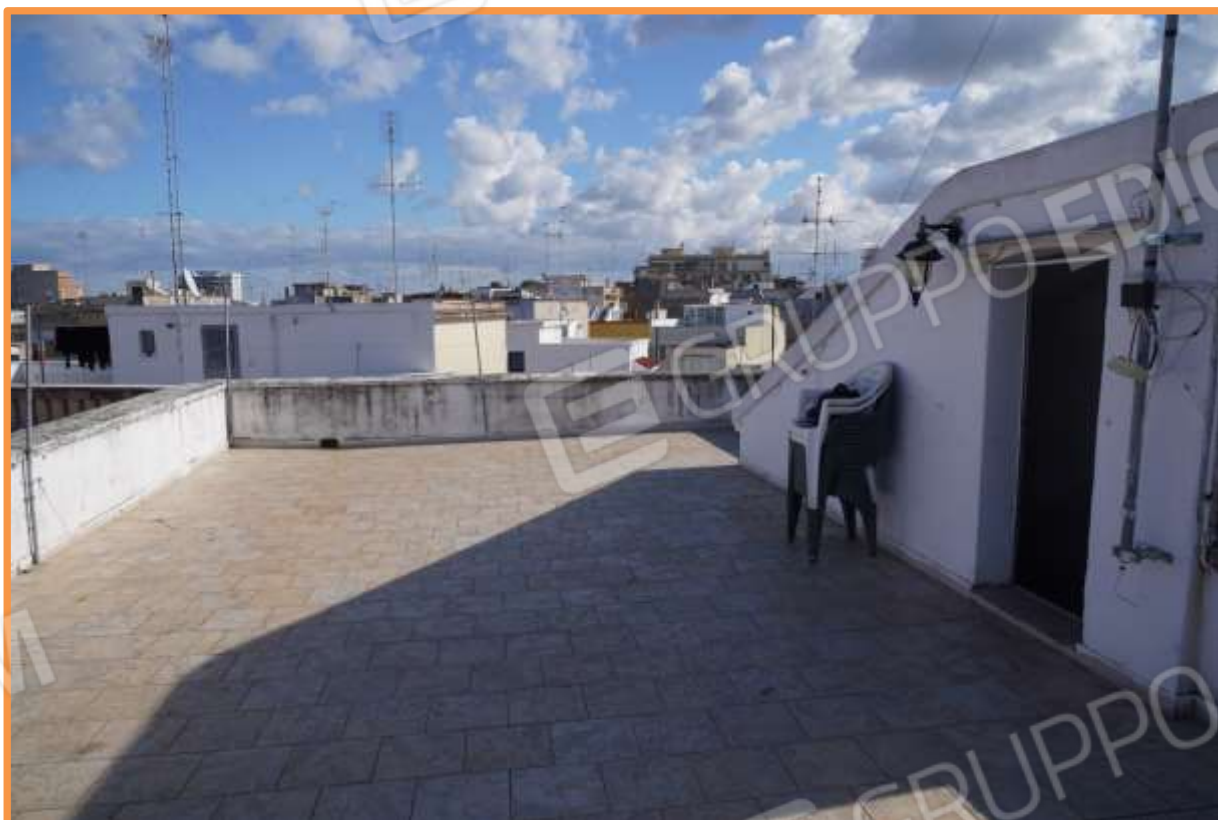
FOTO n° 24. Lastrico solare.
Vista verso la direzione est.
