TRIBUNALE CIVILE E PENALE DI BARI
UFFICIO ESECUZIONE IMMOBILIARE

Procedura Esecutiva n. 318/2021

LOTTO 1: Unità immobiliare sita in Bari via F. Crispi 142, piano quinto, riportata in
Catasto Fabbricati al fg. 25 , p.lla 364 , sub 22

Relazione di stima

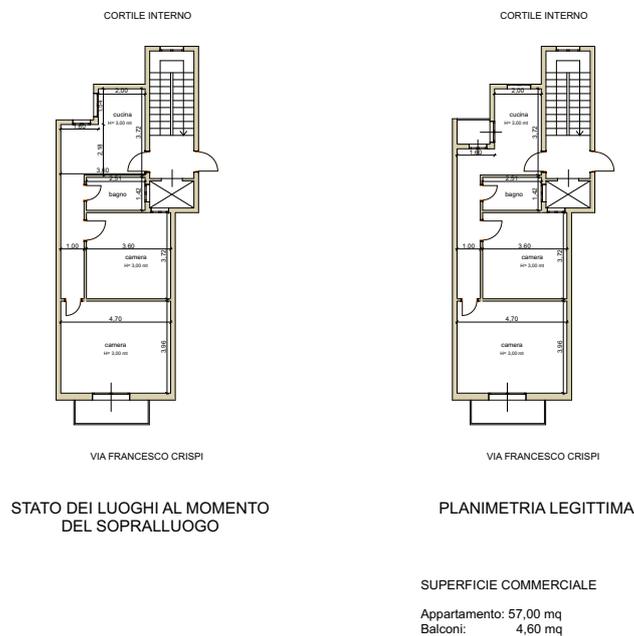
Nel corso del sopralluogo la scrivente ha accertato che in data imprecisata parte della cucina è stata oggetto di ampliamento mediante la realizzazione di una veranda e la demolizione del muro esistente posto a destra rispetto a chi entra nell'appartamento.

Nel corso del sopralluogo la scrivente ha accertato che in data imprecisata il balcone prospiciente il cortile interno dell'edificio è stato chiuso con una veranda ed inoltre è stato demolito il muro (entrando a destra) che delimitava la cucina .

Al momento del sopralluogo si è riscontrato che l'appartamento ha subito delle modifiche che consistono nella demolizione di un muro all'ingresso e nella realizzazione di una veranda.

Questa difformità non potrà essere regolarizzata pertanto le opere abusive dovranno essere demolite e dovranno essere eseguite le seguenti lavorazioni:

Smontaggio n. 2 infissi

Rifacimento n. 2 porte finestra in alluminio con relative soglie

Realizzazione delle murature e chiusura finestra abusiva

Realizzazione ringhiera

per un costo presunto di circa € 4.500,00
