Tribunale Ordinario di Bari
Seconda Sezione Civile-Ufficio Esecuzioni Immobiliari
Proc. Es. n° 272/2021 nei confronti di

LOTTO N° 10
ALLEGATO N° 1
Unità immobiliare in Noicattaro alla Contrada Scizzo

**Raccolta di nn° 33 fotografie illustrative lo stato dei luoghi dell'immobile destinato a
Impianto Sportivo e Servizi in Noicattaro alla Contrada Scizzo - Piano di Lottizzazione
Comparto D - Lotto n° 42**

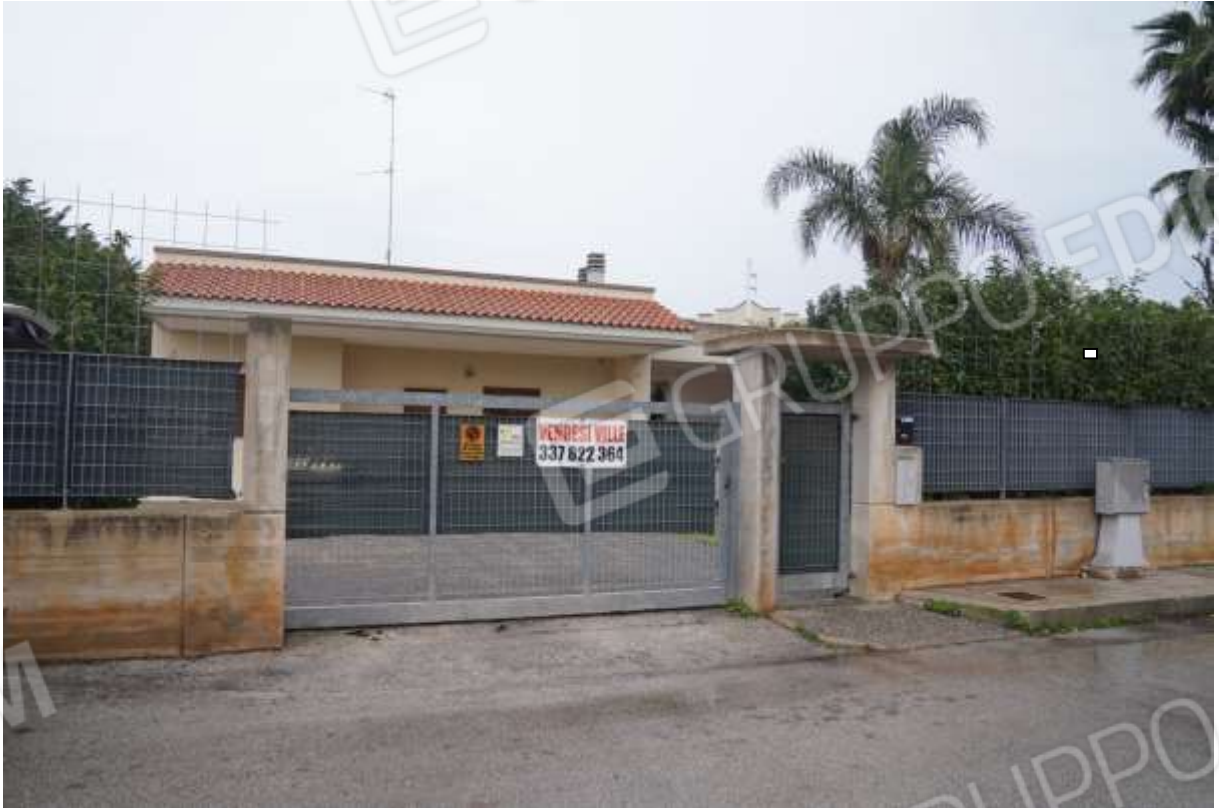
FOTO n° 1. Noicattaro.
Via Scizze civico 19.
Vista verso la direzione nord-est dell'ingresso all'unità staggita.

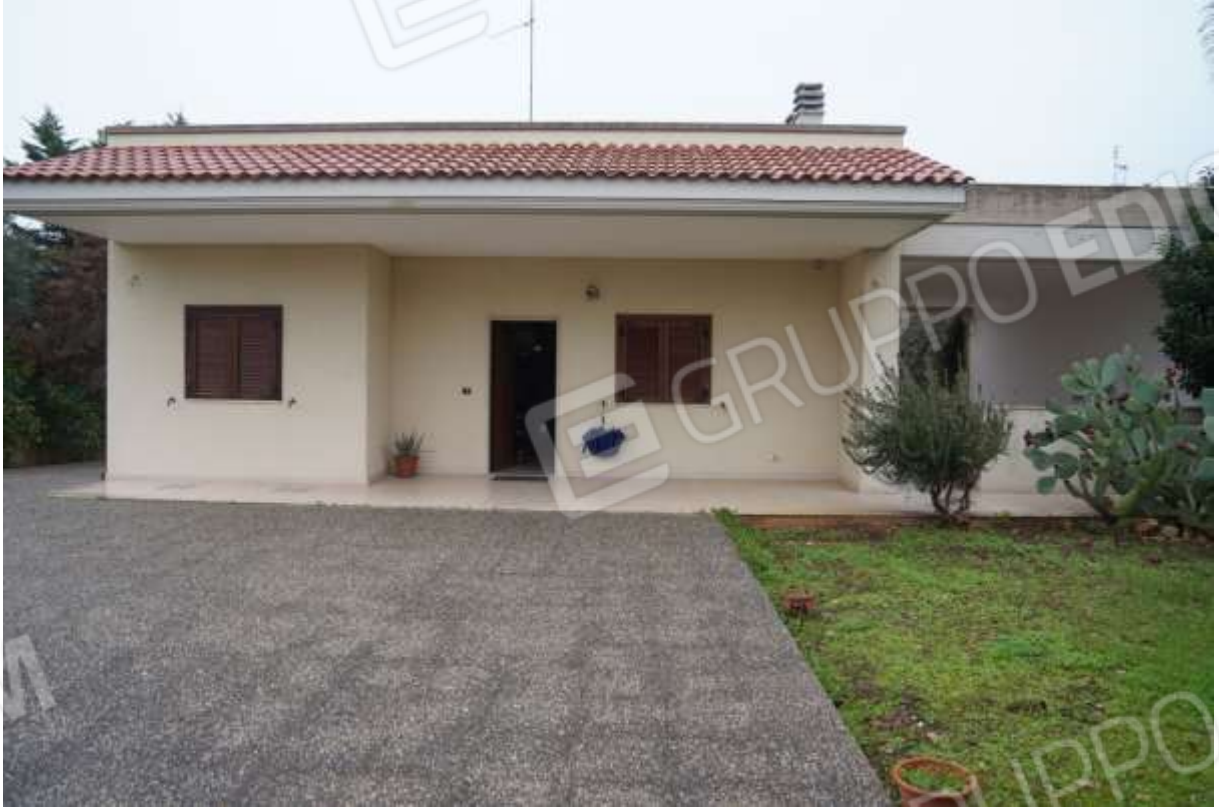
FOTO n° 2. Particolari della parte scoperta antistante il prospetto principale della costruzione.
Vista verso la direzione nord.
A destra è visibile il portico aperto sui due fronti e che si affaccia a sud sull'area scoperta che si osserva e a nord si affaccia sull'area scoperta retrostante.

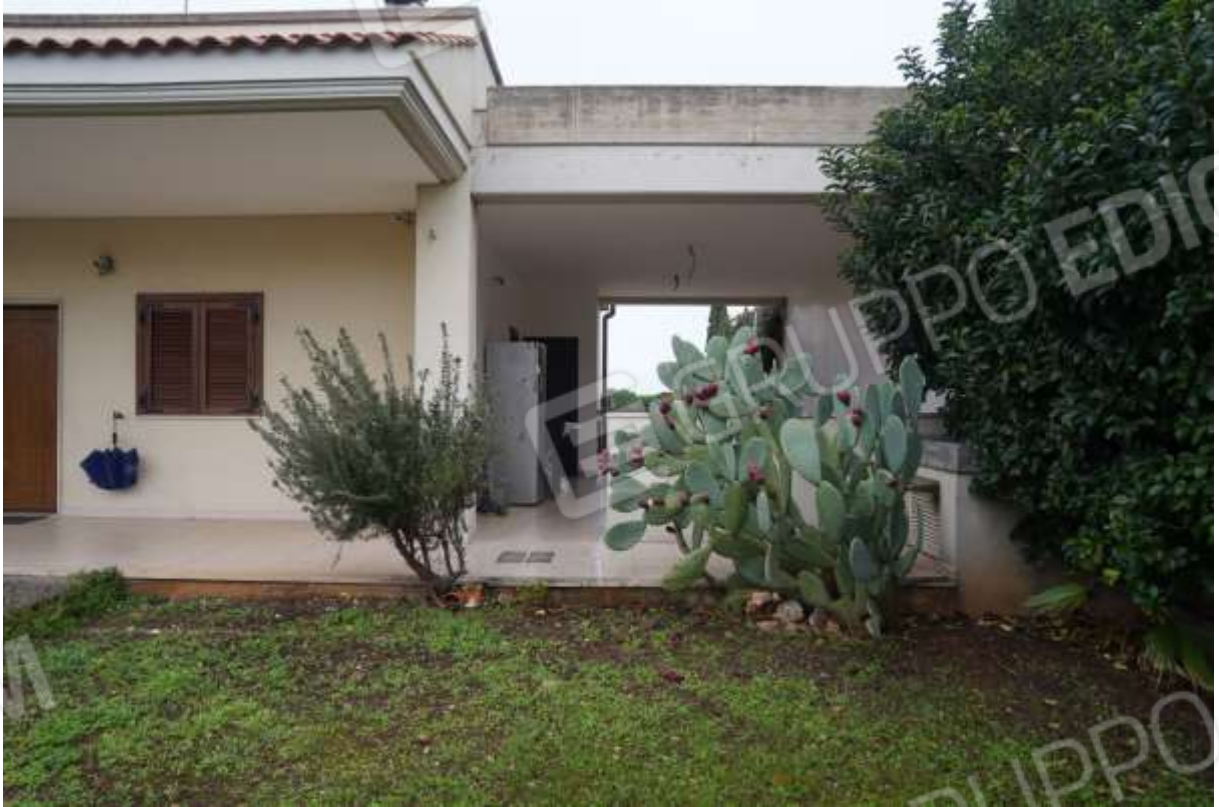
FOTO n° 3. Particolari del portico.

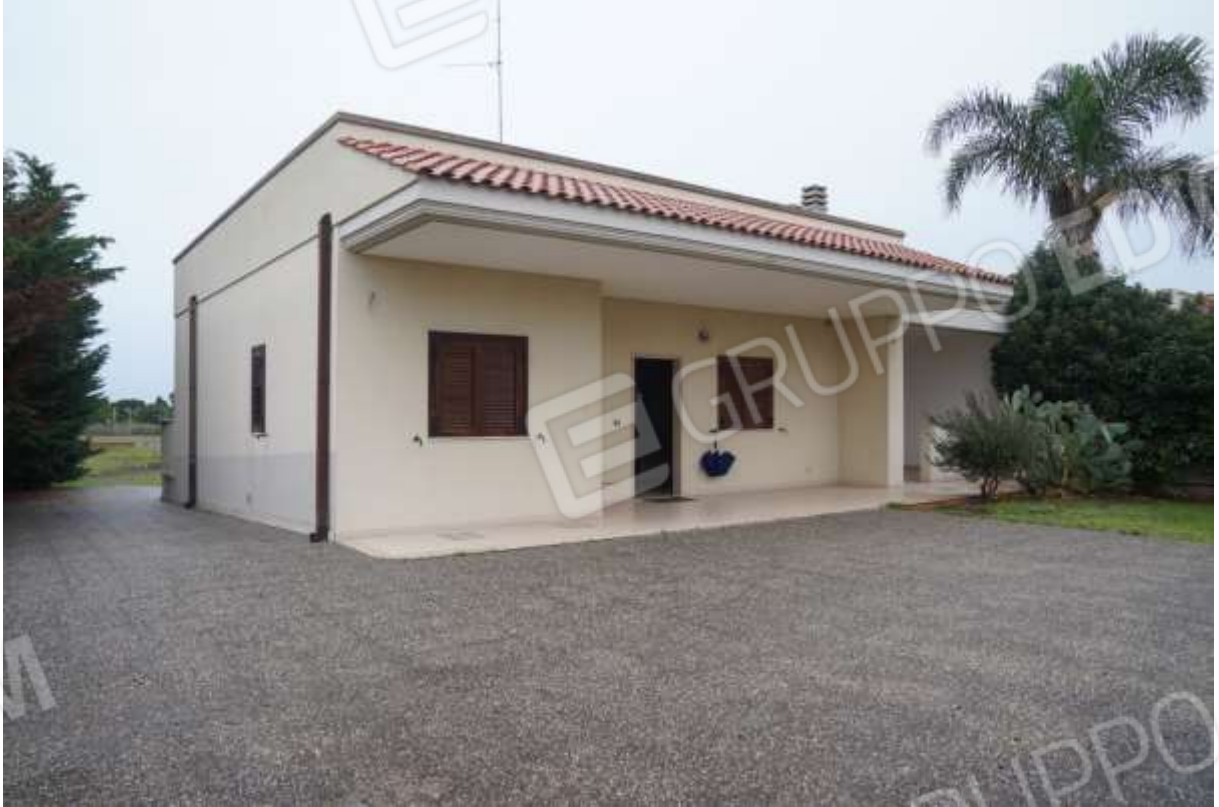
FOTO n° 4. Particolari del prospetto principale e del prospetto laterale ovest.
L'area pavimentata è carrabile ed immette alla rampa retrostante alla
costruzione per l'accesso al parcheggio coperto interrato.
Vista verso la direzione nord-est.

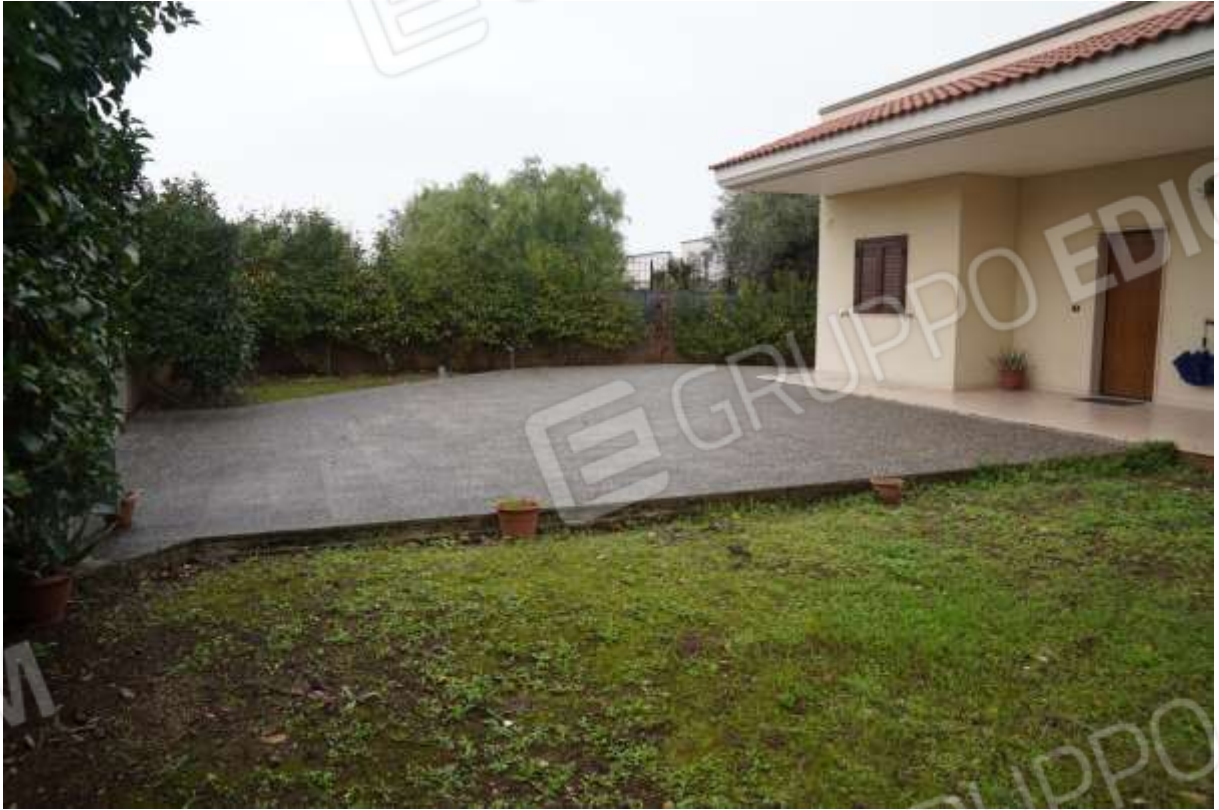
FOTO n° 5. Particolare della sistemazione esterna dell'area antistante la costruzione.
Vista verso la direzione ovest.

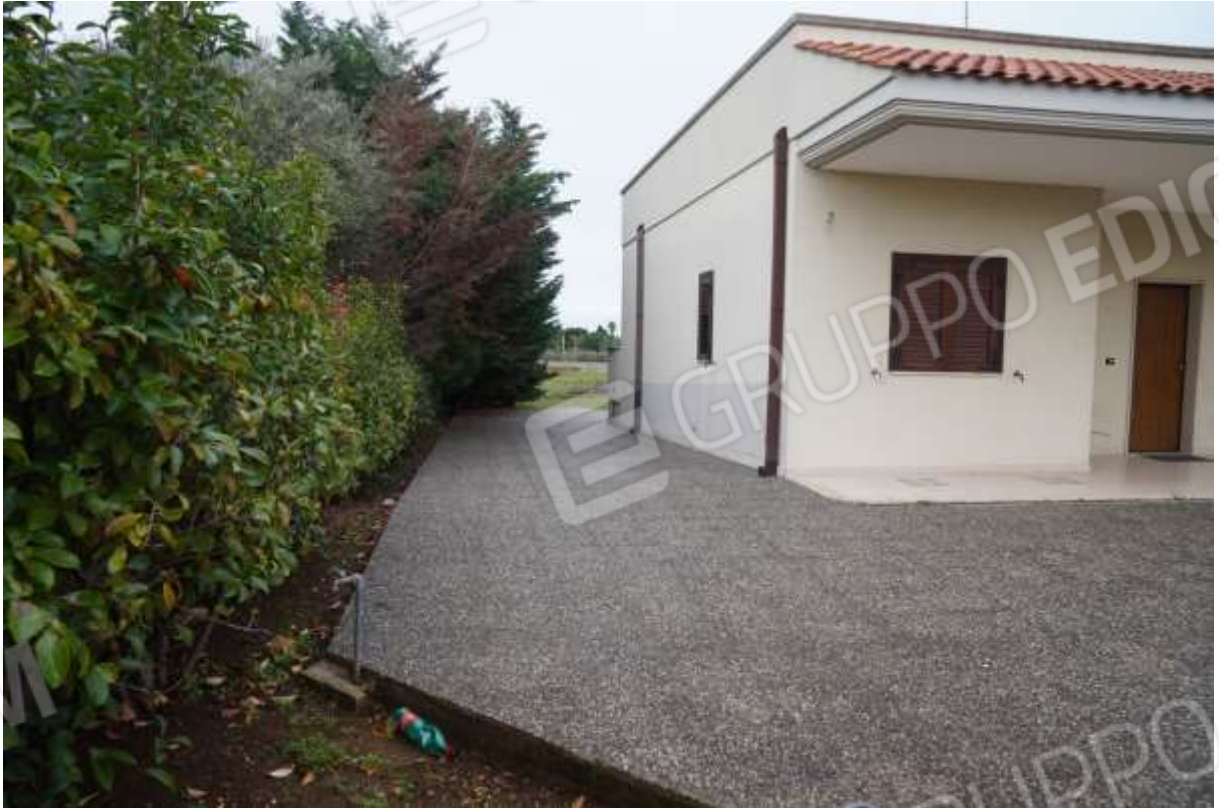
FOTO n° 6. Particolare della sistemazione carrabile a ovest della costruzione e che immette al parcheggio interrato.
Vista verso la direzione nord.

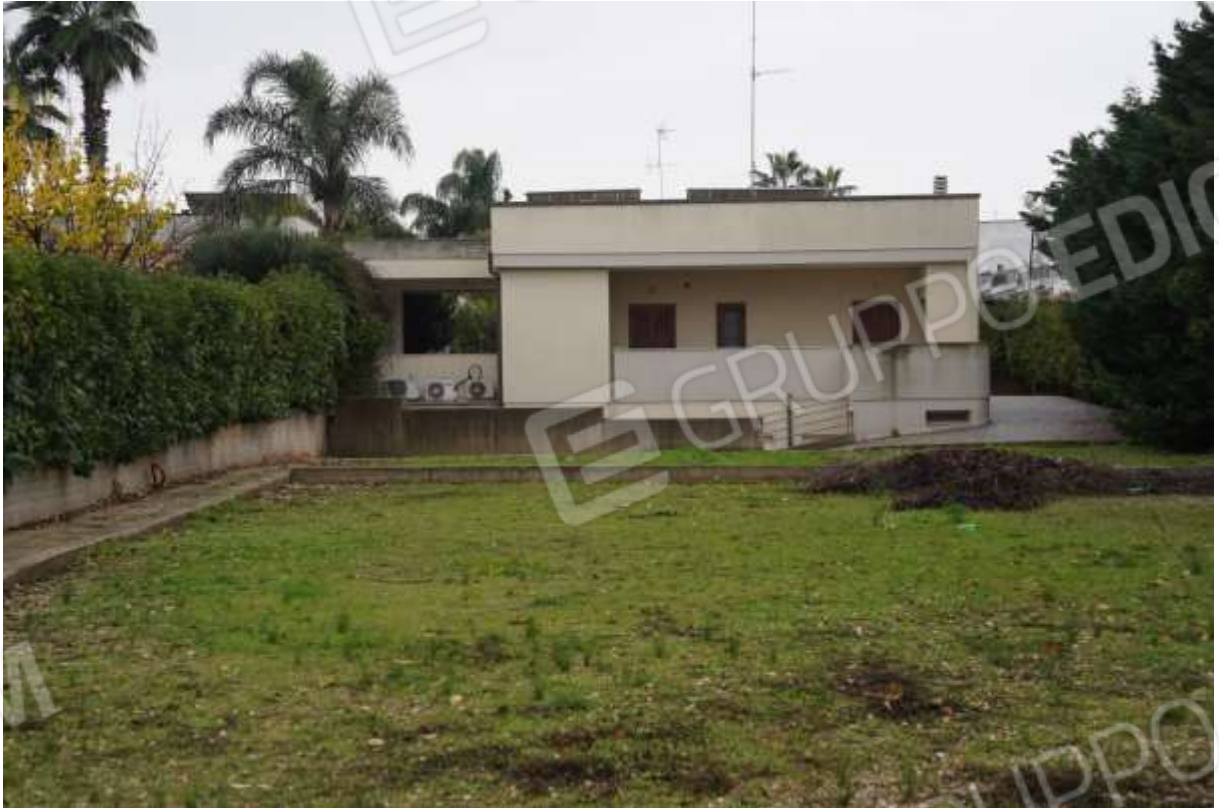
FOTO n° 7. Prospetto interno della costruzione, rivolto a nord.
A sinistra è visibile il portico e a destra la pavimentazione carrabile che immette al parcheggio interrato.

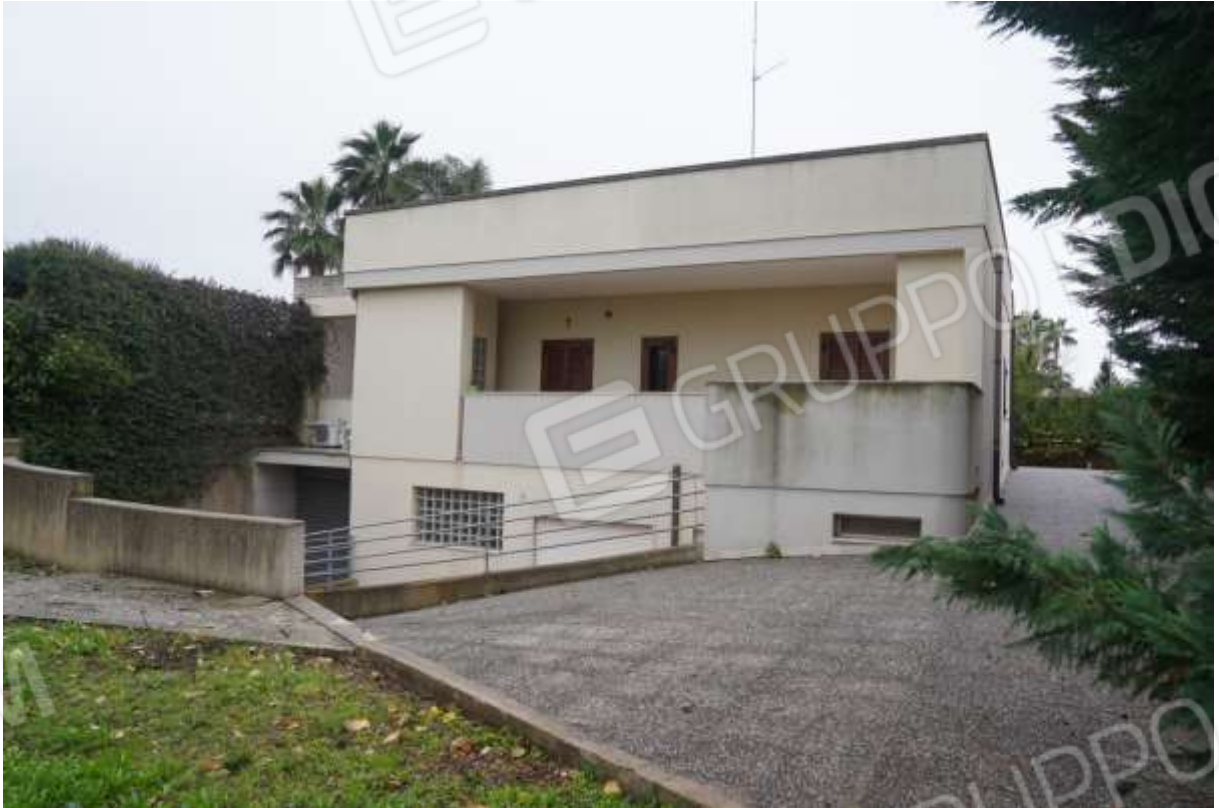
FOTO n° 8. Come foto n° 7.

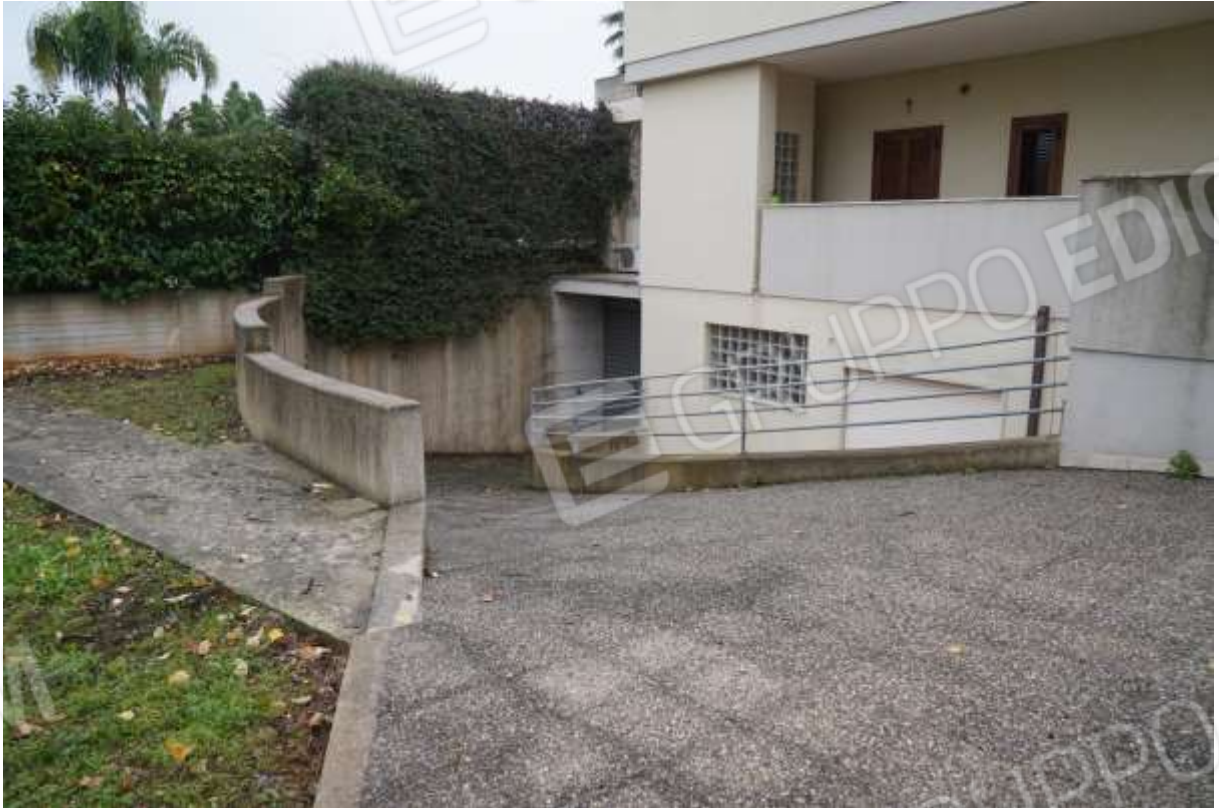
FOTO N° 9. Come foto nn° 7-8.
Vista della rampa di accesso al piano interrato.
La curvatura della rampa delinea un atrio scoperto che è direttamente accessibile dal piano interrato della costruzione.

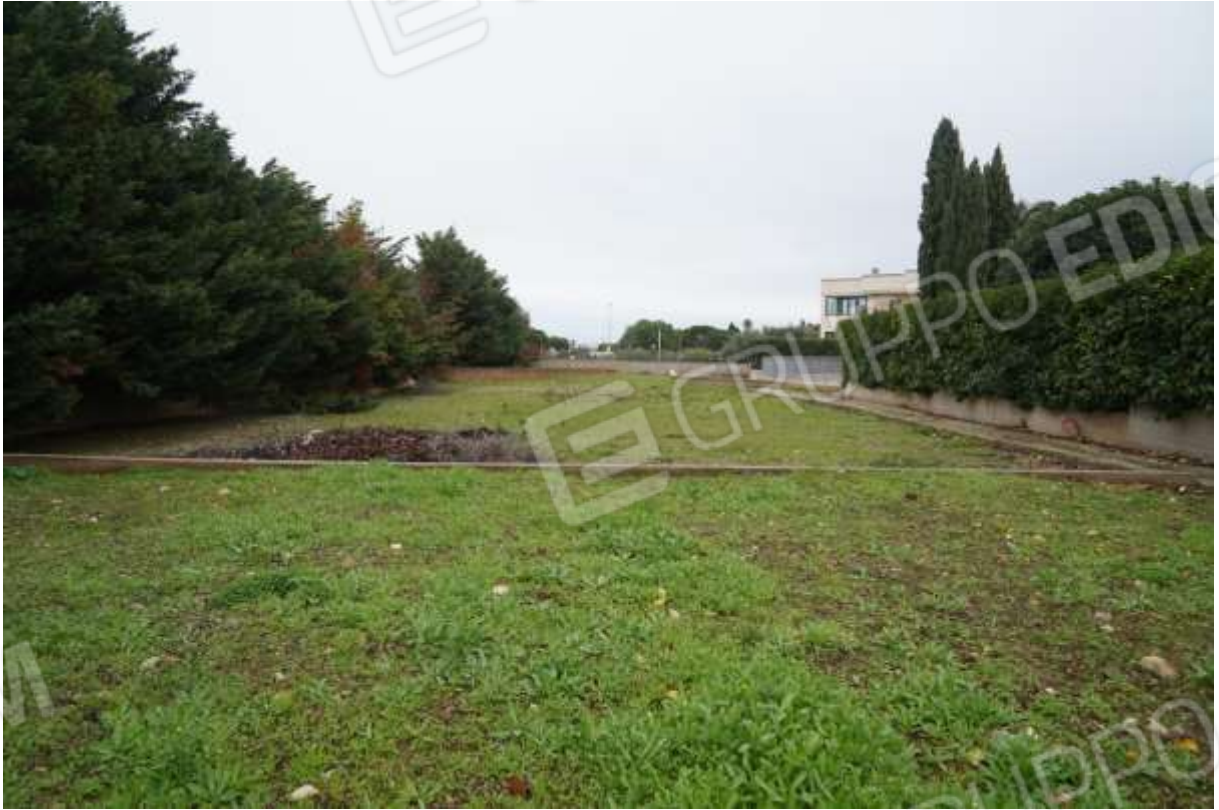
FOTO N° 10. Vista verso la direzione nord del suolo retrostante la costruzione.

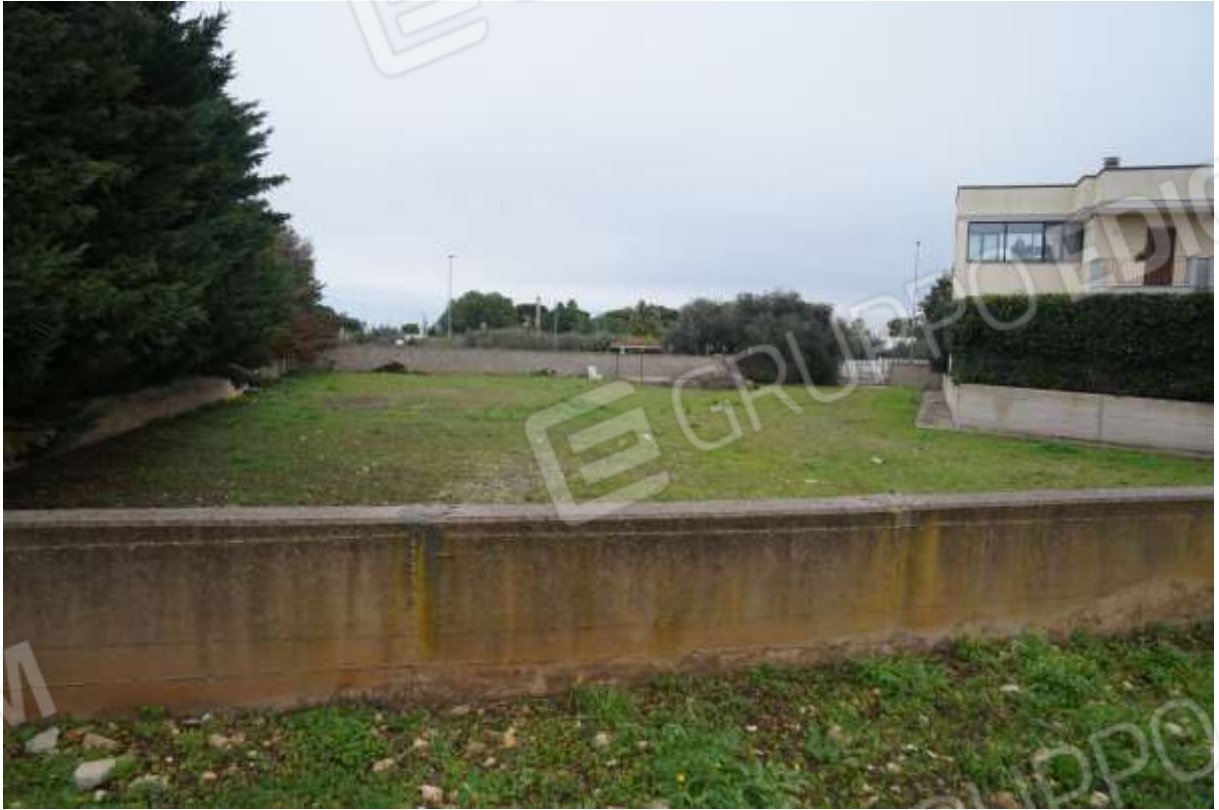
FOTO N° 11 Come foto n° 10.
Particolari della porzione estrema nord del suolo retrostante la costruzione.
A mano destra è visibile il cancello di ingresso dalla strada di lottizzazione.

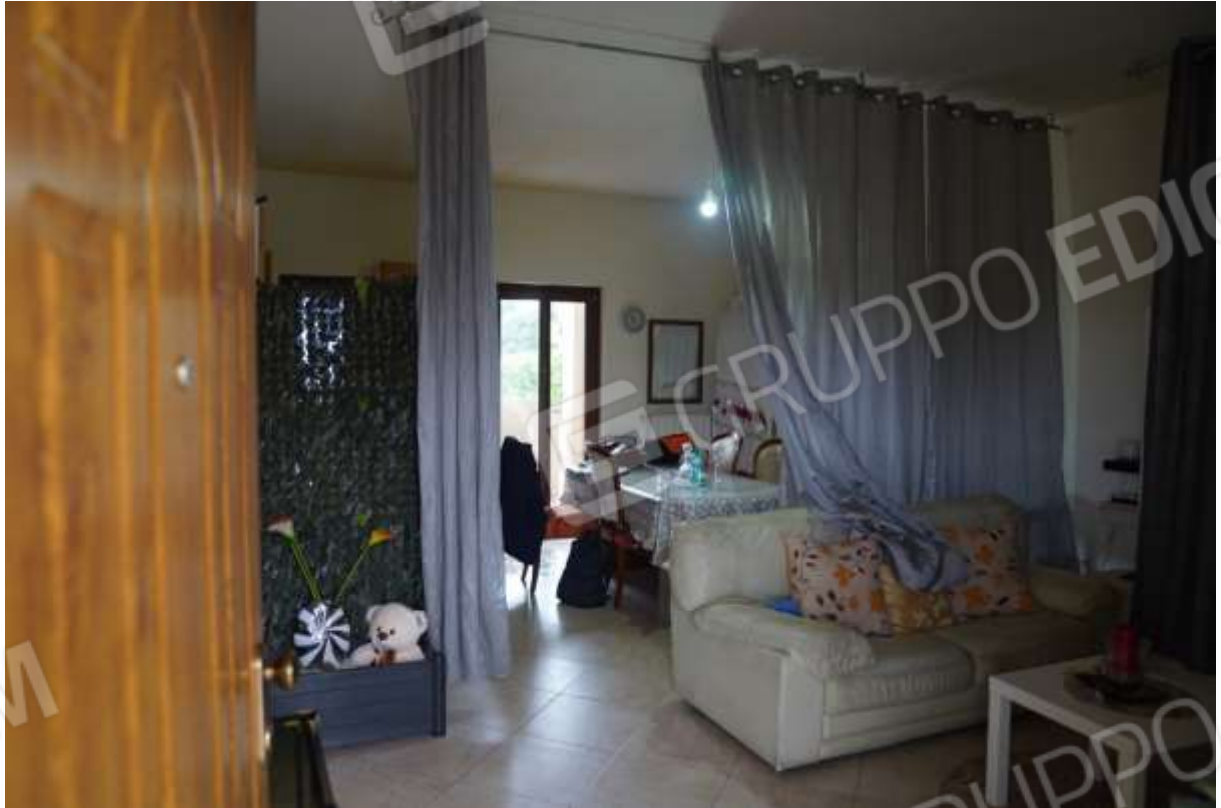
FOTO N° 12 Interno della costruzione.
Ingresso aperto in un open space che funge da soggiorno, pranzo e cucina.
Vista verso la direzione nord.

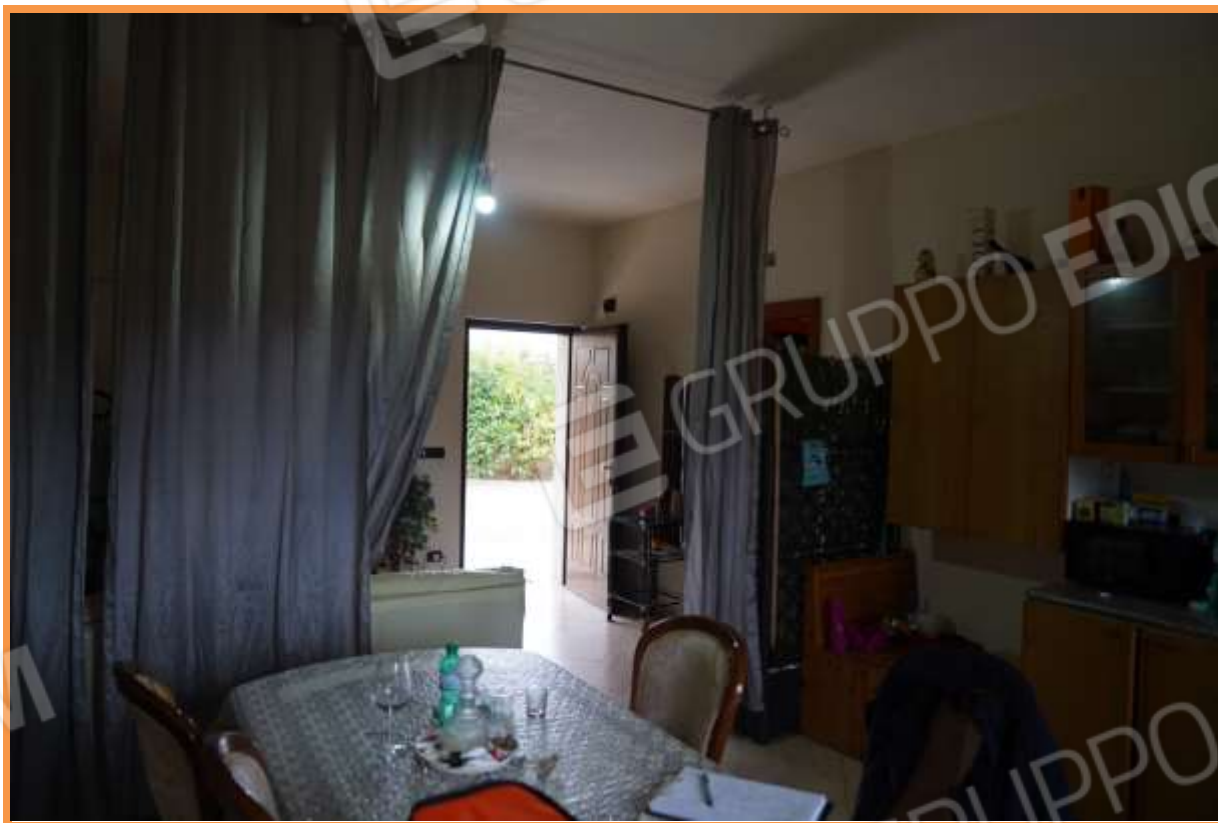
FOTO n° 13. Come foto n° 12, vista verso l'ingresso-soggiorno nella direzione sud.
A destra, dietro la tenda, è visibile la porta che immette al disimpegno.

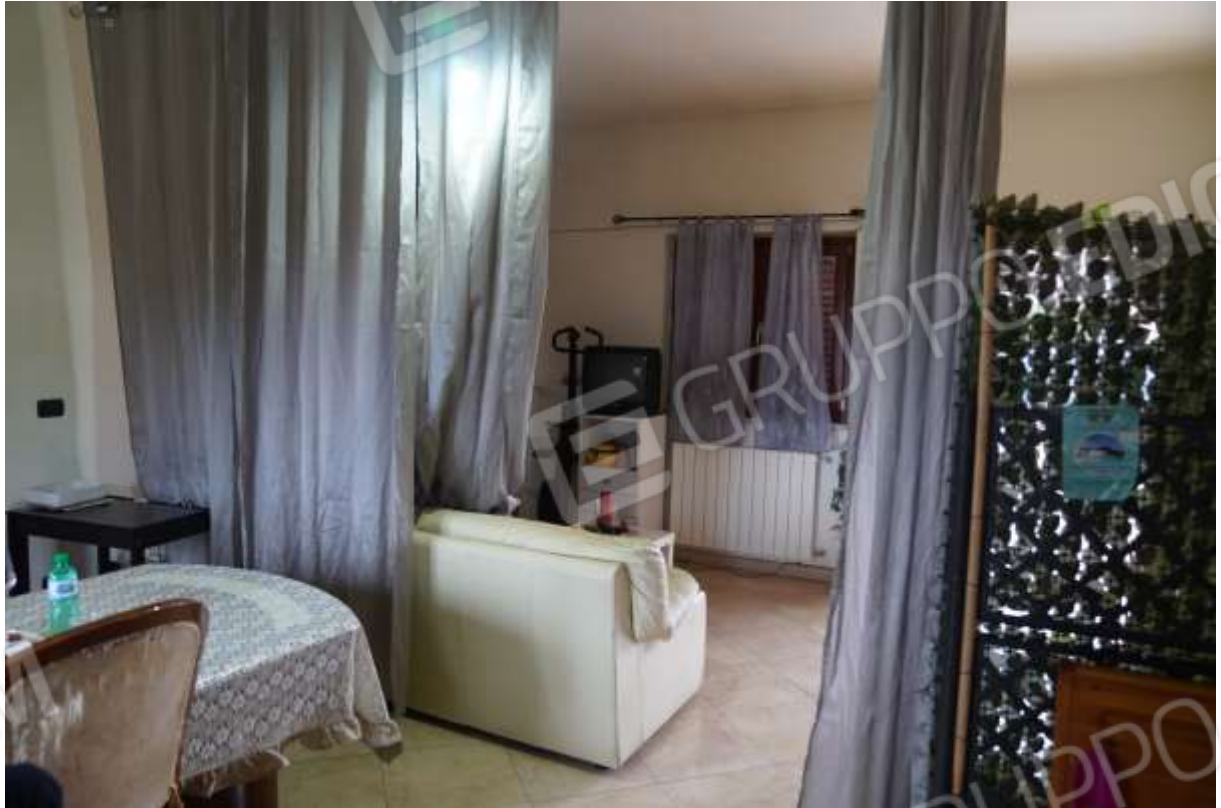
FOTO n° 14. Particolari della zona soggiorno.
La finestra è parte del prospetto principale e si affaccia sull'area scoperta
antistante la costruzione.

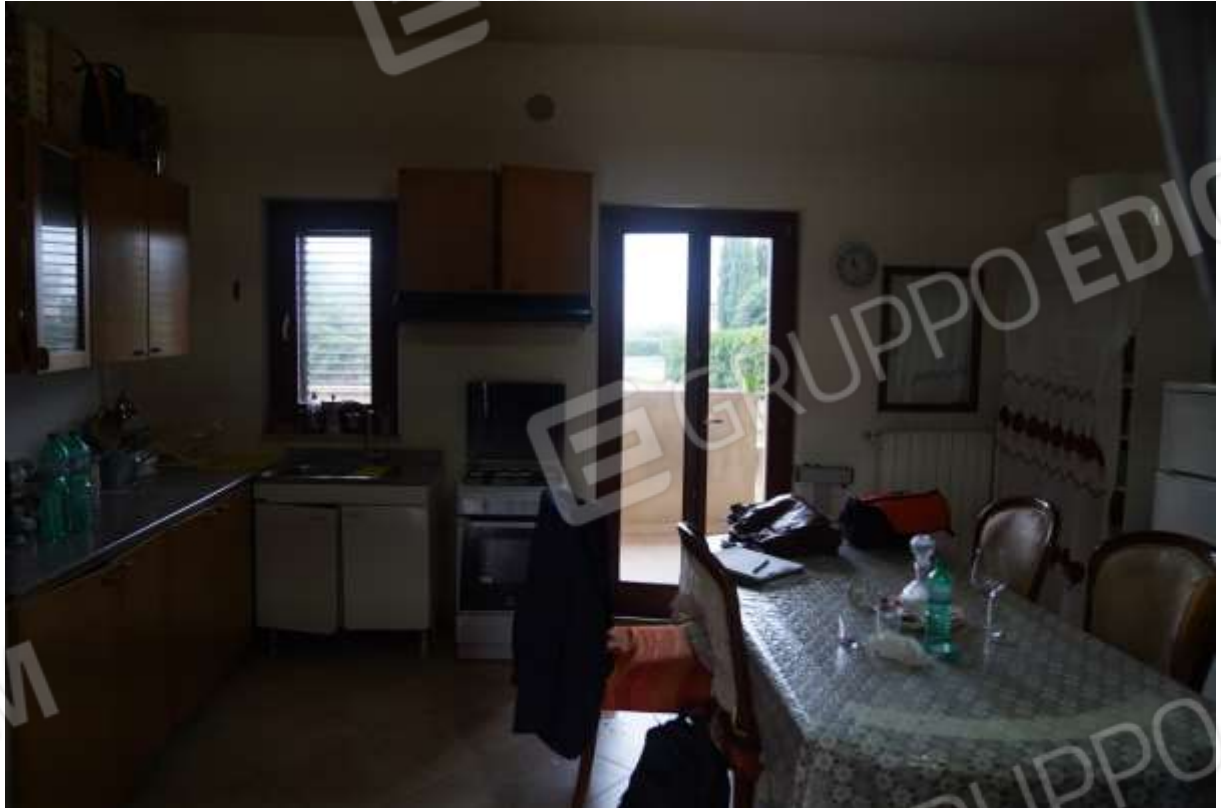
FOTO n° 15. Zona cucina-pranzo.
Il finestrone e la finestra si affacciano su di un ampio balcone che corona il prospetto nord della costruzione.

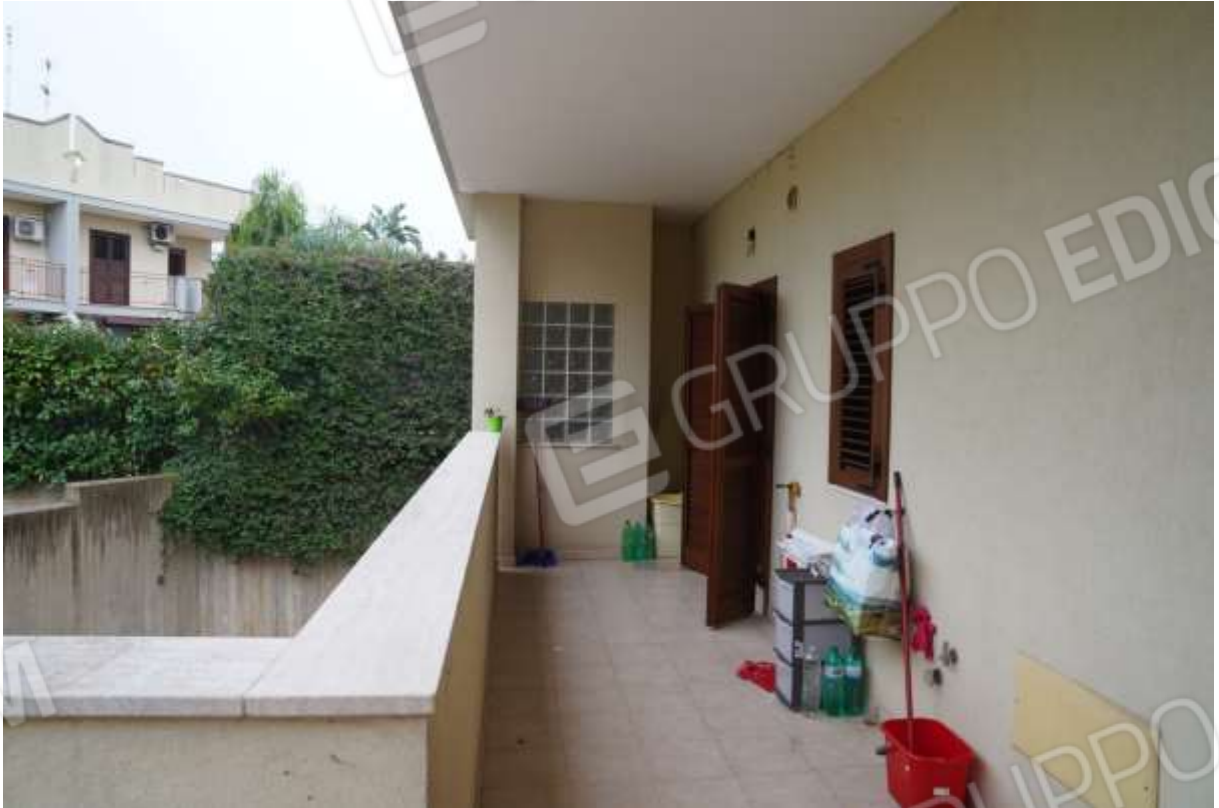
FOTO n° 16. Balcone su cui si affaccia il vano cucina-pranzo.
Vista verso la direzione est.
Il balcone a sua volta si affaccia sull'atrio interrato e sulla rampa scoperta di
accesso al parcheggio interrato.

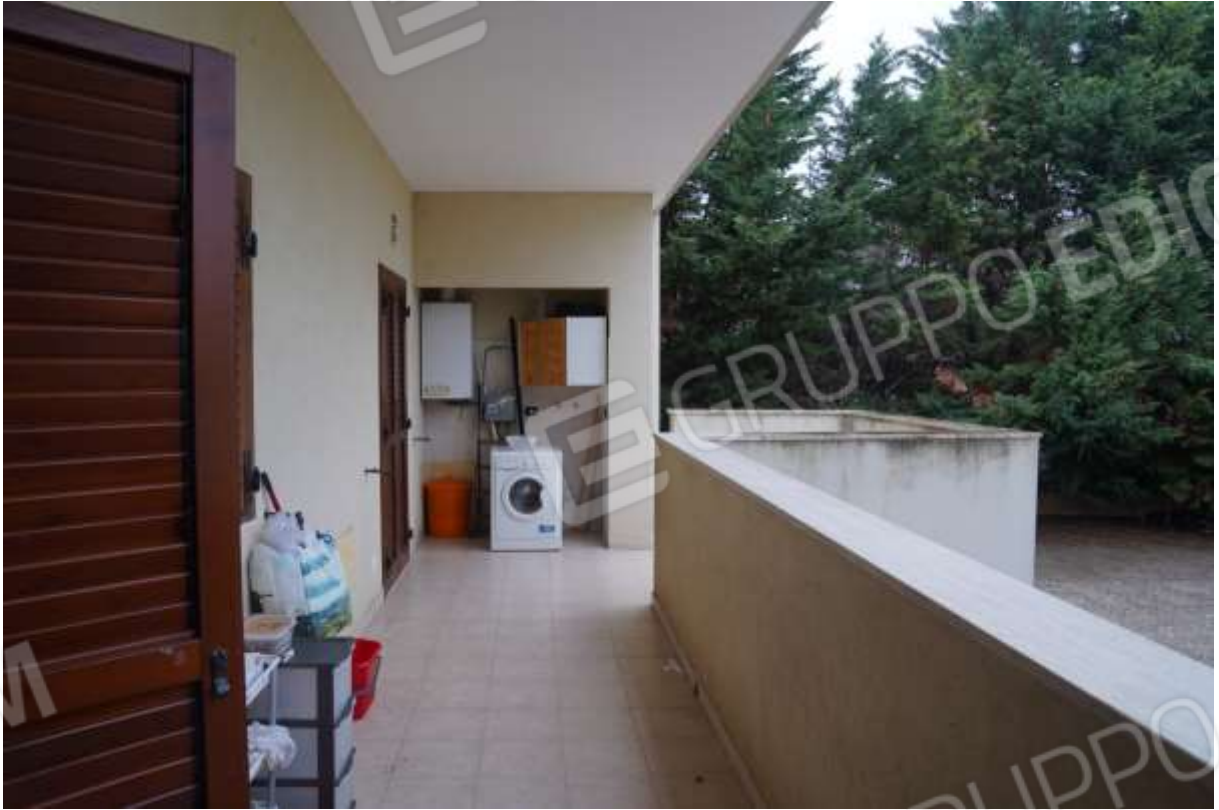
FOTO n° 17. Come foto n° 16.
Vista verso la direzione ovest.

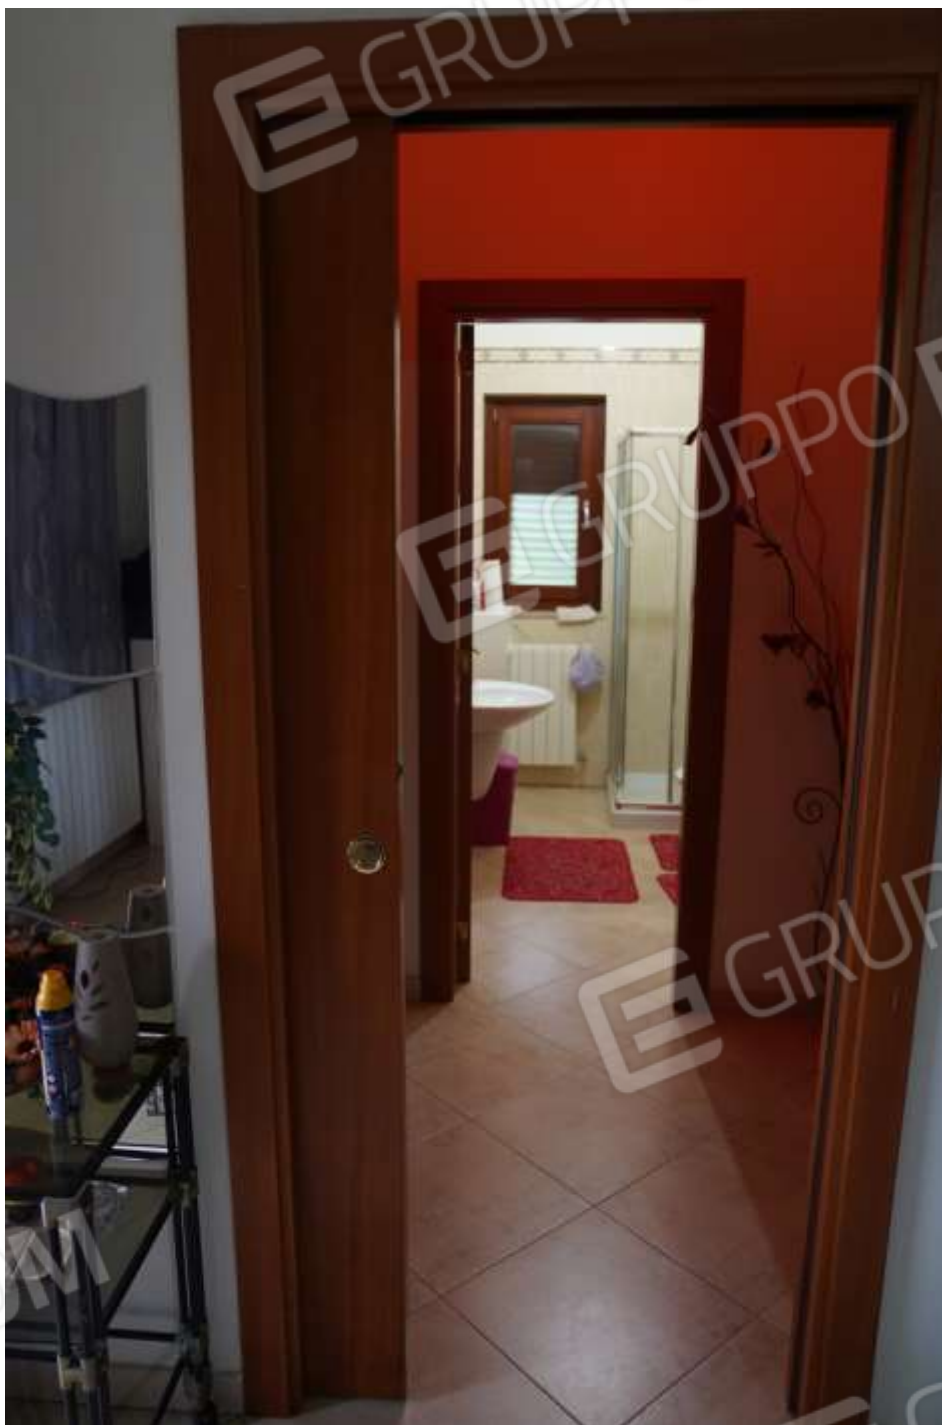
FOTO n° 18. Disimpegno, vista verso direzione ovest.
Frontalmente immette al vano bagno e lateralmente, a destra e a sinistra, a due camere.

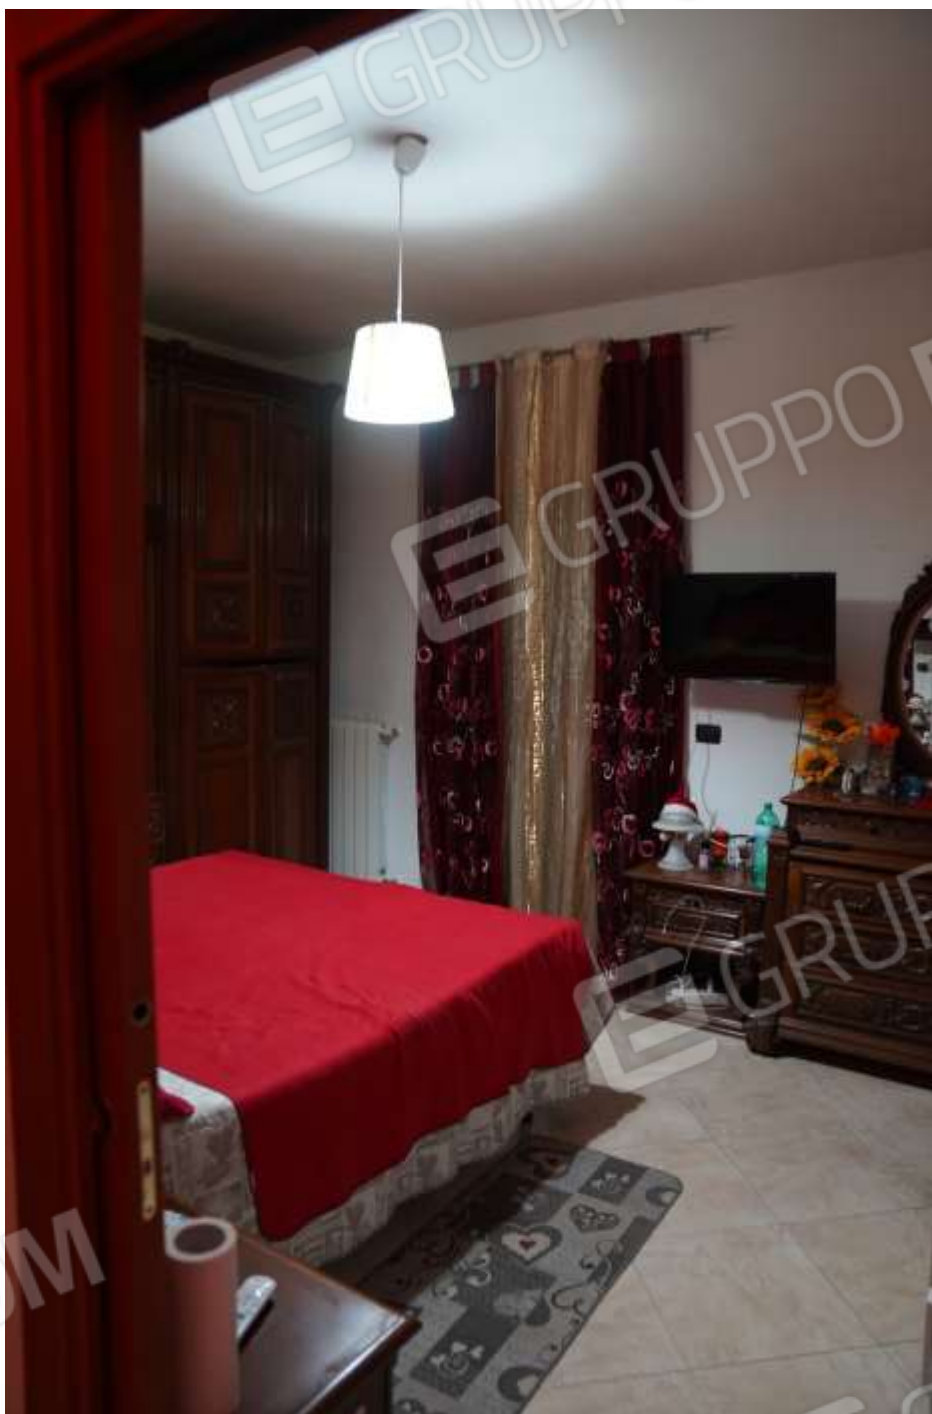
FOTO n° 19. Camera 1.
Vista verso la direzione nord-ovest.
Il finestrone si affaccia sull'ampio balcone interno della costruzione.

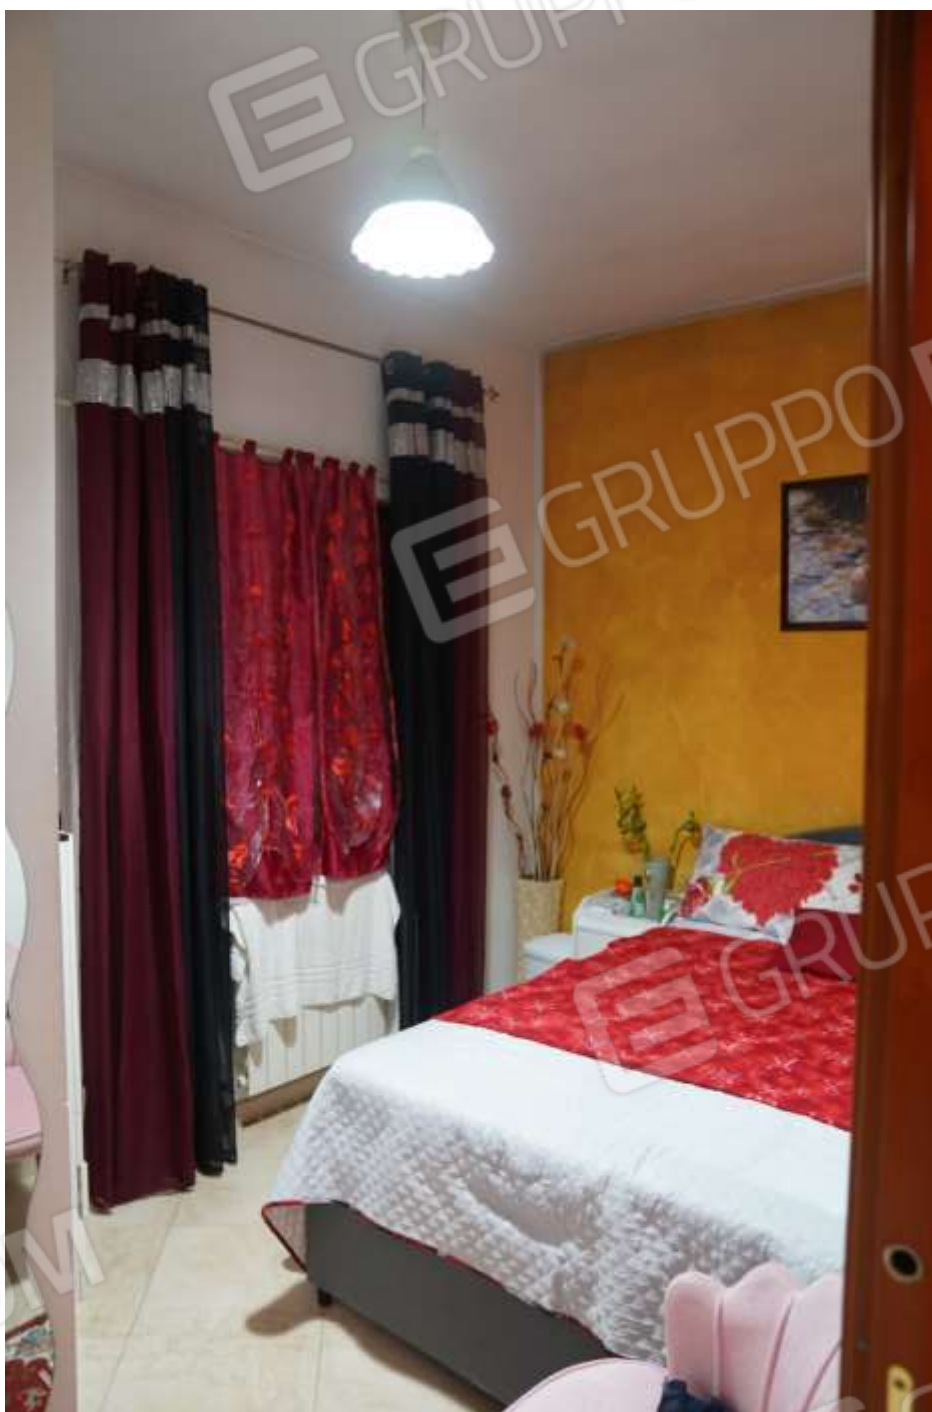
FOTO n° 20. Camera 2.
Vista verso la direzione sud-ovest.
La finestra è parte del prospetto principale della costruzione e si affaccia
sull'area scoperta antistante.

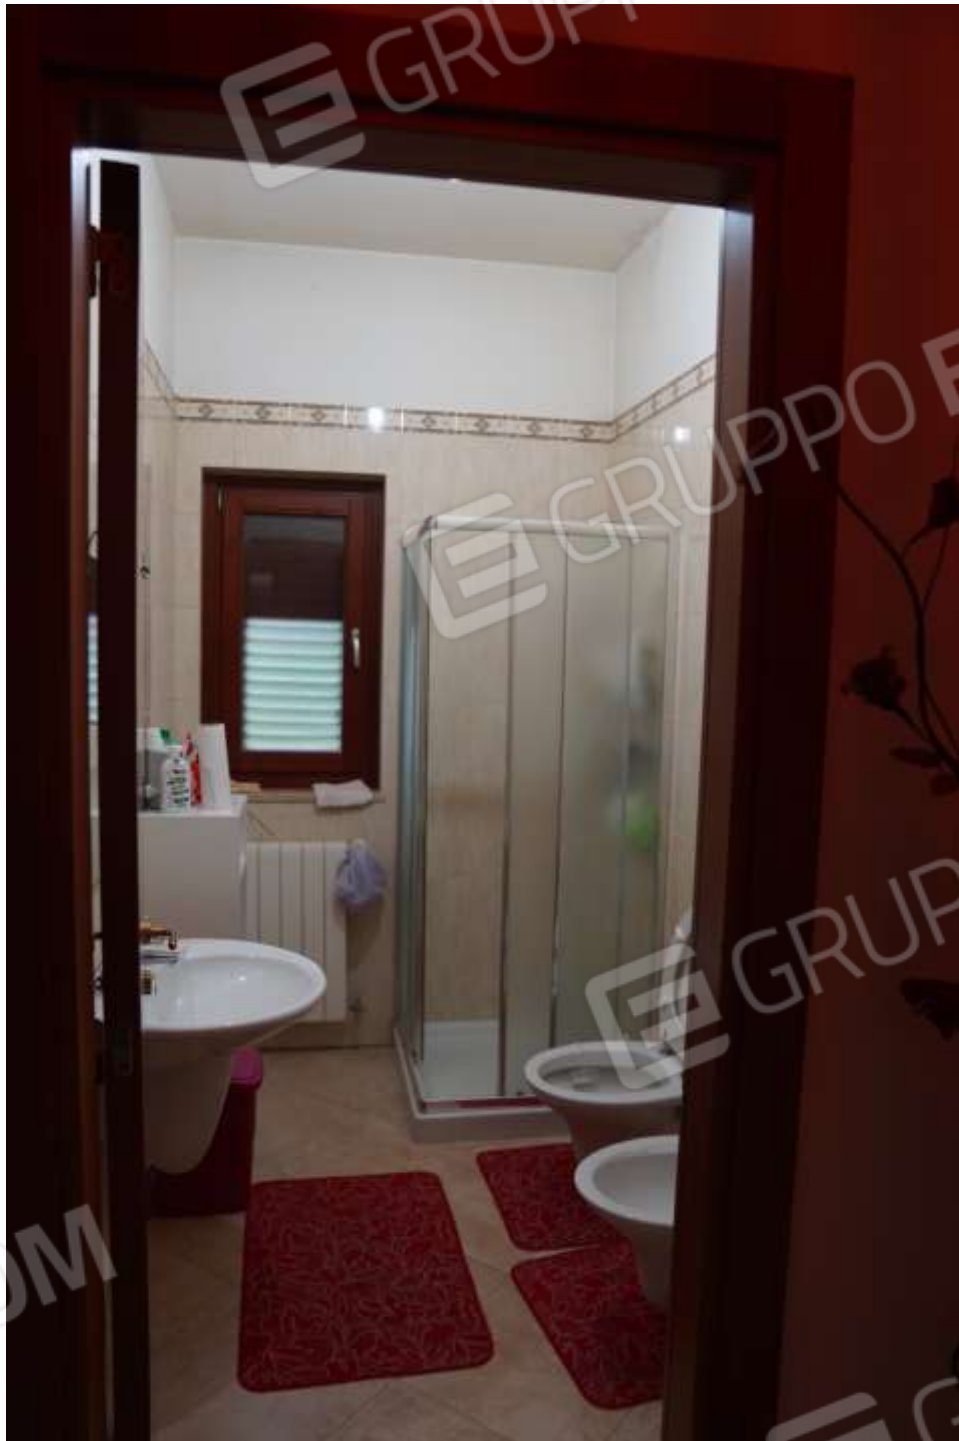
FOTO n° 21. Vano bagno, particolari.
Vista verso la direzione ovest.
