Tribunale Ordinario di Bari
Seconda Sezione Civile-Ufficio Esecuzioni Immobiliari
Proc. Es. n° 272/2021 nei confronti di

LOTTO N° 10
ALLEGATO N° 1
Unità immobiliare in Noicattaro alla Contrada Scizzo

**Raccolta di nn° 33 fotografie illustrative lo stato dei luoghi dell'immobile destinato a
Impianto Sportivo e Servizi in Noicattaro alla Contrada Scizzo - Piano di Lottizzazione
Comparto D - Lotto n° 42**

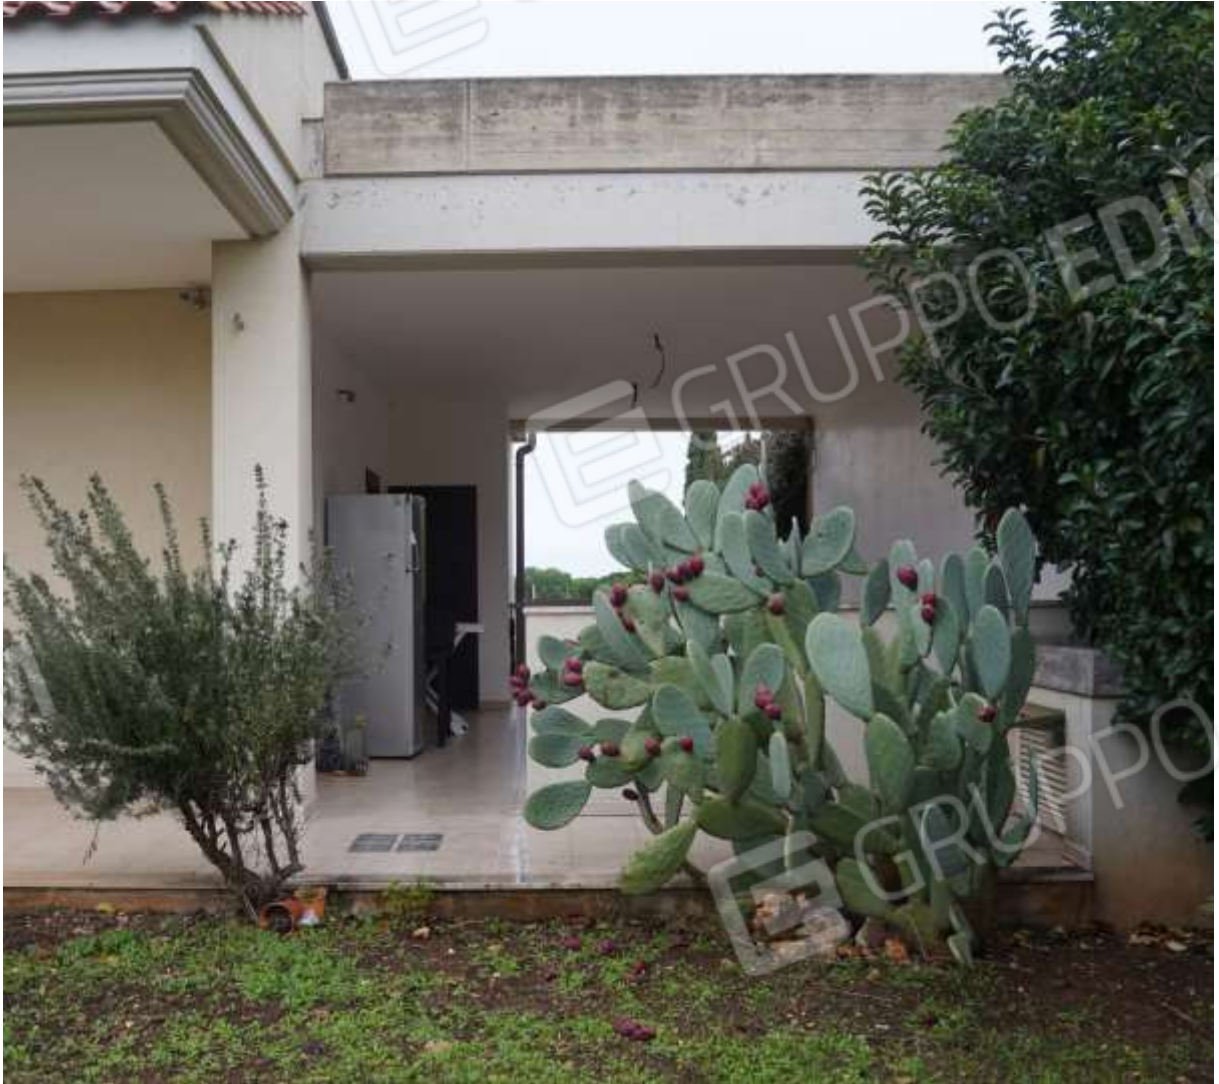
FOTO n° 22. Portico.
Sul fondo a sinistra è visibile un portoncino che immette alla scala di accesso al piano interrato..

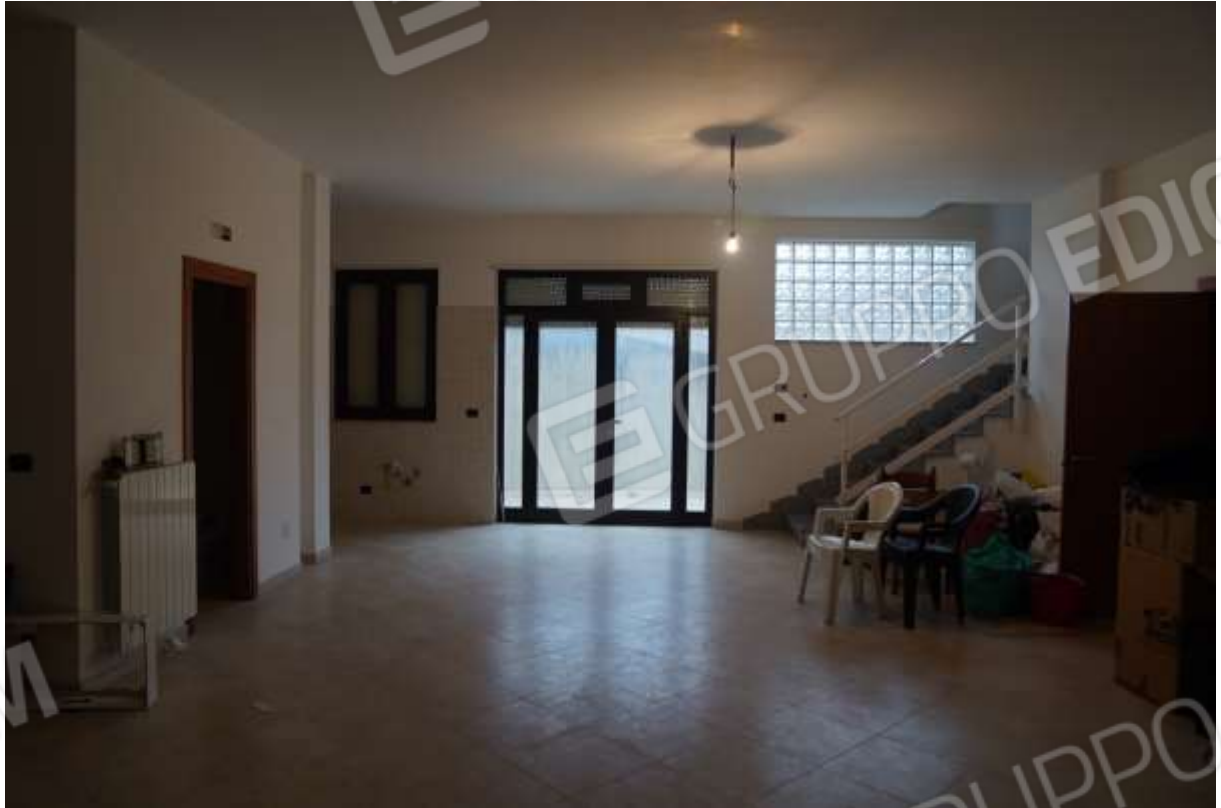
FOTO n° 23. Piano interrato, vista verso la direzione nord.
In primo piano a destra è visibile la porta che immette al parcheggio.
Di seguito è visibile la scala che ha accesso dal portico.
Lateralmente a sinistra sul prospetto principale vi è il finestrone che si apre sull'atrio scoperto interrato.
A sinistra in primo piano è visibile la porta che immette al vano bagno.

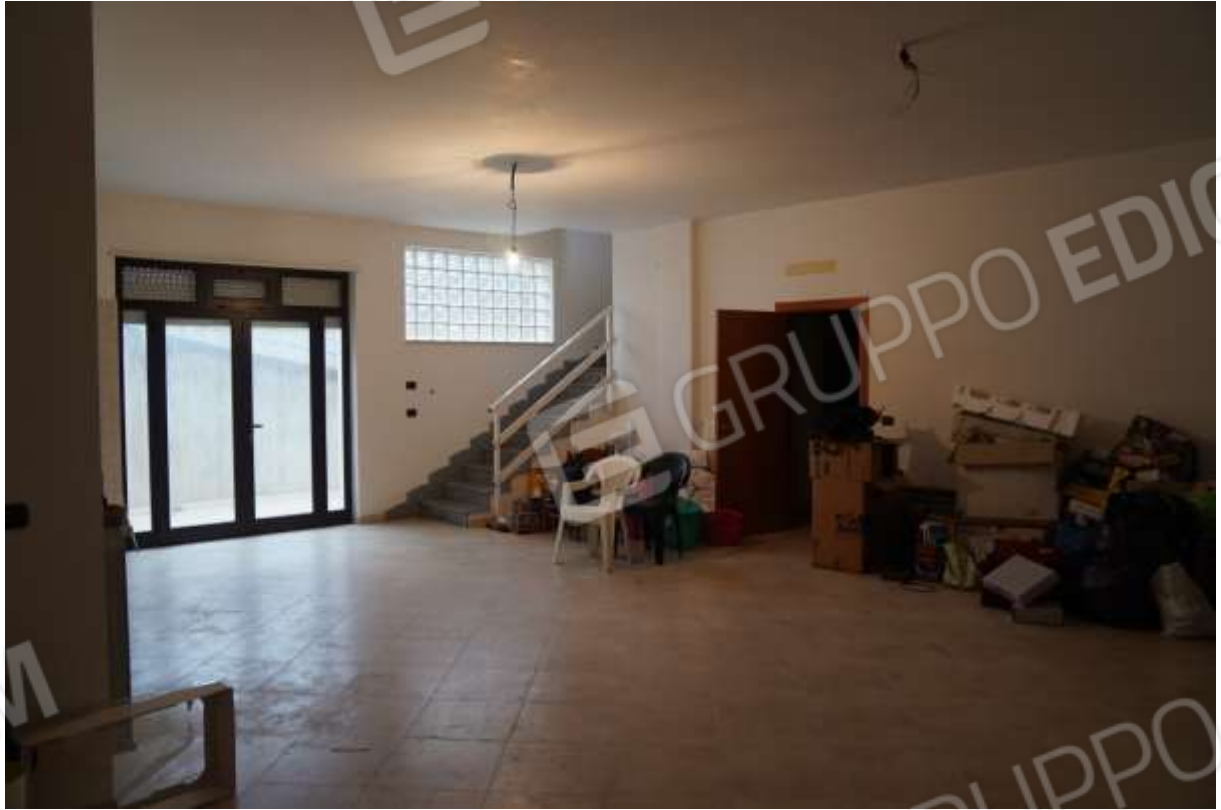
FOTO n° 24. Piano interrato, vista verso la direzione nord-est.
In primo piano a destra è visibile la porta che immette al parcheggio.
Di seguito è visibile la scala di accesso dal portico.
Lateralmente a sinistra sul prospetto principale vi è il finestrone che si apre sull'atrio scoperto interrato.

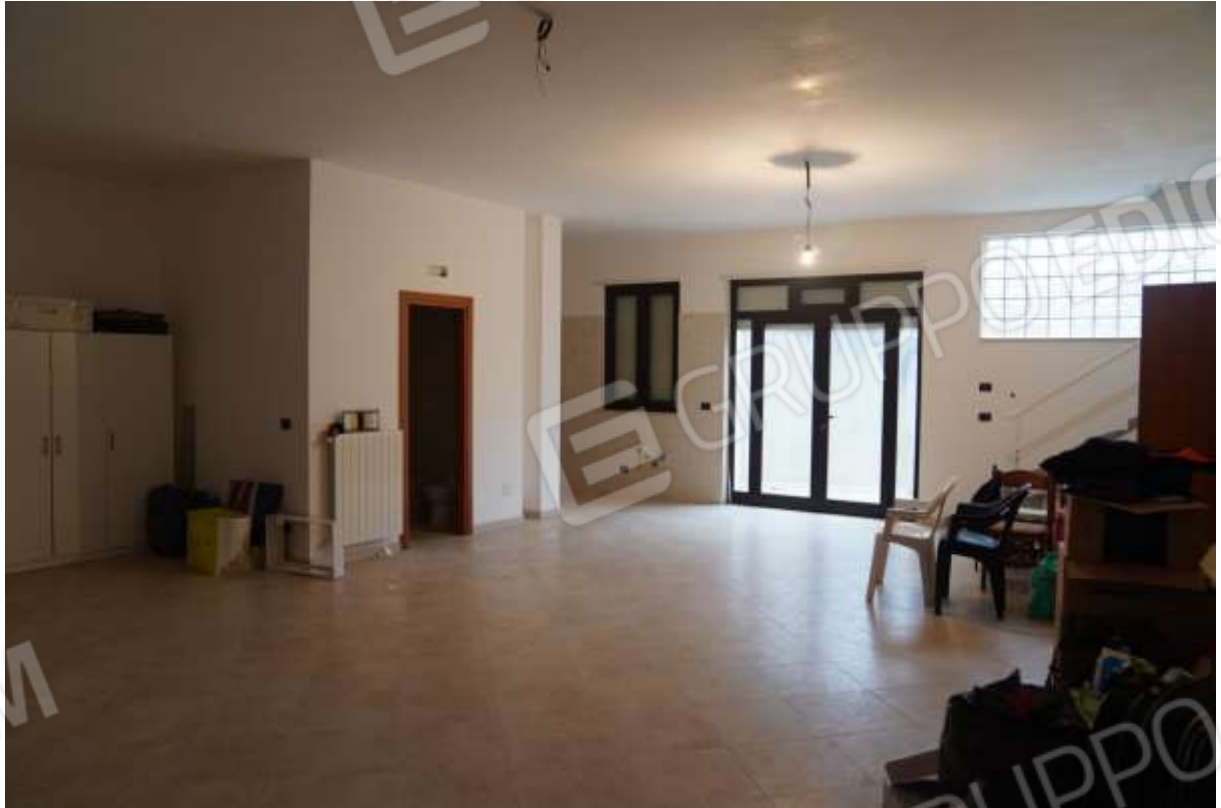
FOTO n° 25. Piano interrato.
Vista verso la direzione nord-ovest.
La porta in primo piano a sinistra immette al vano bagno.

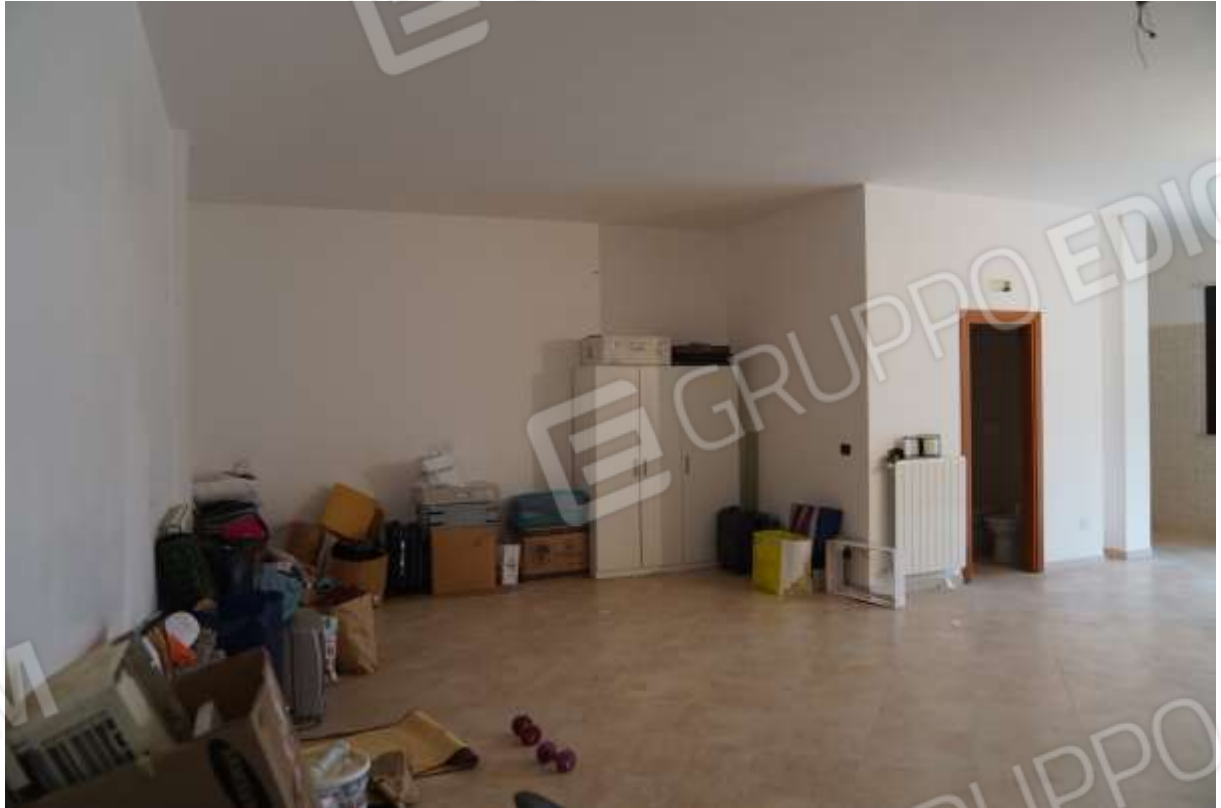
FOTO n° 26. Piano interrato.
Vista verso la direzione ovest della parte retrostante.
La porta a destra immette al vano bagno.

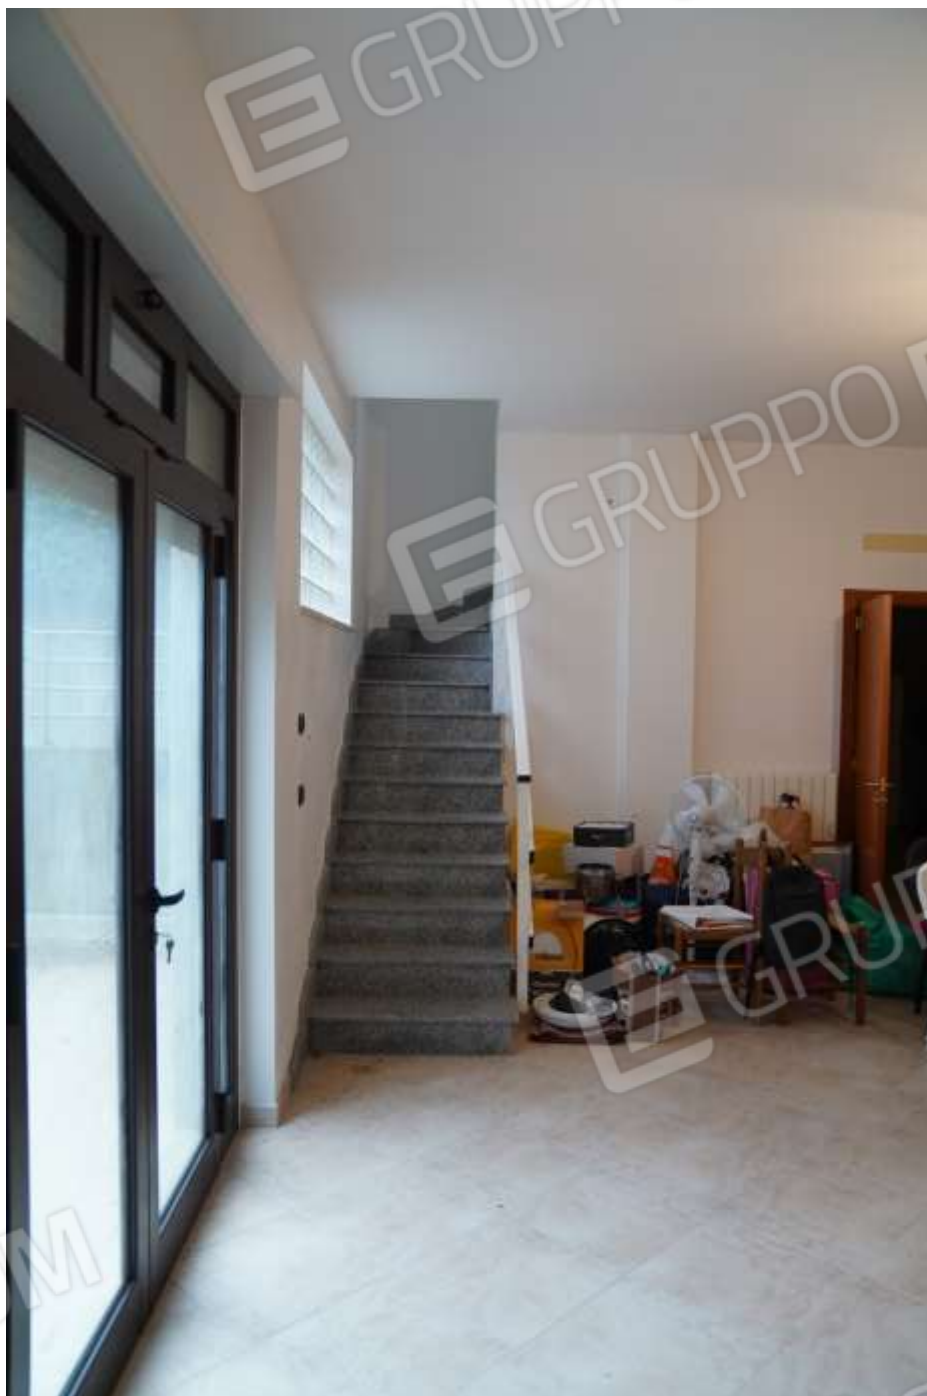
FOTO n° 27. Piano interrato.
Vista verso la direzione est a ridosso della muratura di tompanno.
Vista della scala che conduce al portico di piano terra.
A sinistra è visibile il finestrone che immette all'atrio scoperto.

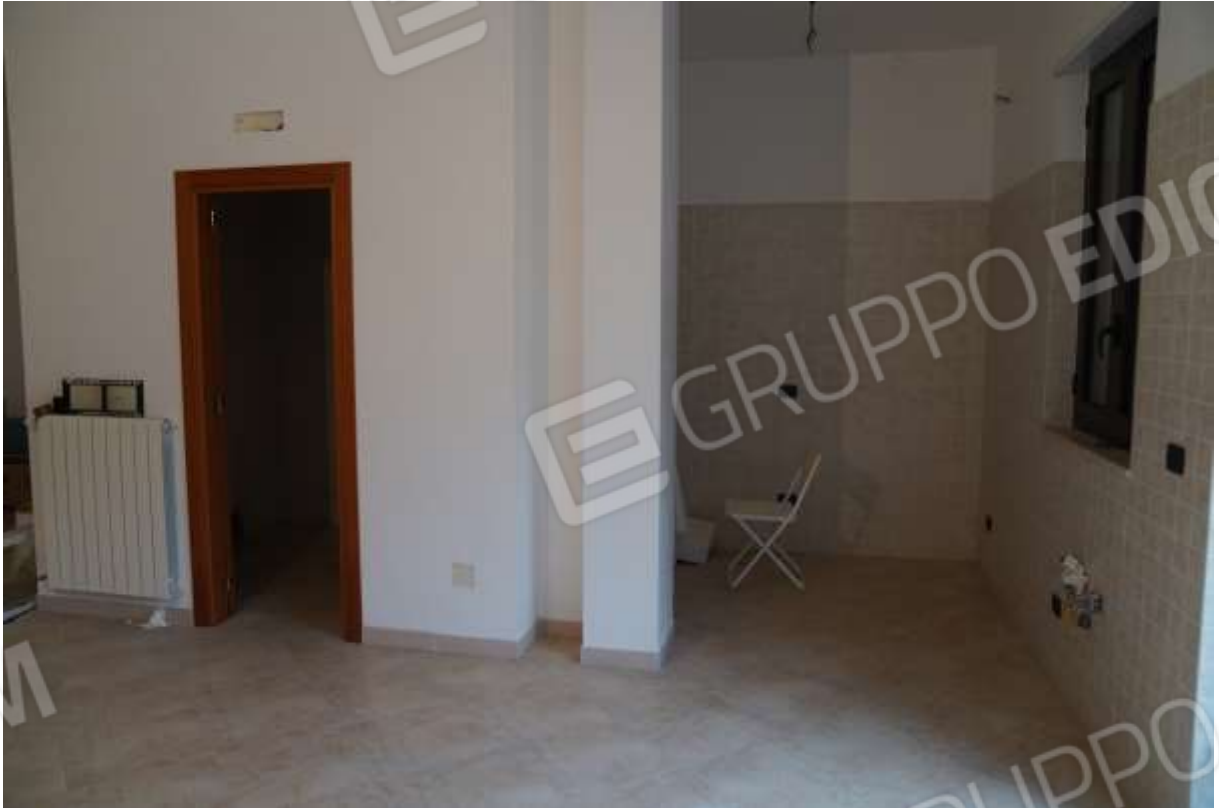
FOTO n° 28. Come foto n° 27.
Vista verso la direzione ovest.
Alla sinistra è visibile l'accesso al vano bagno.

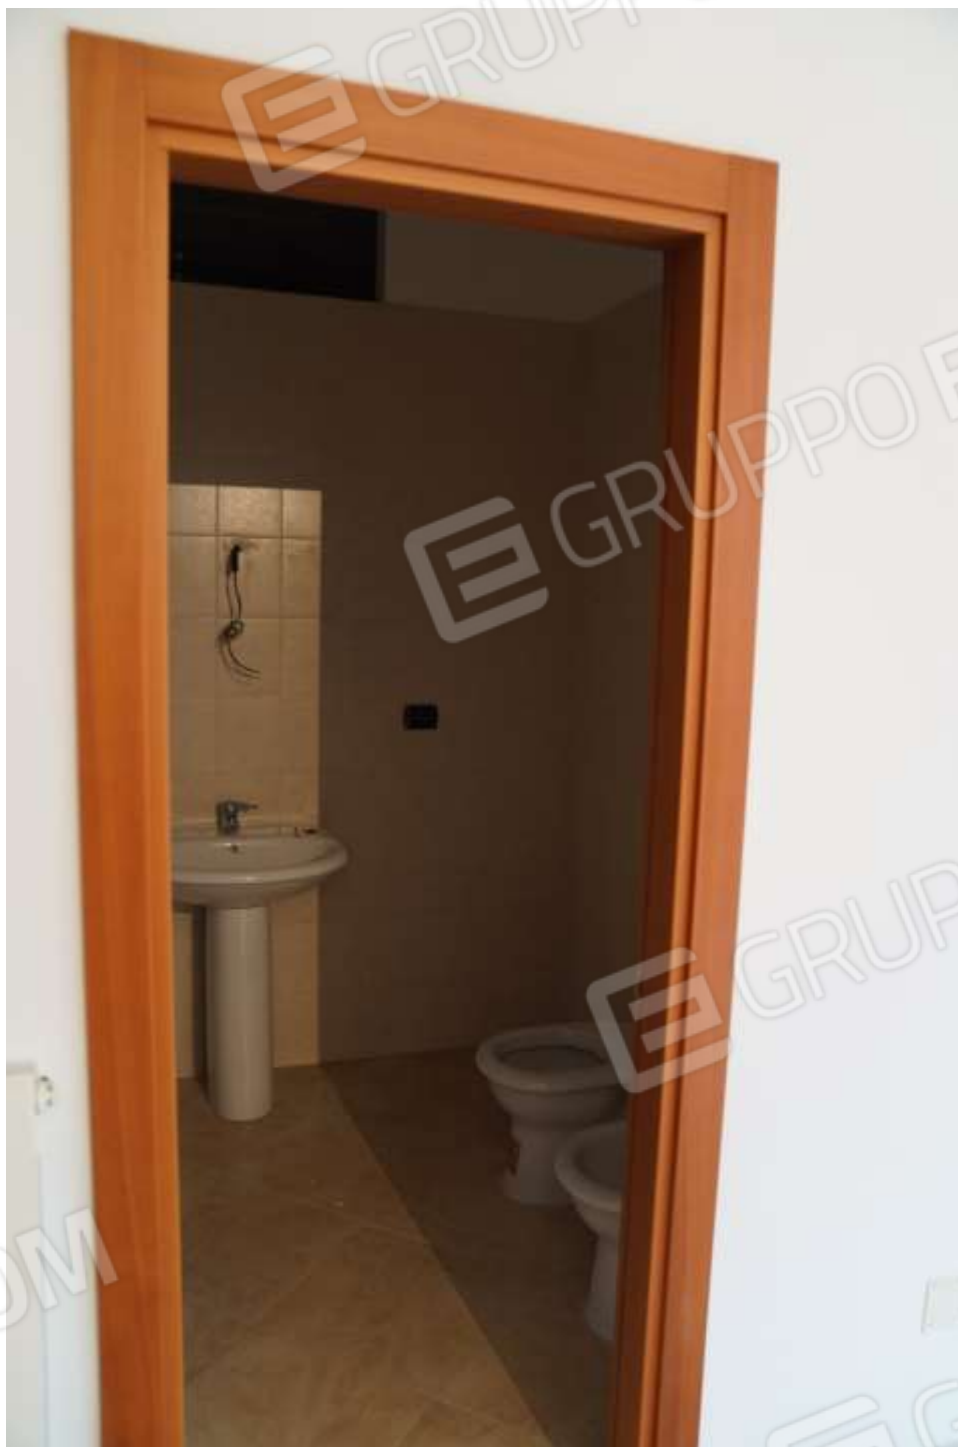
FOTO n° 29. Vano bagno, particolari.
Vista verso la direzione ovest.

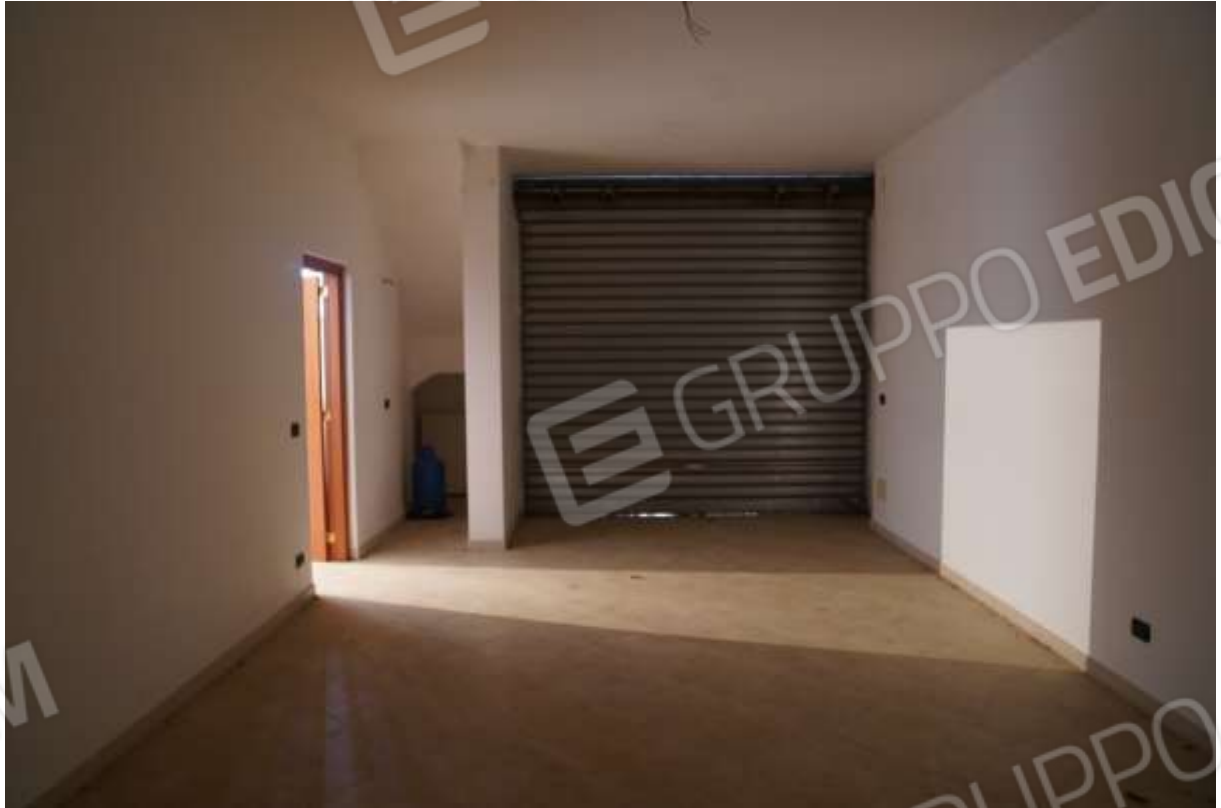
FOTO n° 30. Piano interrato.
Parcheggio.
Vista verso la direzione nord.
La porta a sinistra immette nel vano principale.

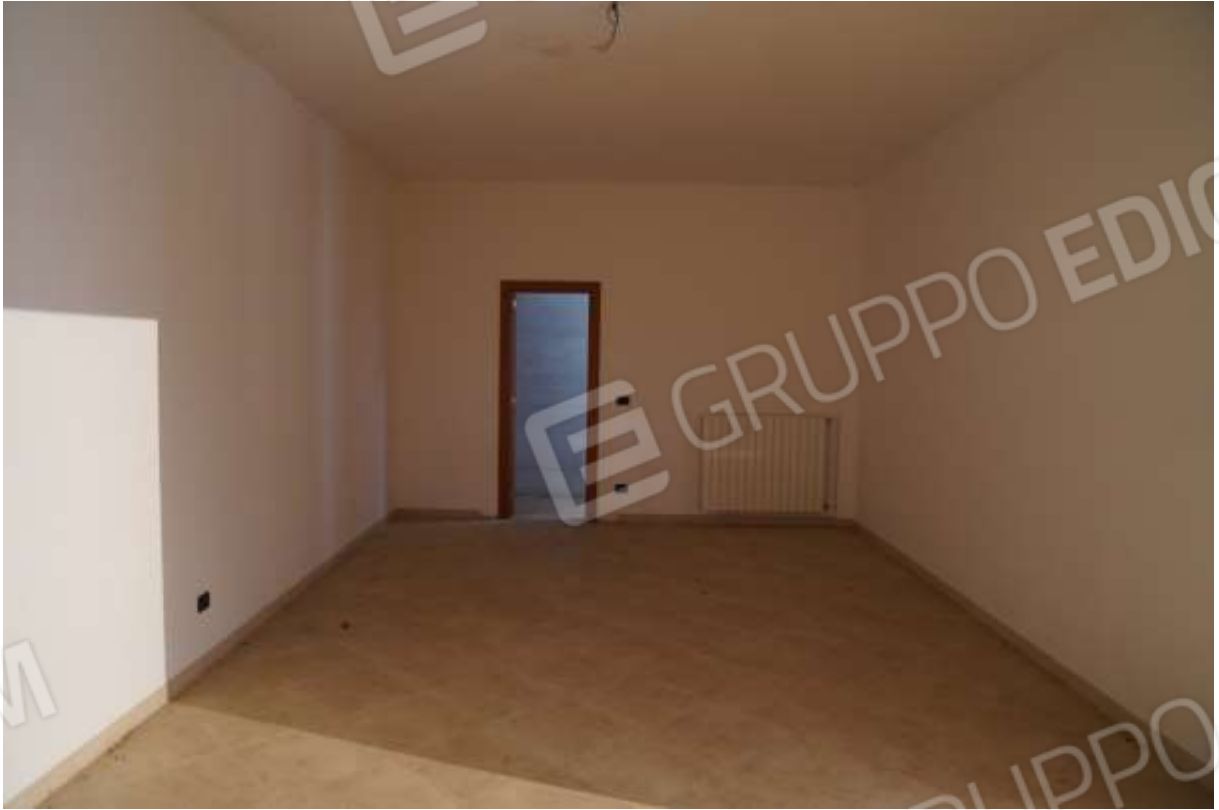
FOTO n° 31. Come foto n° 30.
Vista verso la direzione sud.
La porta frontale immette all'intercapedine.

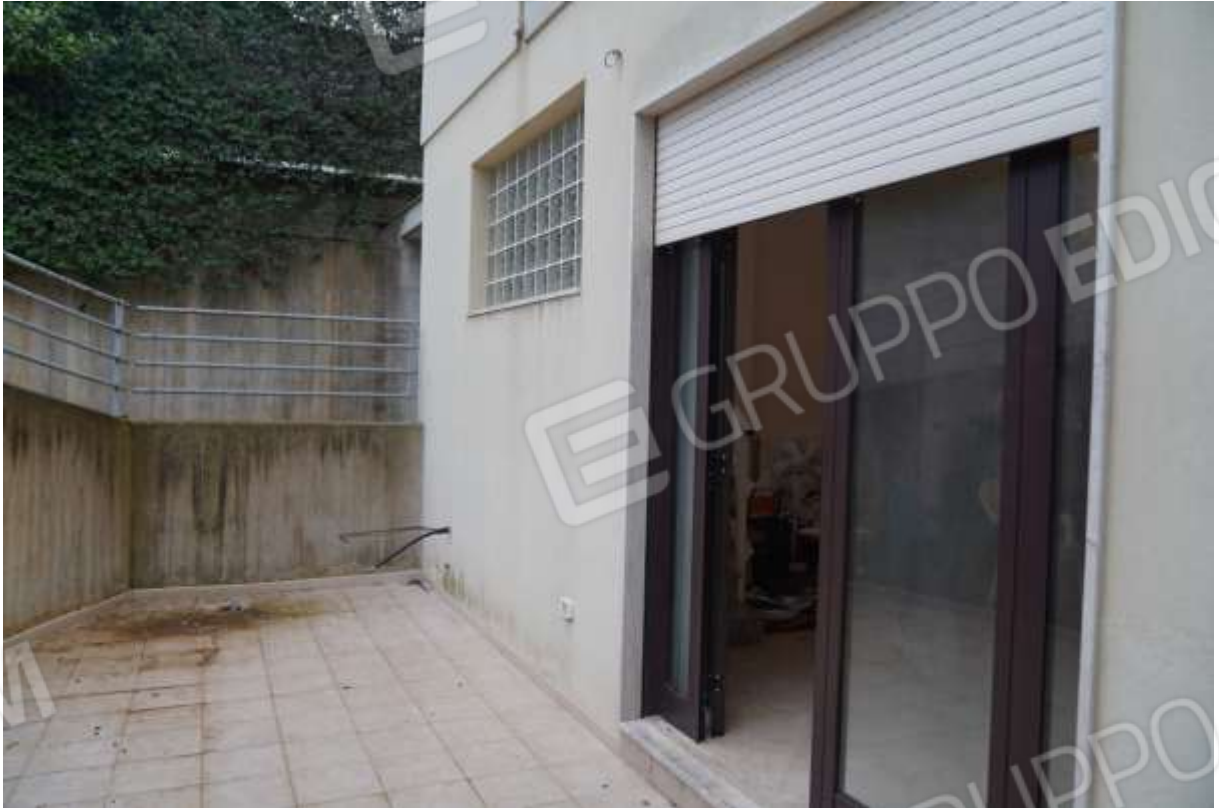
FOTO n° 32. Piano interrato.
Atrio scoperto accessibile dal vano centrale.
Vista verso la direzione est.
Il muro di fondo con sovrastante ringhiera separa dalla rampa carrabile di
accesso al parcheggio coperto.

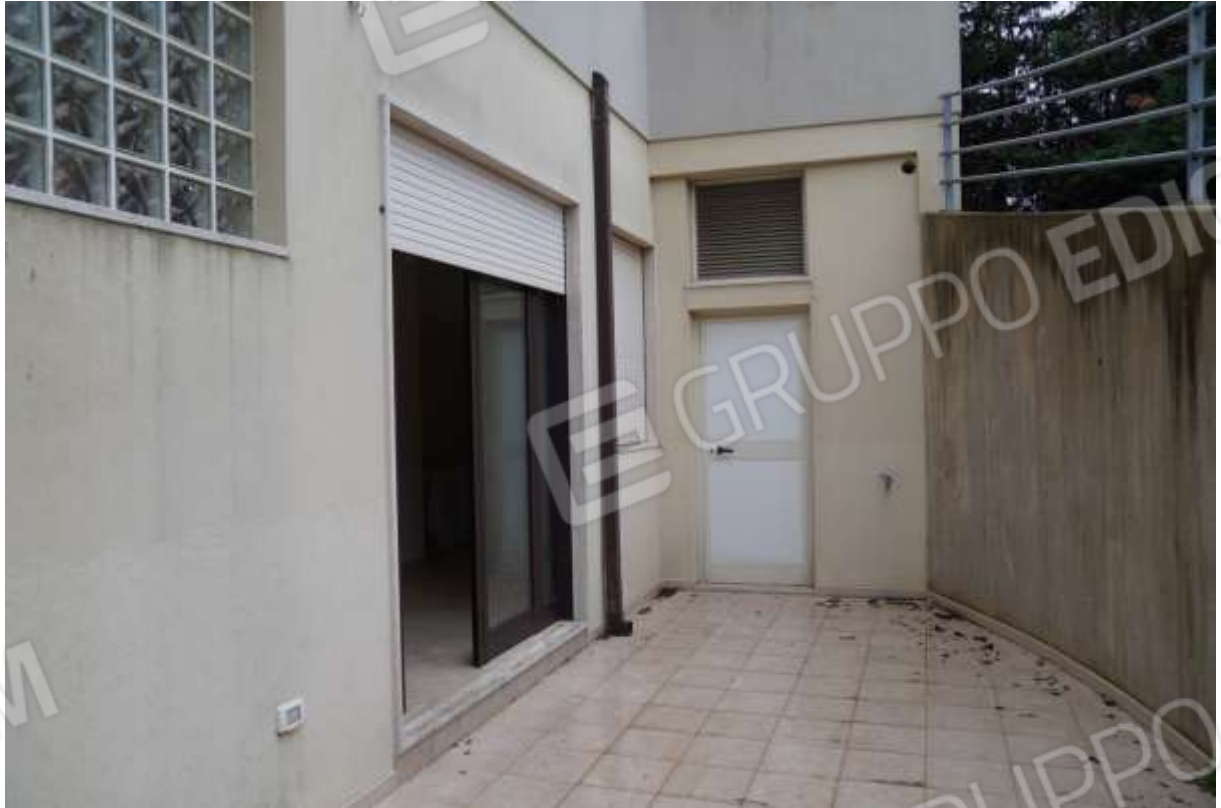
FOTO n° 33. Piano interrato.

Atrio scoperto accessibile dal vano centrale.

Vista verso la direzione ovest.

Il muro di fondo con sovrastante ringhiera separa dalla rampa carrabile di accesso al parcheggio coperto.

La porta in ferro frontale immette alla parte di intercapedine ovest.
