REPORT FOTOGRAFICO

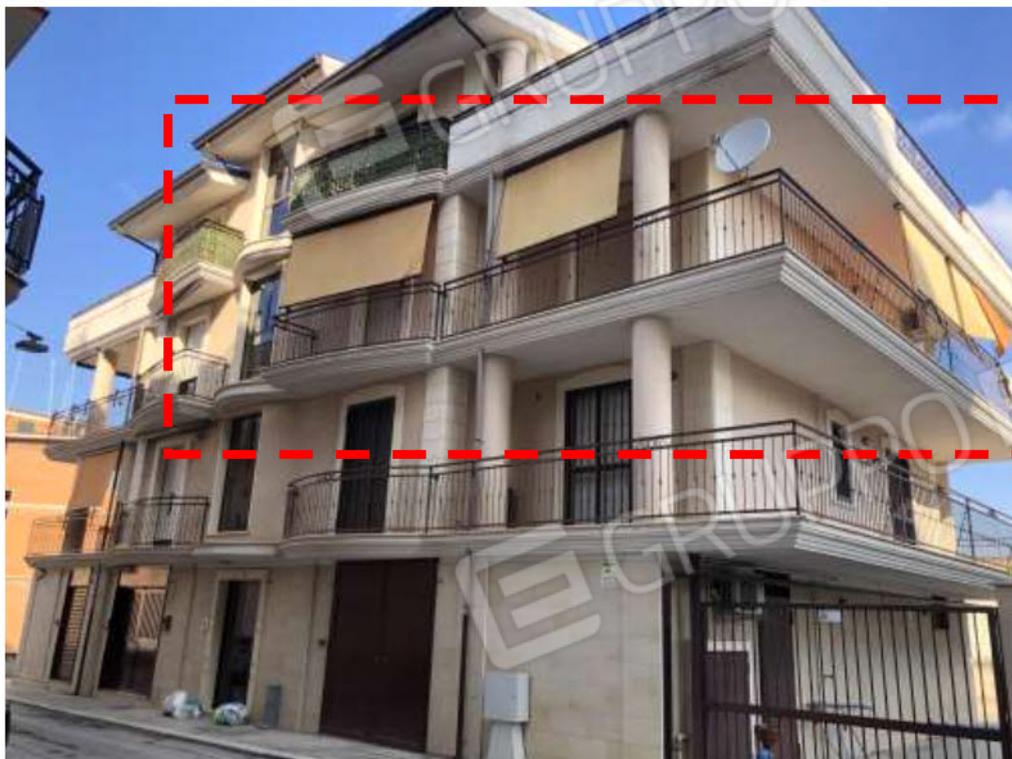
Foto 1: vista ingresso stabile condominiale da via Mamiani n. 18

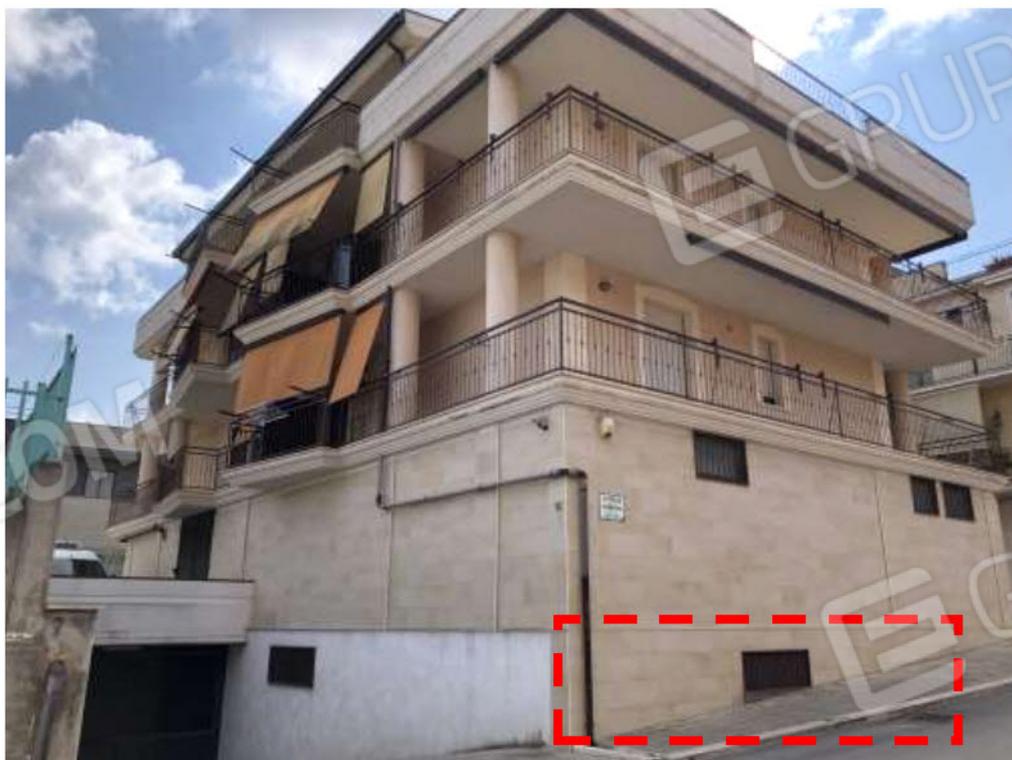
Foto 2: vista ingresso box auto da condominiale da via Bradano n. 13

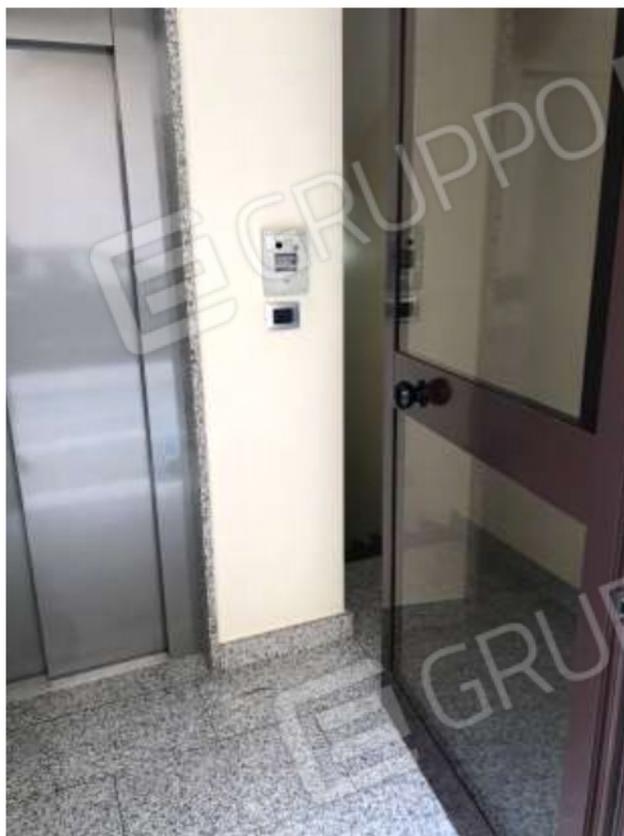
Foto 3: vano scala/androne di ingresso

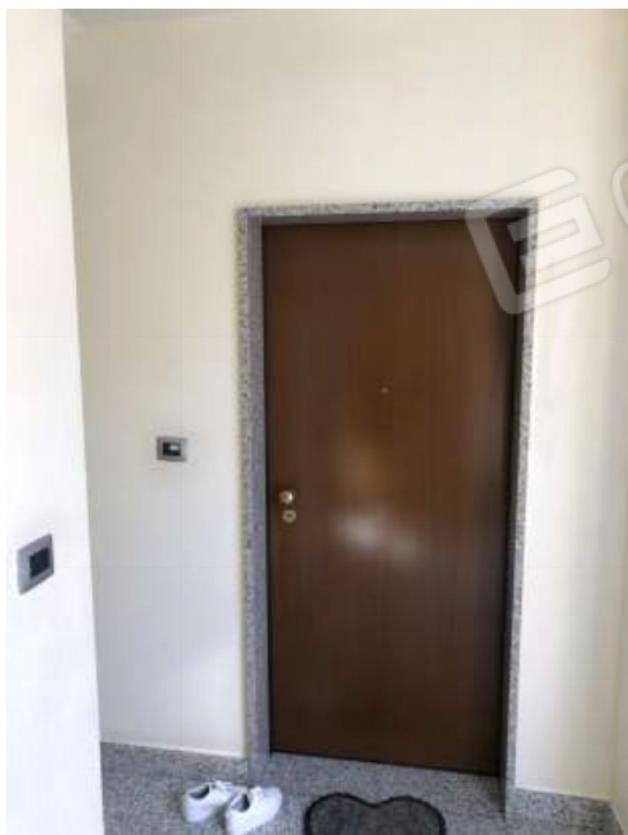
Foto 4: porta di caposcala in Piano 2°

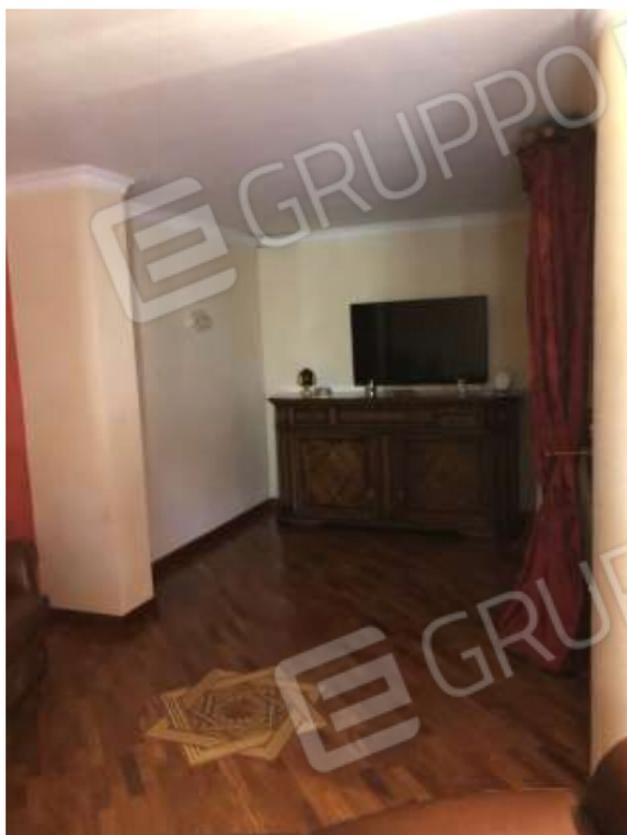
Foto 5: ingresso/salone

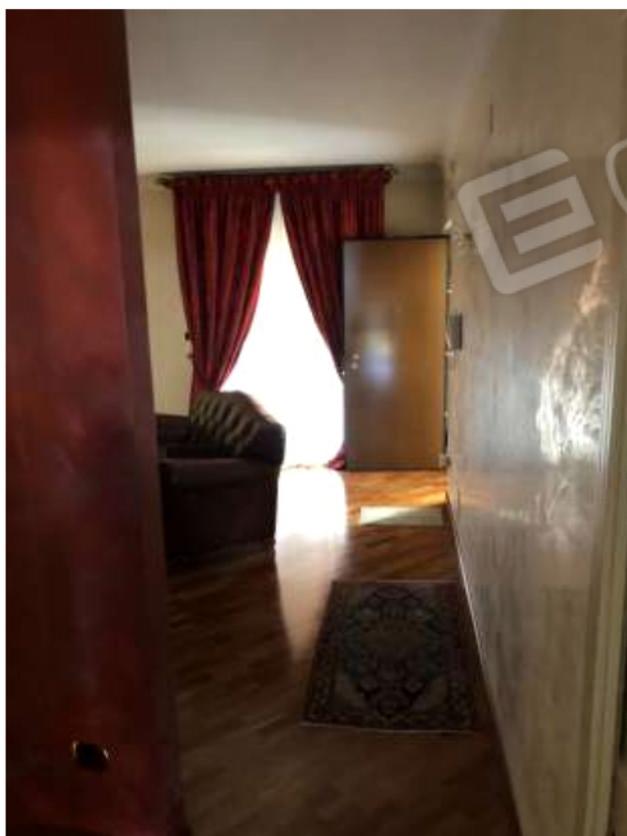
Foto 6: vista ingresso/salone dal disimpegno

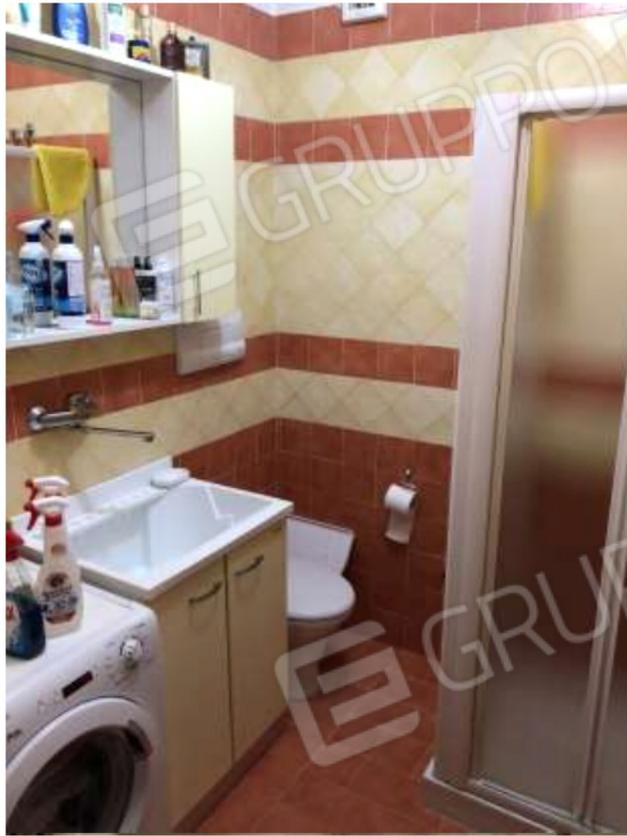
Foto 7: WC 2

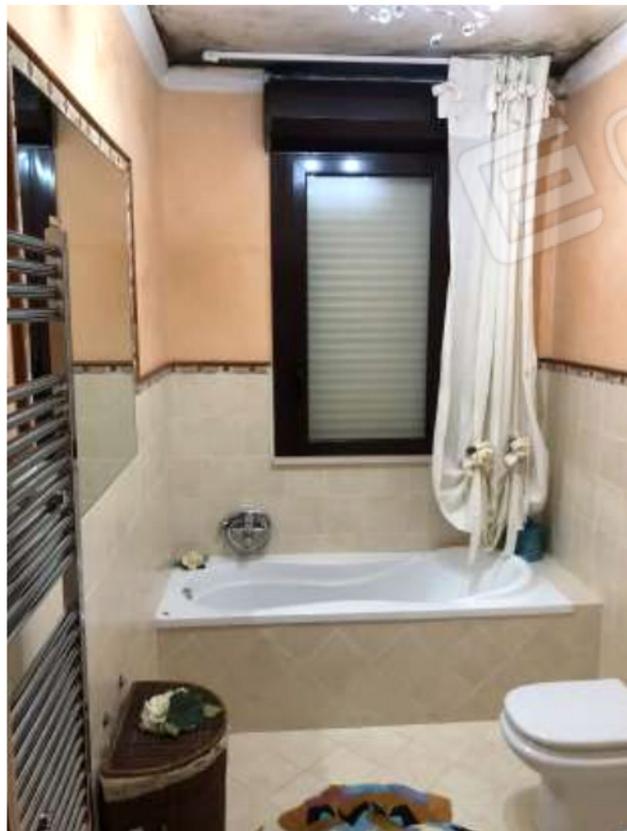
Foto 8: WC 1

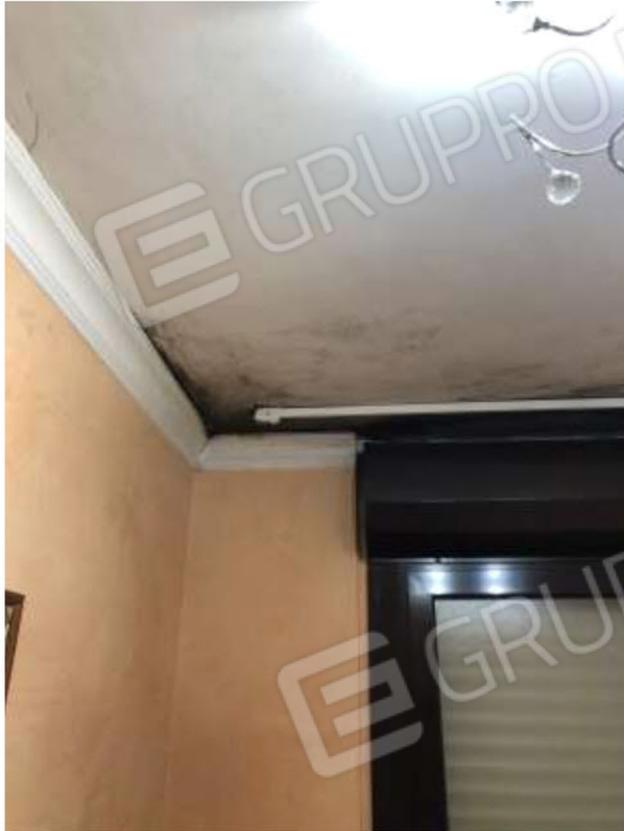
Foto 9: particolare infiltrazioni WC 1

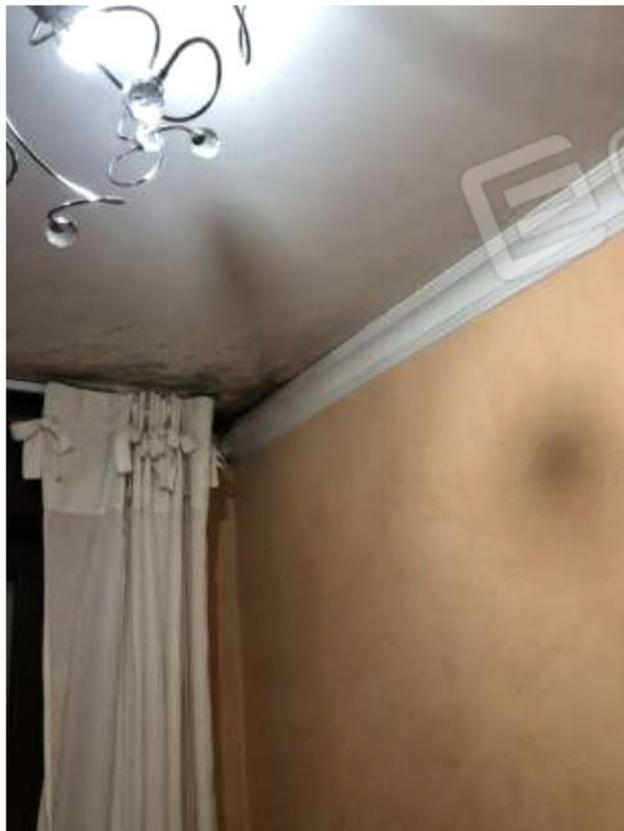
Foto 10: particolare infiltrazioni WC 1

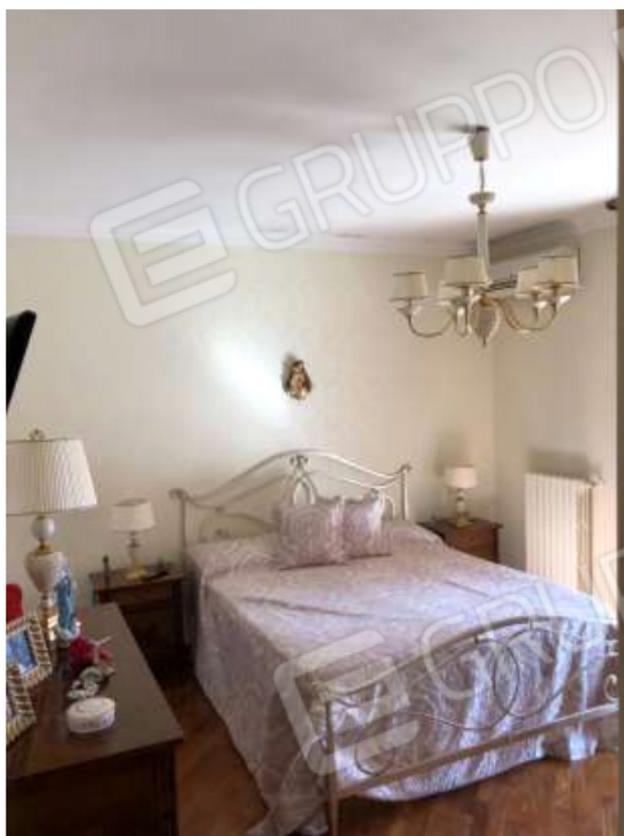
Foto 11: camera da letto 1

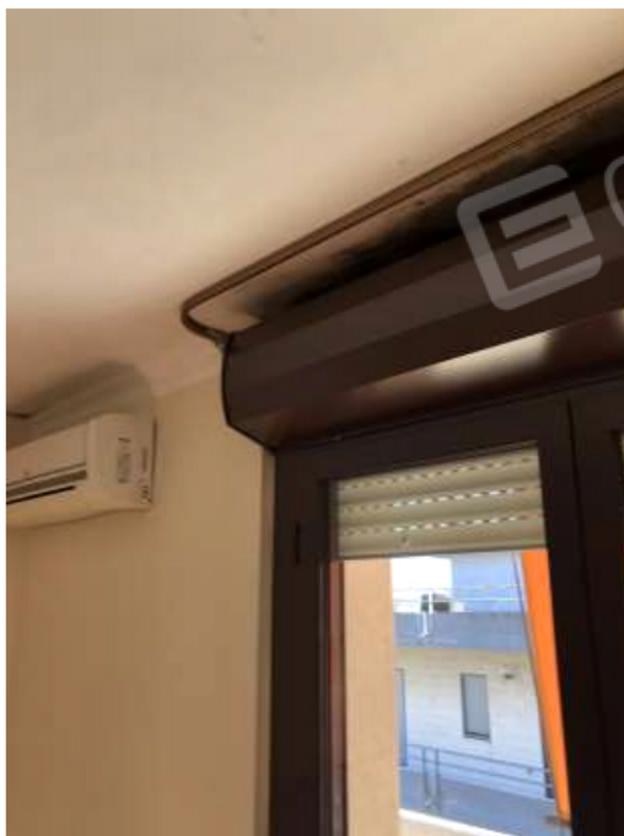
Foto 12: particolare infiltrazioni camera da letto 1

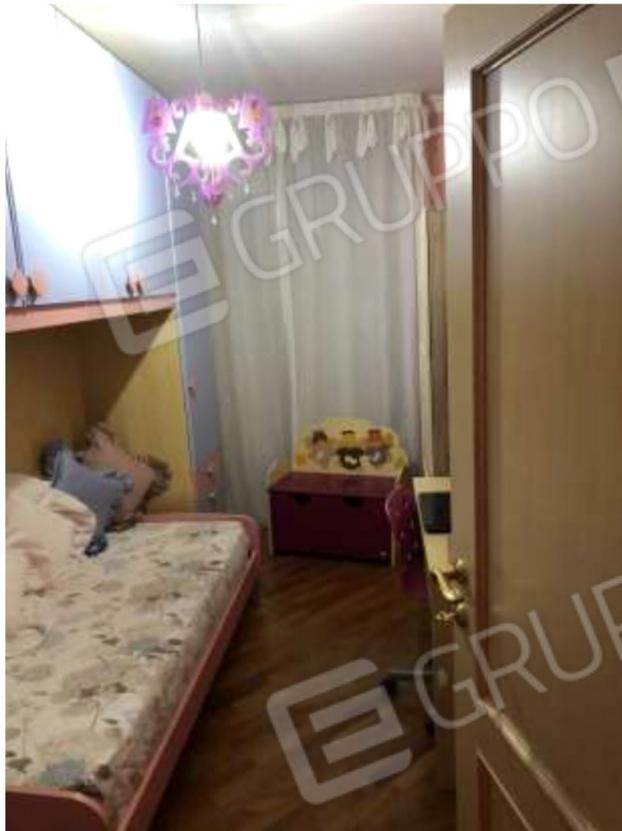
Foto 13: camera letto 2

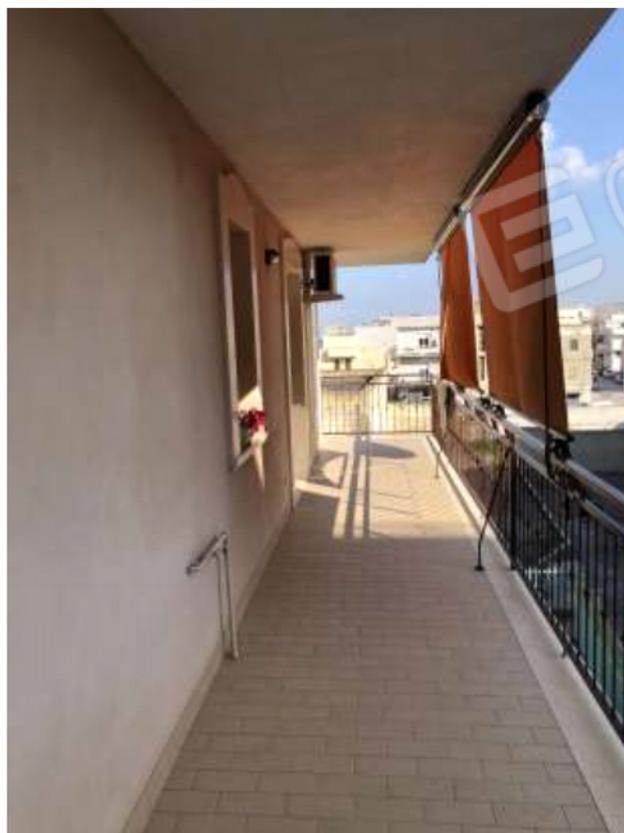
Foto 14: vista balcone/veranda lato camera da letto/WC

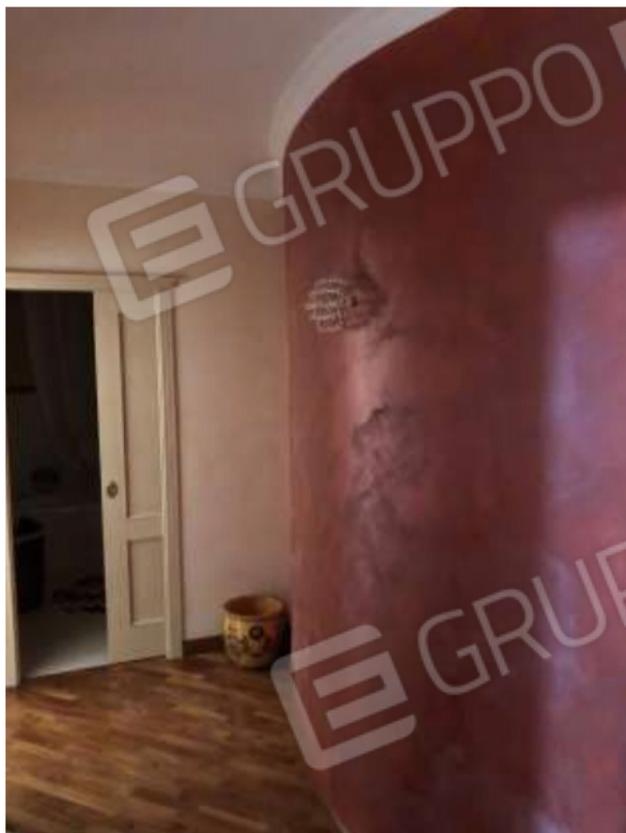
Foto 15: vista disimpegno

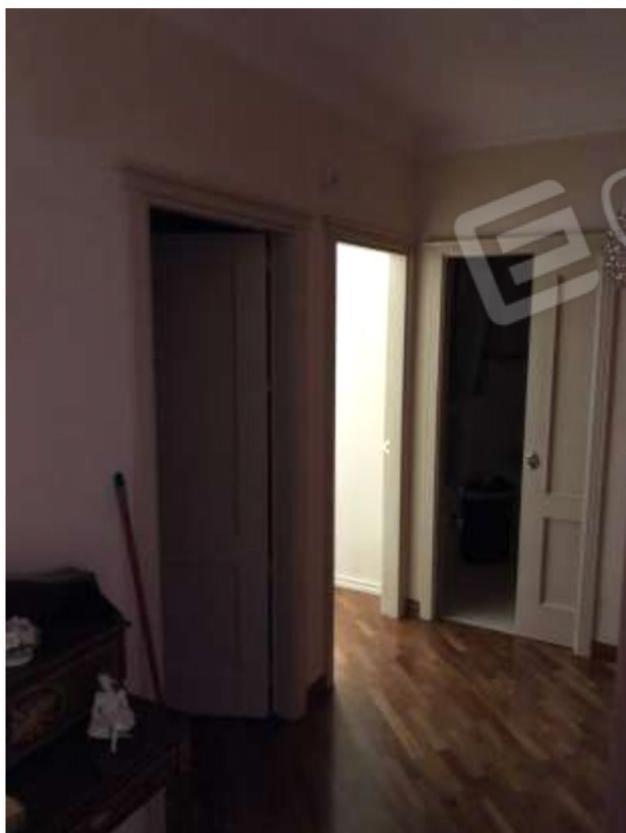
Foto 16: vista disimpegno

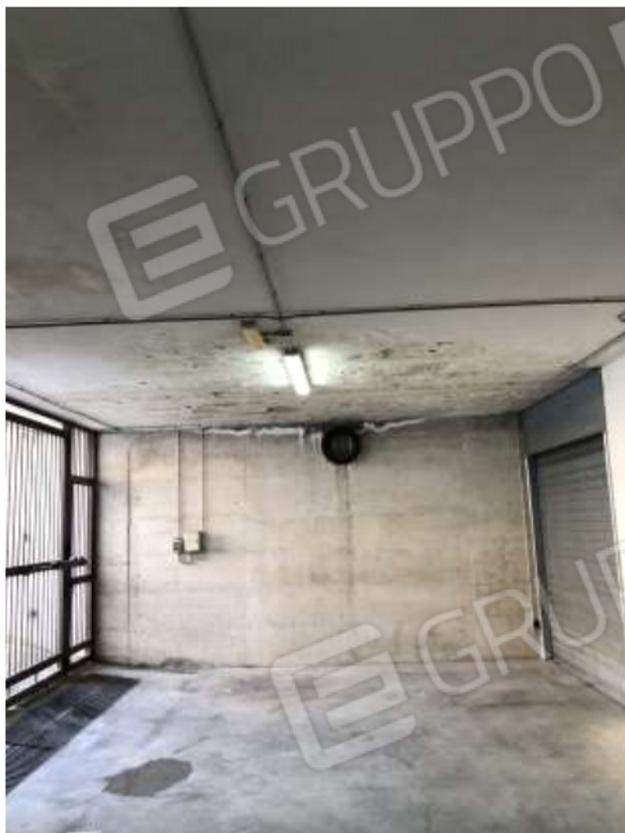
Foto 17: corsia di manovra autorimessa

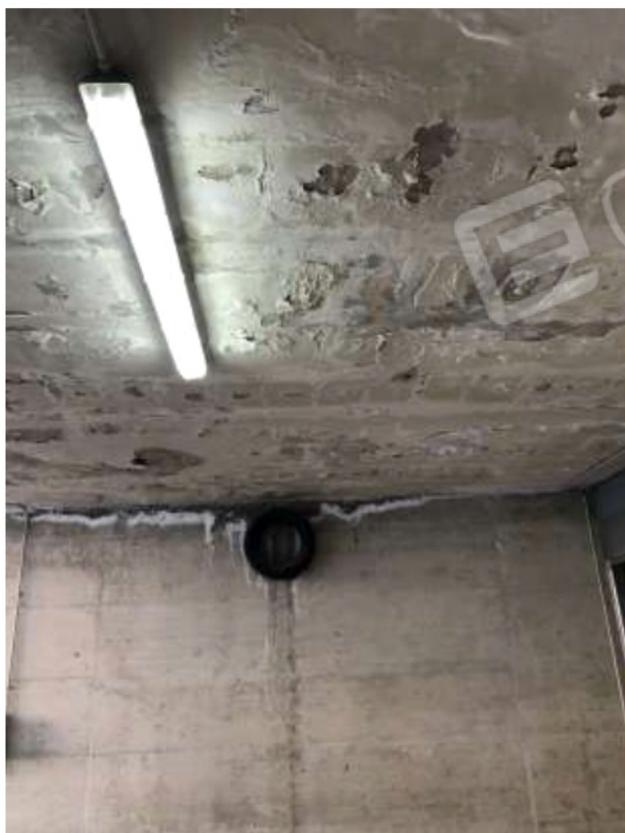
Foto 18: particolare infiltrazioni)

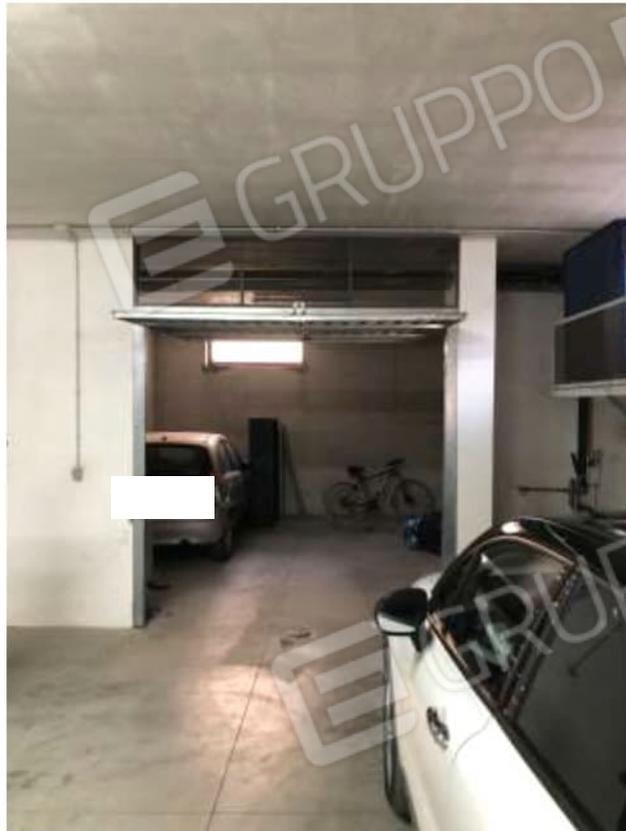
Foto 19: box auto contraddistinto dal n. 6

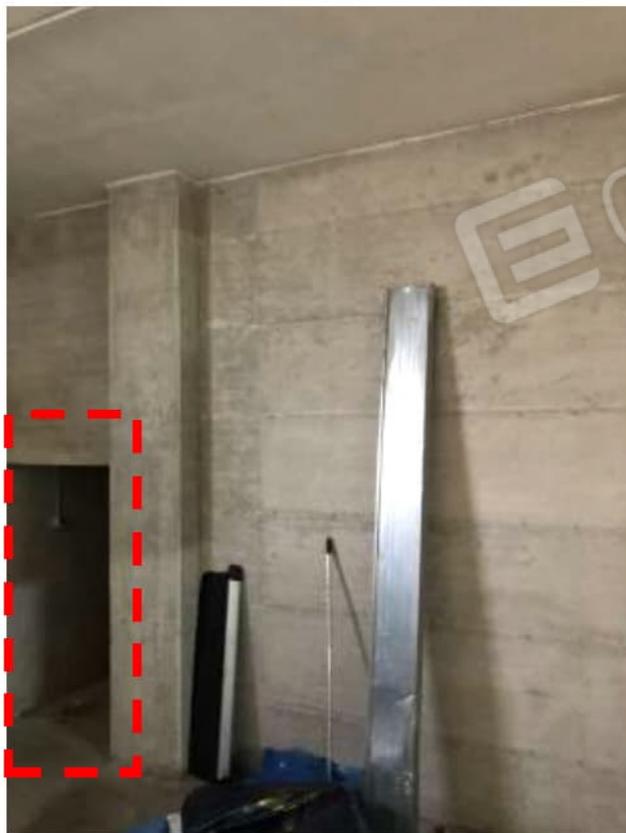
Foto 20: interno box auto (si nota l'apertura al piccolo locale sottorampa)
