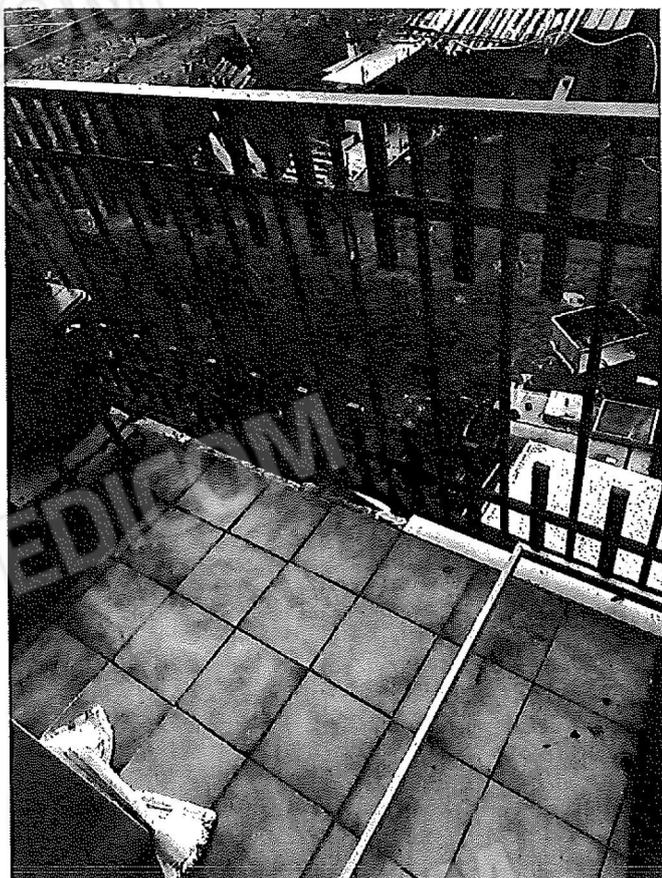
FOTO N. 10 – Balcone con affaccio su area interna (parti del frontalino ammalorate).

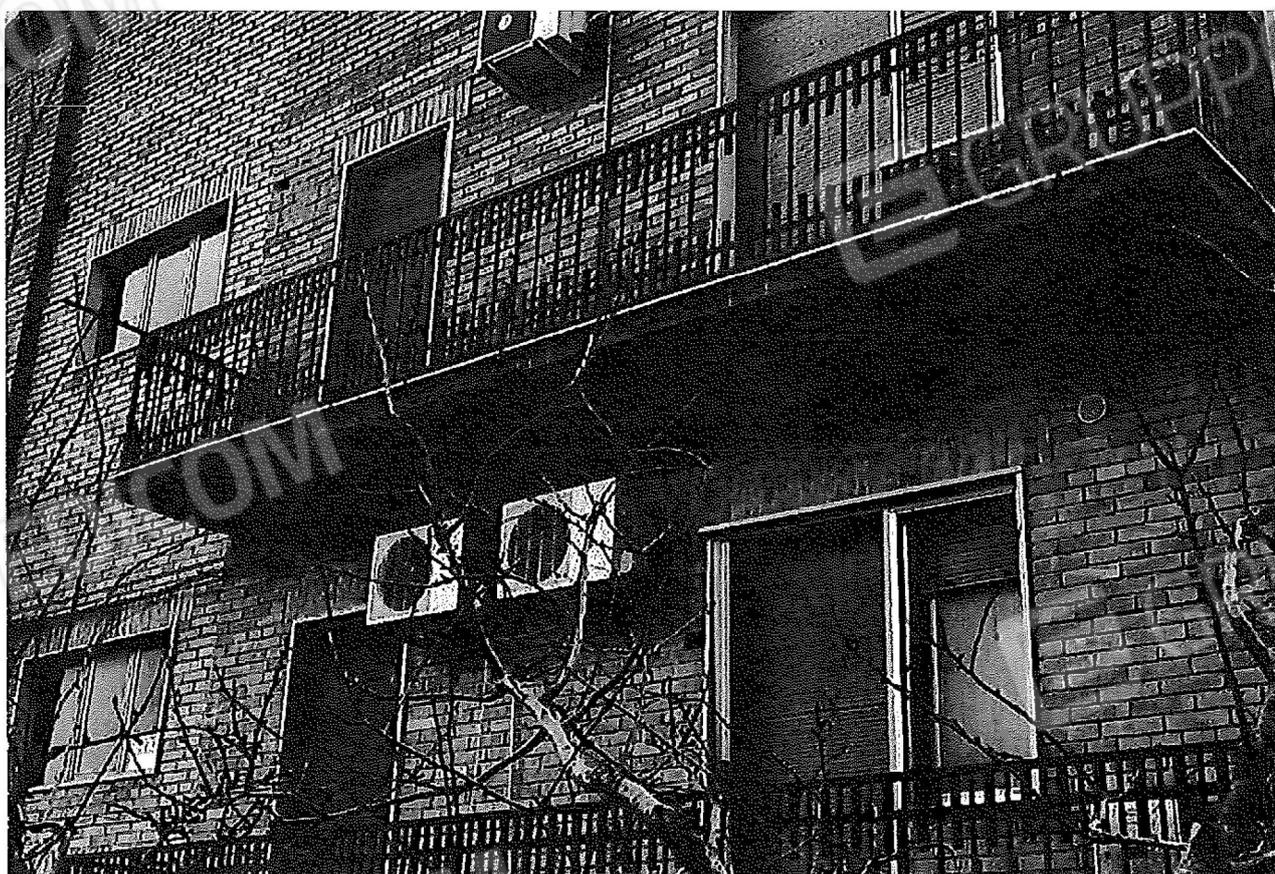
FOTO N. 12 – Particolare dello stato di conservazione della mensola balcone su via Lago Pescara.

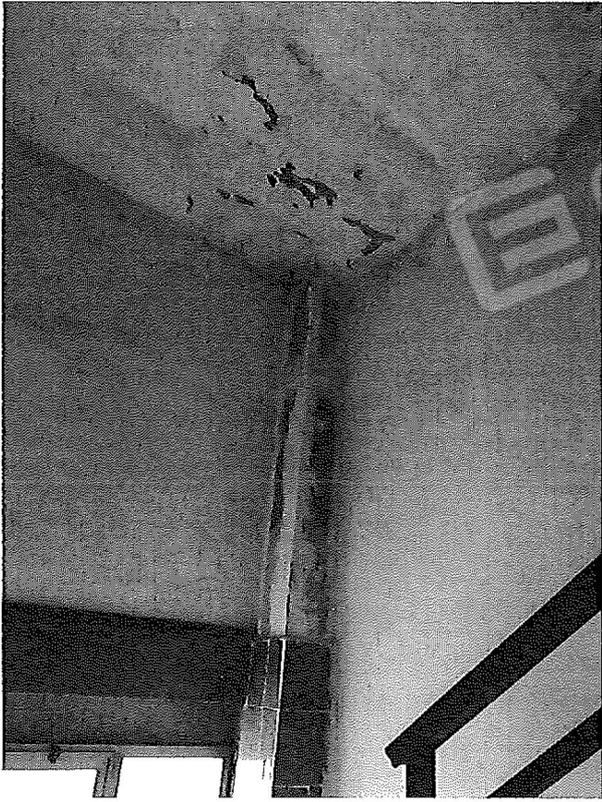
FOTO N. 15 – Particolare infiltrazioni di acque piovane al soffitto del vano scala.

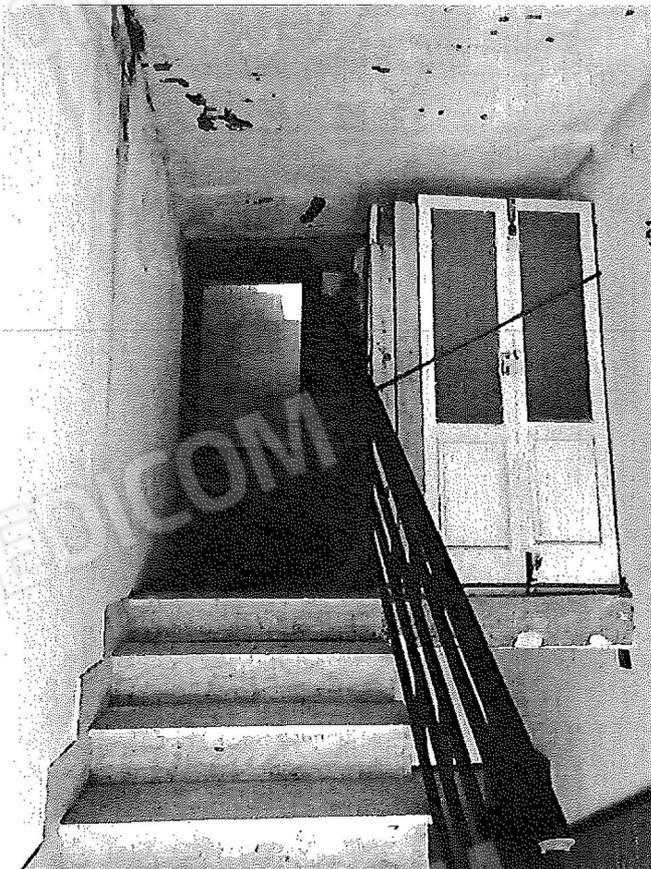
FOTO N. 16 – Idem c.s.

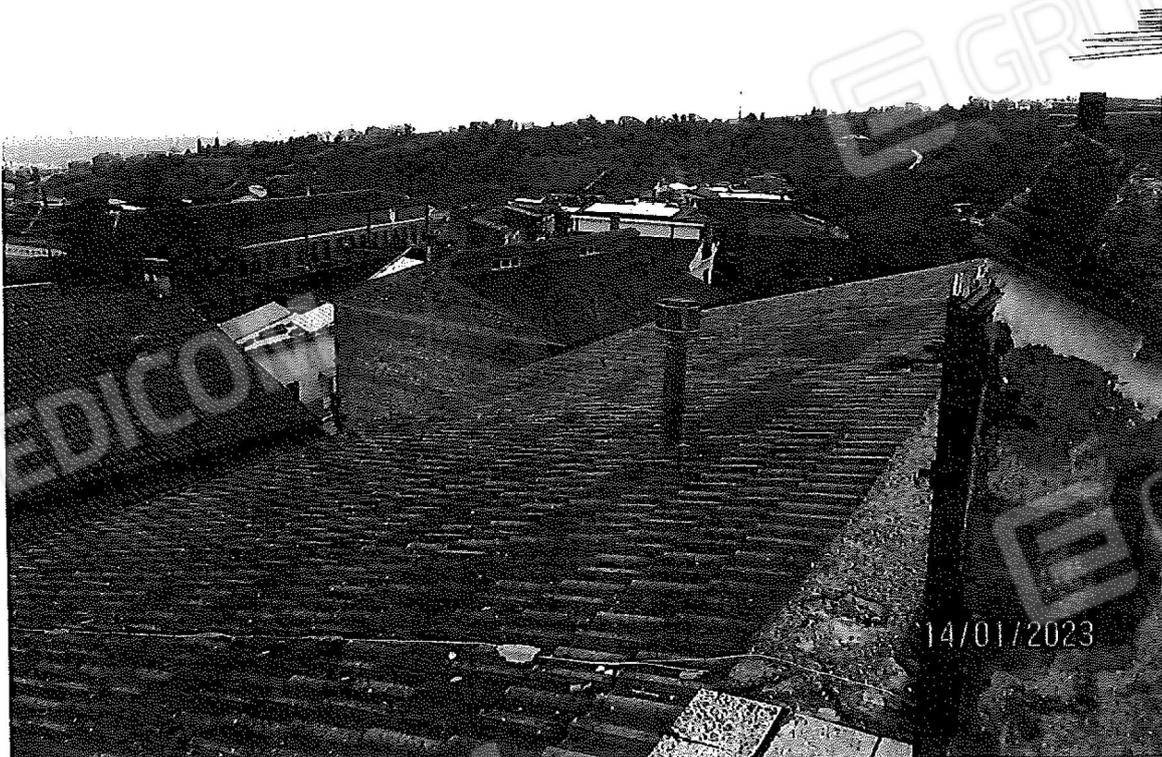
FOTO N. 18 – Tetti di copertura. Le frecce in rosso indicano la zona dove risulta mancante la grondaia.

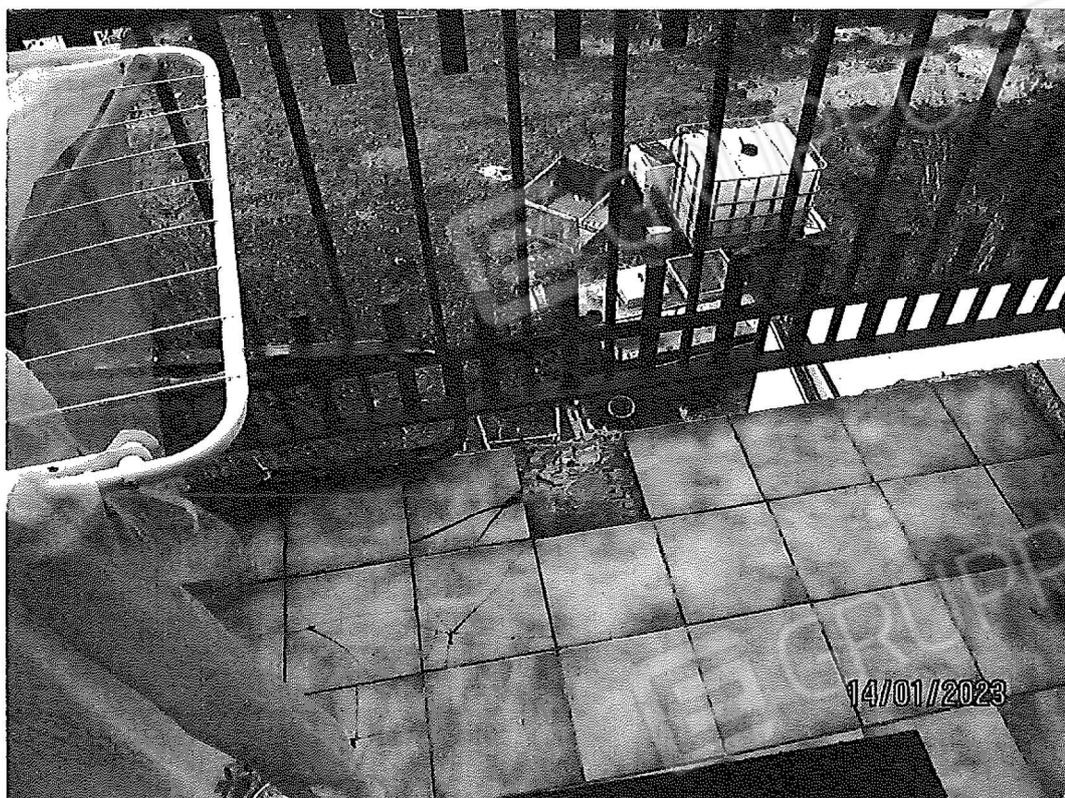
FOTO N. 11 – Particolare del balcone con affaccio su area interna (stato pavimentazione).

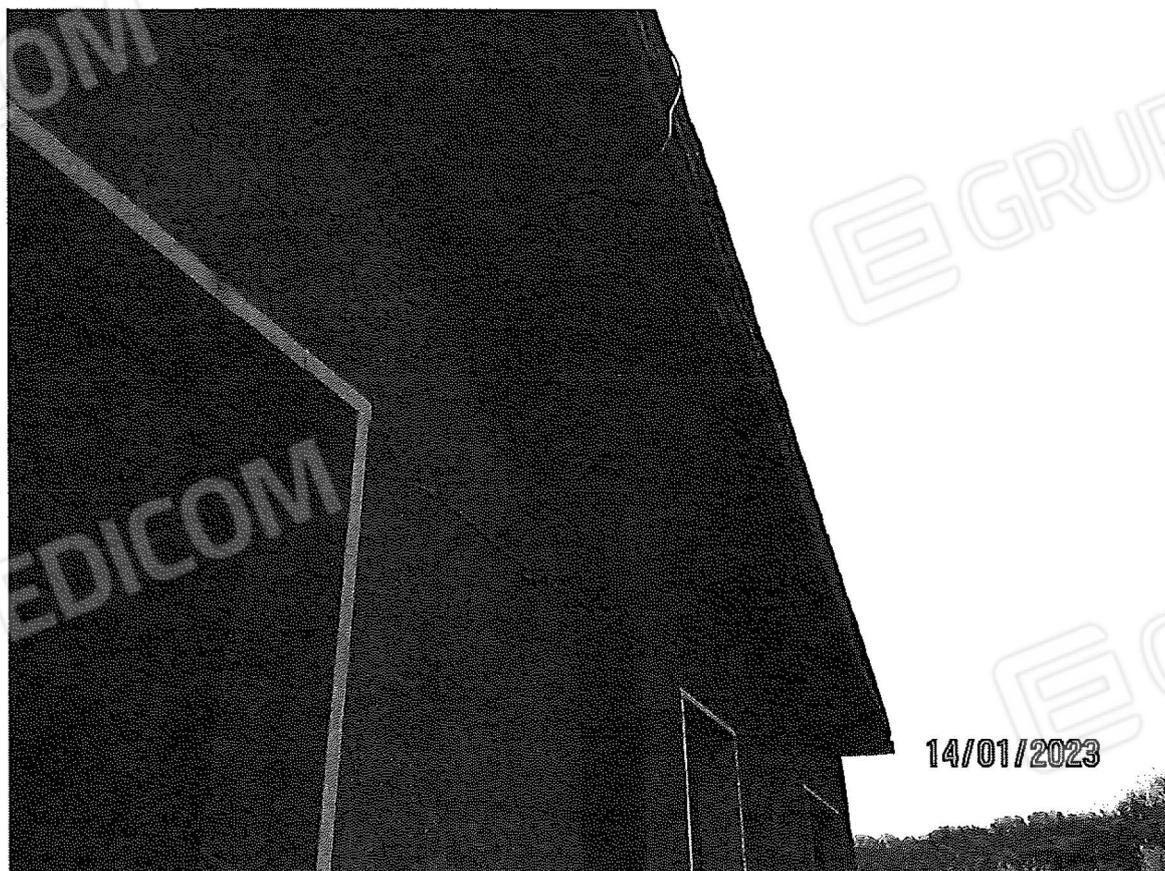
FOTO N. 12 – Particolare dello stato di conservazione del cornicione.

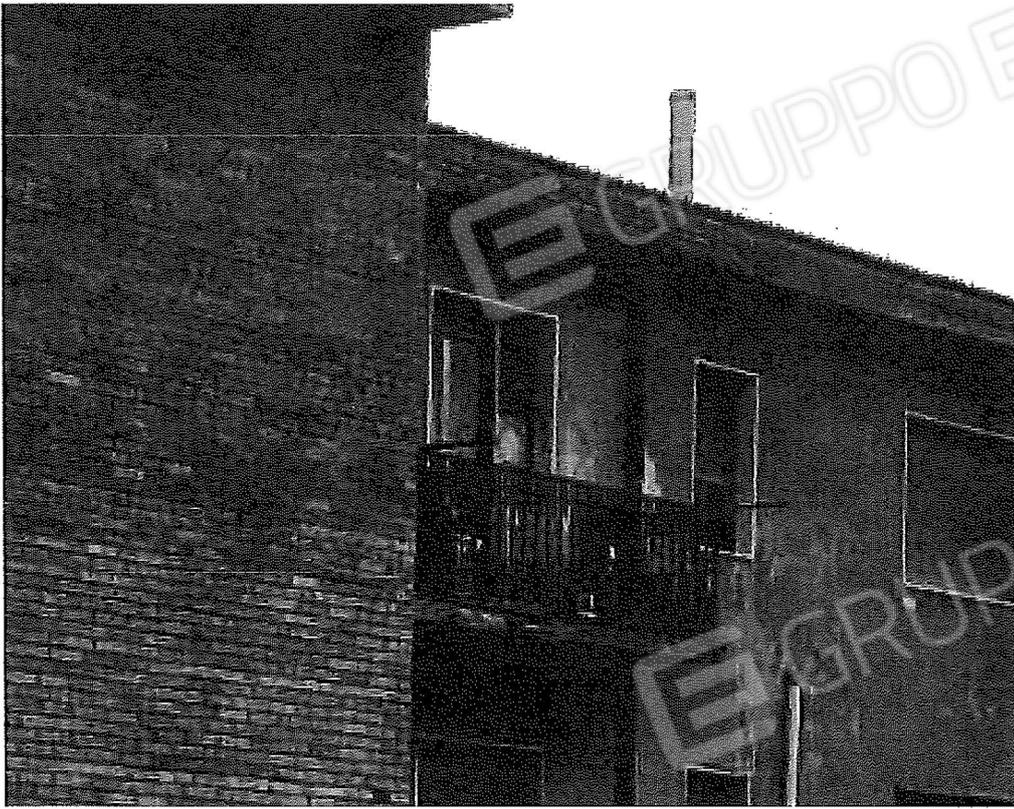
FOTO N. 13 – Particolare dello stato di conservazione della mensola balcone.

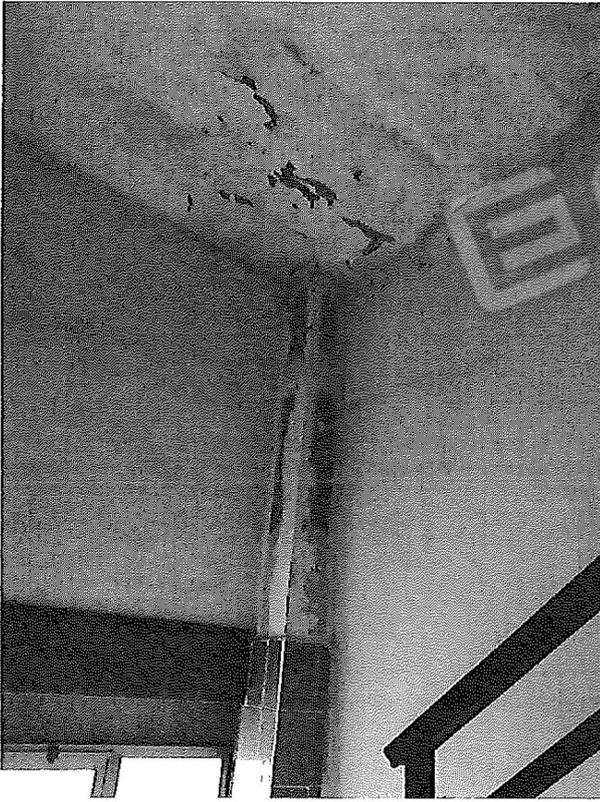
FOTO N. 15 – Particolare infiltrazioni piovane al soffitto del vano scala.

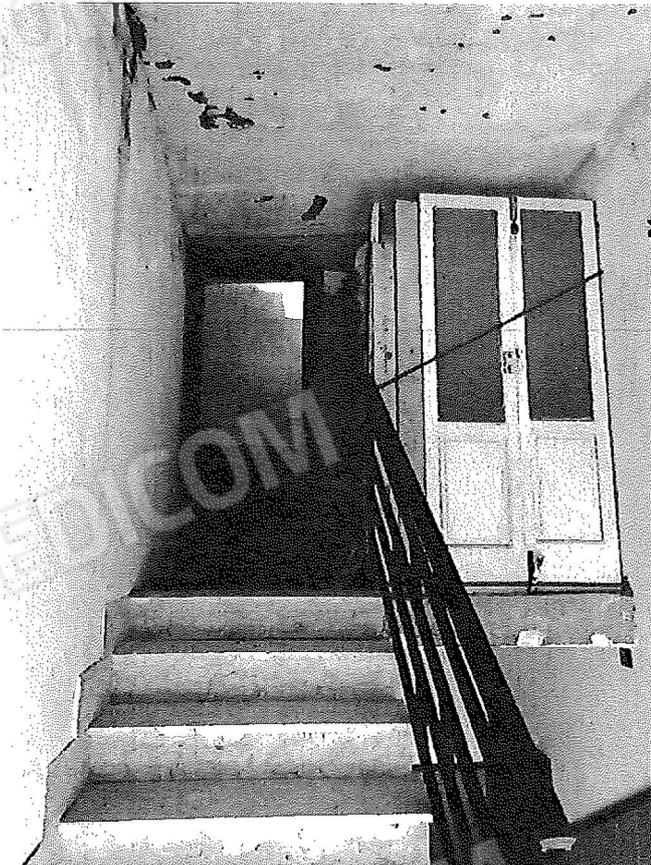
FOTO N. 16 – Idem c.s.

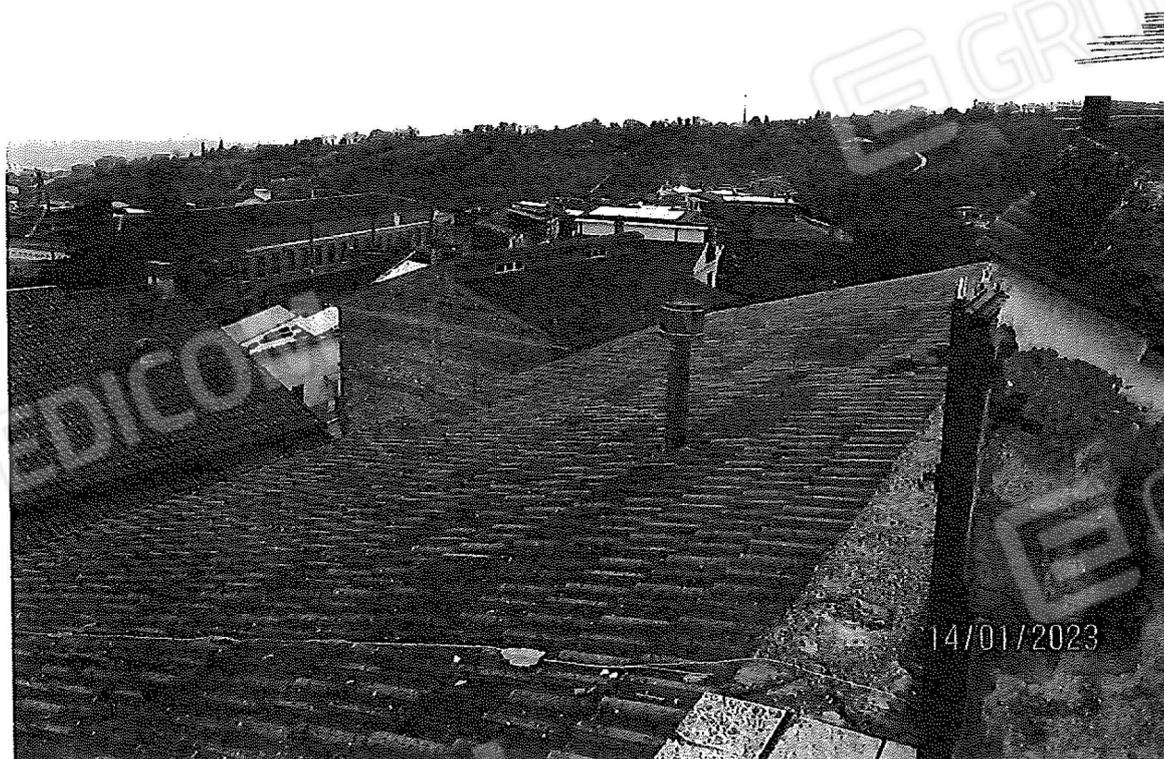
FOTO N. 18 – Tetti di copertura. Le frecce in rosso indicano la zona dove risulta mancante la grondaia.
