1 – Immobile sito in Trinitapoli alla via Carlo Levi civici 2, 4, 6, angolo viale I Maggio, 67

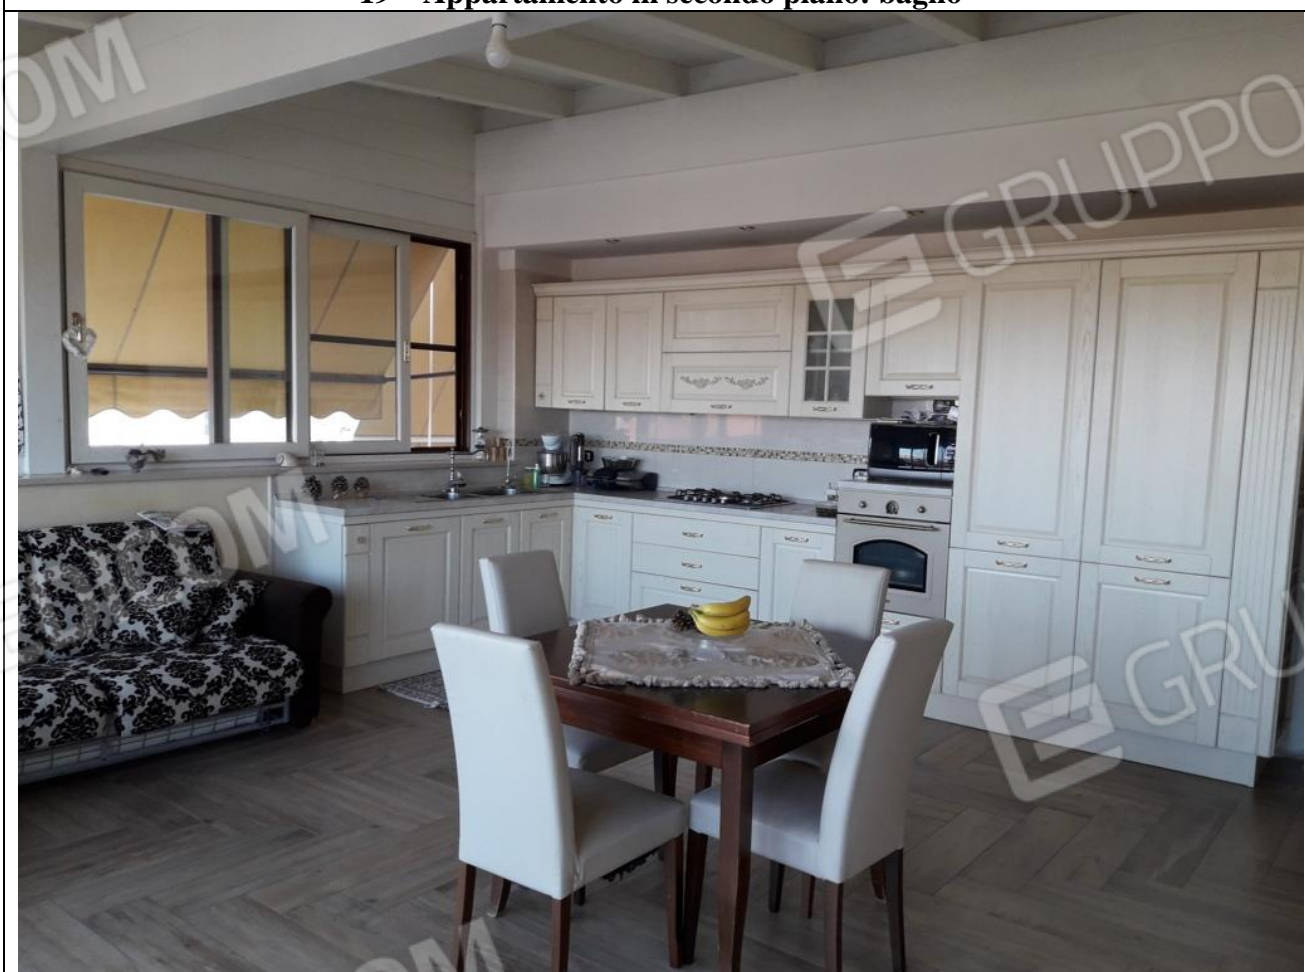
20 – Appartamento in secondo piano: creazione di vano chiuso abusivo, trattandosi di tettoia in legno aperta, come da progetto che si allega. Andrà smontata la parete finistrata.

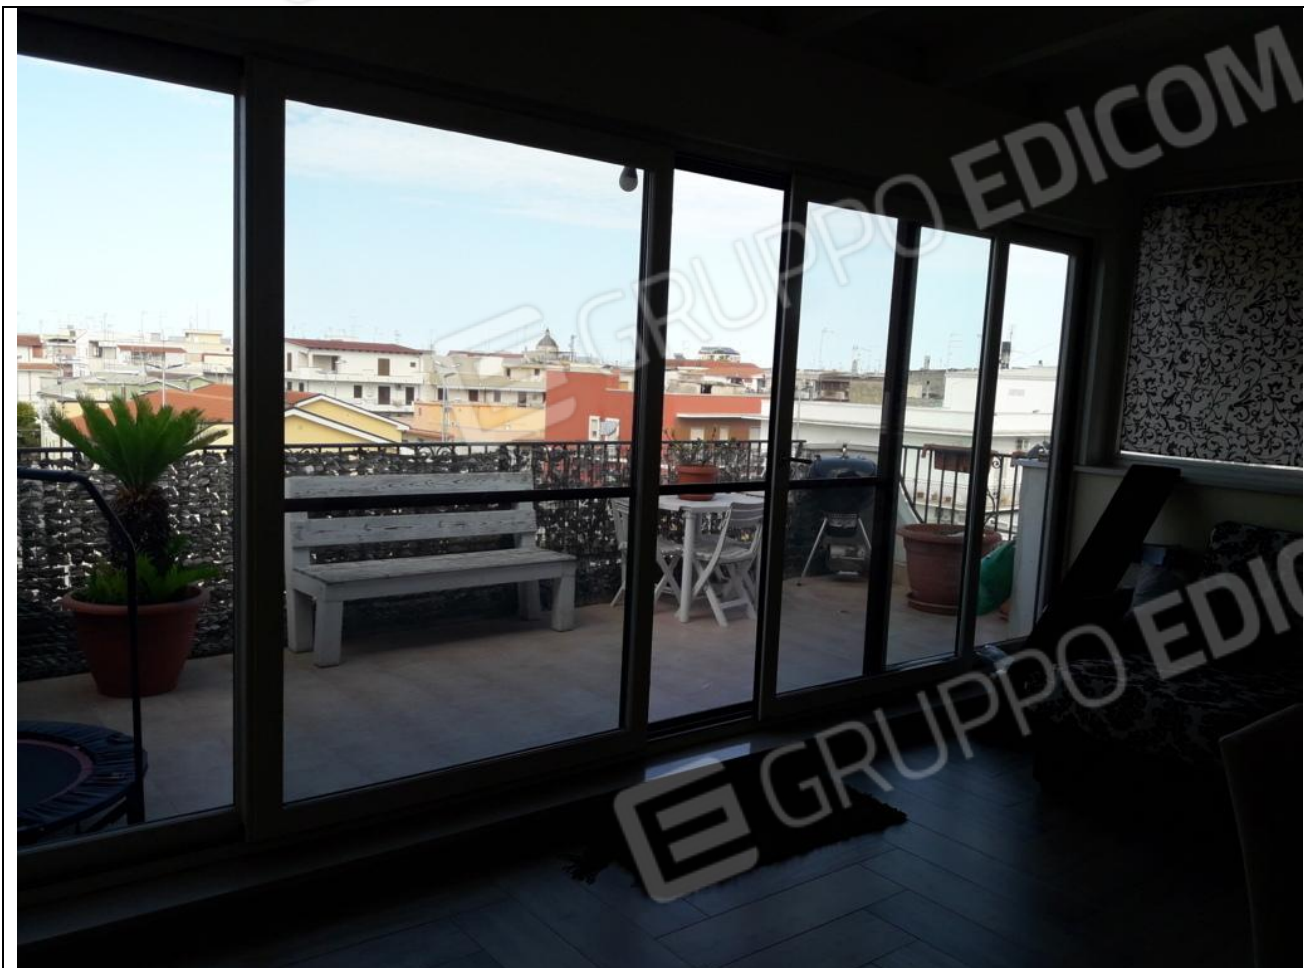
21 – Appartamento in secondo piano: creazione di vano chiuso abusivo, trattandosi di tettoia in legno aperta, come da progetto che si allega. Andranno smontate le porte-finestre

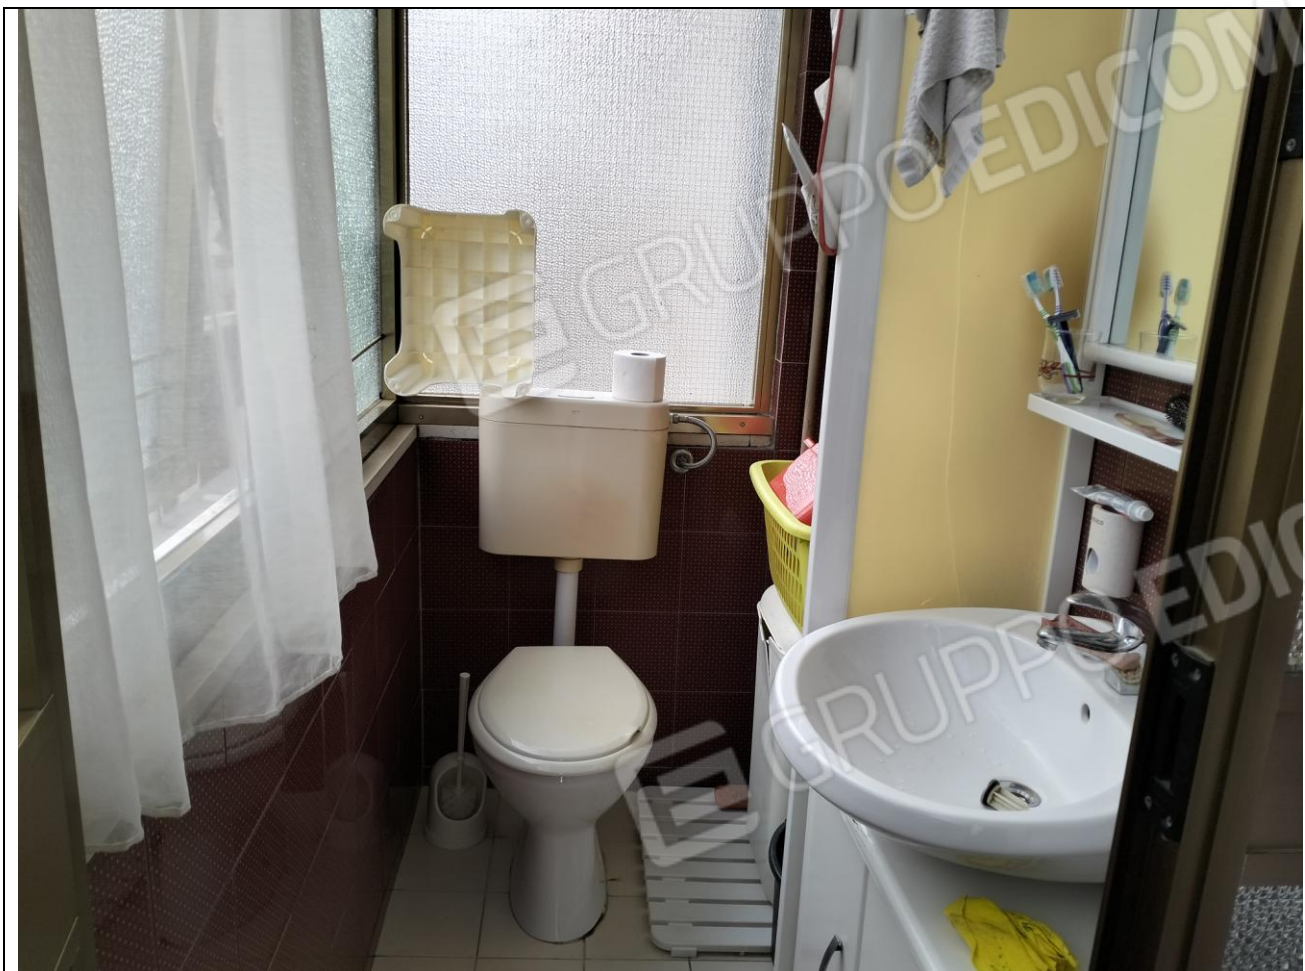
23 – Appartamento in primo piano: abuso edilizio non sanabile che consiste nella realizzazione del w.c. in primo piano, sul balcone, uscendo a destra, dalla cucina, che andrà smontato
