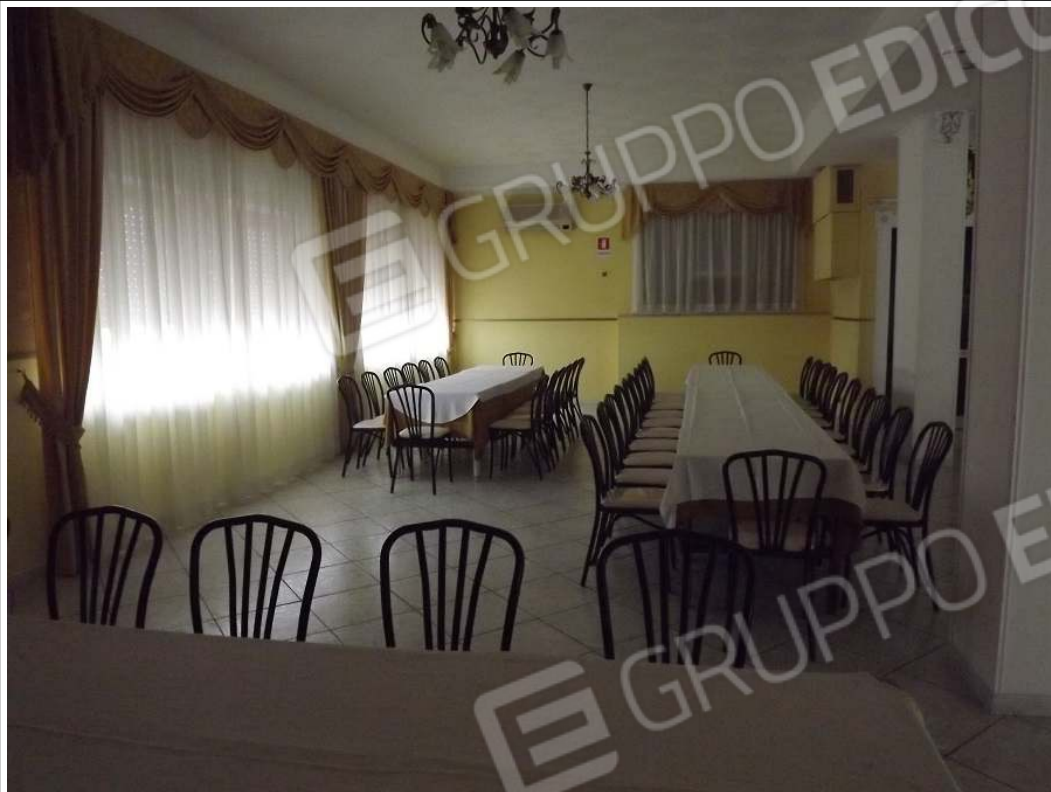
sala ricevimento al II° livello - Interni

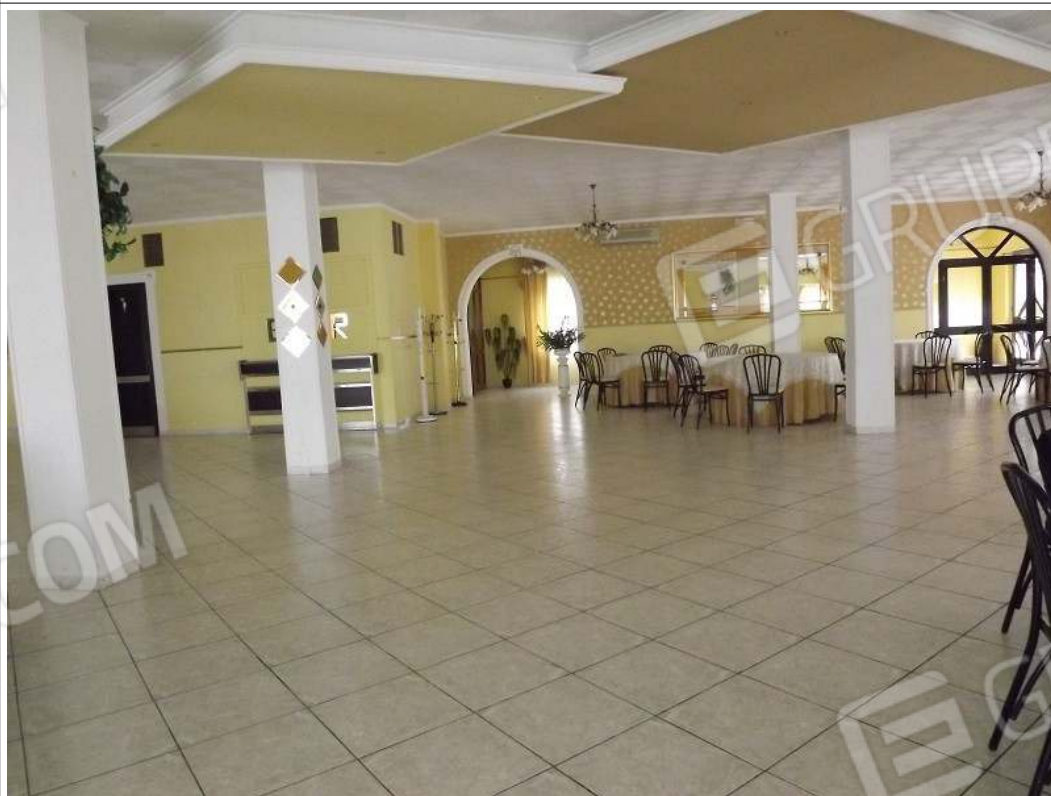
sala ricevimento al II° livello - Interni

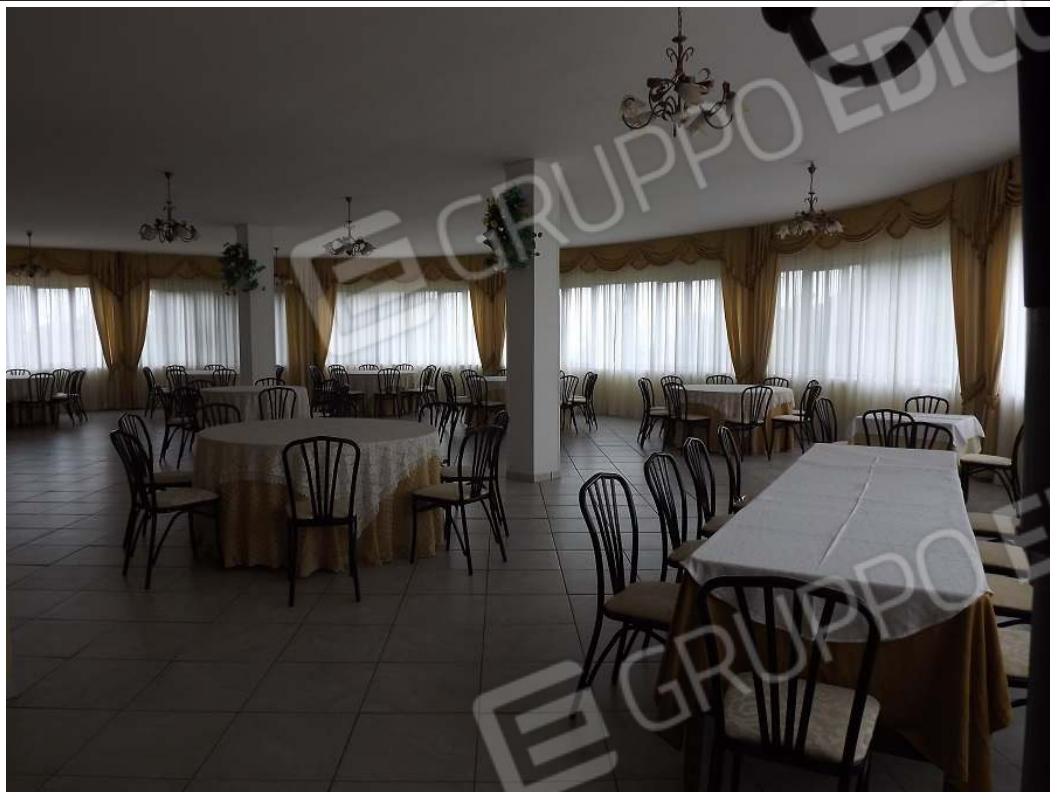
sala ricevimento al II° livello - Interni

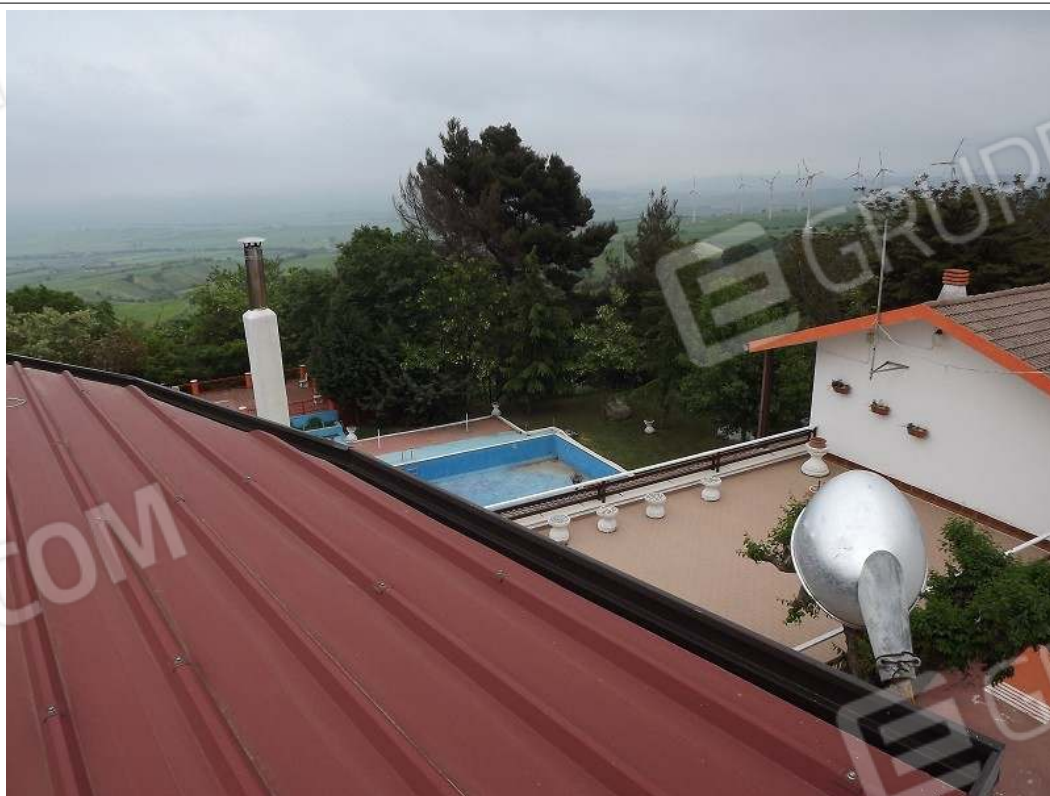
Copertura abusiva in pannelli accoppiati di colore rosso posta sulla sala ricev.

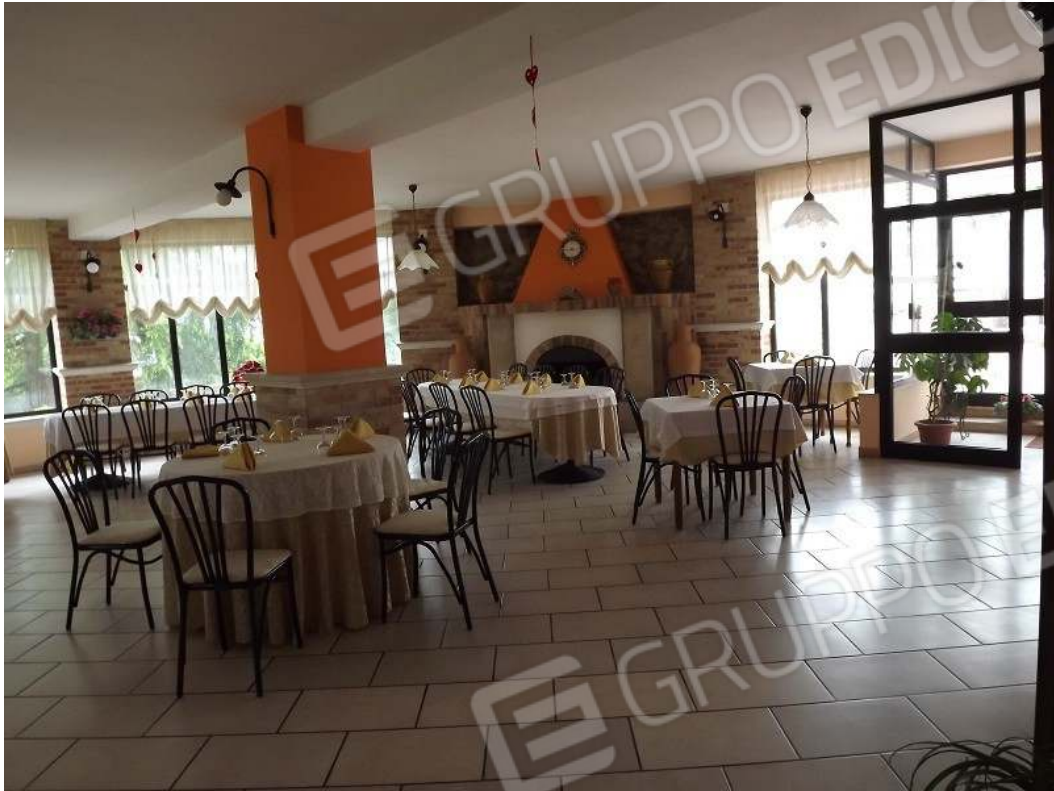
Terrazza al 1° livello – chiusa in assenza di permessi

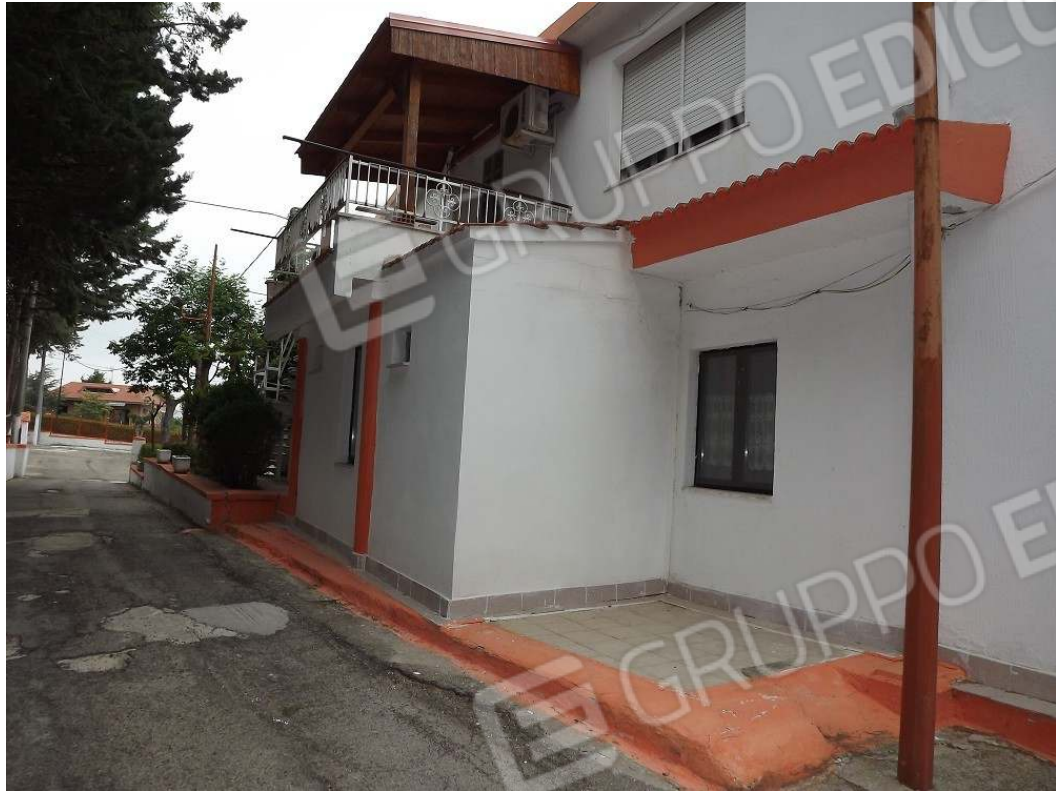
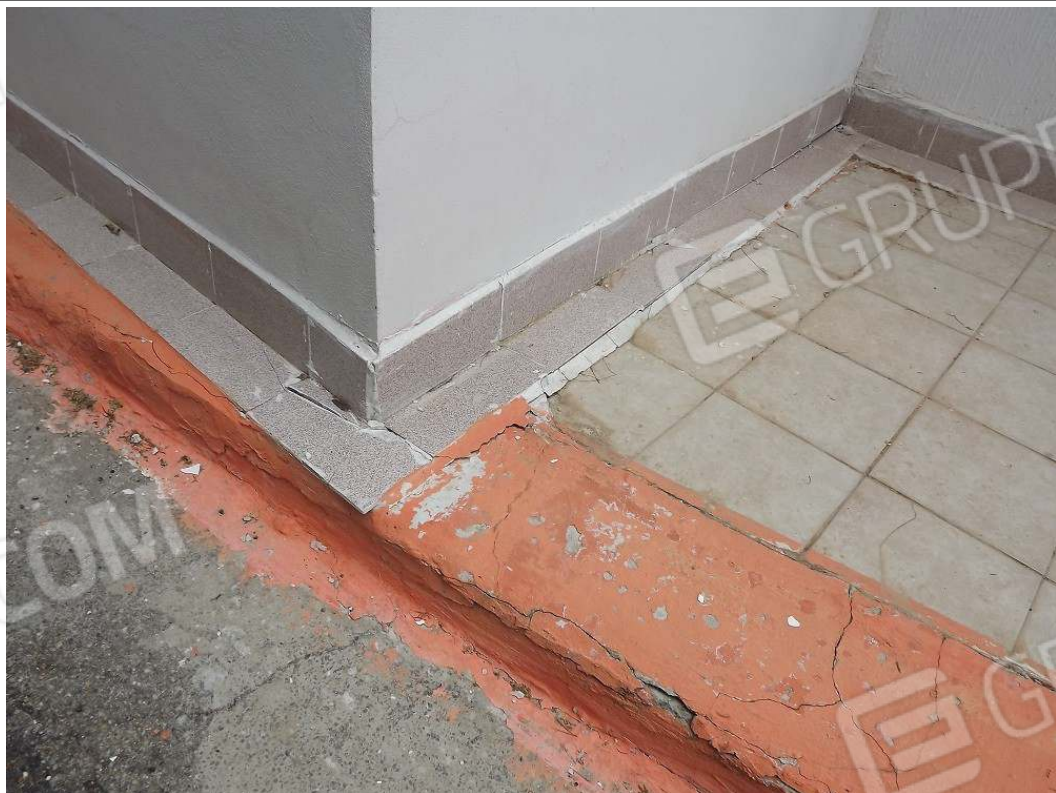
Corpo "A" – camere al II° livello – cedimenti

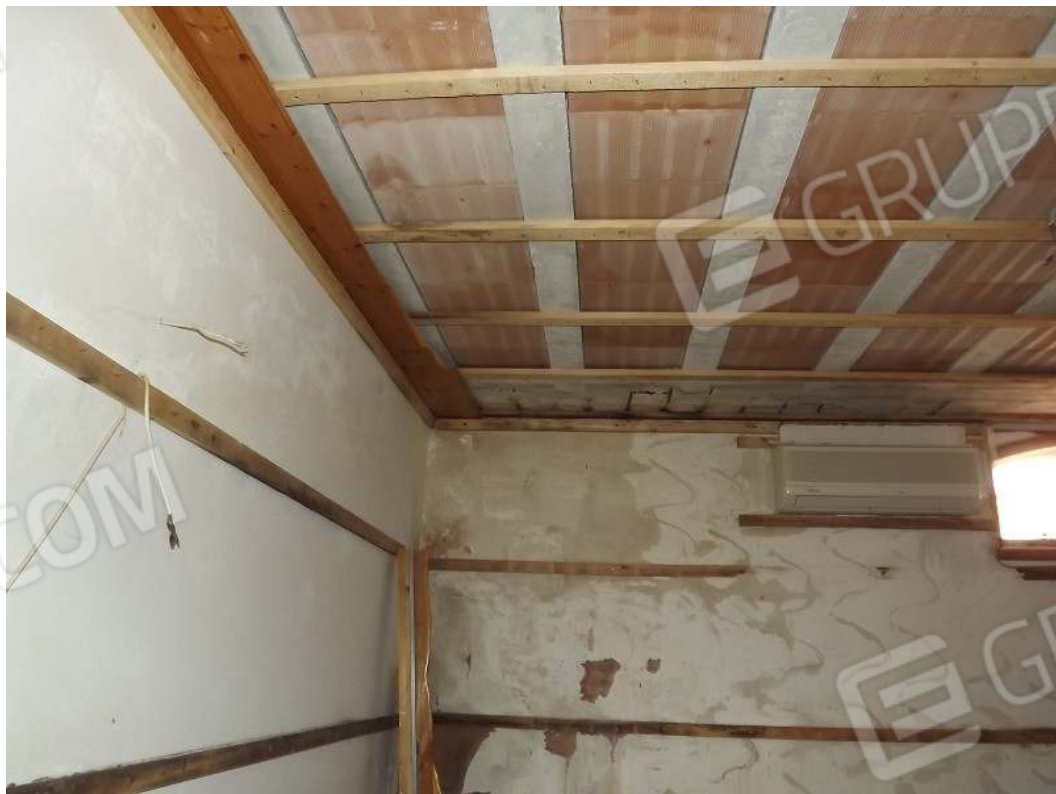
Corpo "B" – I° livello – infiltrazioni d'acqua con conseguente inagibilità san./

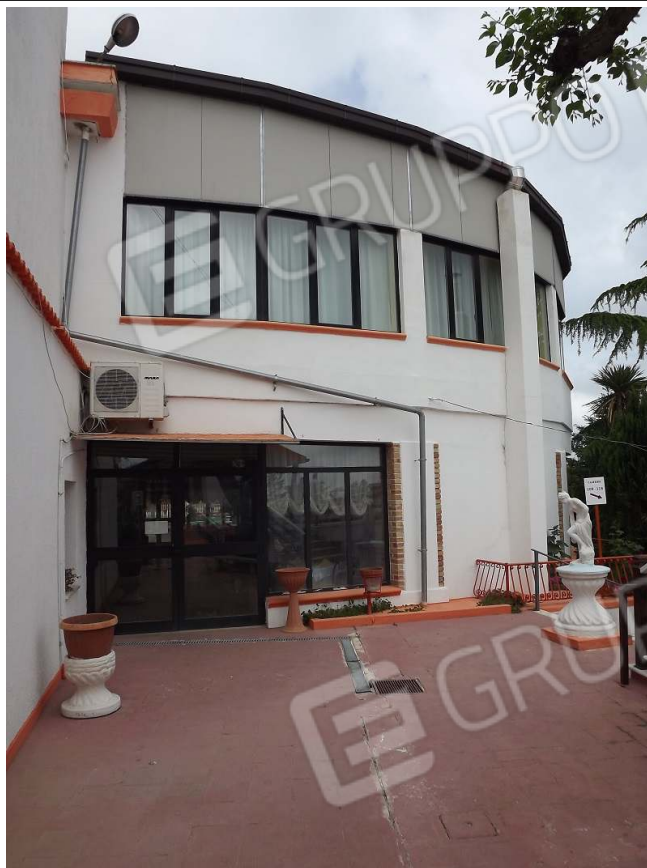
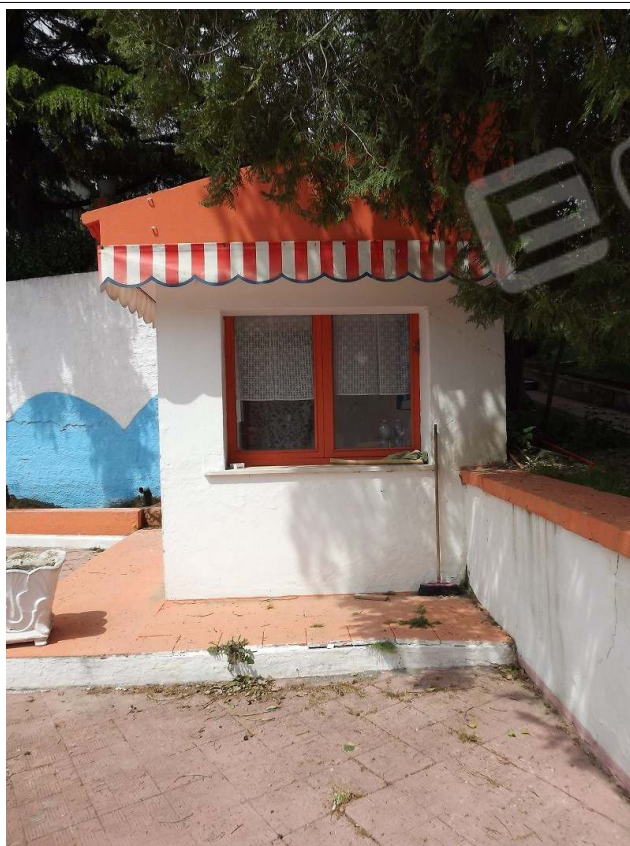
Terrazze semicircolari chiuse
