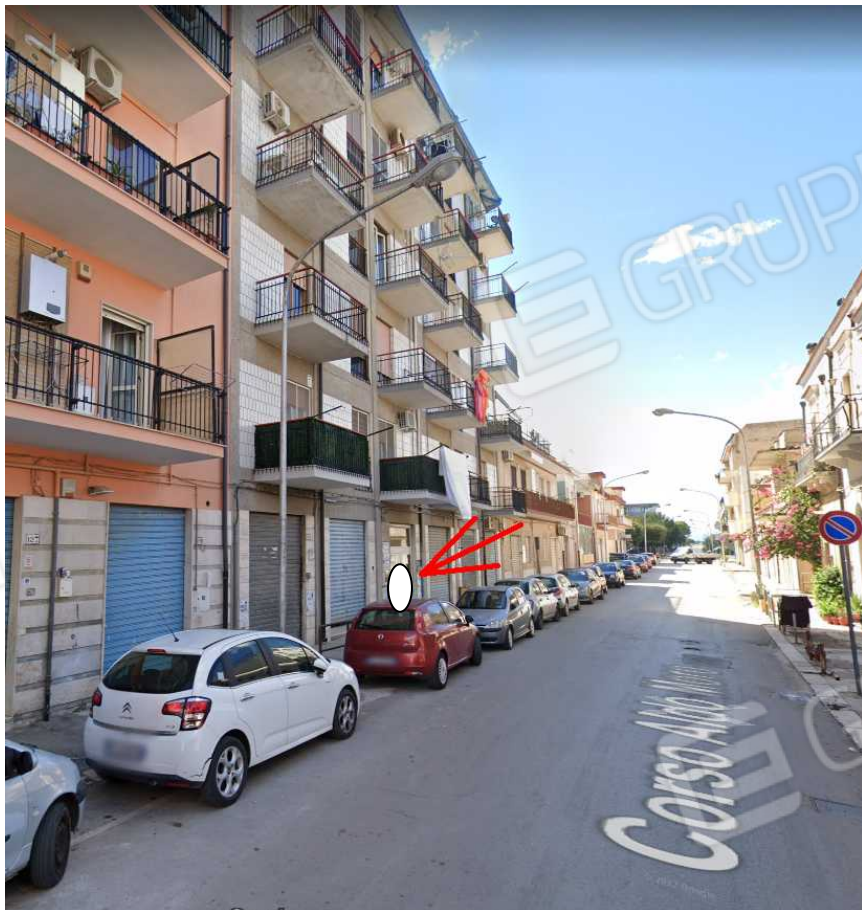
FOTO N.1 – Vista dell'Edificio Condominiale da C/so Aldo Moro.

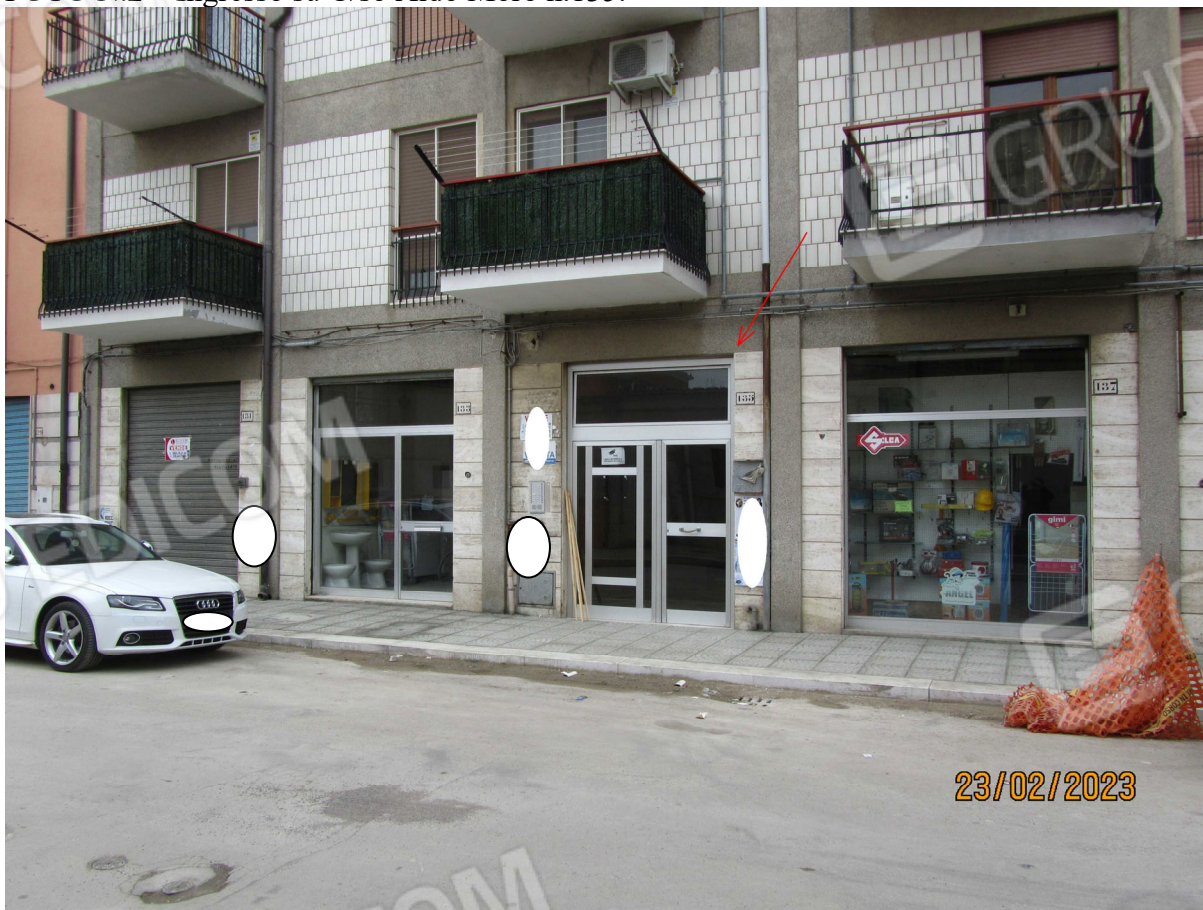
FOTO N.2 – Ingresso su C/so Aldo Moro n.135.

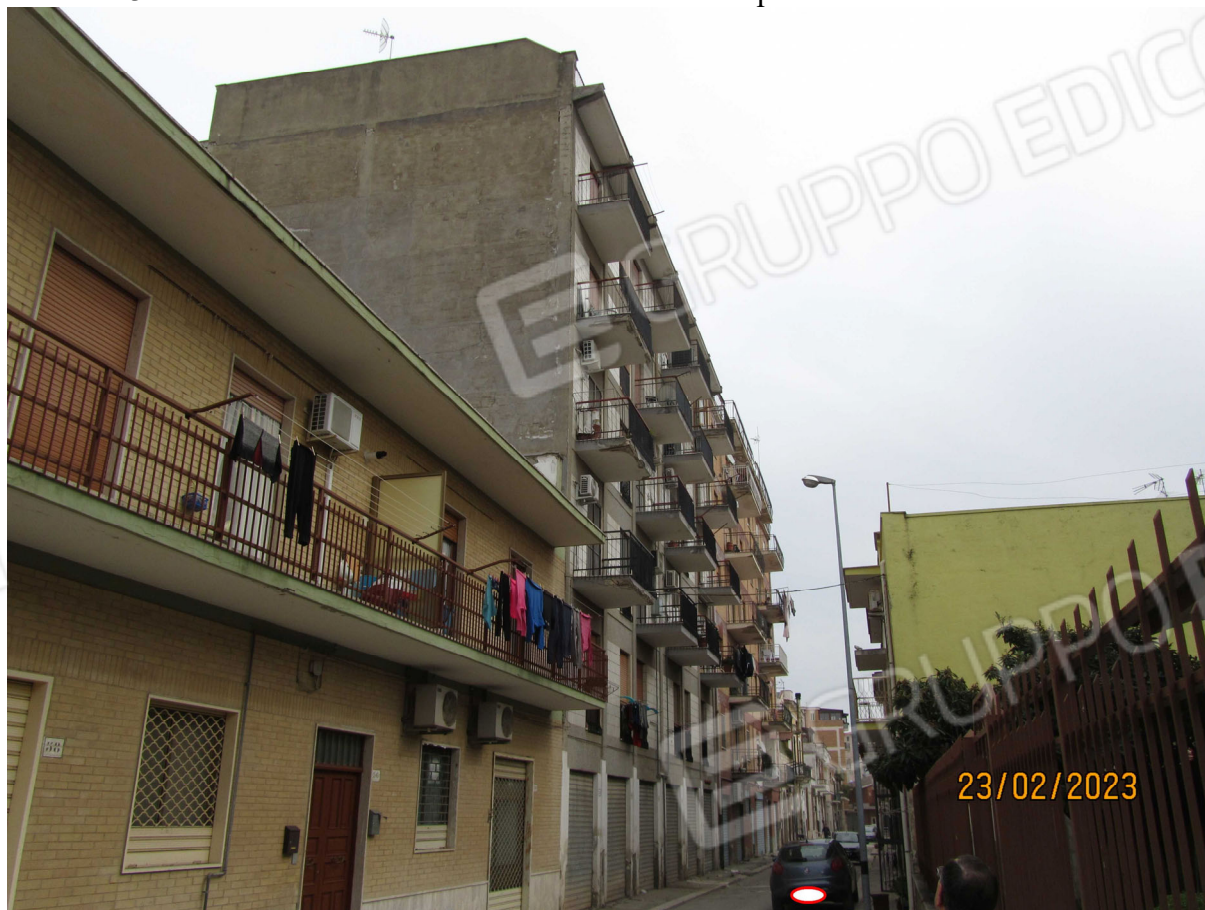
FOTO N.3 – Vista dell'Edificio Condominiale da via Zampari.

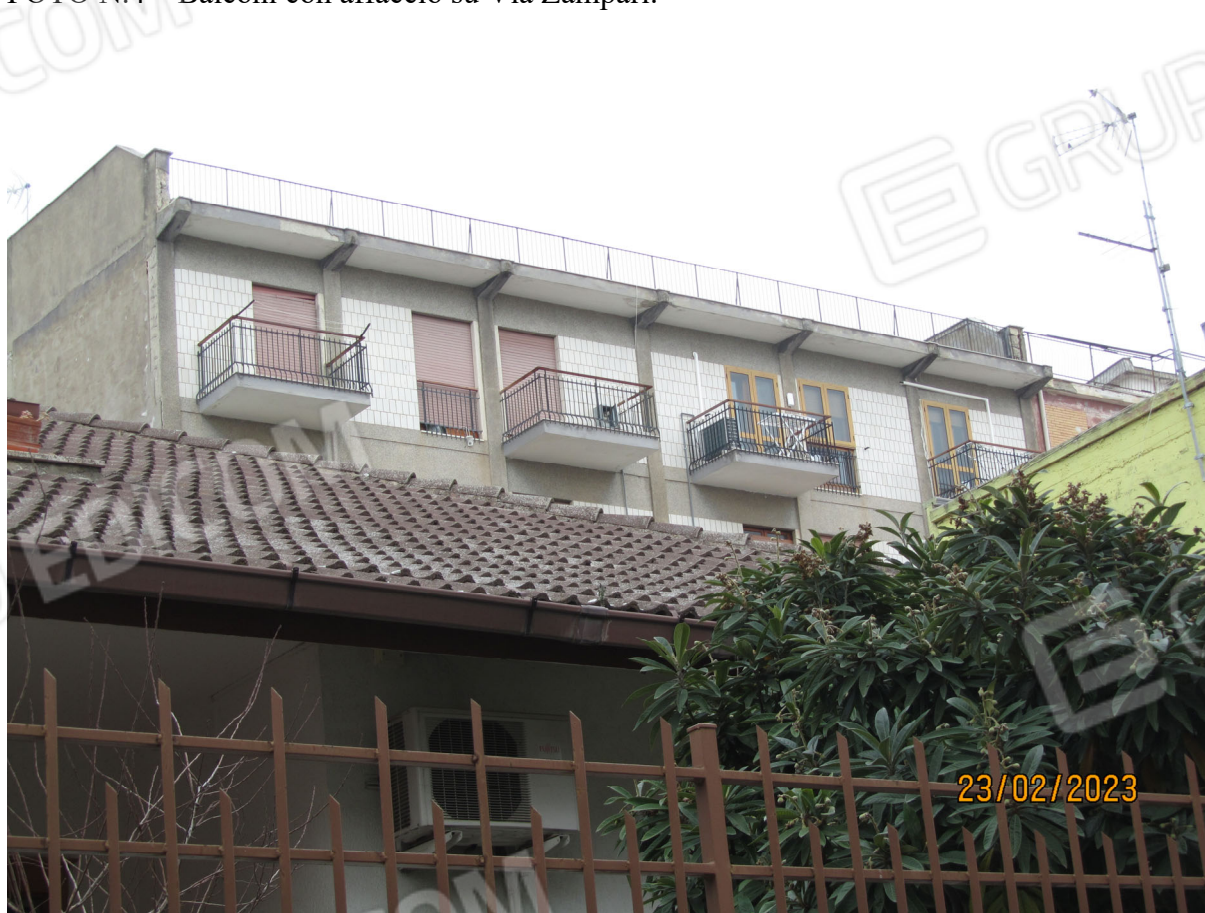
FOTO N.4 – Balconi con affaccio su Via Zampari.

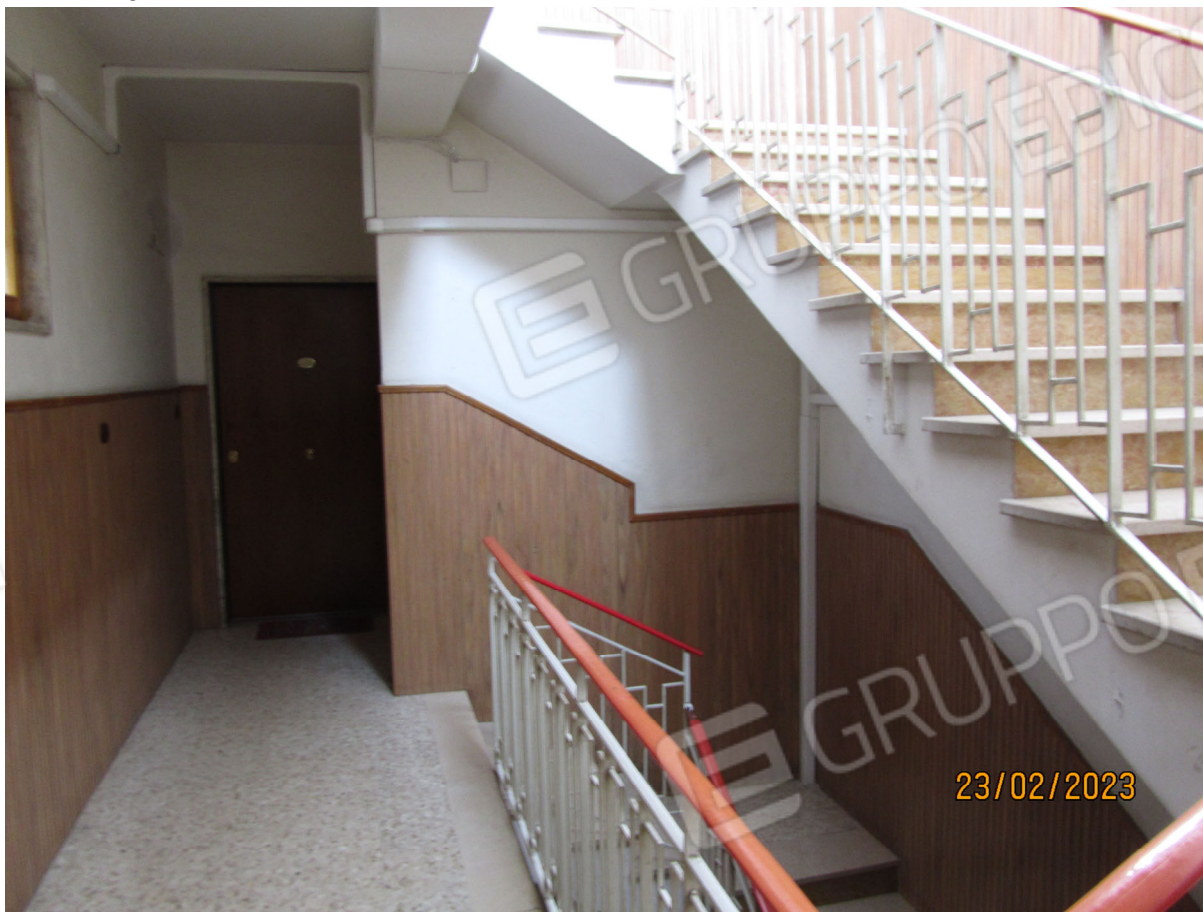
FOTO N.5 – Vista del vano scala condominiale.

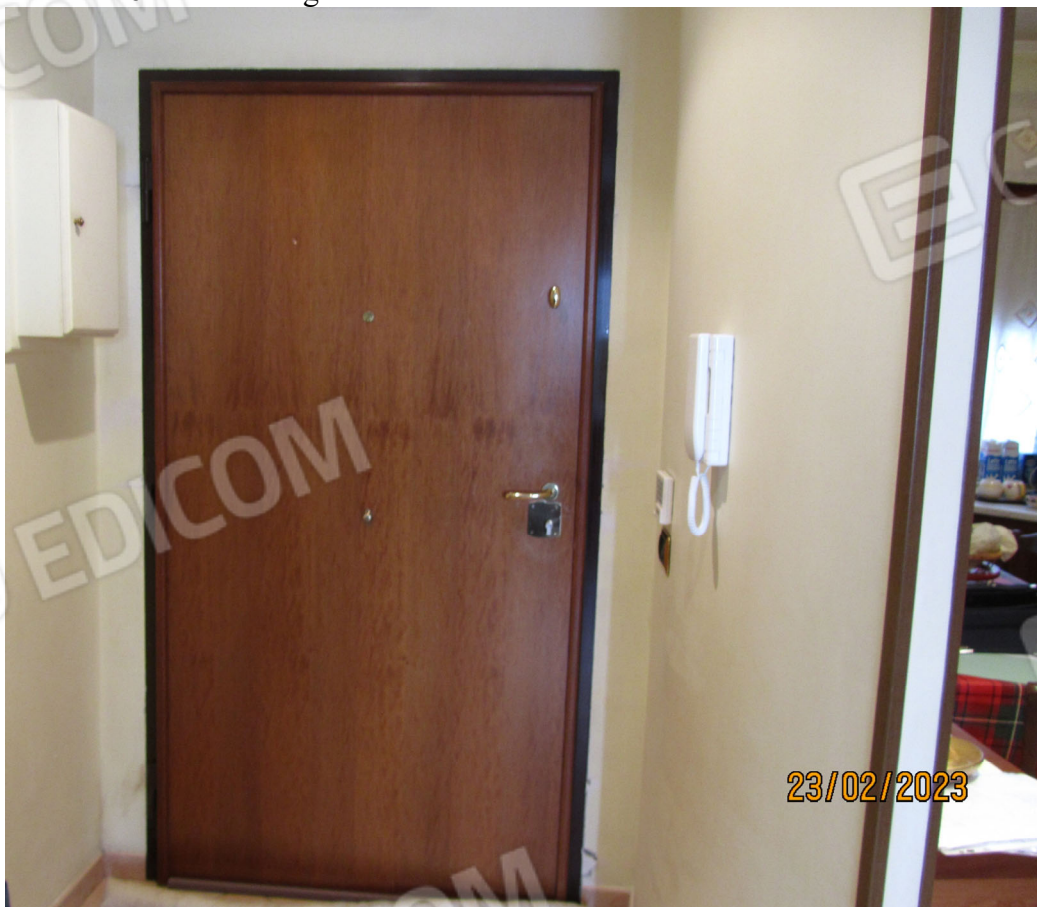
FOTO N.6 – Porta d'ingresso all'abitazione.

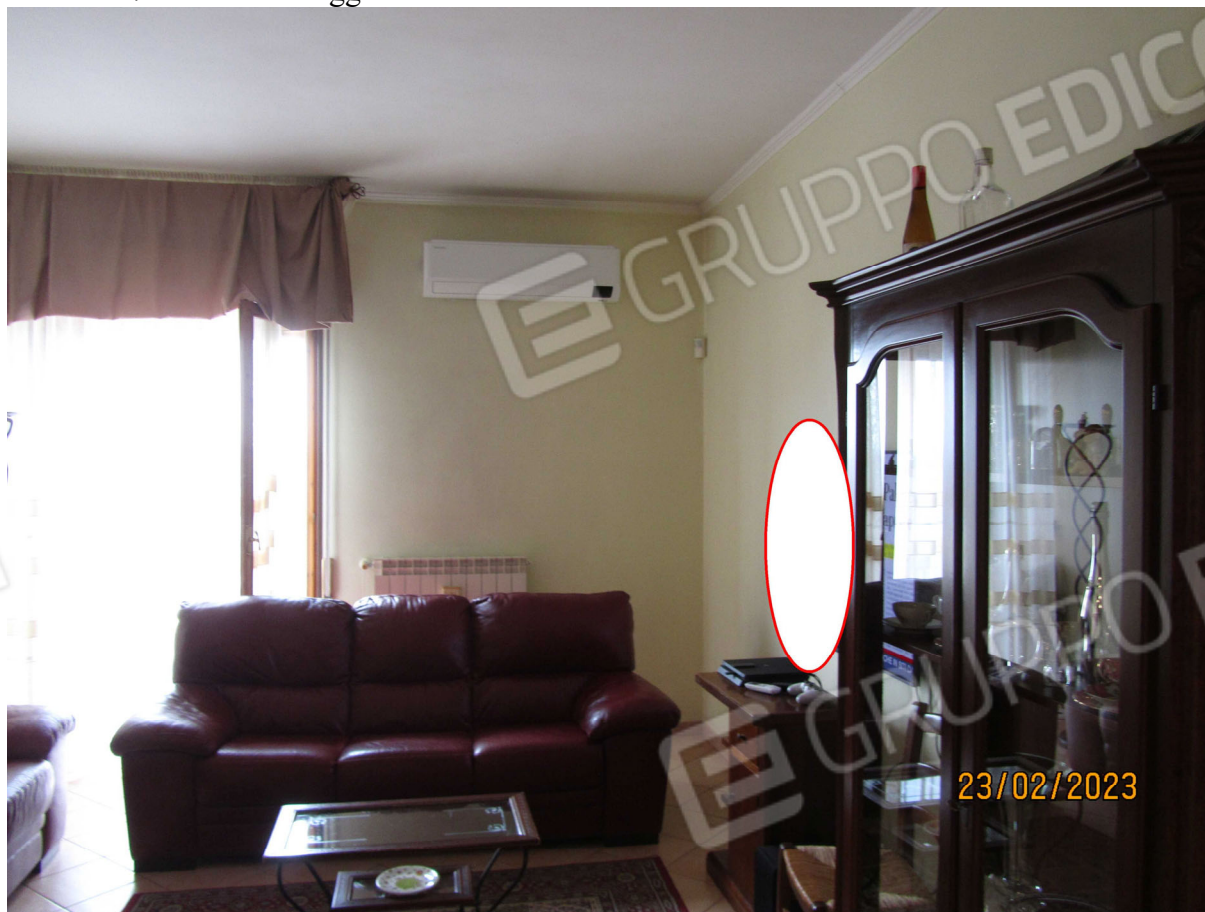
FOTO N.7 – Vista del soggiorno.

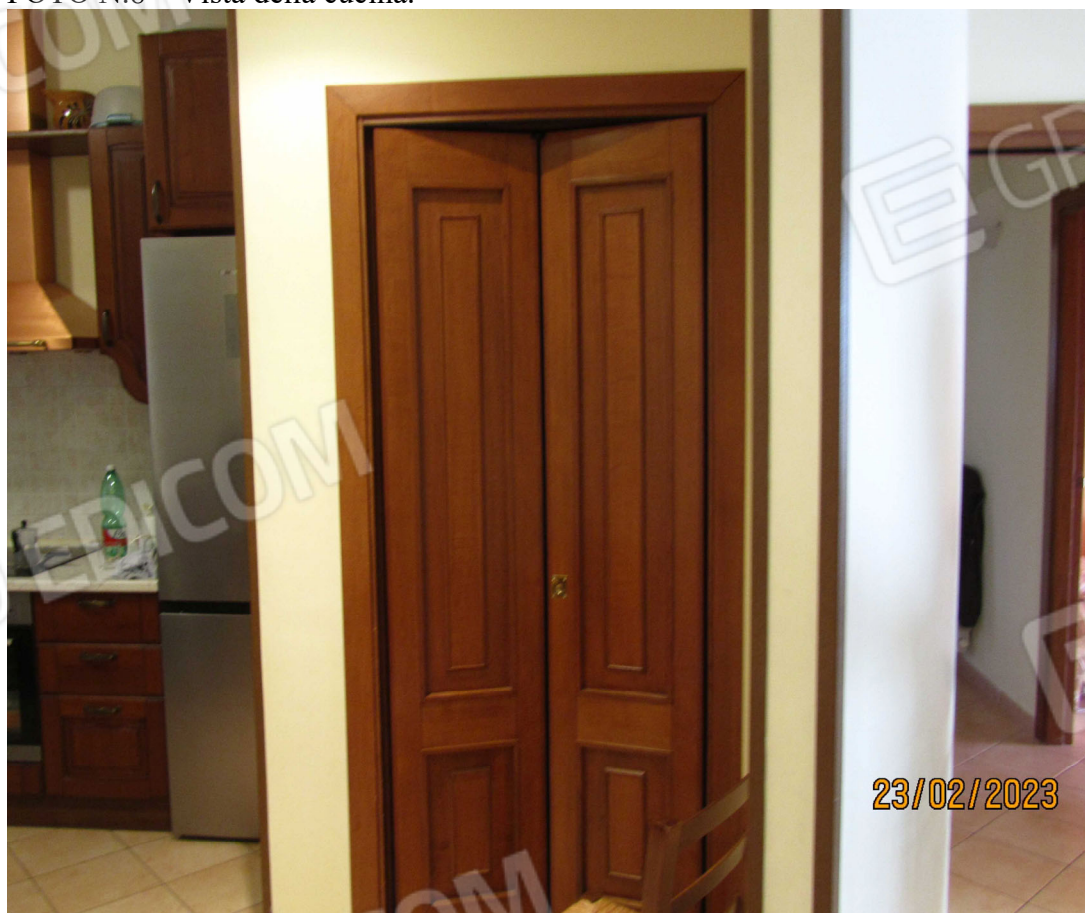
FOTO N.8 – Vista della cucina.

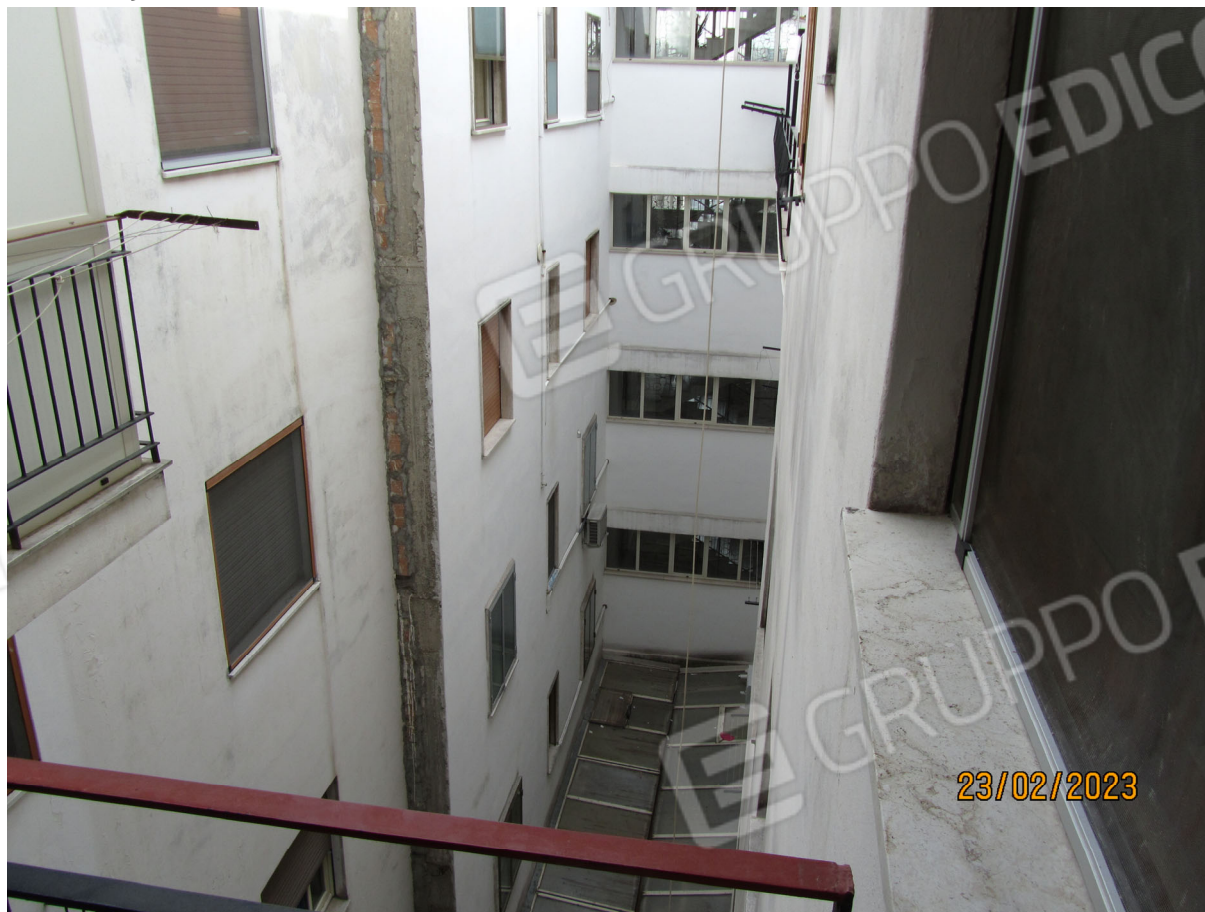
FOTO N.9 – Vista del cortile interno.

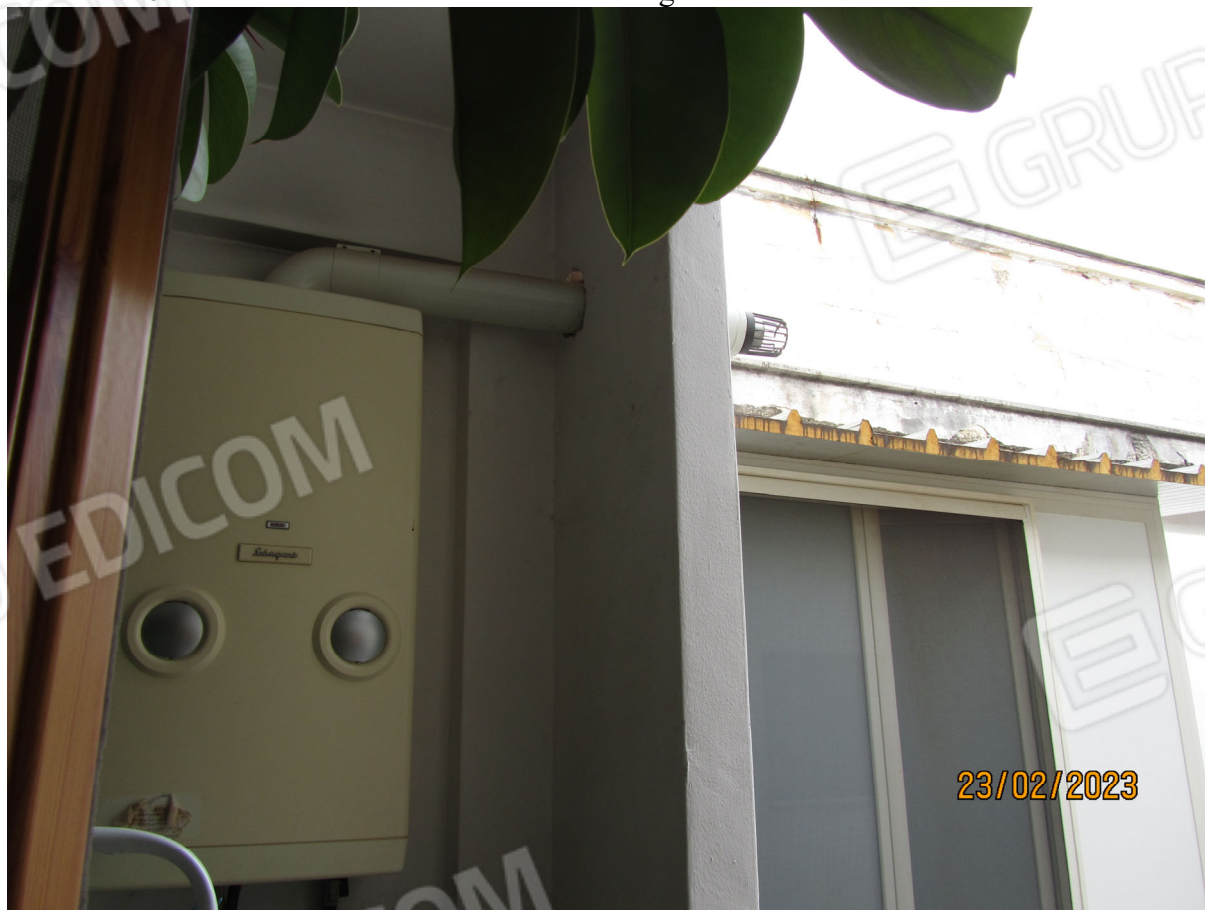
FOTO N.10 – Posizione della caldaia alimentata a gas metano.

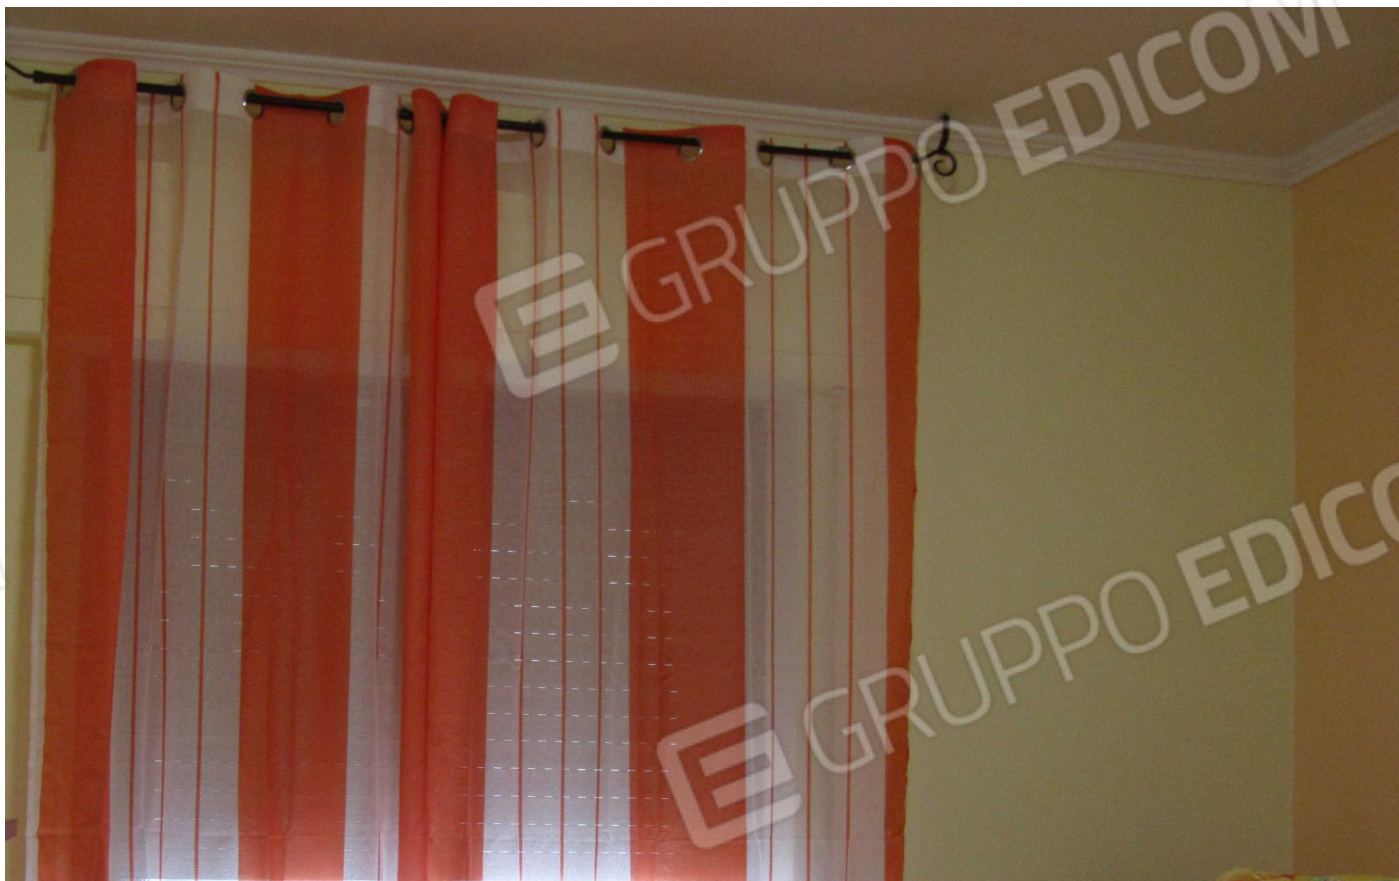
FOTO N.11 – Vista cameretta.

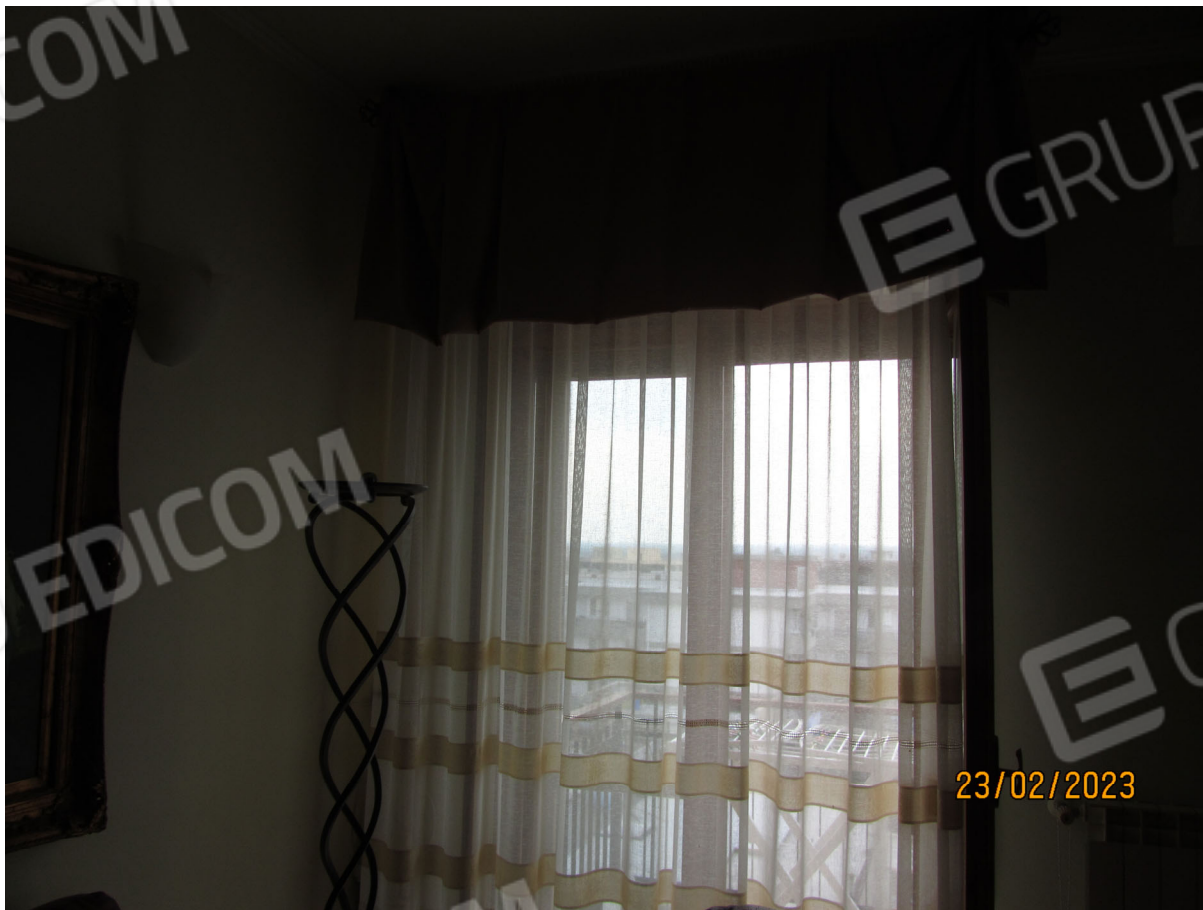
FOTO N.12 – Vista camera letto.

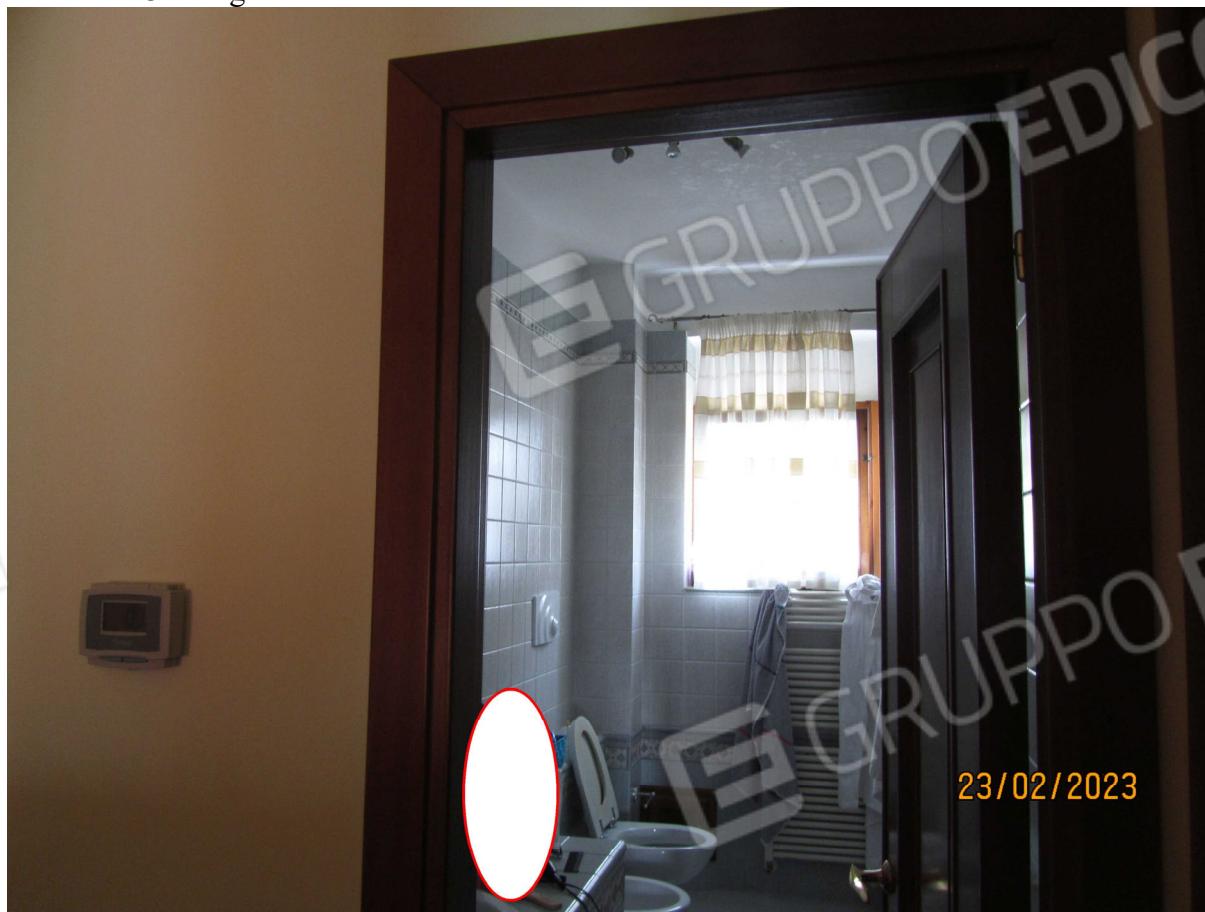
FOTO N.13 – Bagno.

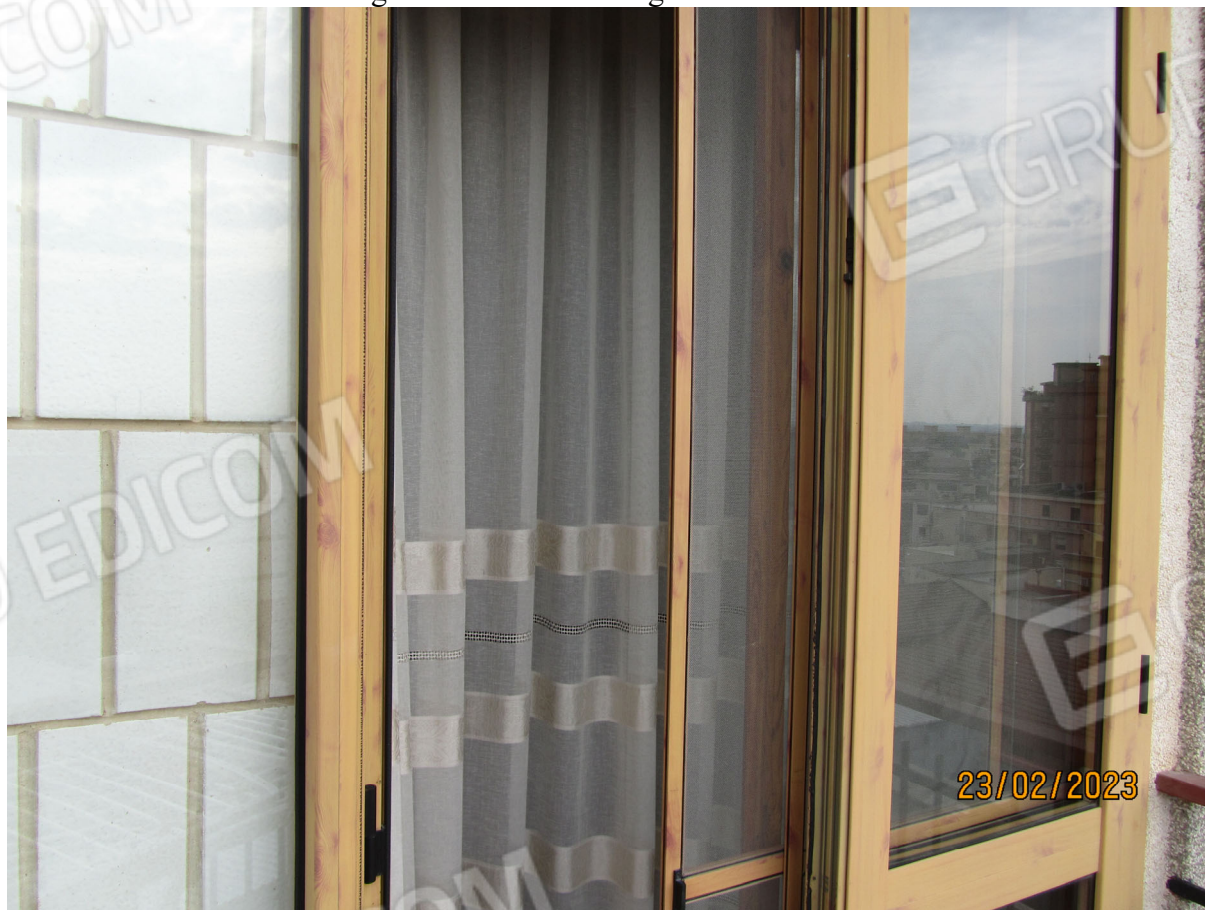
FOTO N.14 – Particolare degli infissi esterni in lega di alluminio.

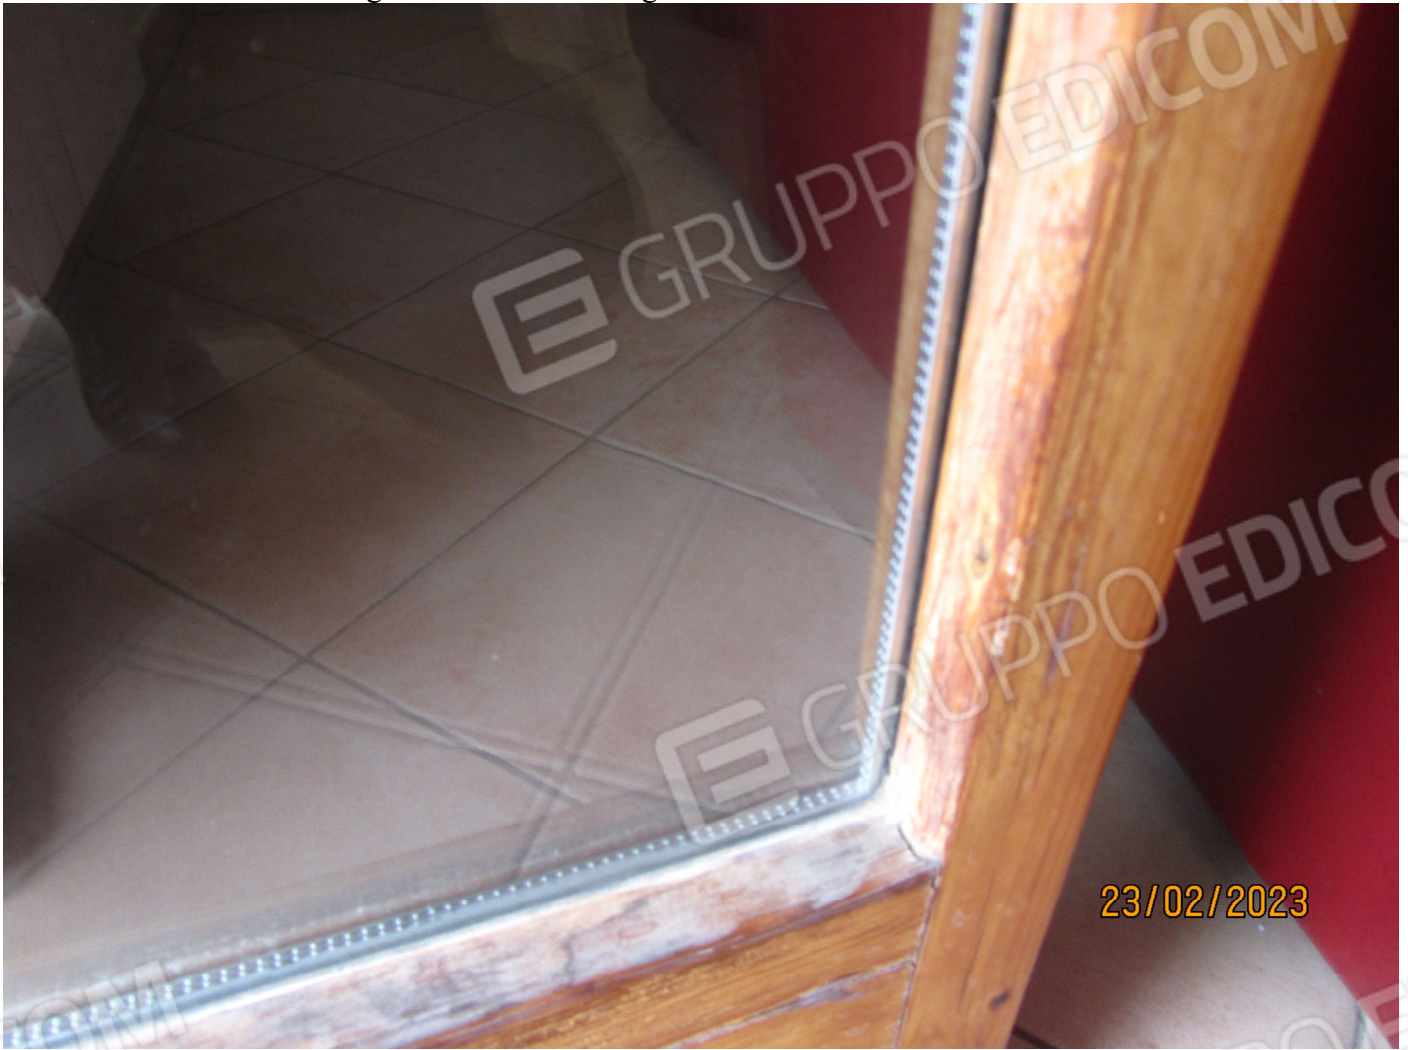
FOTO N.15 – Particolare degli infissi interni in legno.
