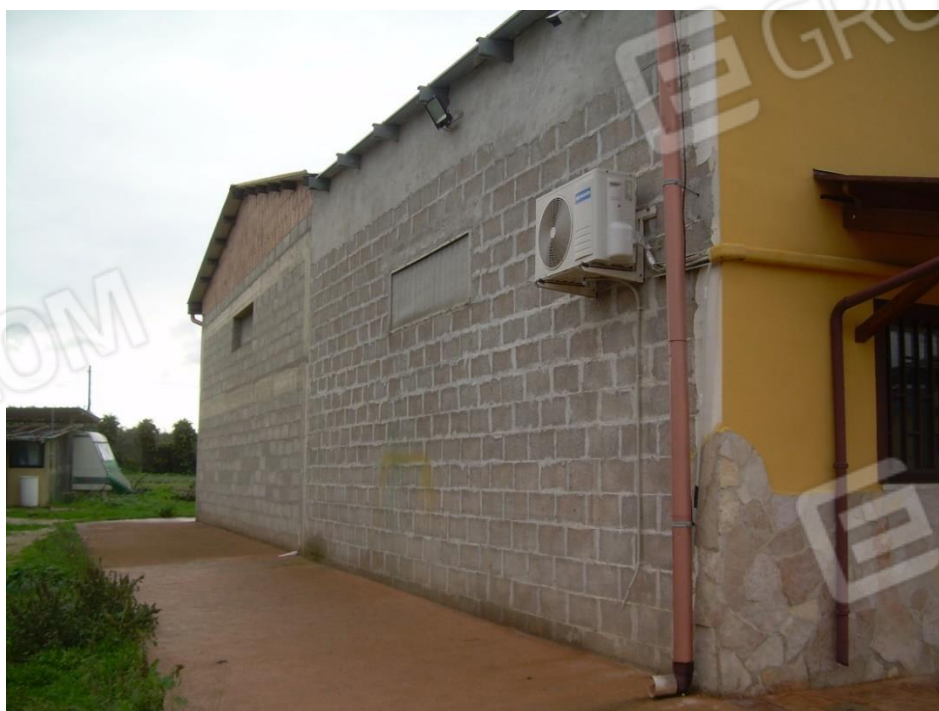
Foto n.10: testata sud del capannone e dell'ufficio costruito successivamente senza giunto tecnico, coperto da tetto metallico. Sul lato sinistro della foto si nota una baracca addossata ad un camper.

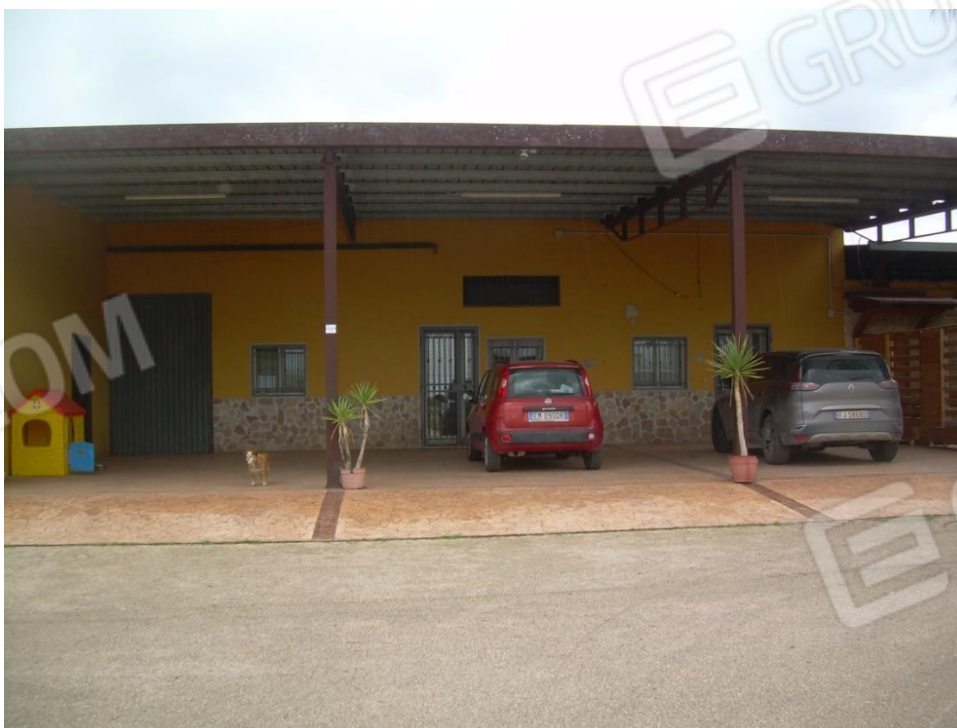
Foto n.12: prospetto est sottostante la tettoia ad una falda. A sinistra in angolo, si nota l'ingresso secondario dell'ufficio, e la porta metallica d'accesso alla porzione di capannone rimasta destinazione deposito. Dopo, le aperture delle finestre e porte finestre dell'abitazione munite di protezioni antintrusione realizzata all'interno del capannone. In alto, una finestra a nastro per l'areazione interna dello spazio, compreso tra la copertura dell'abitazione ed il tetto a due falde.

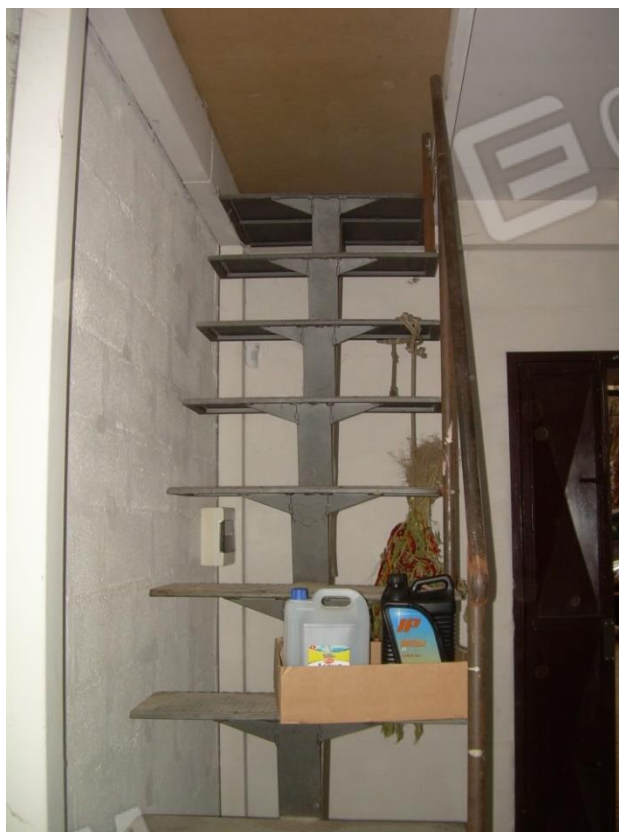
Foto n.14: scala in metallo interna all'Ufficio da cui si accede al soppalco di limitata altezza interna, sottofalda. A destra si nota, oltre alla controsoffittatura, la parete in blocchetti di cemento presso vibrati del capannone originario, e parte della struttura portante della tettoia addossata al muro.

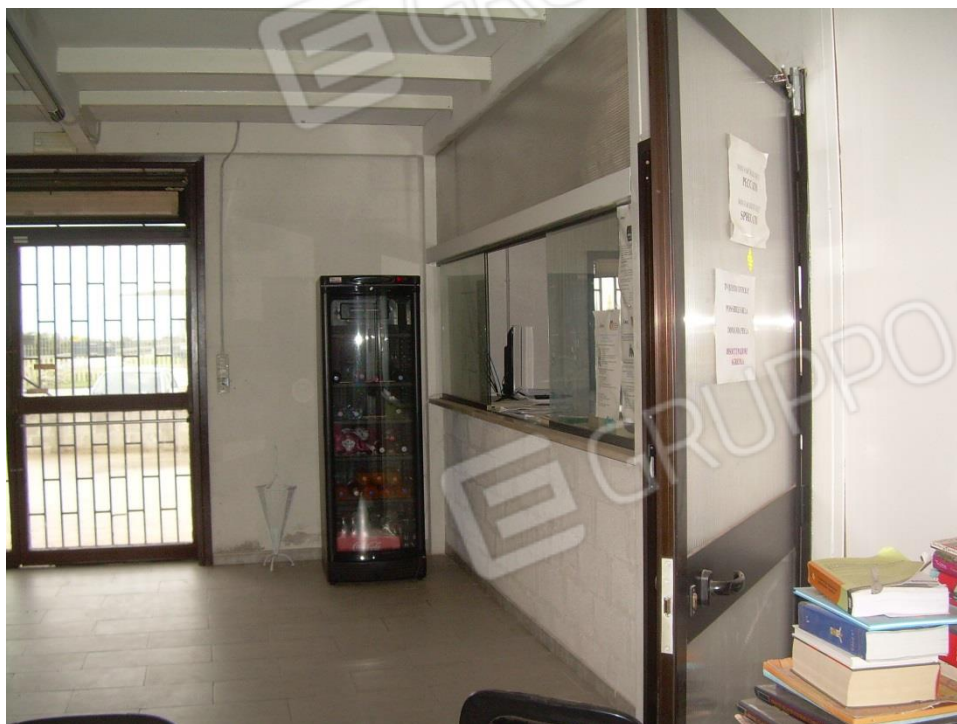
Foto n.15: interno del locale ufficio, in alto si vede la struttura portante della plafonatura e della tettoia metallica chiusa con murature.

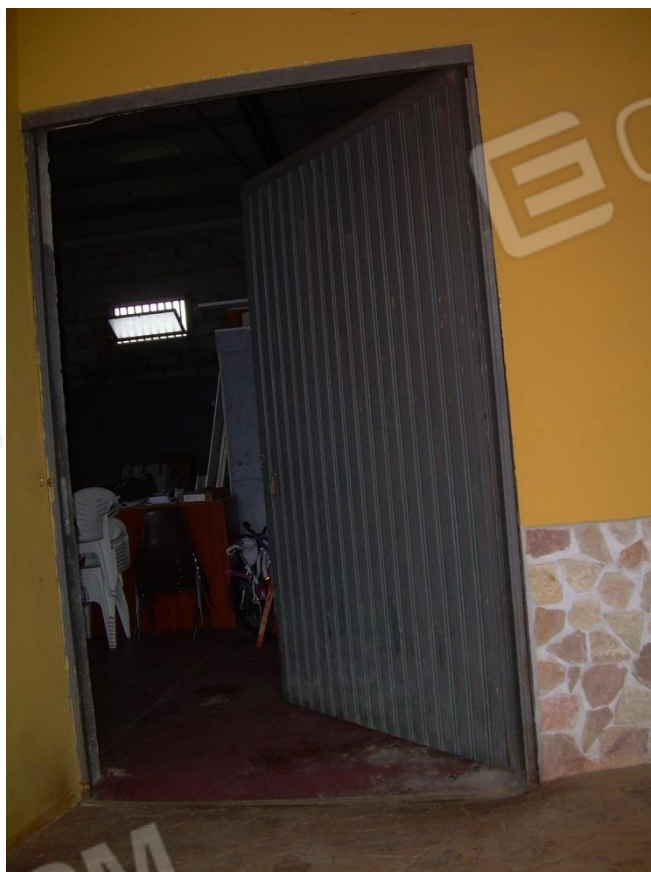
Foto n.18: ingresso alla porzione di capannone rimasta a deposito. Vista all'interno del capannone, oltre la porta zincata, si intravede l'angolo terminale dell'abitazione realizzata al suo interno.

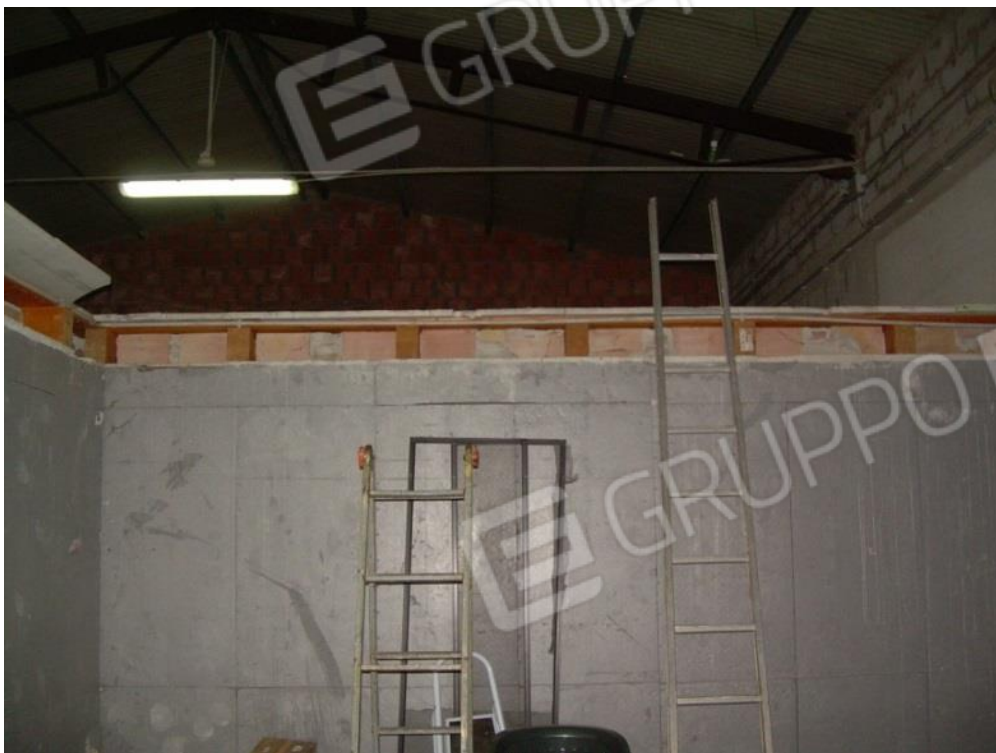
Foto n.19: interno del capannone deposito, in alto, nello spazio compreso, tra il solaio di copertura orizzontale dell'abitazione, si vede la struttura portante metallica di copertura del capannone. A destra in basso, l'angolo tra le due pareti che delimitano la superficie dell'abitazione, rispetto a quella utilizzata a deposito.

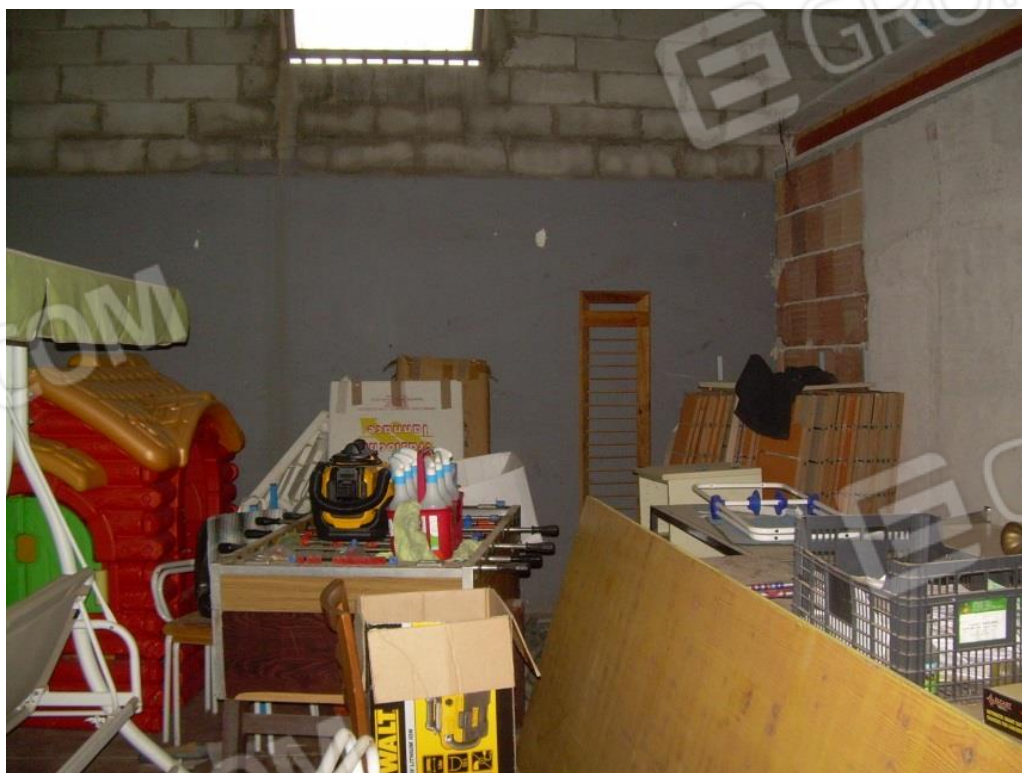
Foto n.20: interno del capannone deposito. A destra, l'altra parete che delimita la superficie dell'abitazione realizzata all'interno del capannone, con i blocchi di forati nell'angolo in vista, a cui segue nella parte superiore, il solaio di copertura orizzontale.

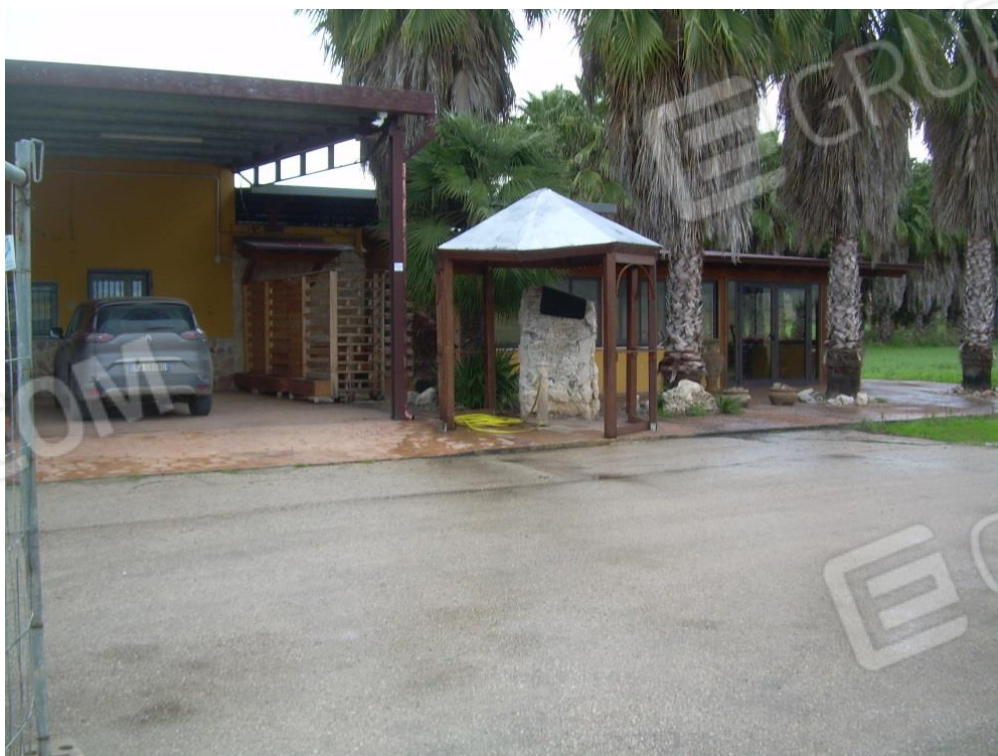
Foto n.22: lato est della "casetta d'appoggio", ed in prosecuzione la porzione di tettoia in legno chiusa lungo il perimetro con muratura e infissi vetrati, dietro il gazebo e gli alberi di palma.

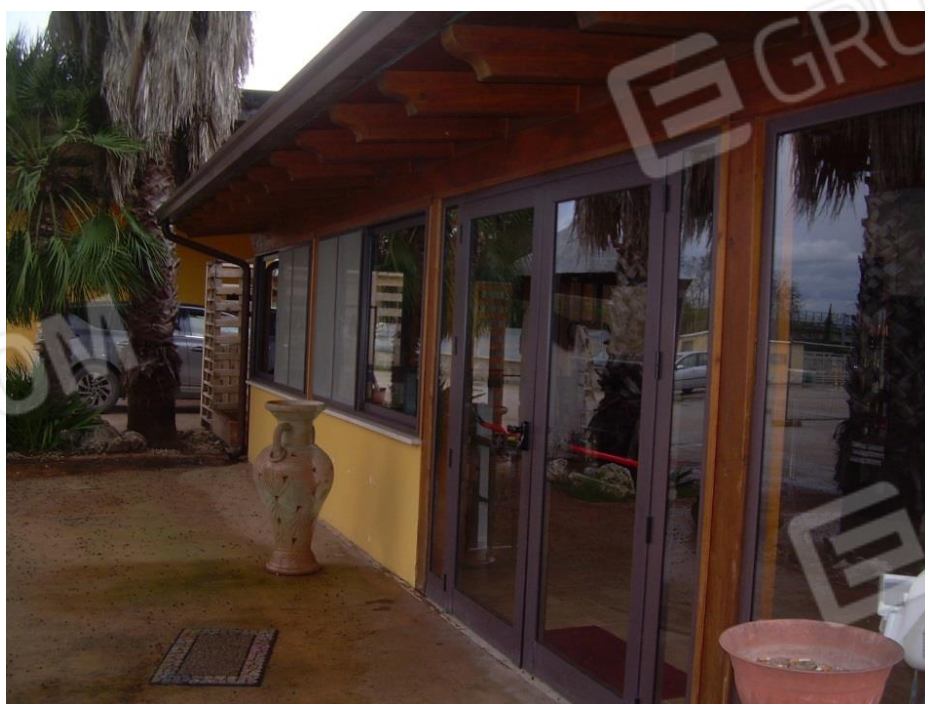
Foto n.24: particolare della tettoia in legno coperta e chiusa con muratura ed infissi vetrati.

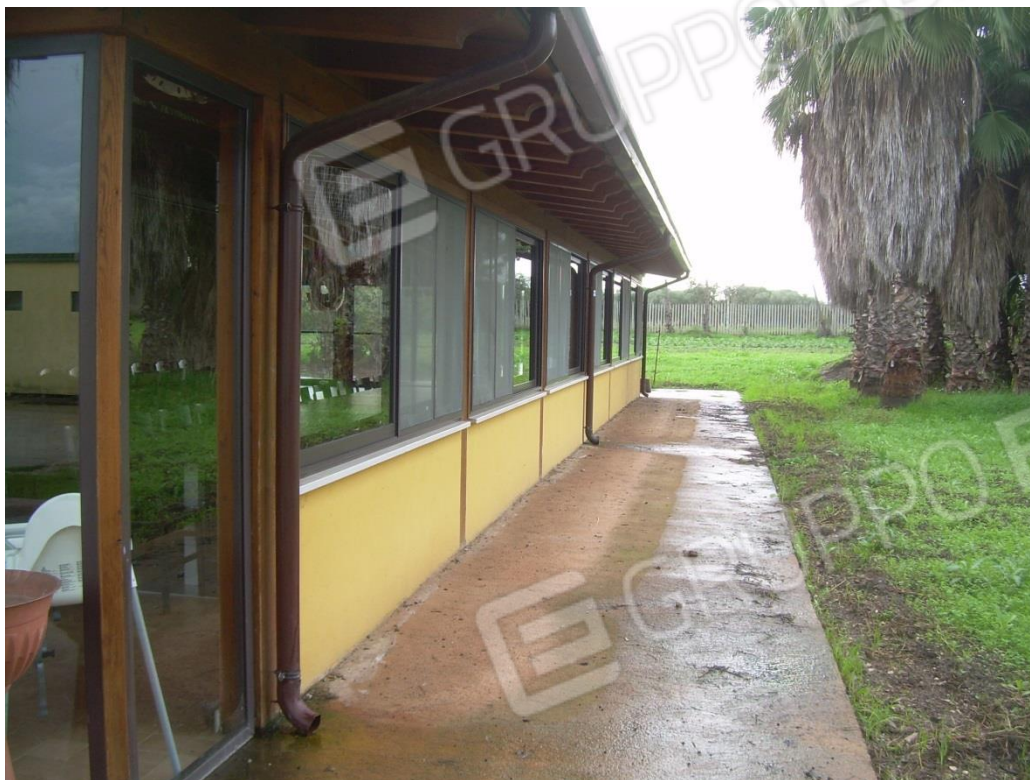
Foto n.25: lato nord della tettoia in legno coperta con muratura ed infissi vetrati, costituente un'altra unità immobiliare.

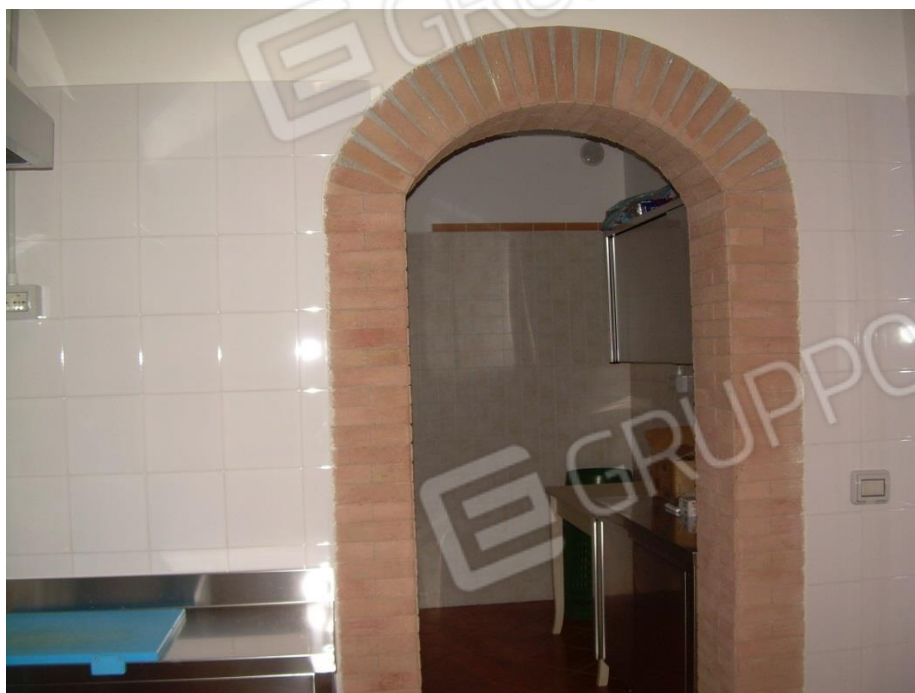
Foto n.27: dalla porta d'ingresso sottostante la tettoia metallica, riportata nella foto n.26, si accede ad un soggiorno che disimpegna sia la "casetta d'appoggio" posta di lato a destra, oltre che all'altra abitazione con ingresso ubicato sulla parete a sinistra verso l'interno del capannone. A destra, sulla parete di fronte del soggiorno, si apre la porta, da cui si accede alla cucina, divisa in due ambienti di cui, una parte fuoriuscente dalla sagoma d'ingombro del capannone munita di aspiratori.

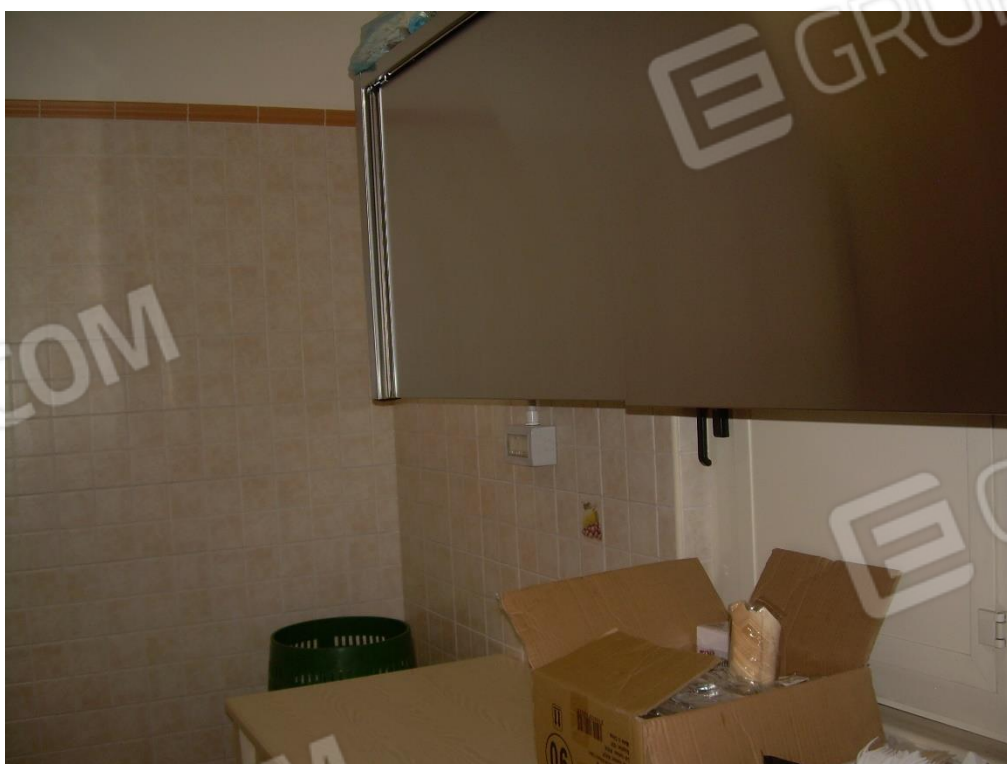
Foto n.28: lato destro vano cucina cieco, fuoriuscente dalla sagoma del capannone. In alto, nella foto precedente le bocchette di areazione degli aspiratori. Sotto il pensile in acciaio della cucina, un'apertura chiusa da infisso, sulla parete in comune con la tettoia in legno chiusa lungo il perimetro.

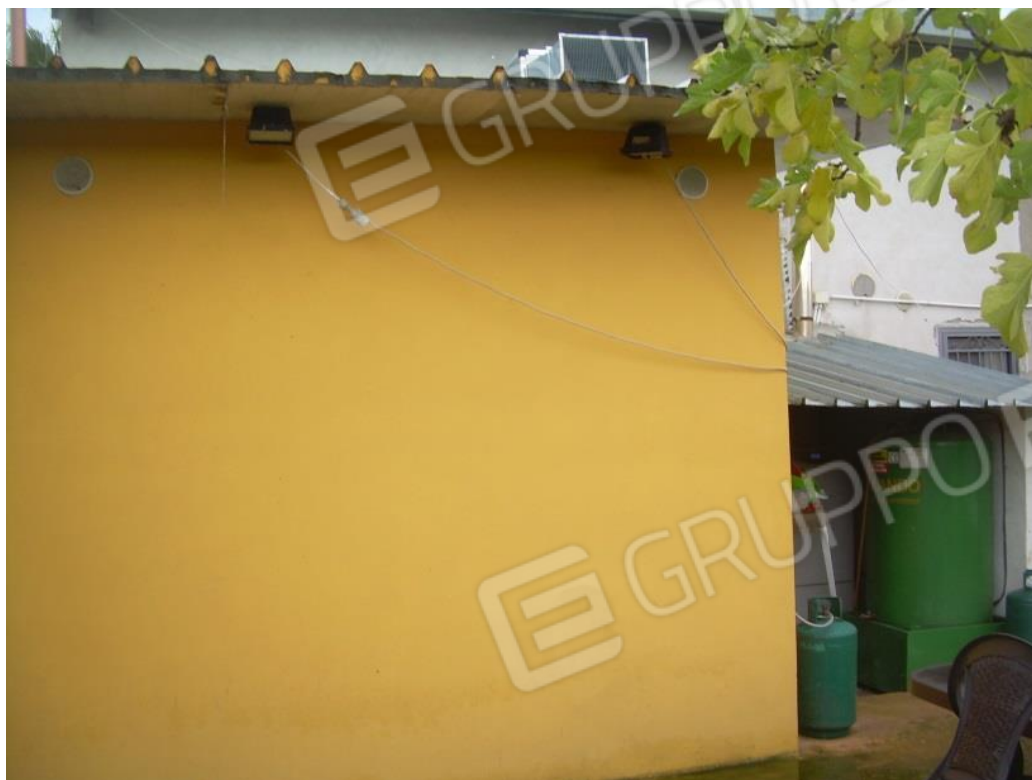
Foto n.31: vista esterna del locale cucina accorpato al capannone e di seguito il vano tecnico.

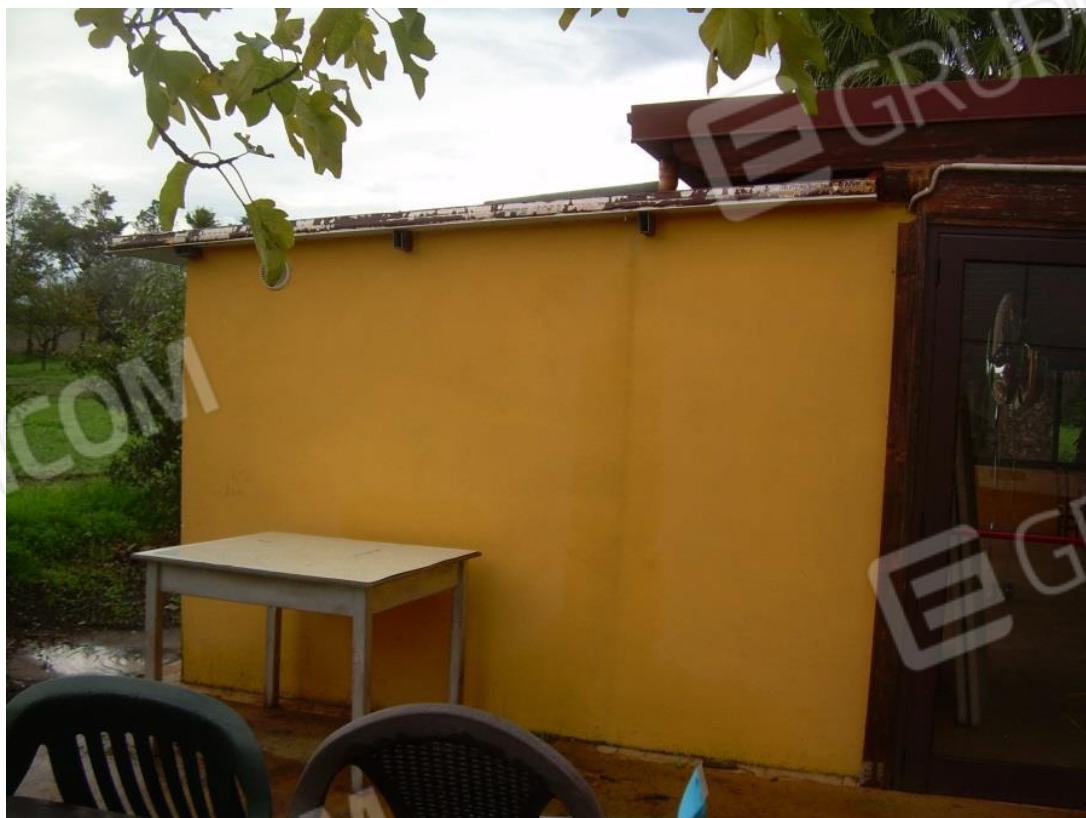
Foto n.32: vista esterna del locale cucina accorpato per un lato alla tettoia in legno chiusa lungo il perimetro con infissi a vetro.

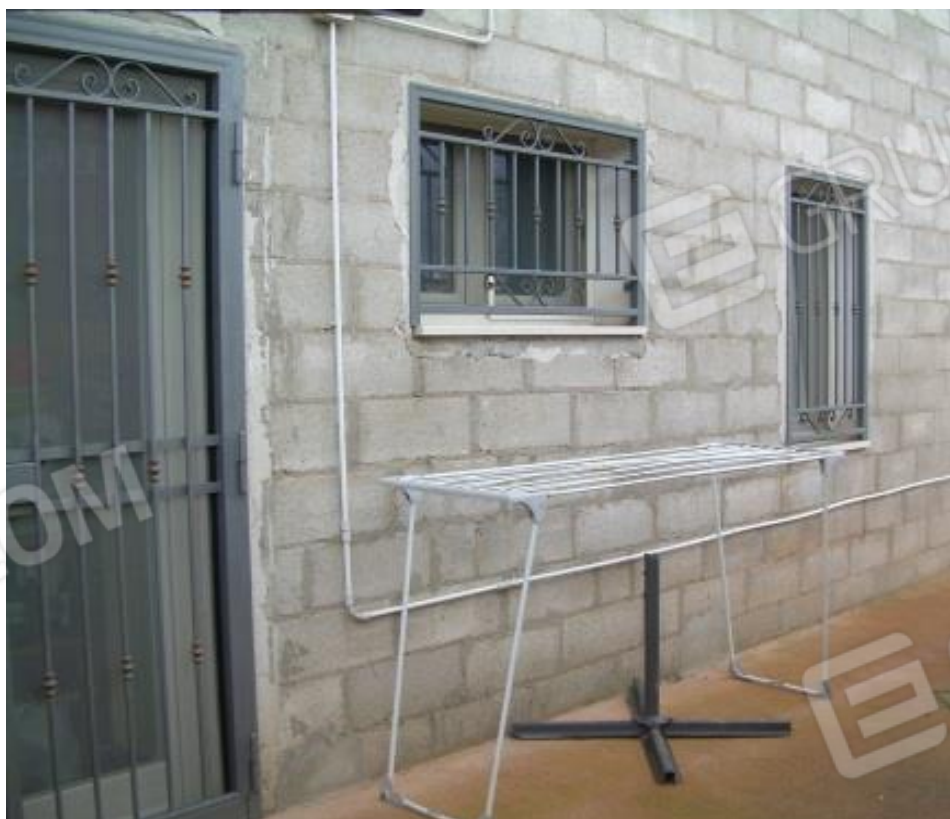
Foto n.34: parete ovest del capannone. In successione, abbiamo la porta finestra dell'abitazione realizzata all'interno del capannone, di seguito le finestre del bagno e della camera da letto.

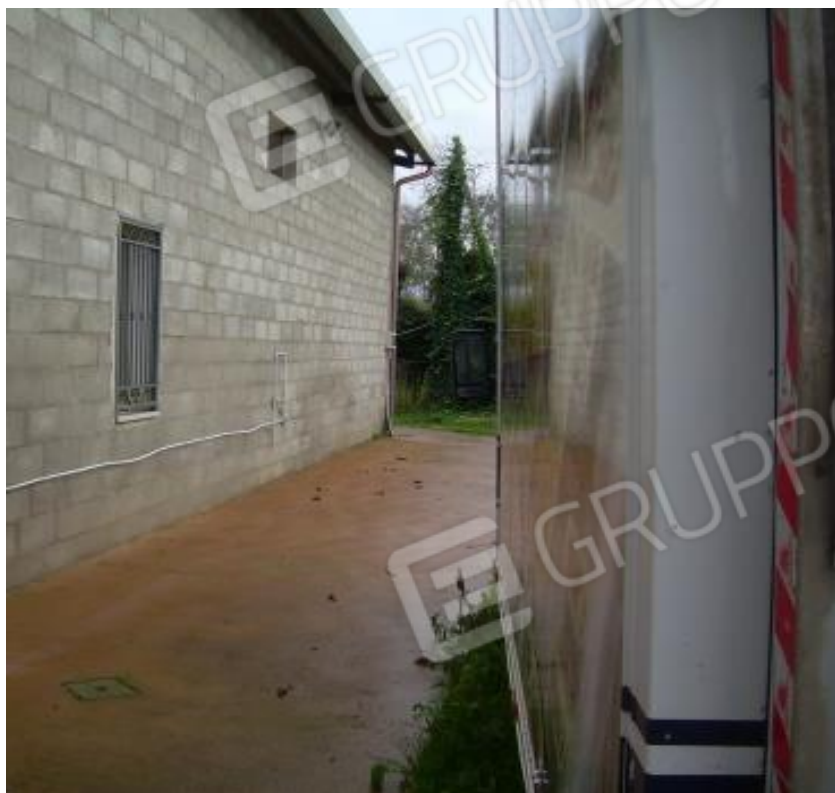
Foto n.35: parete ovest del capannone. Si nota in basso, la finestra della camera da letto dell'abitazione costruita all'interno del capannone, di seguito all'altra finestra di cui alla foto 34. In alto, la finestra a nastro della parte residua del capannone rimasta a destinazione deposito.

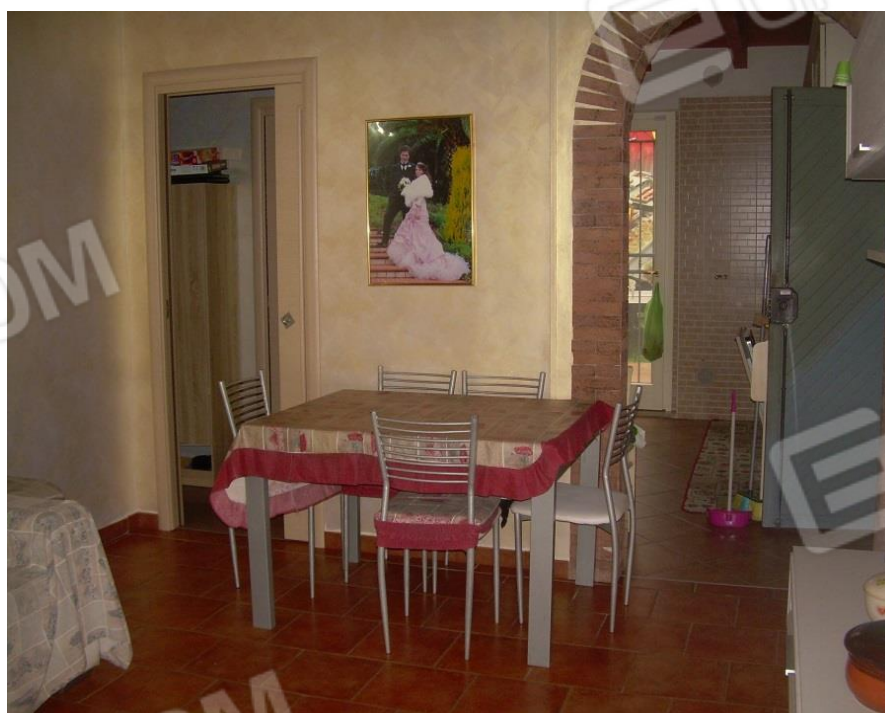
Foto n.36: tinello dell'abitazione realizzata all'interno del capannone, cui si accede dal vano d'ingresso di cui alla foto n.26 sotto la tettoia metallica. Vano che disimpegna sul lato destro la ex casetta d'appoggio a sinistra, a destra l'abitazione interna al capannone e di fronte la cucina adiacente la tettoia in legno ed un vano di servizio (rif. allegato: abbozzo dello stato dei luoghi .PDF ).

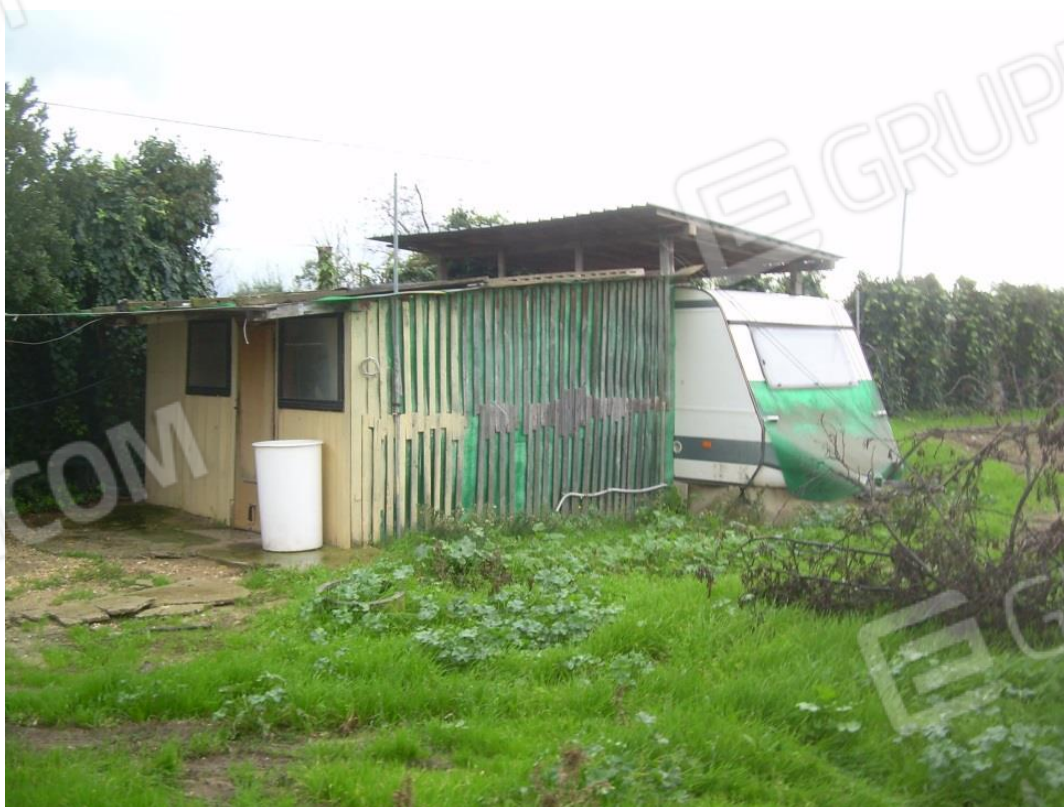
Foto n.46: baracca e camper coperto da tettoia.
