ALLEGATO 9

Fotografie eseguite durante il sopralluogo

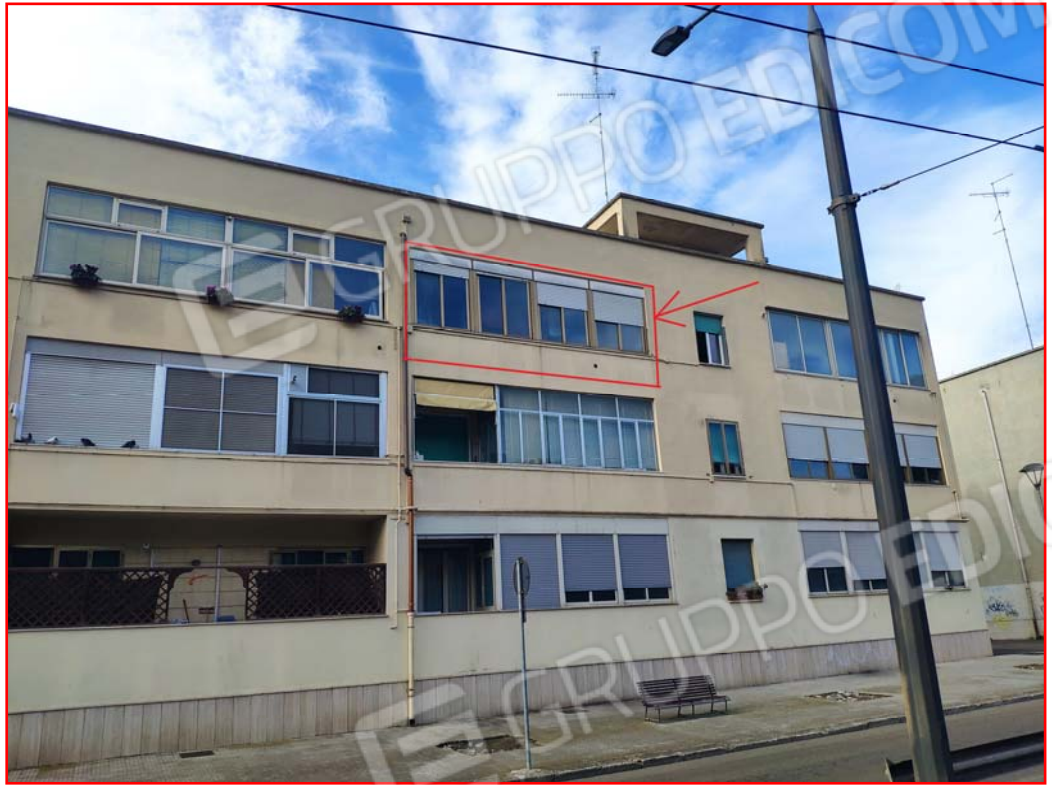
Foto 1 - Vista dell'immobile esecutato da Viale Japigia

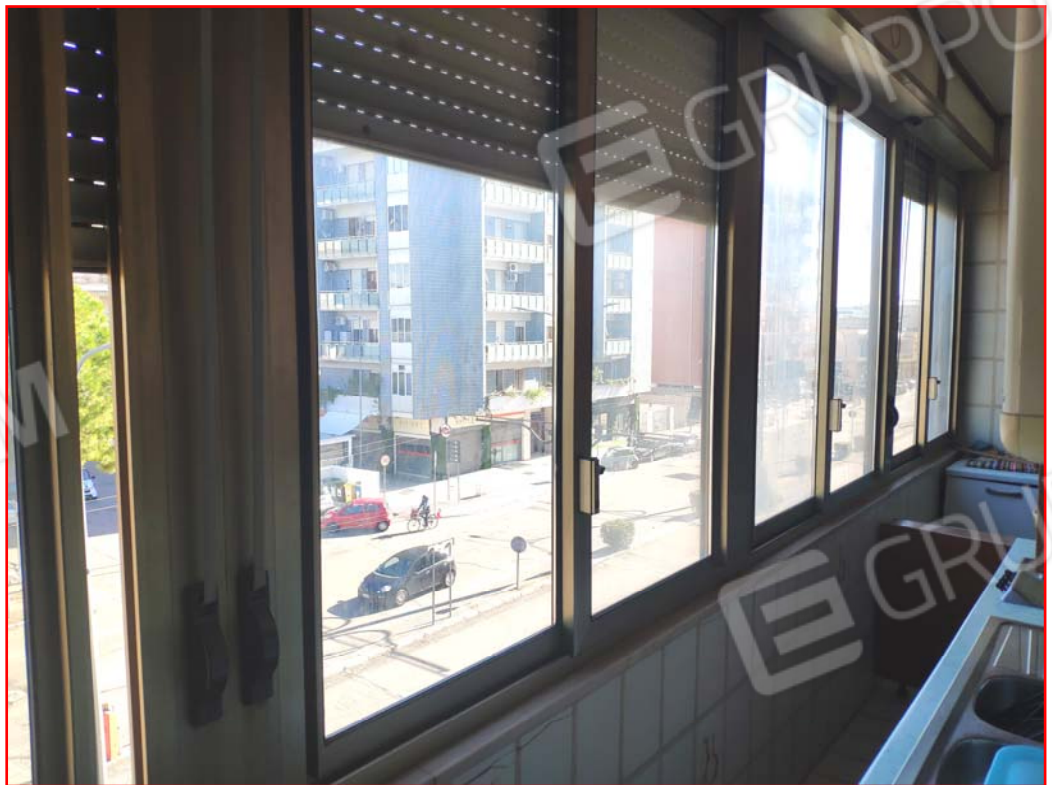
Foto 2 - Vista di Viale Japigia dalla veranda condonata

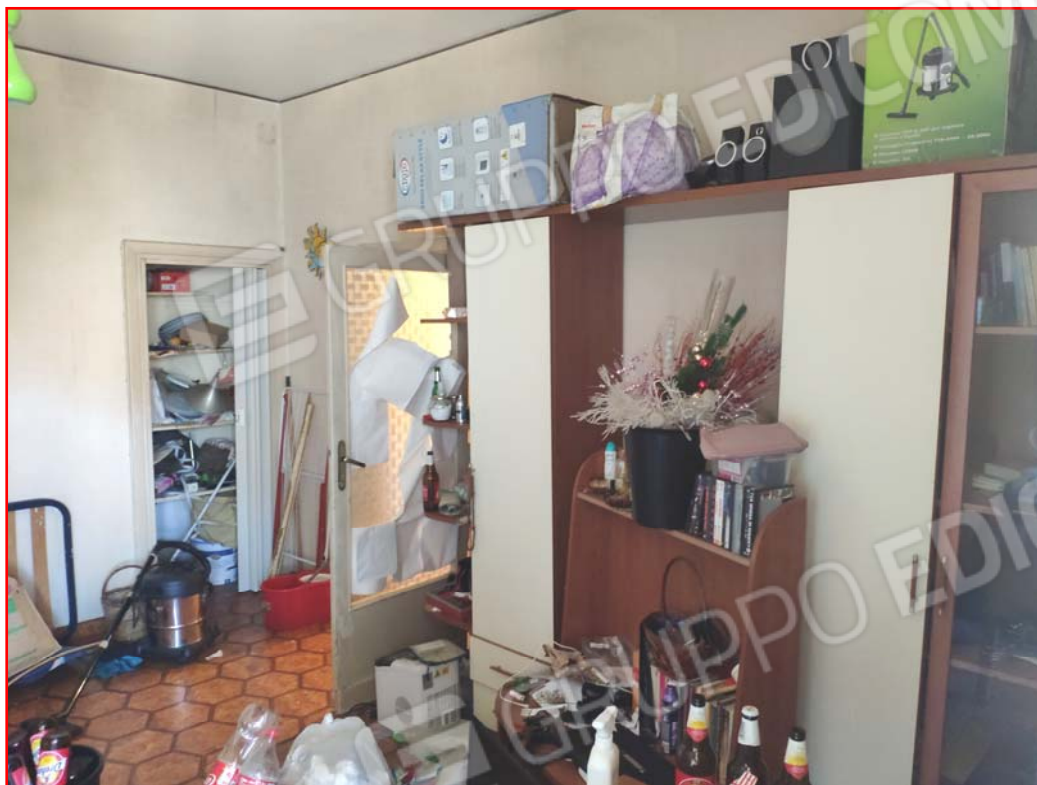
Foto 3 - Soggiorno utilizzato come camera da letto

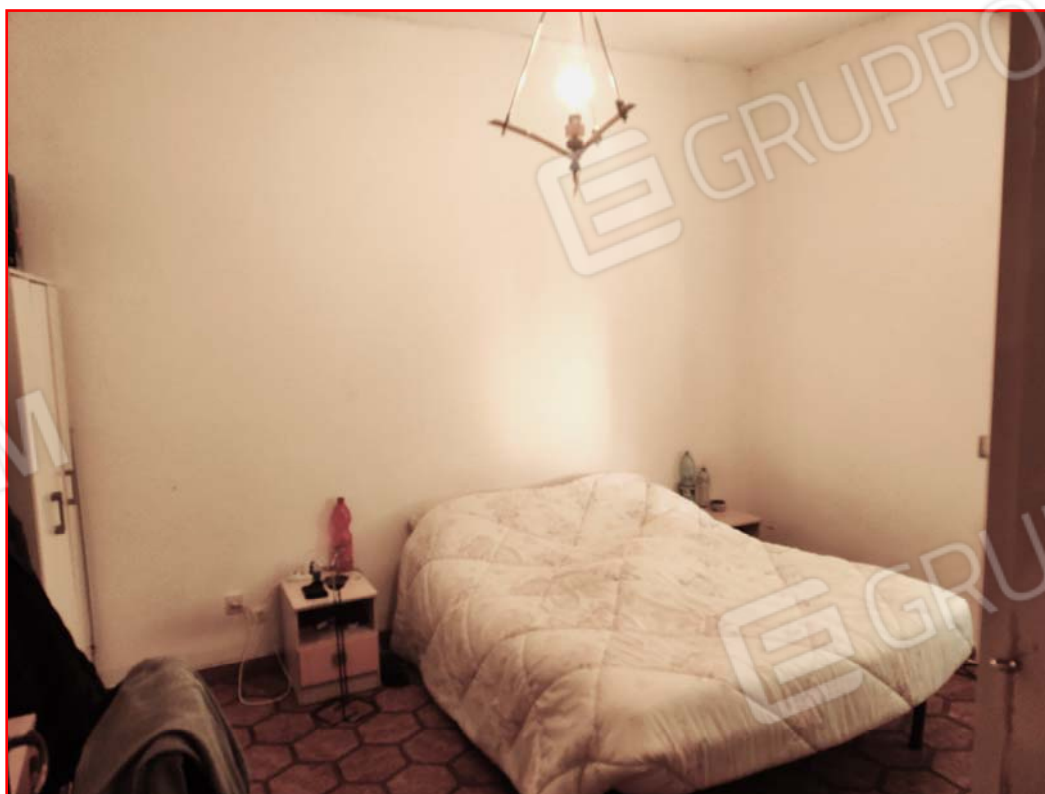
Foto 4 - Camera da letto

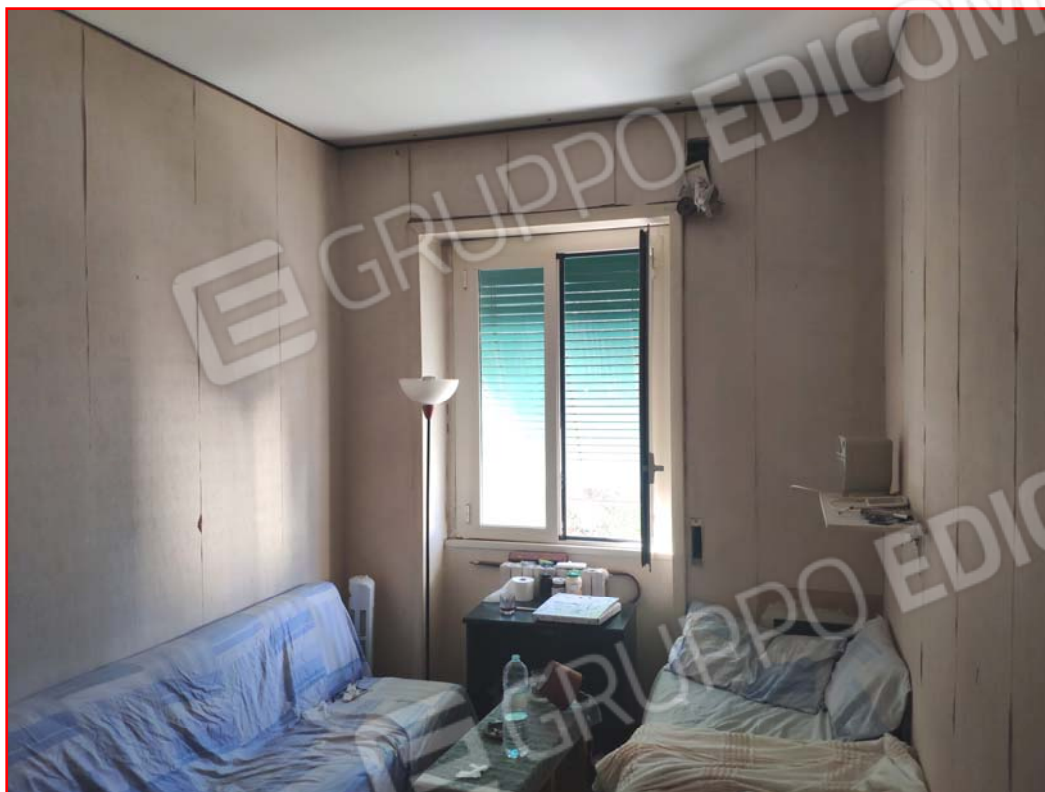
Foto 5 - Altra camera da letto

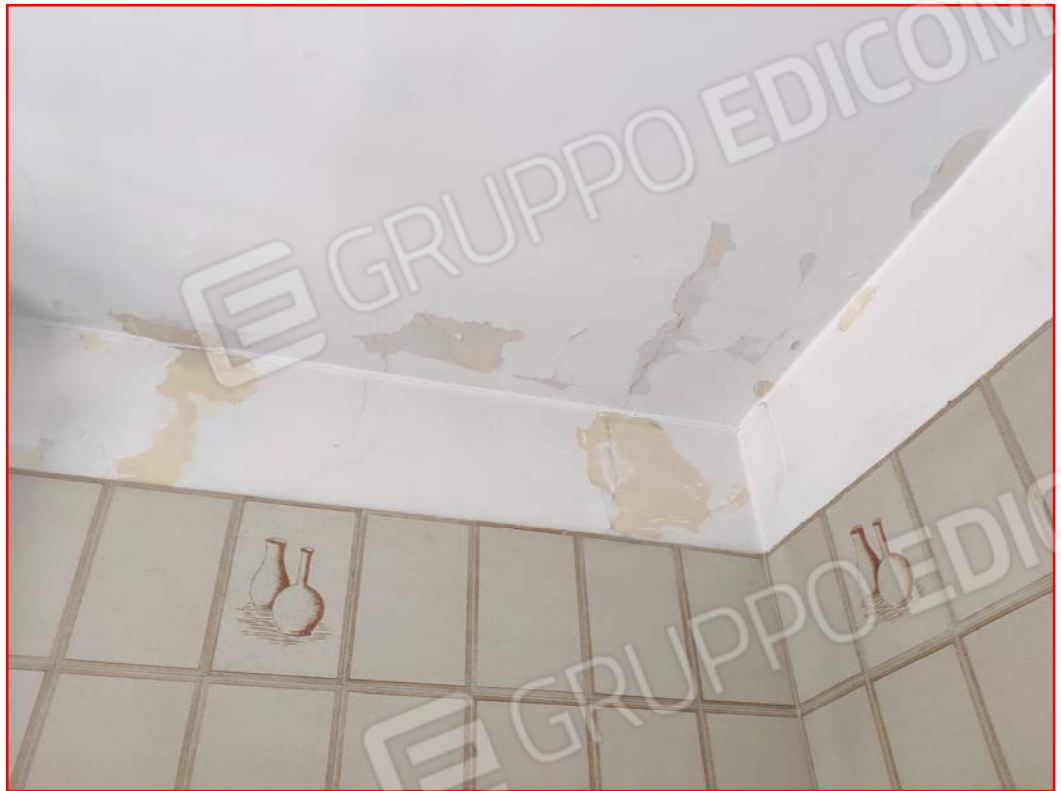
Foto 7 - Fenomeni infiltrativi sull'intradosso dei solai di copertura dell'abitazione eseguita

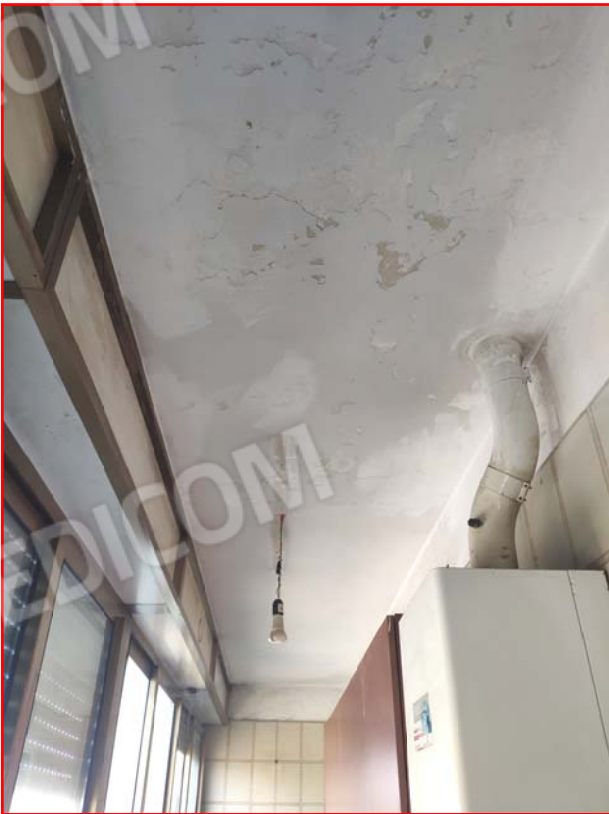
Foto 8 - Come foto 7

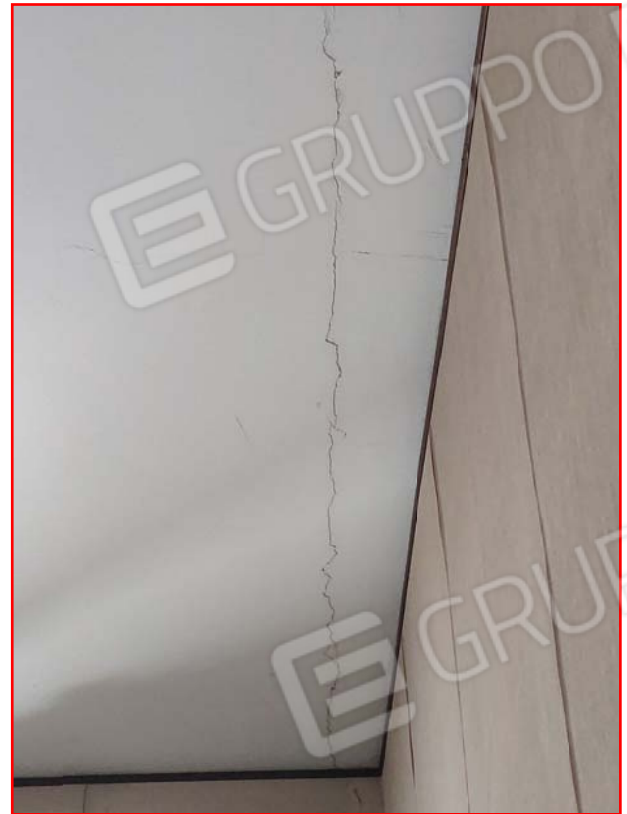
Foto 9 - Lesioni sui solai da verificare con prove in situ
