DOCUMENTAZIONE FOTOGRAFICA [quesito 13]

appartamento + ripostiglio di pertinenza

via Caposele, 49 - TRANI (appartamento al piano quinto, ripostiglio al piano sesto)

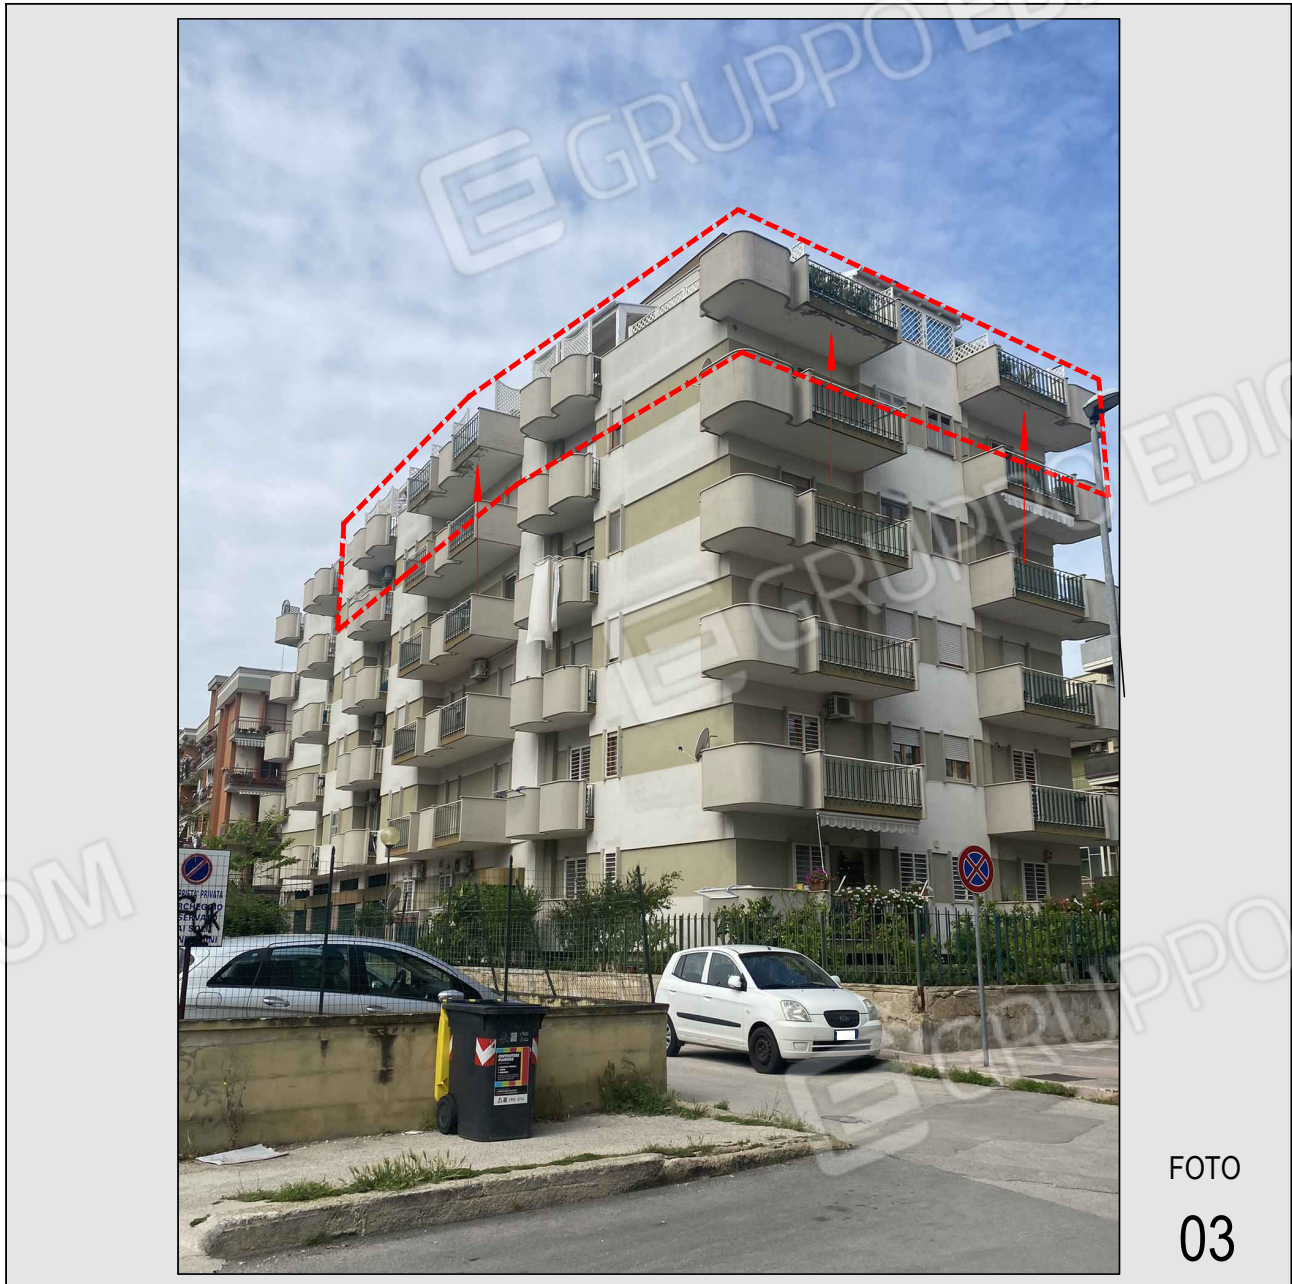
Le finiture all'estradosso dei balconi con ringhiera risultano particolarmente degradate a causa di un inefficace smaltimento delle acque piovane da parte dei terminali e di infiltrazioni dalla pavimentazione soprastante. Il rischio di distacchi localizzati di intonaco è alto ed è fortemente raccomandato un intervento urgente per rimuovere gli intonaci ammalorati.

CRITICITA' ALTA

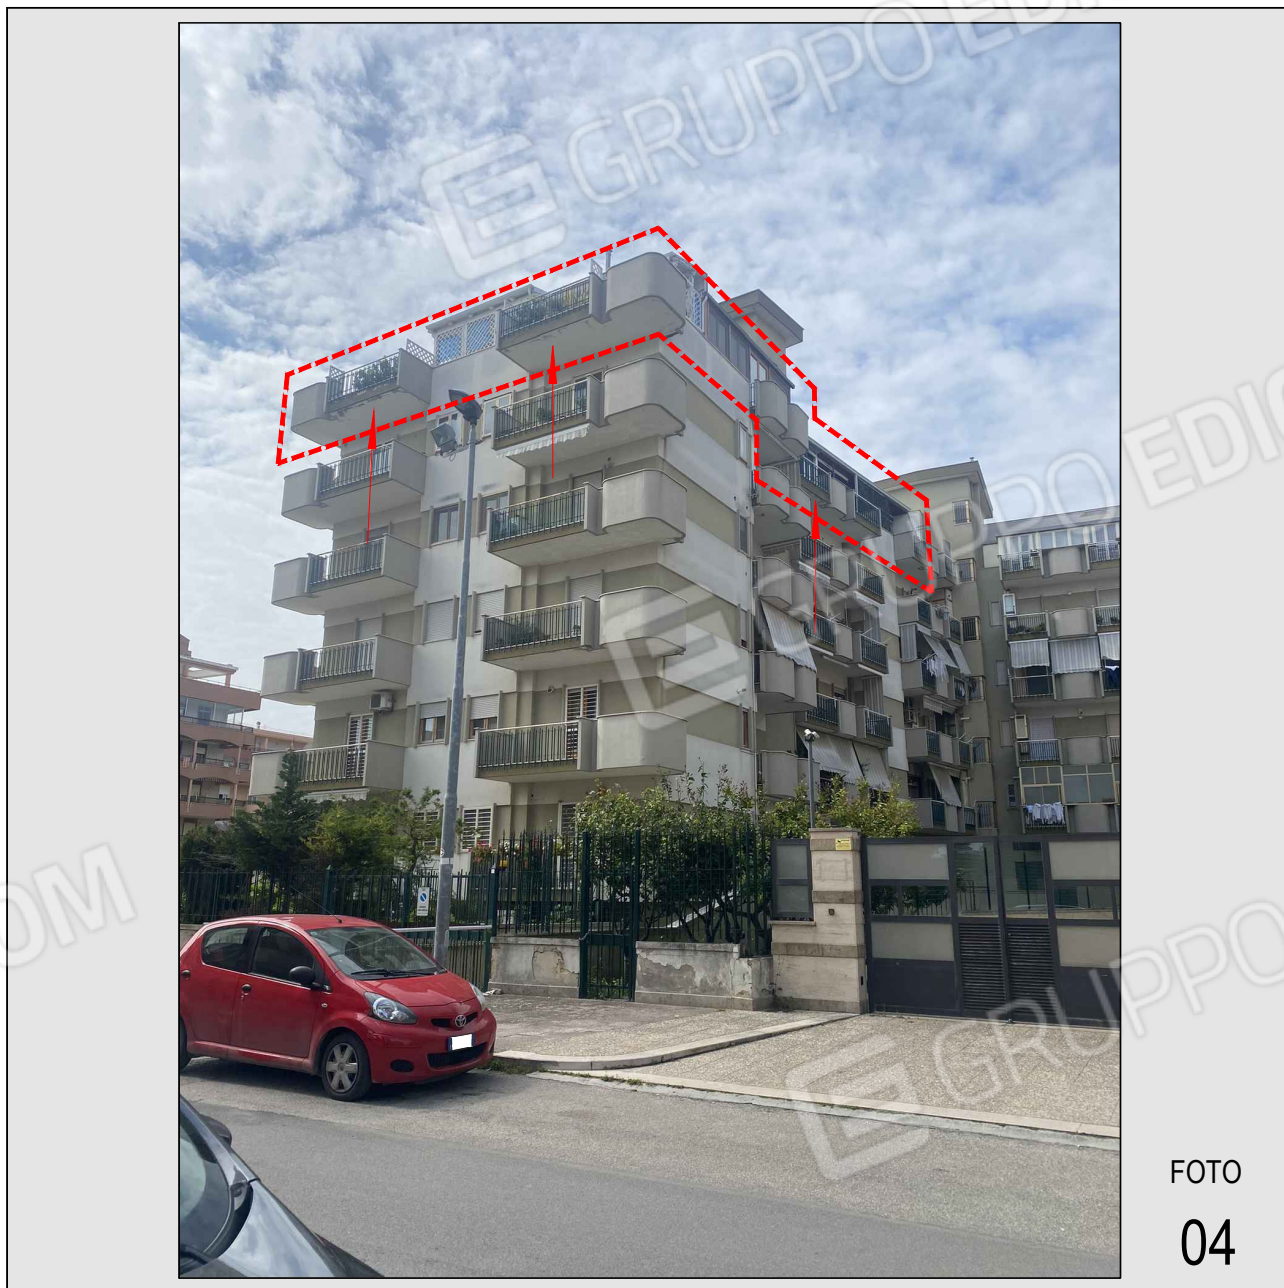
Le finiture all'estradosso dei balconi con ringhiera risultano particolarmente degradate a causa di un inefficace smaltimento delle acque piovane da parte dei terminali e di infiltrazioni dalla pavimentazione soprastante. Il rischio di distacchi localizzati di intonaco è alto ed è fortemente raccomandato un intervento urgente per rimuovere gli intonaci ammalorati.

CRITICITA' ALTA

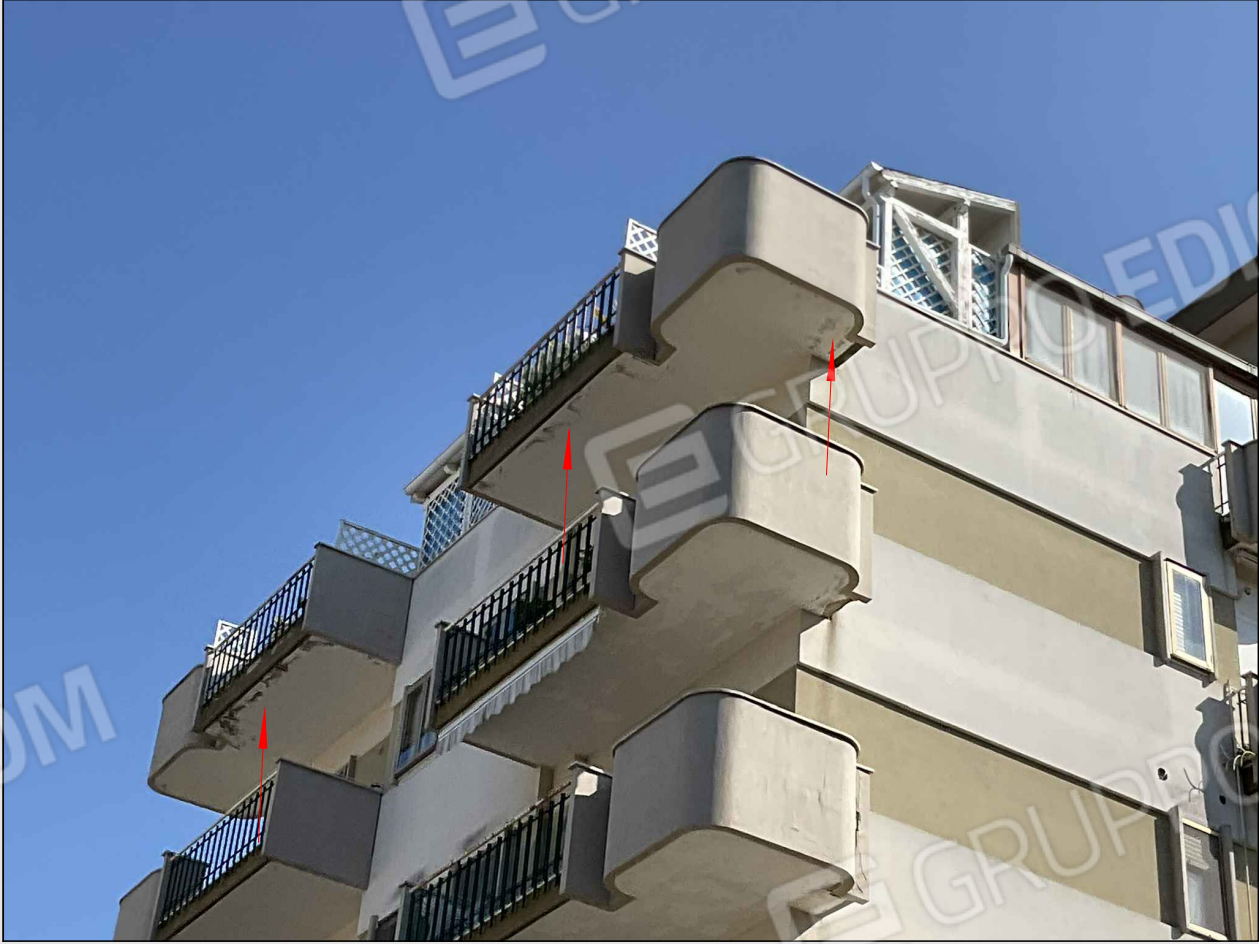
05

Le finiture all'estradosso dei balconi con ringhiera risultano particolarmente degradate a causa di un inefficace smaltimento delle acque piovane da parte dei terminali e di infiltrazioni dalla pavimentazione soprastante. Il rischio di distacchi localizzati di intonaco è alto ed è fortemente raccomandato un intervento urgente per rimuovere gli intonaci ammalorati.

CRITICITA' ALTA

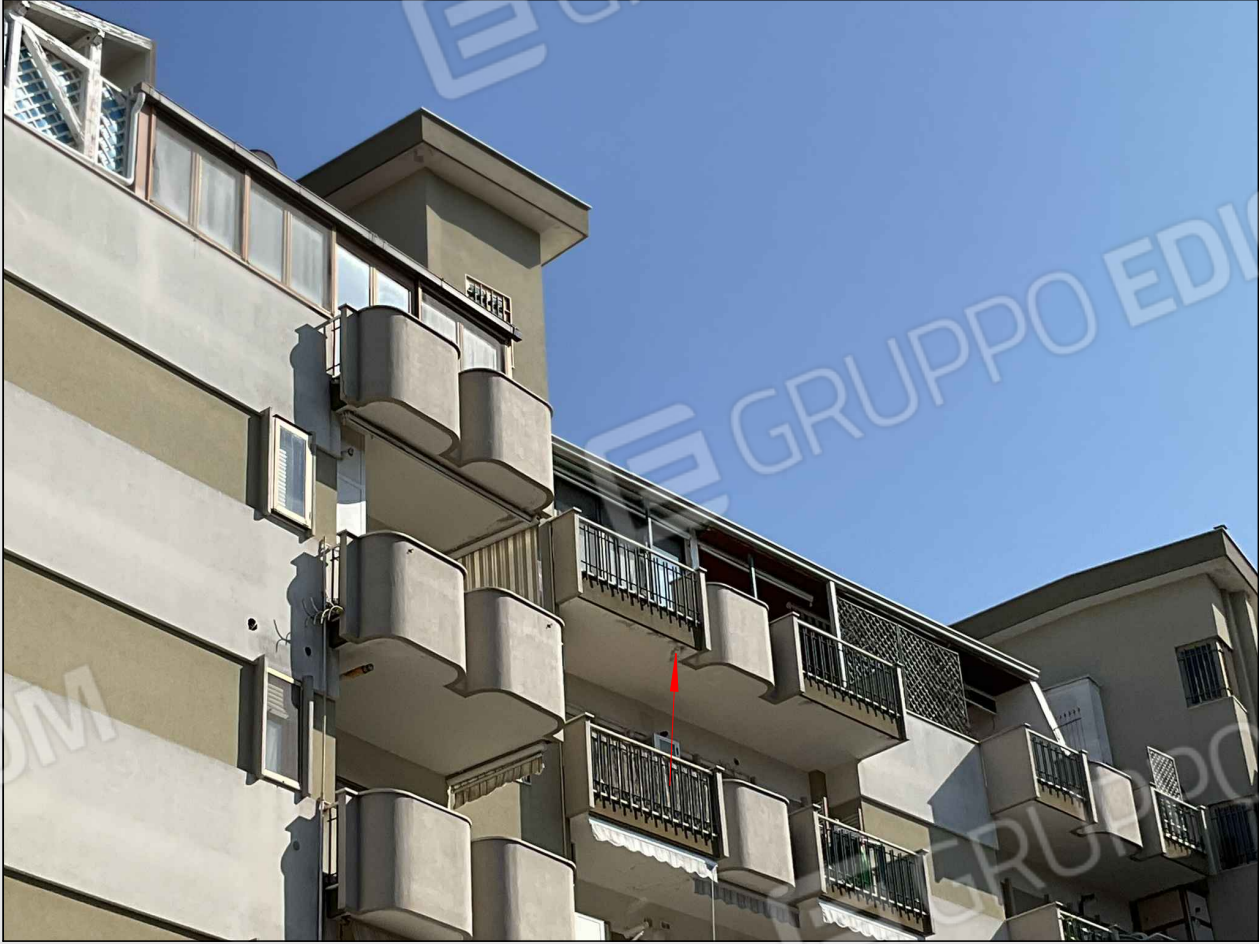
06

Le finiture all'estradosso dei balconi con ringhiera risultano particolarmente degradate a causa di un inefficace smaltimento delle acque piovane da parte dei terminali e di infiltrazioni dalla pavimentazione soprastante. Il rischio di distacchi localizzati di intonaco è alto ed è fortemente raccomandato un intervento urgente per rimuovere gli intonaci ammalorati.

CRITICITA' ALTA

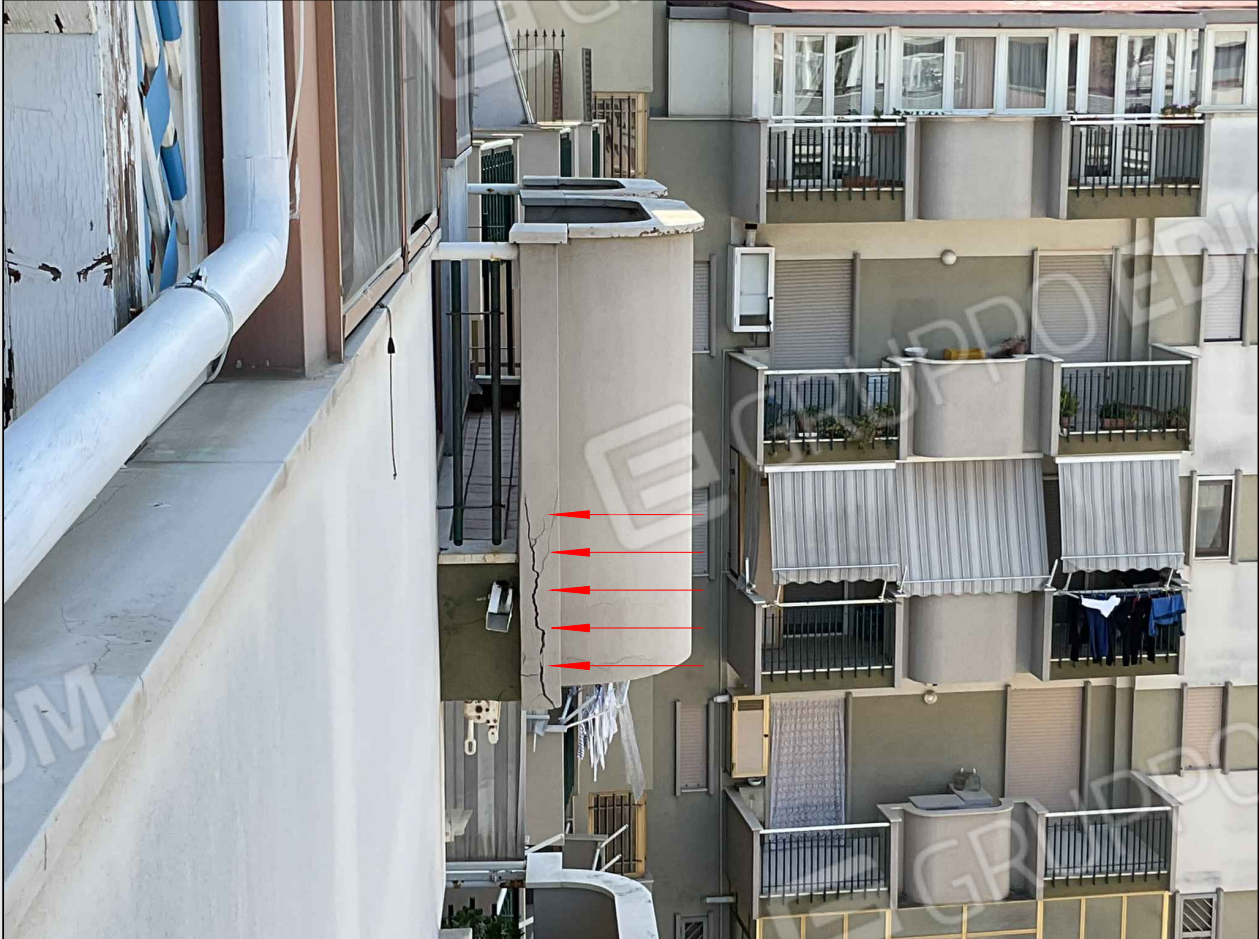
07

Le finiture all'estradosso dei balconi con ringhiera risultano particolarmente degradate a causa di un inefficace smaltimento delle acque piovane da parte dei terminali e di infiltrazioni dalla pavimentazione soprastante. Il rischio di distacchi localizzati di intonaco è alto ed è fortemente raccomandato un intervento urgente per rimuovere gli intonaci ammalorati.

CRITICITA' ALTA

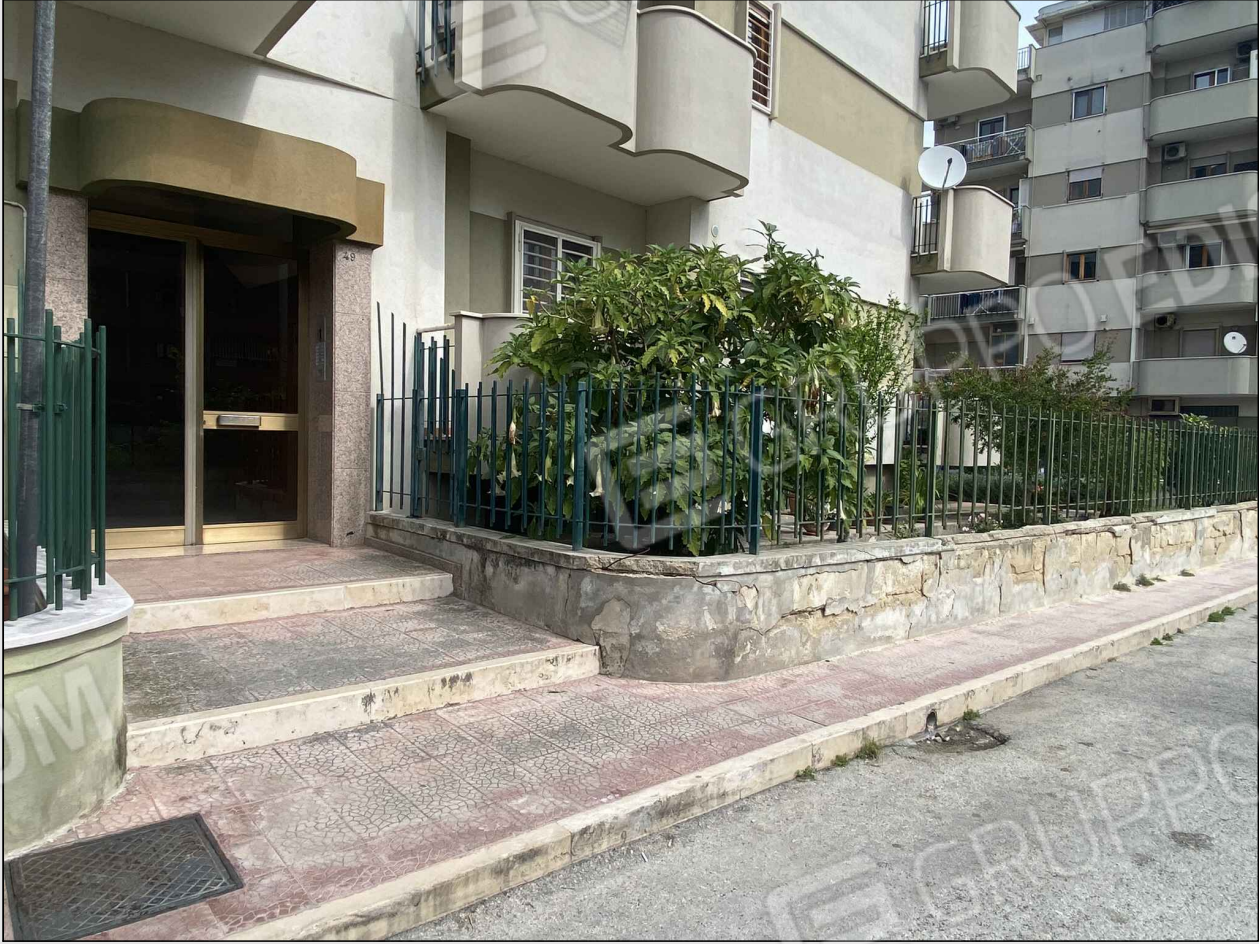
08

Si segnala la barriera architettonica costituita da due gradini antistanti il portoncino di ingresso.

CRITICITA' BASSA

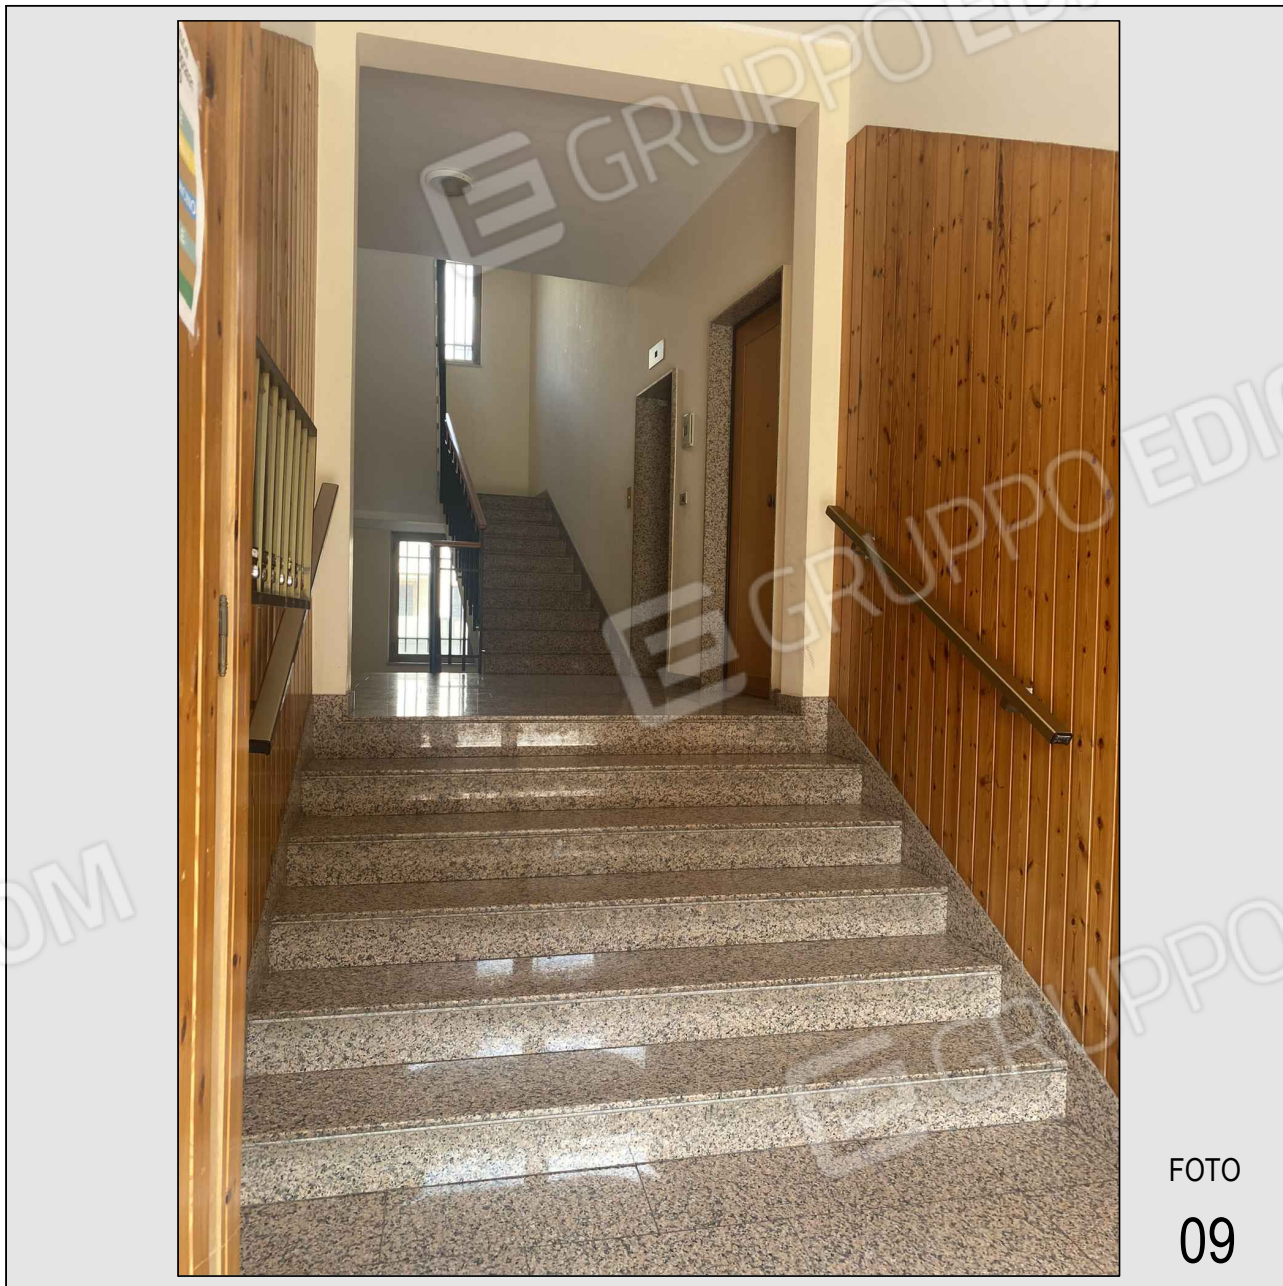
Si segnala la barriera architettonica costituita da sei gradini interni tra il portoncino di ingresso e l'ascensore.

CRITICITA' BASSA

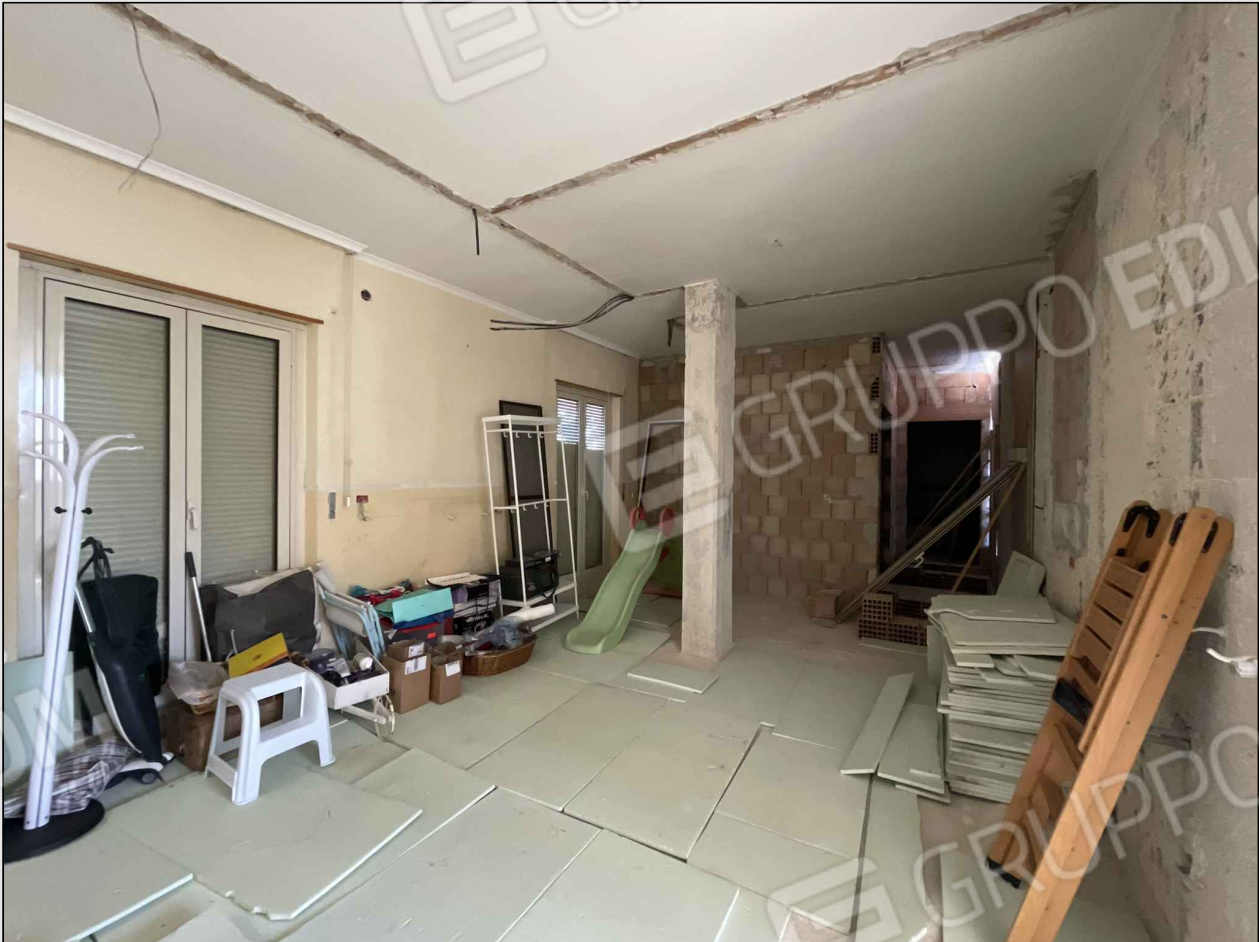
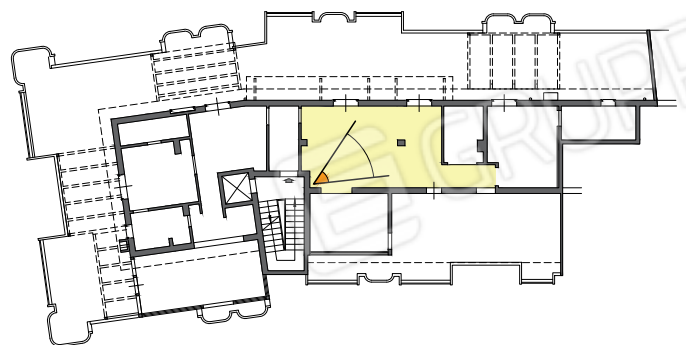
24

Osservazioni
Difformità D1: Zona non ultimata
Rif. CILA n.0056779 del 23.11.2020.

CRITICITA' BASSA

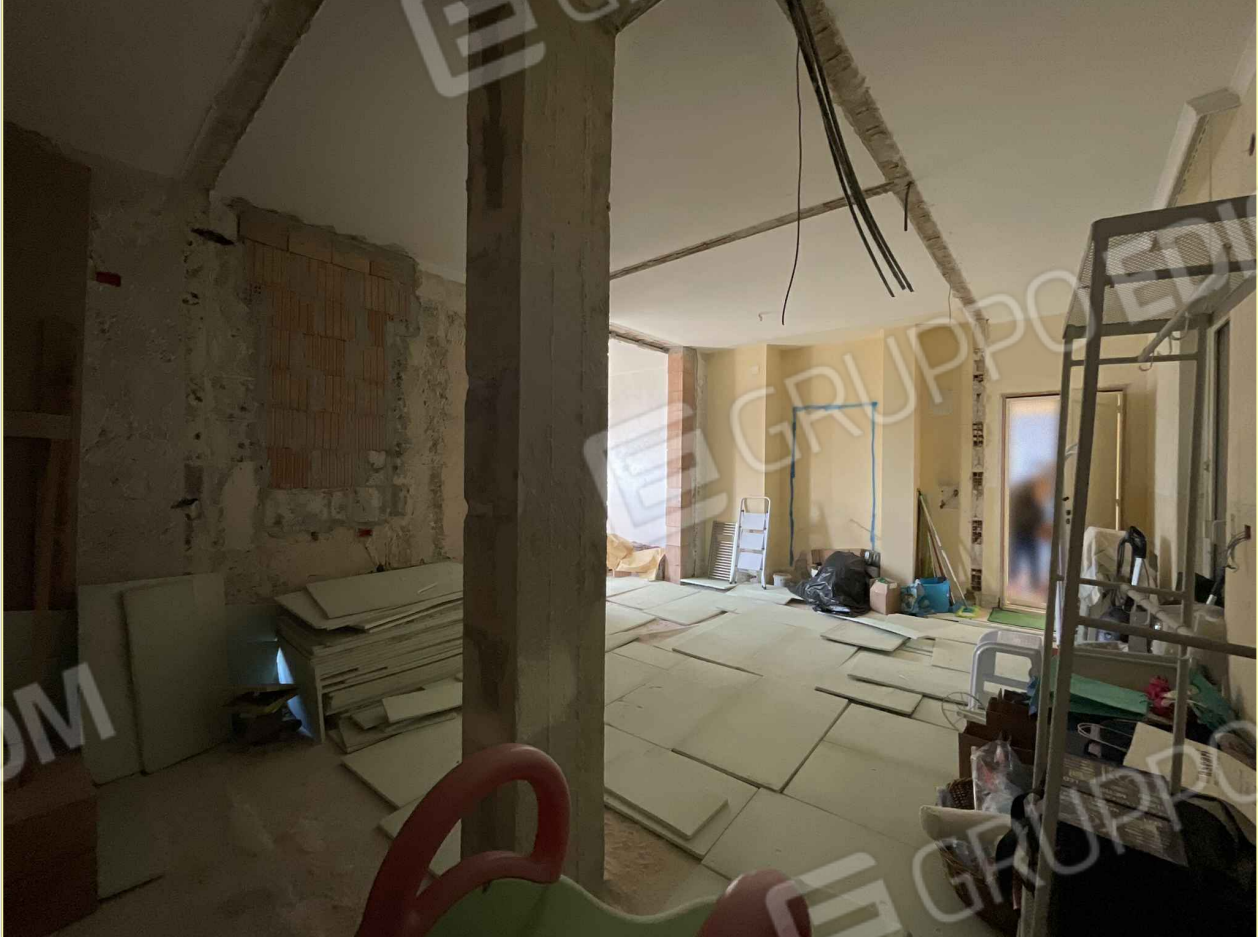
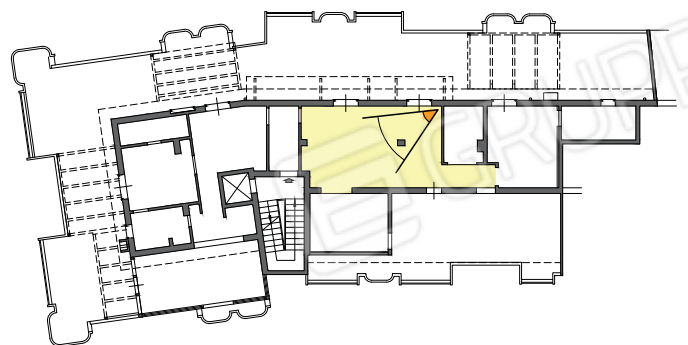
25

Osservazioni
Difformità D1: Zona non ultimata
Rif. CILA n.0056779 del 23.11.2020.

CRITICITA' BASSA

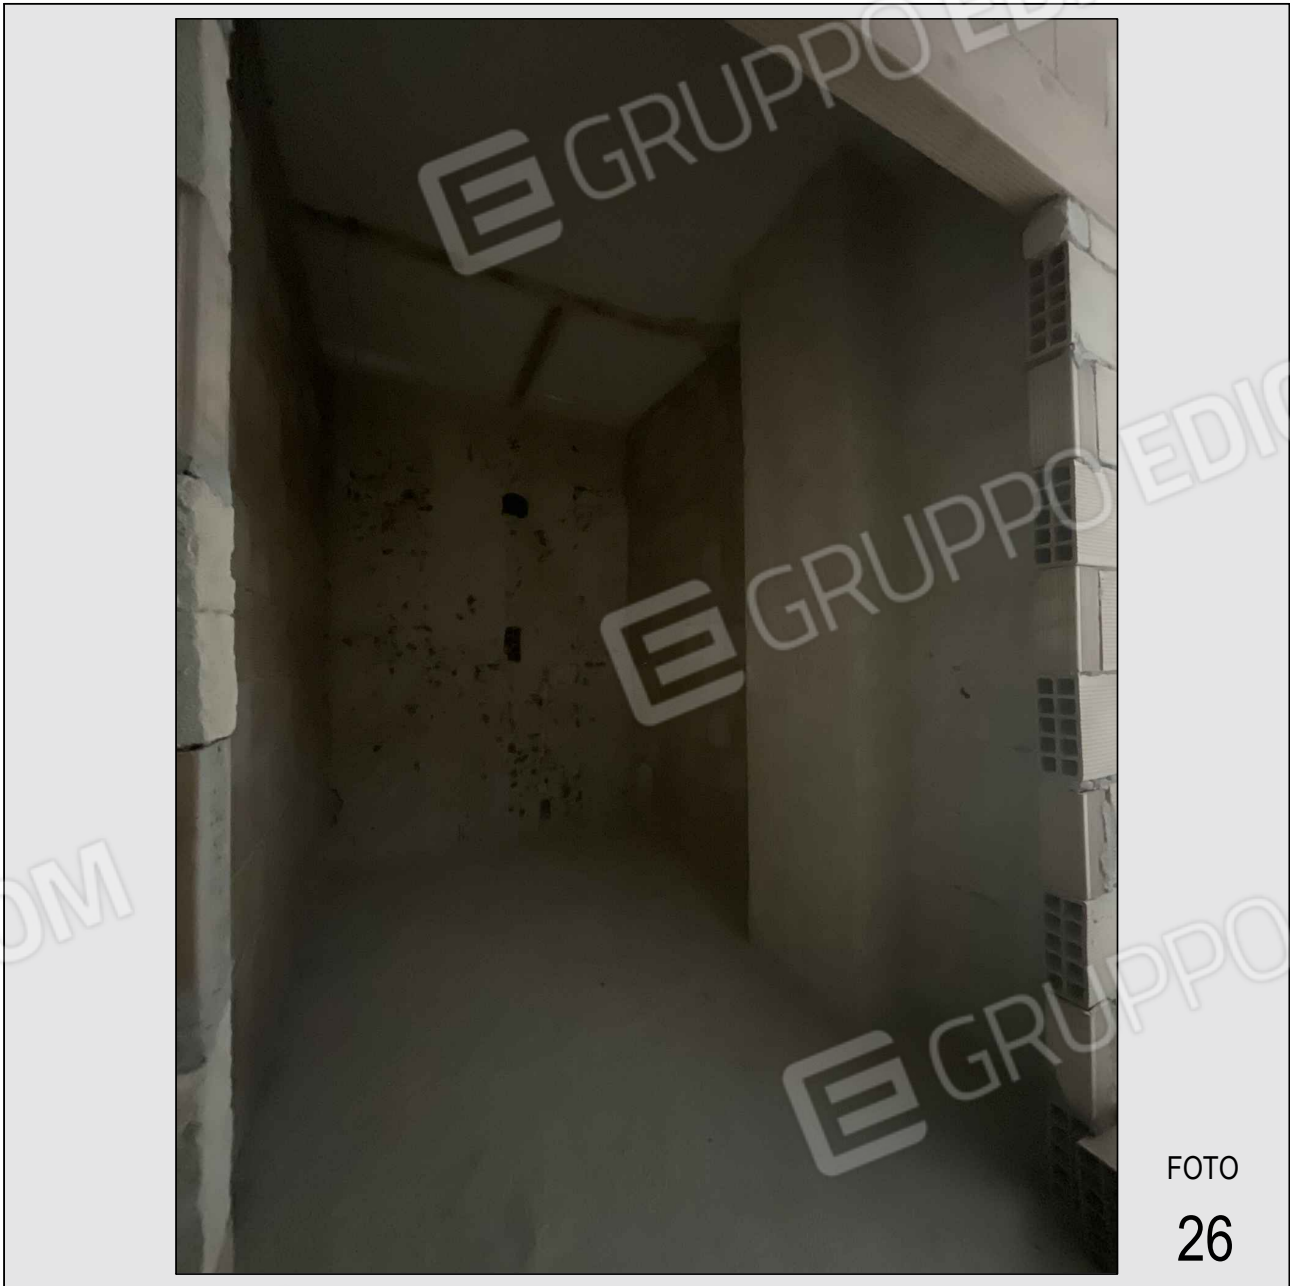
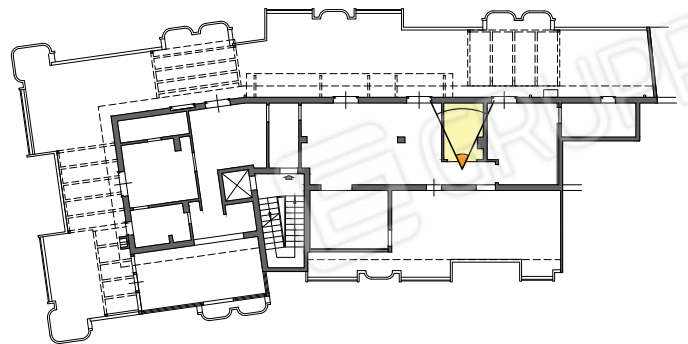
Osservazioni
Diffornità D1: Zona non ultimata
Rif. CILA n.0056779 del 23.11.2020.

CRITICITA' BASSA

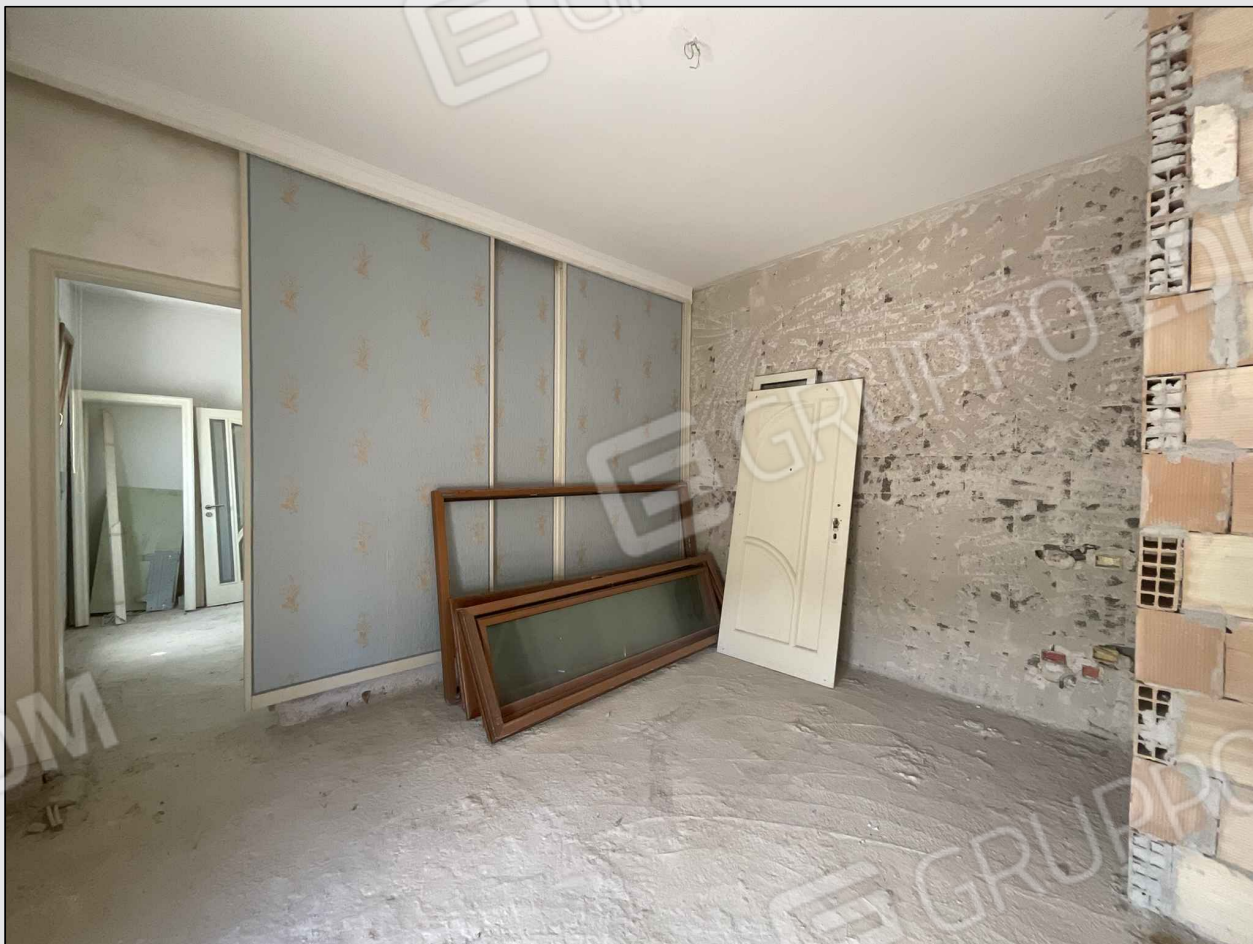
27

Osservazioni
Diffornità D1: Zona non ultimata
Rif. CILA n.0056779 del 23.11.2020.

CRITICITA' BASSA

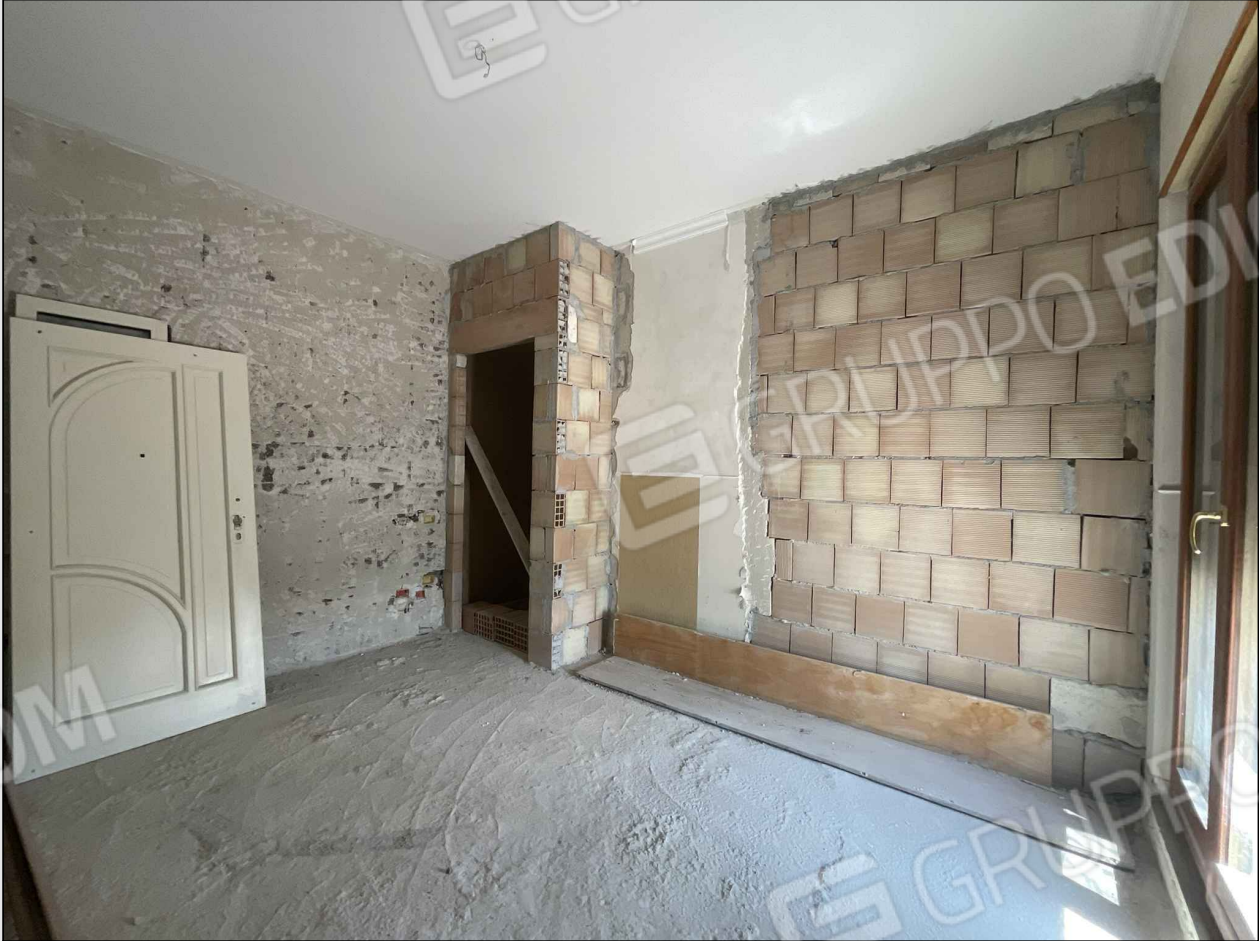
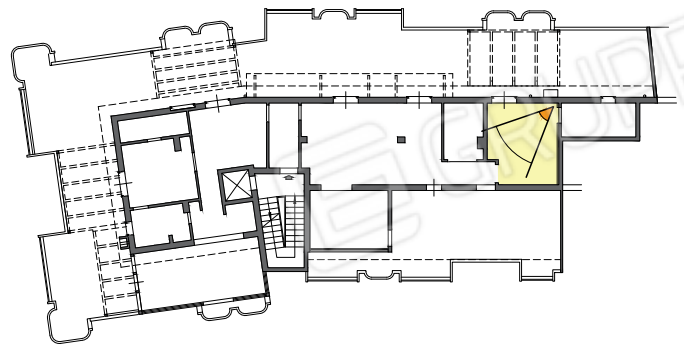
28

Osservazioni
Difformità D1: Zona non ultimata
Rif. CILA n.0056779 del 23.11.2020.

CRITICITA' BASSA

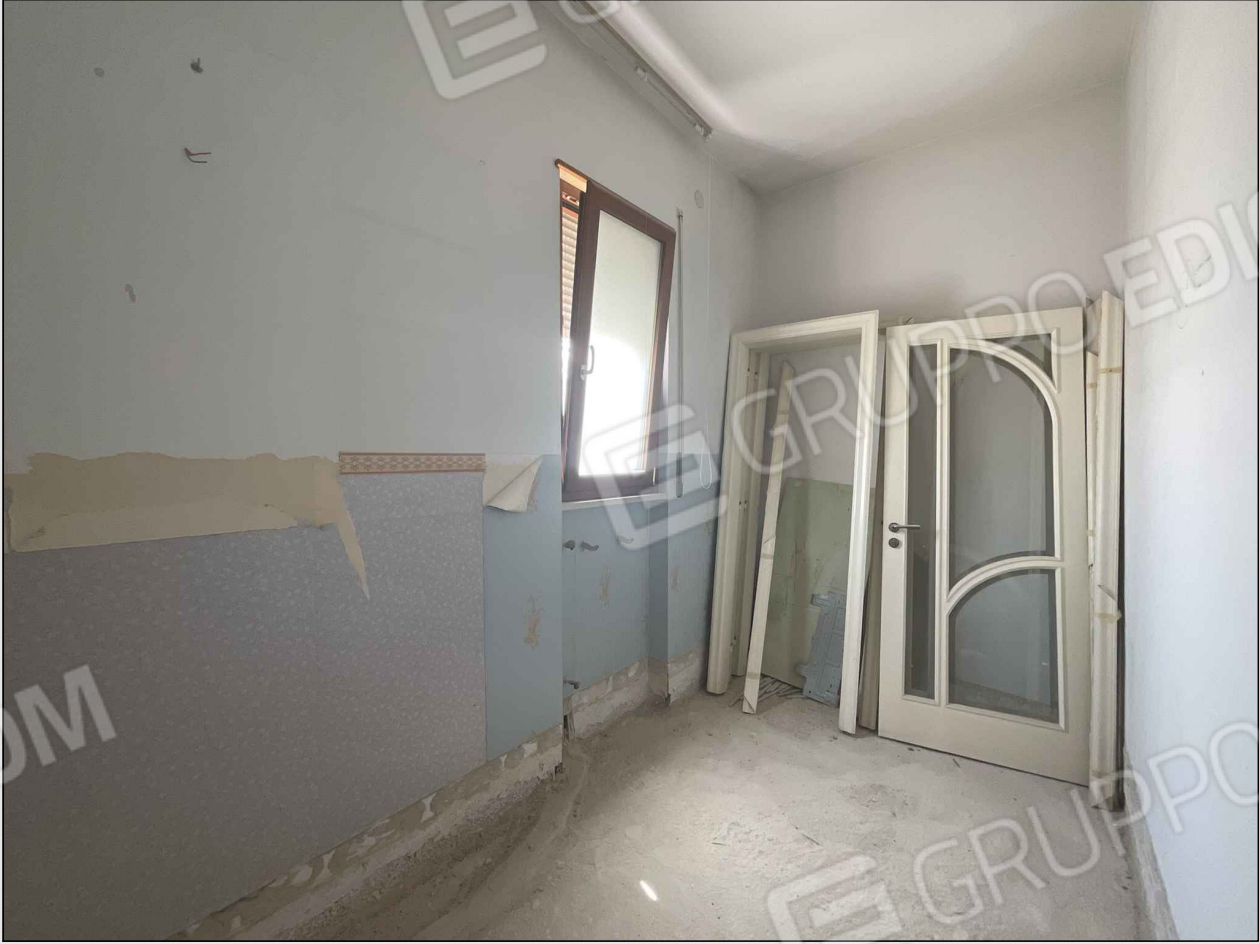
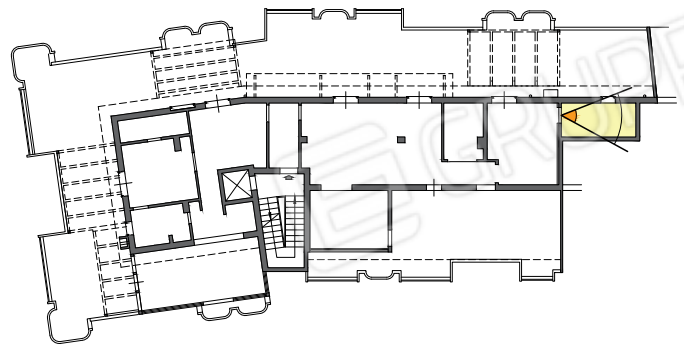
29

Osservazioni
Difformità D1: Zona non ultimata
Rif. CILA n.0056779 del 23.11.2020.

CRITICITA' BASSA

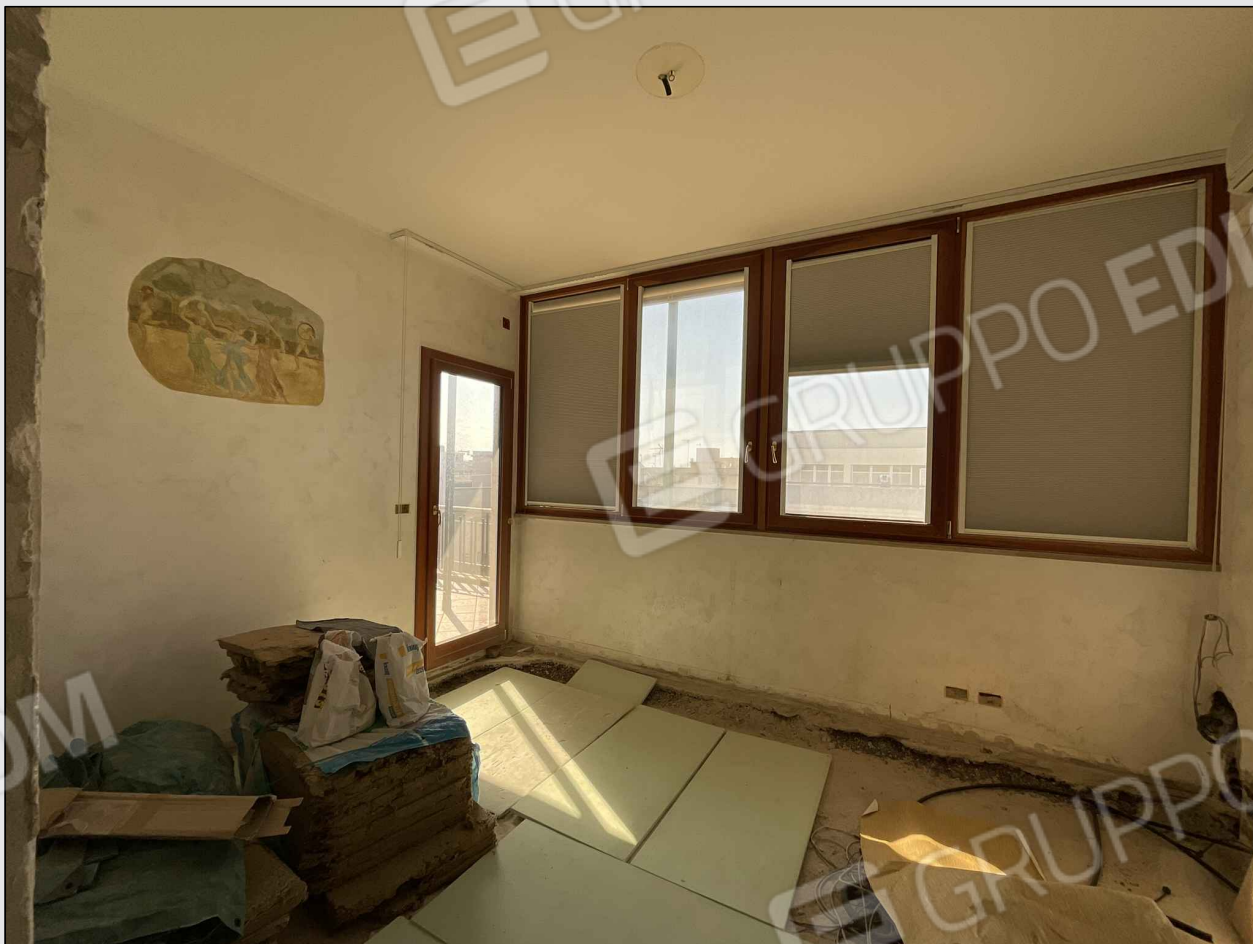
30

Osservazioni
Difficoltà D2: Ampliamento volumetrico su atrio interno.
Rif. Condo Edilizio n.707/2010
Intervento non sanato e non sanabile. Da demolire.

CRITICITA' ALTA

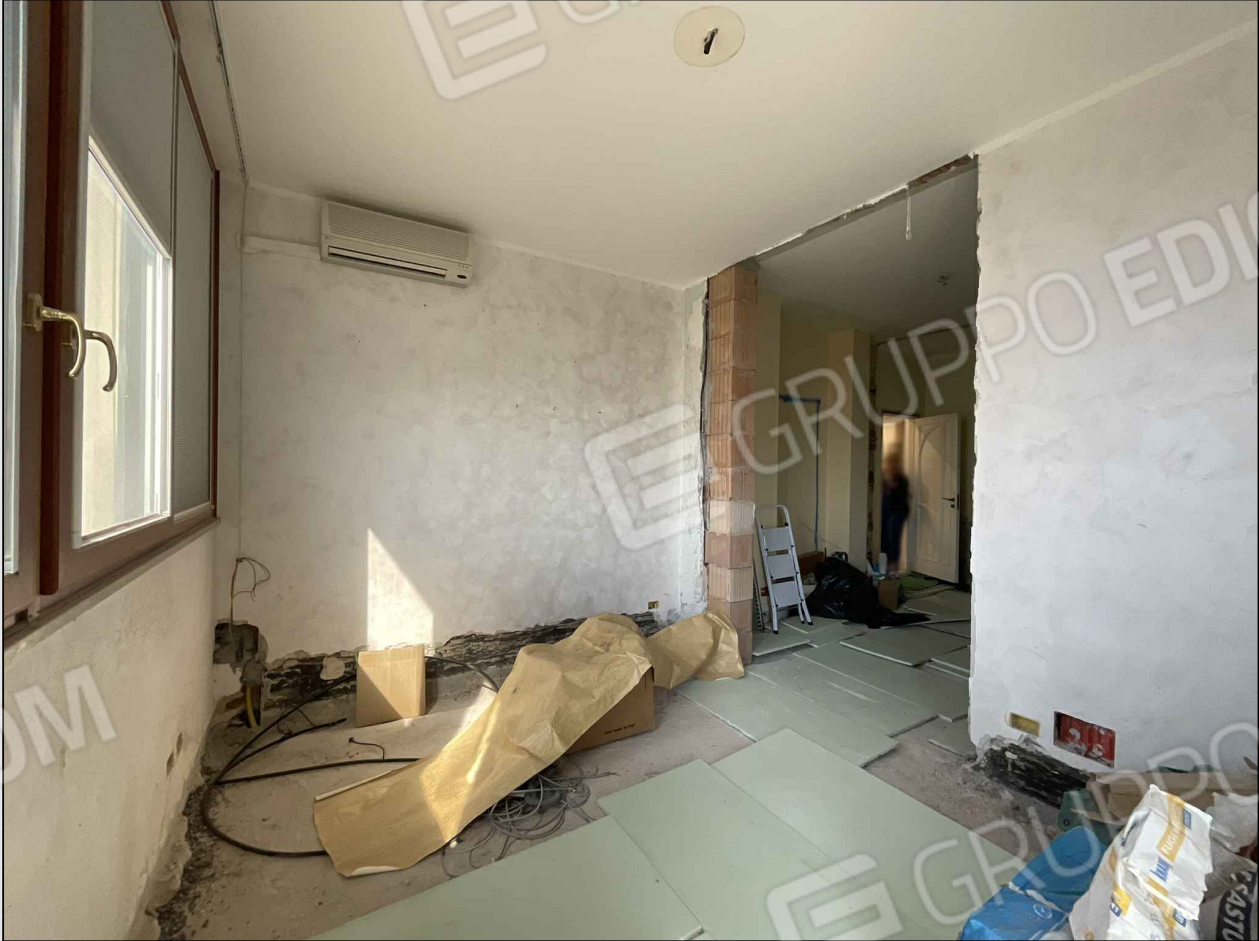
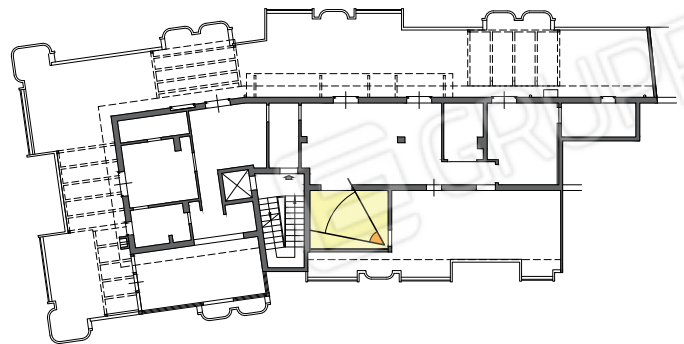
31

Osservazioni
Difformità D2: Ampliamento volumetrico su atrio interno.
Rif. Condonò Edilizio n.707/2010
Intervento non sanato e non sanabile. Da demolire.

CRITICITA' ALTA
