DOCUMENTAZIONE FOTOGRAFICA [quesito 13]

appartamento + ripostiglio di pertinenza

via Caposele, 49 - TRANI (appartamento al piano quinto, ripostiglio al piano sesto)

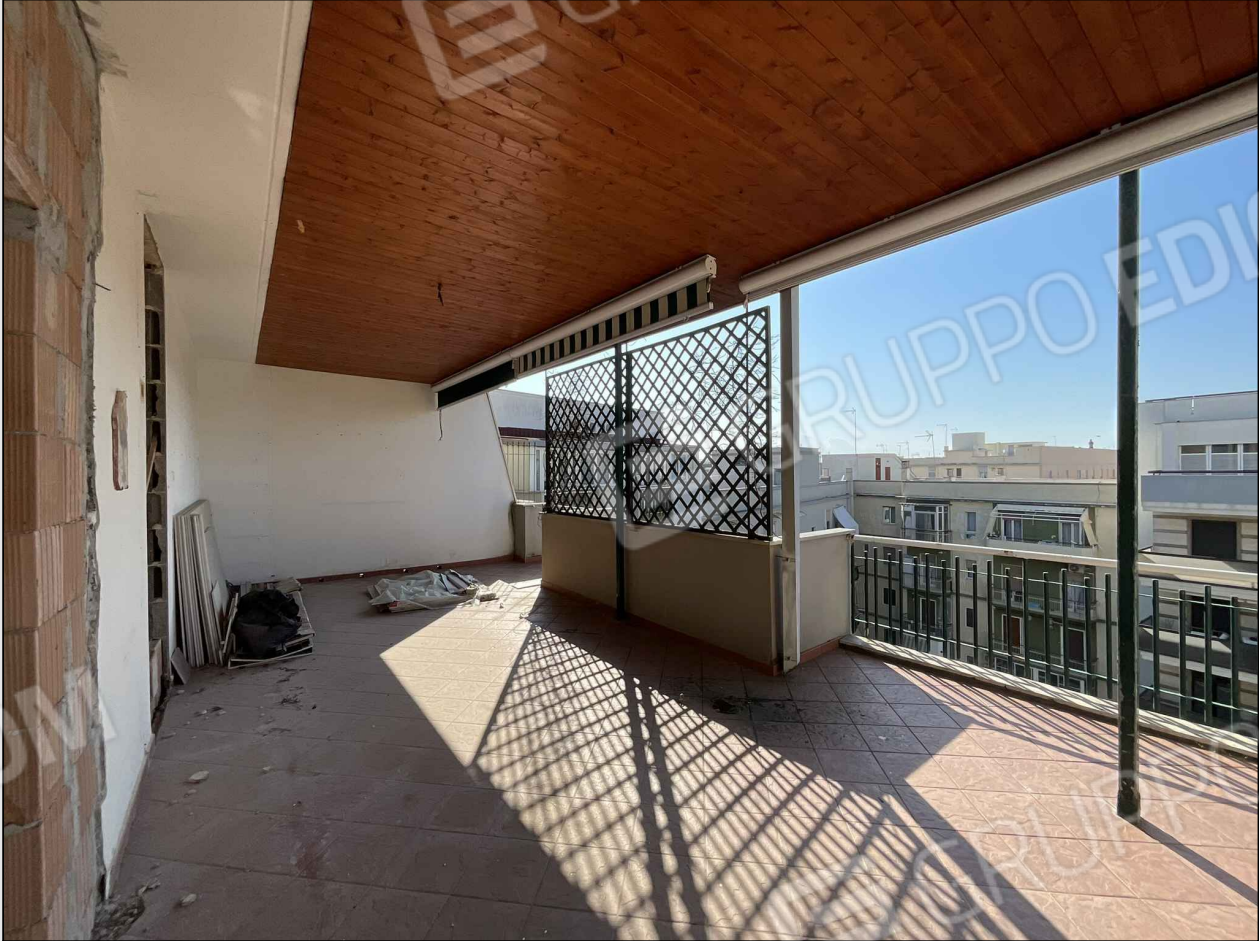
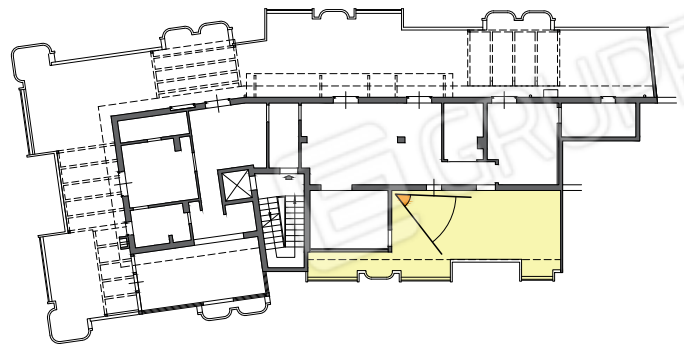
32

Osservazioni
Difformità D3
Rif. Condono Edilizio n.707/2010
Intervento non sanato e non sanabile. Da demolire.

CRITICITA' ALTA

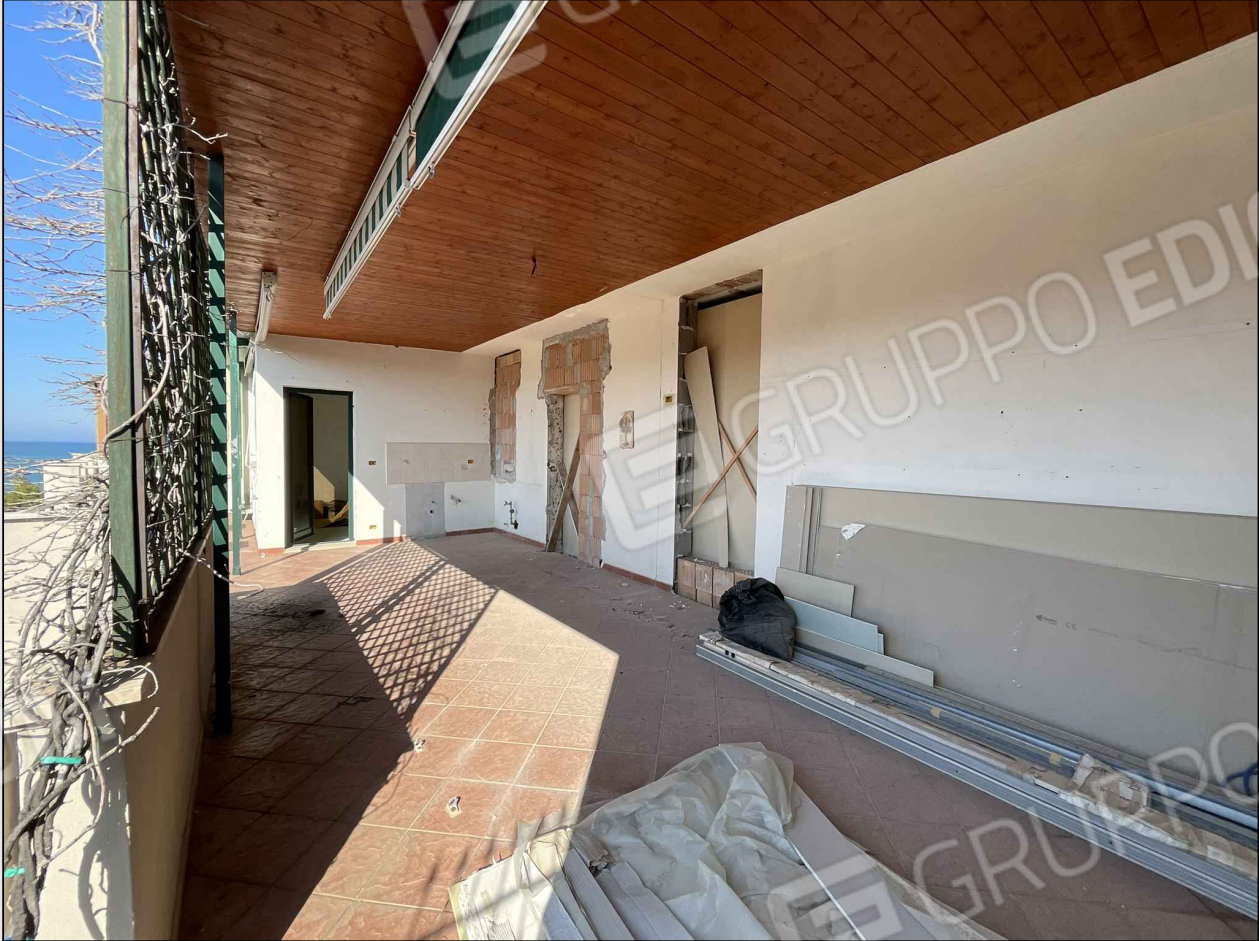
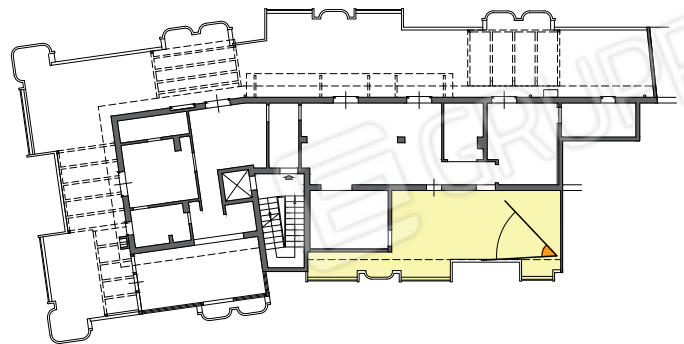
33

Osservazioni
Difficoltà D3
Rif. Condo Edilizio n.707/2010
Intervento non sanato e non sanabile. Da demolire.

CRITICITA' ALTA

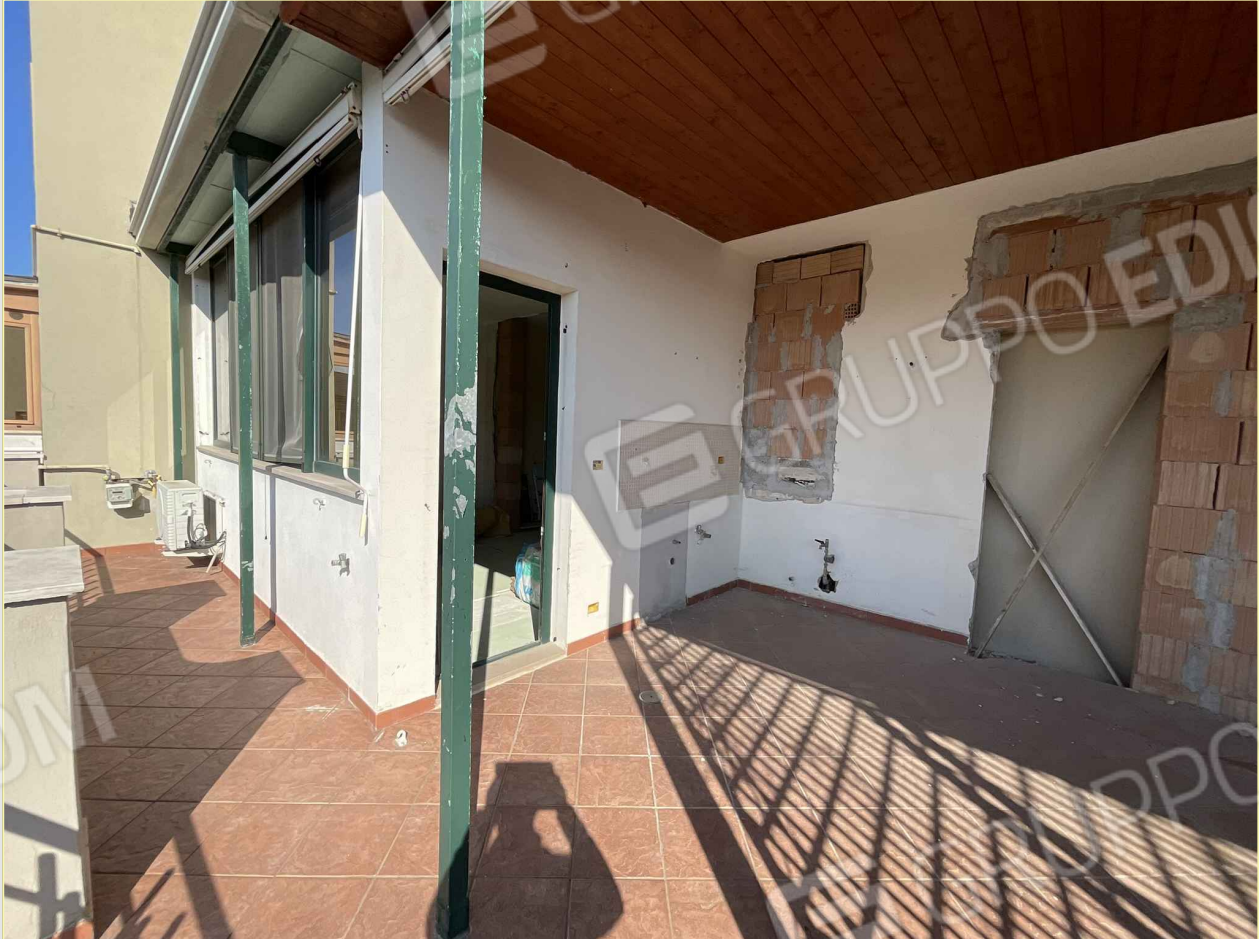
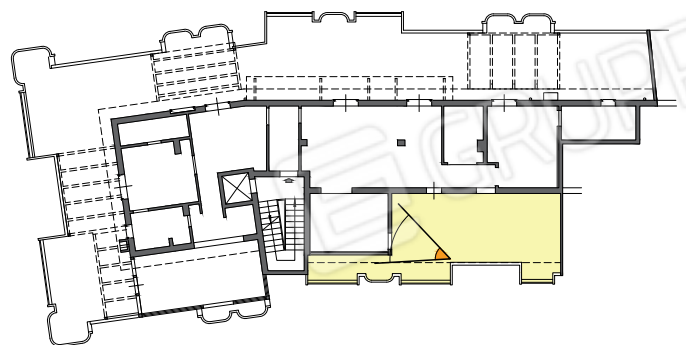
34

Osservazioni
Difformità D3
Rif. Condo Edilizio n.707/2010
Intervento non sanato e non sanabile. Da demolire.

CRITICITA' ALTA

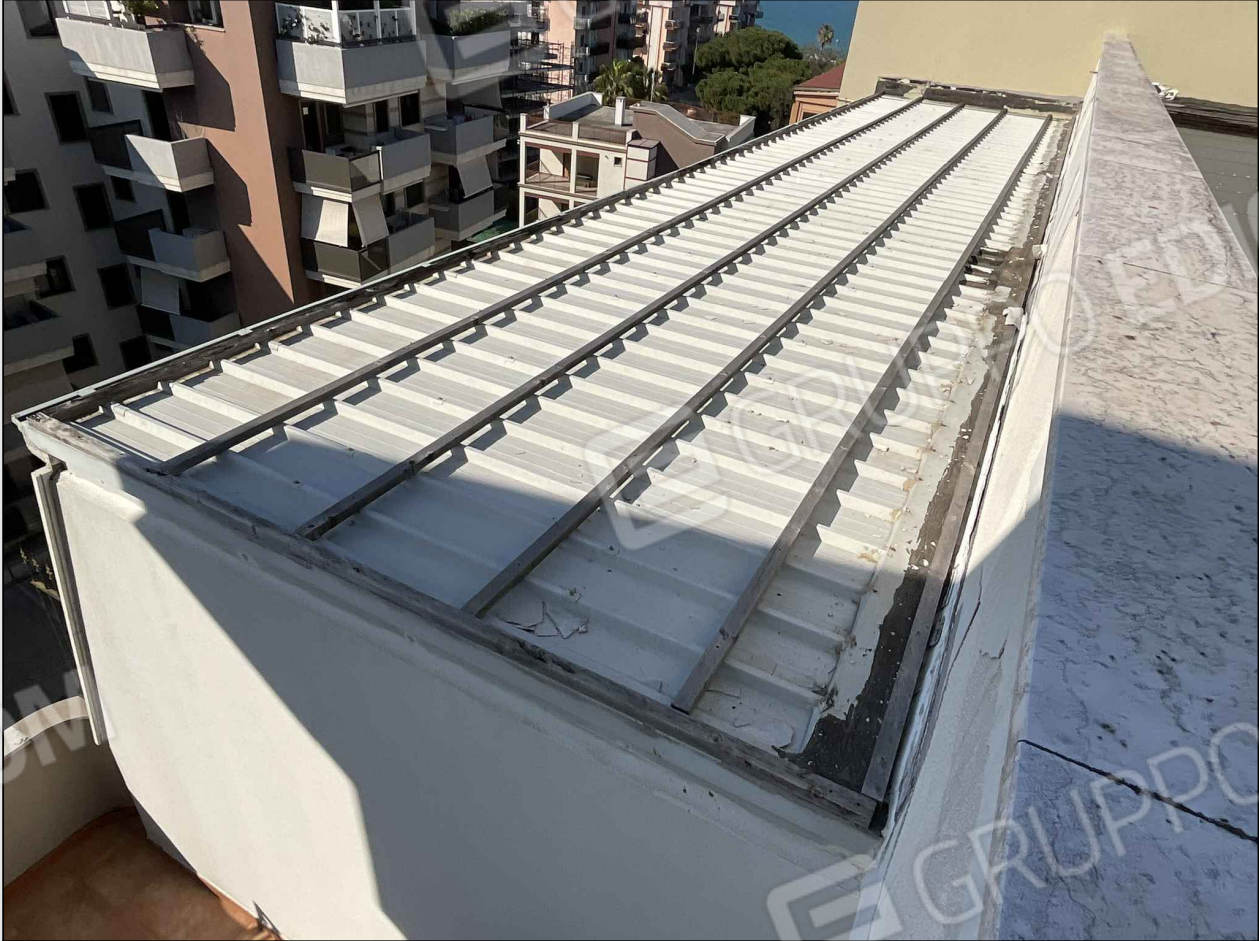
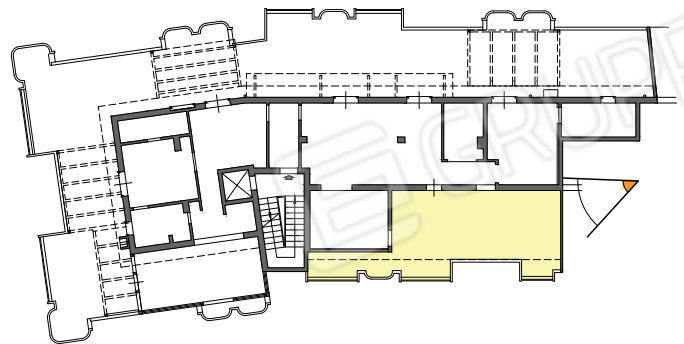
35

Osservazioni
Difficoltà D3
Rif. Condo Edilizio n.707/2010
Intervento non sanato e non sanabile. Da demolire.

CRITICITA' ALTA

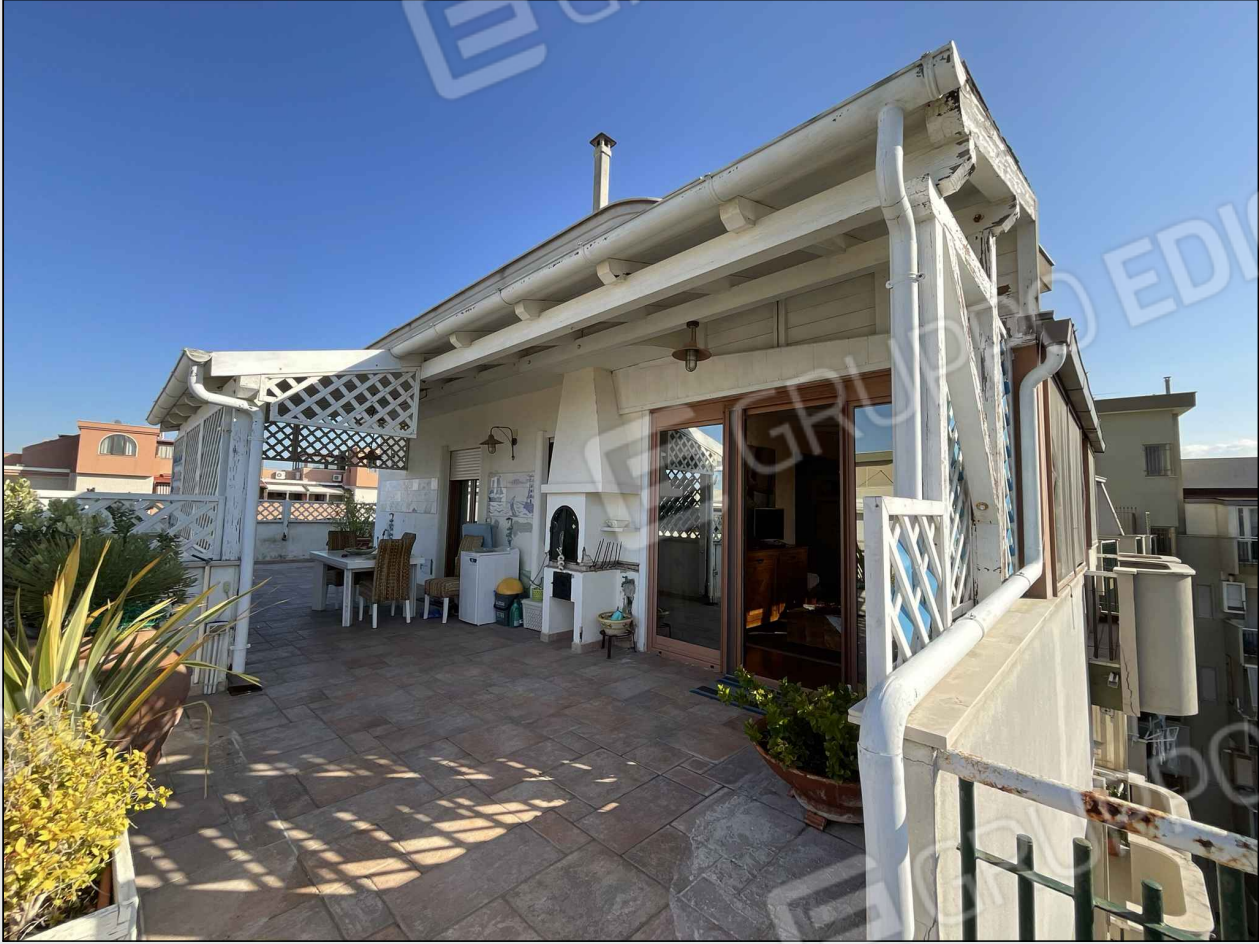
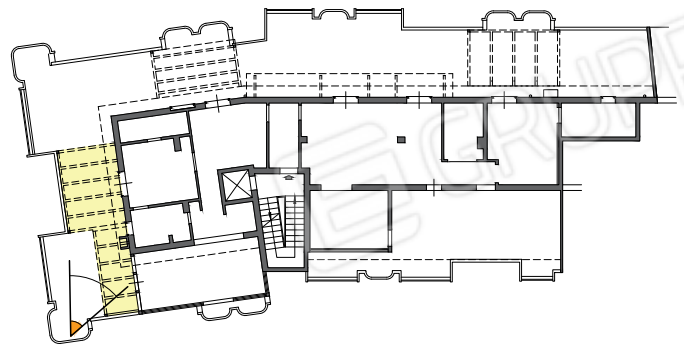
36

Osservazioni
Difformità D4
Rif. Autorizzazione n.115/2001 del 12.06.2001

CRITICITA' BASSA

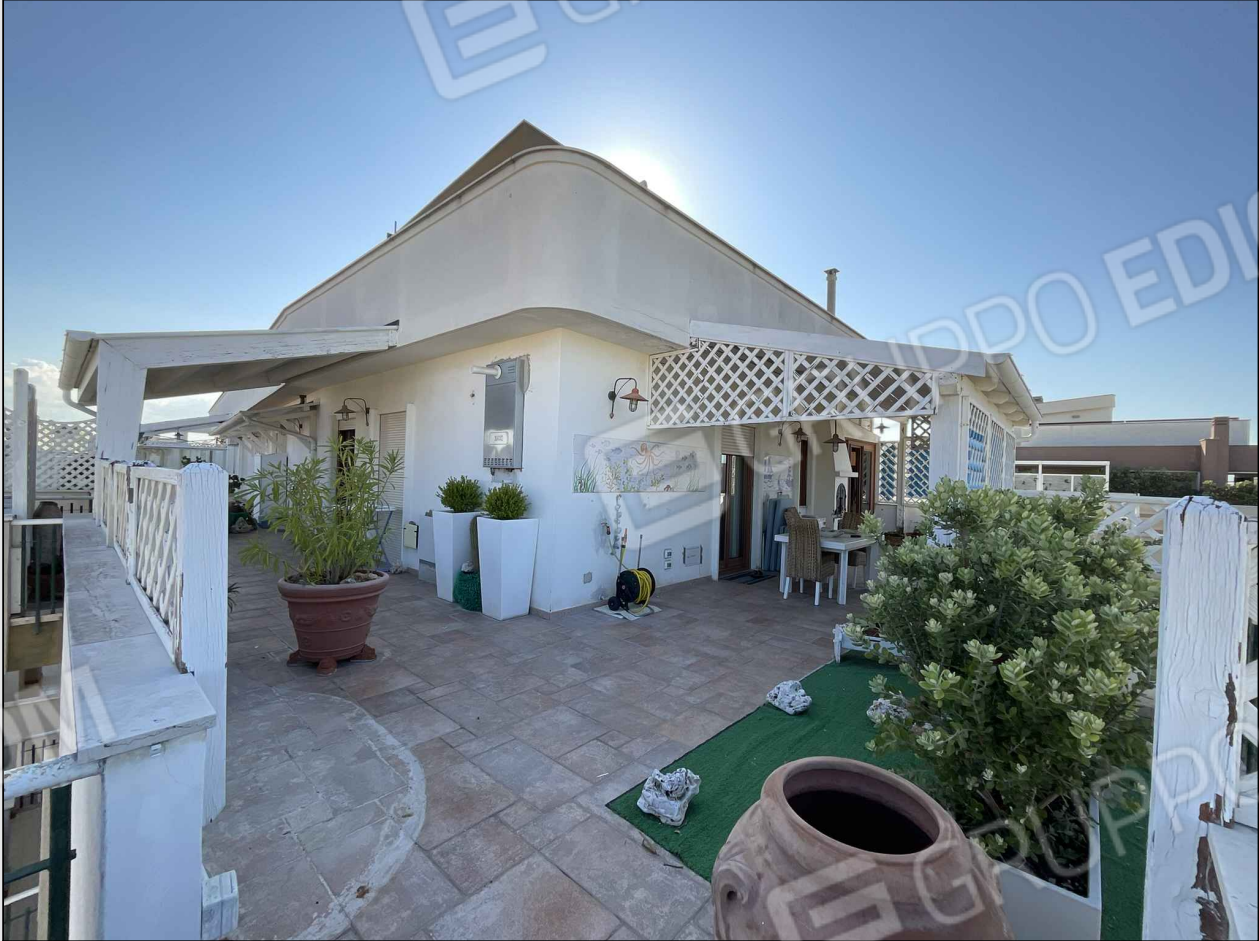
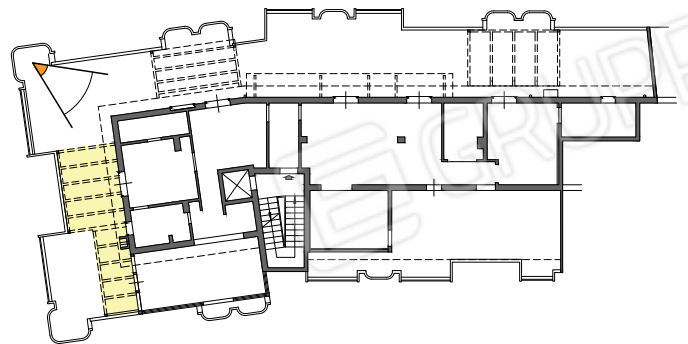
37

Osservazioni
Difformità D4
Rif. Autorizzazione n.115/2001 del 12.06.2001

CRITICITA' BASSA

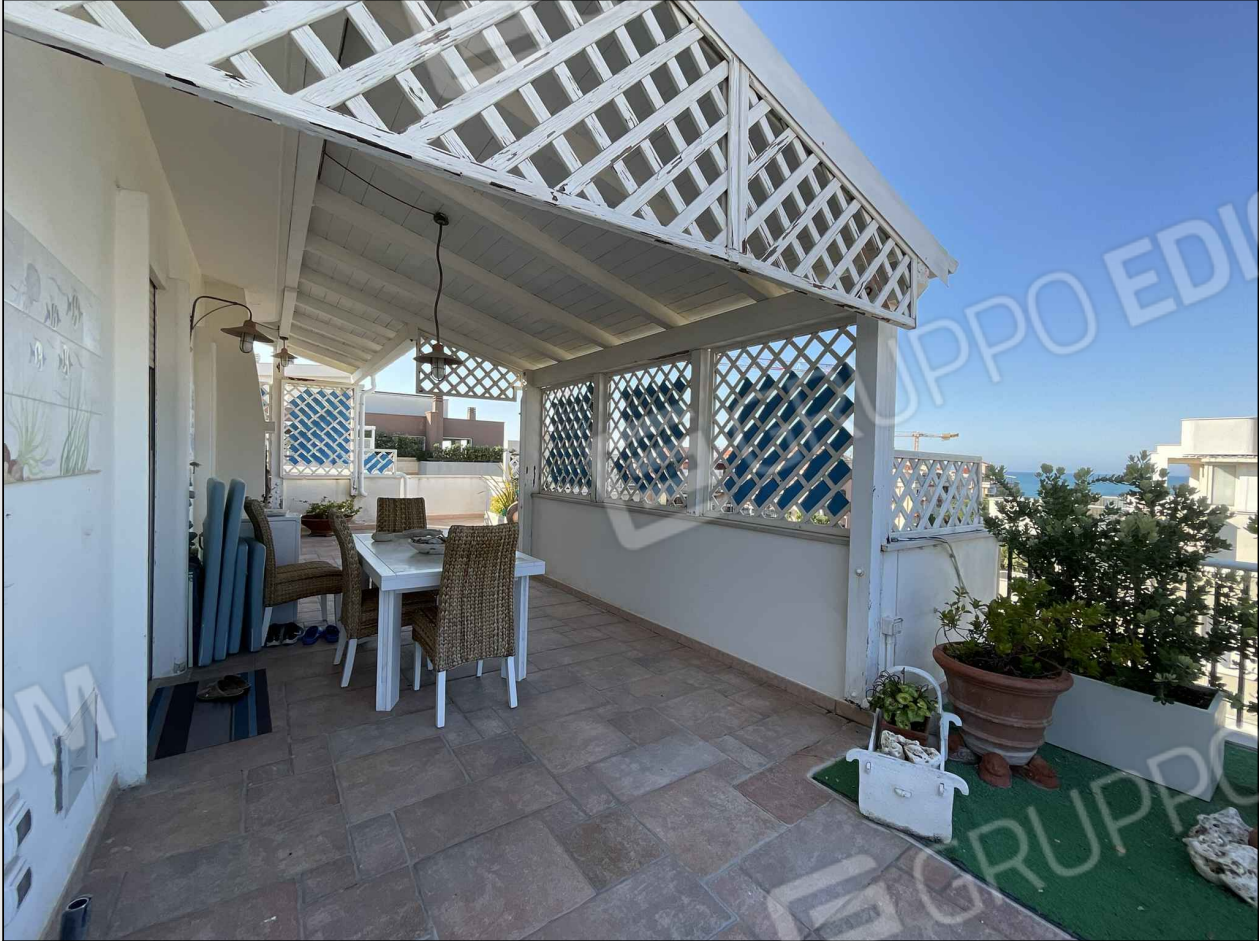
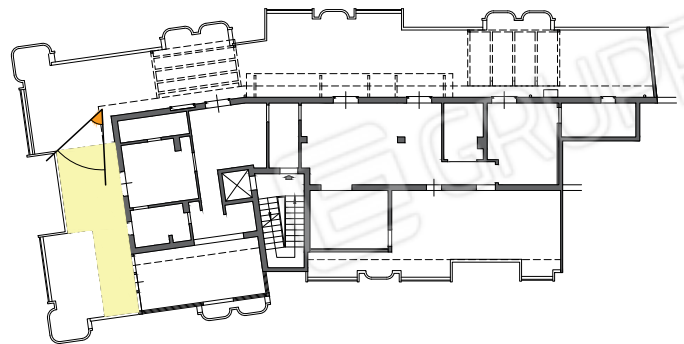
38

Osservazioni
Difformità D4
Rif. Autorizzazione n.115/2001 del 12.06.2001

CRITICITA' BASSA

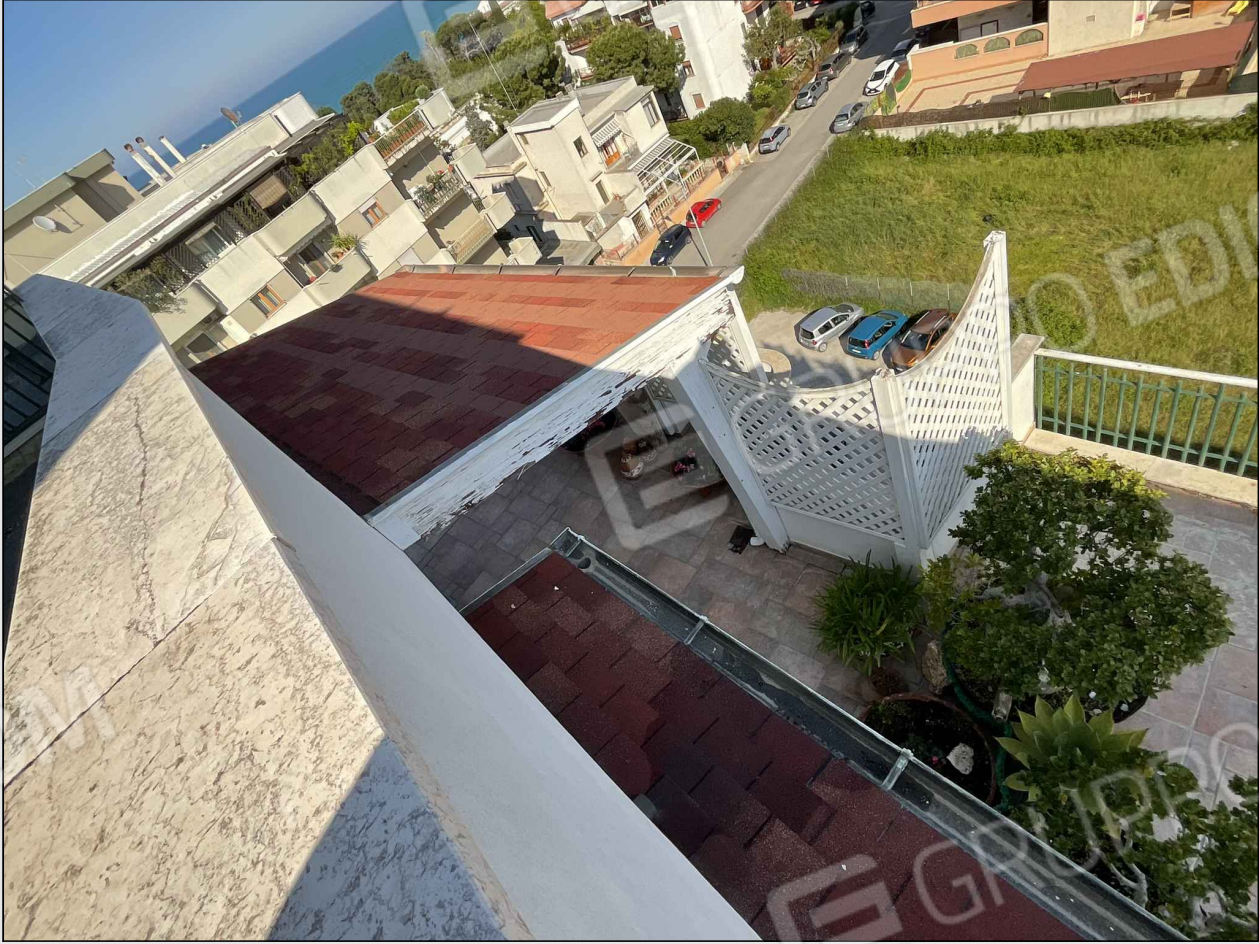
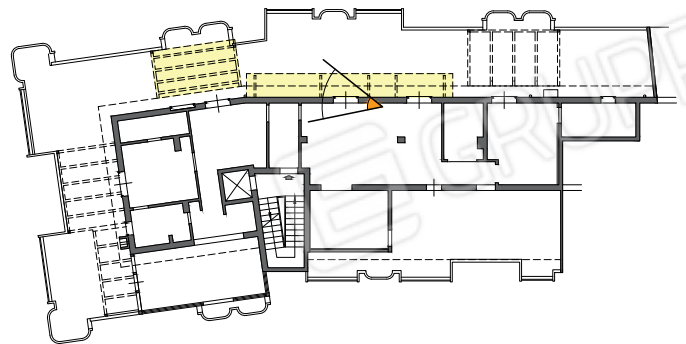
39

Osservazioni
Difformità D5 - D6

CRITICITA' BASSA

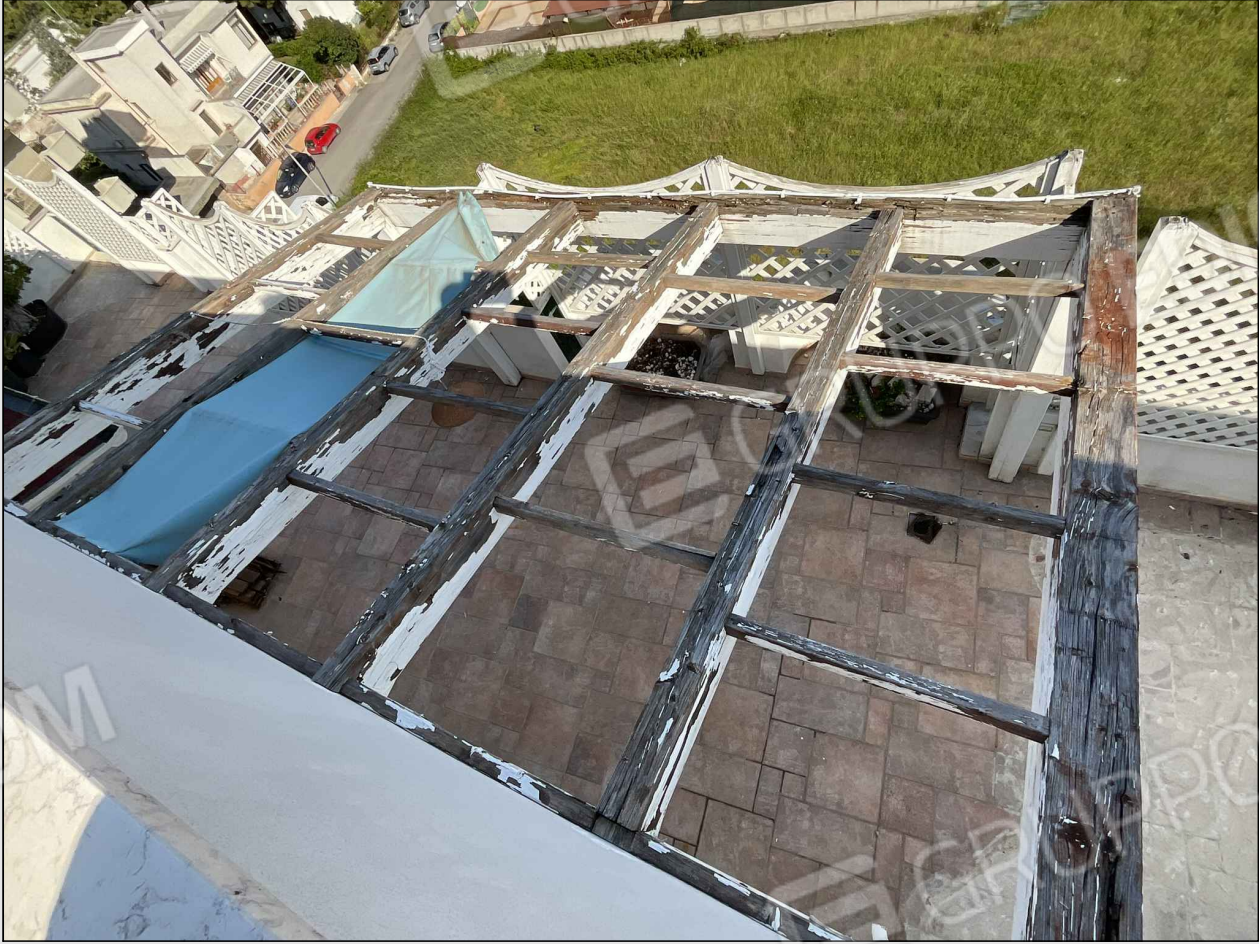
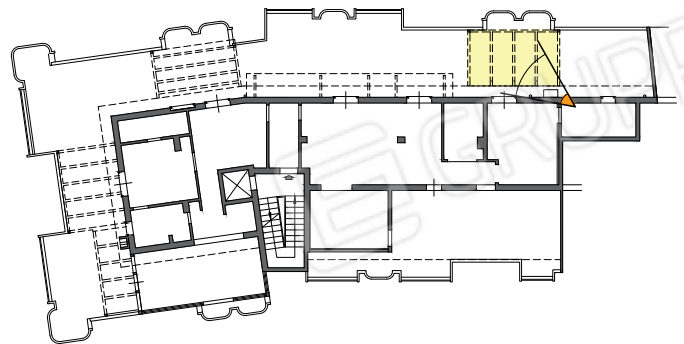
40

Osservazioni
Diffornità D7

CRITICITA' BASSA
