PERITO: ING. NUNZIO TOTA

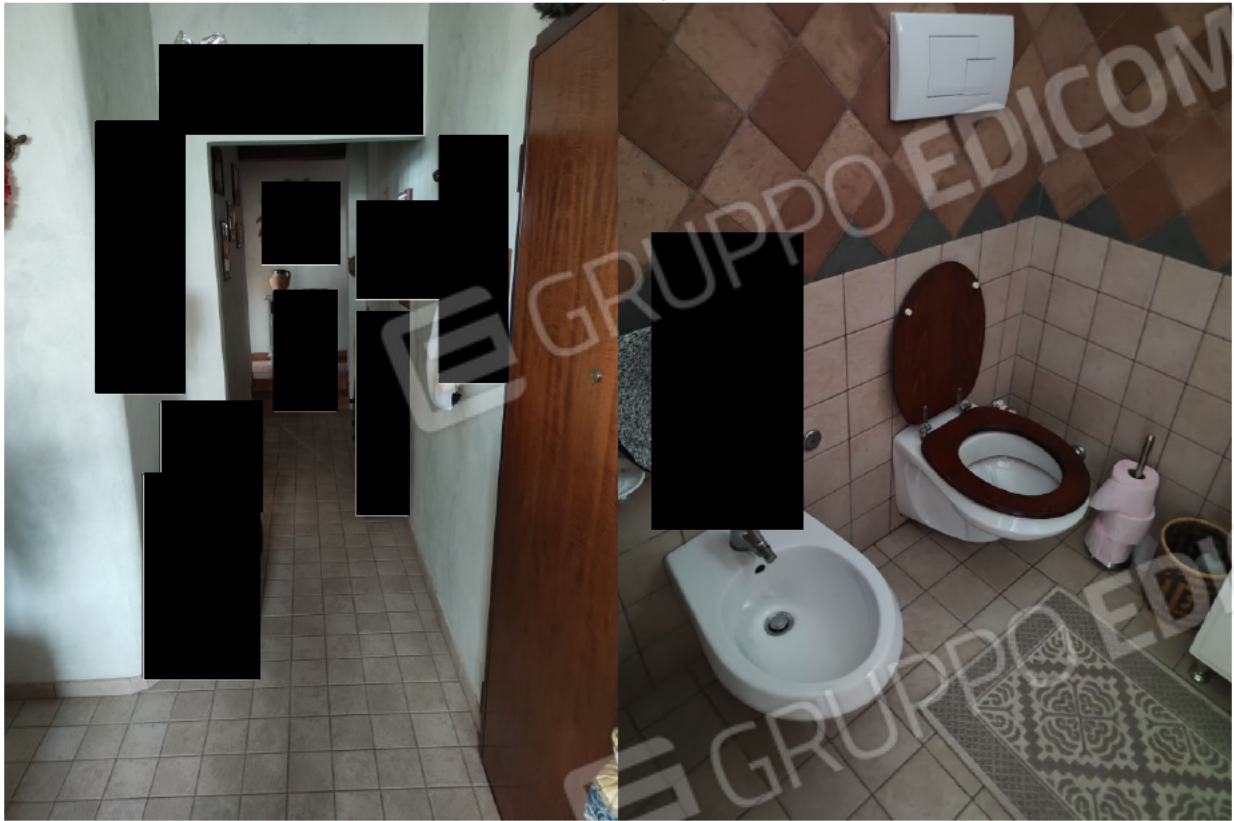
foto 14 ingresso e WC sub 46

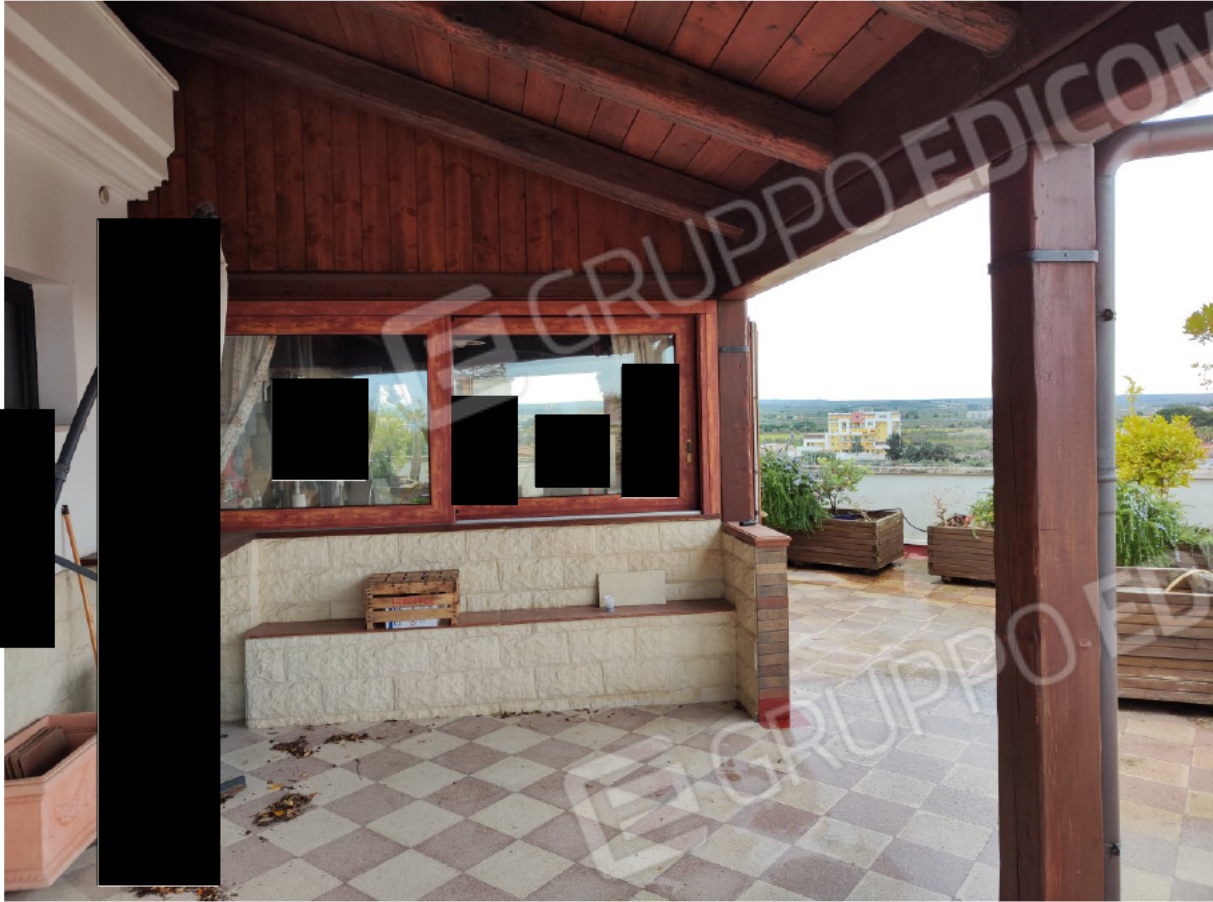
foto 18 lastrico solare sub 46

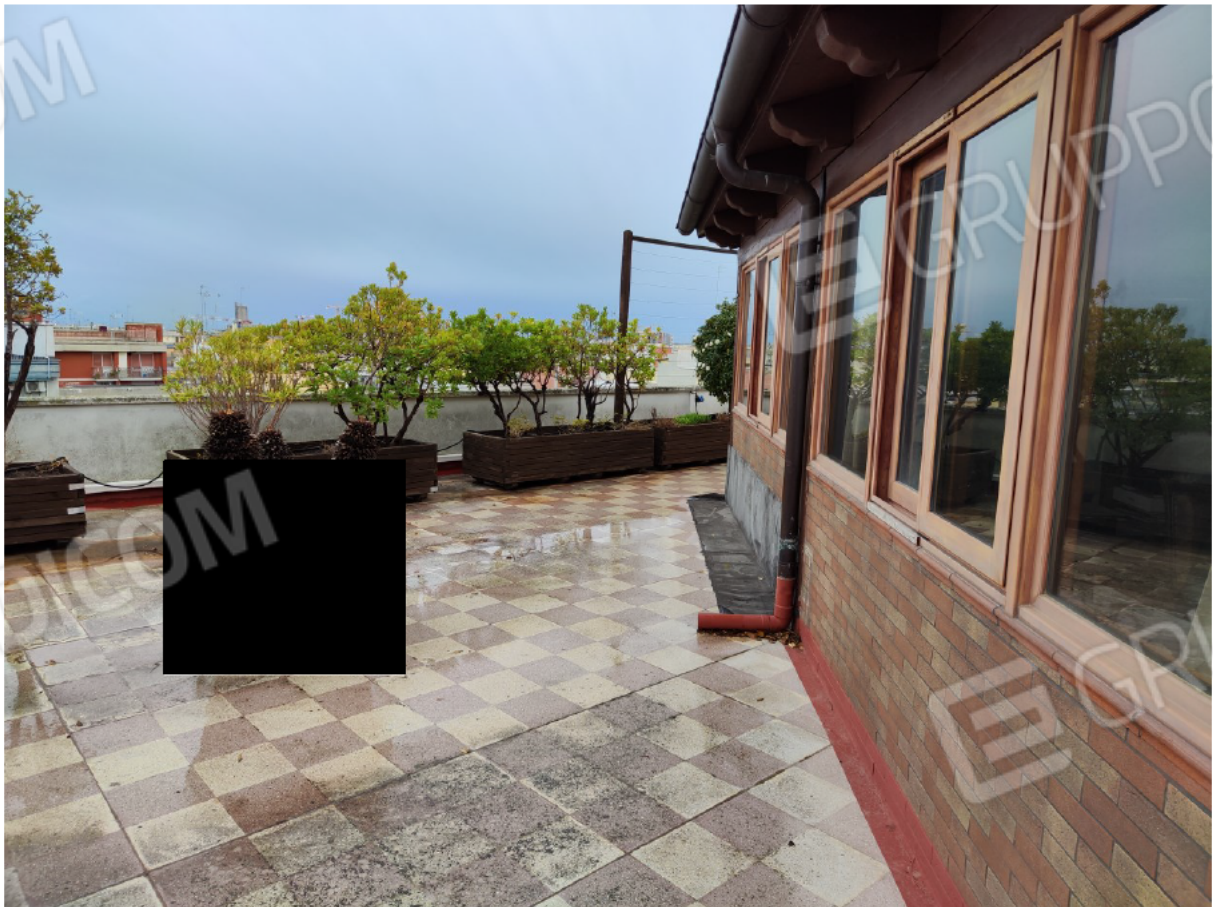
foto 19 lastrico solare sub 46
