DOCUMENTAZIONE FOTOGRAFICA [quesito 13]

appartamento + ripostiglio di pertinenza

via Caposele, 49 - TRANI (appartamento al piano quinto, ripostiglio al piano sesto)

Esperto stimatore: Arch. Ignazio Emilio de Pinto

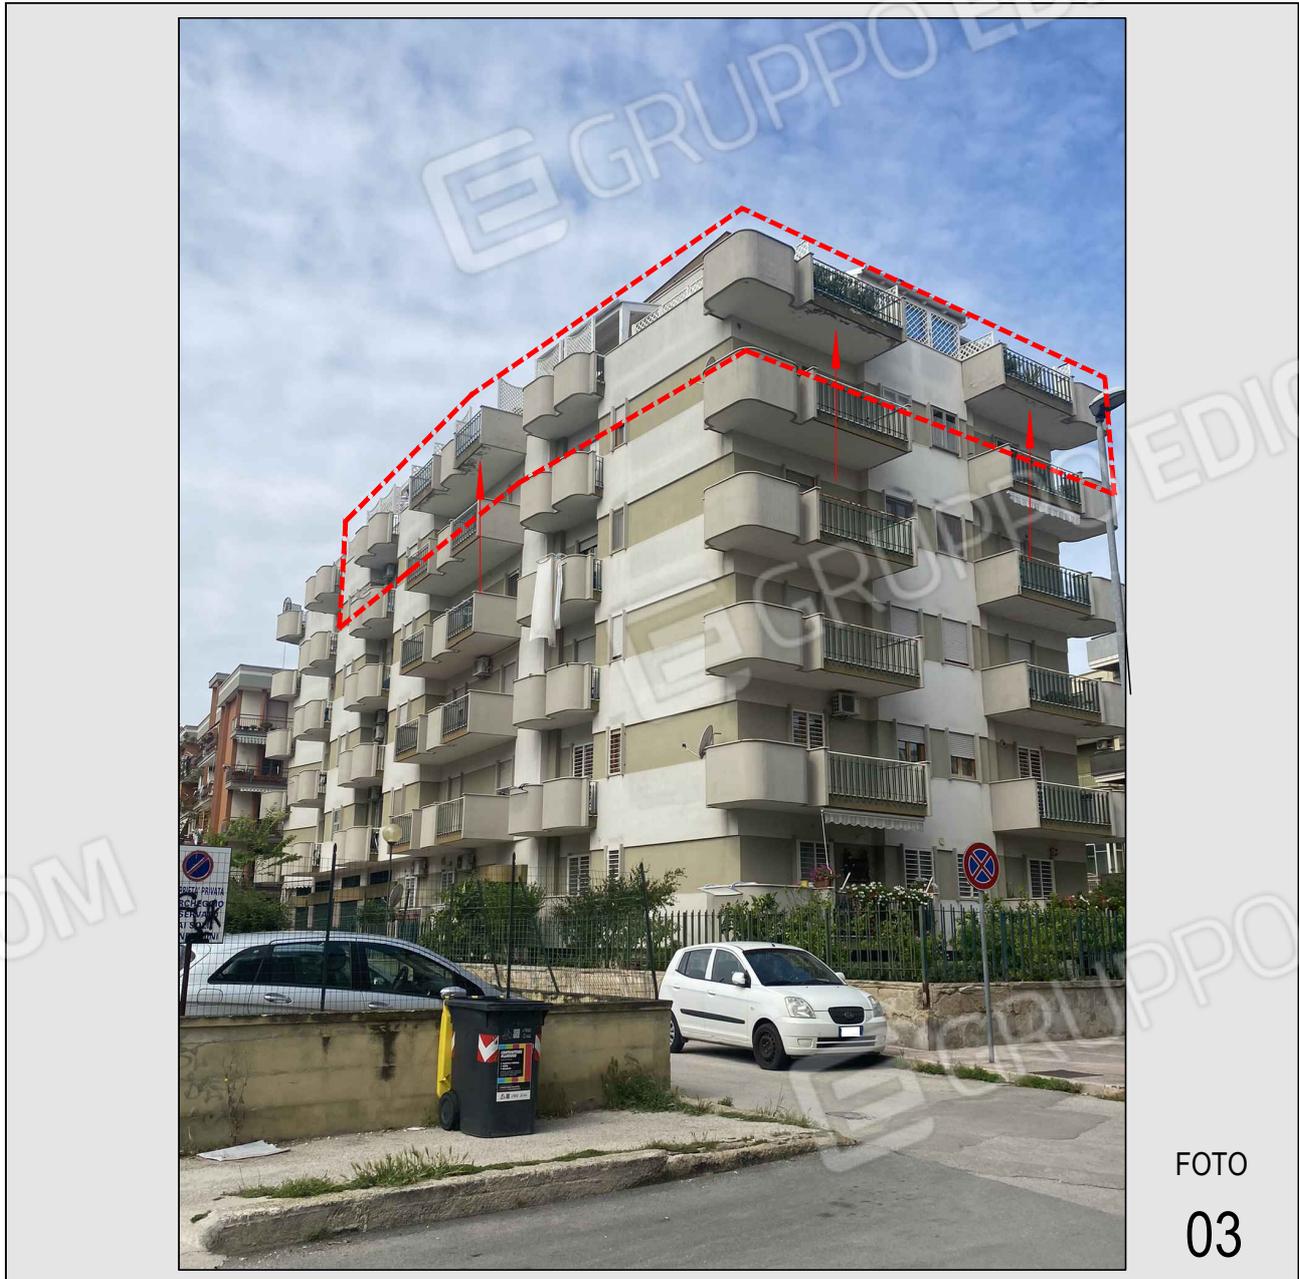
Le finiture all'estradosso dei balconi con ringhiera risultano particolarmente degradate a causa di un inefficace smaltimento delle acque piovane da parte dei terminali e di infiltrazioni dalla pavimentazione soprastante. Il rischio di distacchi localizzati di intonaco è alto ed è fortemente raccomandato un intervento urgente per rimuovere gli intonaci ammalorati.

CRITICITA' ALTA

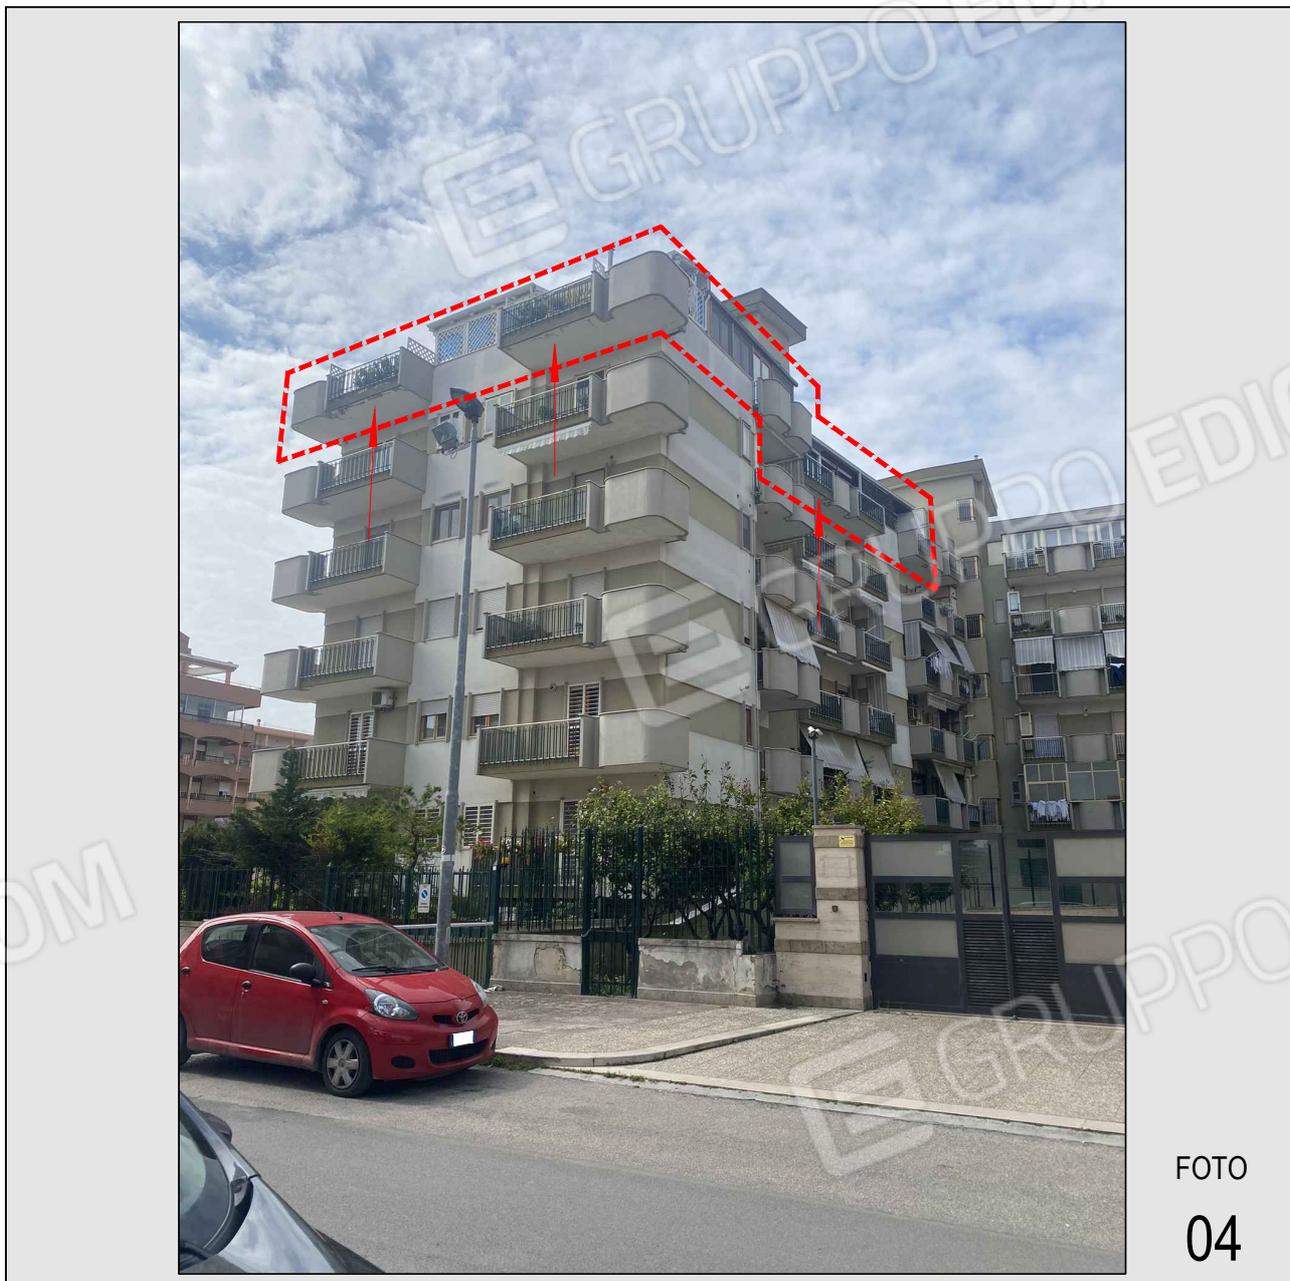
Le finiture all'estradosso dei balconi con ringhiera risultano particolarmente degradate a causa di un inefficace smaltimento delle acque piovane da parte dei terminali e di infiltrazioni dalla pavimentazione soprastante. Il rischio di distacchi localizzati di intonaco è alto ed è fortemente raccomandato un intervento urgente per rimuovere gli intonaci ammalorati.

CRITICITA' ALTA

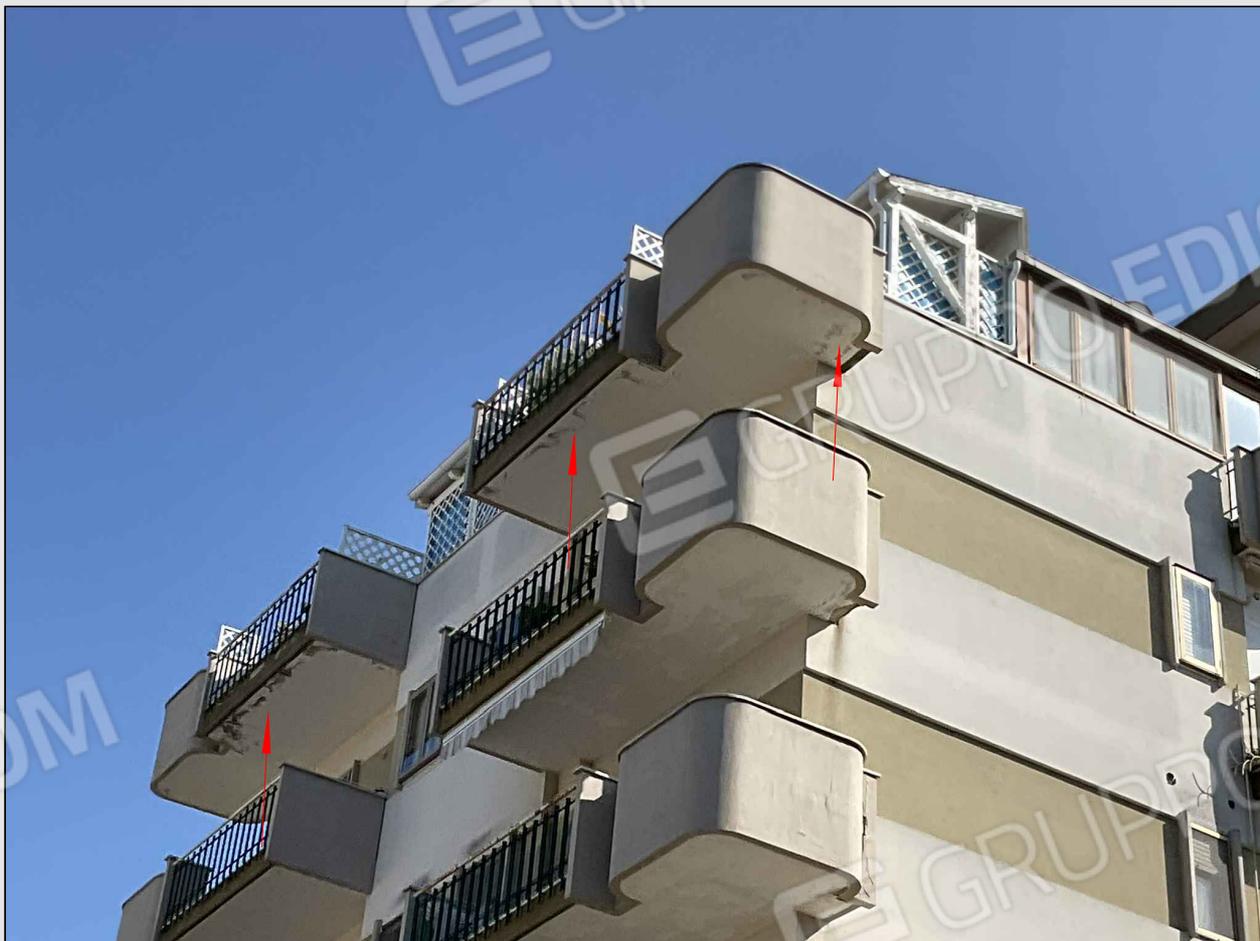
05

Le finiture all'estradosso dei balconi con ringhiera risultano particolarmente degradate a causa di un inefficace smaltimento delle acque piovane da parte dei terminali e di infiltrazioni dalla pavimentazione soprastante. Il rischio di distacchi localizzati di intonaco è alto ed è fortemente raccomandato un intervento urgente per rimuovere gli intonaci ammalorati.

CRITICITA' ALTA

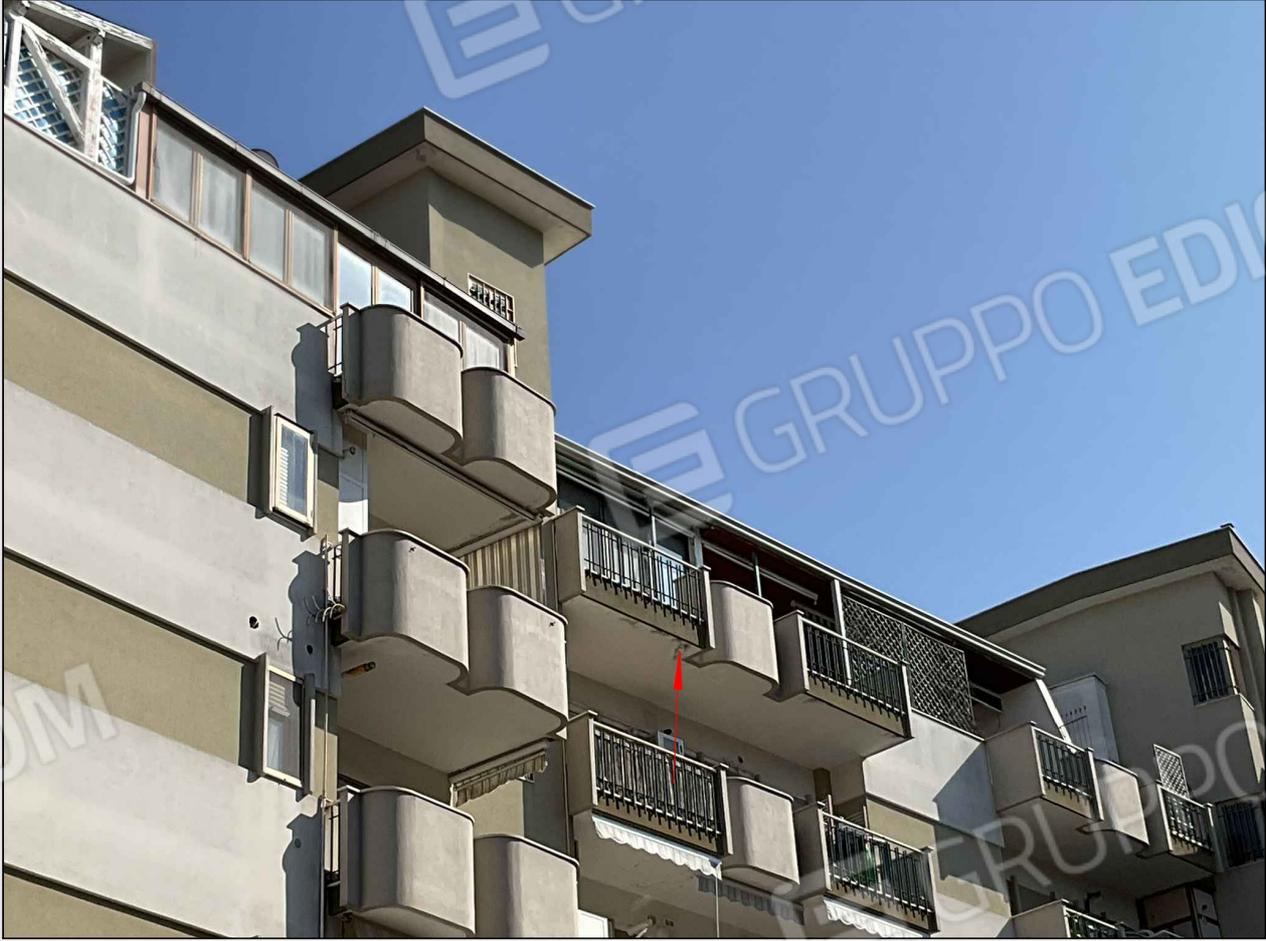
06

Le finiture all'estradosso dei balconi con ringhiera risultano particolarmente degradate a causa di un inefficace smaltimento delle acque piovane da parte dei terminali e di infiltrazioni dalla pavimentazione soprastante. Il rischio di distacchi localizzati di intonaco è alto ed è fortemente raccomandato un intervento urgente per rimuovere gli intonaci ammalorati.

CRITICITA' ALTA

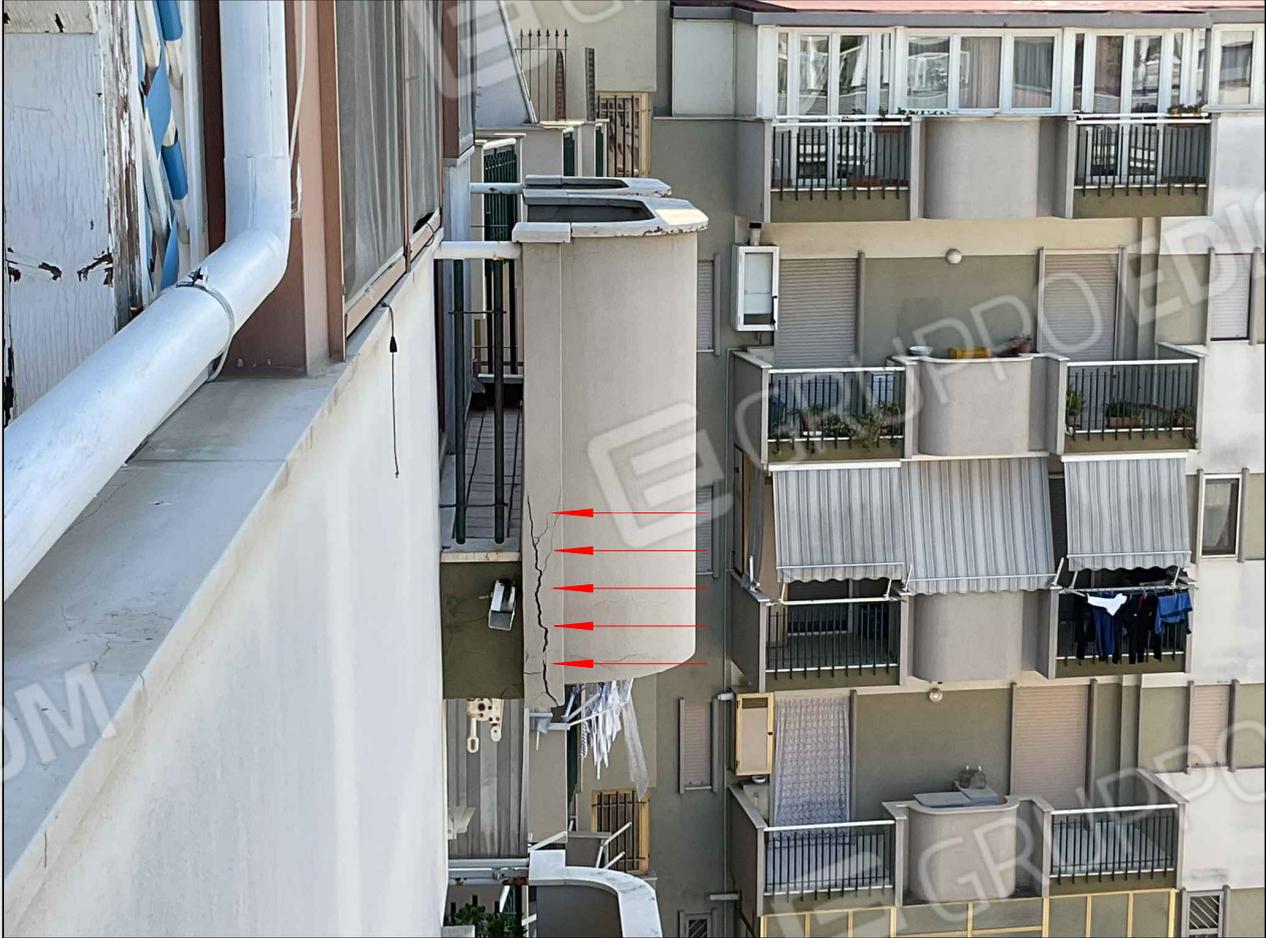
07

Le finiture all'estradosso dei balconi con ringhiera risultano particolarmente degradate a causa di un inefficace smaltimento delle acque piovane da parte dei terminali e di infiltrazioni dalla pavimentazione soprastante. Il rischio di distacchi localizzati di intonaco è alto ed è fortemente raccomandato un intervento urgente per rimuovere gli intonaci ammalorati.

CRITICITA' ALTA

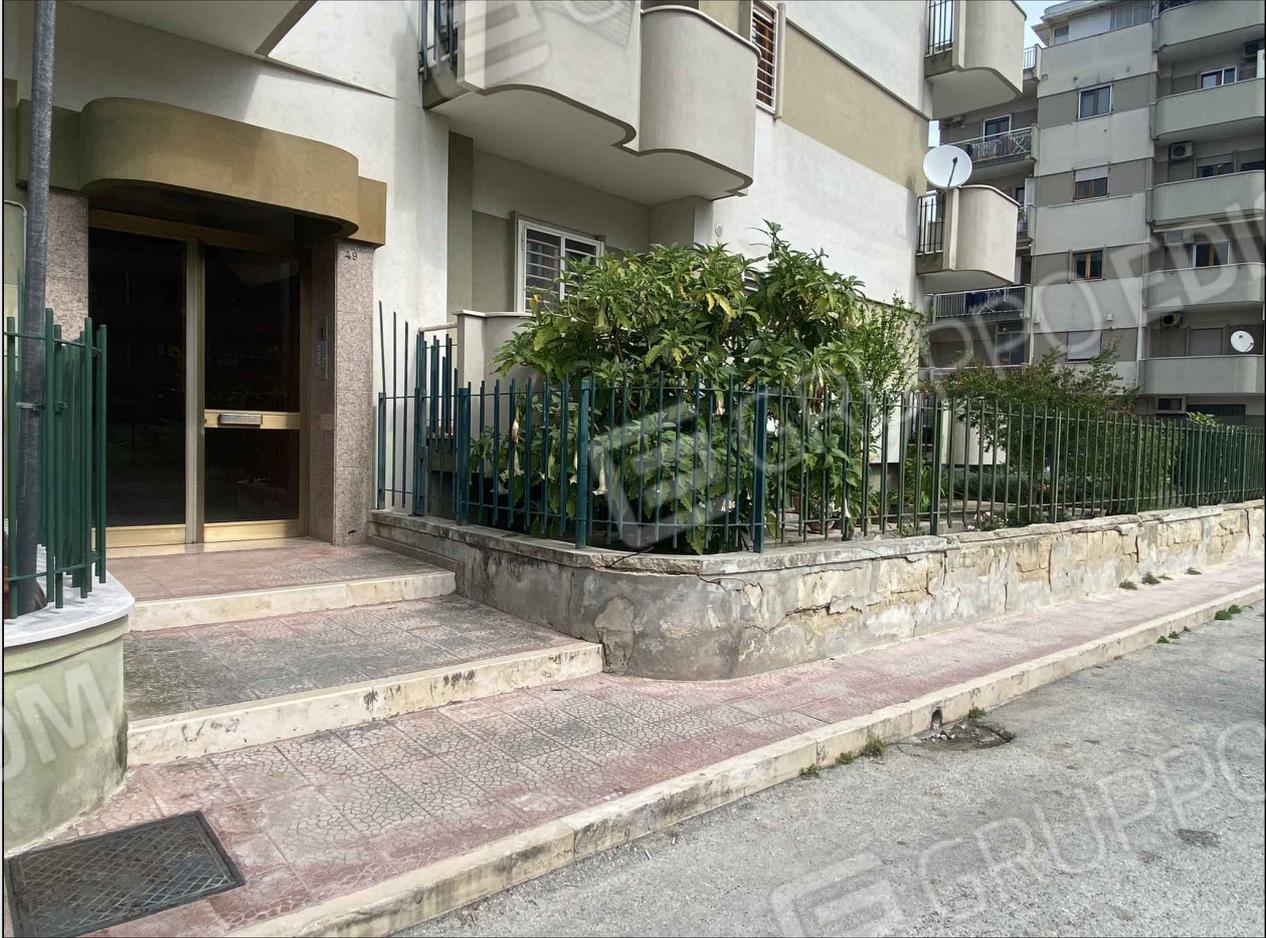
08

Si segnala la barriera architettonica costituita da due gradini antistanti il portoncino di ingresso.

CRITICITA' BASSA

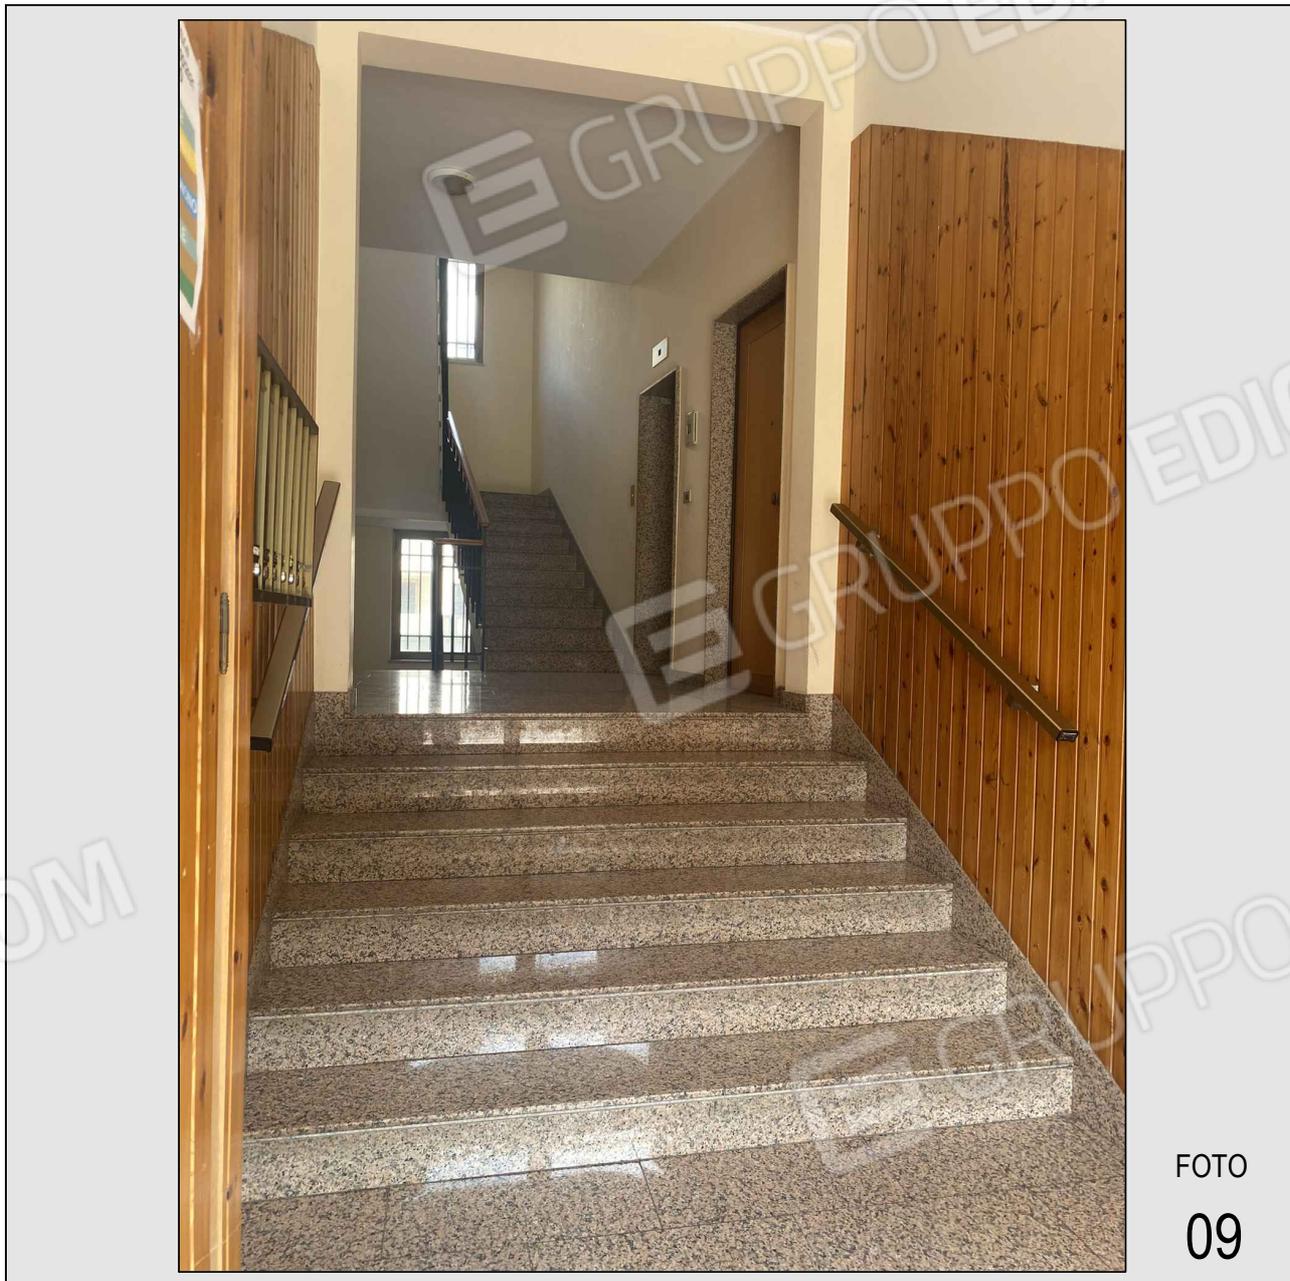
Si segnala la barriera architettonica costituita da sei gradini interni tra il portoncino di ingresso e l'ascensore.

CRITICITA' BASSA

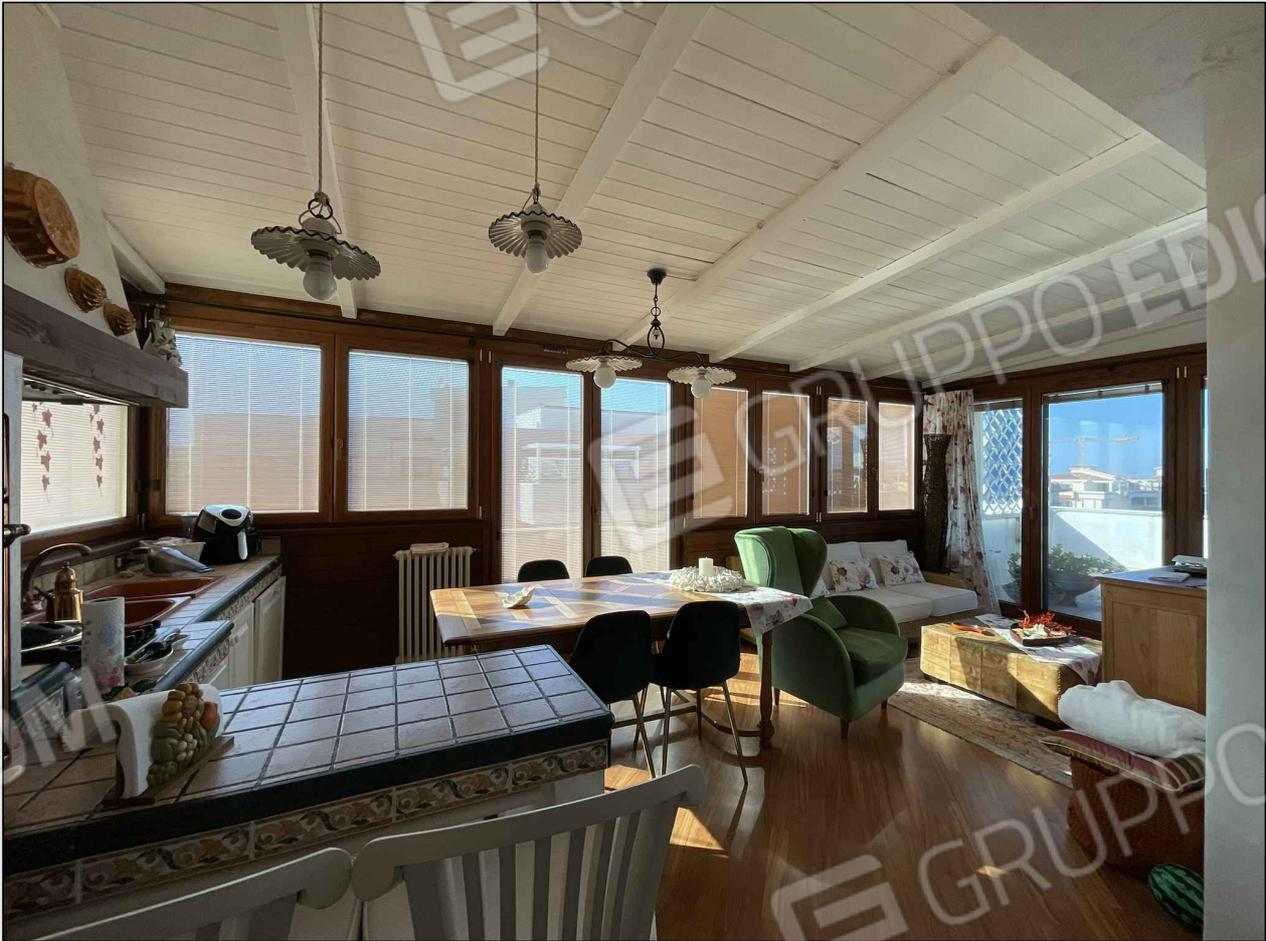
21

Osservazioni
Ampliamento residenziale autorizzato con Concessione in Sanatoria n.242S/1 del 11.02.1998 (come risultante dalla documentazione grafica allegata alla CILA n.0056779 del 23.11.2020)

CRITICITA' ALTA

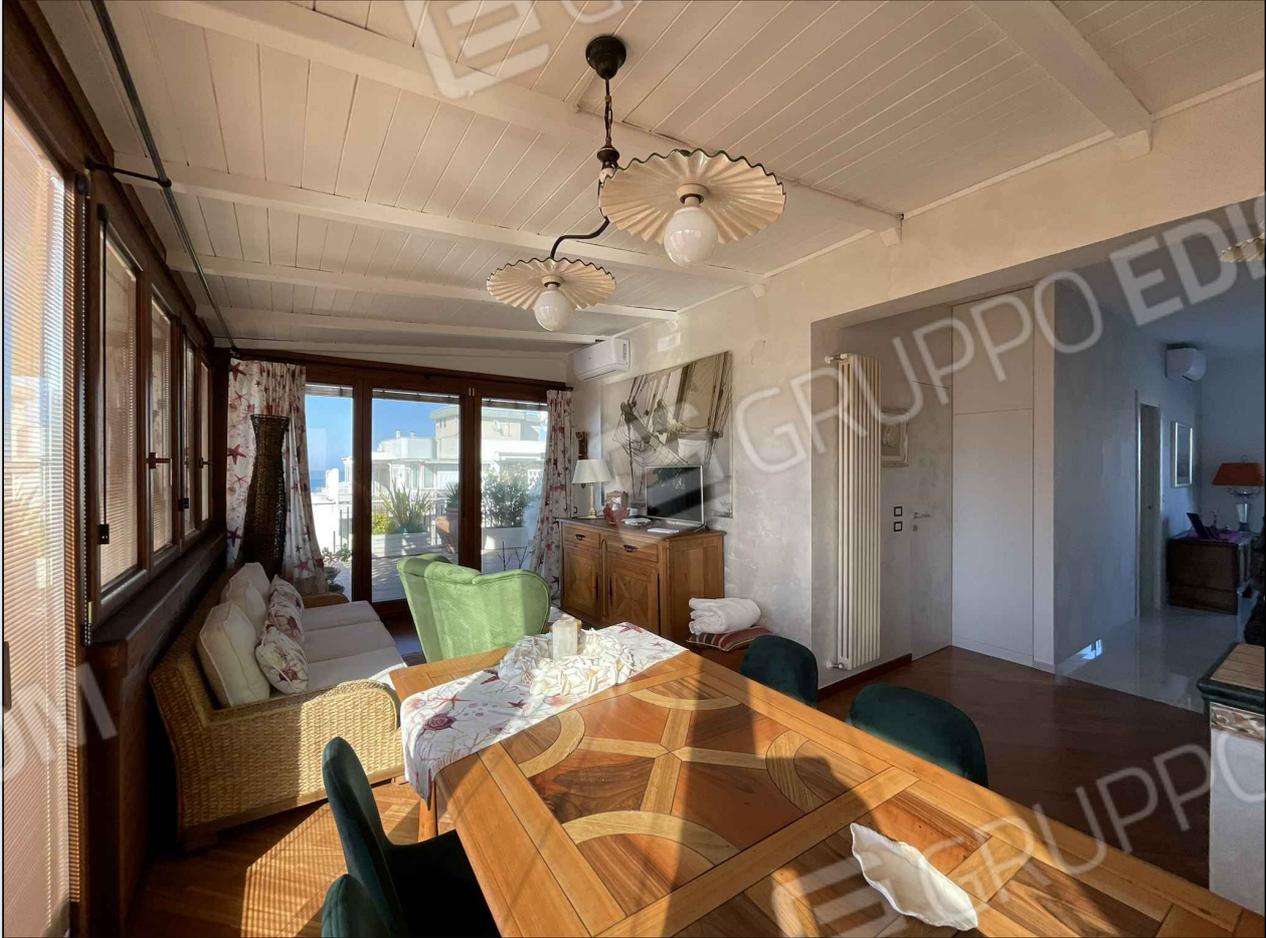
22

Osservazioni
Ampliamento residenziale autorizzato con Concessione in Sanatoria n.242S/1 del 11.02.1998 (come risultante dalla documentazione grafica allegata alla CILA n.0056779 del 23.11.2020)

CRITICITA' ALTA

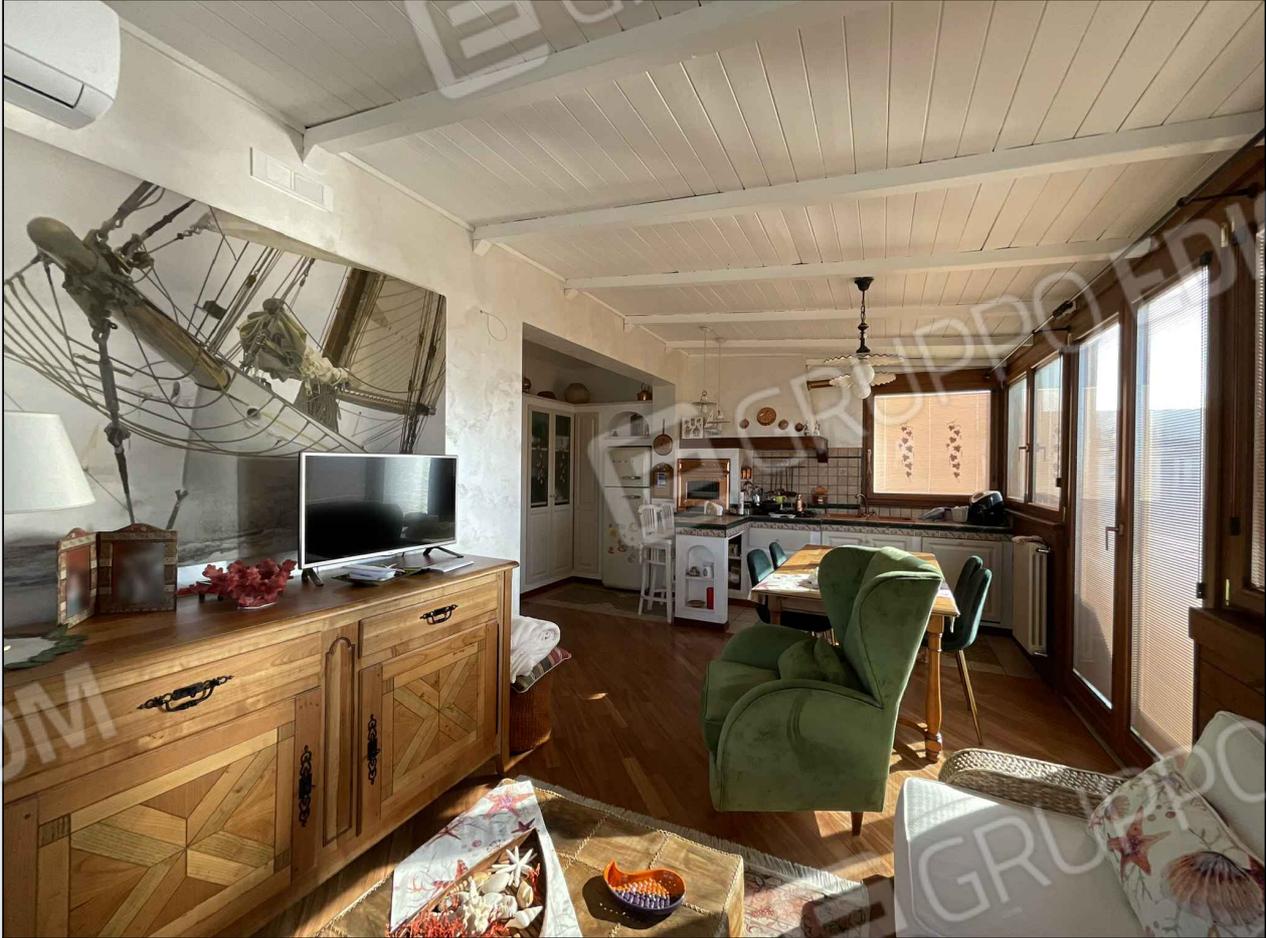
23

Osservazioni
Ampliamento residenziale autorizzato con Concessione in Sanatoria n.242S/1 del 11.02.1998 (come risultante dalla documentazione grafica allegata alla CILA n.0056779 del 23.11.2020)

CRITICITA' ALTA

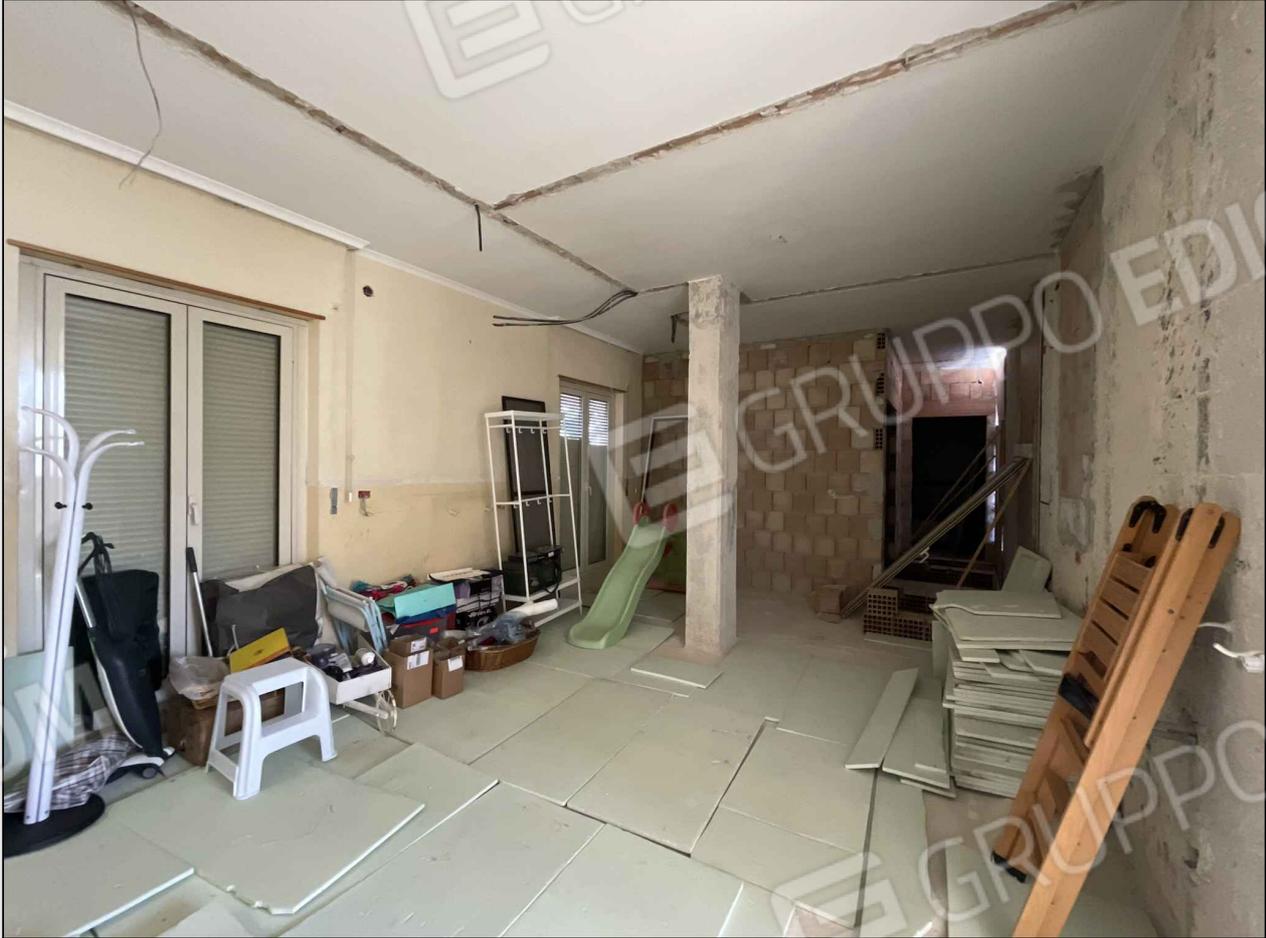
24

Osservazioni
Difformità D1: Zona non ultimata
Rif. CILA n.0056779 del 23.11.2020.

CRITICITA' BASSA

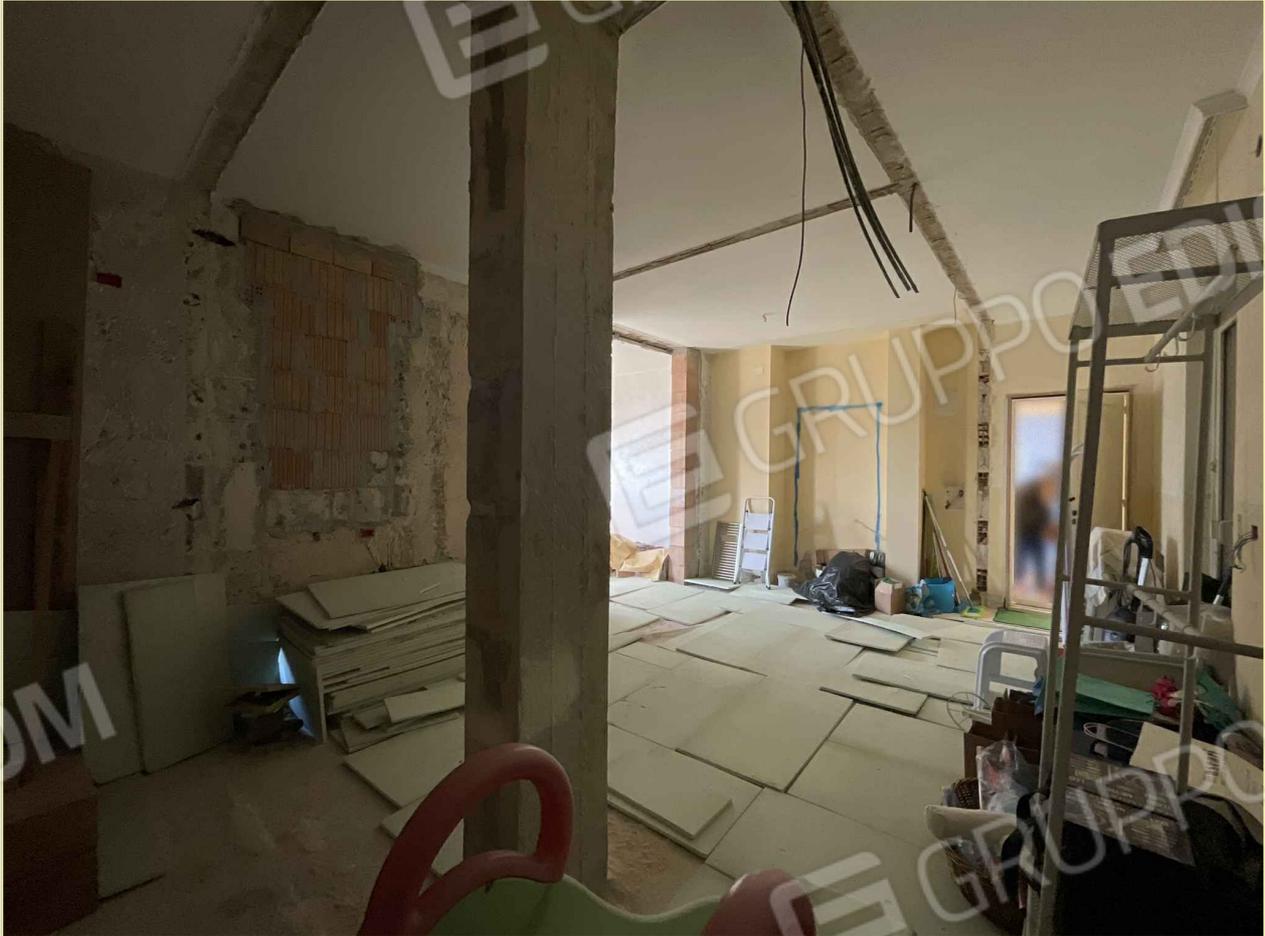
FOTO
25

Osservazioni
Difformità D1: Zona non ultimata
Rif. CILA n.0056779 del 23.11.2020.

CRITICITA' BASSA

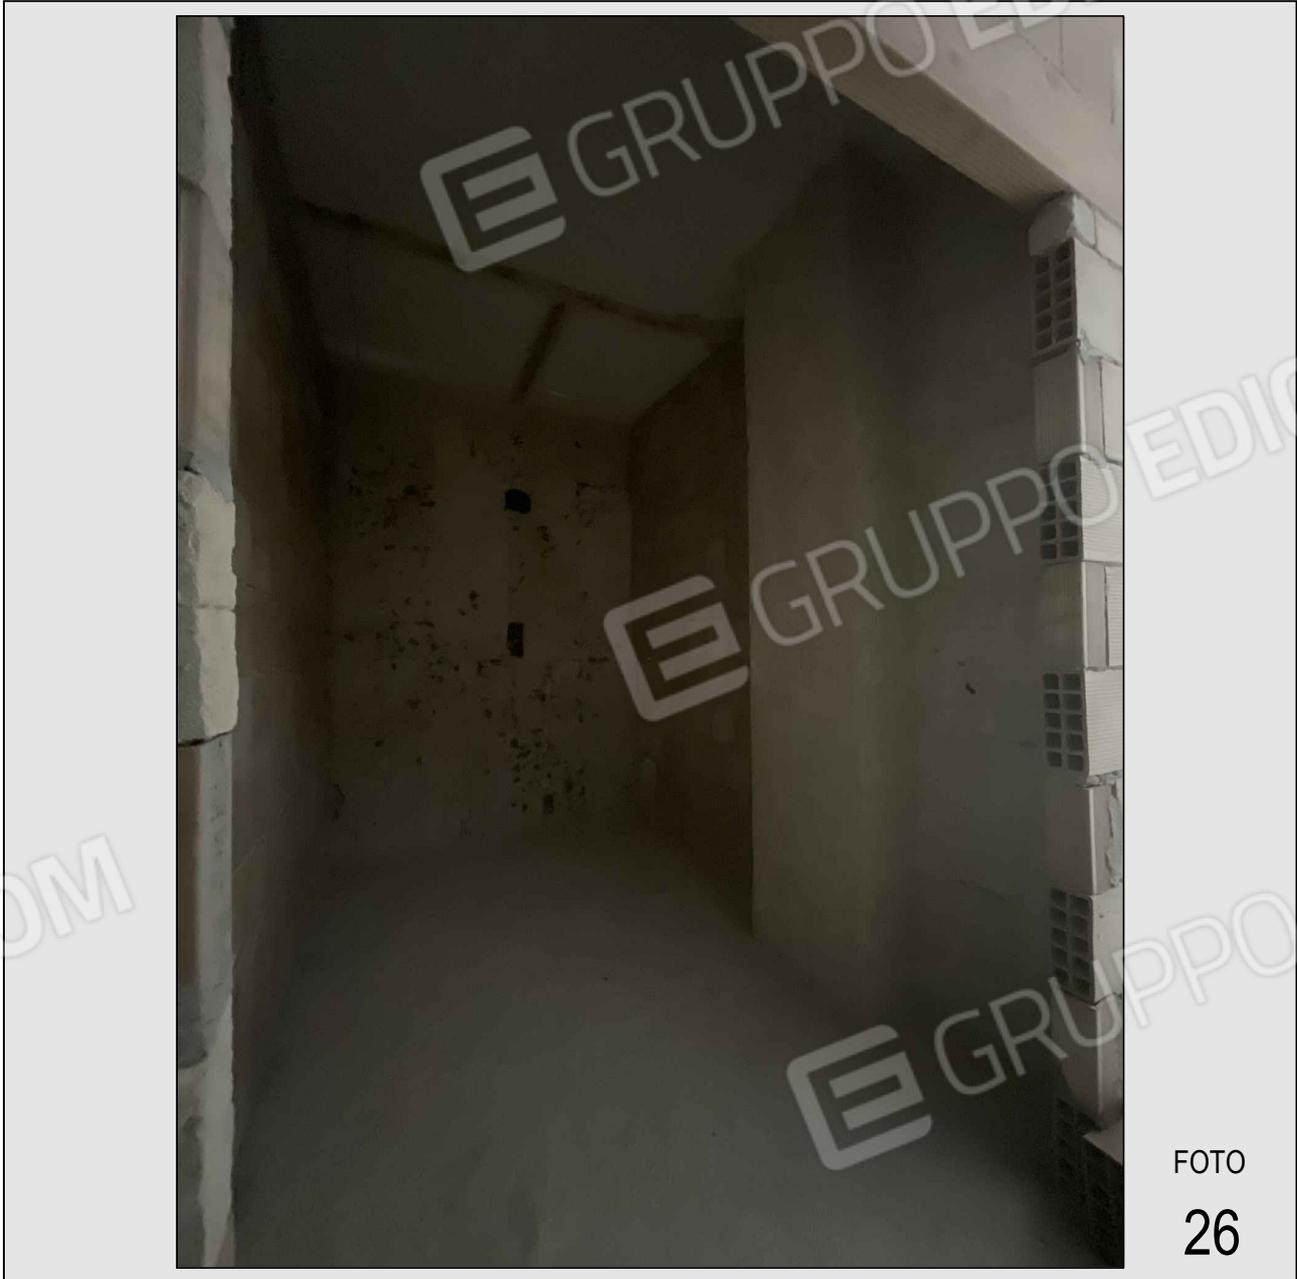
Osservazioni
Diffornità D1: Zona non ultimata
Rif. CILA n.0056779 del 23.11.2020.

CRITICITA' BASSA

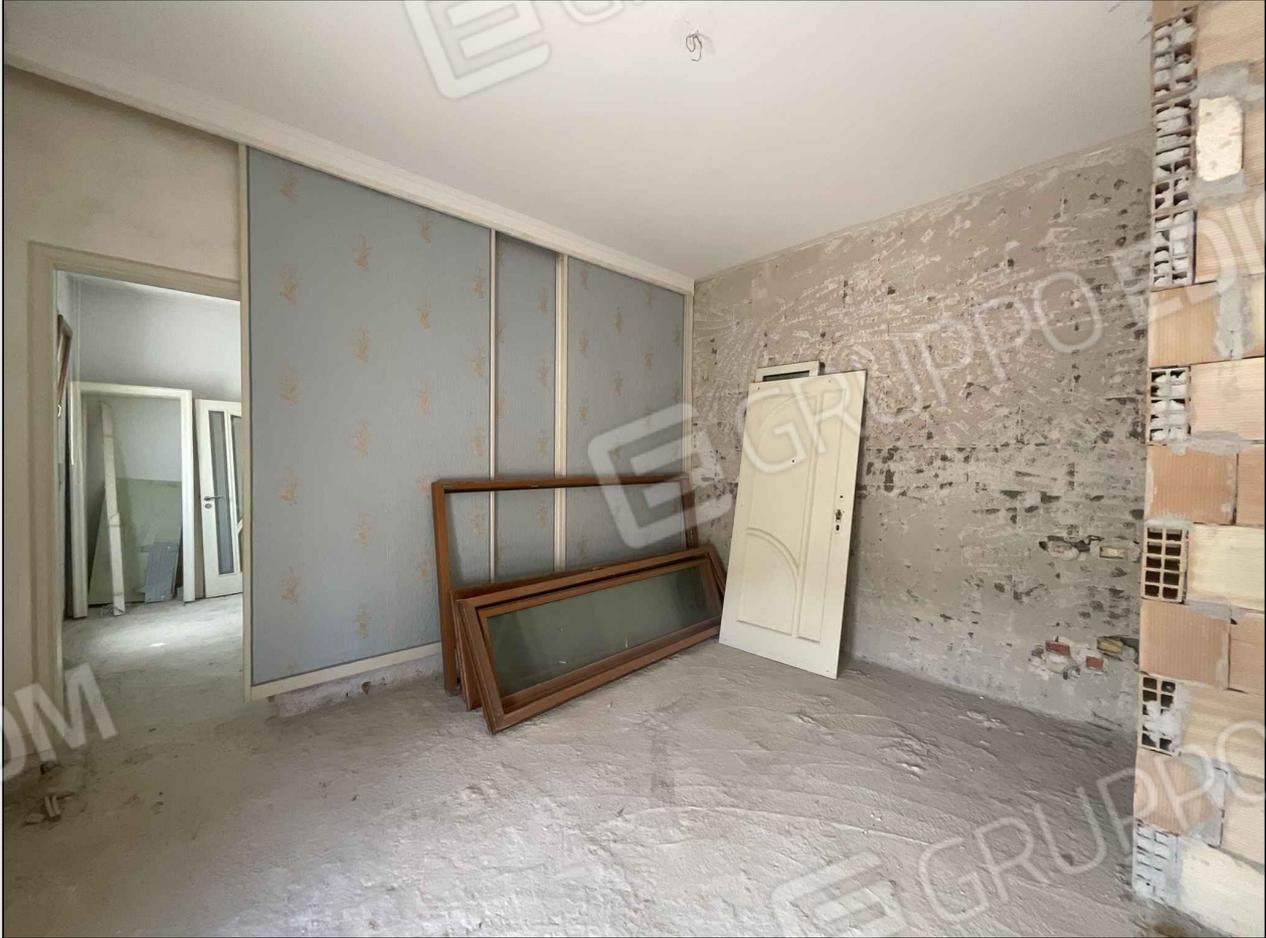
27

Osservazioni
Difformità D1: Zona non ultimata
Rif. CILA n.0056779 del 23.11.2020.

CRITICITA' BASSA

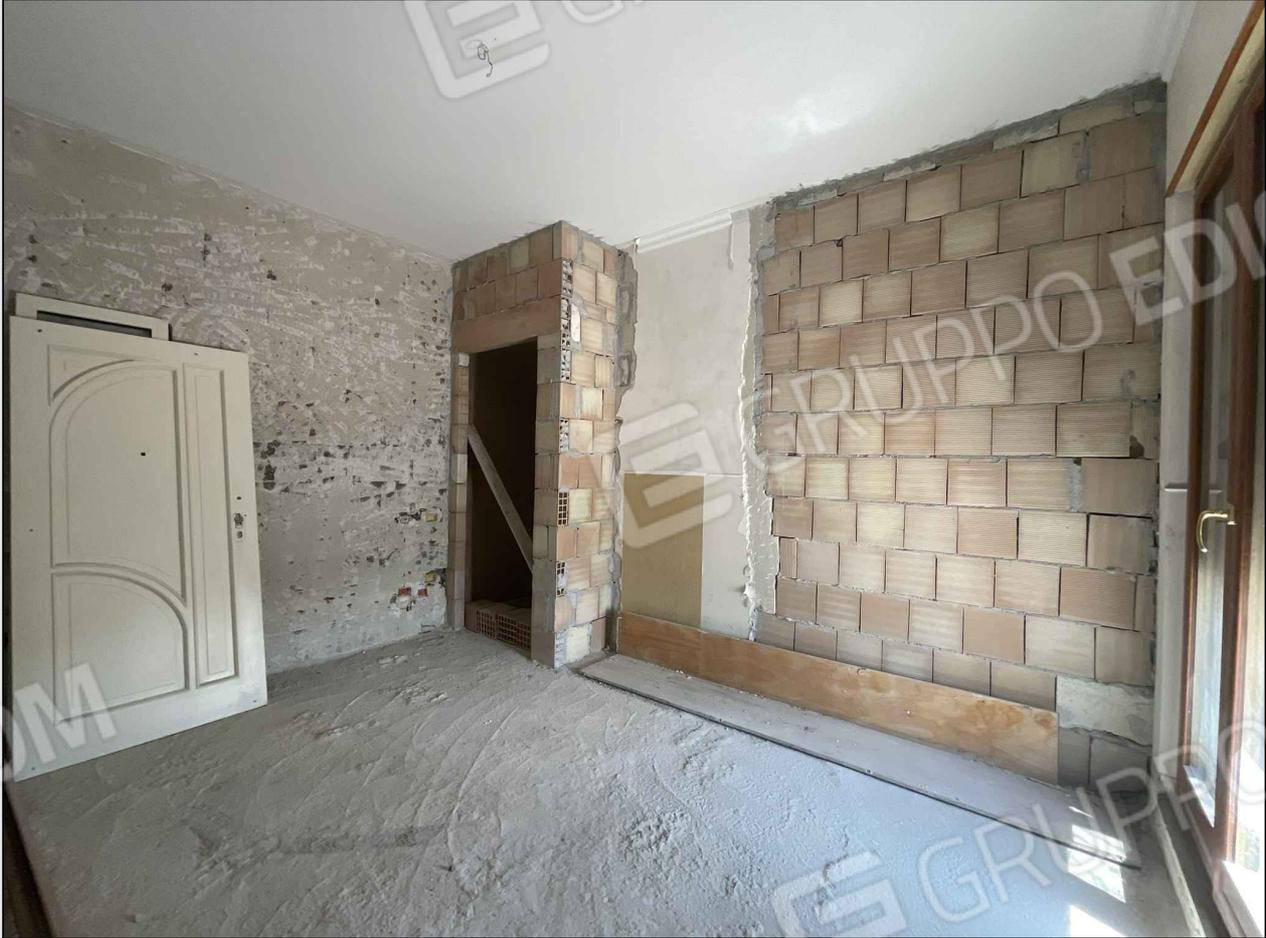
28

Osservazioni
Difformità D1: Zona non ultimata
Rif. CILA n.0056779 del 23.11.2020.

CRITICITA' BASSA

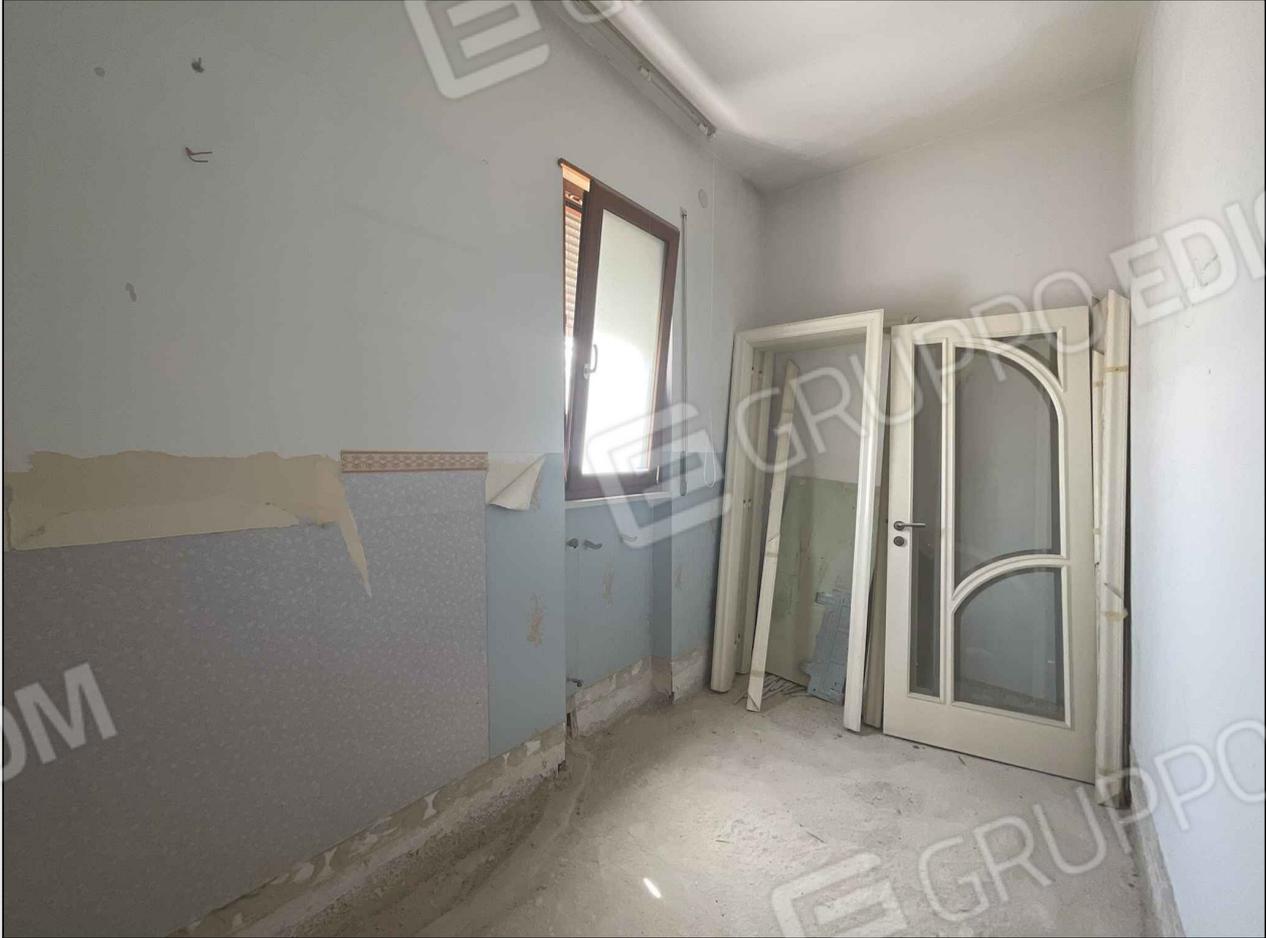
29

Osservazioni
Difformità D1: Zona non ultimata
Rif. CILA n.0056779 del 23.11.2020.

CRITICITA' BASSA

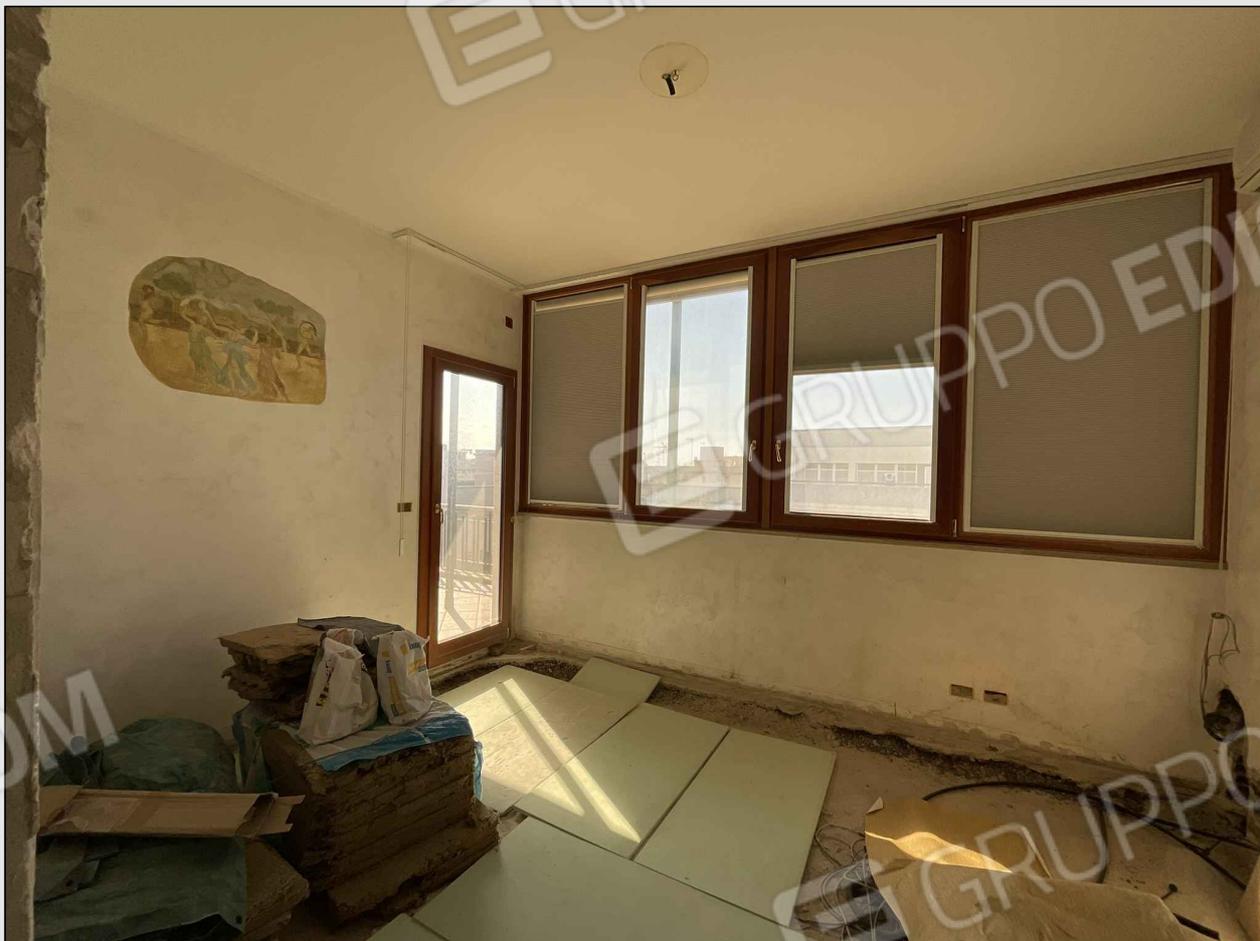
30

Osservazioni
Difficoltà D2: Ampliamento volumetrico su atrio interno.
Rif. Condo Edilizio n.707/2010
Intervento non sanato e non sanabile. Da demolire.

CRITICITA' ALTA
