DOCUMENTAZIONE FOTOGRAFICA [quesito 13]

appartamento + ripostiglio di pertinenza

via Caposele, 49 - TRANI (appartamento al piano quinto, ripostiglio al piano sesto)

Esperto stimatore: Arch. Ignazio Emilio de Pinto

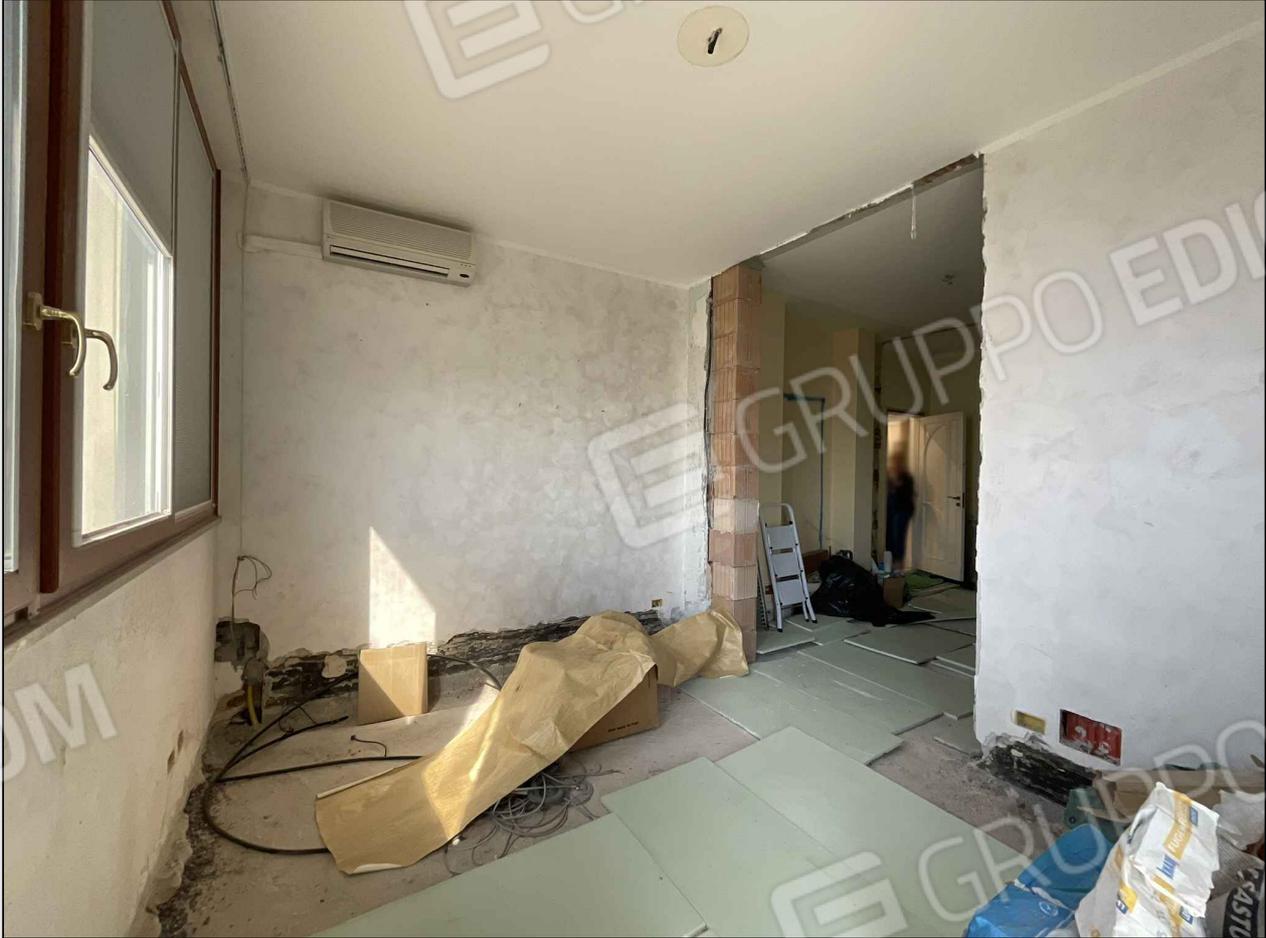
31

Osservazioni
Difformità D2: Ampliamento volumetrico su atrio interno.
Rif. Condonò Edilizio n.707/2010
Intervento non sanato e non sanabile. Da demolire.

CRITICITA' ALTA

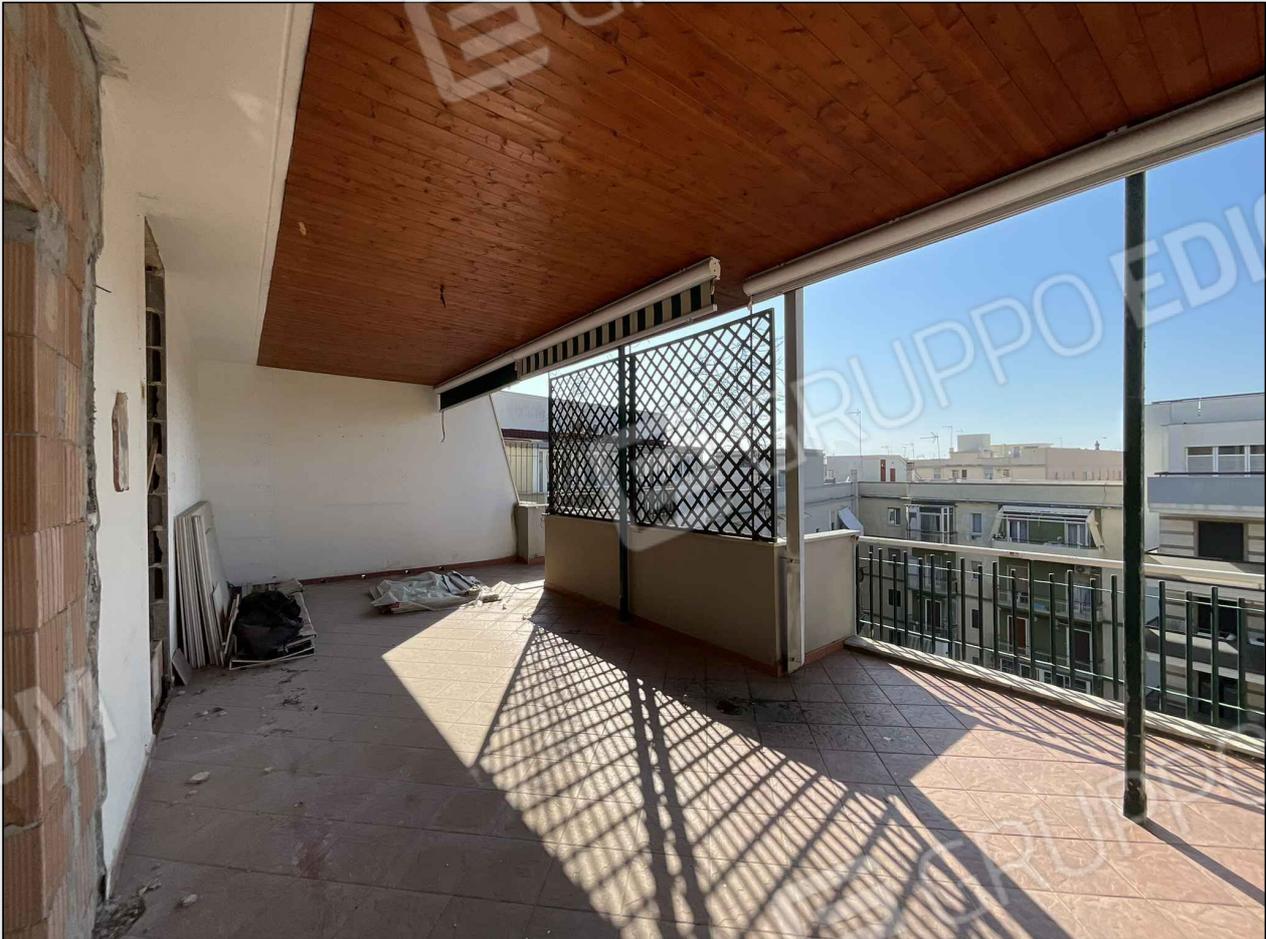
FOTO
32

Osservazioni
Difficoltà D3
Rif. Condo Edilizio n.707/2010
Intervento non sanato e non sanabile. Da demolire.

CRITICITA' ALTA

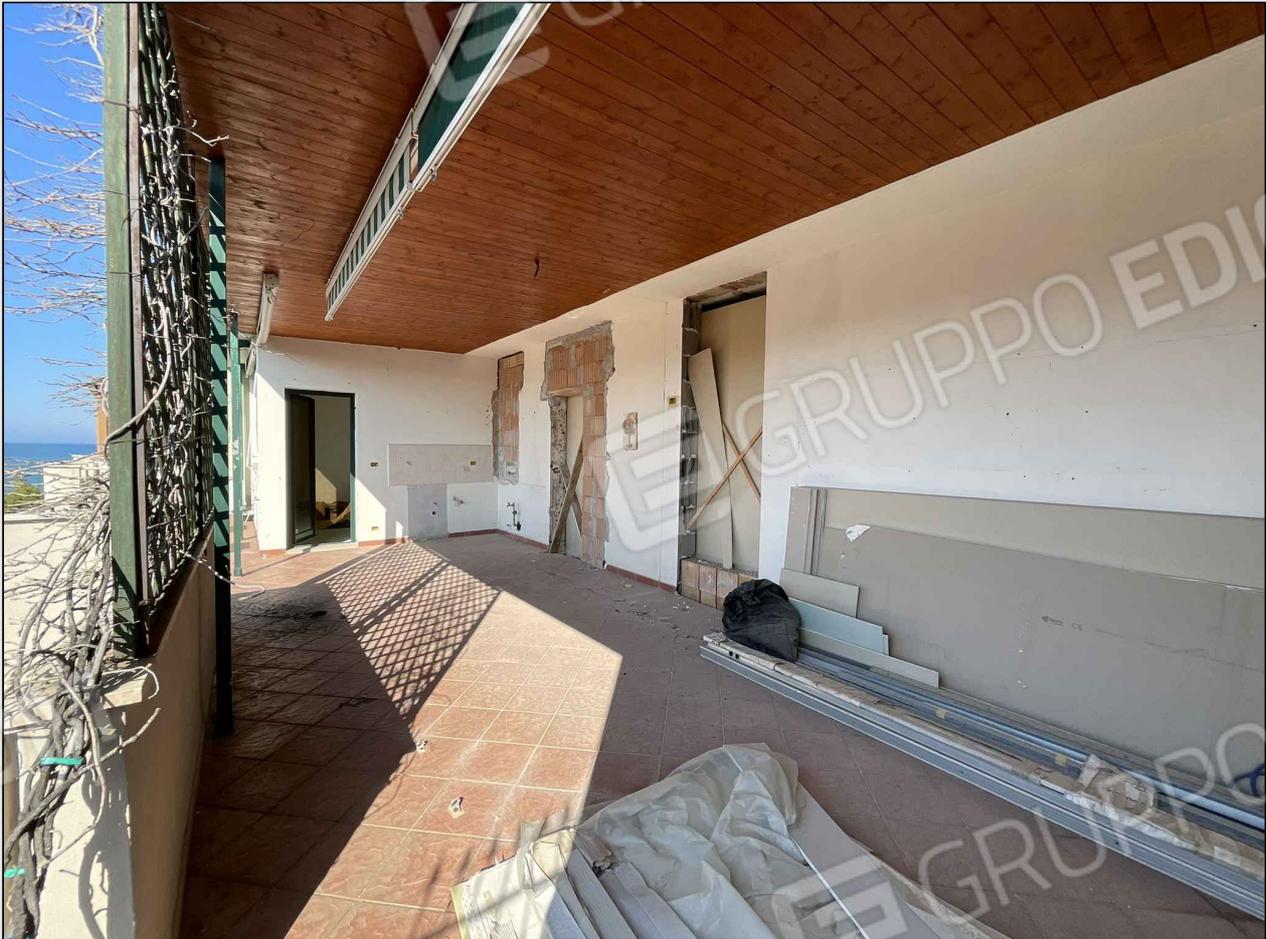
33

Osservazioni
Difficoltà D3
Rif. Condo Edilizio n.707/2010
Intervento non sanato e non sanabile. Da demolire.

CRITICITA' ALTA

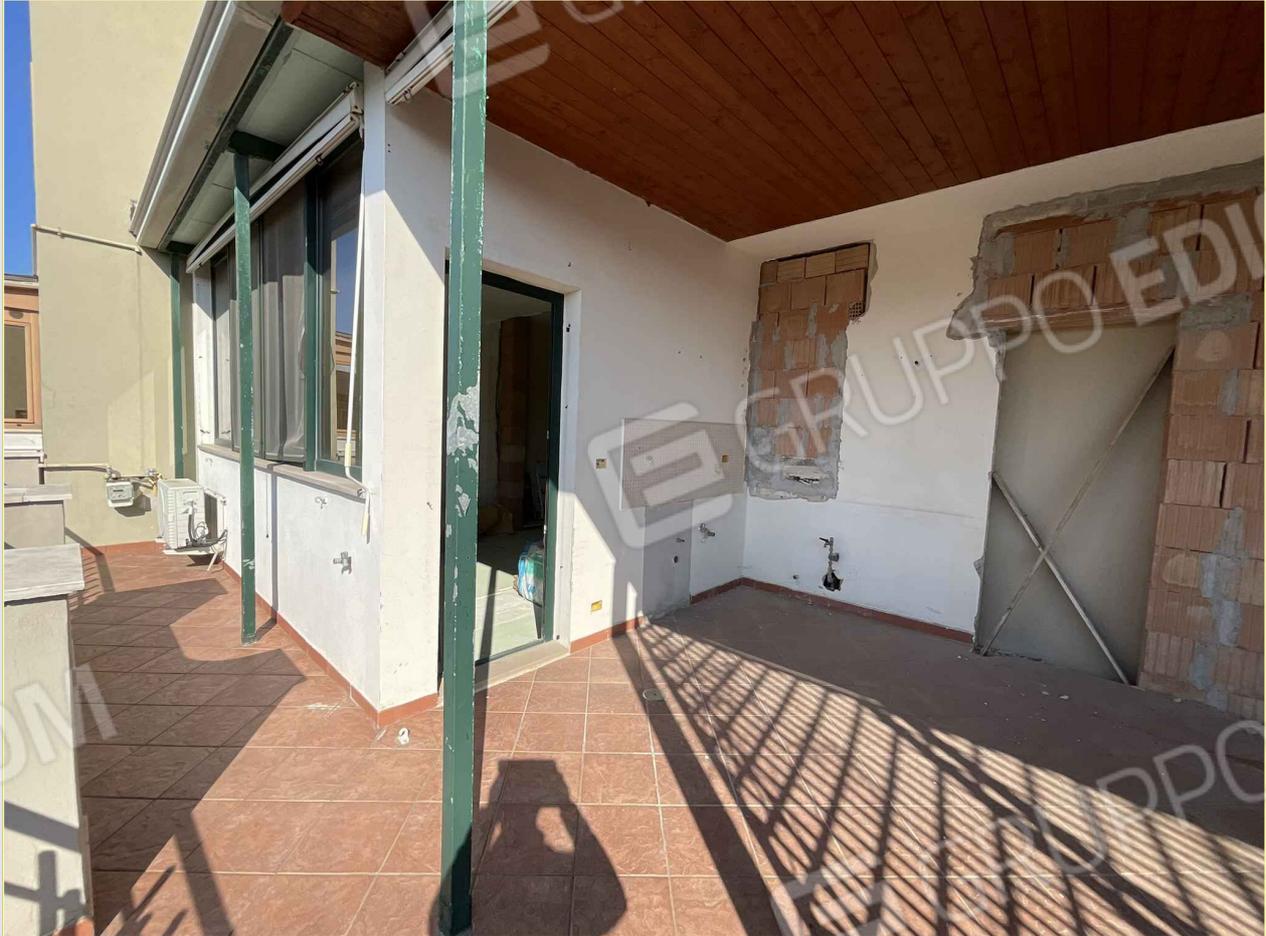
34

Osservazioni
Difformità D3
Rif. Condo Edilizio n.707/2010
Intervento non sanato e non sanabile. Da demolire.

CRITICITA' ALTA

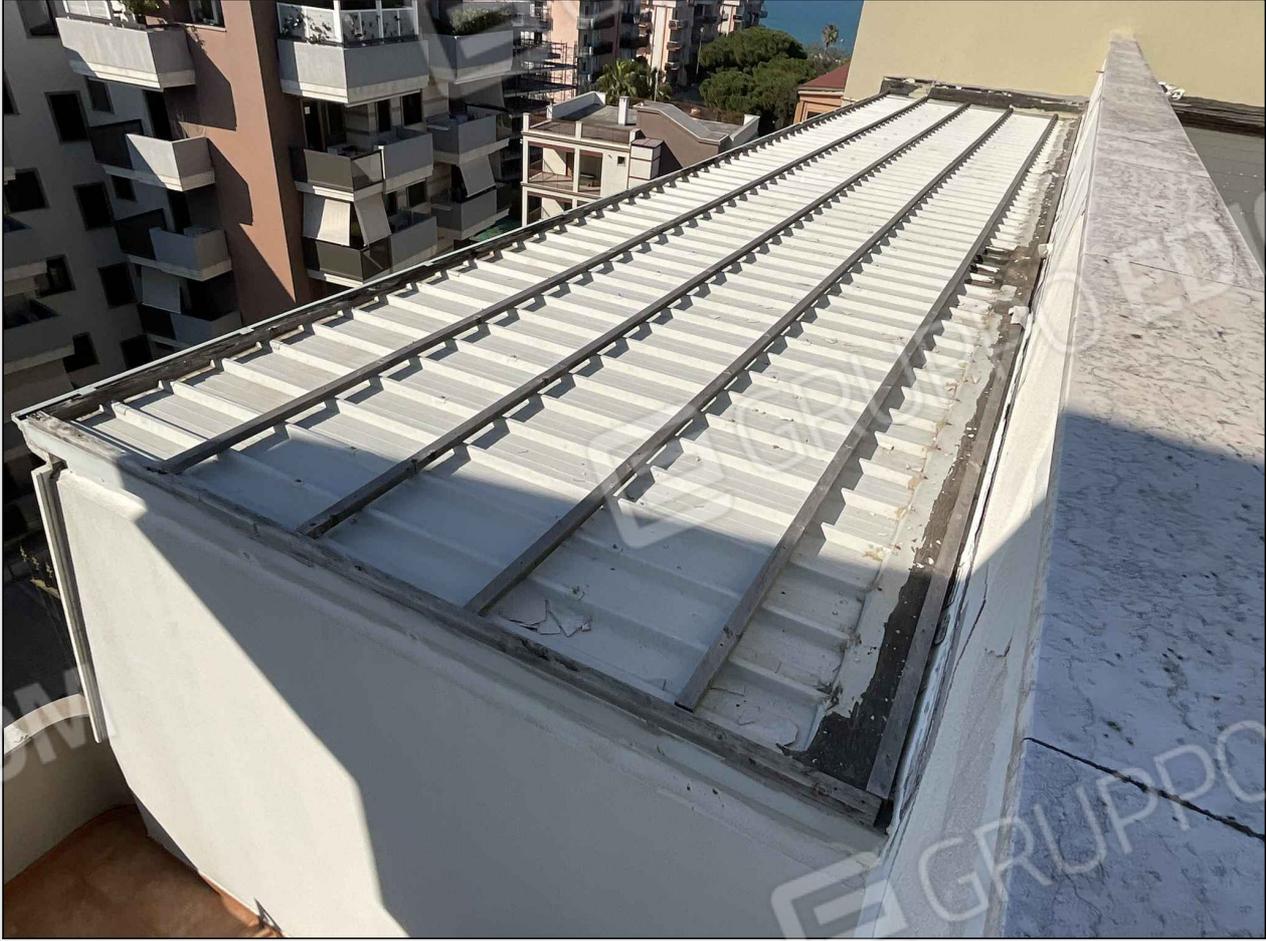
35

Osservazioni
Difficoltà D3
Rif. Condo Edilizio n.707/2010
Intervento non sanato e non sanabile. Da demolire.

CRITICITA' ALTA

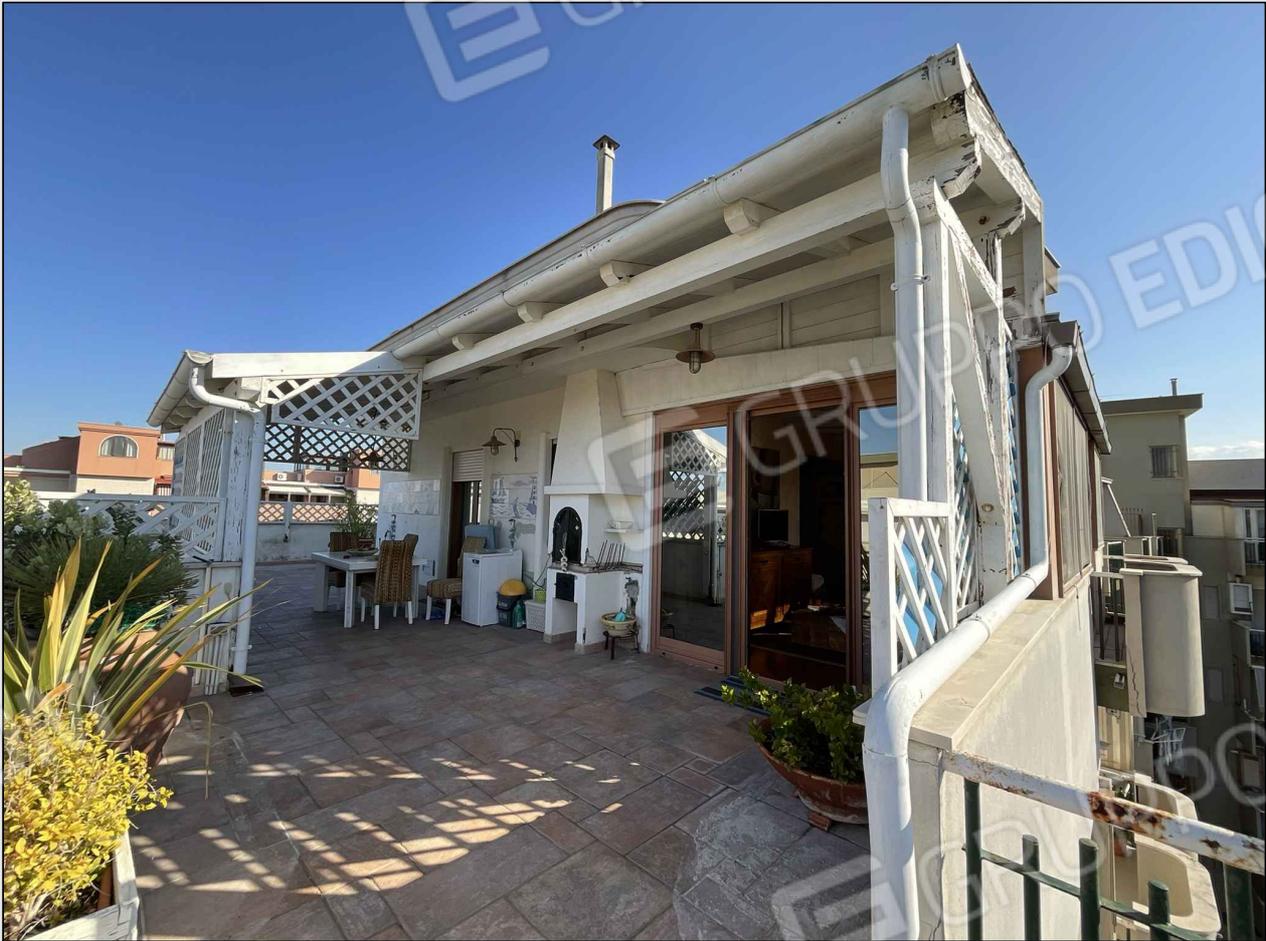
36

Osservazioni
Difformità D4
Rif. Autorizzazione n.115/2001 del 12.06.2001

CRITICITA' BASSA

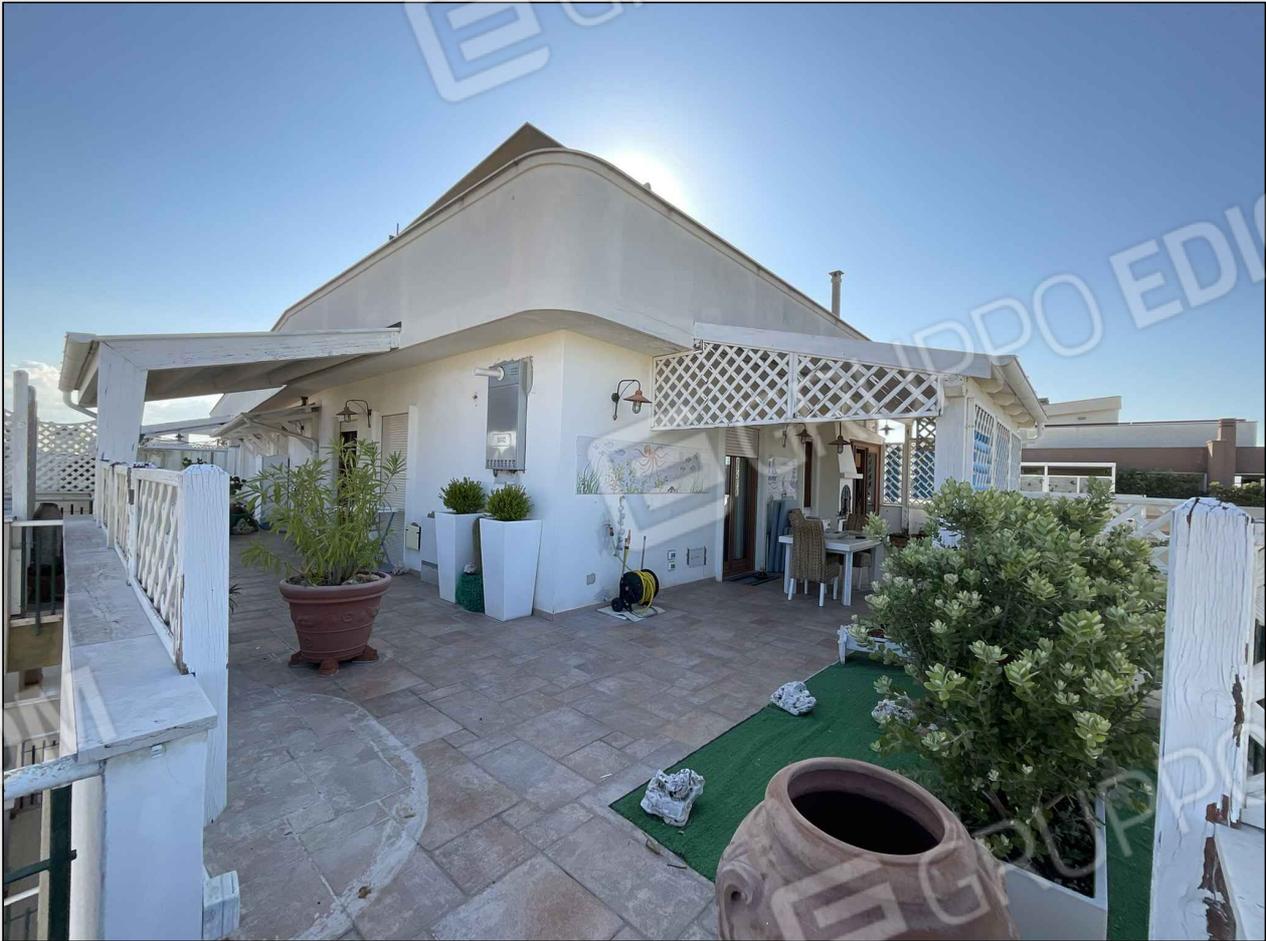
37

Osservazioni
Difformità D4
Rif. Autorizzazione n.115/2001 del 12.06.2001

CRITICITA' BASSA

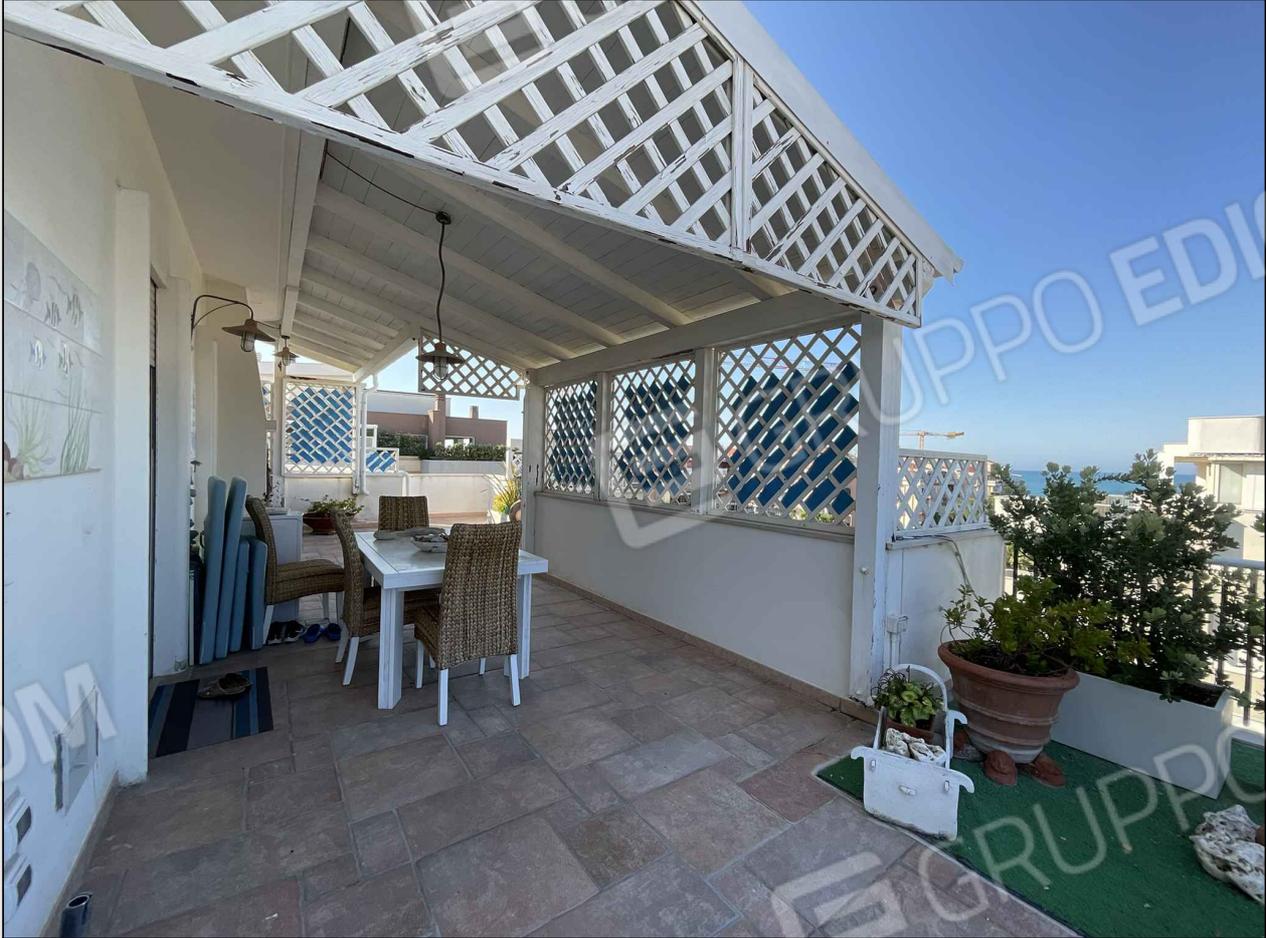
38

Osservazioni
Difformità D4
Rif. Autorizzazione n.115/2001 del 12.06.2001

CRITICITA' BASSA

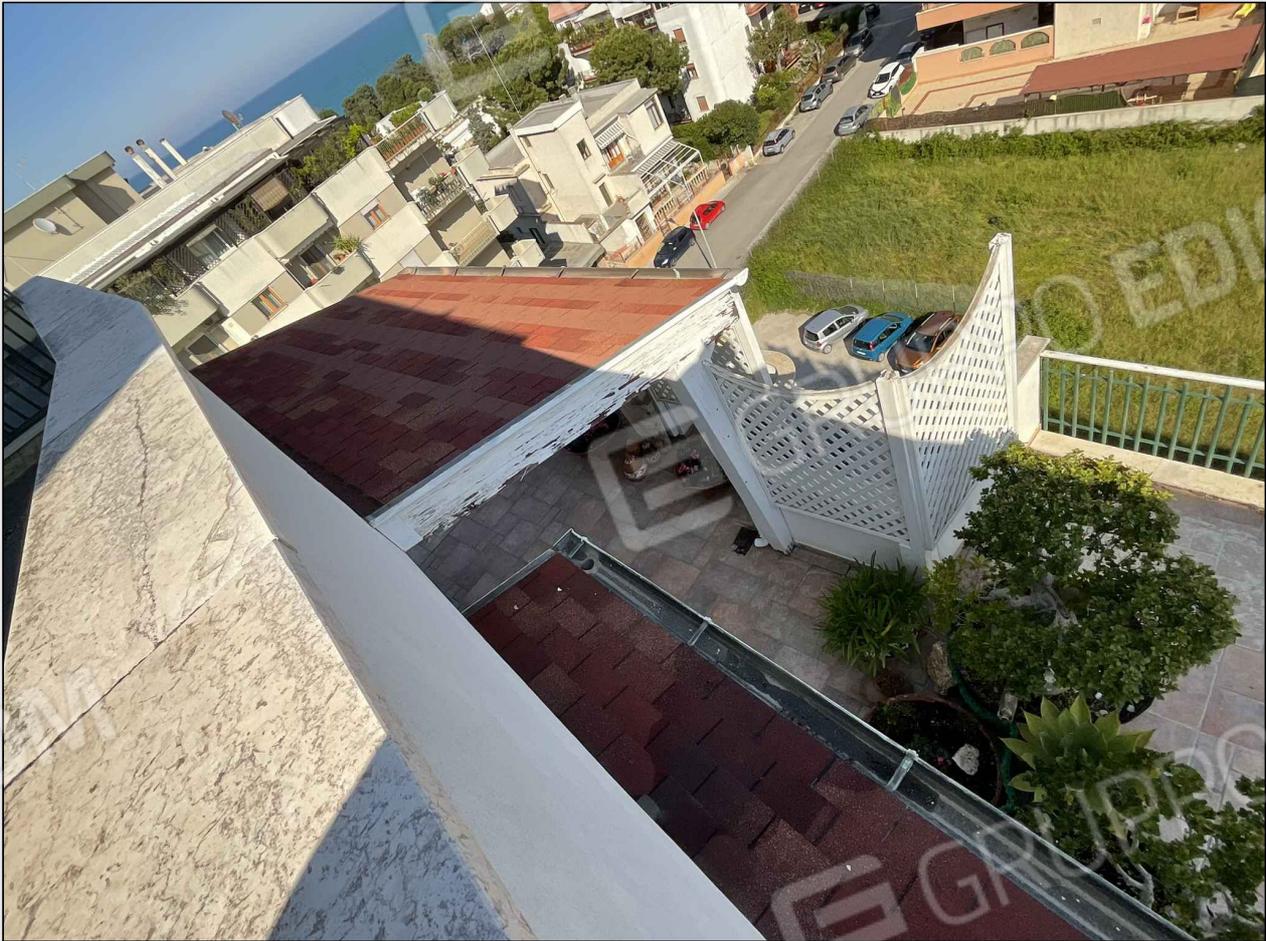
FOTO
39

Osservazioni
Difformità D5 - D6

CRITICITA' BASSA

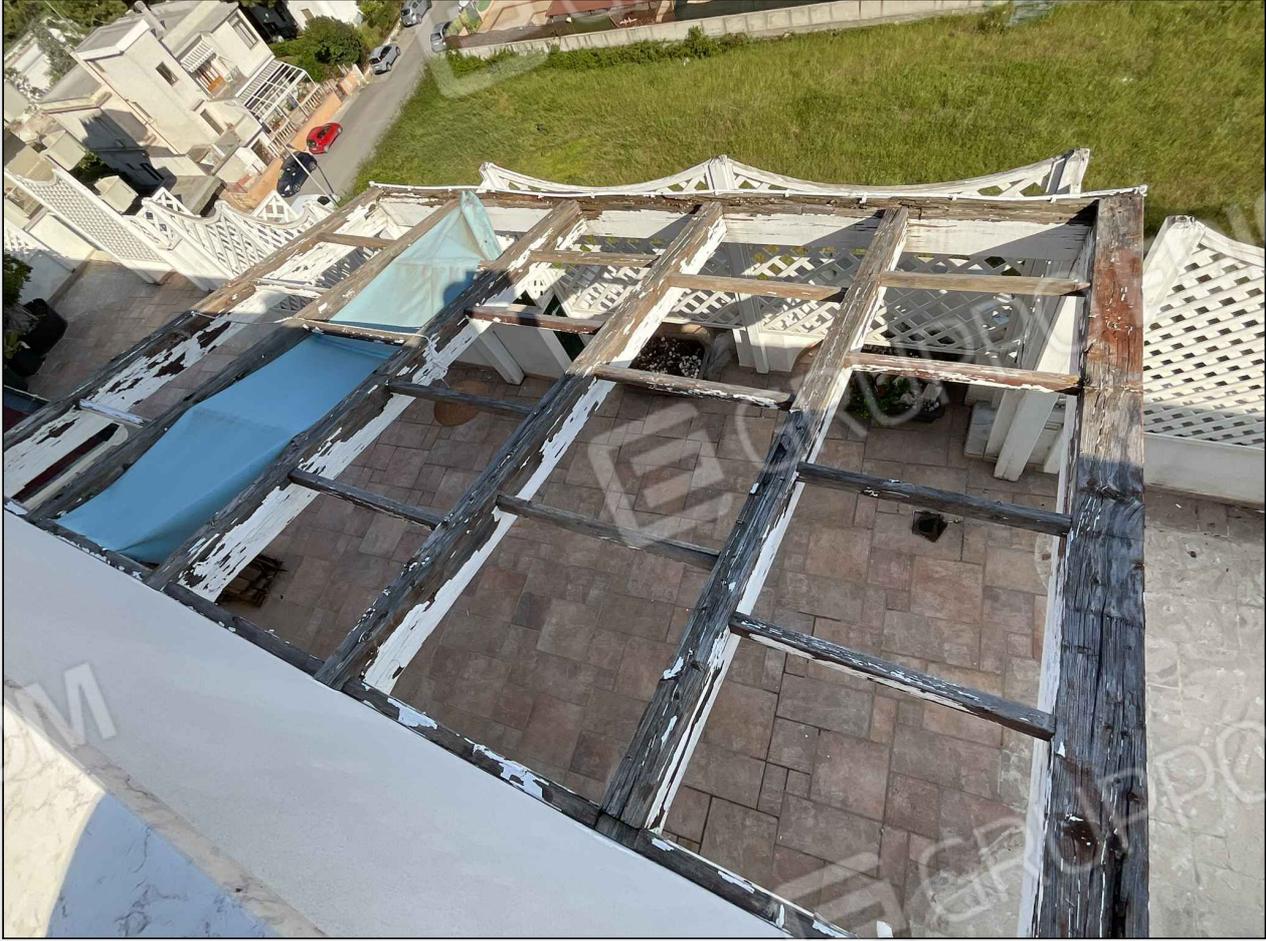
40

Osservazioni
Diffornità D7

CRITICITA' BASSA
