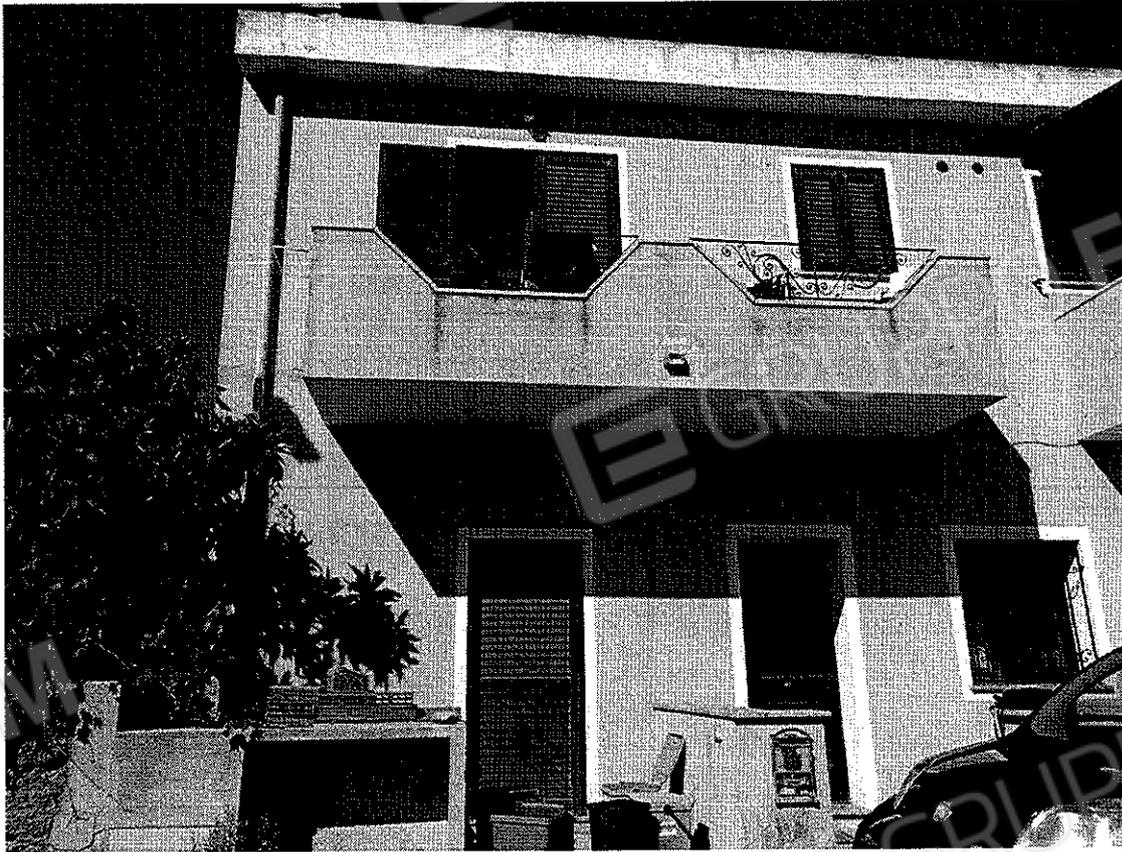
Foto n.1.
Esterno appartamento.

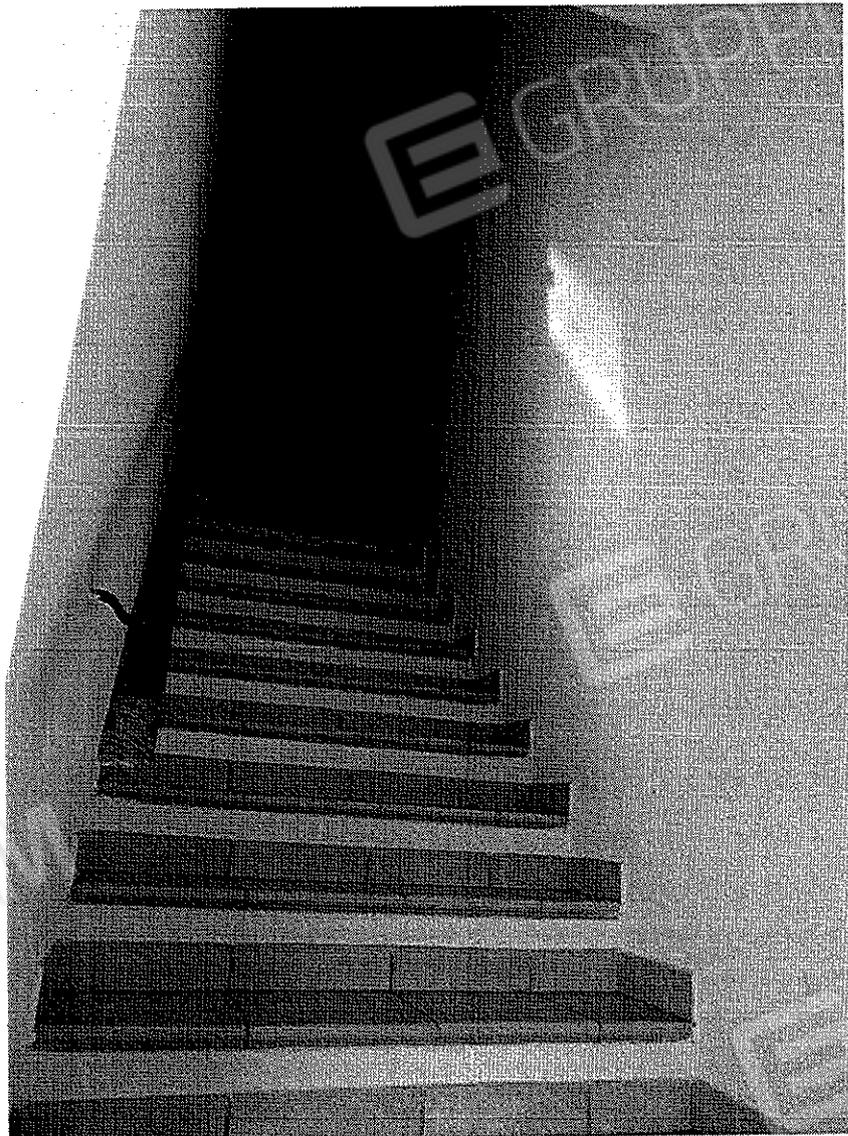
Foto n.2

Scala d'ingresso, collegamento piano terra al piano primo.

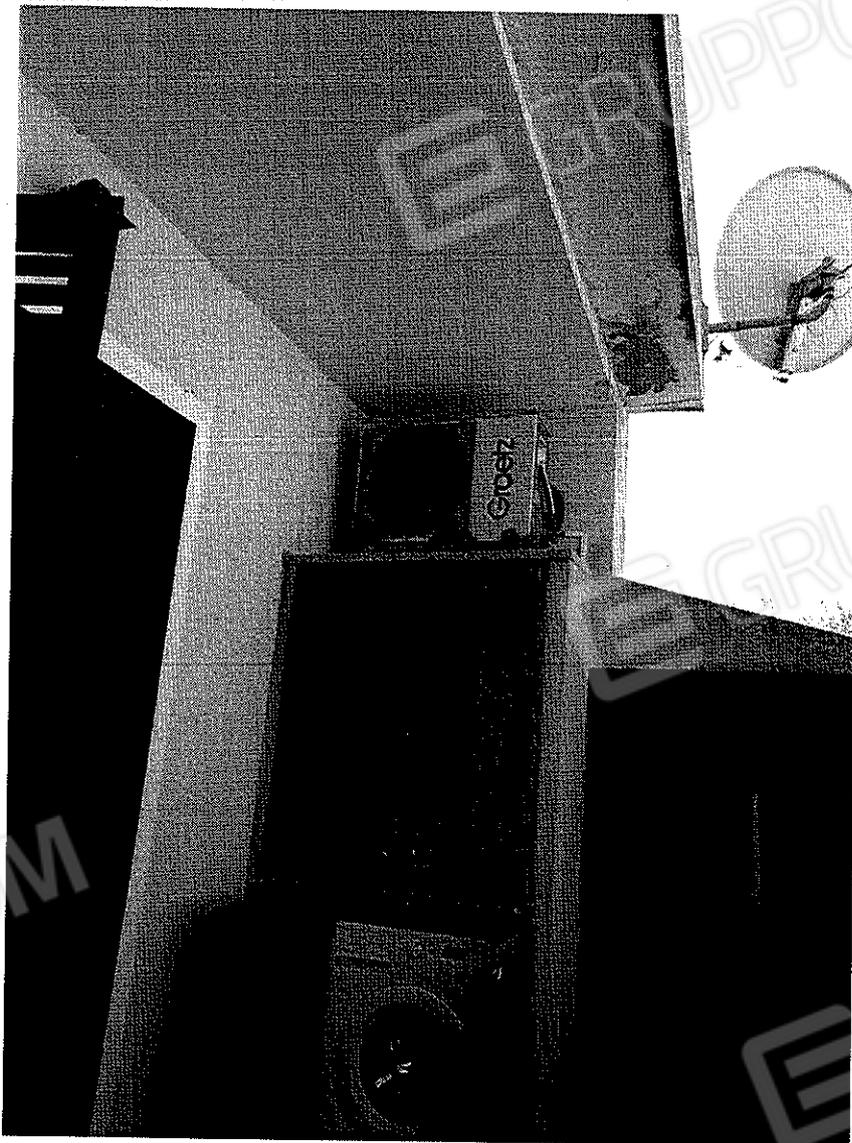
Foto n.3.

Terrazzo lato ovest.

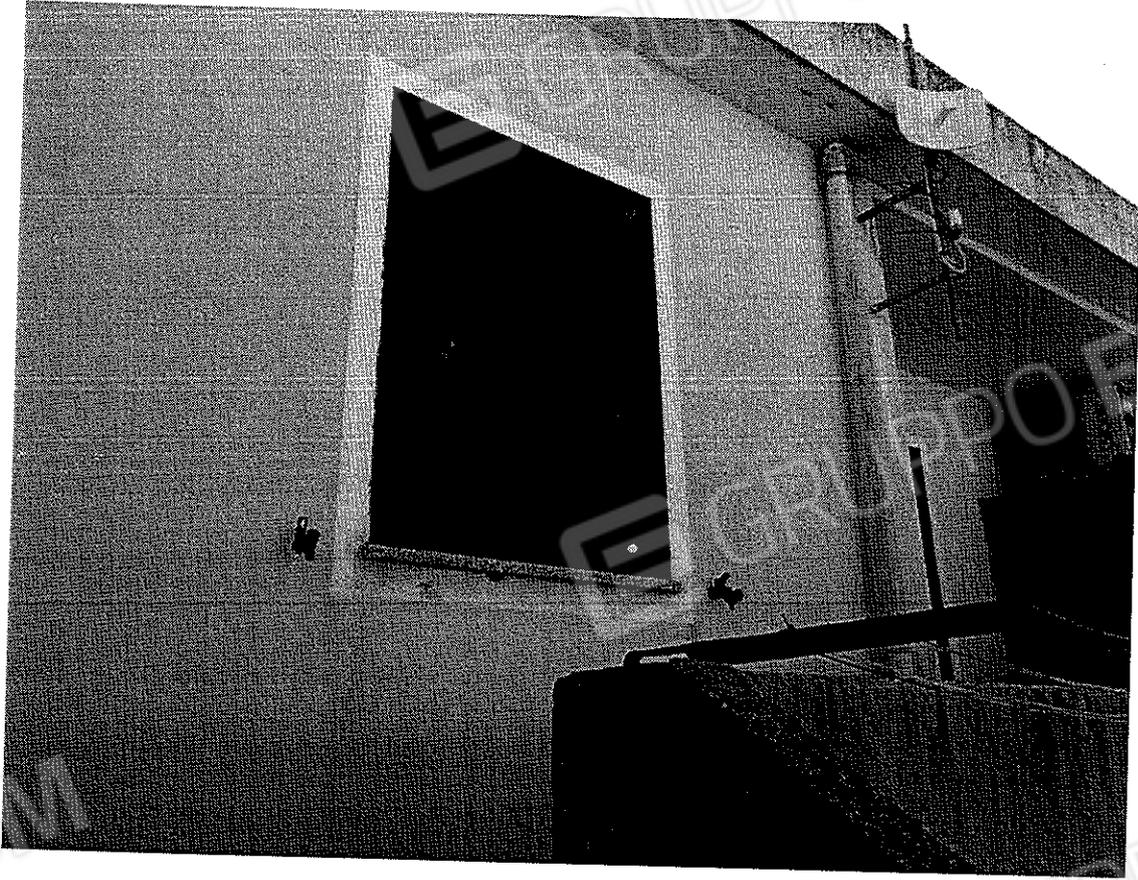
Foto 4

Prospetto lato ovest.

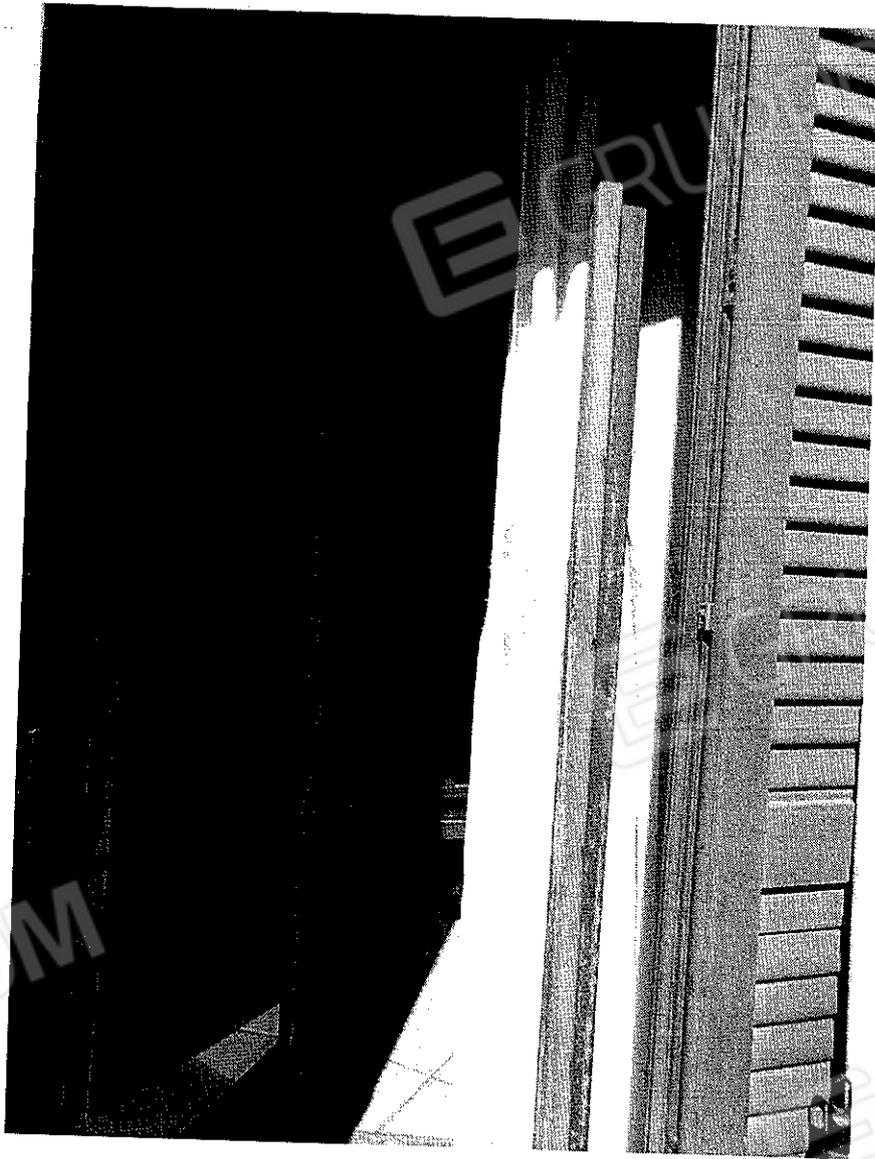
Foto n.5

Infisso soggiorno.

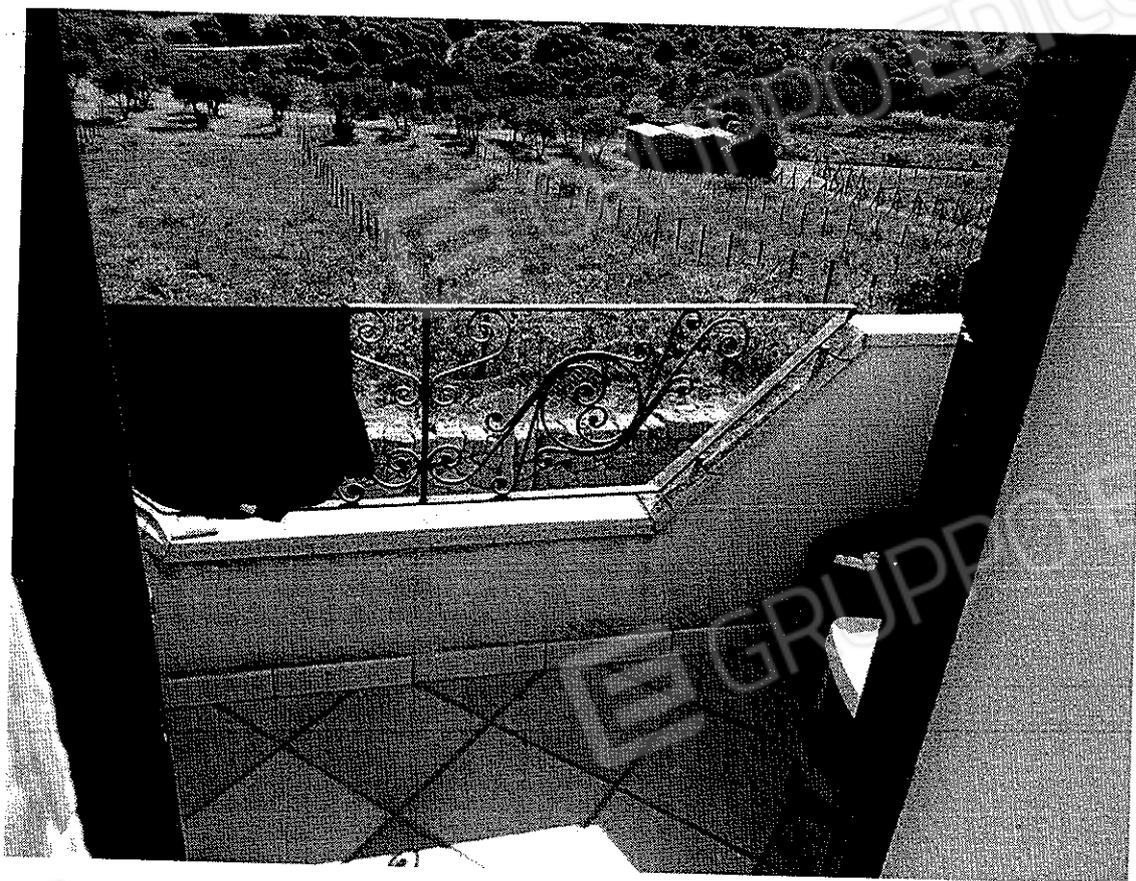
Foto 6.

Terrazzo soggiorno.

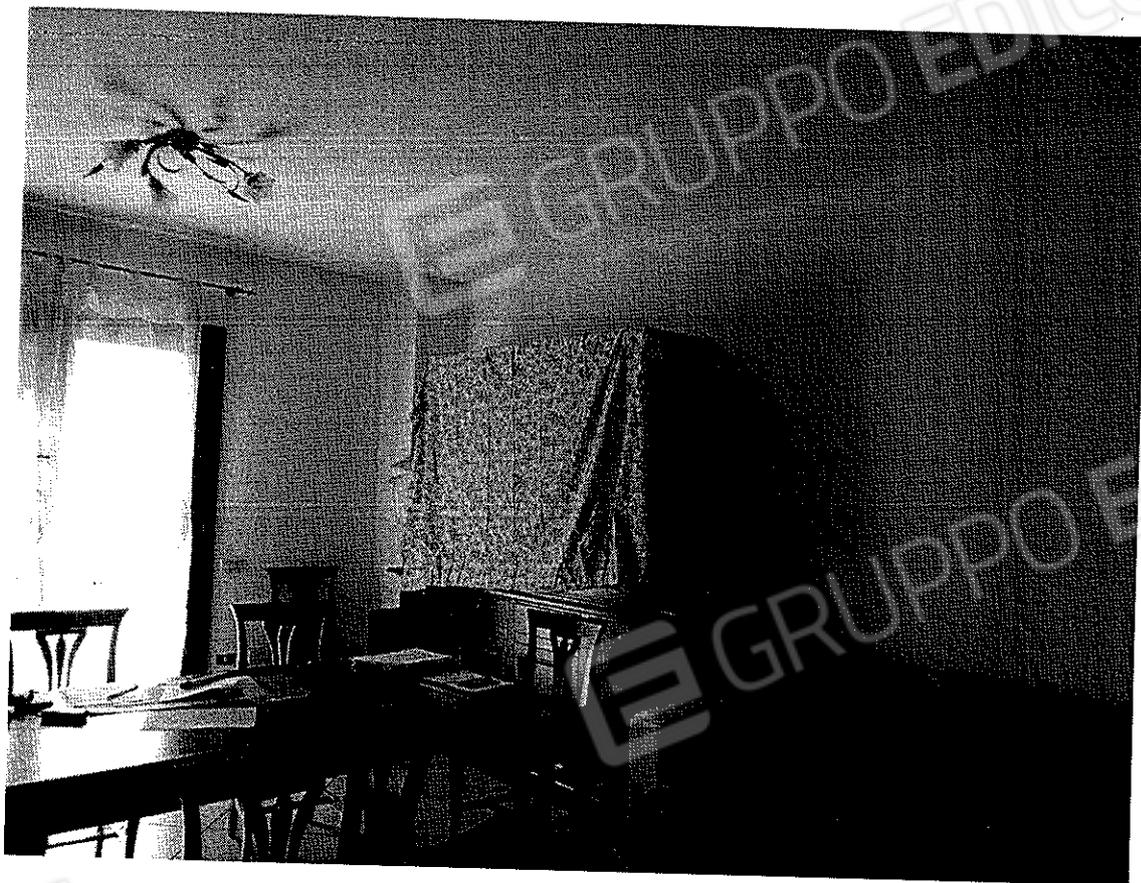
Foto n.7.

Soggiorno.

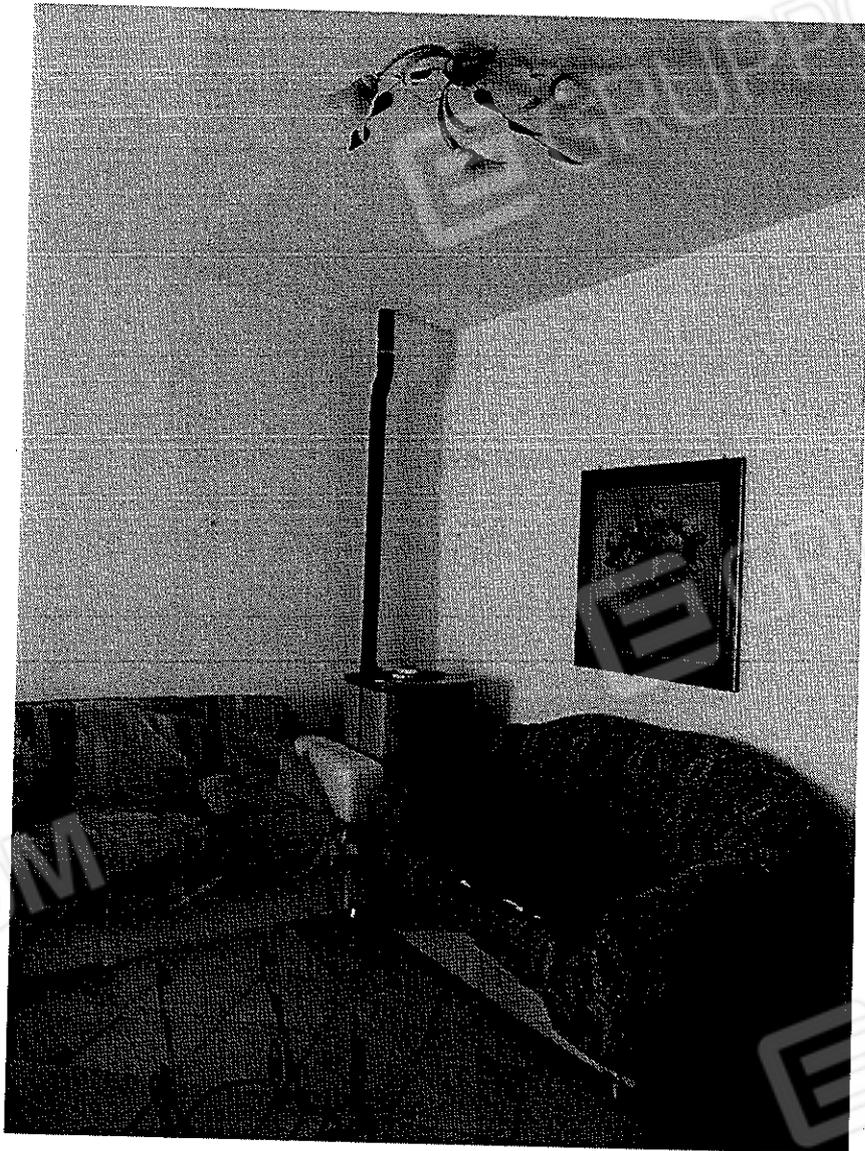
Foto n.8.

Soggiorno.

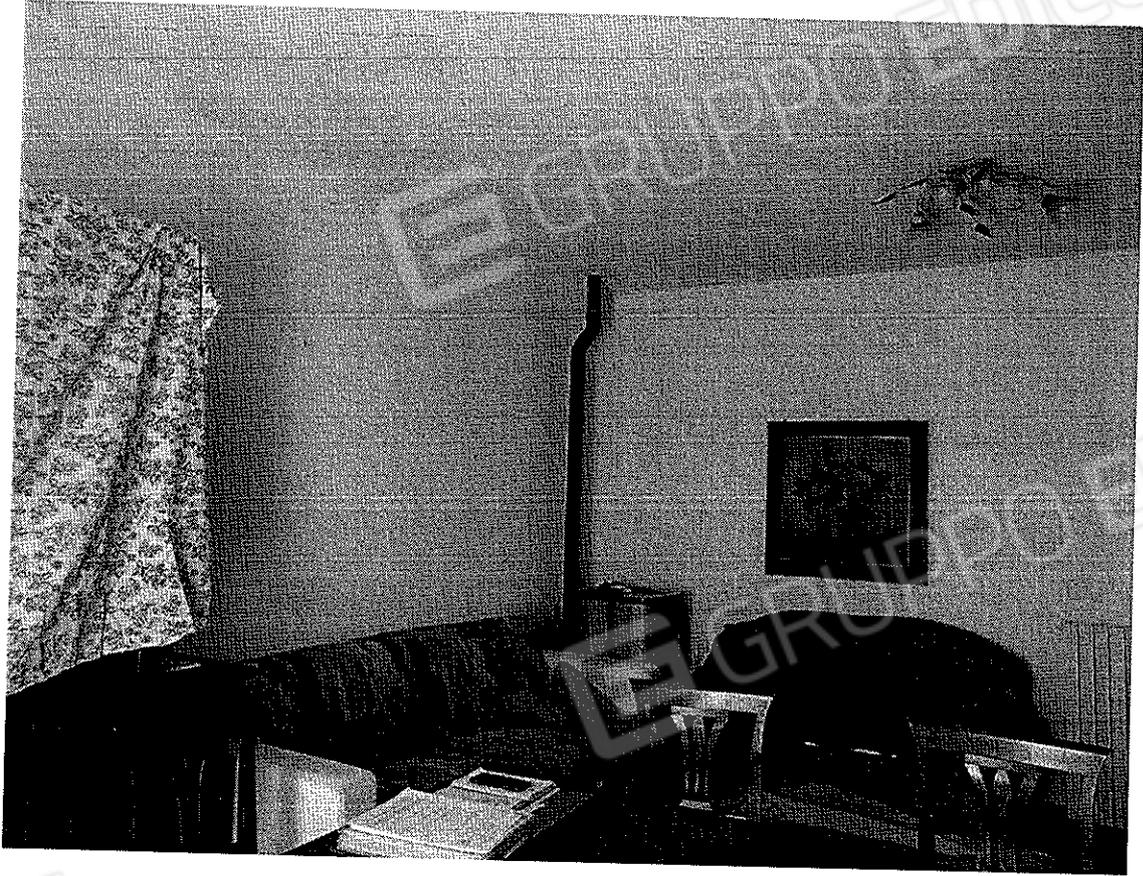
Foto n.9.

Soggiorno.

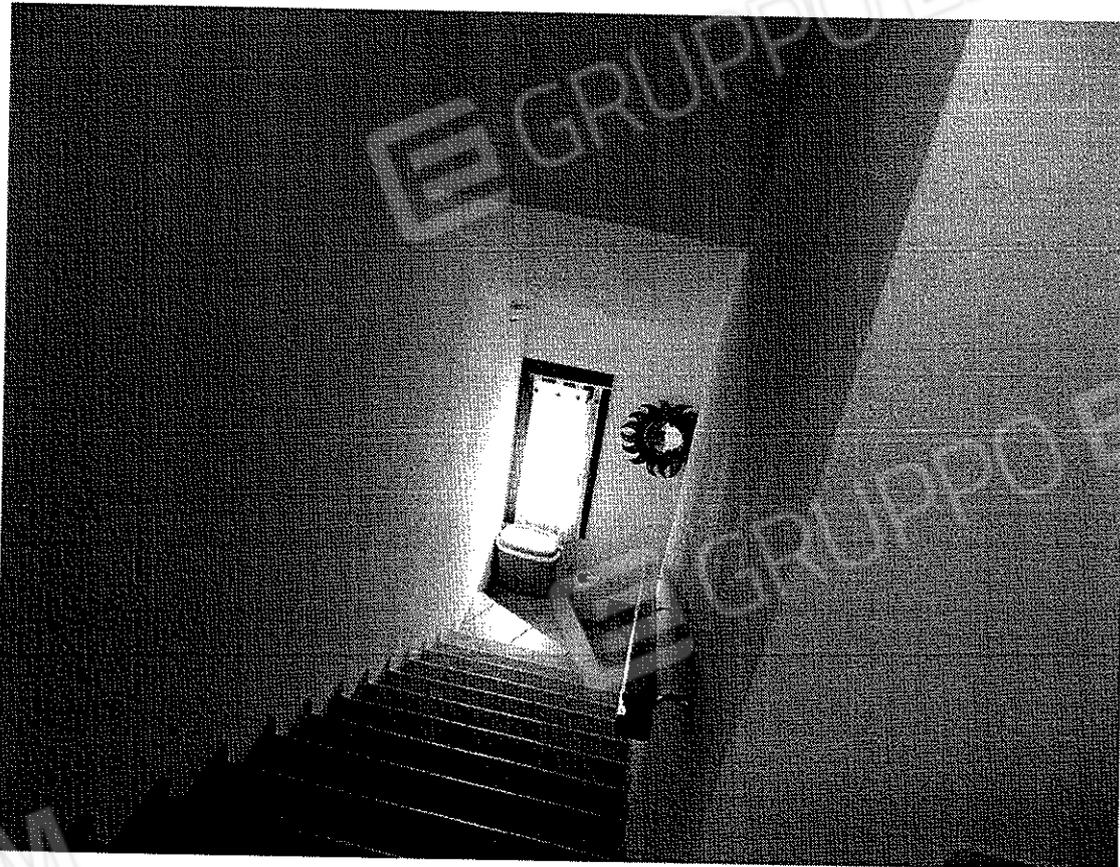
Foto n.10.

Scala interna che collega il piano primo al piano terra.

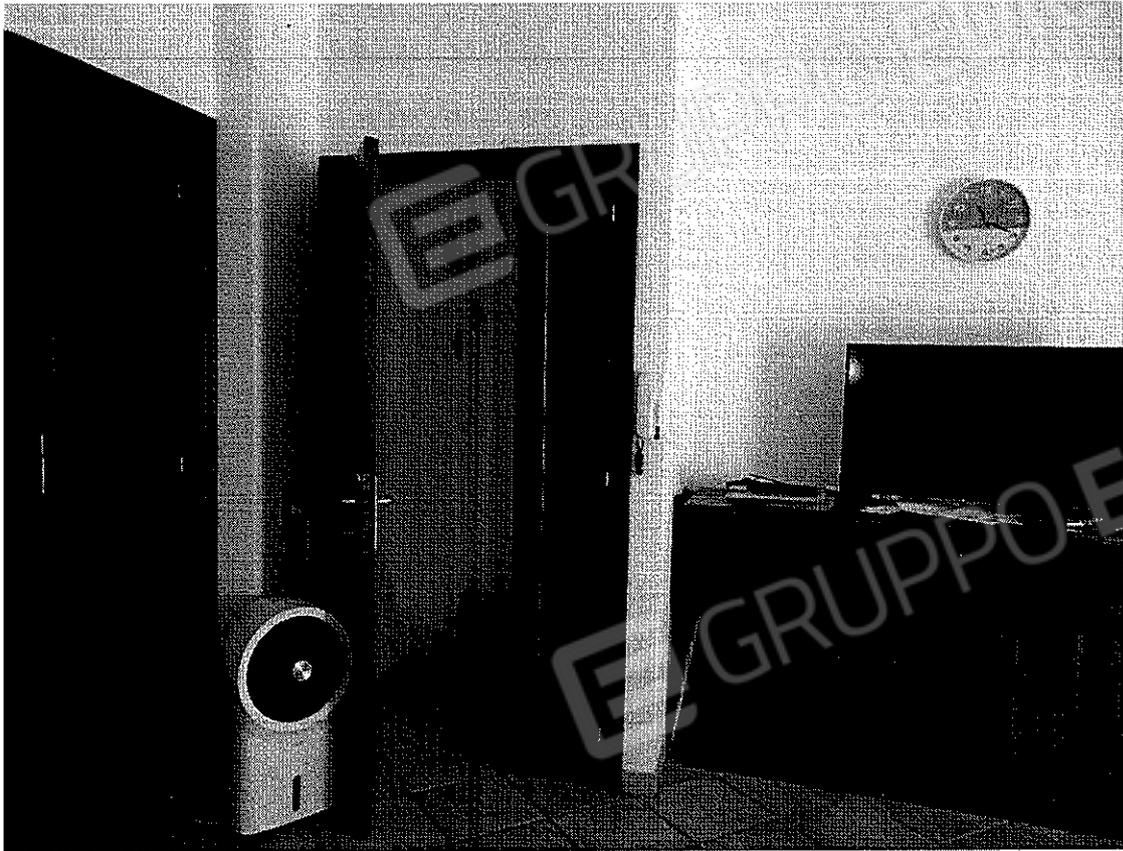
Foto n.11.

Portoncino ingresso interno con accesso da scala collegamento piano terra piano priimo.

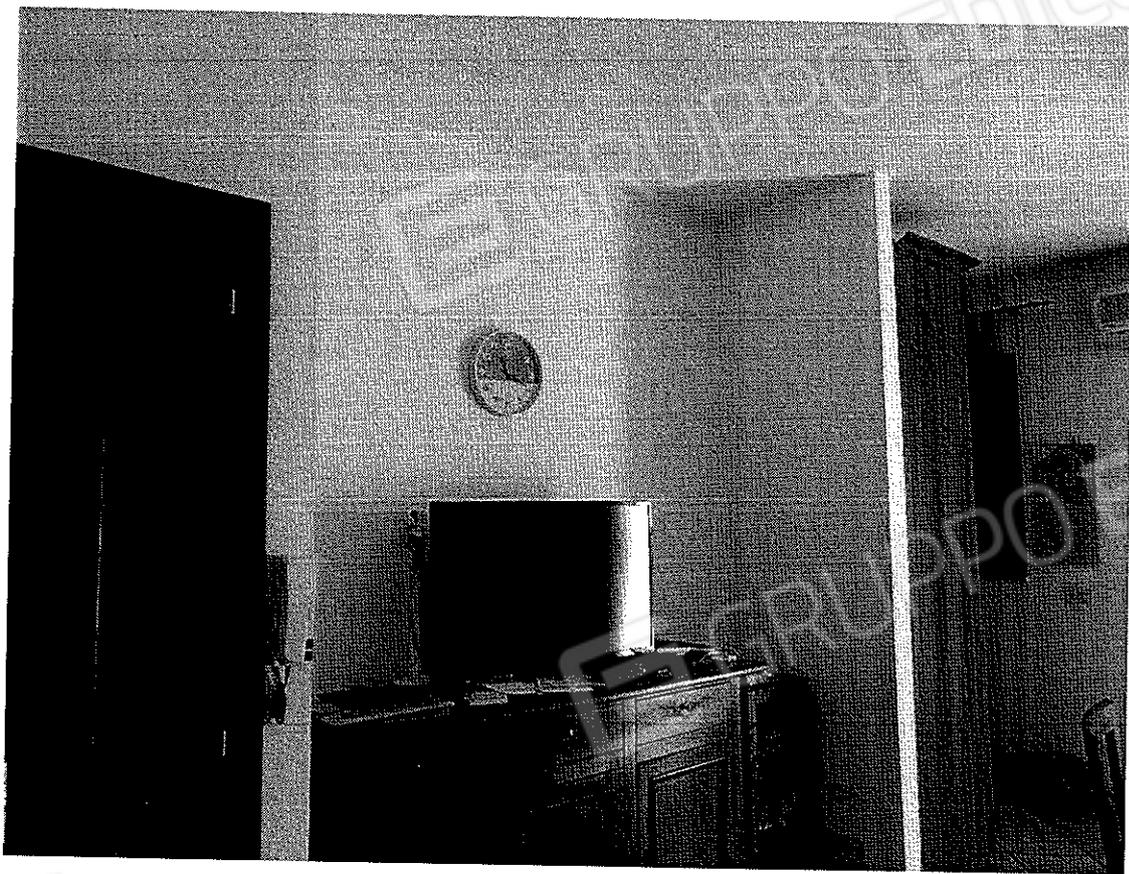
Foto n.12.

Soggiorno.

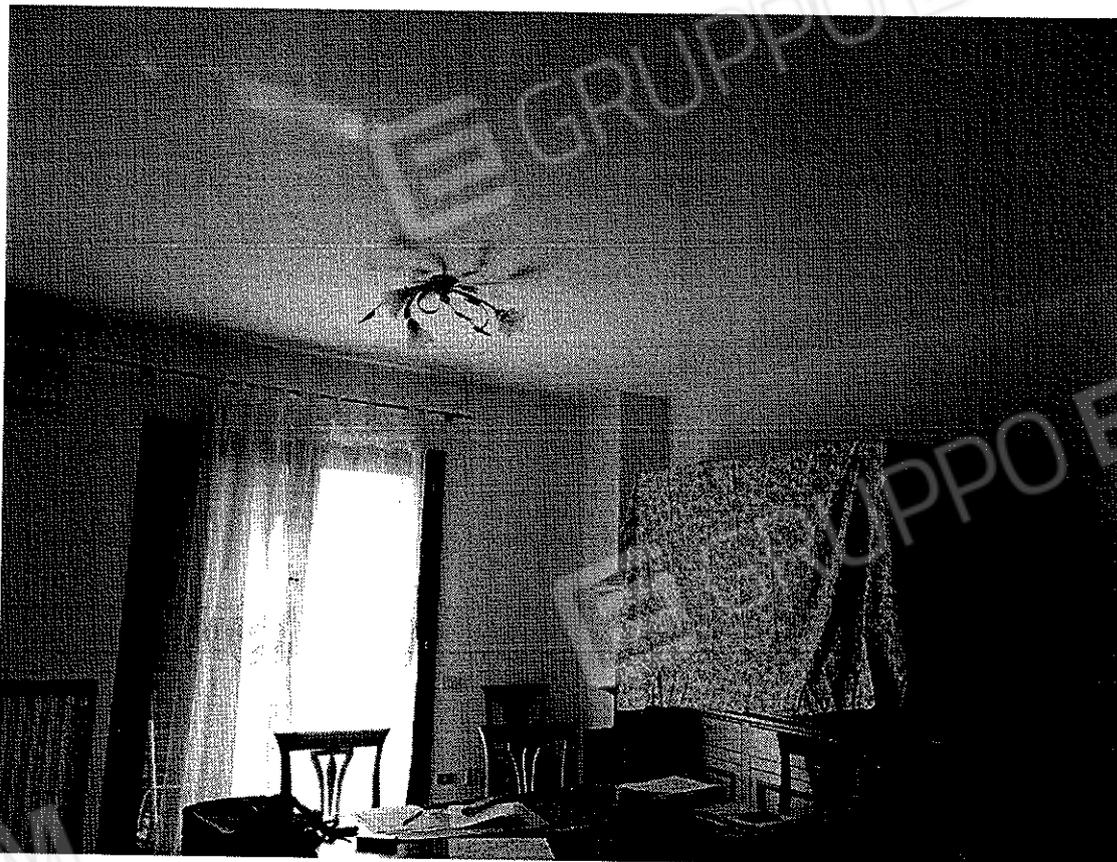
Foto n.13.

Soggiorno.

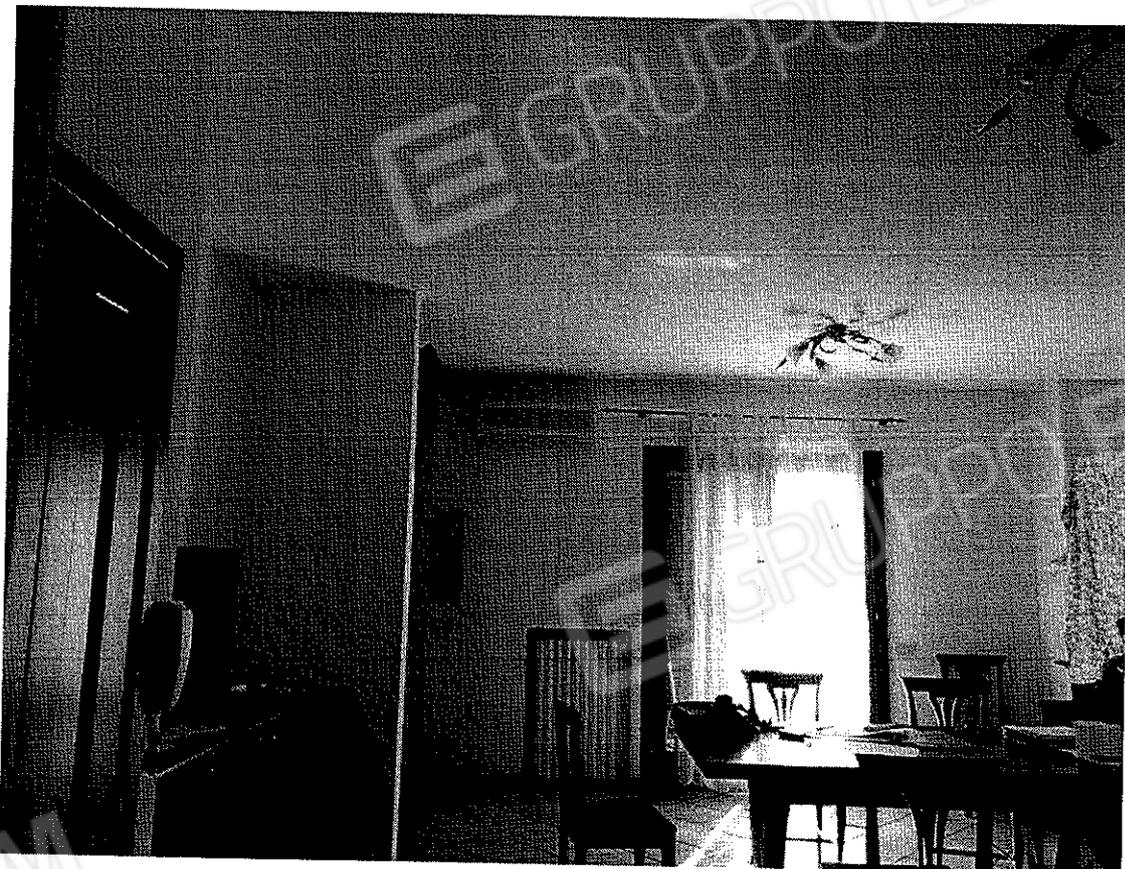
Foto n.14

Soggiorno.

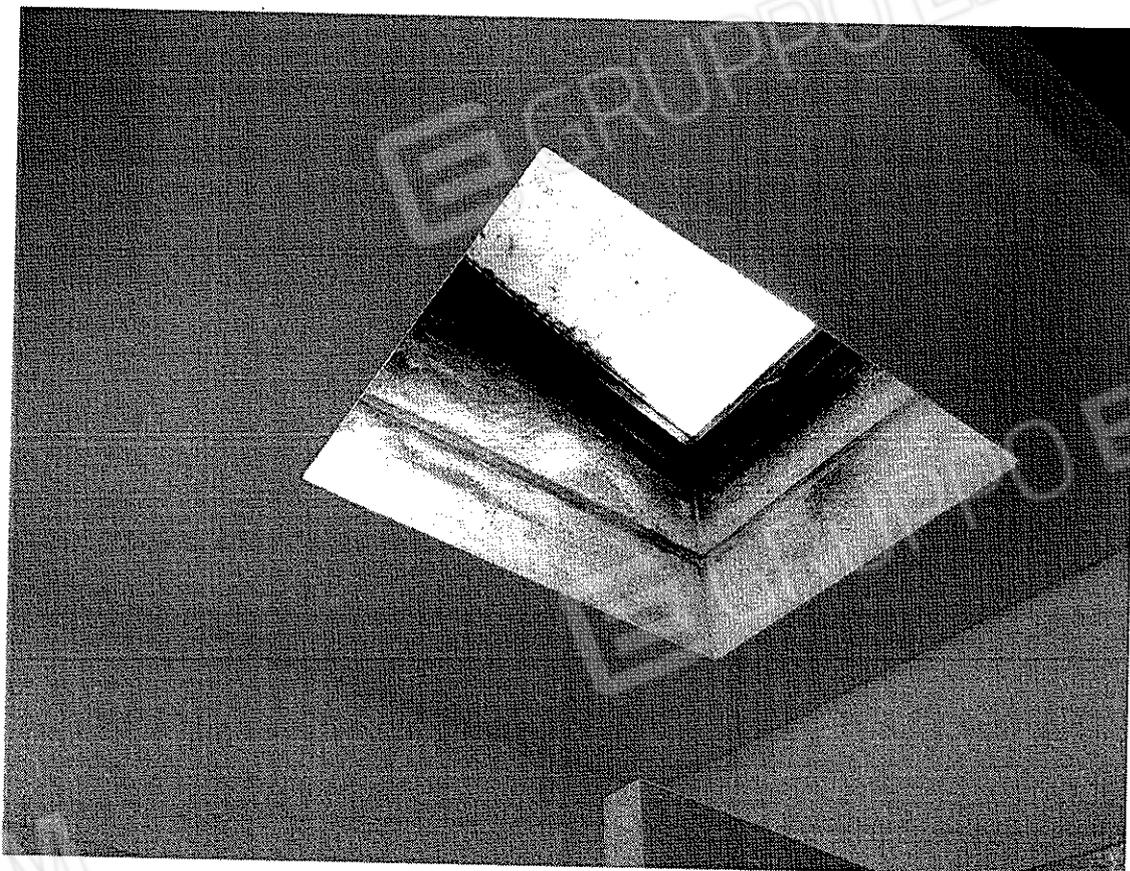
Foto n.15

Lucernario.

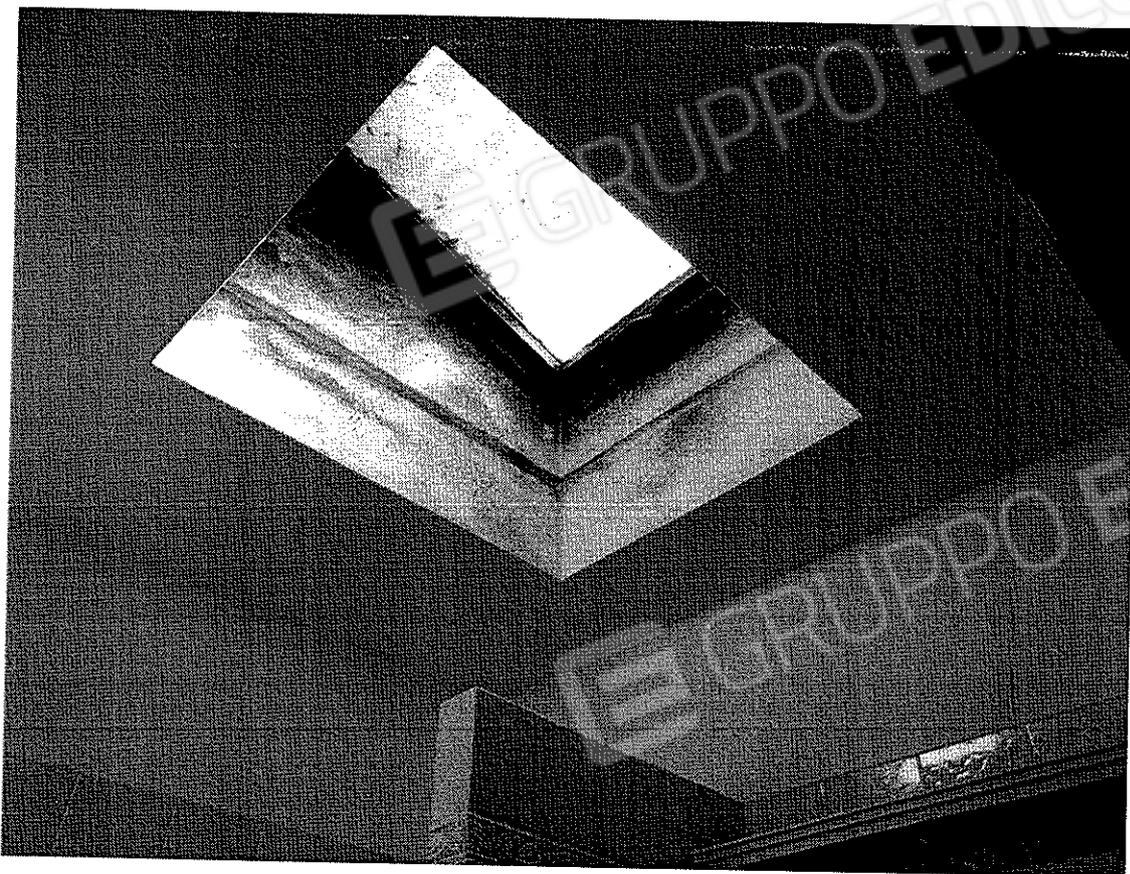
Foto n.16.

Lucernario ubicato nel servizio igienico.

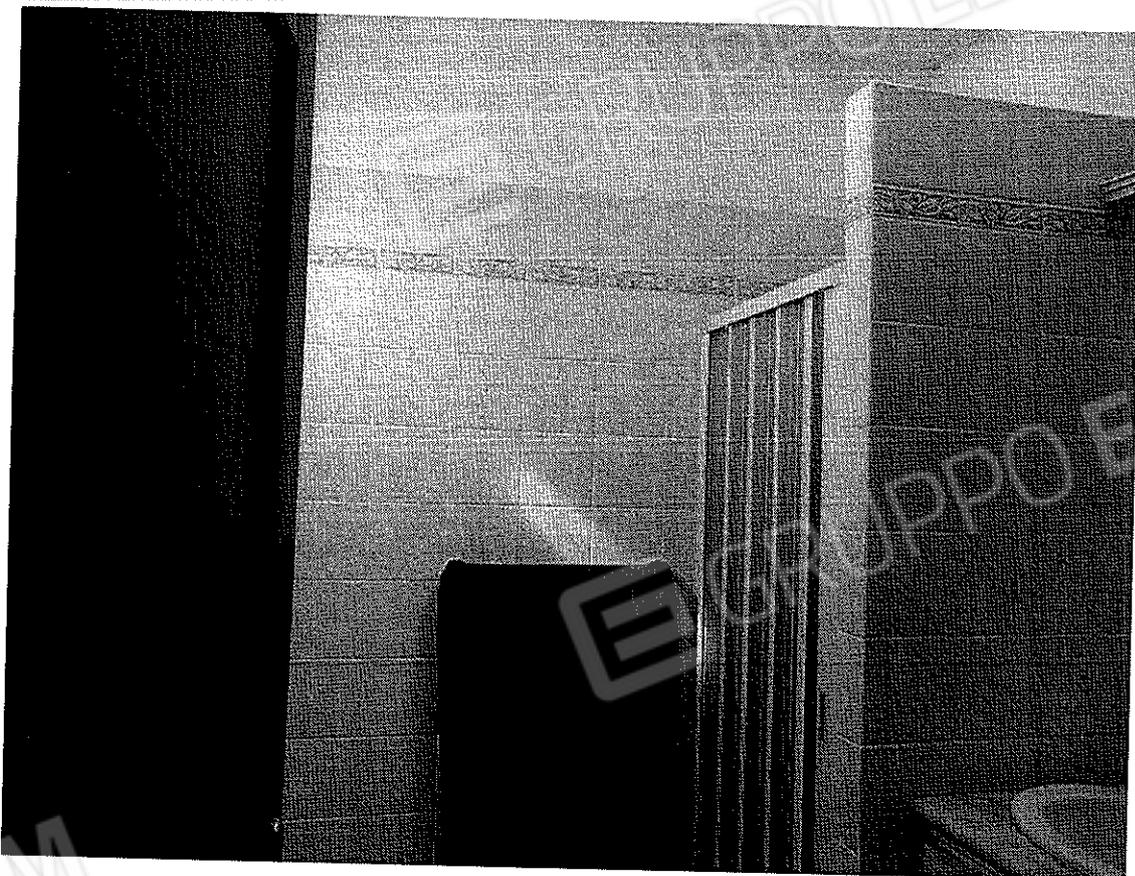
Foto n.17.

Servizio igienico.

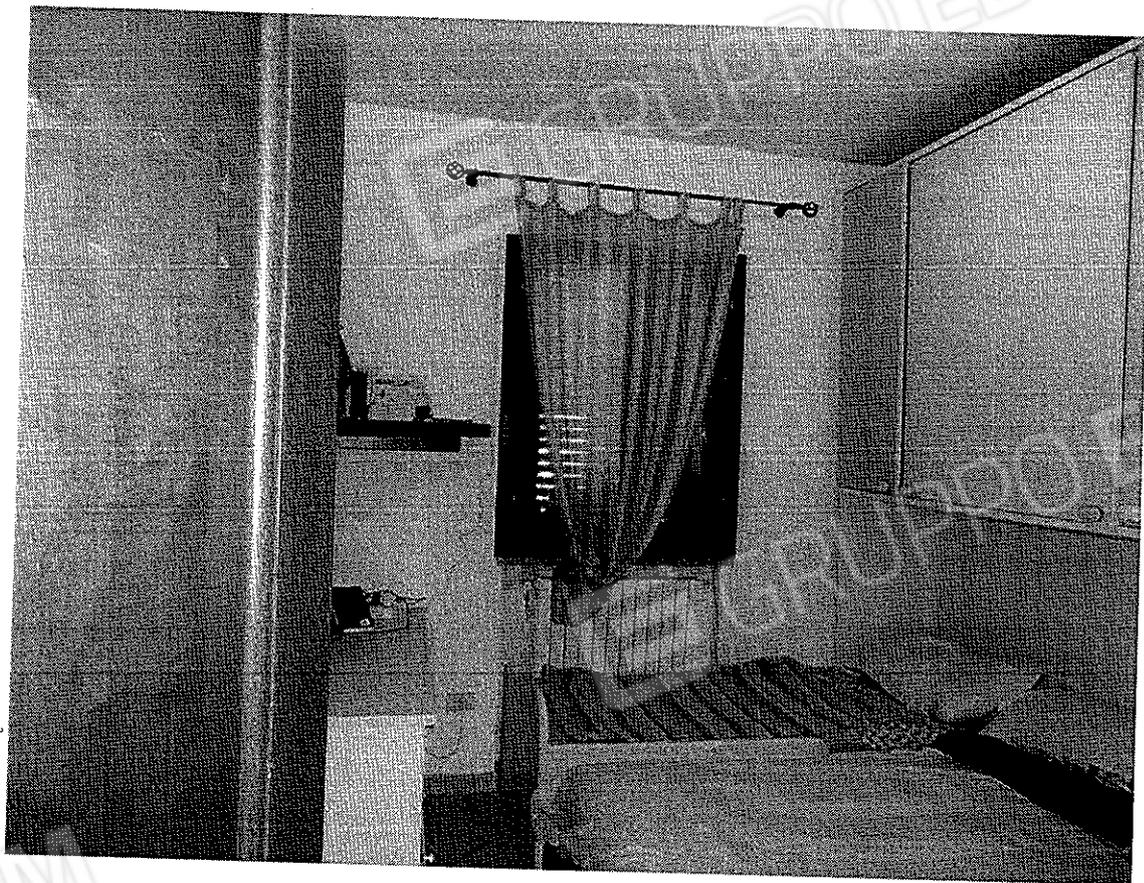
Foto n.18.

Cameretta.

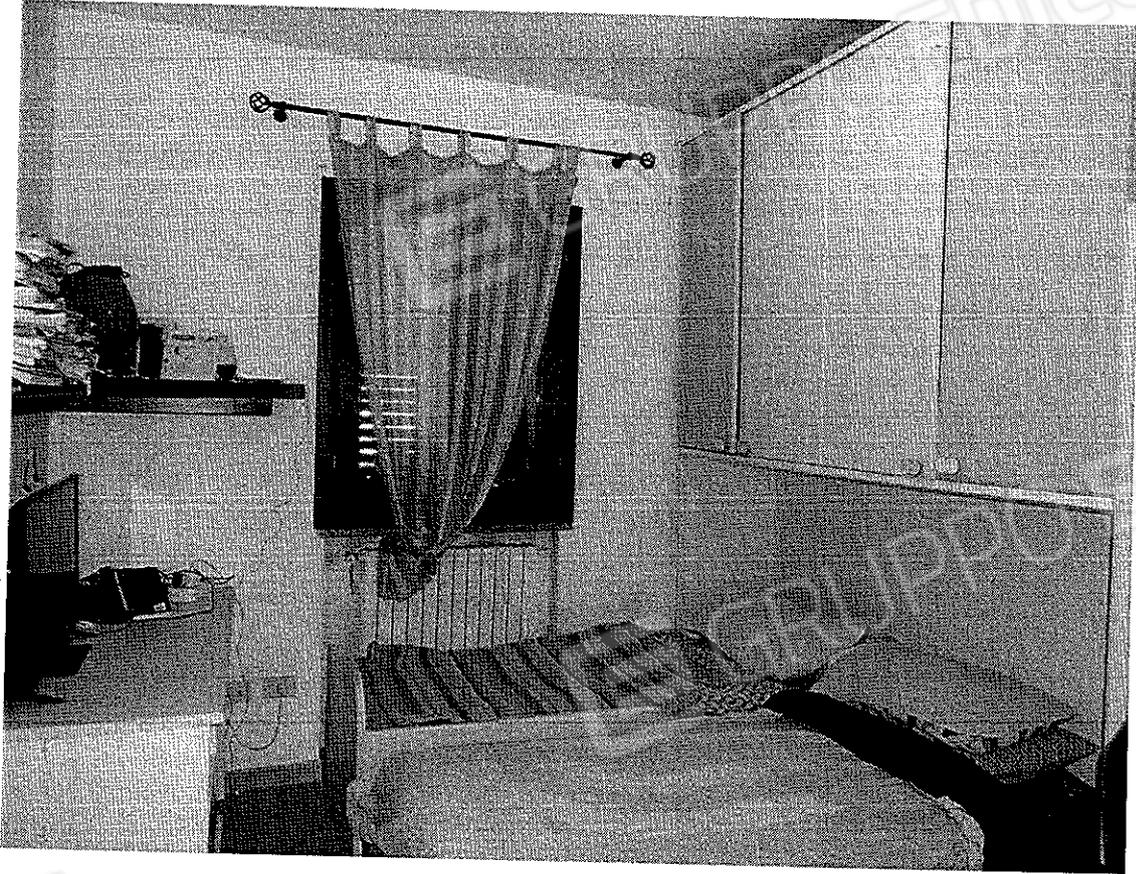
Foto n.19.

Cameretta.

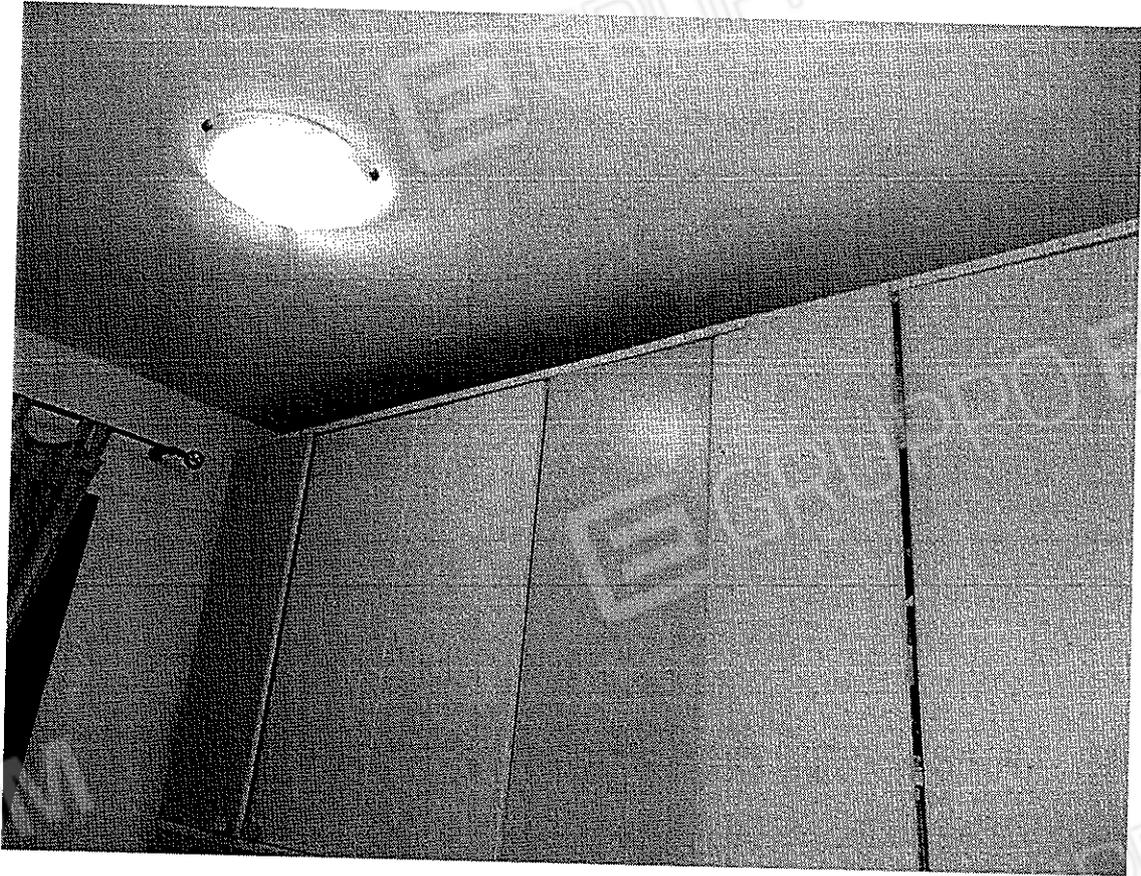
Foto n.20.

Cameretta.

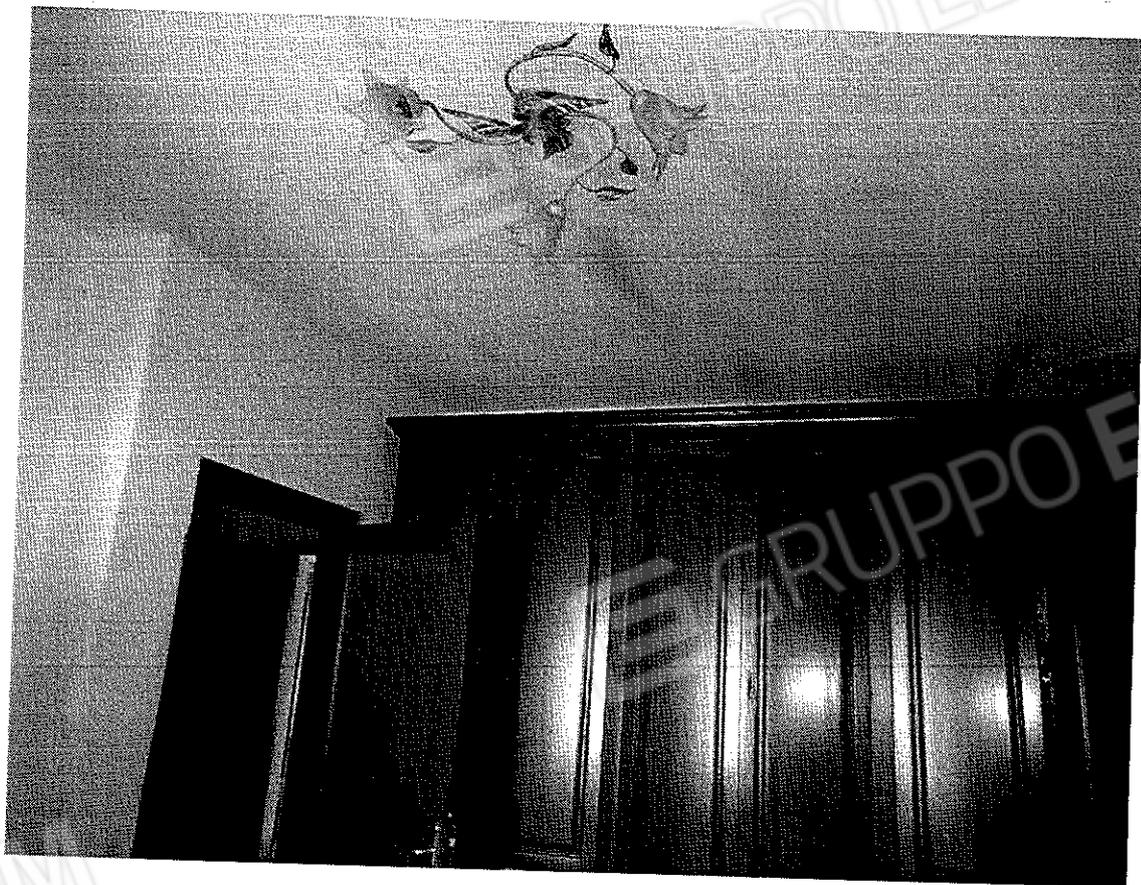
Foto n.21.

Camera matrimoniale.

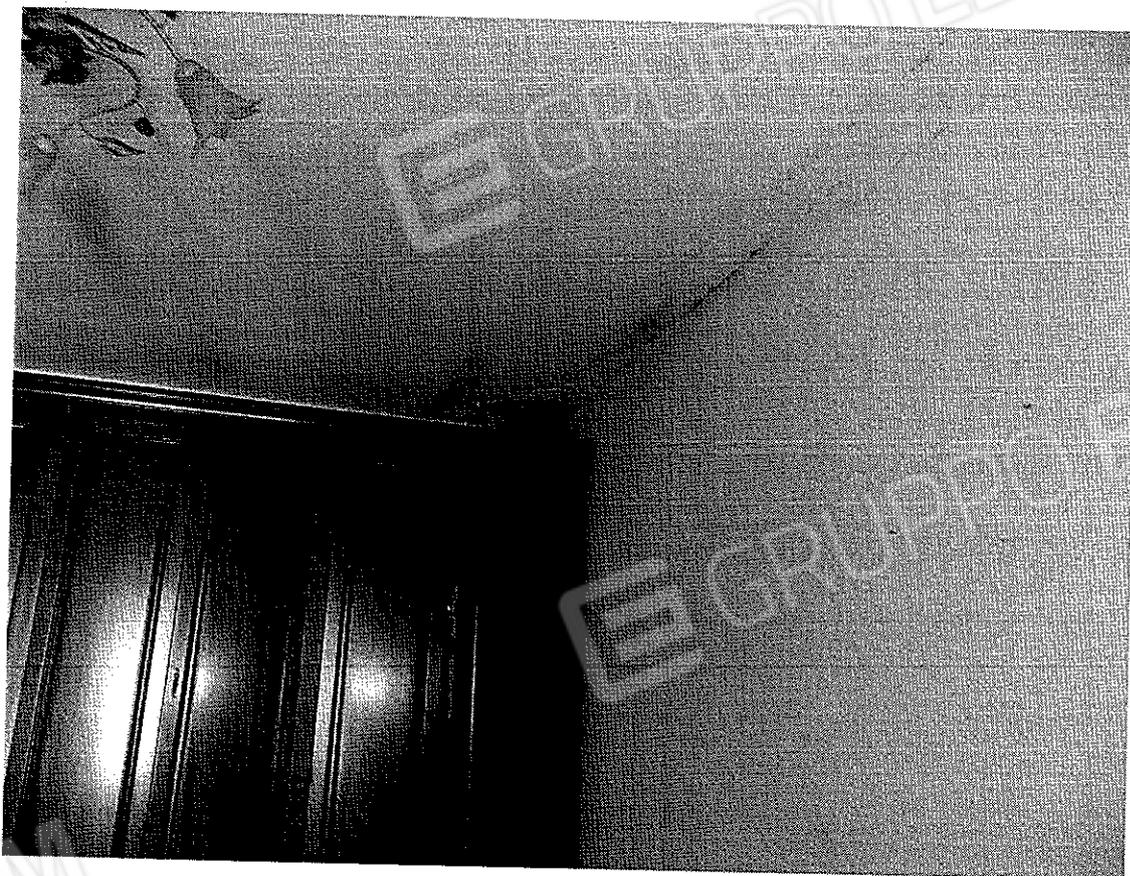
Foto n.22.

Camera matrimoniale.

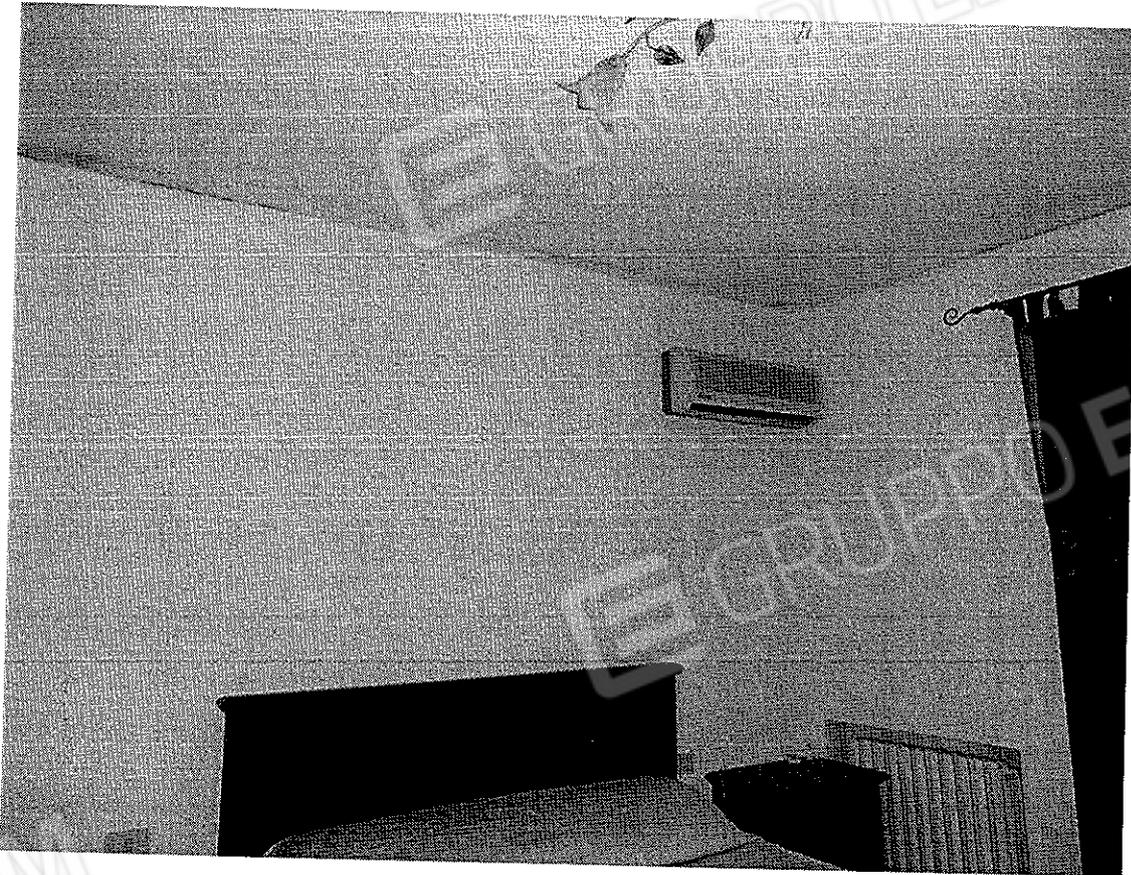
Foto n.23.

Camera matrimoniale.
