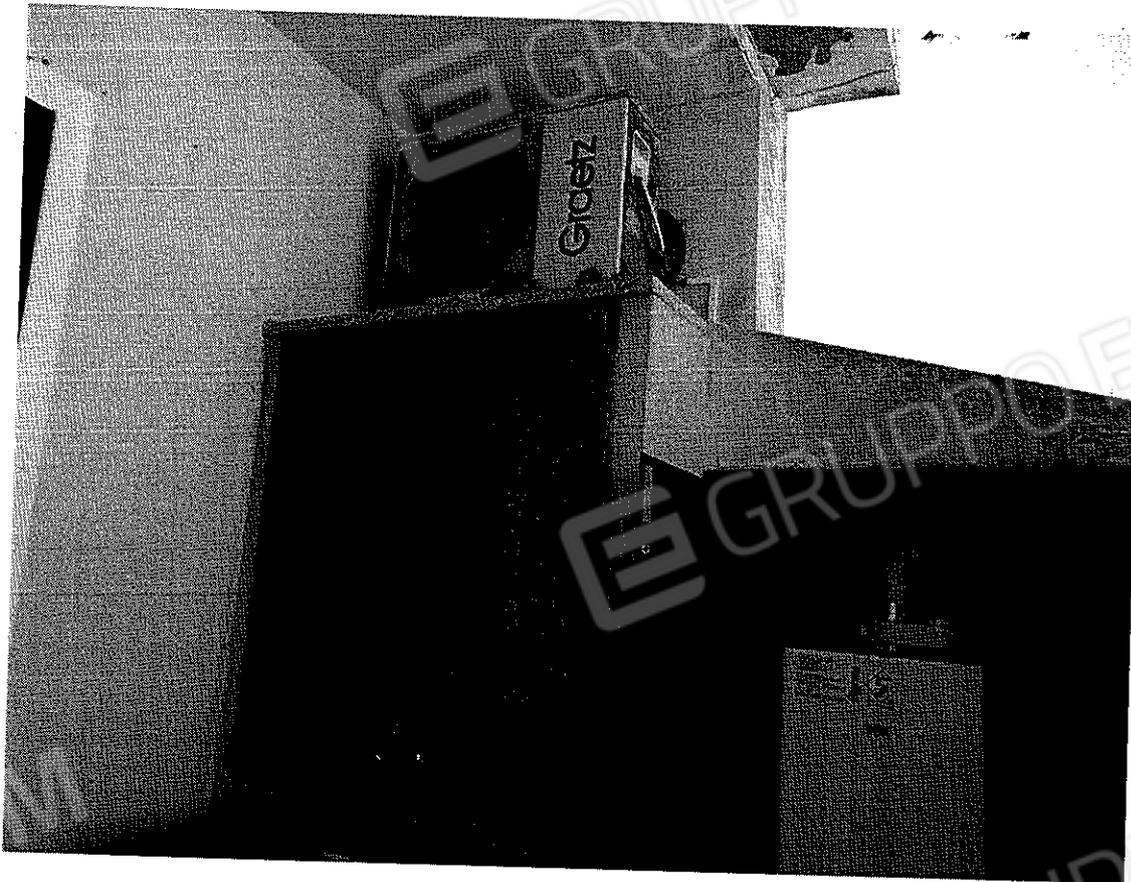
Foto n.24.

Motore climatizzatore – vano caldaia – terrazzo ovest –

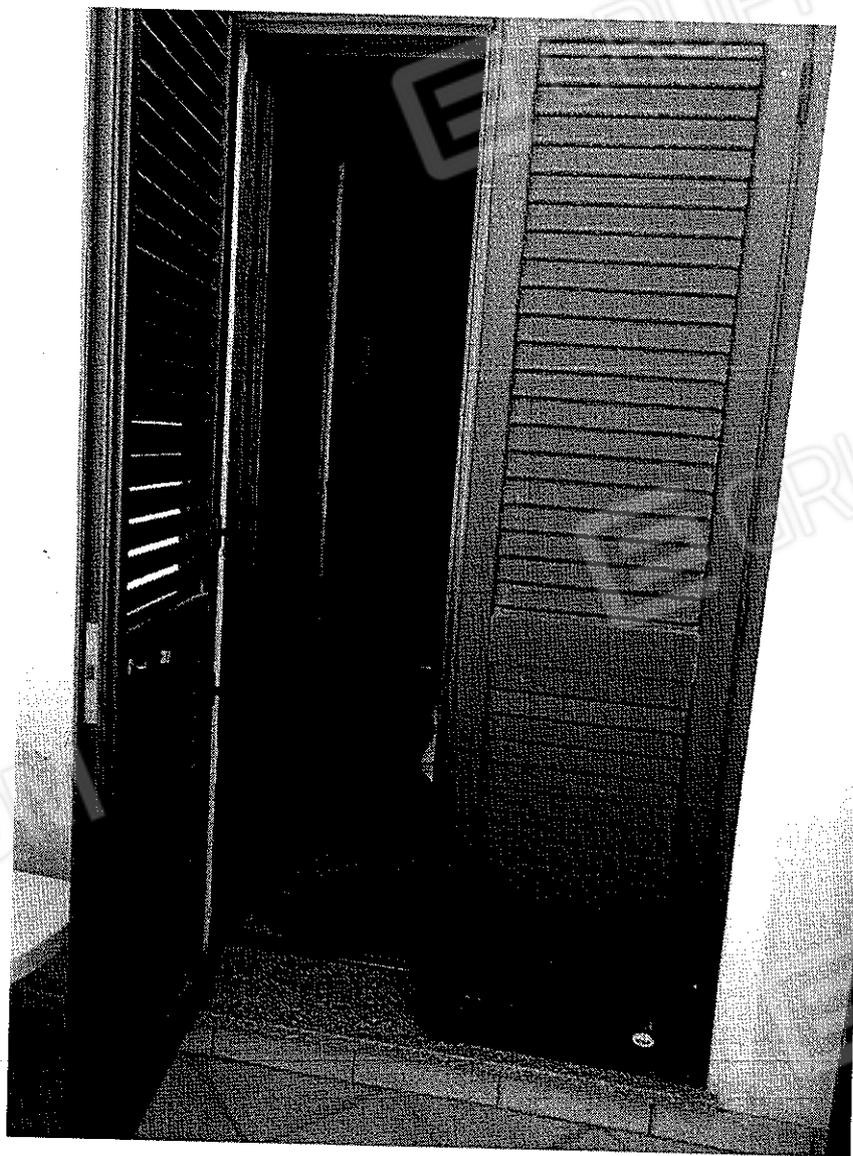
Foto n.25.

Porta esterna verso terrazzo ovest - camera da letto matrimoniale —

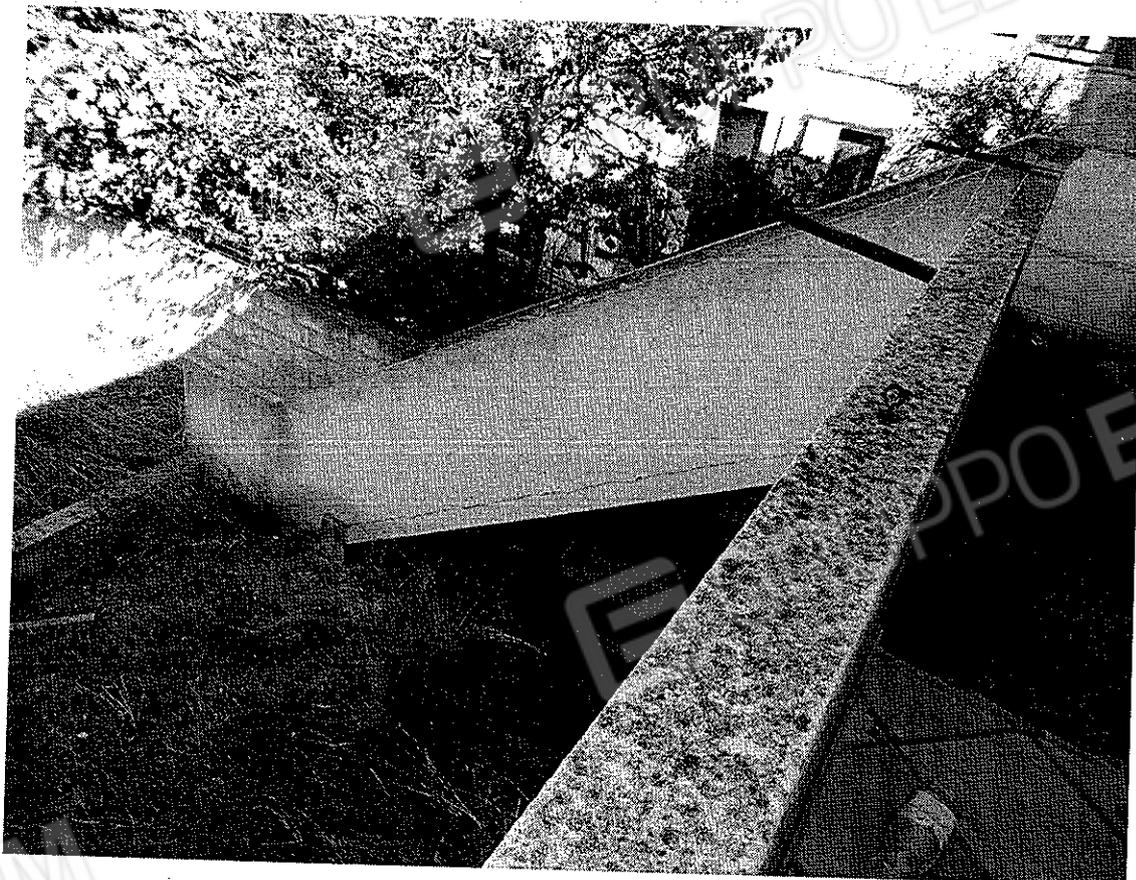
Foto n.26

Scala lato ovest – ricade su diversa proprietà e dovrà essere oggetto di demolizione.

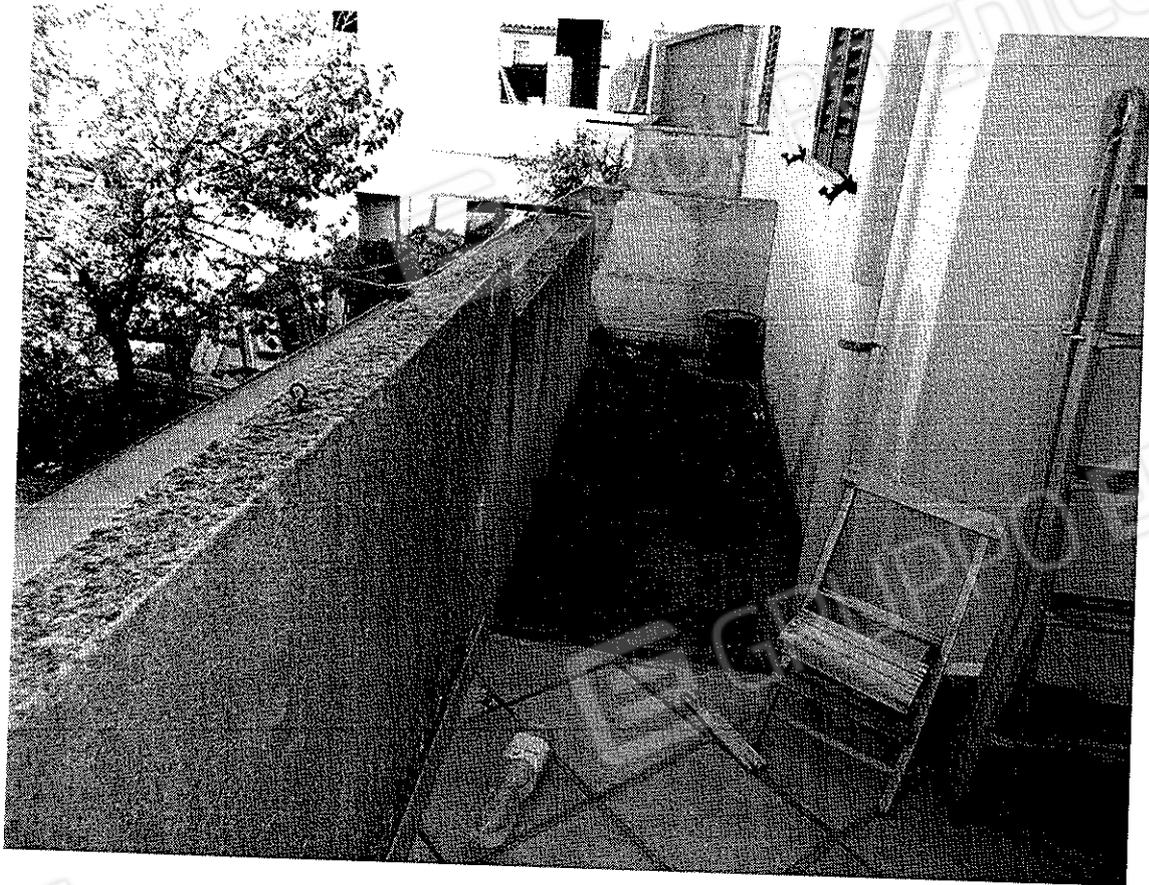
Foto n.27.

Terrazzo ovest.

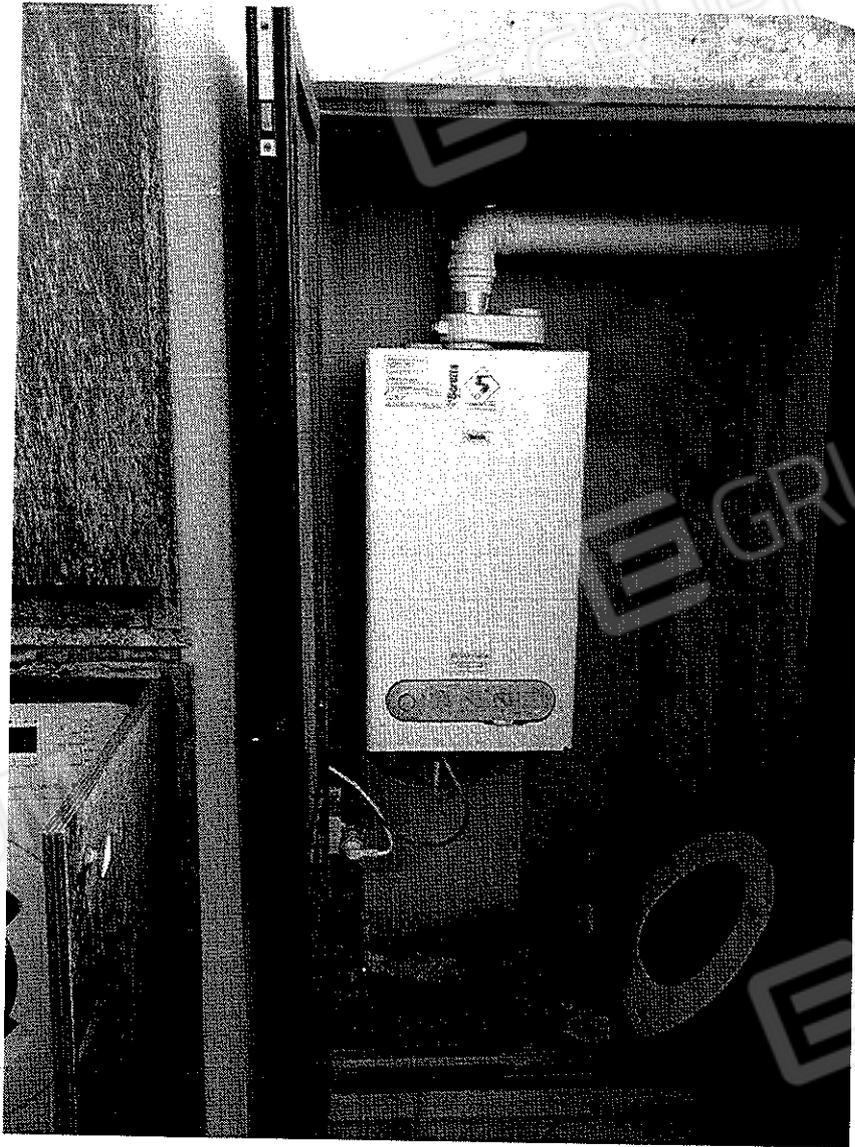
Foto n.28

Caldaia su vano caldaia terrazzo ovest – lato camera matrimoniale -
