ESECUZIONE IMMOBILIARE

Procedura n. 43/2021 R.G.E.
presso il Tribunale di Tempio Pausania

Compendio immobiliare
sito in via Strasburgo nn. 10 e 12 - Olbia

ALLEGATO E **DOCUMENTAZIONE FOTOGRAFICA**

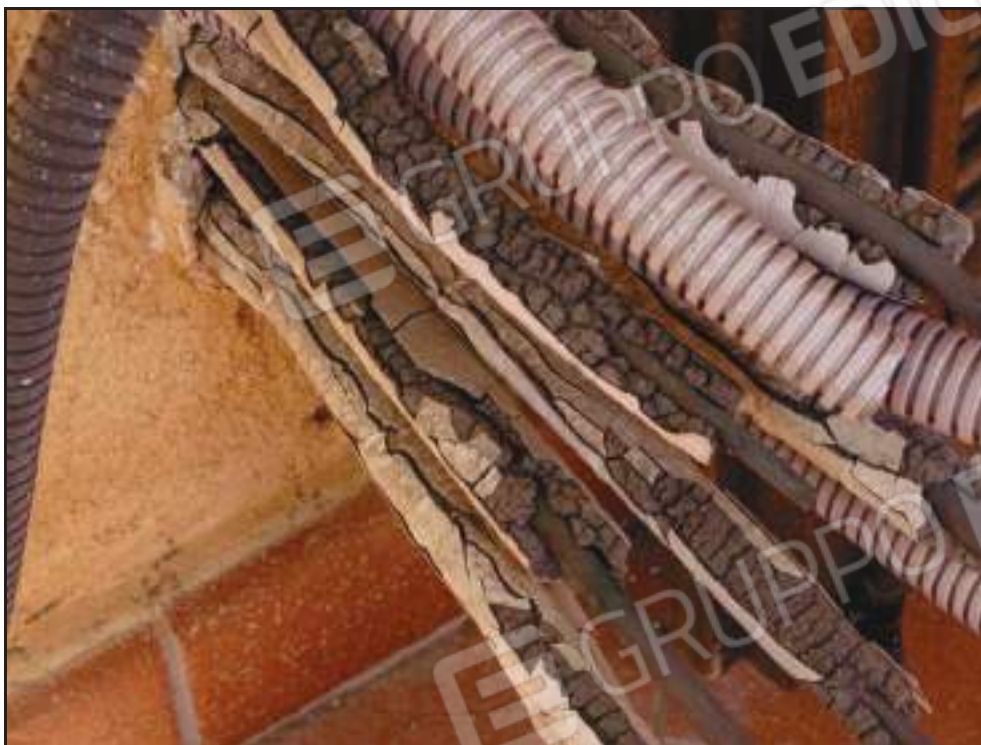
Particolare deterioramento di tubazioni impianto di condizionamento.

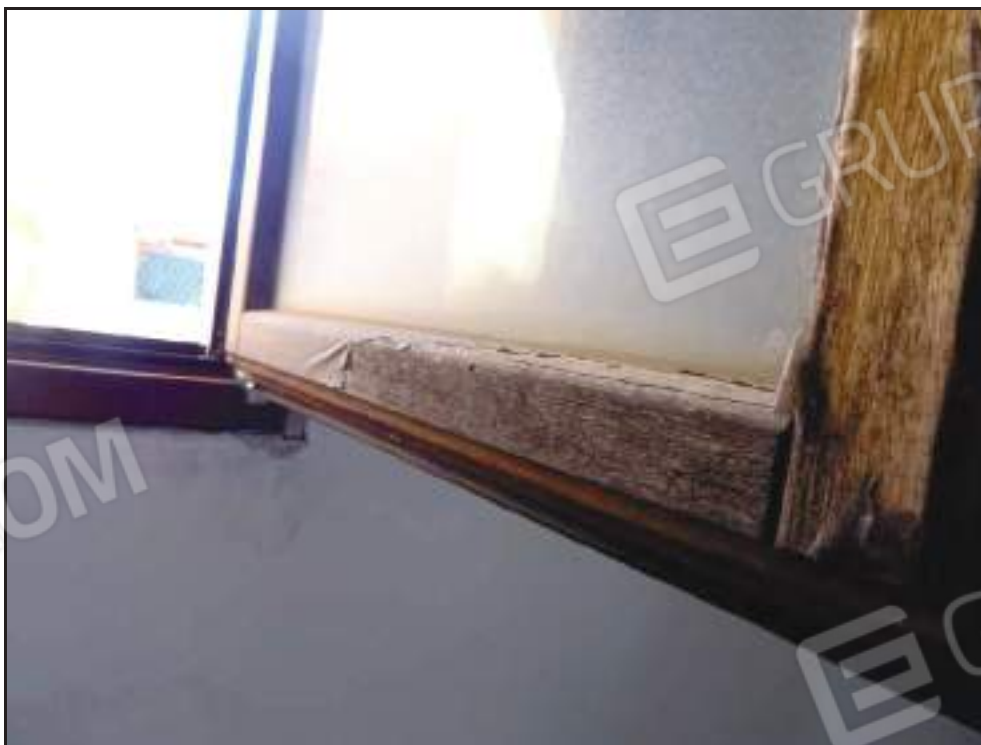
Particolare deterioramento infissi esterni più esposti.

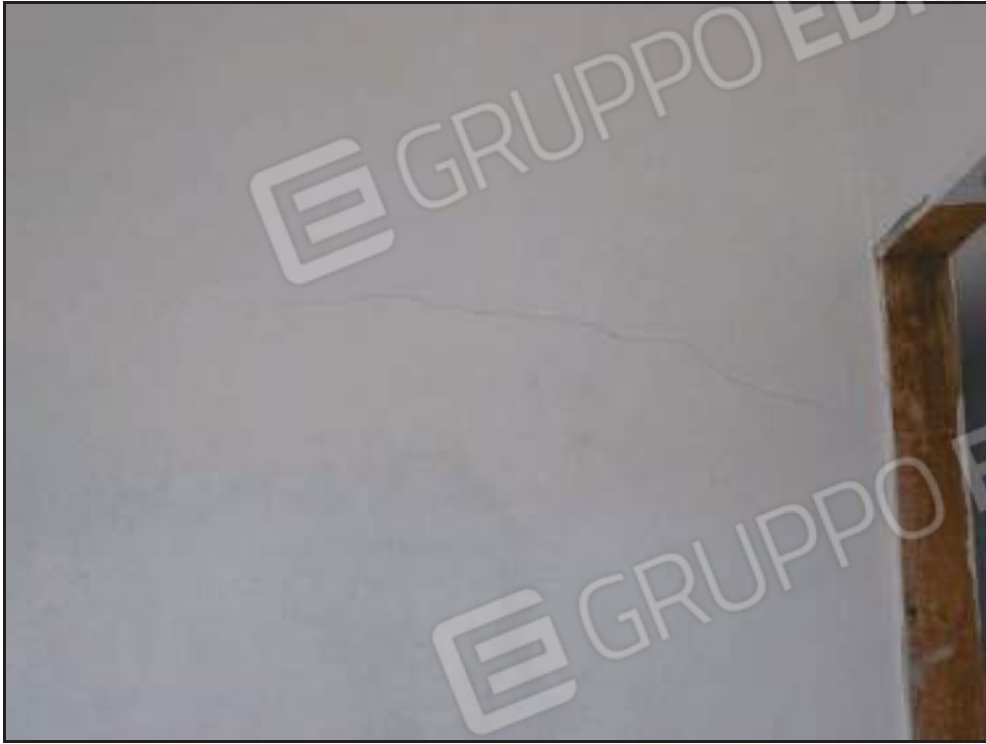
Particolare crepa di assentamento in una camera da letto.

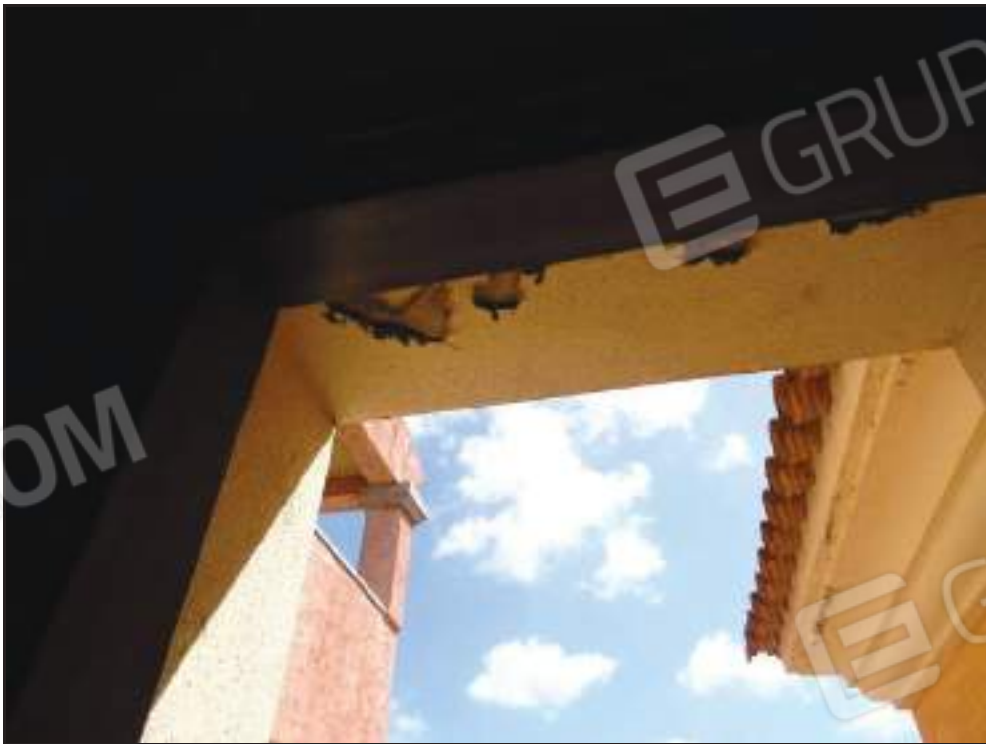
Particolare esfoliazione architrave finestra nel disimpegno al piano primo.

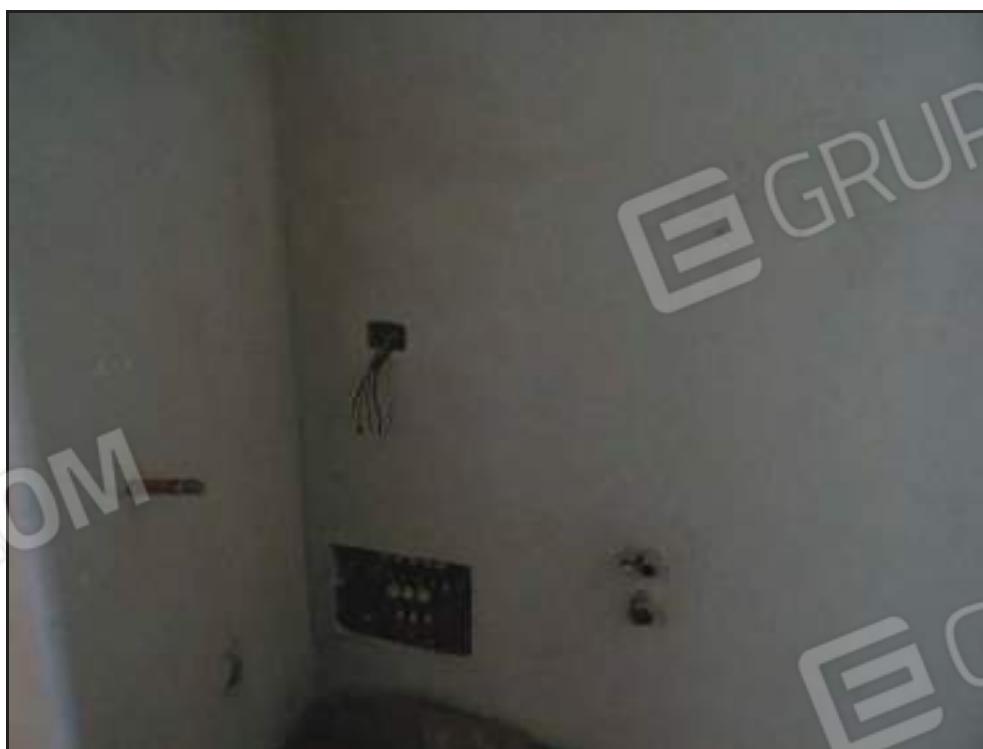
Particolare stato realizzazione impianti.

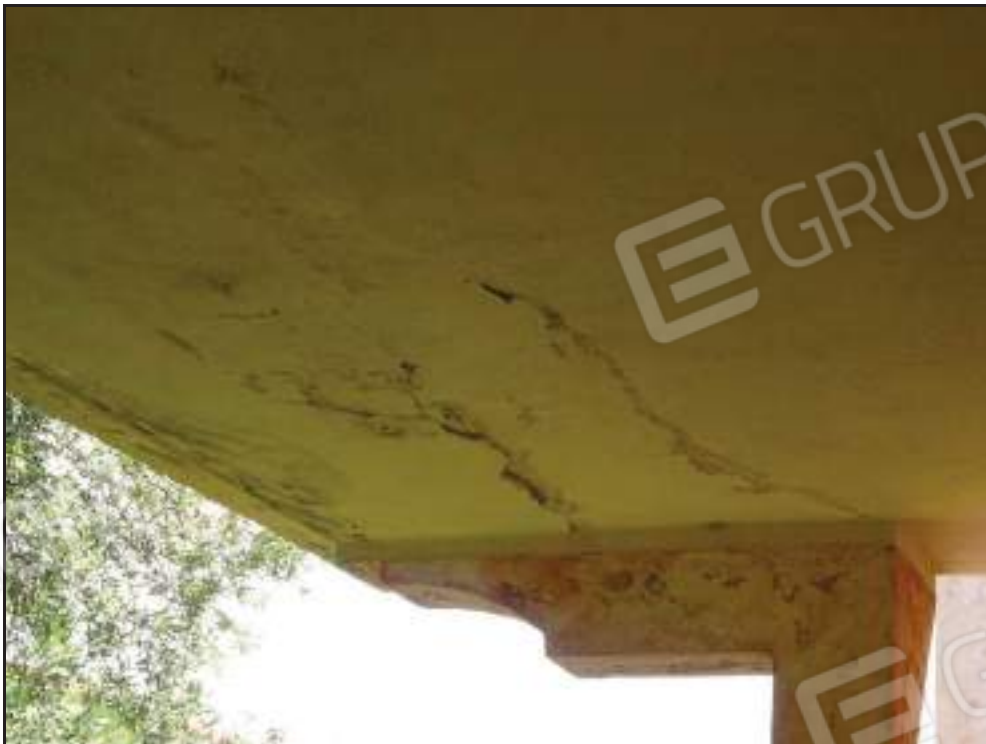
Particolare esfoliazioni tinteggiatura sul soffitto della veranda coperta lato nord.

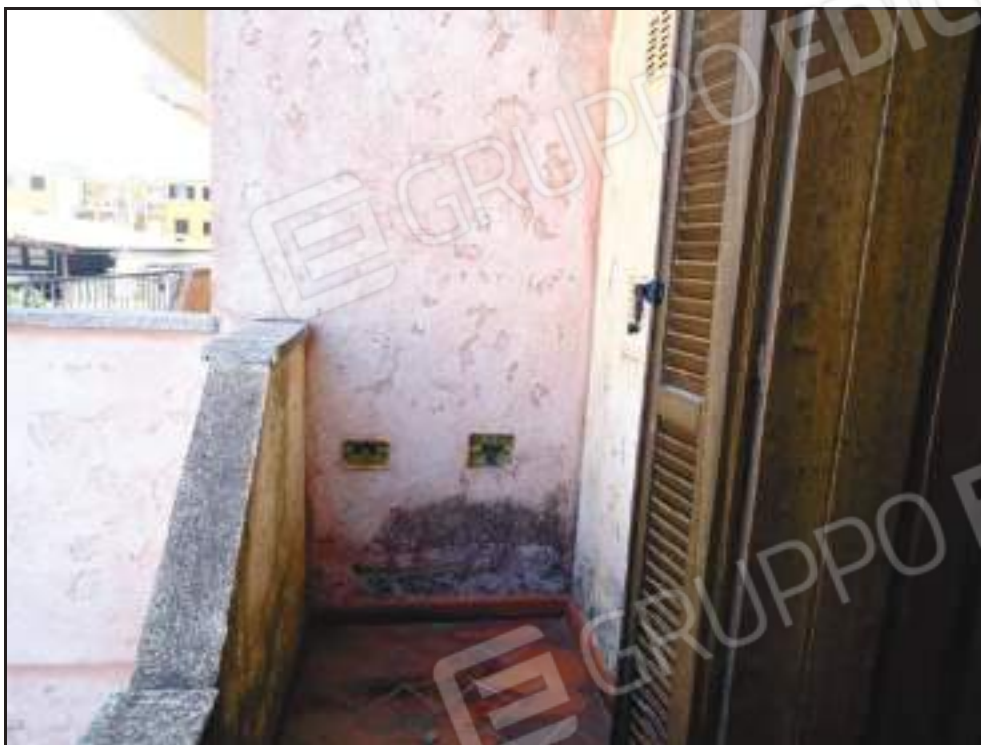
Stato di degrado nel balcone annesso alla camera padronale.

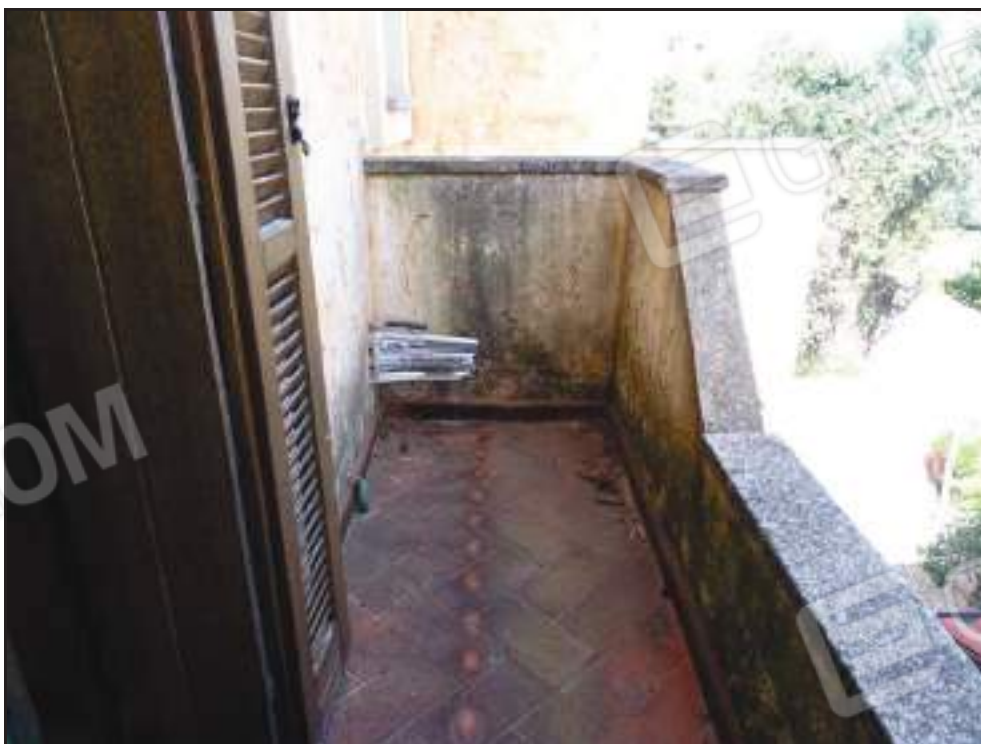
Stato di degrado nel balcone annesso alla camera padronale.

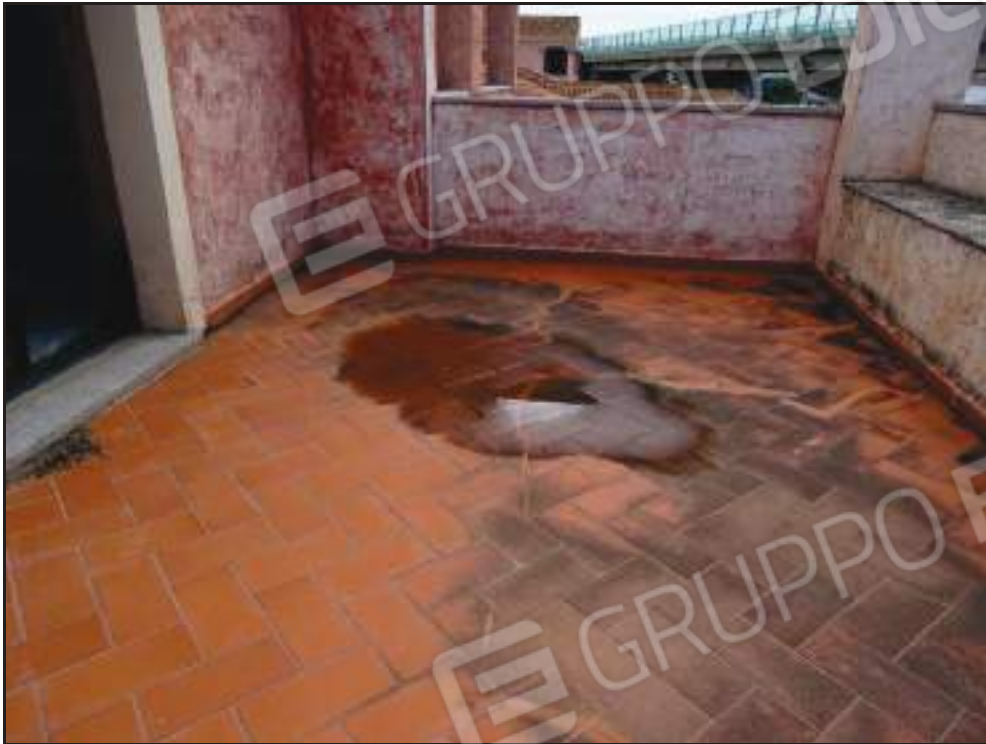
Ristagno acque piovane nel pavimento della terrazza rivolta a sud.

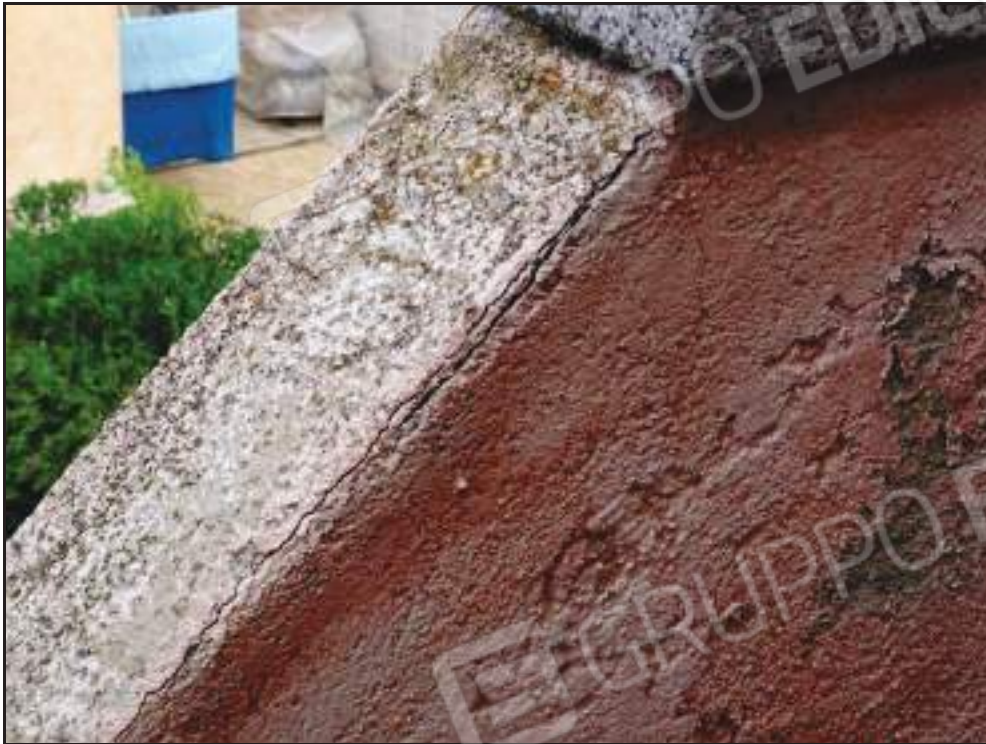
Particolare lesioni nel parapetto balconi.

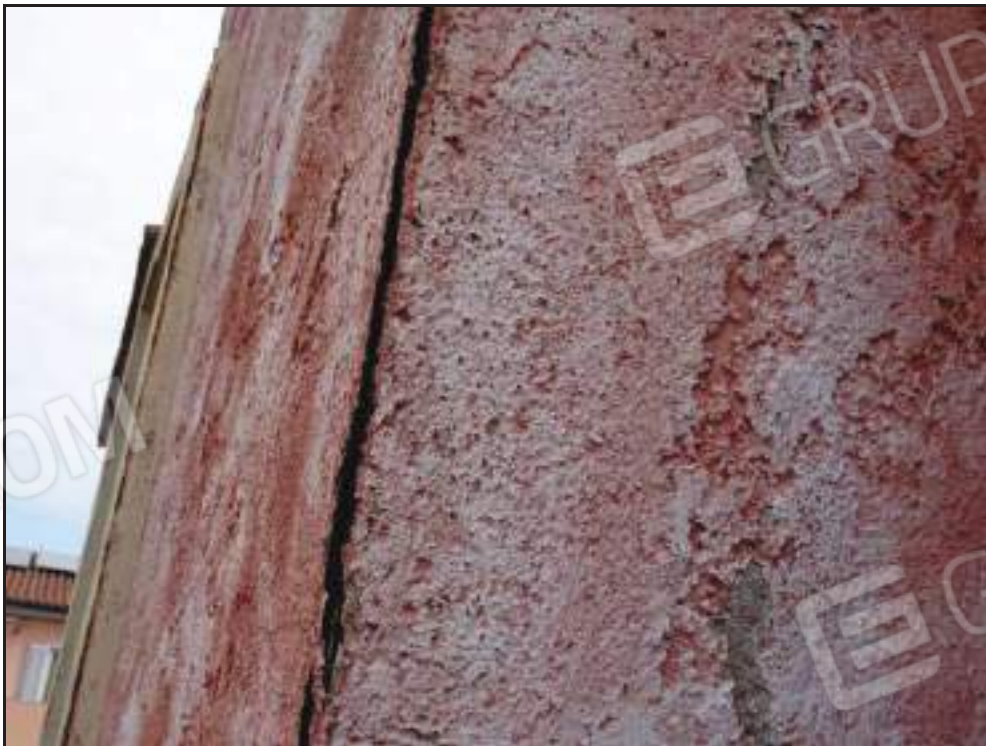
Particolare lesioni intonaco della muratura esterna.

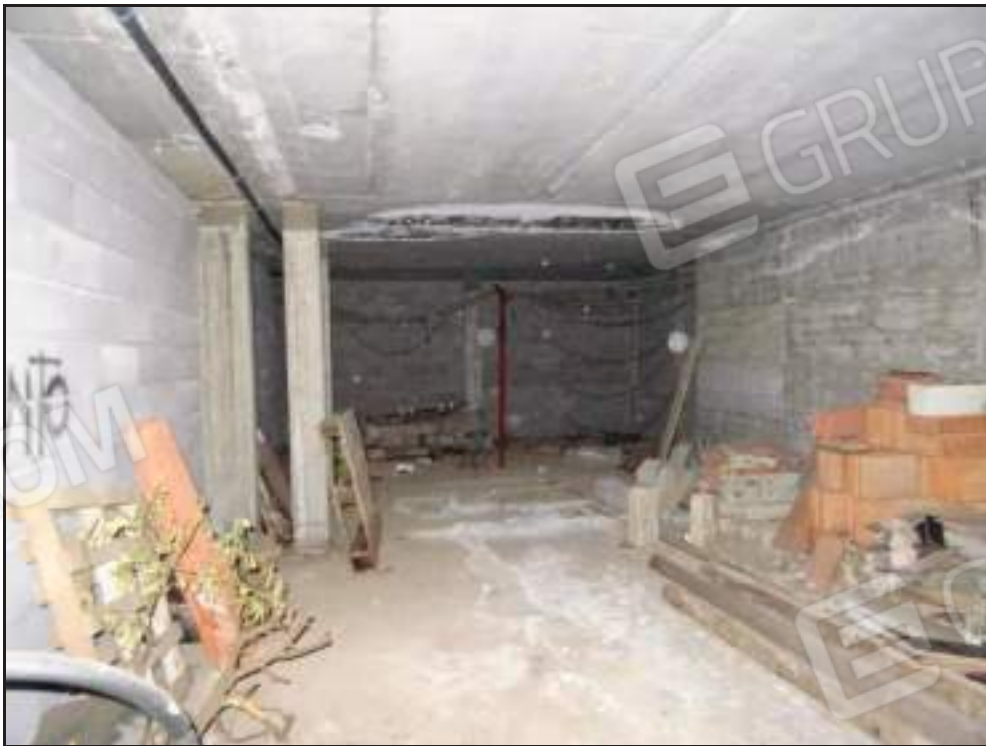
Particolare infiltrazioni nel locale sub 28.

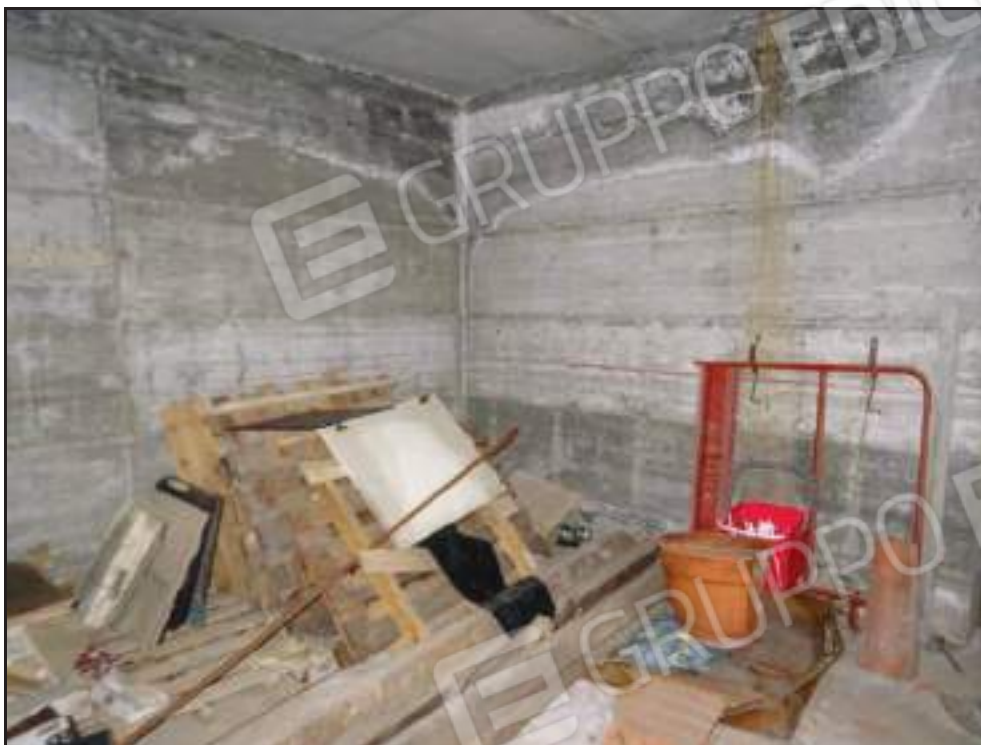
Particolare infiltrazioni nel locale sub 28.

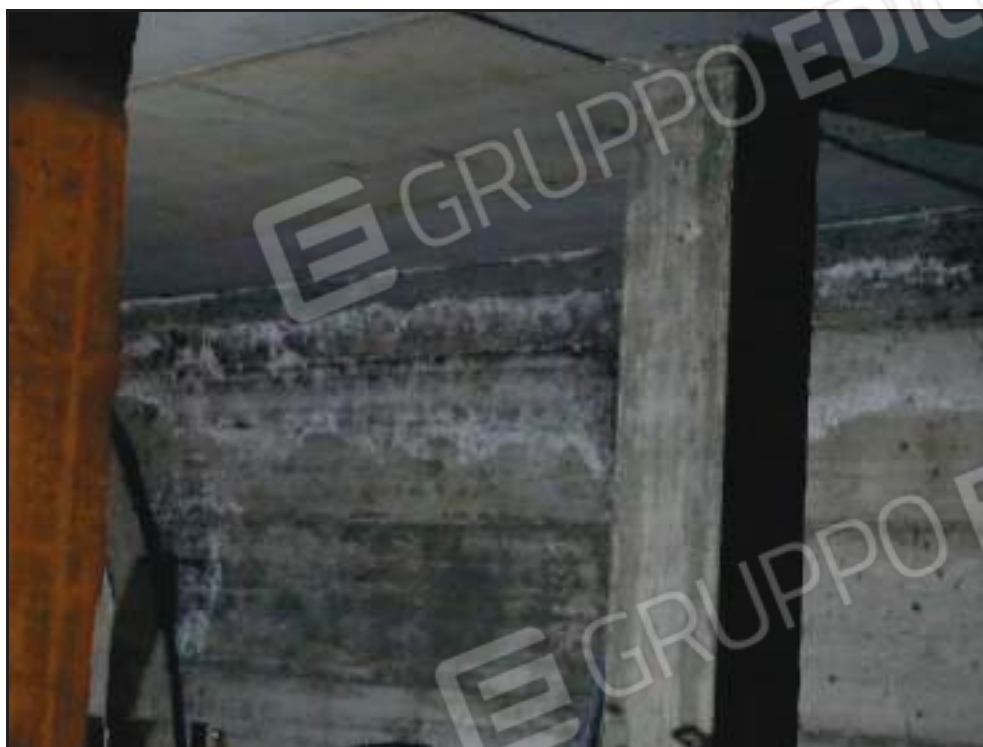
Particolare infiltrazioni parete nei locali subb. 22, 23
