TRIBUNALE DI AGRIGENTO
ESECUZIONI IMMOBILIARI

N. Gen. Rep. **000208/13**

ELABORATO PERITALE

**Beni in Palma Di Montechiaro (Agrigento) Via Di Vincenzo n°38
Lotto 001**

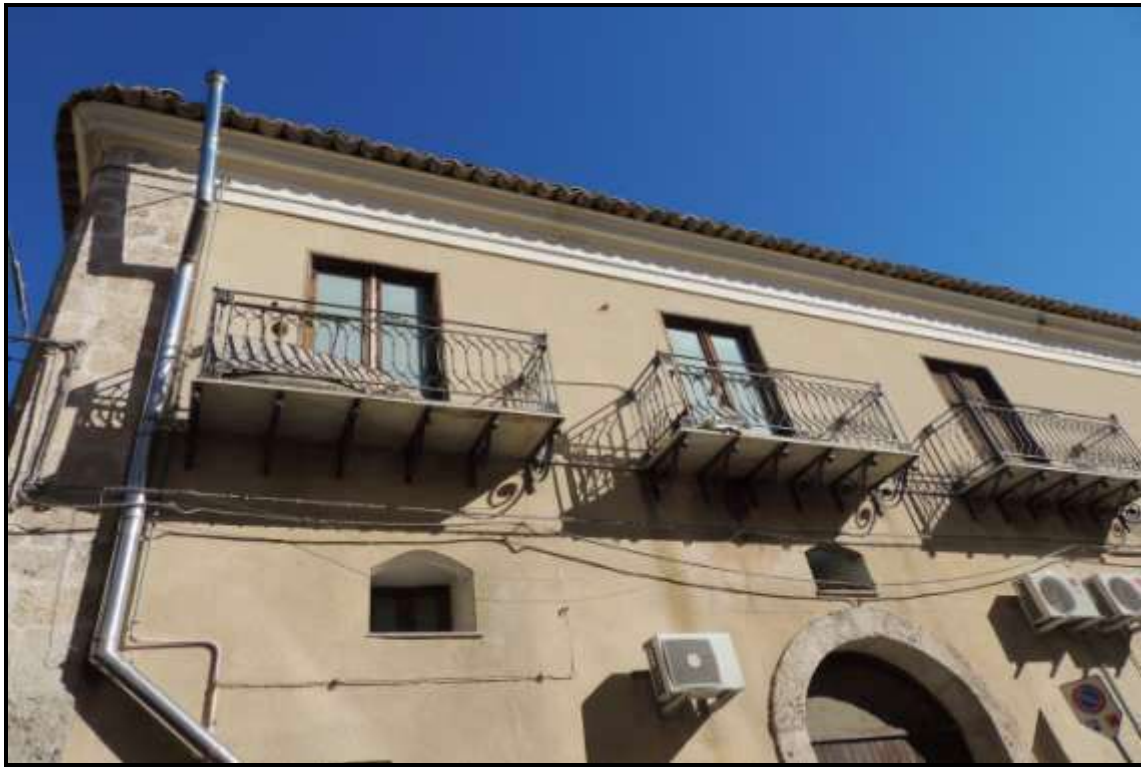
Foto 4: Degrado cornice su prospetto principale

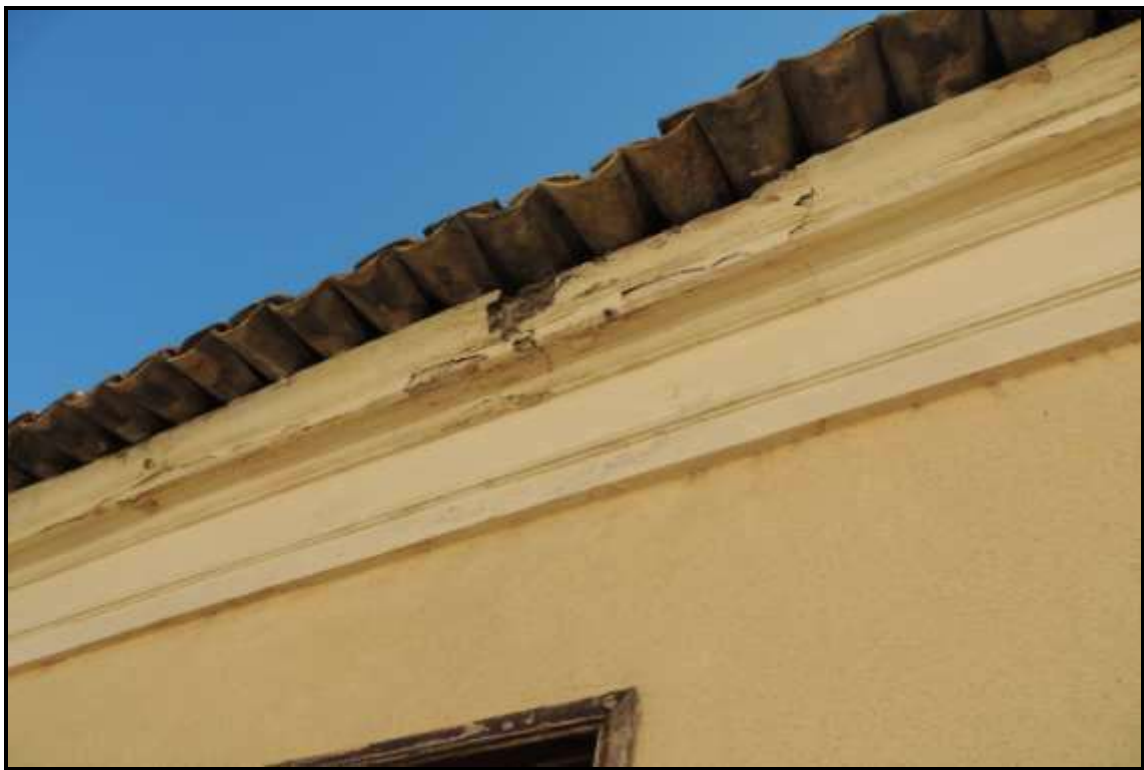
Foto 5: Degrado cornicione su prospetto di Via Amendola

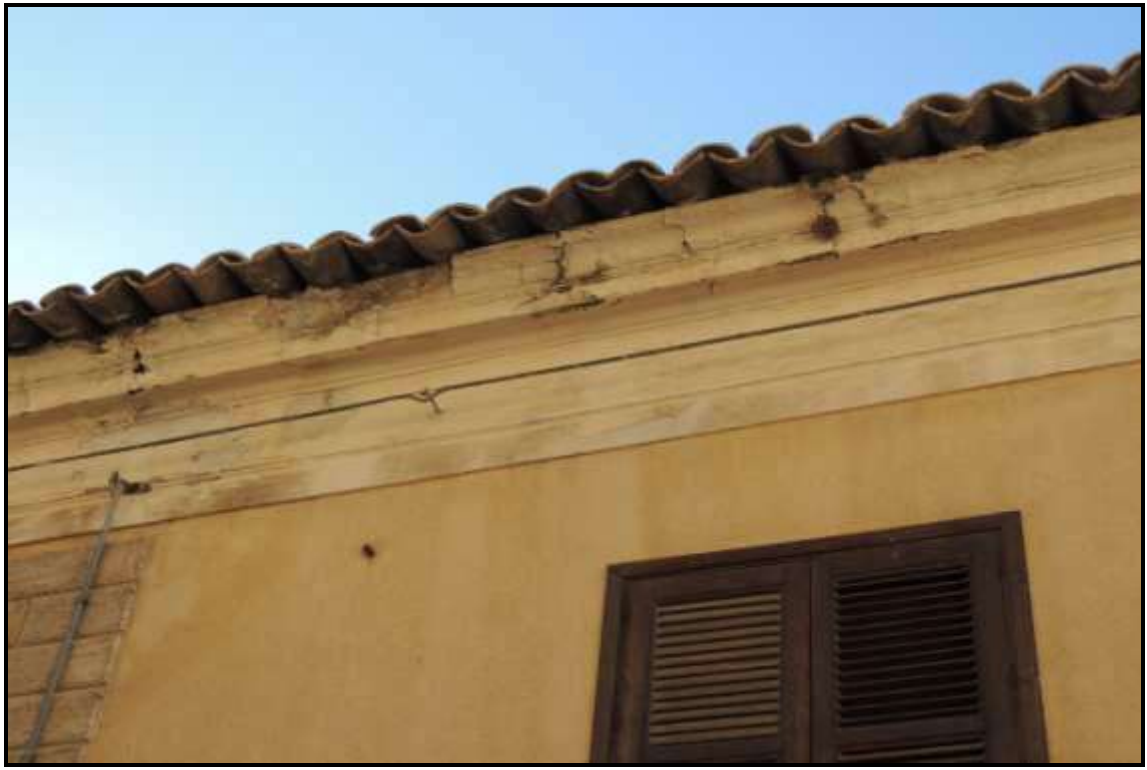
Foto 6: Degrado cornicione su prospetto di Via Novembre

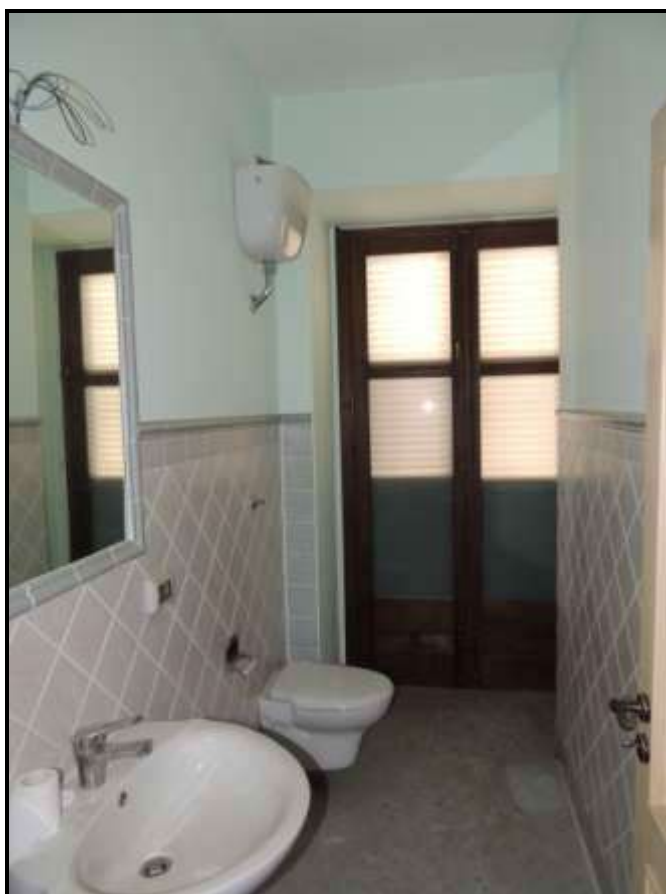
- Infissi interni:** **Tipologia:** a battente, **Materiale:** legno, **Condizioni:** buone.
- Manto di copertura:** **Materiale:** Tegole, **Condizioni:** da ristrutturare.
Note: Sono necessari interventi di manutenzione in copertura, atti ad eliminare fenomeni di infiltrazione che interessano i soffitti di alcuni vani del piano primo (disimpegno 2, WC 1)

Foto 11: Degrado in WC 1

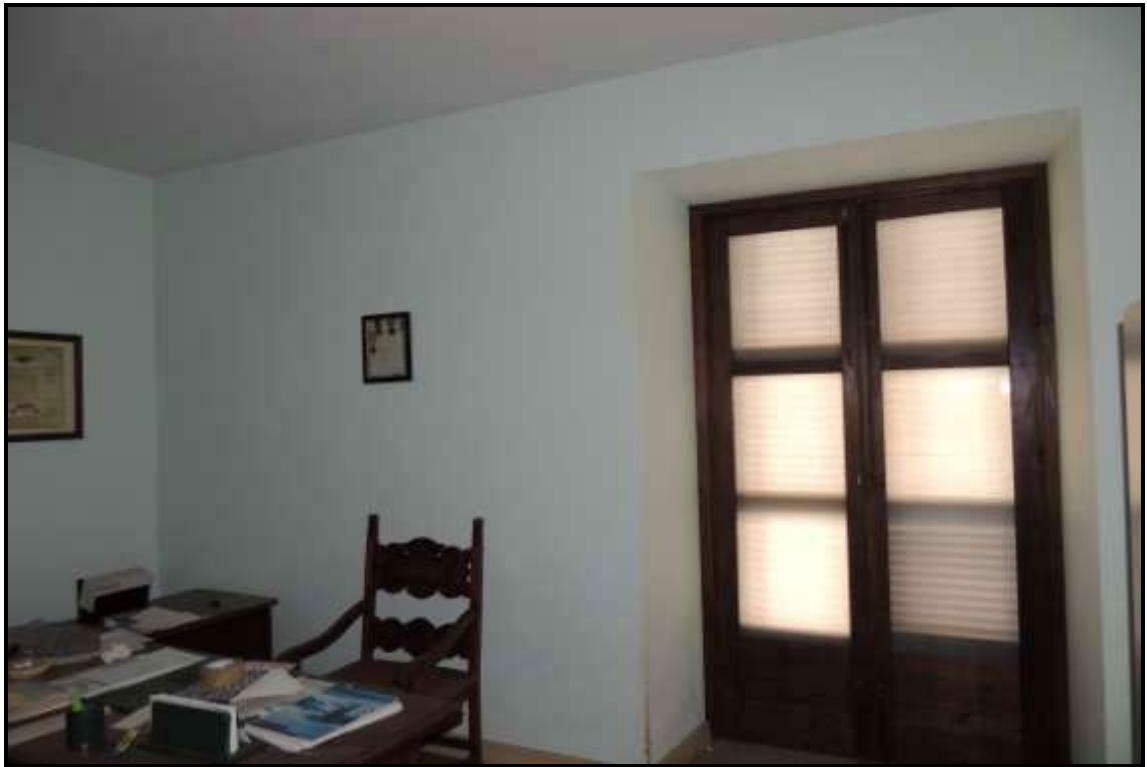
- Pareti esterne:** **Materiale:** muratura di mattoni pieni (Tufi), **Rivestimento:** intonaco, **Condizioni:** da ristrutturare.
Note: L'intonaco interno necessita di interventi di ristrutturazione specialmente in corrispondenza degli infissi esterni. Sono infatti presenti tipici degradi innescati dalla presenza di umidità

Foto 14: Degrado in vano 1

- Riduzione monetaria: Tinteggiatura infissi esterni	€ 2.000,00
- Riduzione monetaria: Ripristino della pavimentazione in laminato degradata	€ 500,00
- Riduzione monetaria: Ripristino intonaco delle pareti e dei soffitti con presenza di umidità	€ 500,00

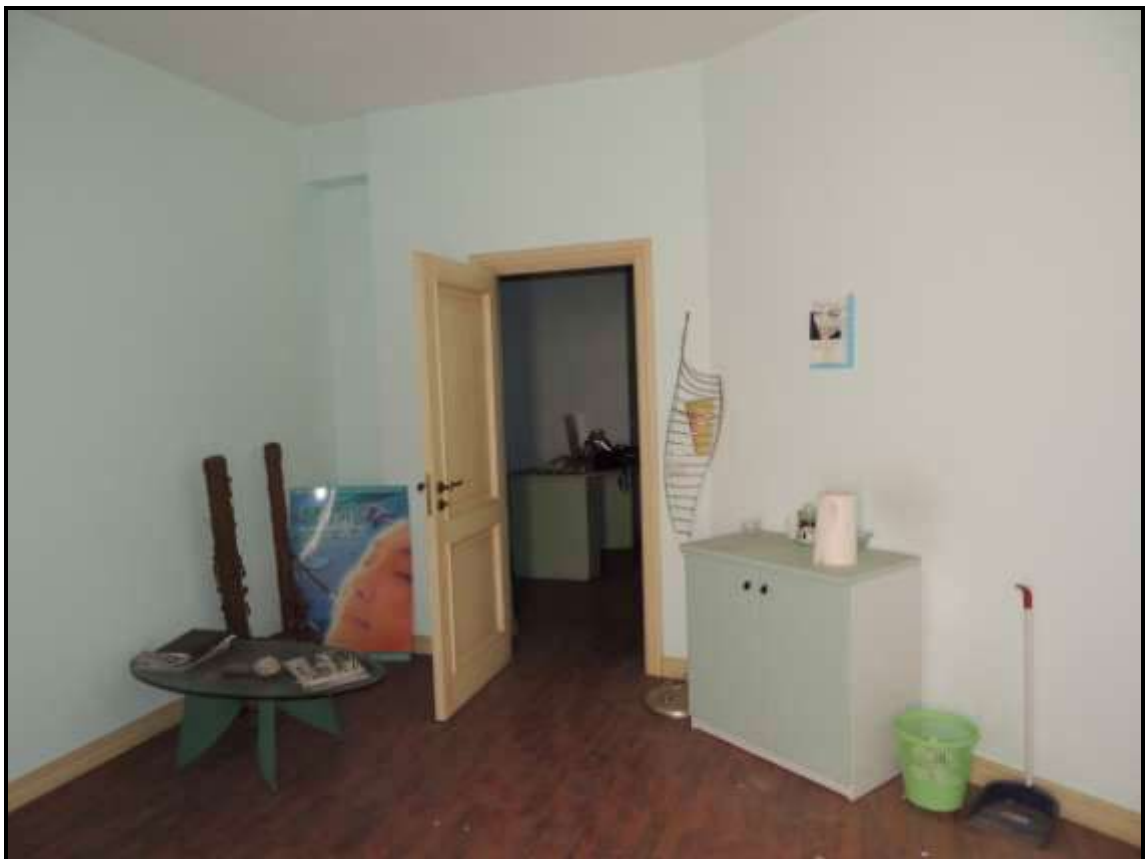
Foto 17: Degrado in vano 2

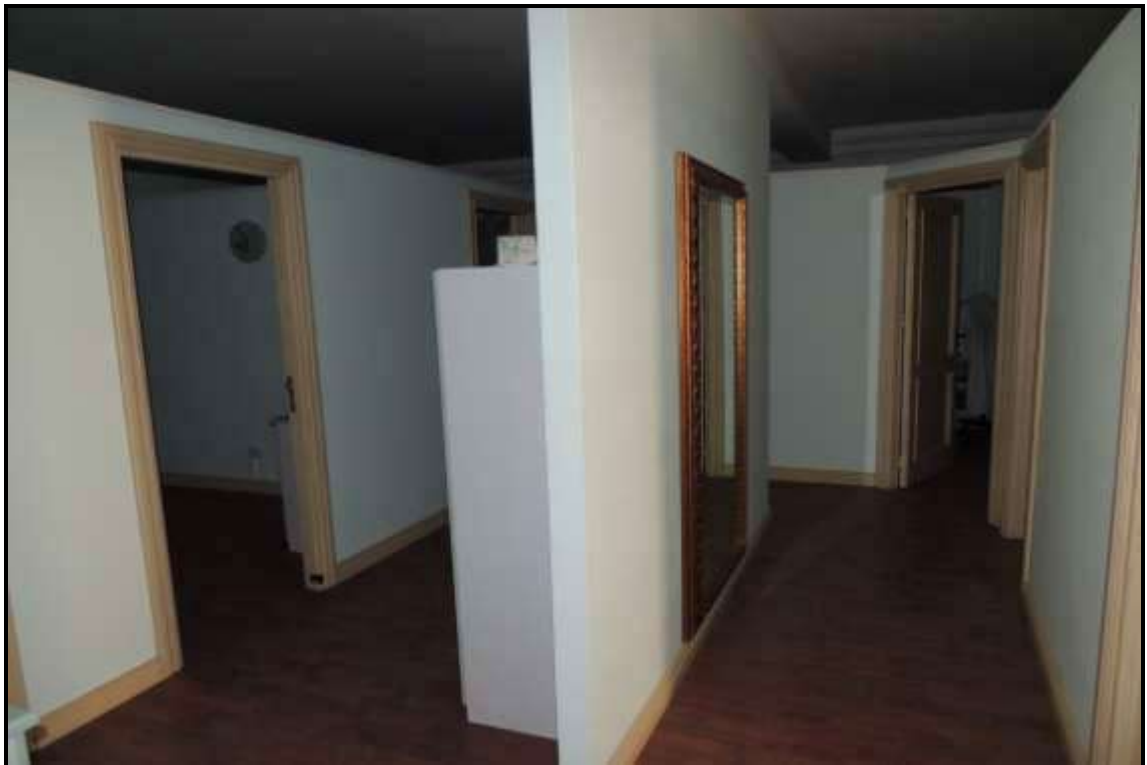
Foto 21: Degrado in disimpegno 2

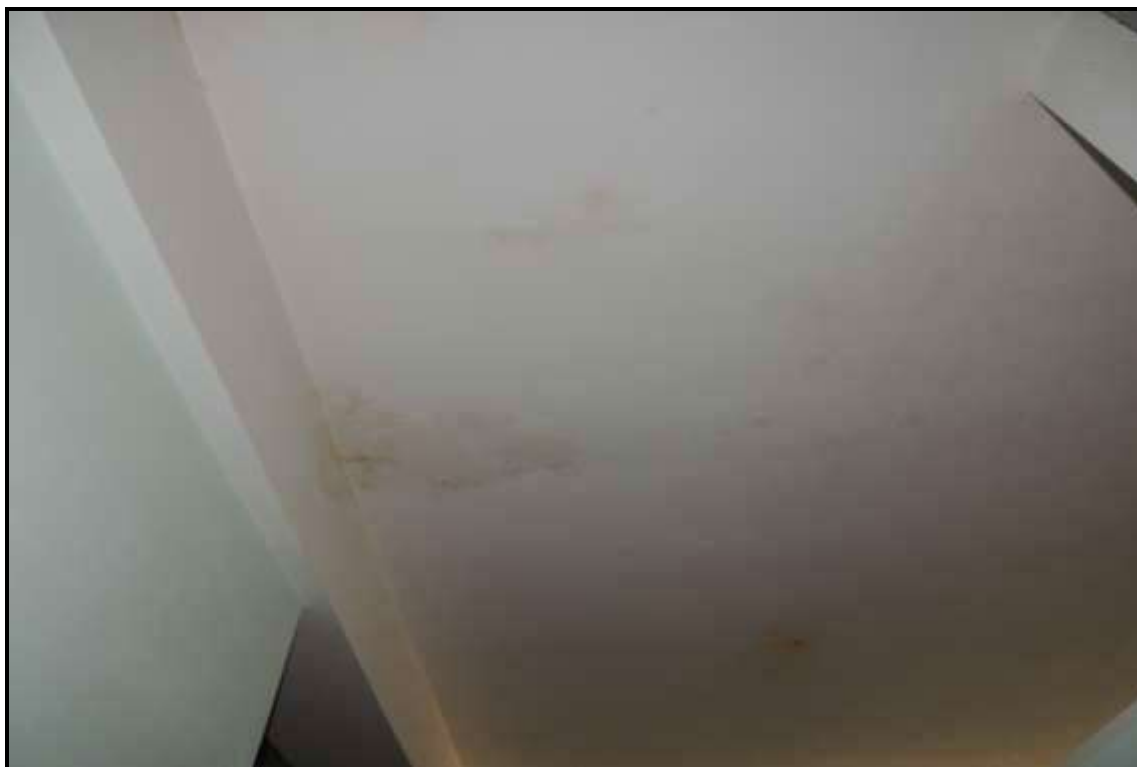
Foto 22: Degrado in disimpegno 2

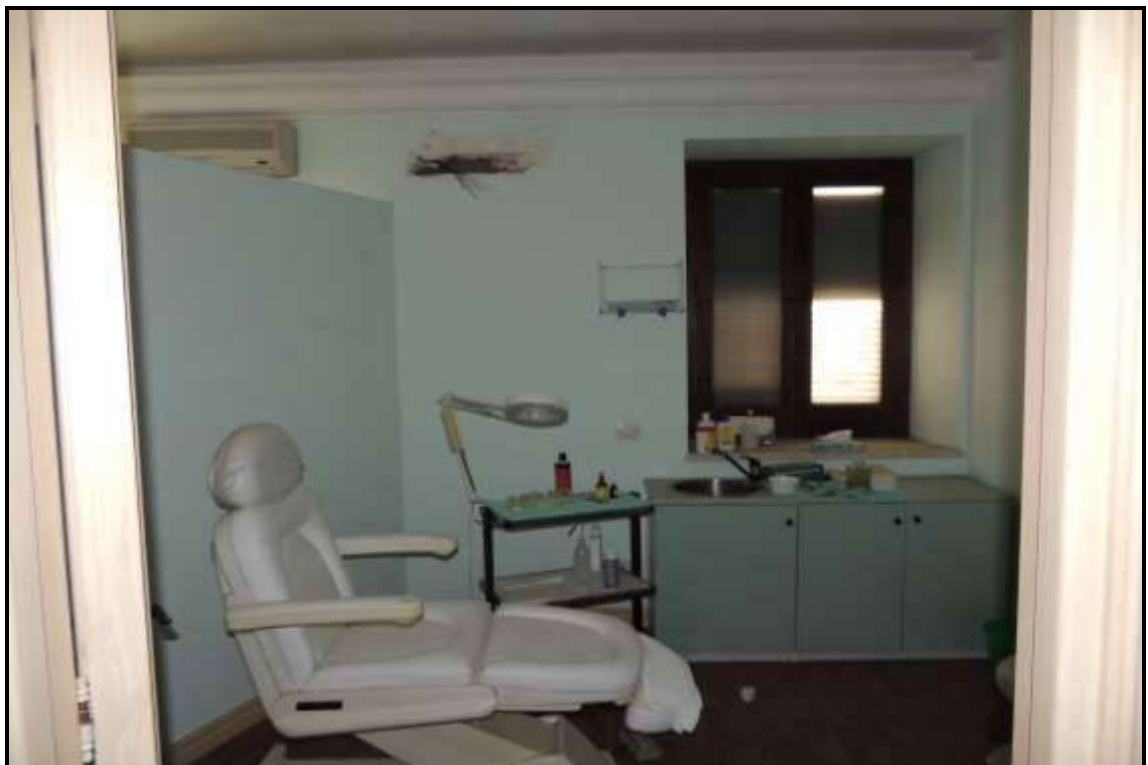
Foto 25: Degrado in vano 3

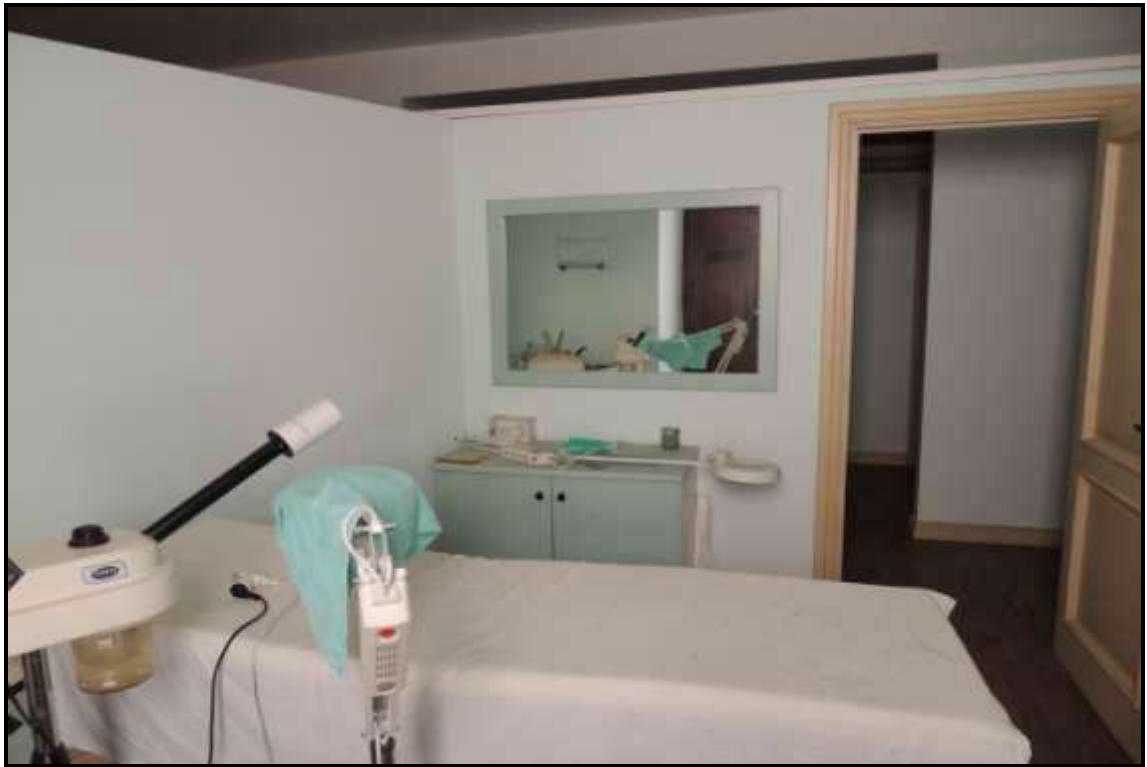
Foto 28: Degrado in vano 4

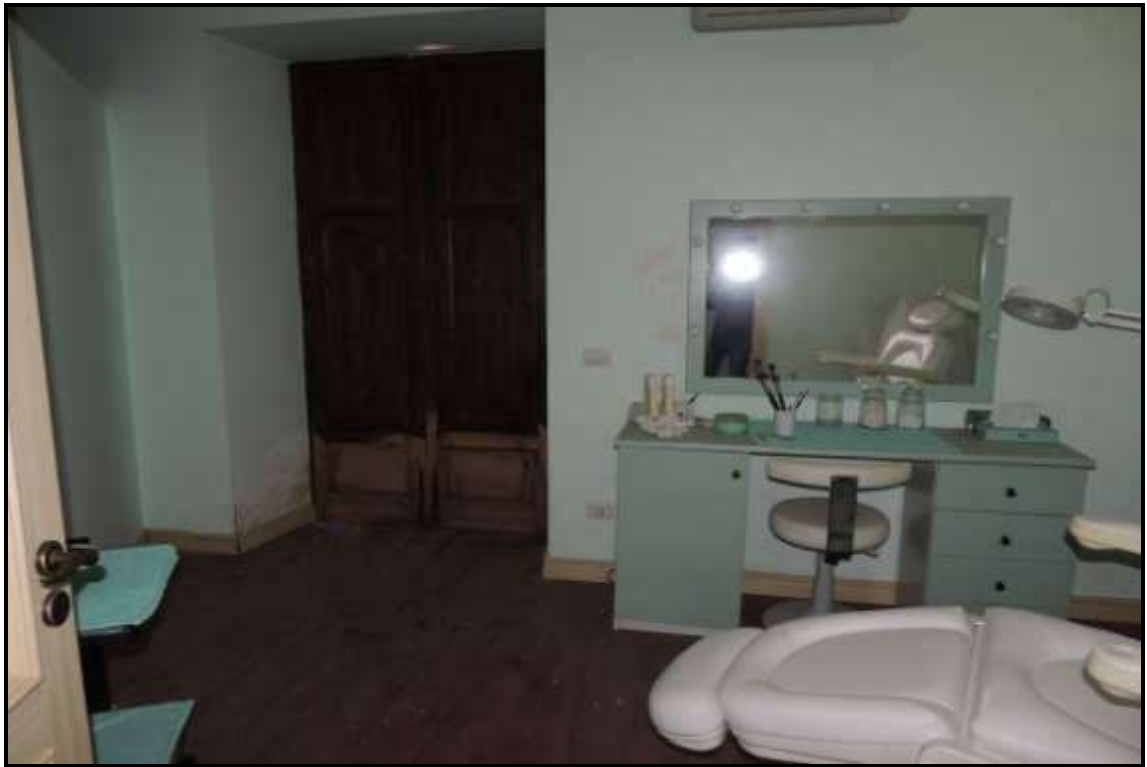
Foto 30: Degrado in vano 5

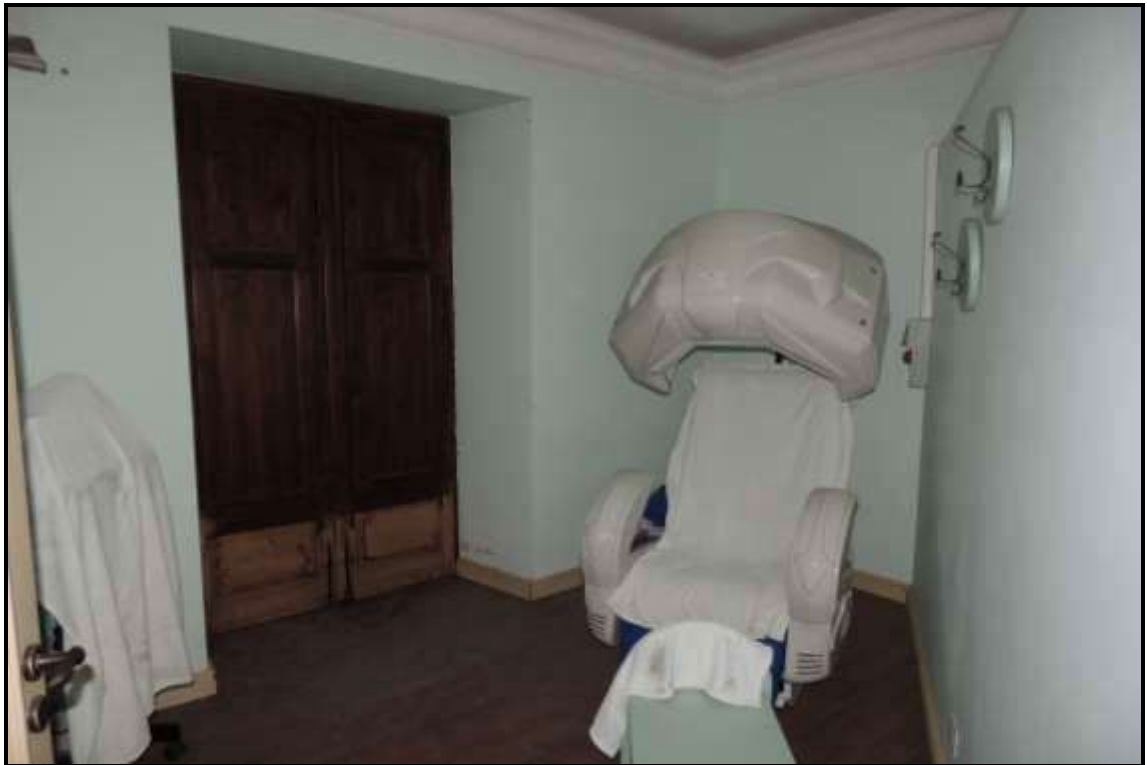
Foto 32: Degrado in vano 6

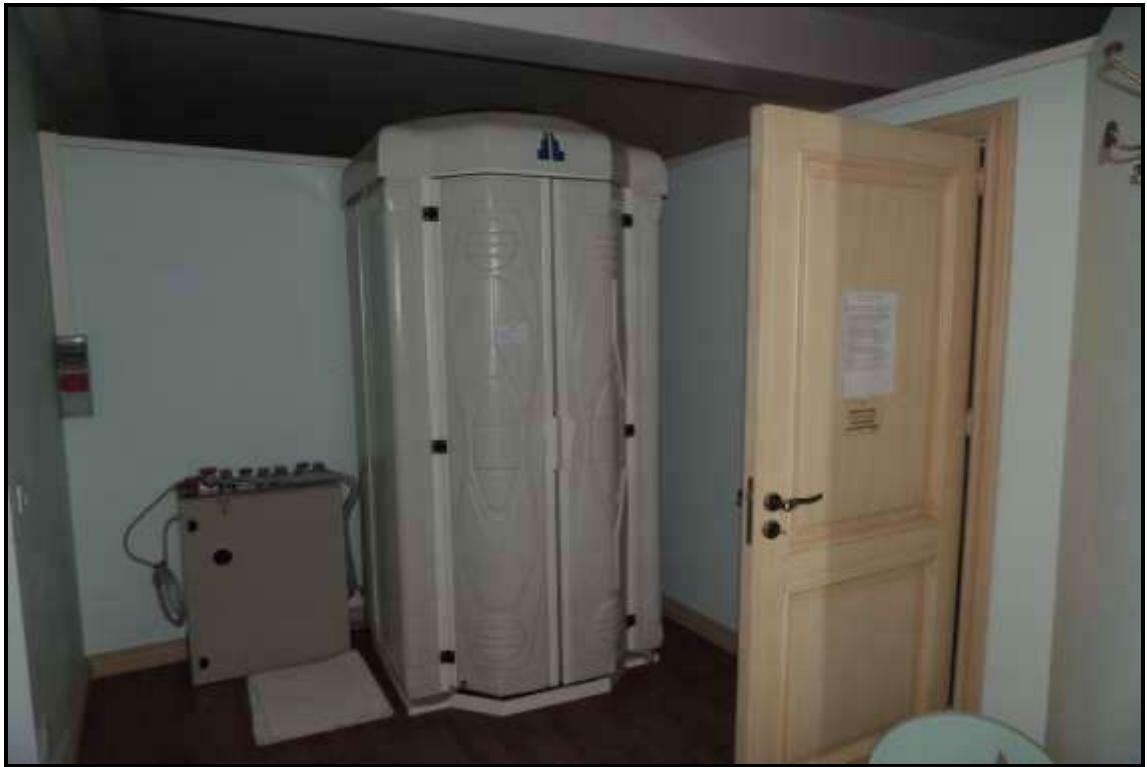
Foto 34: Degrado in vano 7
