TRIBUNALE DI AGRIGENTO

N. Gen. Rep. **18/2014**

ELABORATO PERITALE

Piena proprietà 1000/1000 di appartamento composto da piano terra e primo sito a Canicattì (AG) nella via Monsignor La Vecchia n. 166. Il bene ha una consistenza lorda di mq 268,32 ed un'altezza utile di m 3,10 e composto da tre vani al piano primo oltre che al corridoio, cucina e w.c. e due vani al piano terra oltre che disimpegno e magazzino. Confina a nord con altra unità immobiliare urbana di cui alla particella 1116 e 1117, ad est con cortile di via Monsignor La Vecchia, a sud con via Monsignor La Vecchia, ad ovest con immobile di cui alla particella 1114.

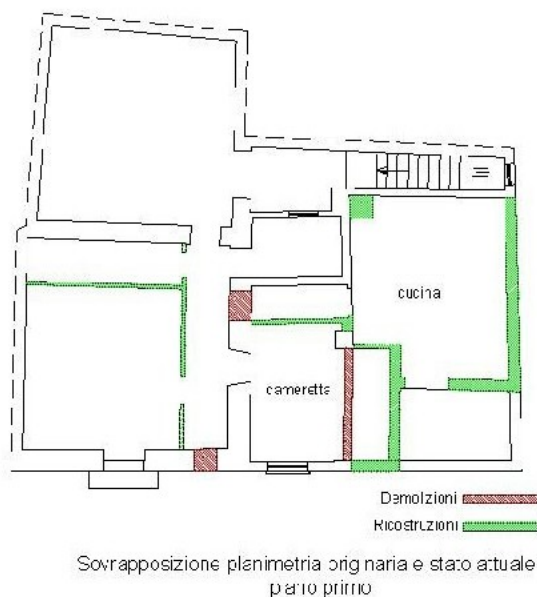
1.2.1 piano primo

Dalla planimetria riportata si evince, con campitura in verde, le nuove realizzazioni consistenti nella diversa distribuzione degli spazi interni e l'ampliamento verso la terrazza con conseguente diminuzione della superficie della stessa. Con campitura in rosso le demolizioni apportate.

Piano primo: sono state realizzate nuove pareti divisorie con la nascita di un corridoio e un ripostiglio. Inoltre è stato ampliato verso il terrazzo parte del primo piano creando un nuovo vano e ampliandone un altro, adibiti rispettivamente a cucina e cameretta.

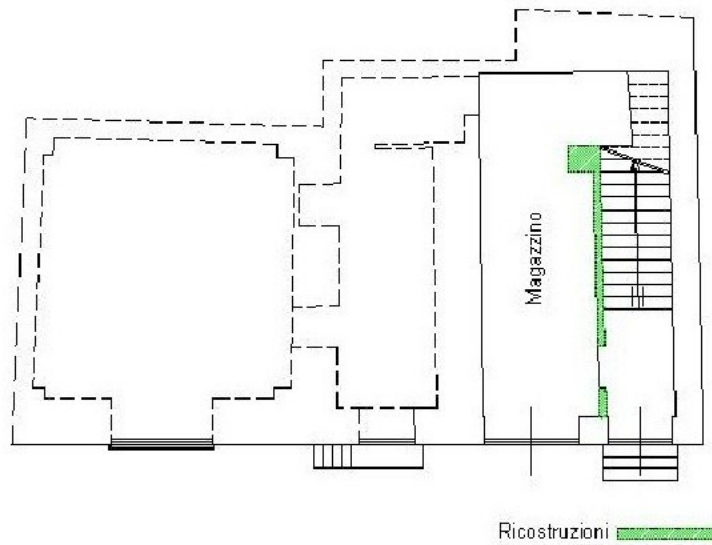
Sovrapposizione planimetria originaria e stato attuale
piano terra quota m 0,00

Di seguito è riportata la planimetria del piano terra al quale è stato realizzato una parete divisoria (campitura in verde) nel locale scala, dividendo così il magazzino dalla scala stessa.

Tali opere sono state realizzate abusivamente. Da un punto di vista catastale, le opere risultano sanabili, tramite denuncia di variazione catastale, tuttavia dal punto di vista urbanistico le opere non sono sanabili. Il tutto è meglio specificato nel paragrafo 5.

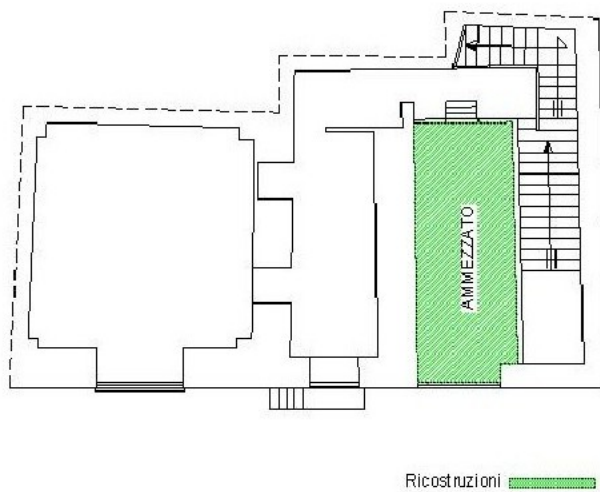
Sovrapposizione planimetria originaria e stato attuale
piano terra quota m 1,75

All'interno del magazzino è stato realizzato un solaio creando un ammezzato meglio rappresentato nella sottostante planimetria. Il suddetto locale è adibito a riserva idrica.

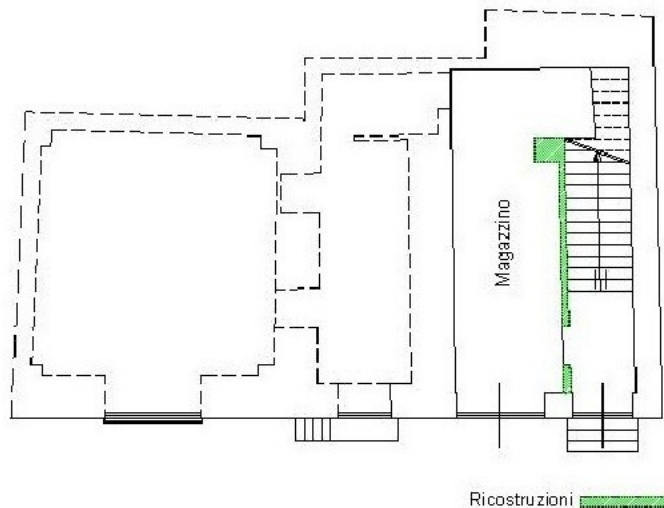
Sovrapposizione planimetria originaria e stato attuale
piano terra quota m 0,00

All'origine la scala era in comunicazione con un magazzino avente un'altezza di m 5,40, successivamente tale magazzino è stato diviso dalla scala tramite la costruzione di una parete divisoria, inoltre è stato realizzato un solaio che divide l'altezza del suddetto magazzino in due parti così da far nascere un ammezzato. Si sono venute a creare due nuove configurazioni di piano: il piano terra a quota 0,00 in cui vi è solo il magazzino e l'ingresso della scala, ed il piano terra a quota 1,75 (si precisa che il fronte strada è in pendenza vedi foto) in cui vi è il resto del piano terra comprensivo dell'ammezzato (vedi planimetrie).

Di seguito è riportata la planimetria del piano terra a quota 0,00. Il locale sotto rappresentato è attualmente adibito a magazzino. Con campitura verde è evidenziato il muro divisorio.

La realizzazione della parete divisoria è un'opera interna sanabile perché non produce una modifica alla superficie ed al volume utile, ma il solaio realizzato è in contrasto con l'art. 50 del Regolamento Edilizio Comunale (REC) che prevede: *“Gli impalcati a mezza altezza sono ammessi a condizione che il locale da soppalcare abbia un volume di almeno 80 mc e che il soppalco non copra più del 40% del locale con altezze minime utili dal pavimento al soffitto del soppalco nonché dal pavimento del soppalco al soffitto non inferiori a m. 2,00”* Considerato che il soppalco copre tutta la superficie la parte eccedente, cioè il 60% dello stesso, va demolito. Il restante solaio, il 40%

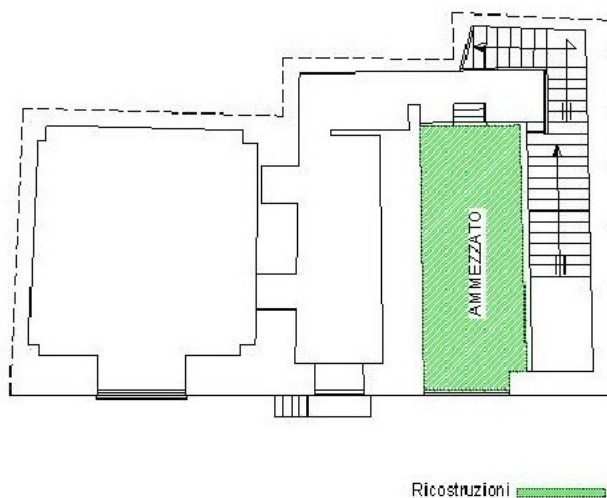
Sovrapposizione planimetria originaria e stato attuale
piano terra quota m 1,75

Con la realizzazione del solaio suddetto, vedi planimetria sottostante, è stato creato un piano ammezzato dal quale si accede attraverso una scaletta in legno, composta da quattro scalini, sul passetto che collega la scala con il piano terra, e perciò a quota di m 1,75 rispetto al piano stradale in prossimità del magazzino. Il suddetto locale è adibito a riserva idrica.

corrispondente ad una superficie di mq 7,88, costituisce un aumento della sola superficie utile e perciò è sanabile ai sensi dell'art. 36 del DPR 380/2001.

Per la regolarizzazione dell'opera è necessario procedere alla presentazione presso gli Uffici Comunali di un progetto di demolizione della parte abusivamente costruita al piano primo e il conseguente ripristino dei luoghi, oltre che alla parziale demolizione dell'ammezzato al piano terra, e contestuale presentazione di richiesta di sanatoria ai sensi dell' art. 36 del DPR 380/2001 per il mantenimento del 40% del solaio e per le modifiche interne quali la diversa distribuzione degli spazi interni.

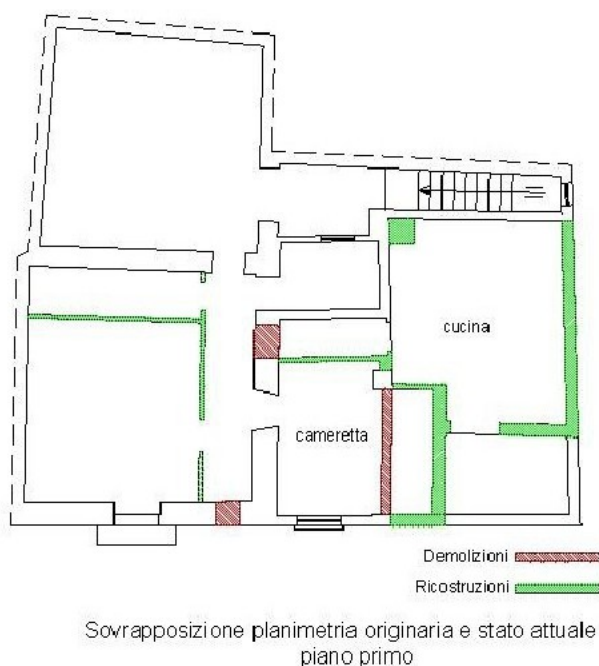
5.1.2 Piano primo

Sono state realizzate nuove pareti divisorie con la nascita di un corridoio e un ripostiglio (campitura in verde). Inoltre è stato ampliato verso il terrazzo parte del primo piano creando un nuovo vano adibito a cucina, e ampliandone un altro adibito a cameretta a seguito di demolizione di una parete (campitura in rosso). In questo caso solo le pareti divisorie possono essere sanate dall' art. 36 del DPR 380/2001, le restanti opere producono un aumento del volume utile e perciò dovranno essere demolite e ripristinati i luoghi all'impianto originario.
