ALLEGATI ALLA CONSULENZA ESTIMATIVA GIUDIZIARIA

Tribunale di Agrigento

procedura n. 143/2018

J. DOCUMENTAZIONE FOTOGRAFICA

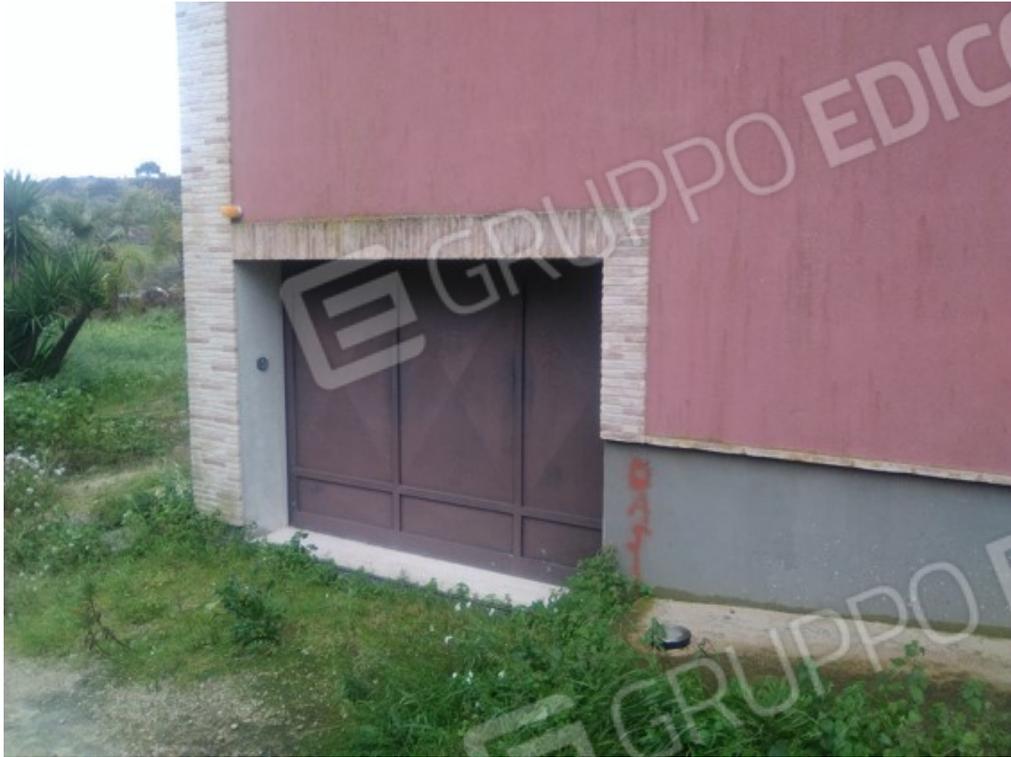
Fotografia J.1 - Accesso su prospetto nord.

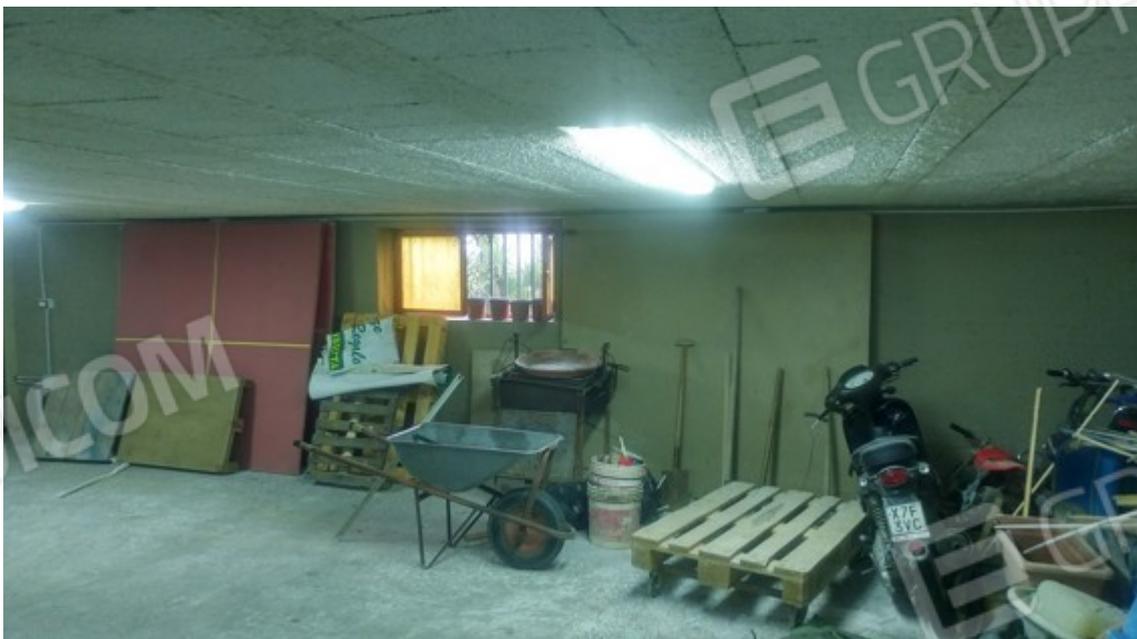
Fotografia J.2 - Ripresa est con luce su parete.

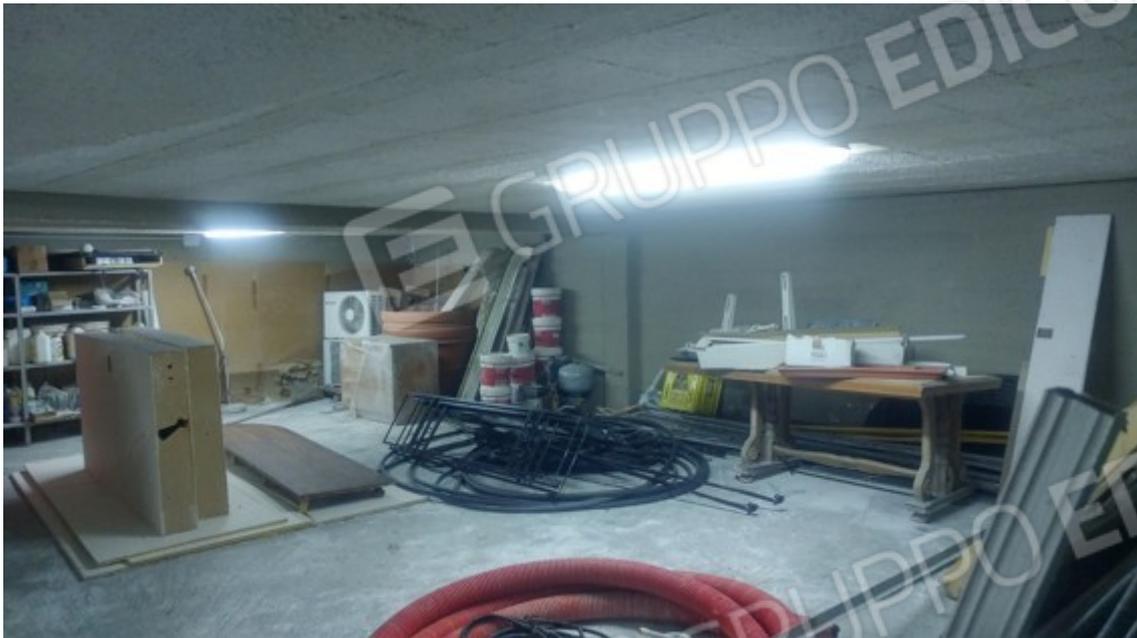
Fotografia J.3 - Ripresa verso sud-ovest.

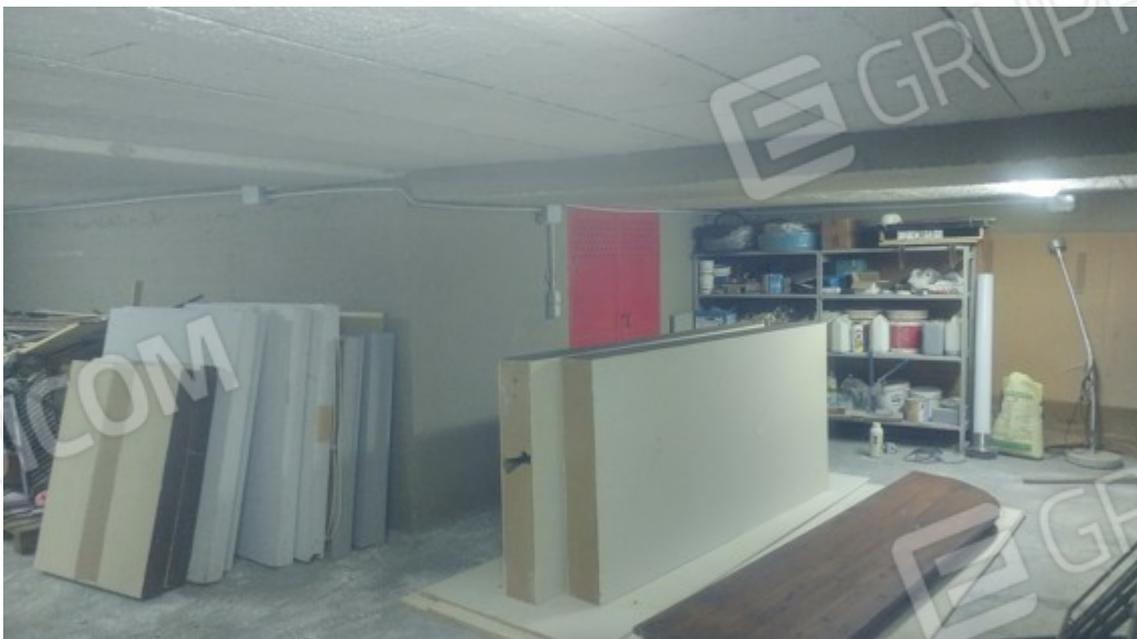
Fotografia J.4 - Ripresa verso sud-est, in cui appare un secondo locale con porta in ferro.

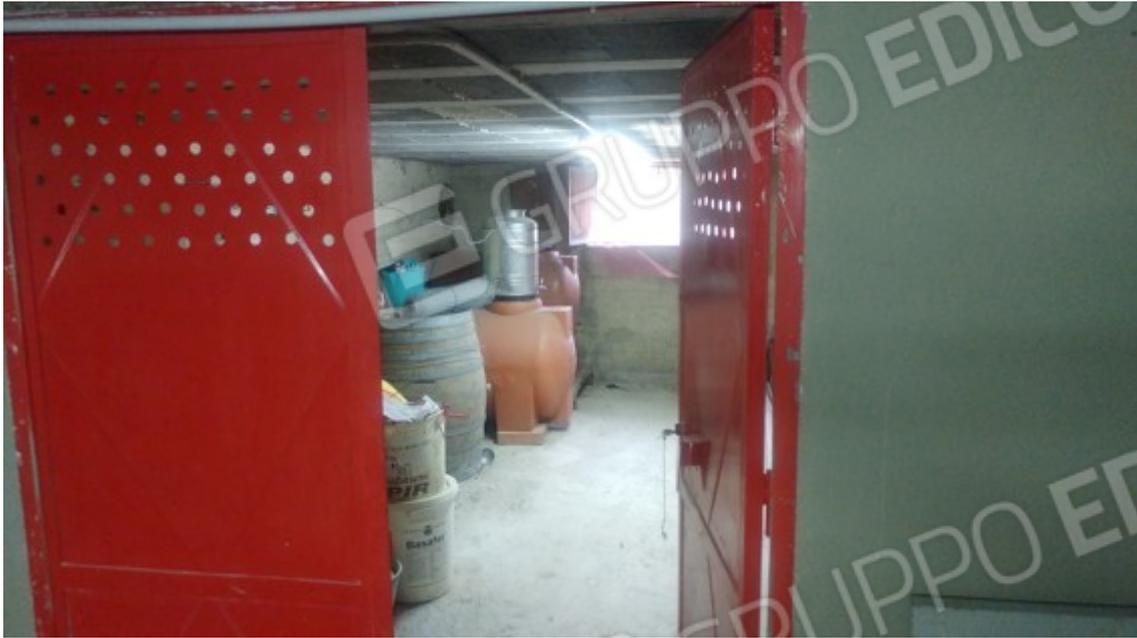
Fotografia J.5 - Ripresa verso est, particolare del locale con porta in ferro.

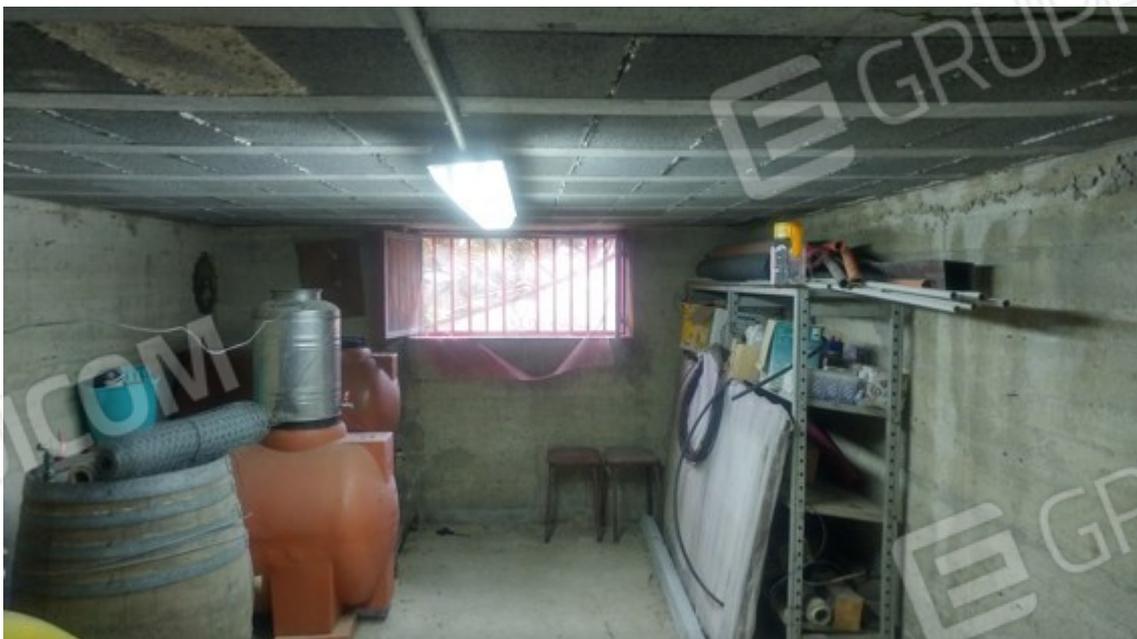
Fotografia J.6 - Ripresa verso est, particolare interno del locale con luce.

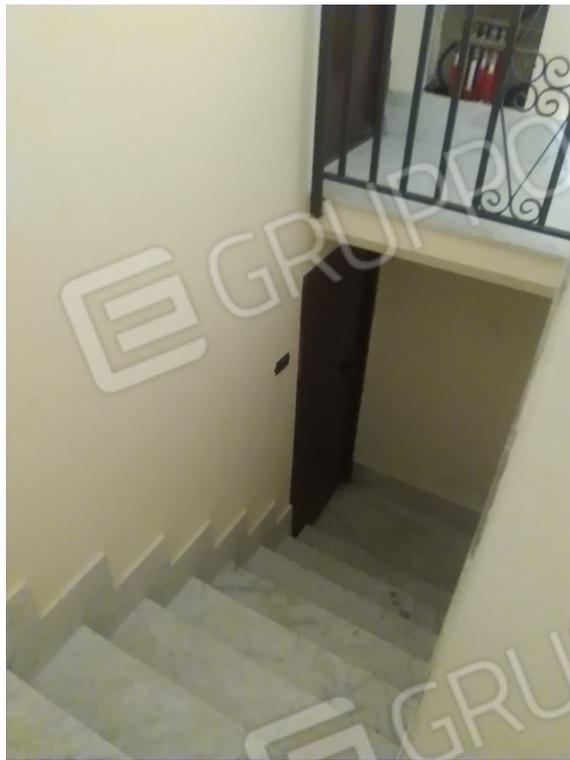
Fotografia J.7 - Particolare del locale con scala di collegamento con il soprastante sub 5.

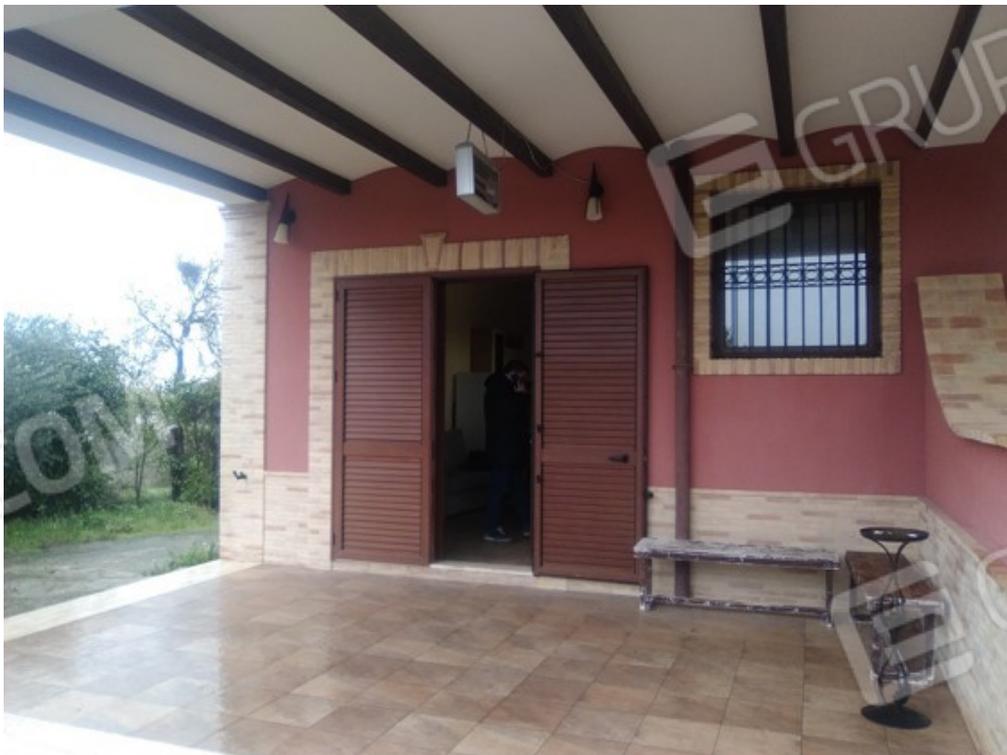
Fotografia J.8 - Portico su prospetto ovest.

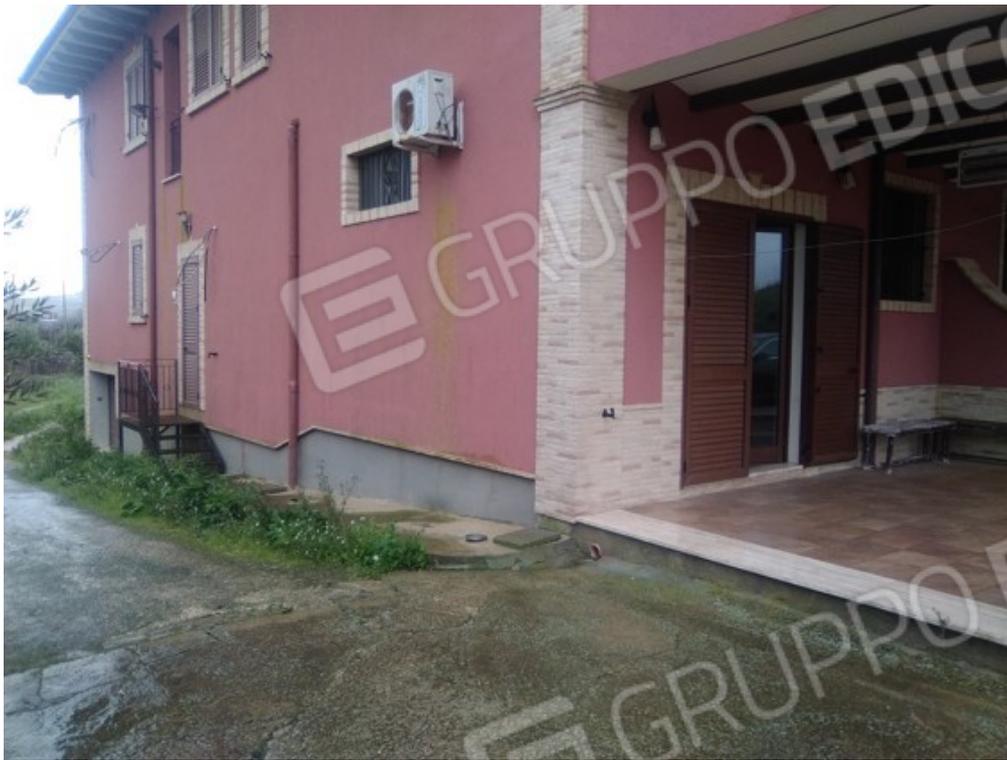
Fotografia J.9 - Ripresa prospetto nord-est.

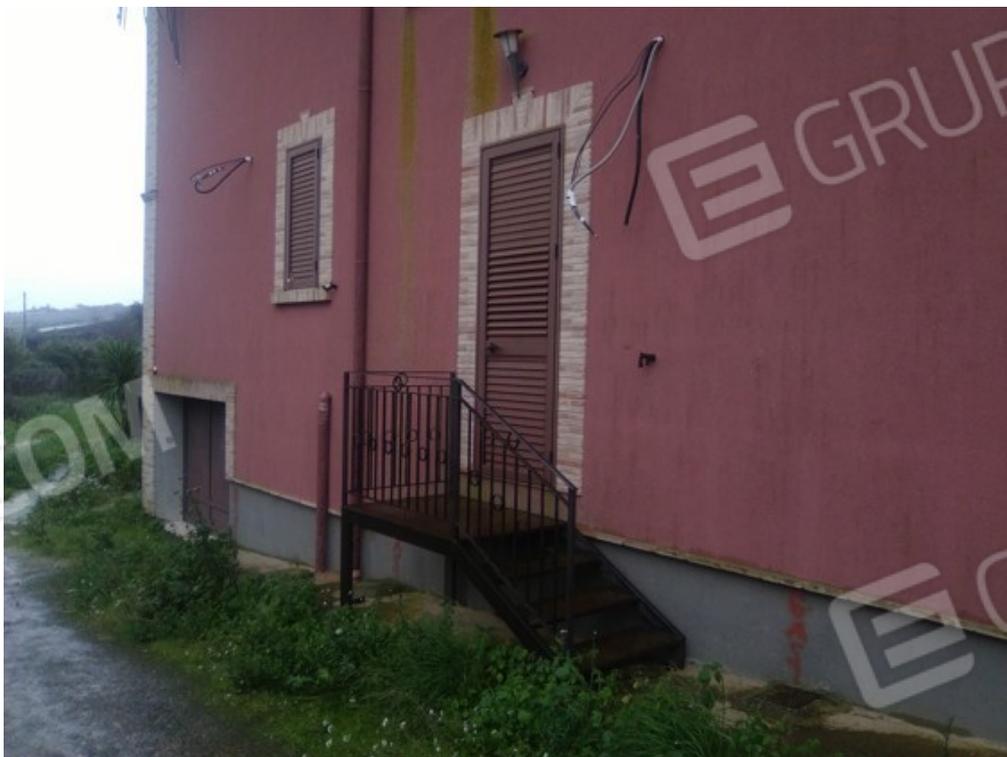
Fotografia J.10 - Accesso secondario su corte comune.

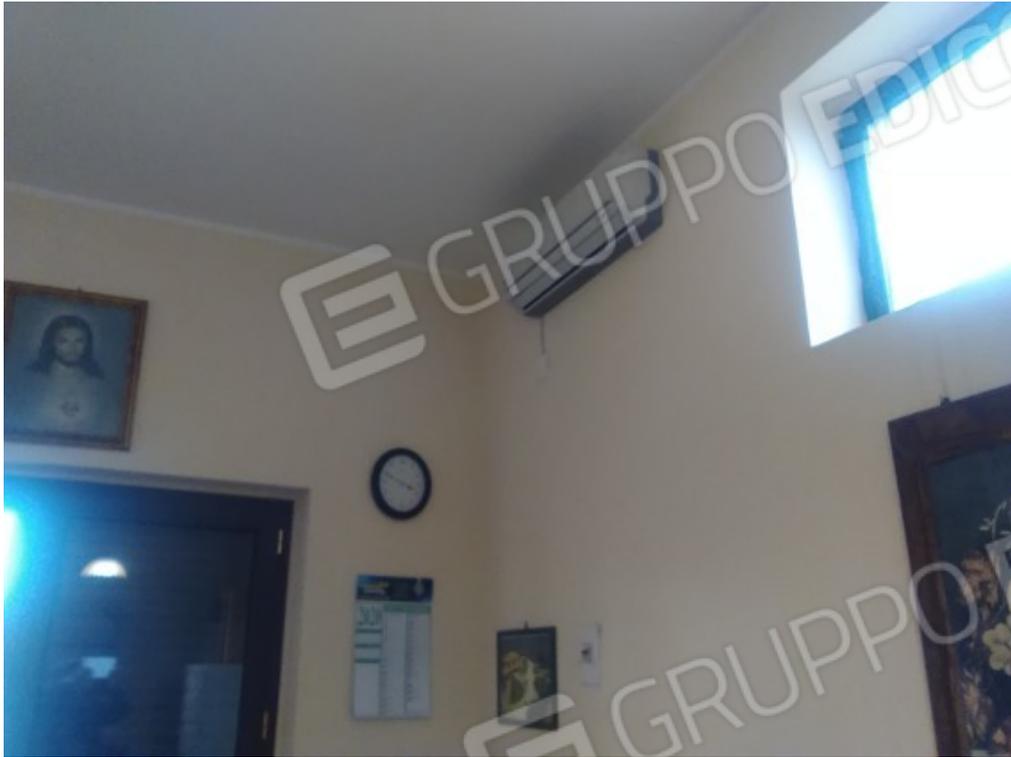
Fotografia J.11 - Ripresa interna in cui si nota la presenza di impinato di climatizzazione, la porta di accesso principale che da sul portico posto a ovest e una luce posta a nord.

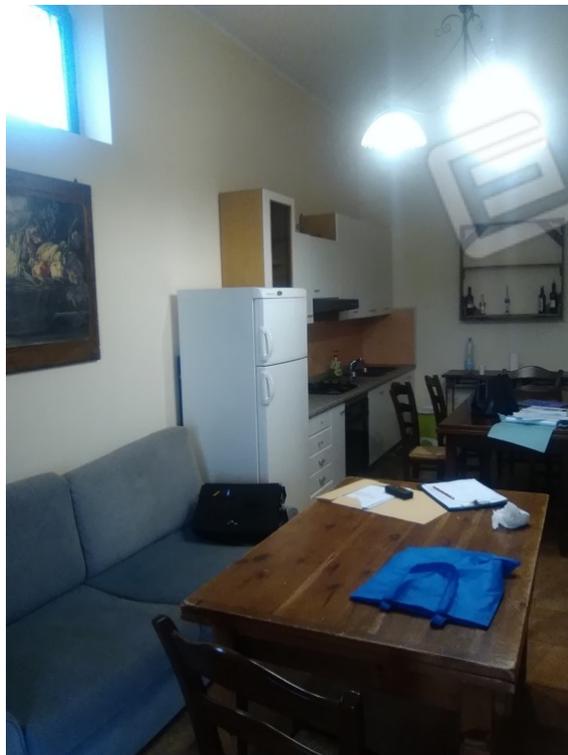
Fotografia J.12 - Ripresa del locale interno adibito a uso soggiorno, sala da pranzo con cucina.

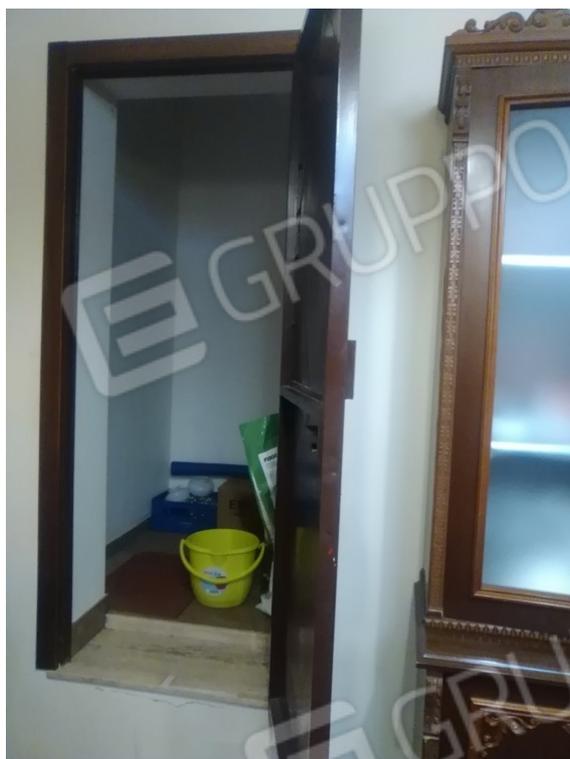
Fotografia J.13 - Accesso ad un locale rientrante nel confinante sub 6, nel quale non vi è collegamento diretto, ma solo tramite il sub 5 in questione.

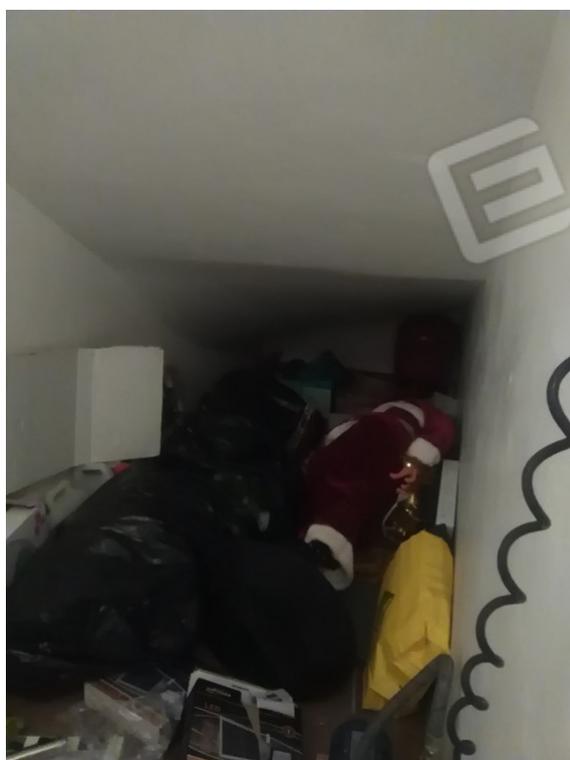
Fotografia J.14 - Particolare di un vano con accesso dal locale di cui al sub 5 ma rientrante nel confinante sub 6. Nel locale in questione è presente una botola di ispezione di una vasca idrica posta sotto il confinante sub 6.

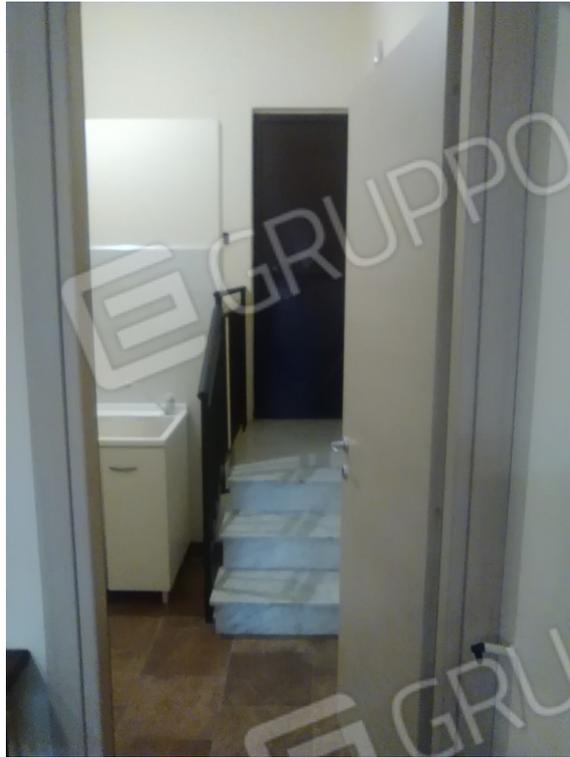
Fotografia J.15 - Ripesa del secondo locale in cui si nota accesso con piccola rampa di scale verso il confinante sub 6.

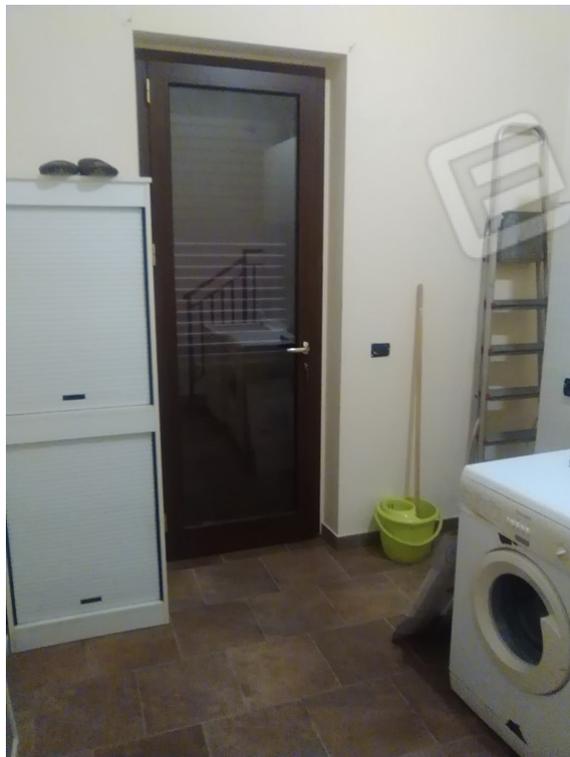
Fotografia J.16 - Ripresa del secondo locale, con il particolare del secondo accesso, posto verso Nord e che da su corte comune.

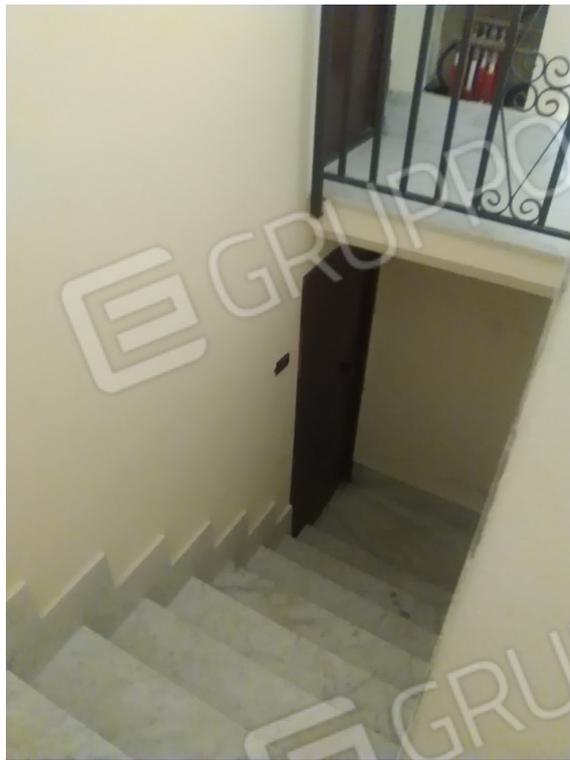
Fotografia J.17 - Ripesa del locale posto in collegamento con altra rampa di scale al sottostante sub 2.

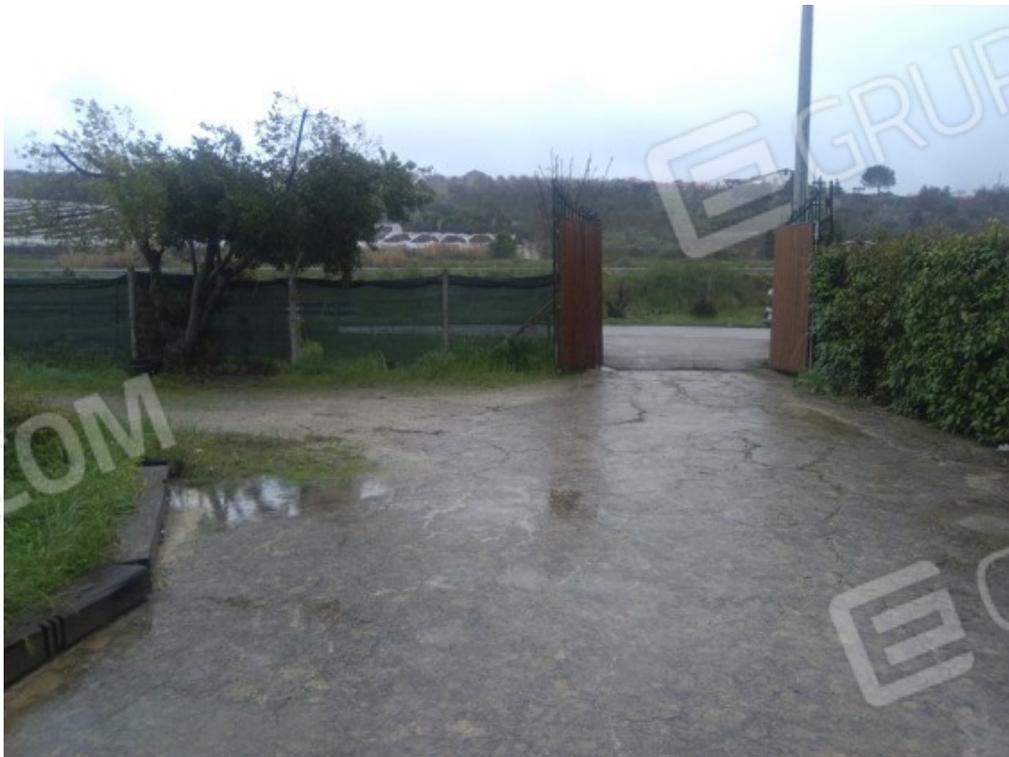
Fotografia J.18 - Ripresa della particella n.723

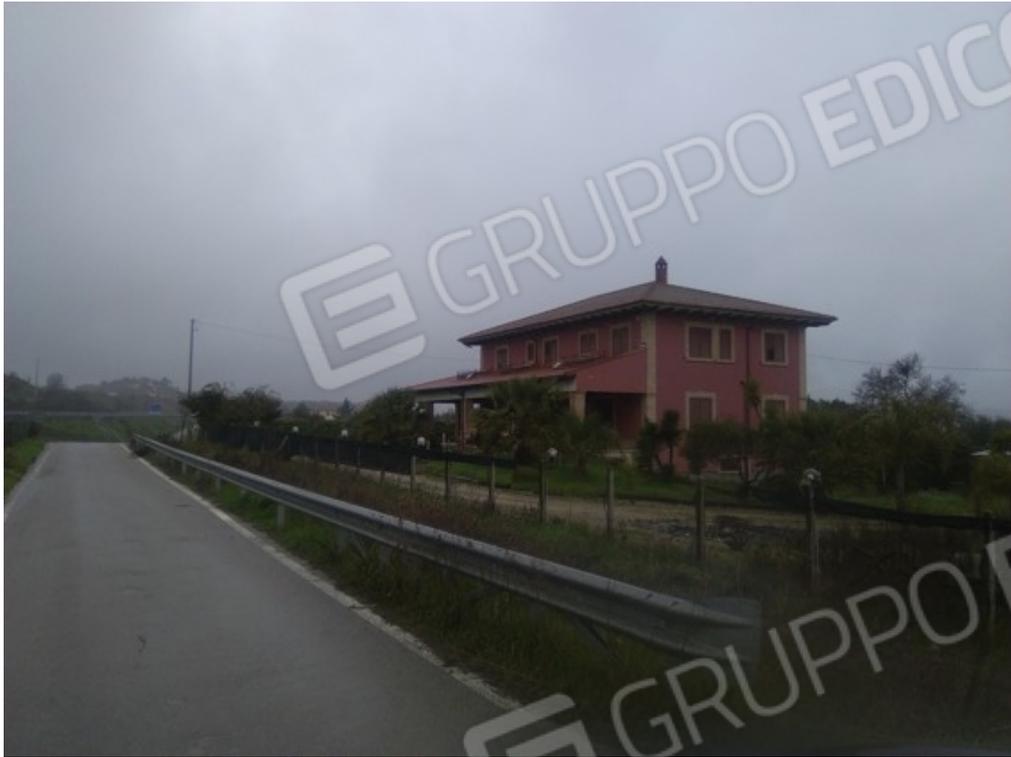
Fotografia J.19 - Ripresa della particella n.724 dall'esterno del lotto.

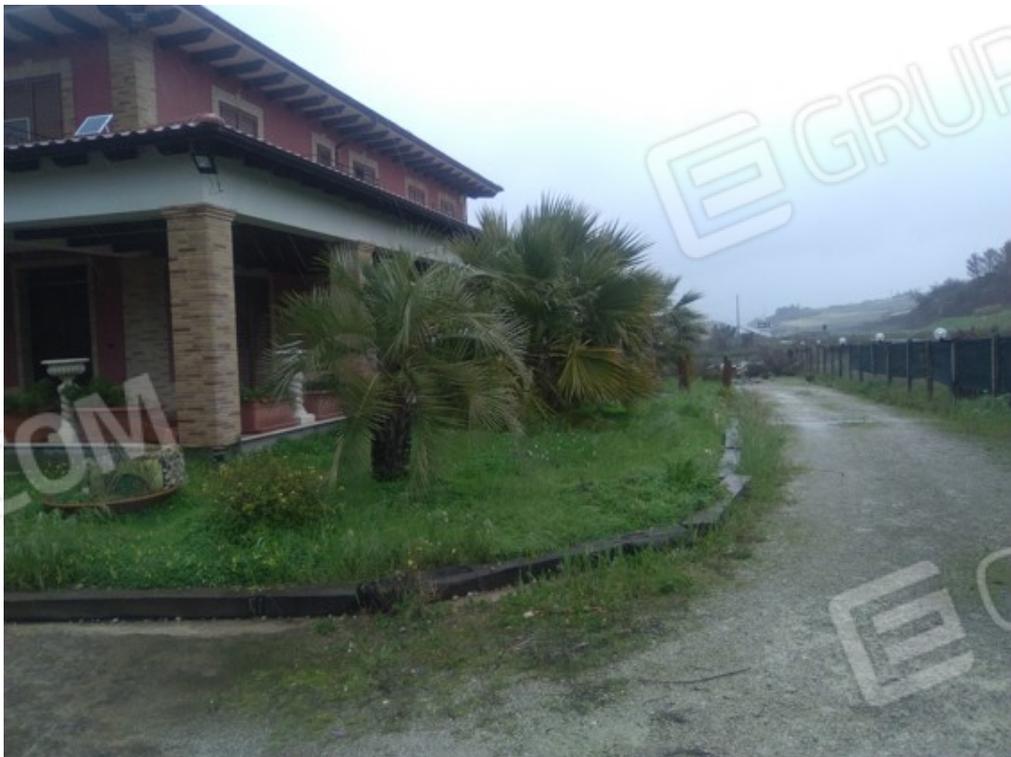
Fotografia J.20 - Ripresa particella costituita da una stradella interna al lotto e sullo sfondo un area adibita a giardino.

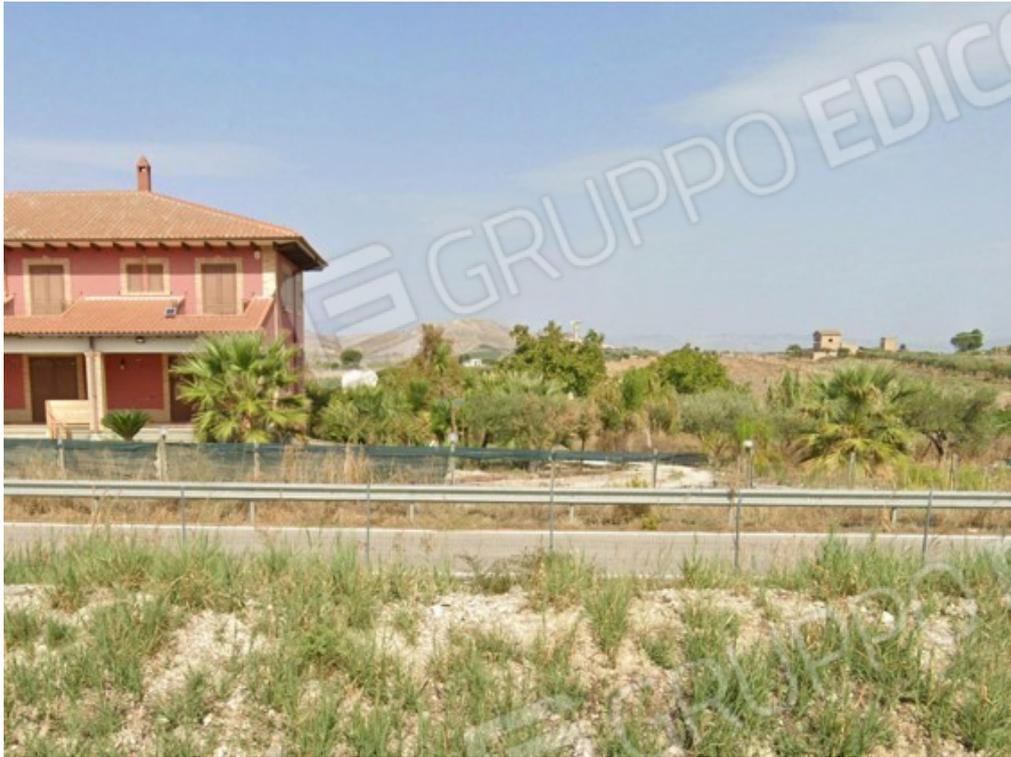
Fotografia J.21 - Ripresa parte nord-est area a giardino con palme e ulivi.
