TRIBUNALE DI AGRIGENTO
ESECUZIONI IMMOBILIARI

N. Gen. Rep. **000054/20**

ELABORATO PERITALE

Tecnico incaricato: Arch. Mario Di Pasquali
iscritto all'Albo della provincia di Agrigento al N. 557
iscritto all'Albo del Tribunale di Agrigento al N. 347
C.F. DP5MRA64B11B602R- P.Iva 01926710847

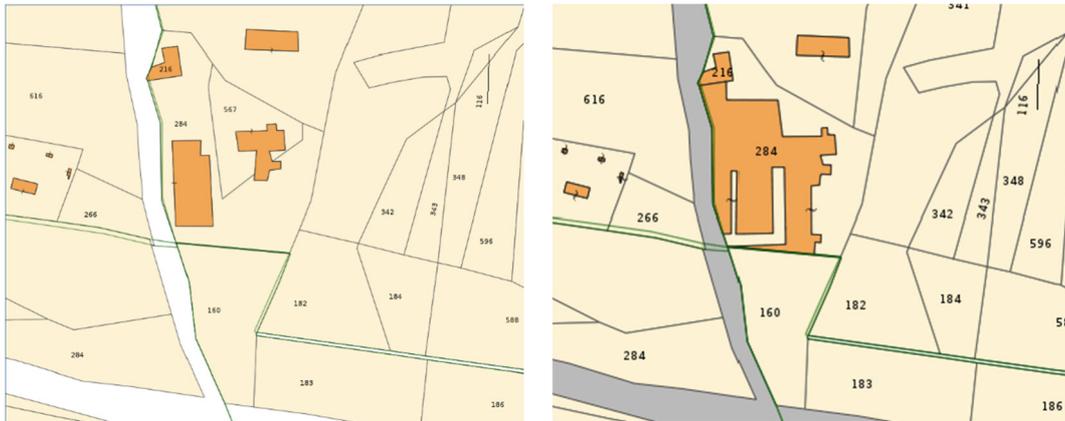
Figura 1: Raffronto mappe catastali prima e dopo la variazione.

In particolare, risultava erroneamente annotata su mappa la particella 567 e le sagome dei fabbricati non erano coincidenti con la situazione rilevata sui luoghi.

Accogliendo l’istanza del 3.6.2022 l’ufficio provvedeva nei primi giorni di ottobre 2022 ad effettuare l’aggiornamento del foglio di mappa. Aggiornamento che è possibile cogliere mettendo a confronto le tavole grafiche di cui agli allegati C3 e C4 (Cfr. Fig. 1).

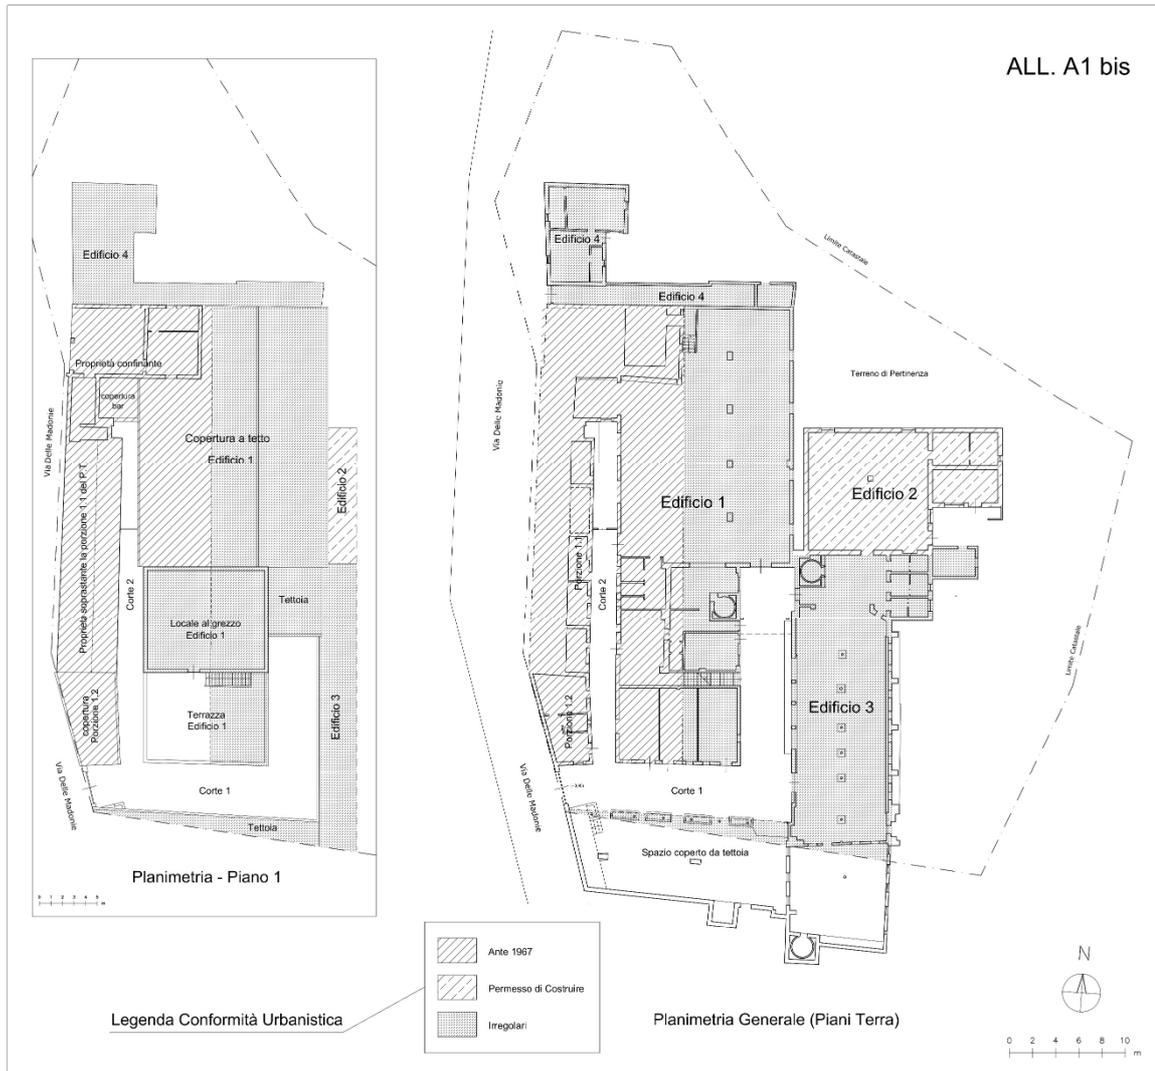
Figura 2: Planimetria dello stato dei luoghi con indicazione grafica delle difformità.

2) esaminate le aero-foto storiche reperite presso l’I.G.M. e la S.A.S. TD s.r.l. (cfr. Allegati D1, D2, D3), l’odierno esperto ha rilevato l’edificazione di manufatti ed ampliamenti successivi al 1967 stimati in circa 753 mq.

Per tali interventi edilizi non sono stati reperiti agli atti dell’UTC i titoli abilitativi.

Tali superfici sono così suddivise (Cfr. Figura 2, All. A1, A1 bis):

- circa mq 301,70 dell’Edificio 1 a piano terra;
- circa mq 100,00 dell’Edificio 1 a piano primo;
- circa mq 256,00 dell’Edificio 3;
- circa mq 95,80 dell’Edificio 4;

Per tali opere¹ non sussistono le condizioni di sanabilità previste dall' art. 40 c. 6

Sulla scorta di quanto contenuto nell'art. 54 delle Norme Tecniche di Attuazione (Cfr. [All. E2](#)) e dei colloqui intrapresi con il personale dell'UTC è, inoltre, emerso che non sussistono le condizioni di conformità per poter procedere con la sanatoria amministrativa poiché l'intervento è stato realizzato in assenza di Piano Attuativo.

Tali difformità sono pertanto regolarizzabili mediante demolizione delle opere abusive.

Le opere previste nel suddetto elaborato riguardano la demolizione dei fabbricati n. 3 e n. 4 e delle porzioni abusive del fabbricato n. 1 (Fig. 2 ed All. A1-bis). È stata prevista anche la rimessa in pristino del fabbricato oggetto di demolizioni parziali tramite la predisposizione della muratura di chiusura sul lato Est.

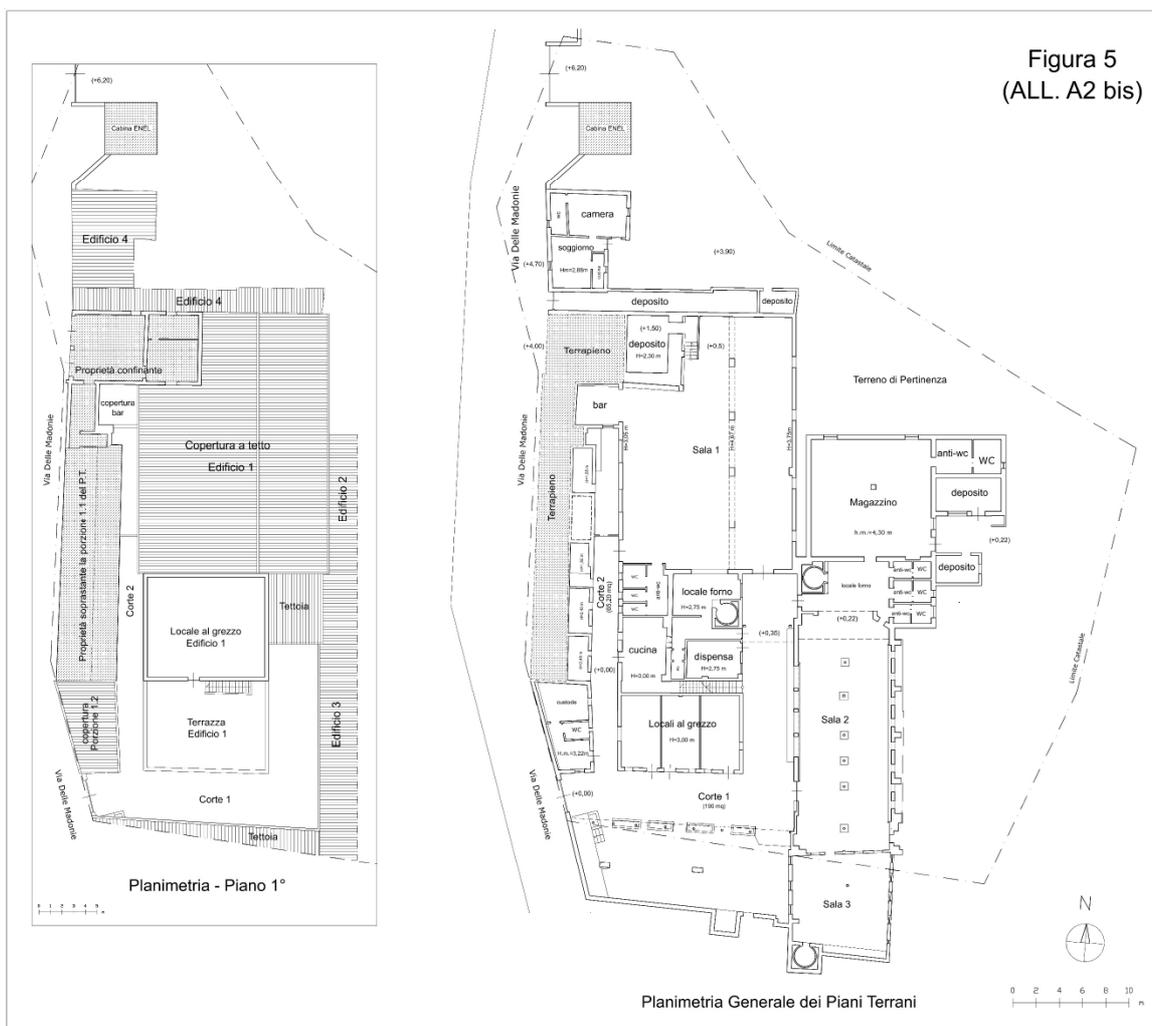
Figura 5: Planimetrie Generali Piano Terra e Piano Primo.

Ricadono al di fuori del limite catastale Sud talune porzioni di territorio detenute senza titolo.

Ed in particolare (Cfr. [Fig. 5 ed Allegati A0, A2, A3 ed A7](#)):

- un'area di circa 120 mq occupata da uno spazio pavimentato coperto da una tettoia con struttura in legno;
- una porzione di circa 78 mq dell'edificio n. 3 che versa in pessimo stato di conservazione a causa di cedimenti differenziati del terreno di sedime.

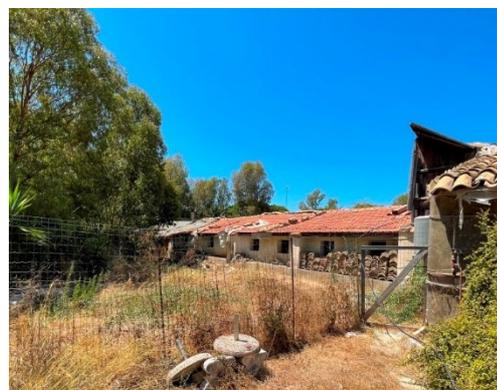
Edificio 3

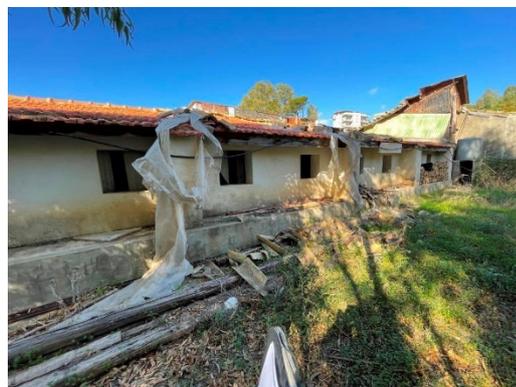
Edificio 3 (Vista da Sud-Est)
