# ELABORATO FOTOGRAFICO

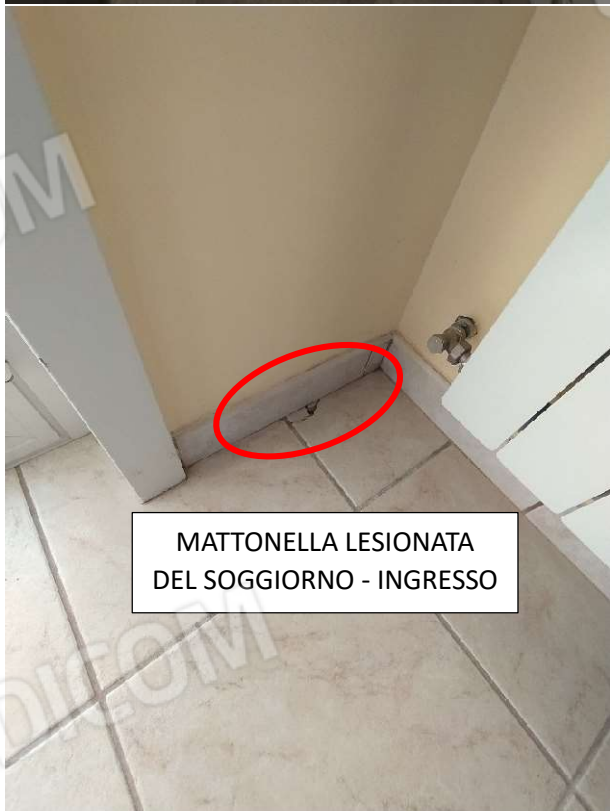
MATTONELLA LESIONATA  
DEL SOGGIORNO - INGRESSO

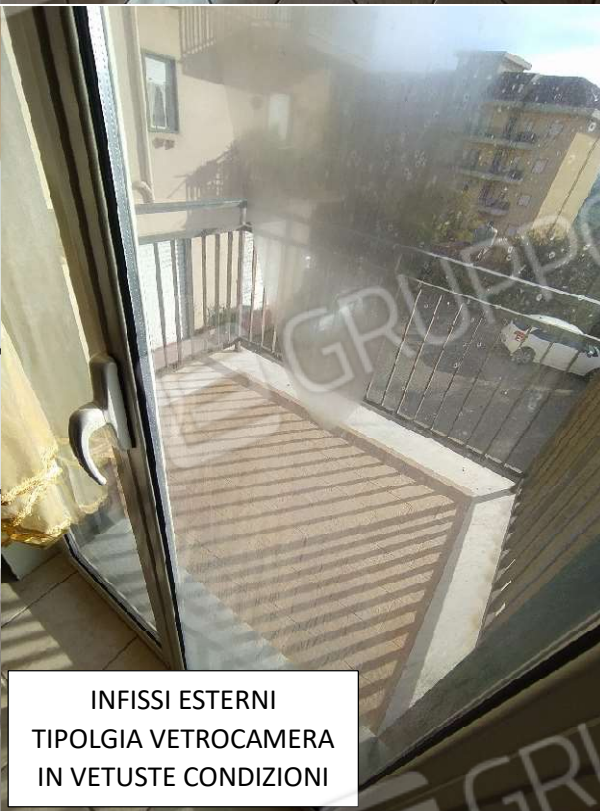
INFISSI ESTERNI  
TIPOLOGIA VETROCAMERA  
IN VETUSTE CONDIZIONI

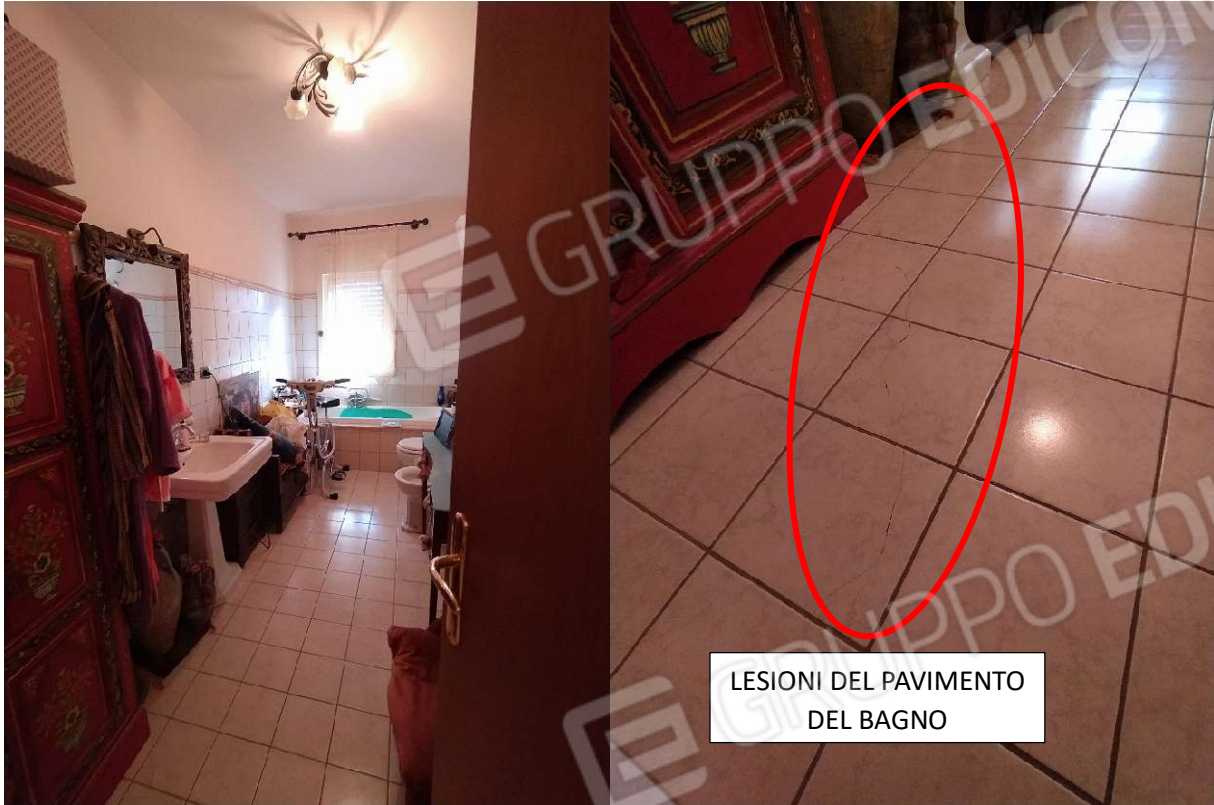
LESIONI DEL PAVIMENTO  
DEL BAGNO

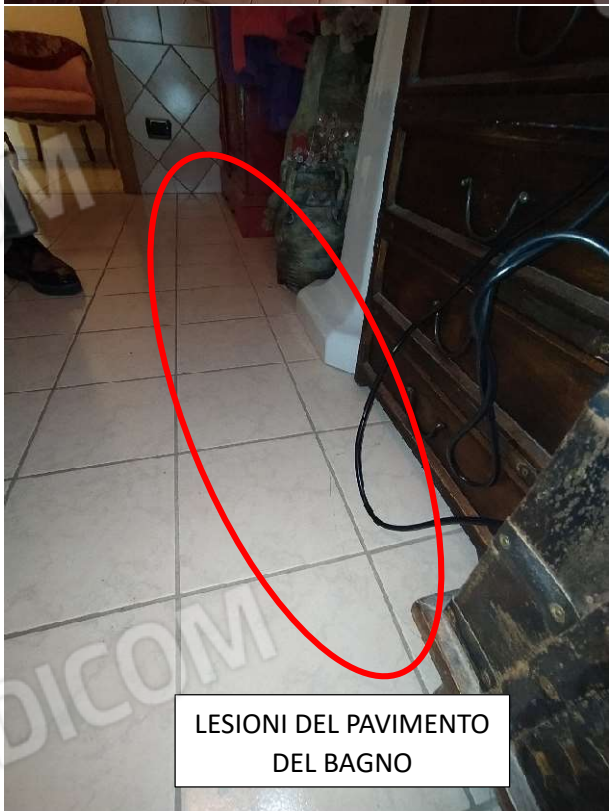
LESIONI DEL PAVIMENTO  
DEL BAGNO

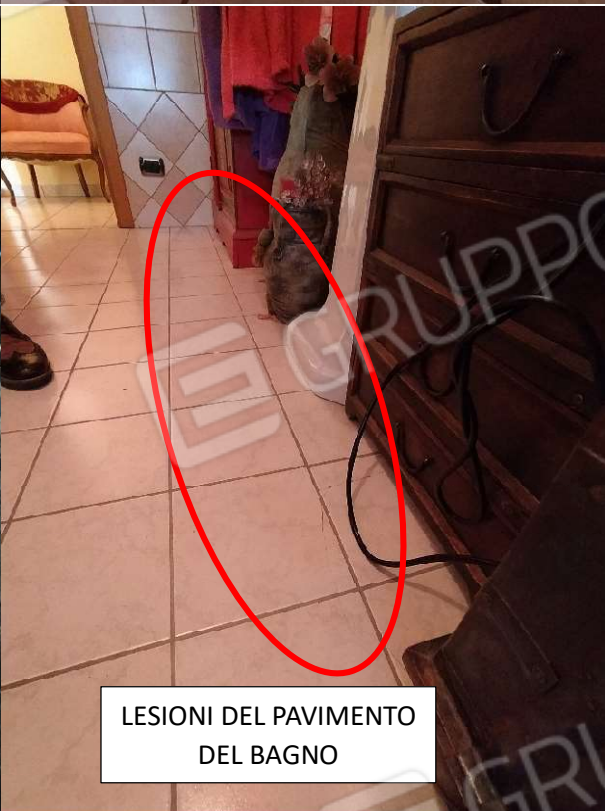
LESIONI DEL PAVIMENTO  
DEL BAGNO

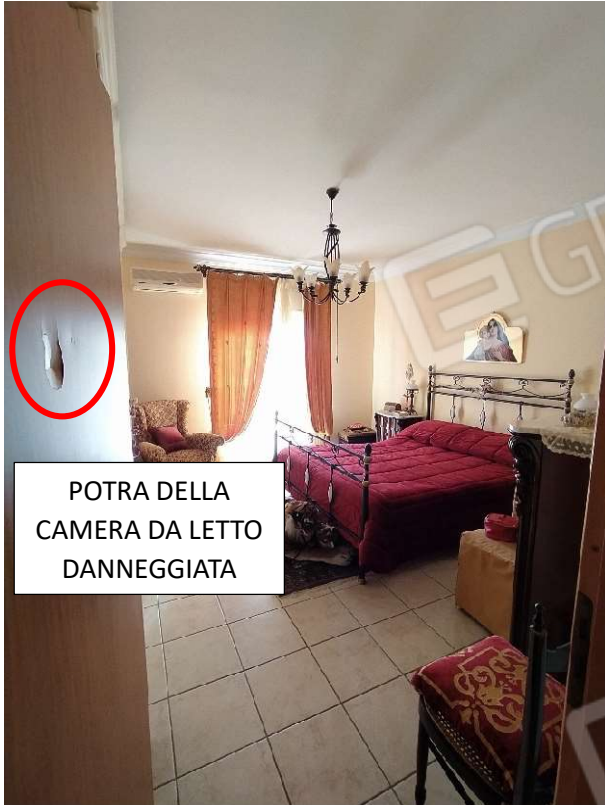
POTRA DELLA  
CAMERA DA LETTO  
DANNEGGIATA

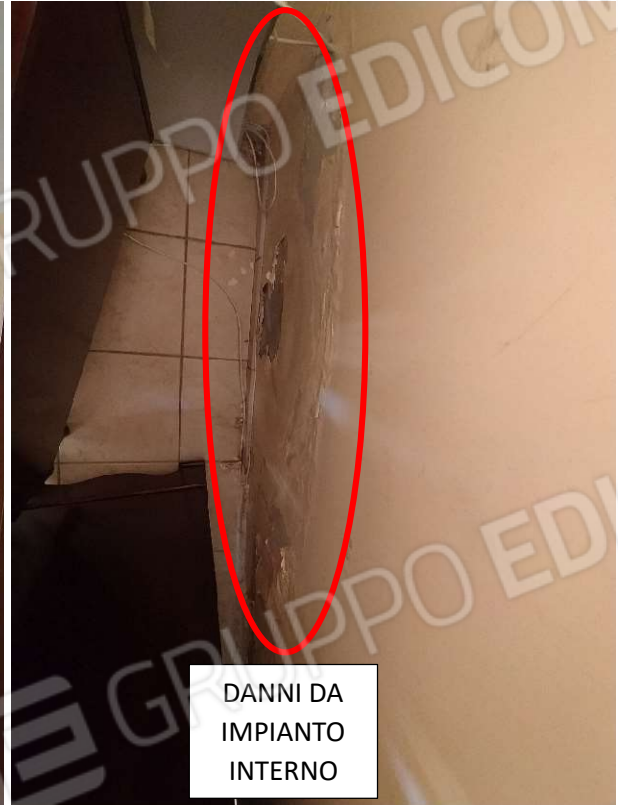
DANNI DA  
IMPIANTO  
INTERNO
