DOCUMENTAZIONE FOTOGRAFICA LOTTO UNICO

FO-1 Portoncino d'ingresso appartamento sito in Belpasso, via XV Traversa 43

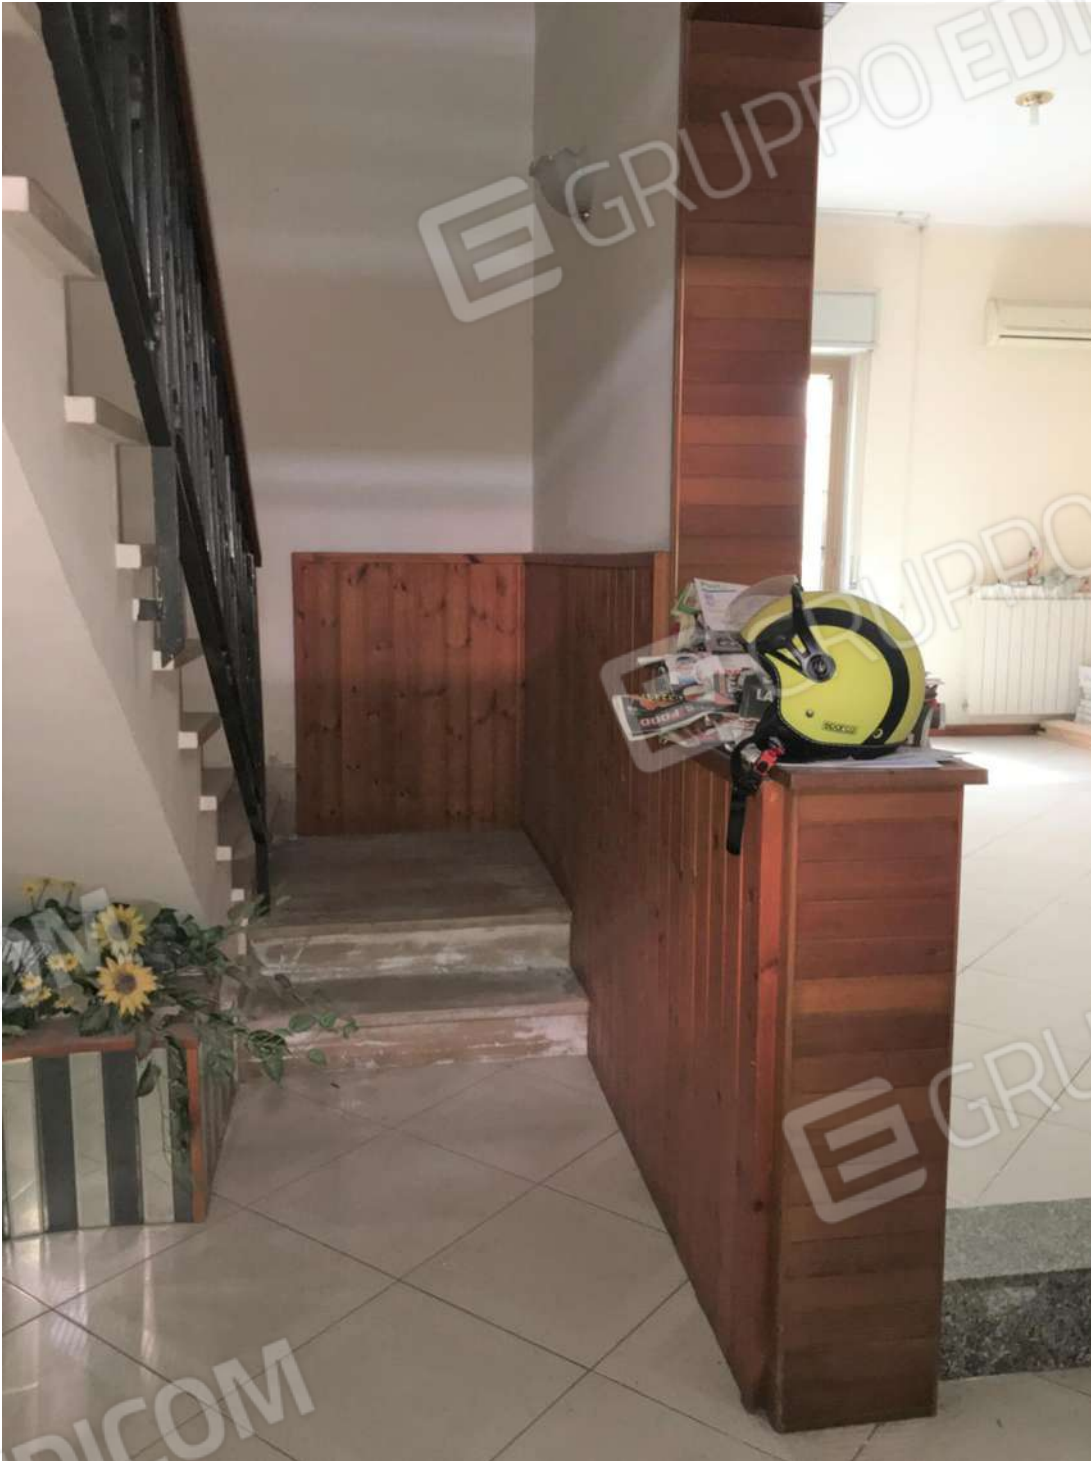
FO-2 vano scala appartamento piano terra

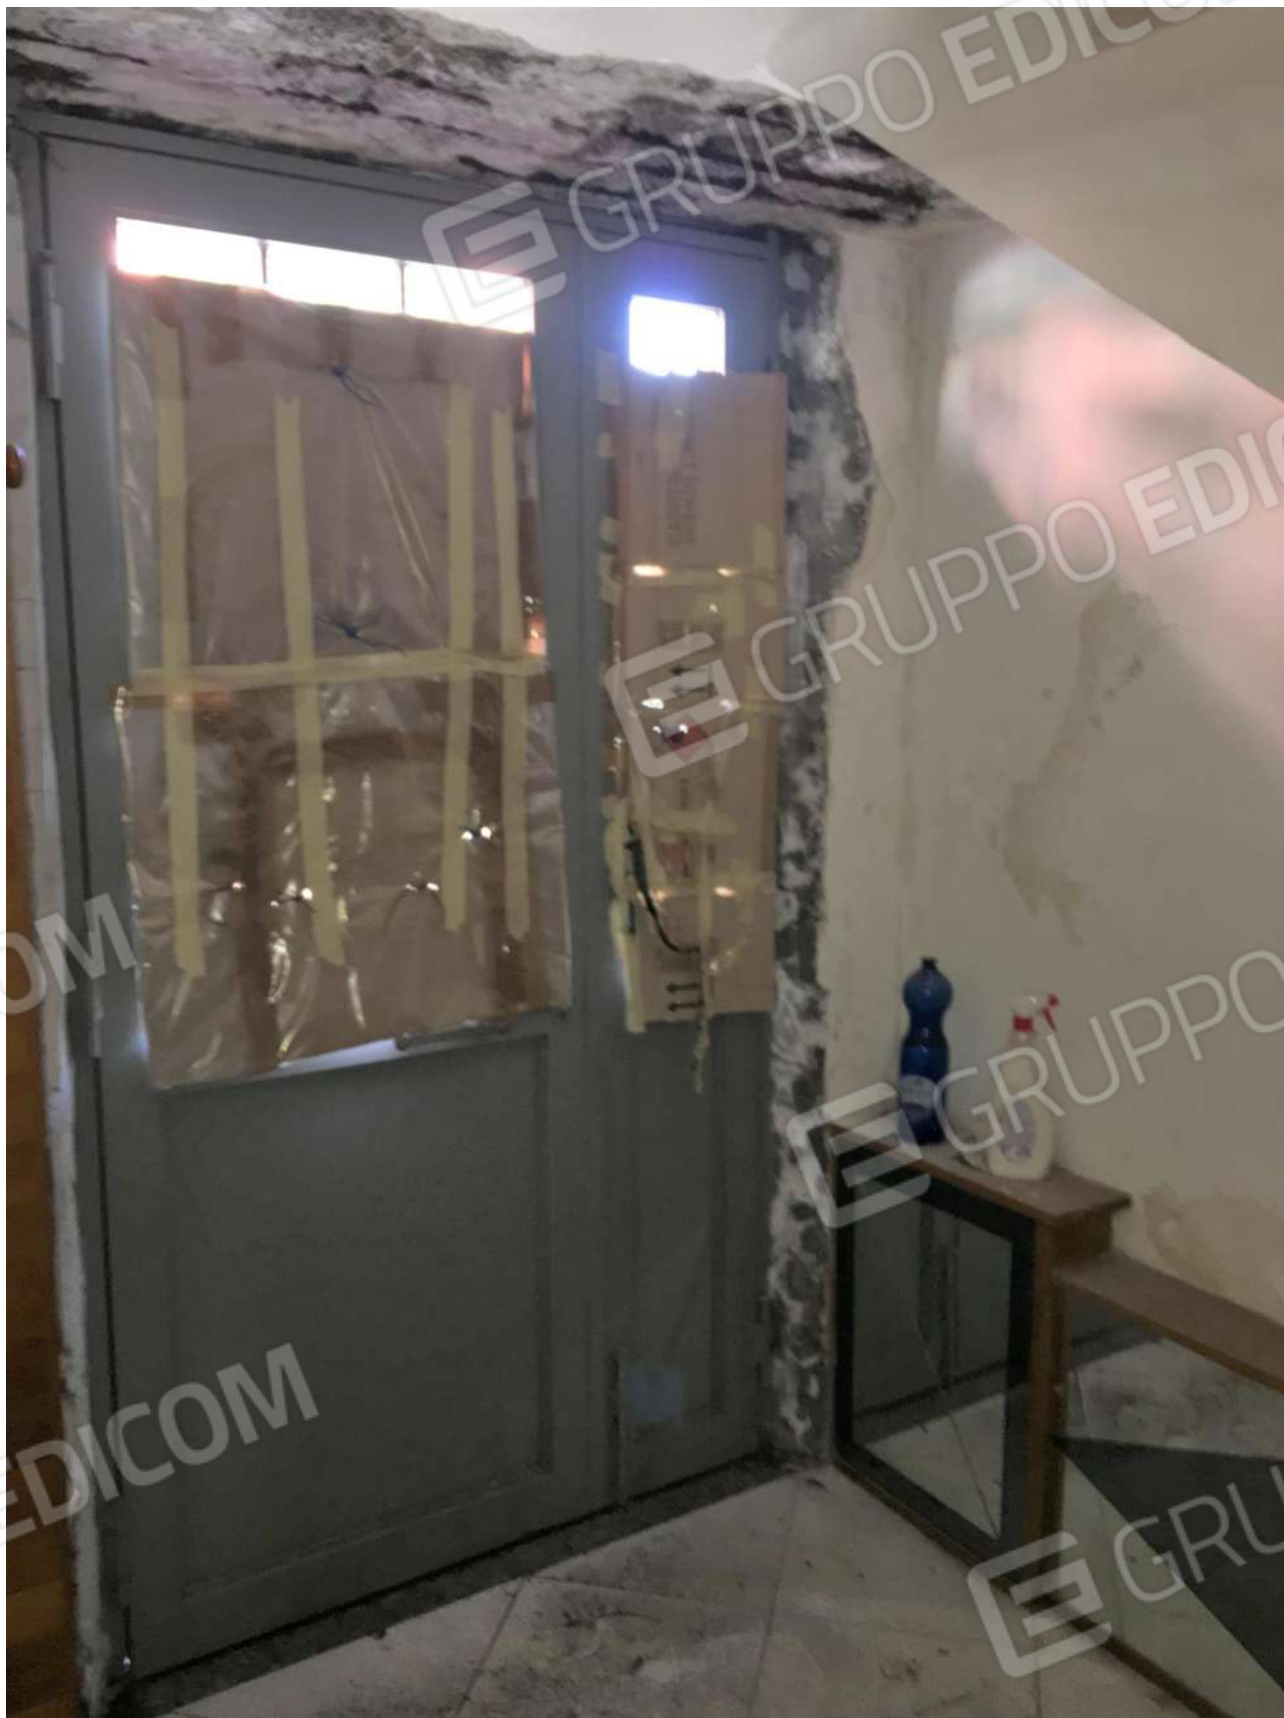
FO-3 vano scala appartamento piano terra

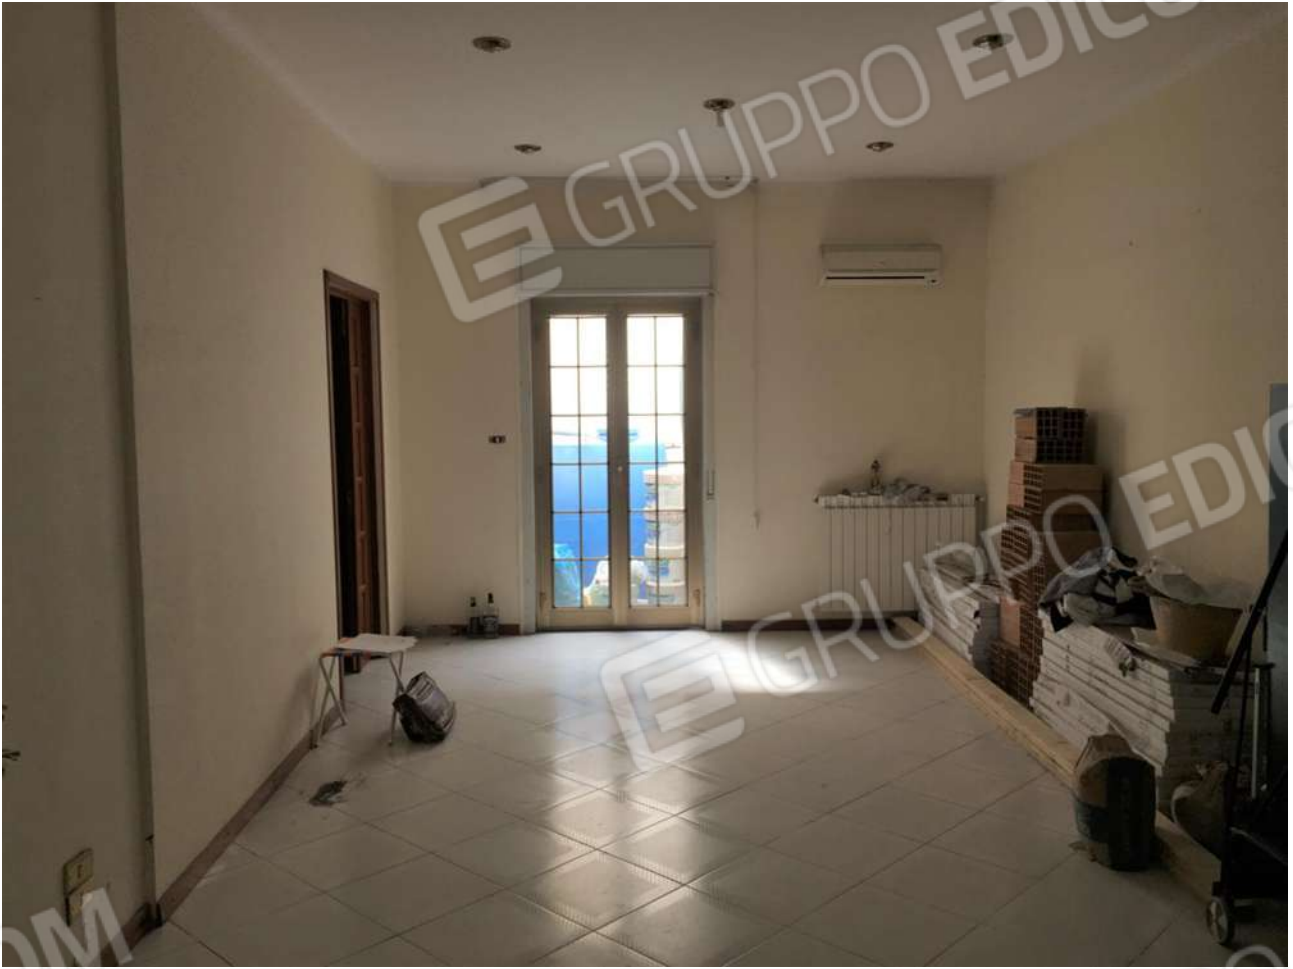
FO-4 salone appartamento piano terra

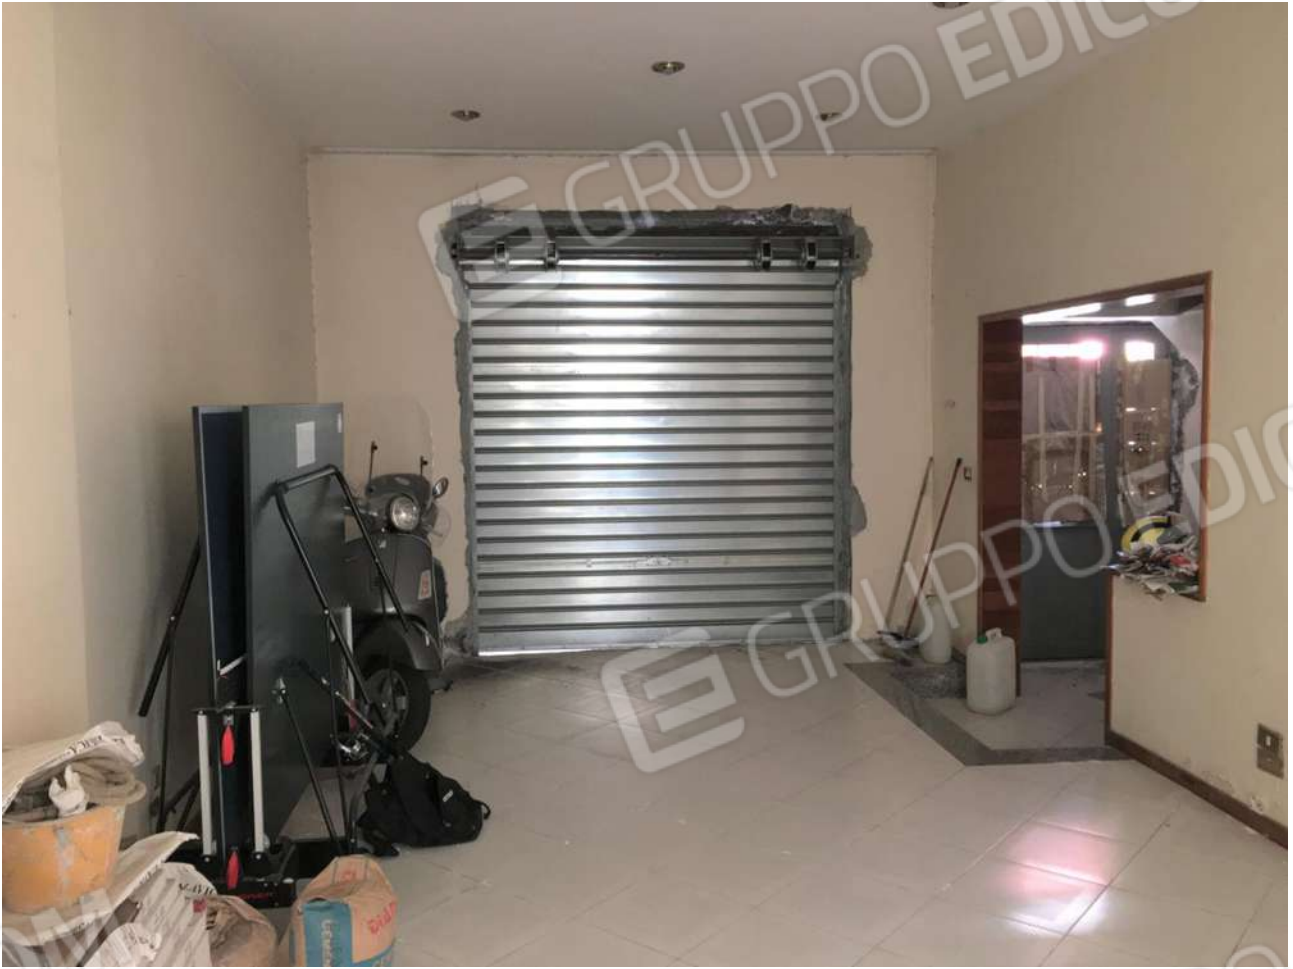
FO-5 salone appartamento piano terra

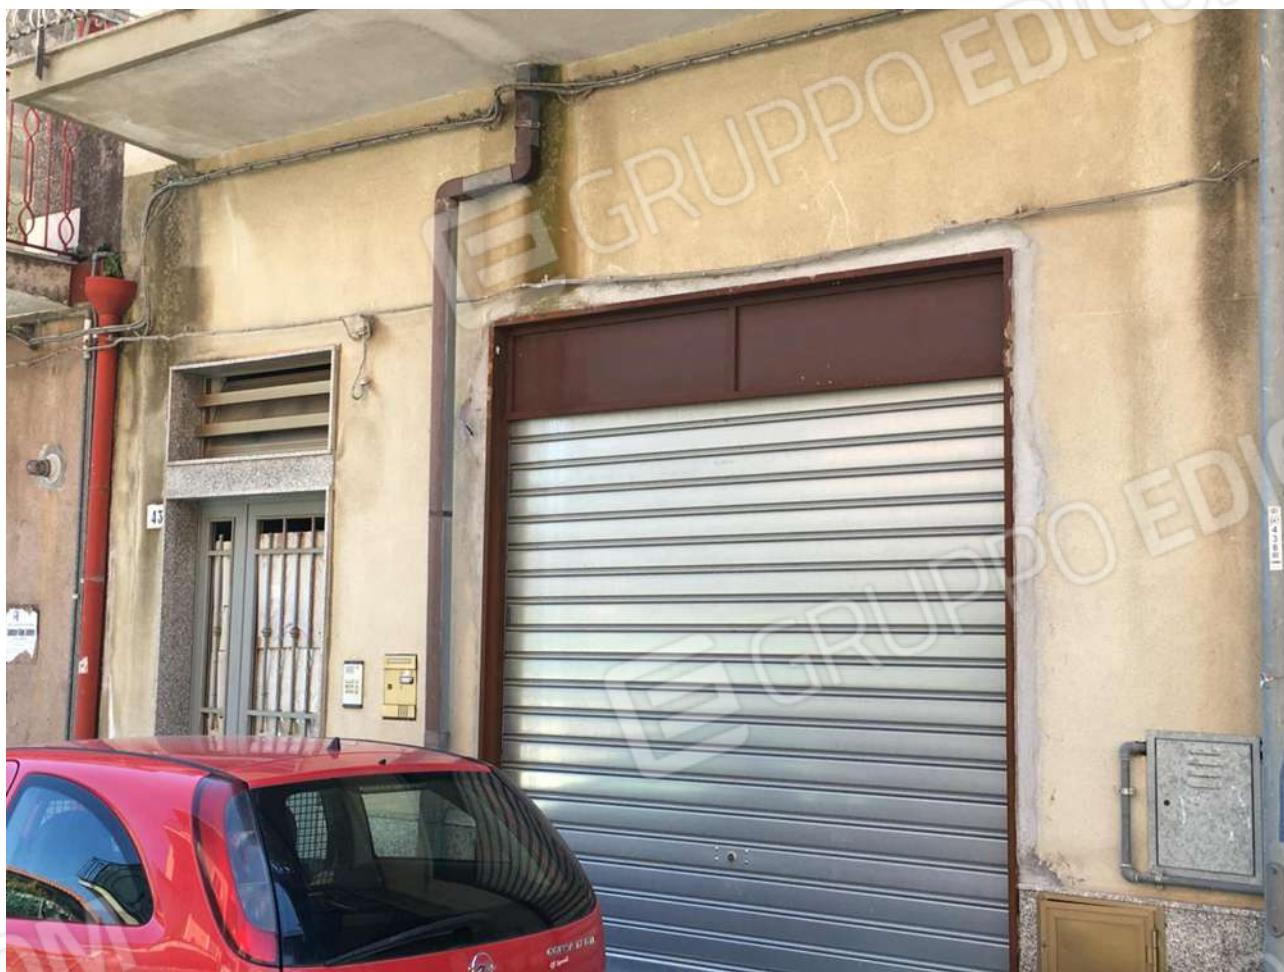
FO-6 accesso carrabile piano terra su via XV Traversa

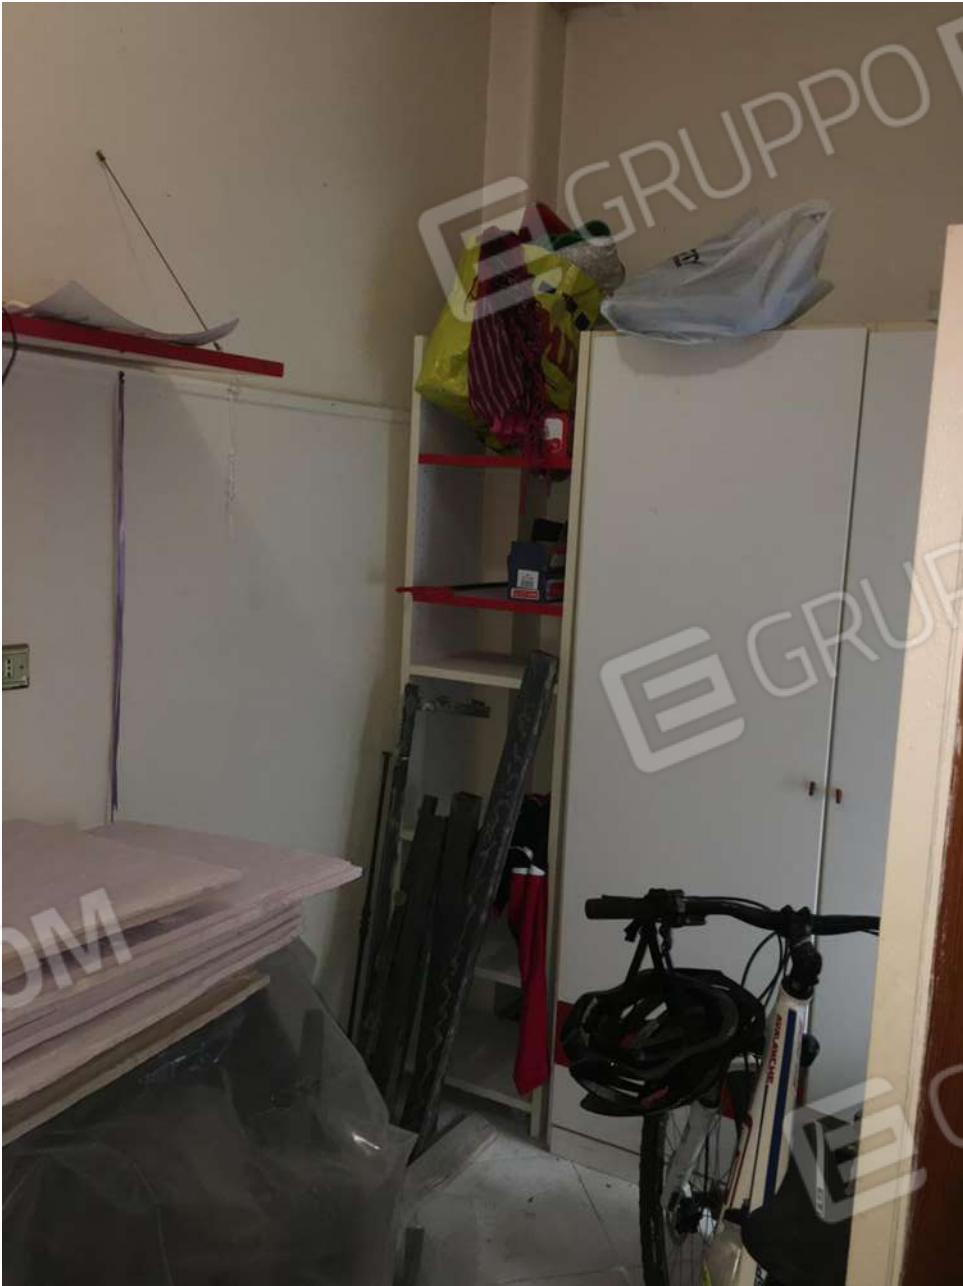
FO-7 ripostiglio appartamento piano terra

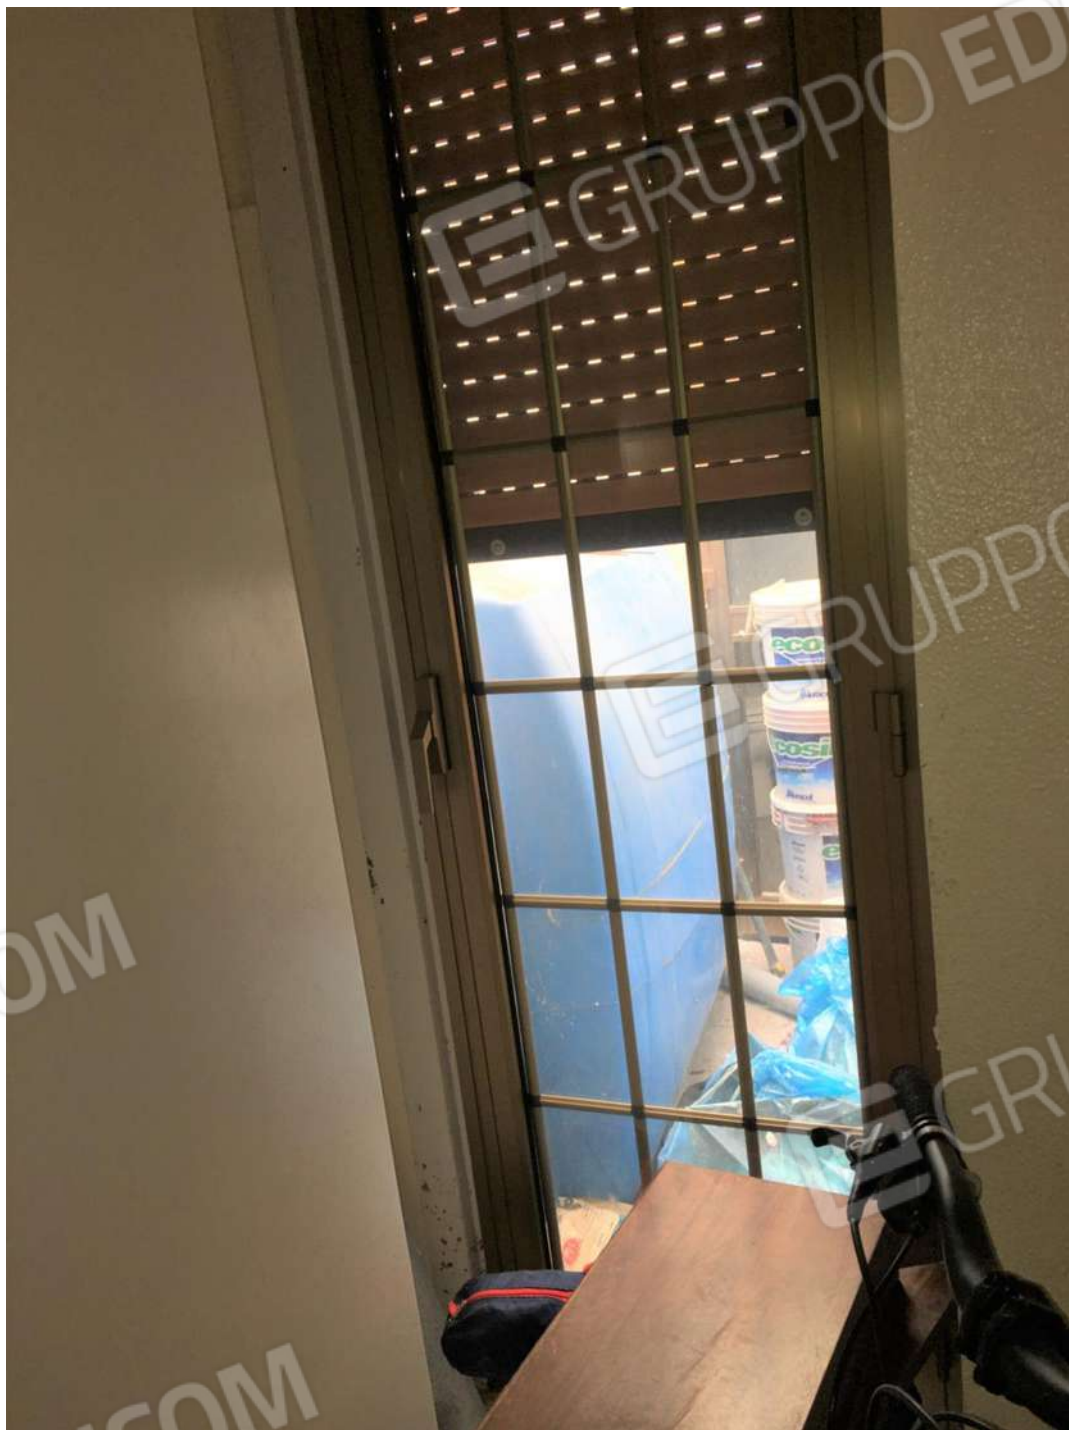
FO-8 ripostiglio appartamento piano terra

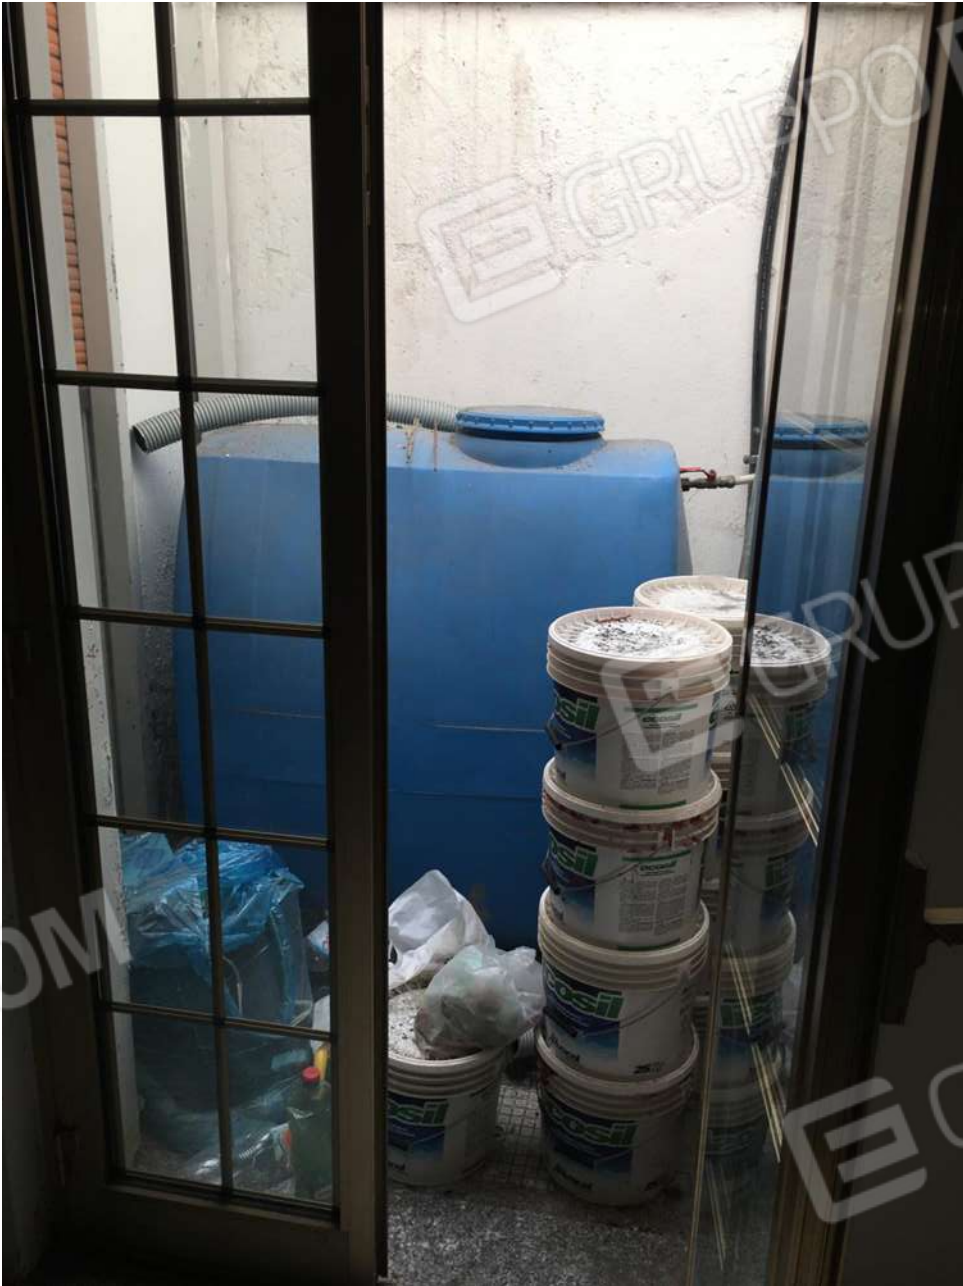
FO-9 cortiletto appartamento piano terra

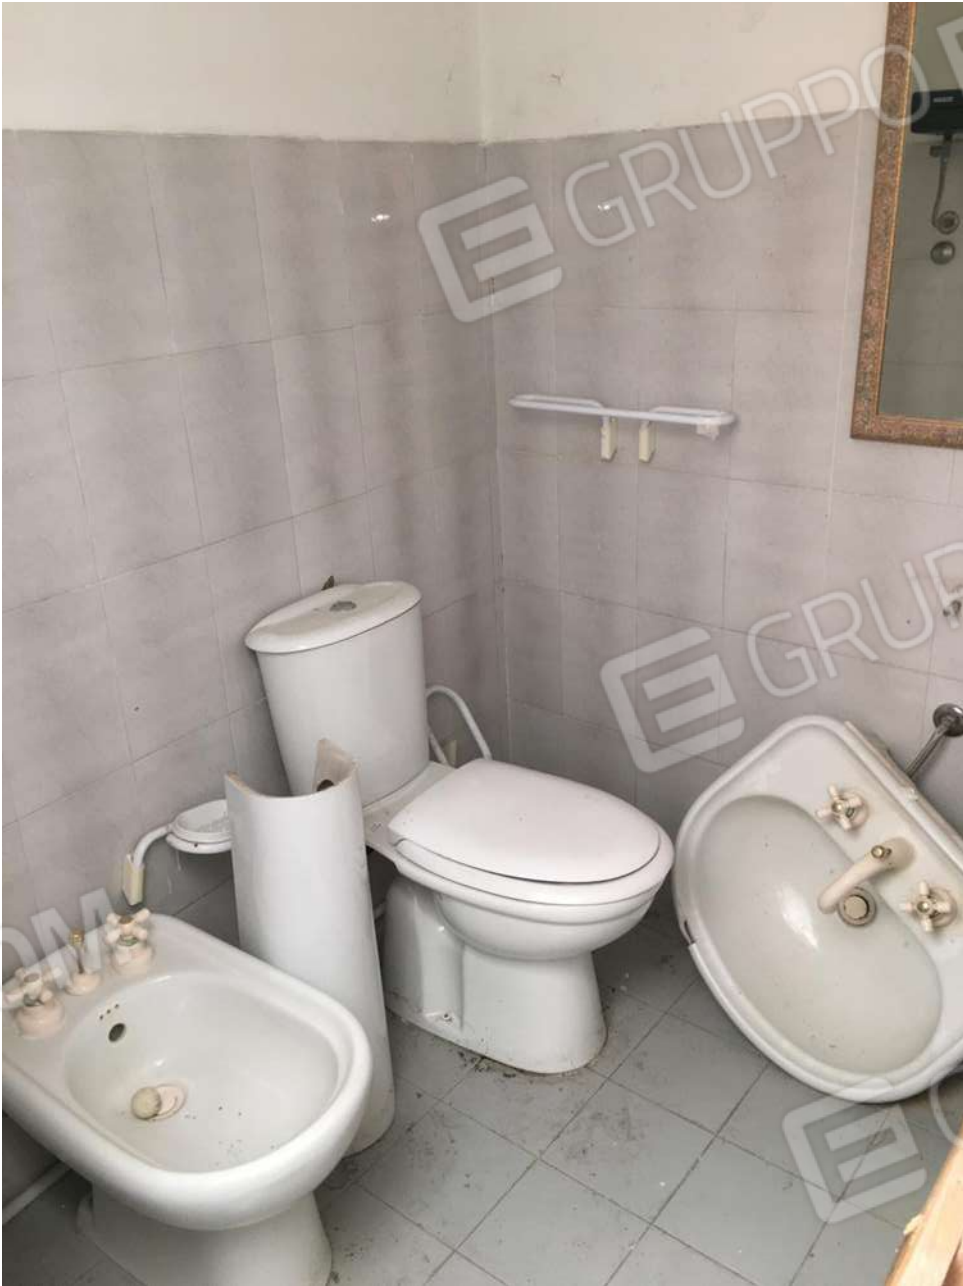
FO-10 w.c. appartamento piano terra

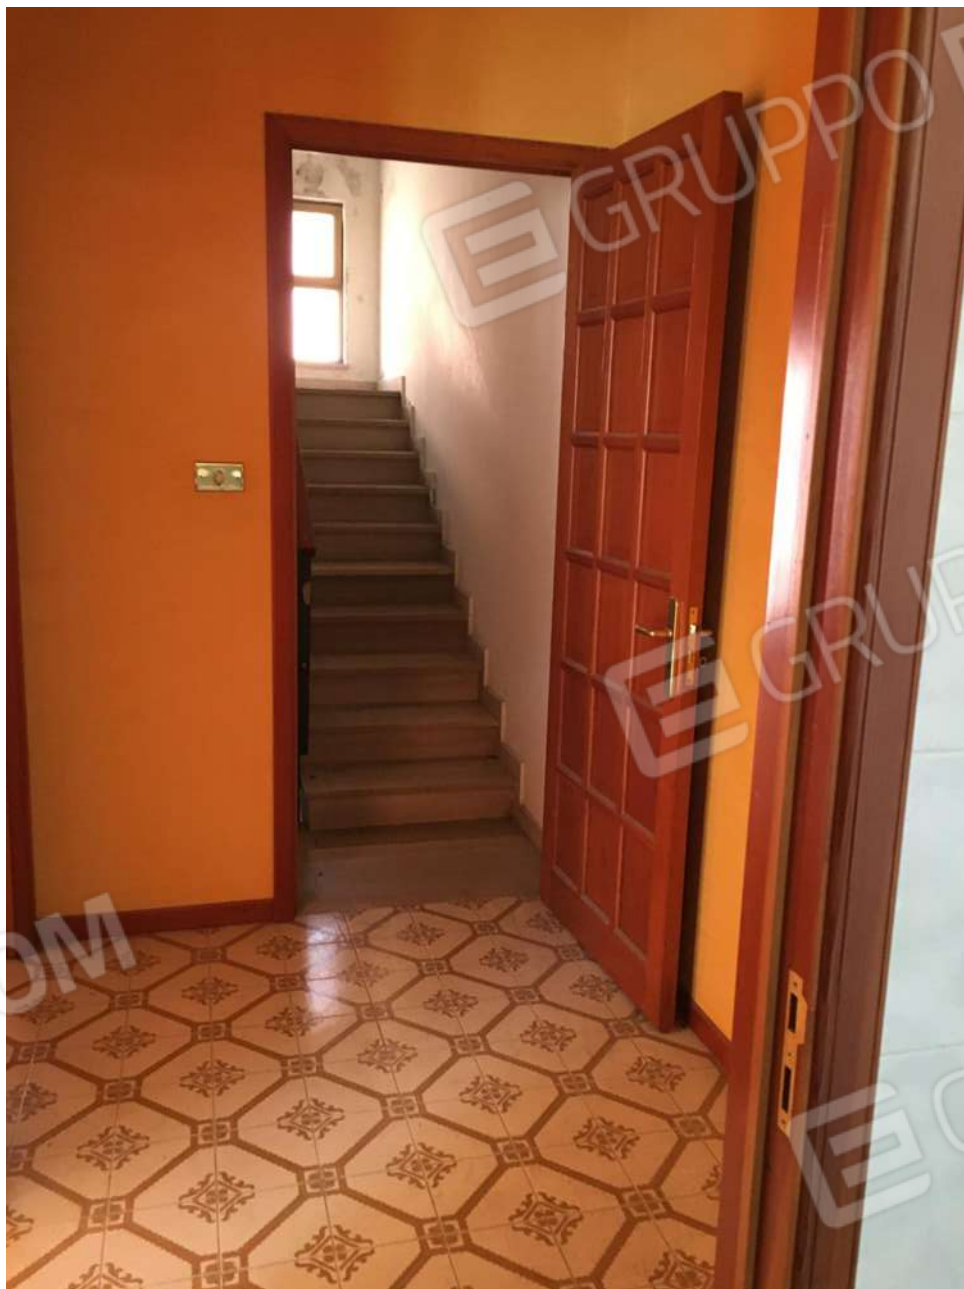
FO-11 ingresso appartamento piano primo

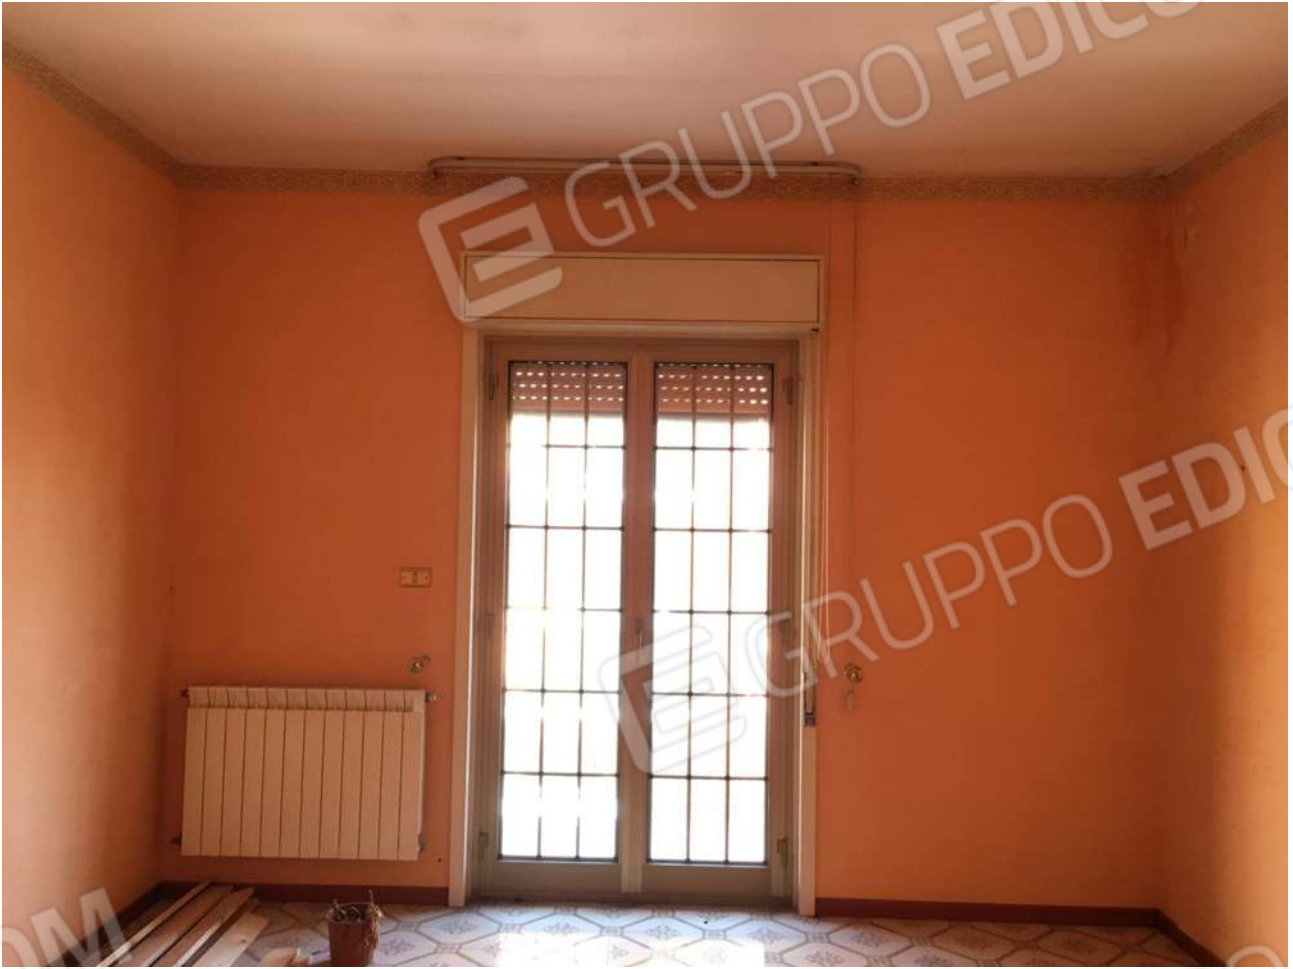
FO-12 vano 1 appartamento piano primo

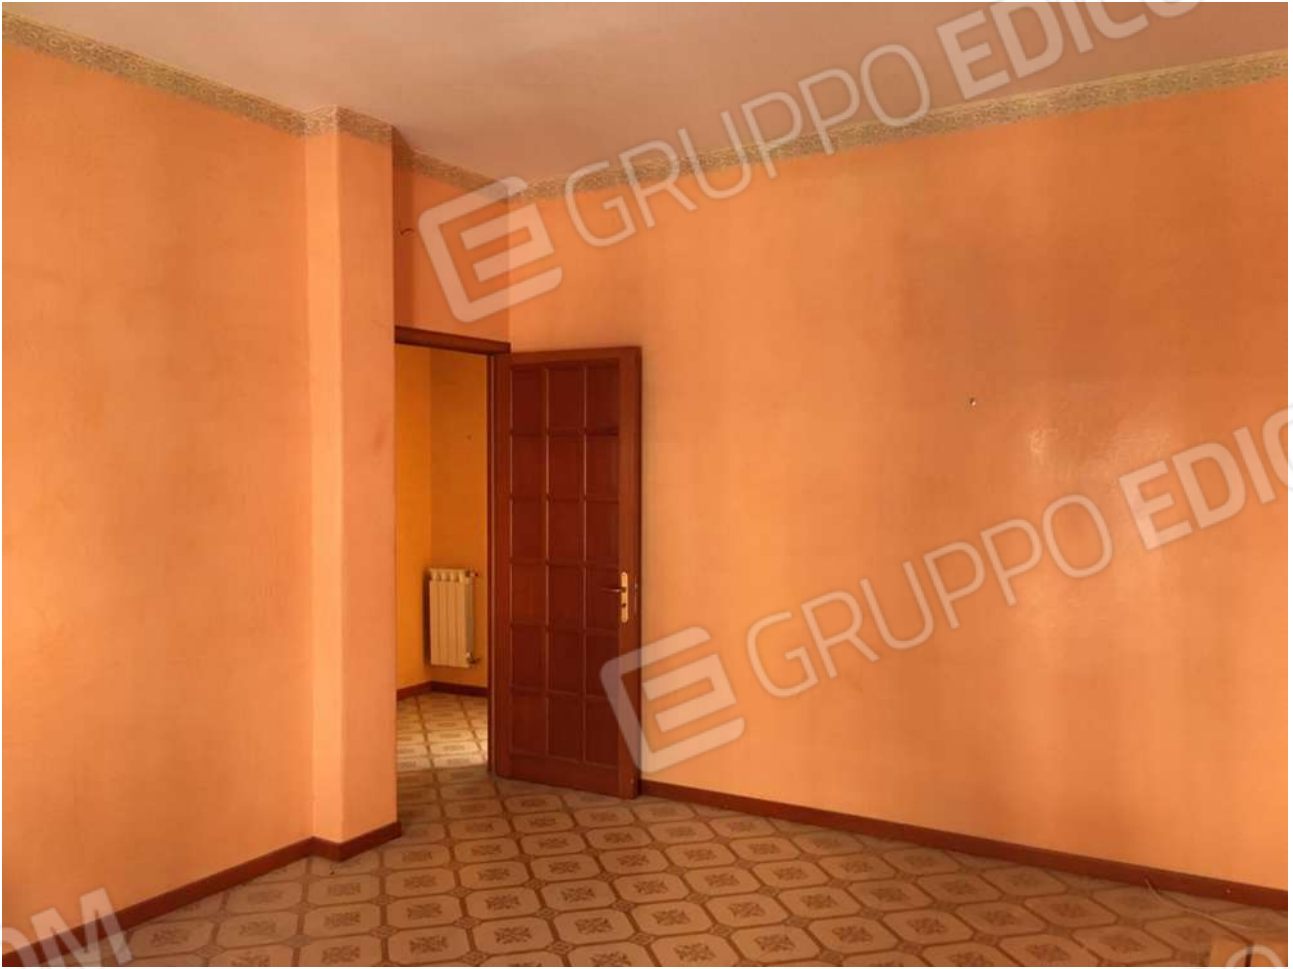
FO-13 vano 1 appartamento piano primo

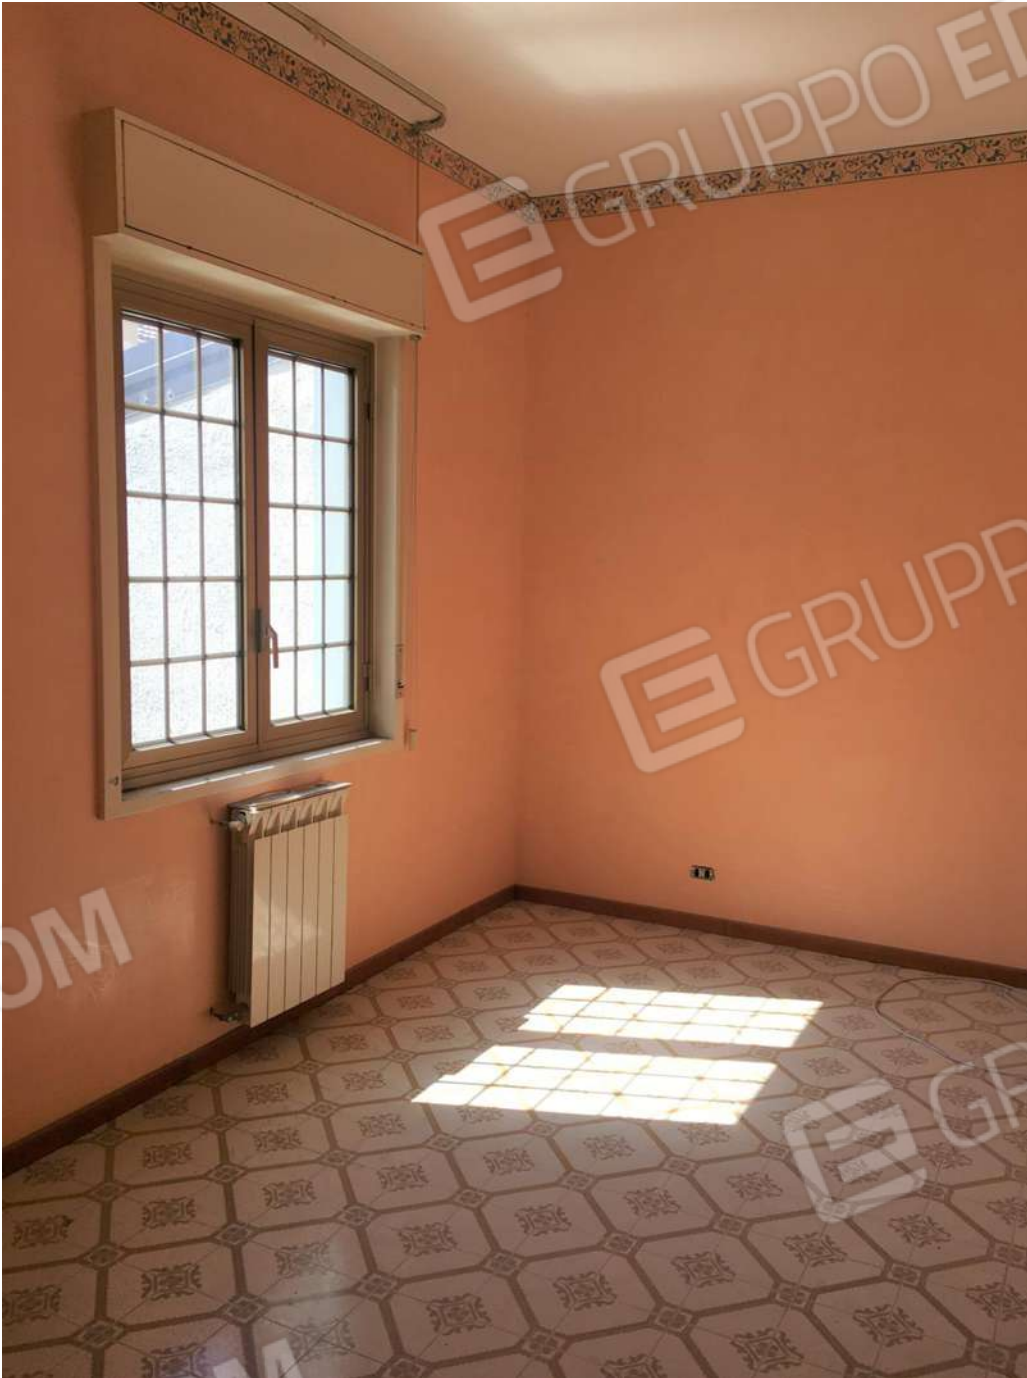
FO-14 vano 2 appartamento piano primo

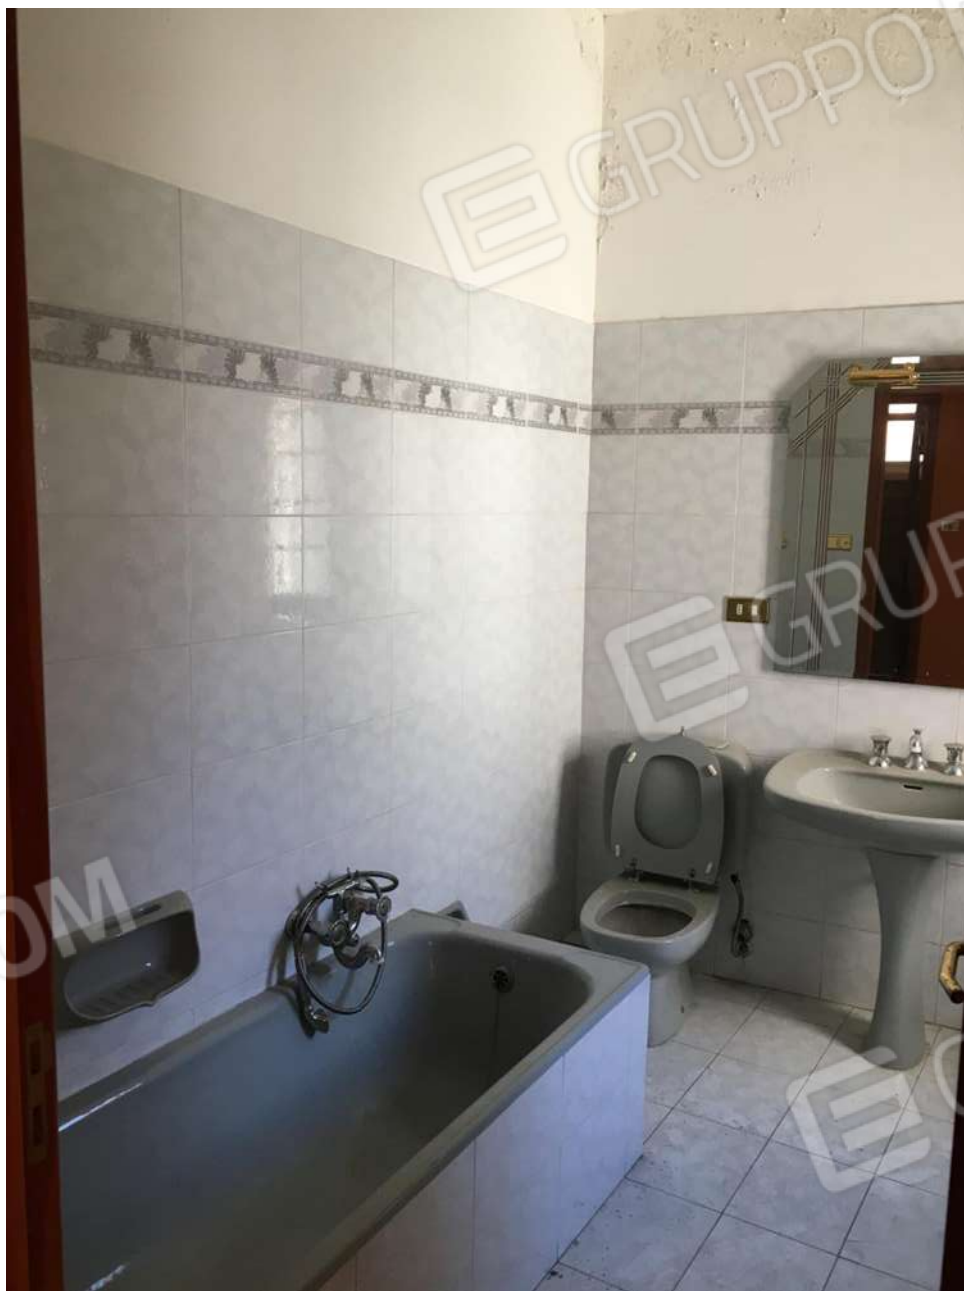
FO-15 w.c. appartamento piano primo

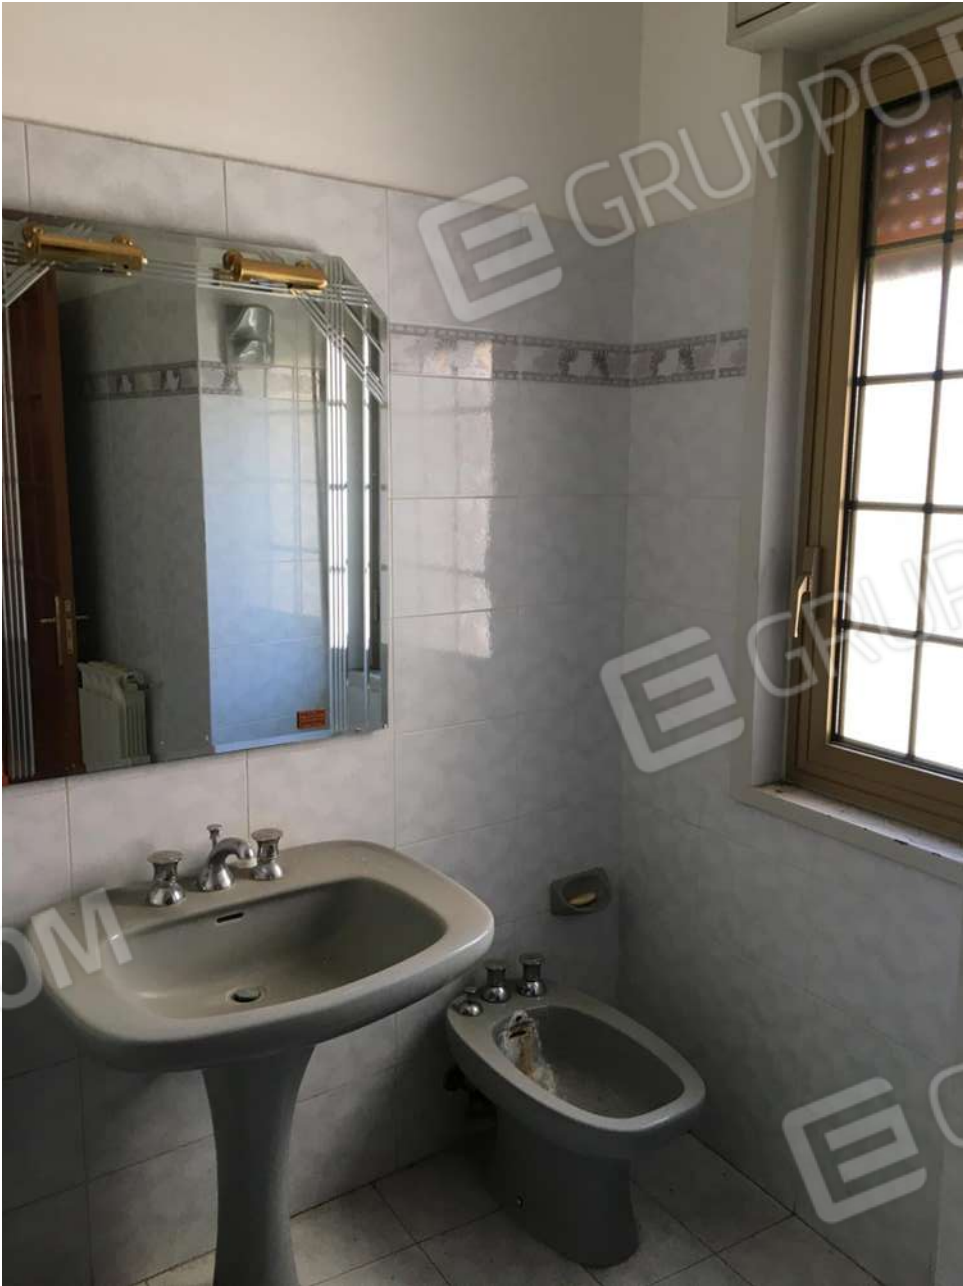
FO-16 w.c. appartamento piano primo

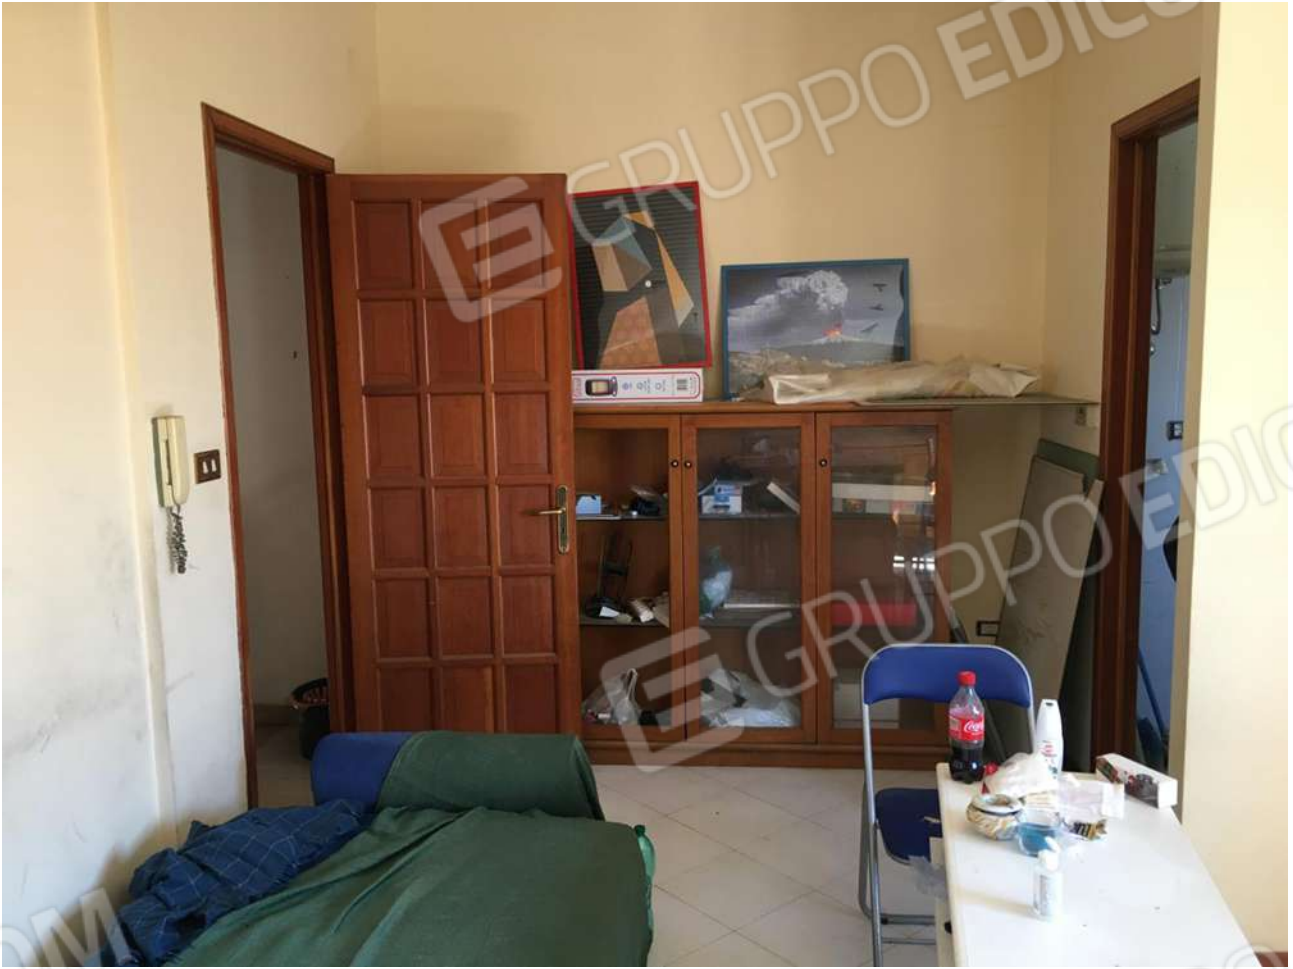
FO-17 cucina/soggiorno appartamento piano secondo

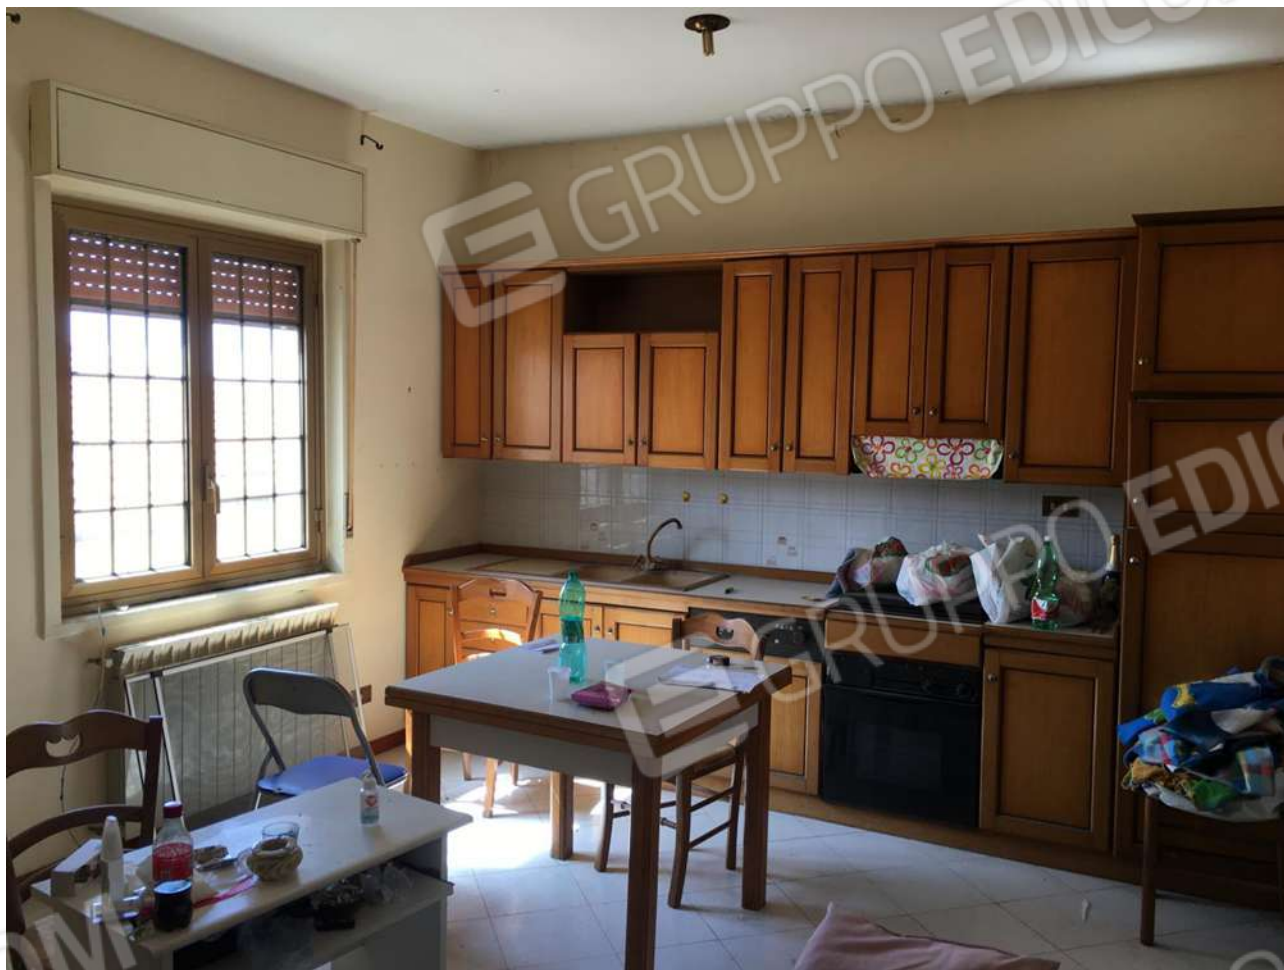
FO-18 cucina/soggiorno appartamento piano secondo
