DOCUMENTAZIONE FOTOGRAFICA LOTTO UNICO

FO-1 Portoncino d'ingresso appartamento sito in Belpasso, via XV Traversa 43

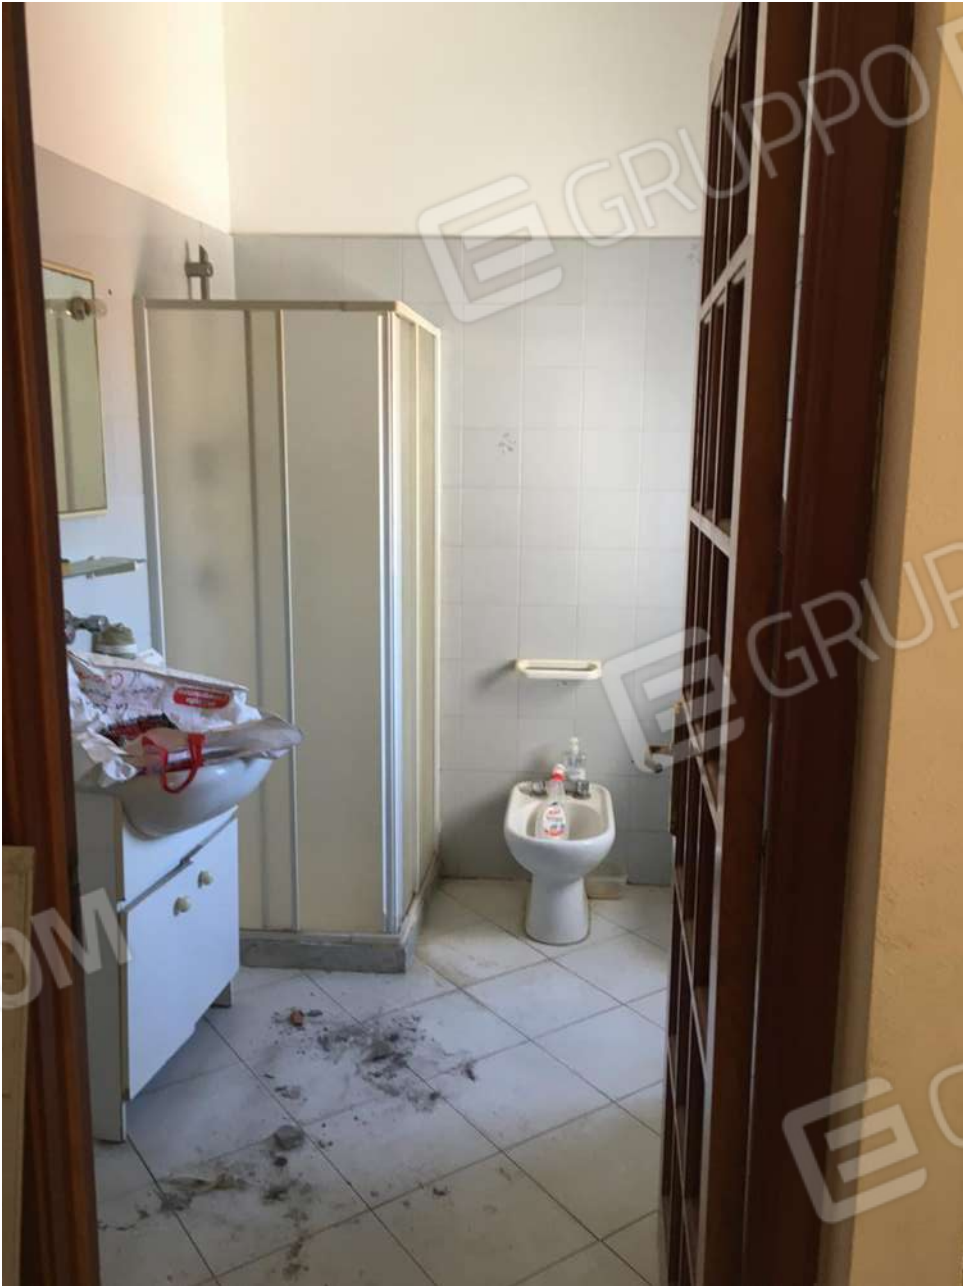
FO-19 w.c. appartamento piano secondo

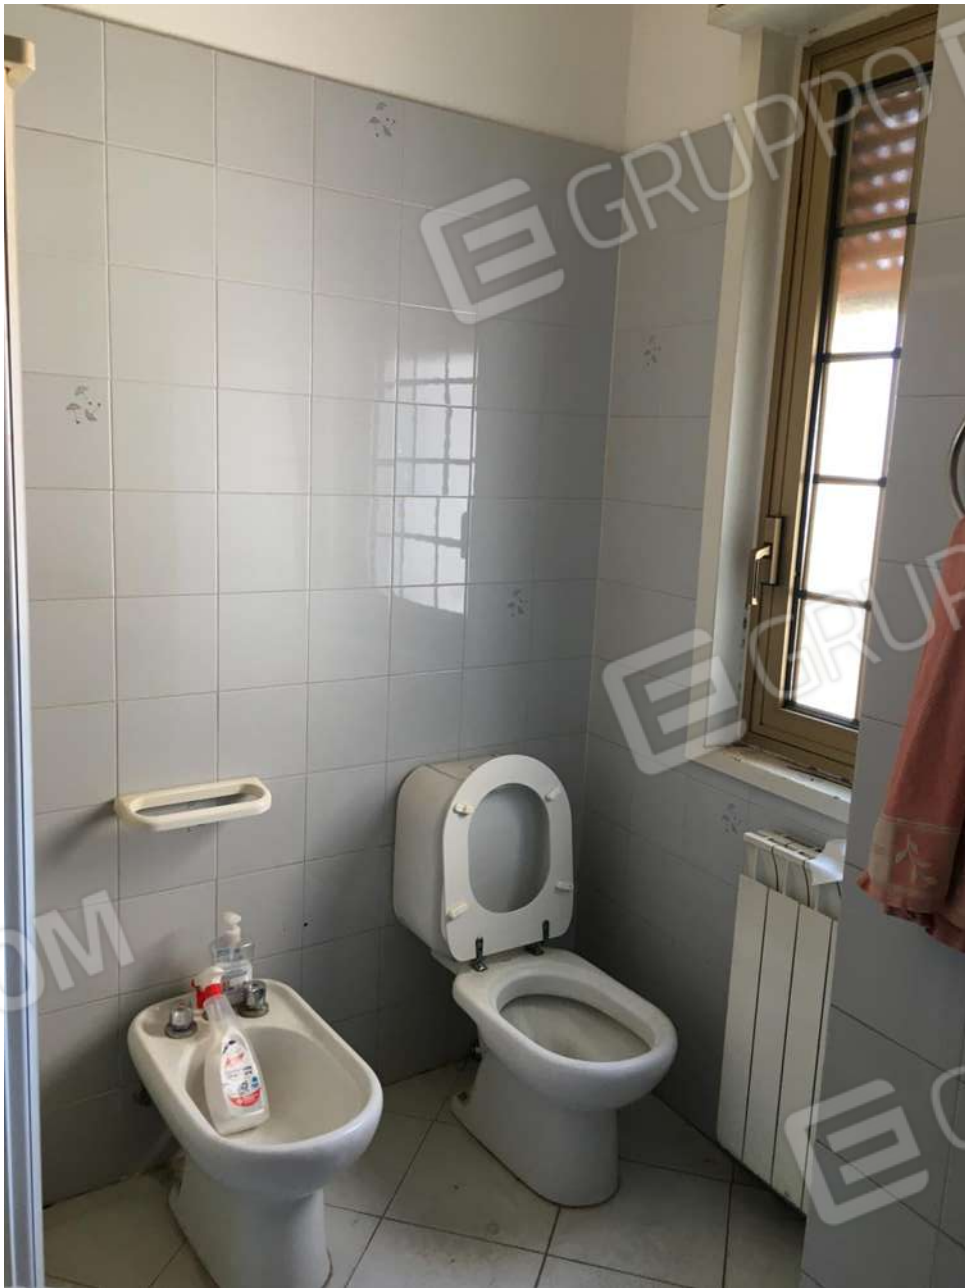
FO-20 w.c. appartamento piano secondo

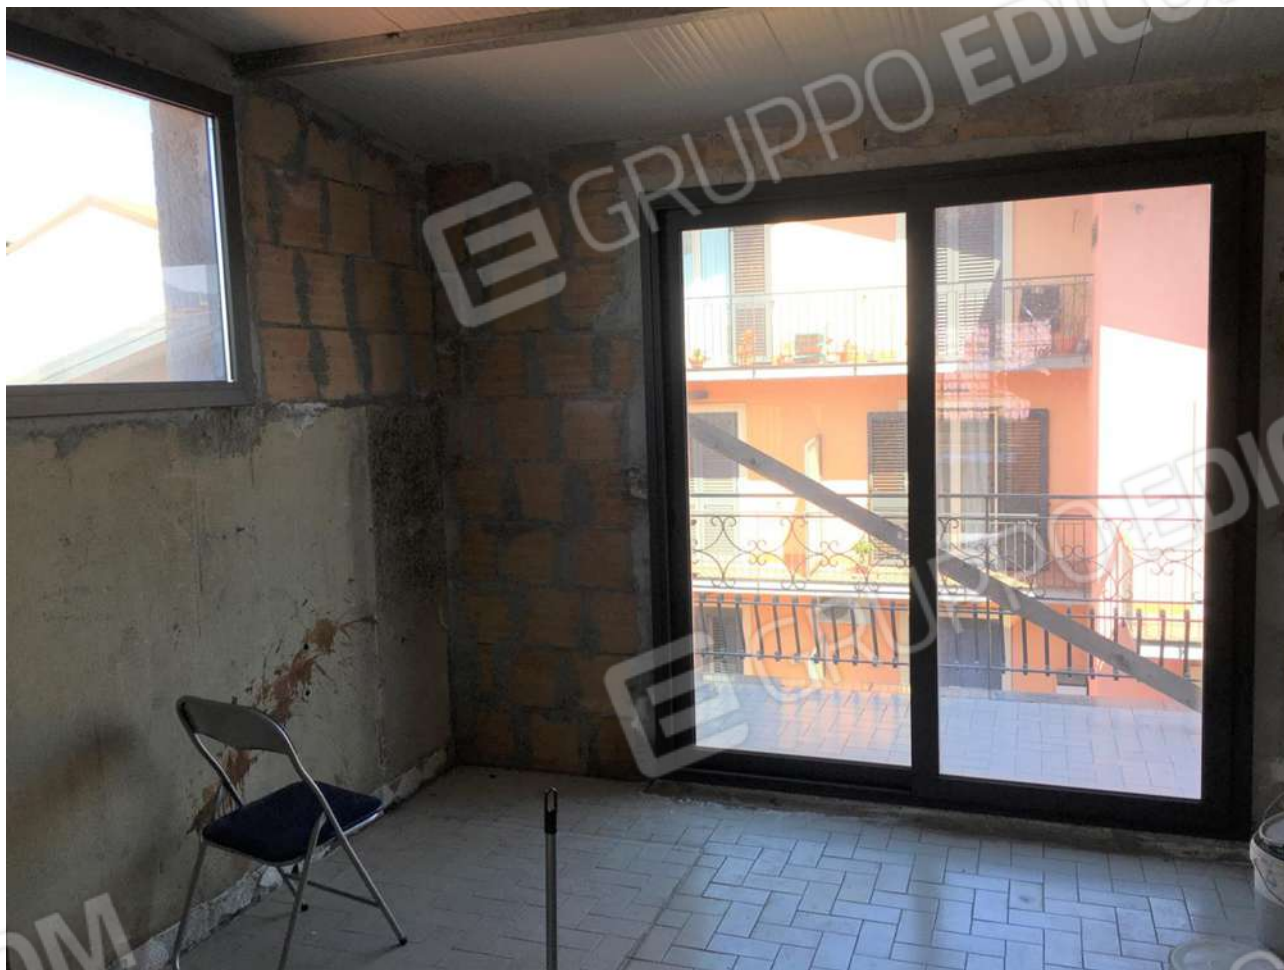
FO-21 vano realizzato in ampliamento su terrazzo appartamento piano secondo

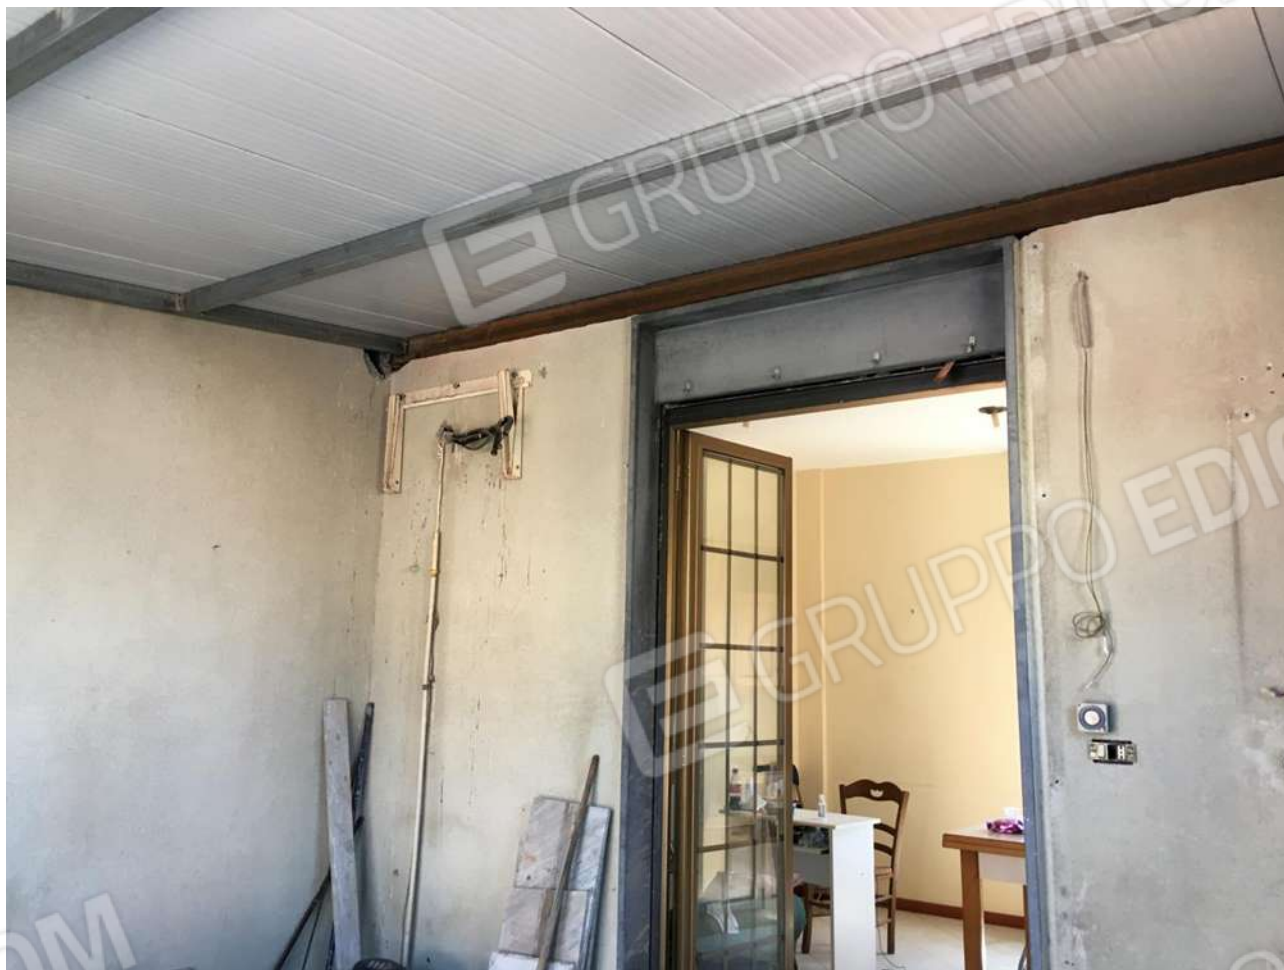
FO-22 vano realizzato in ampliamento su terrazzo appartamento piano secondo

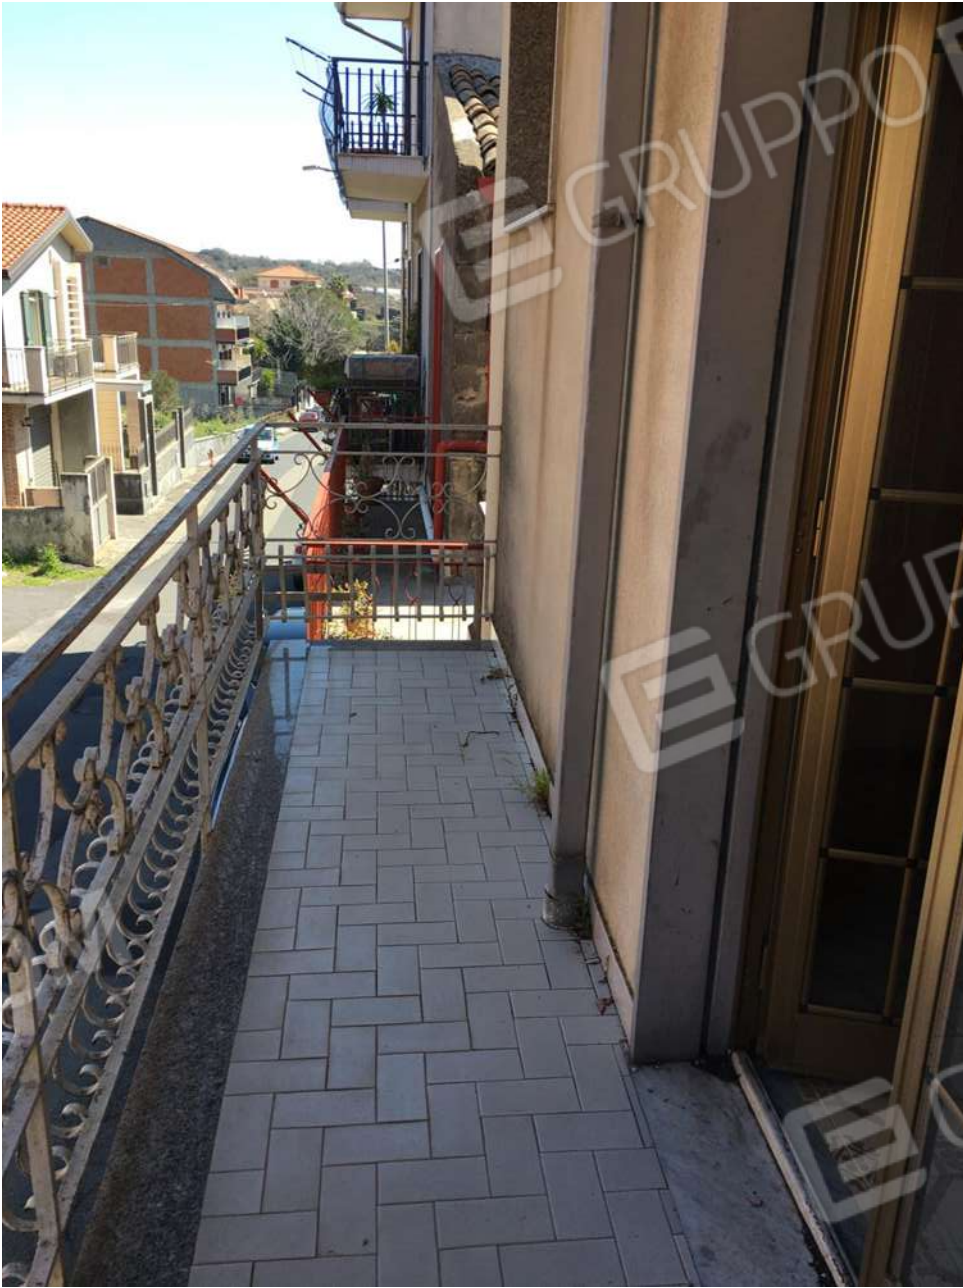
FO-23 balcone appartamento piano secondo

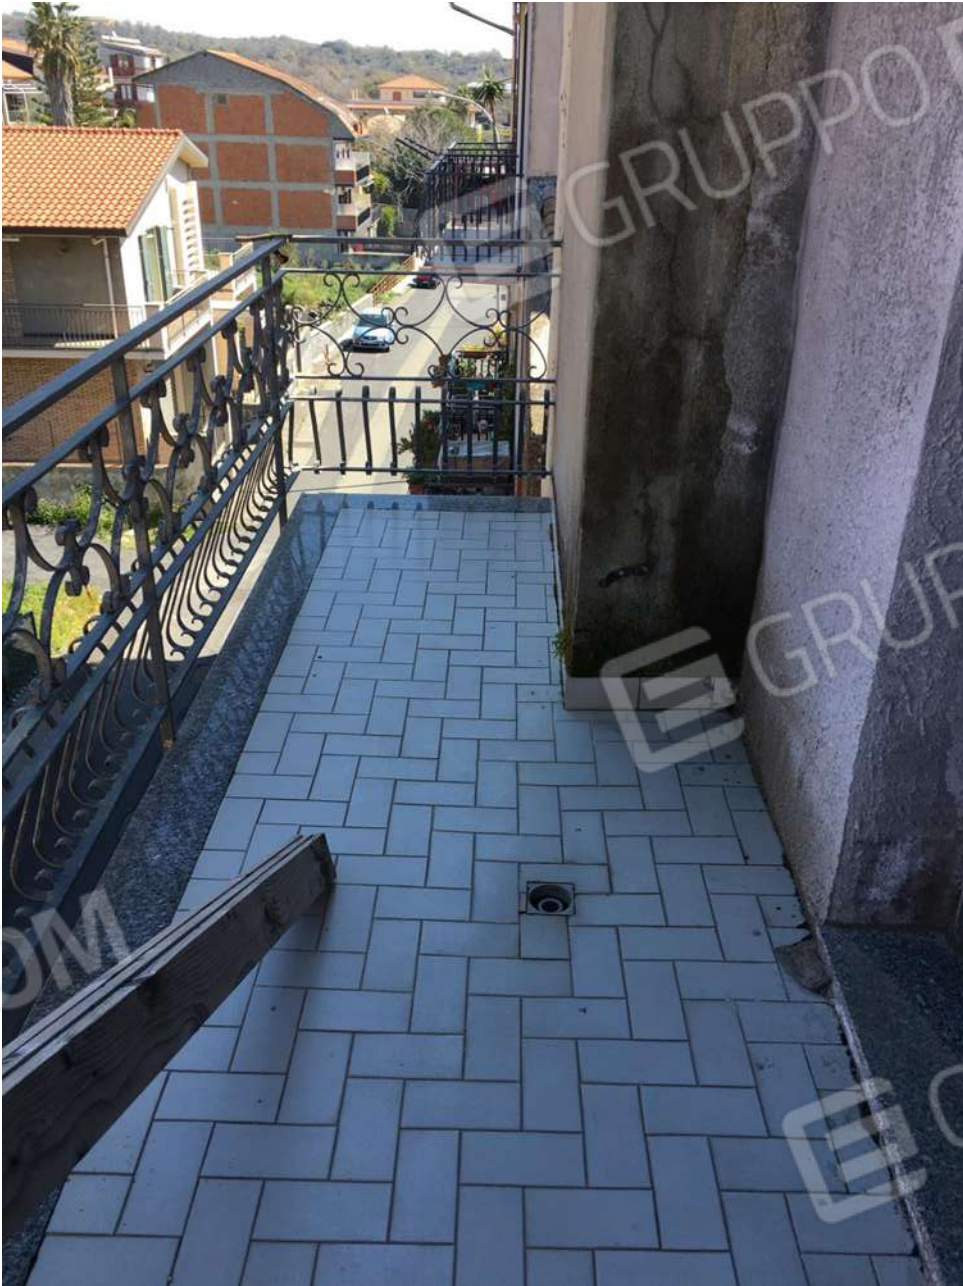
FO-24 terrazza appartamento piano secondo

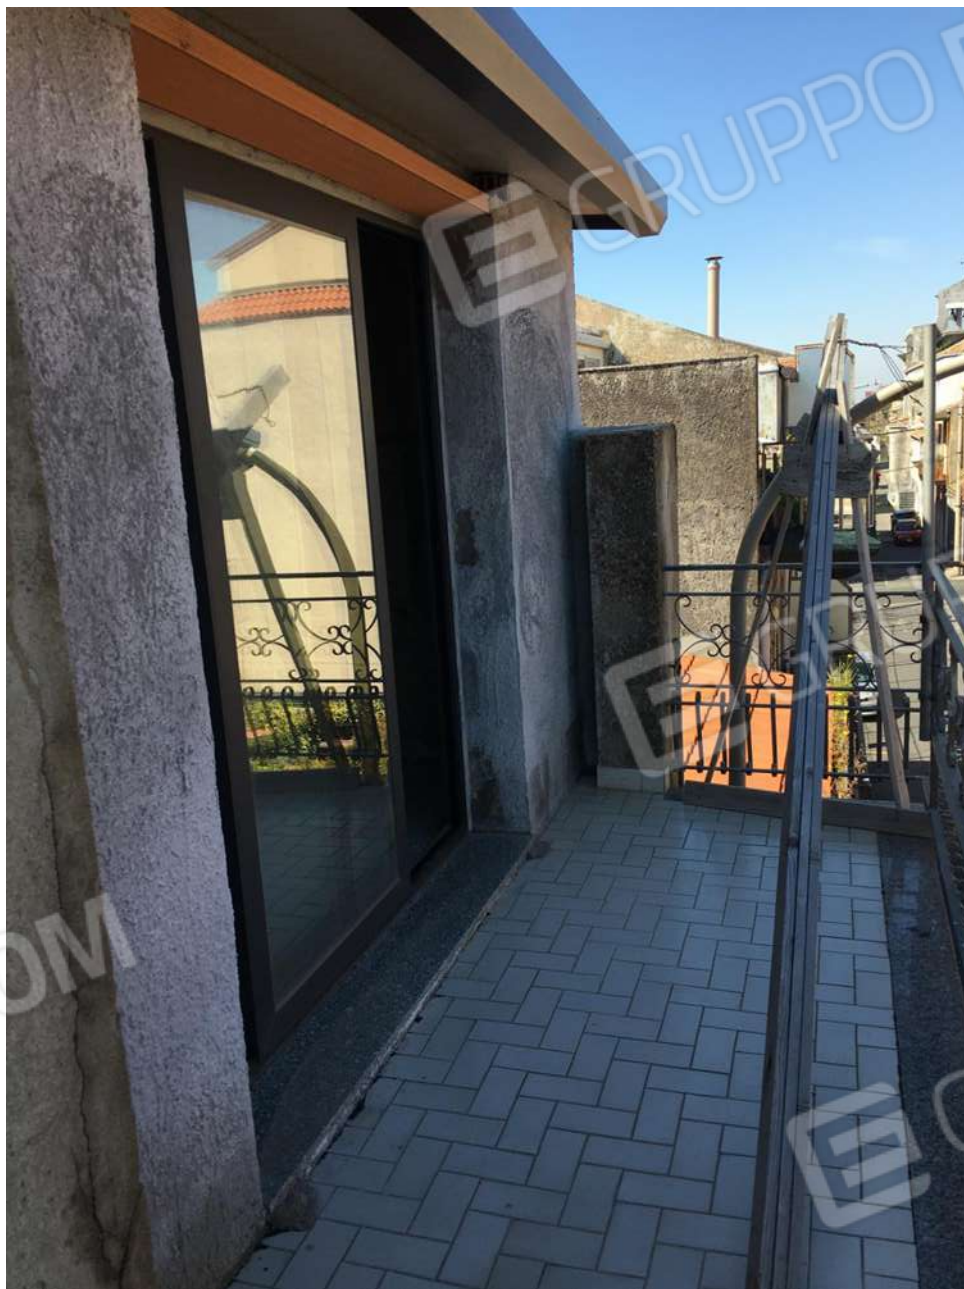
FO-25 terrazza appartamento piano secondo

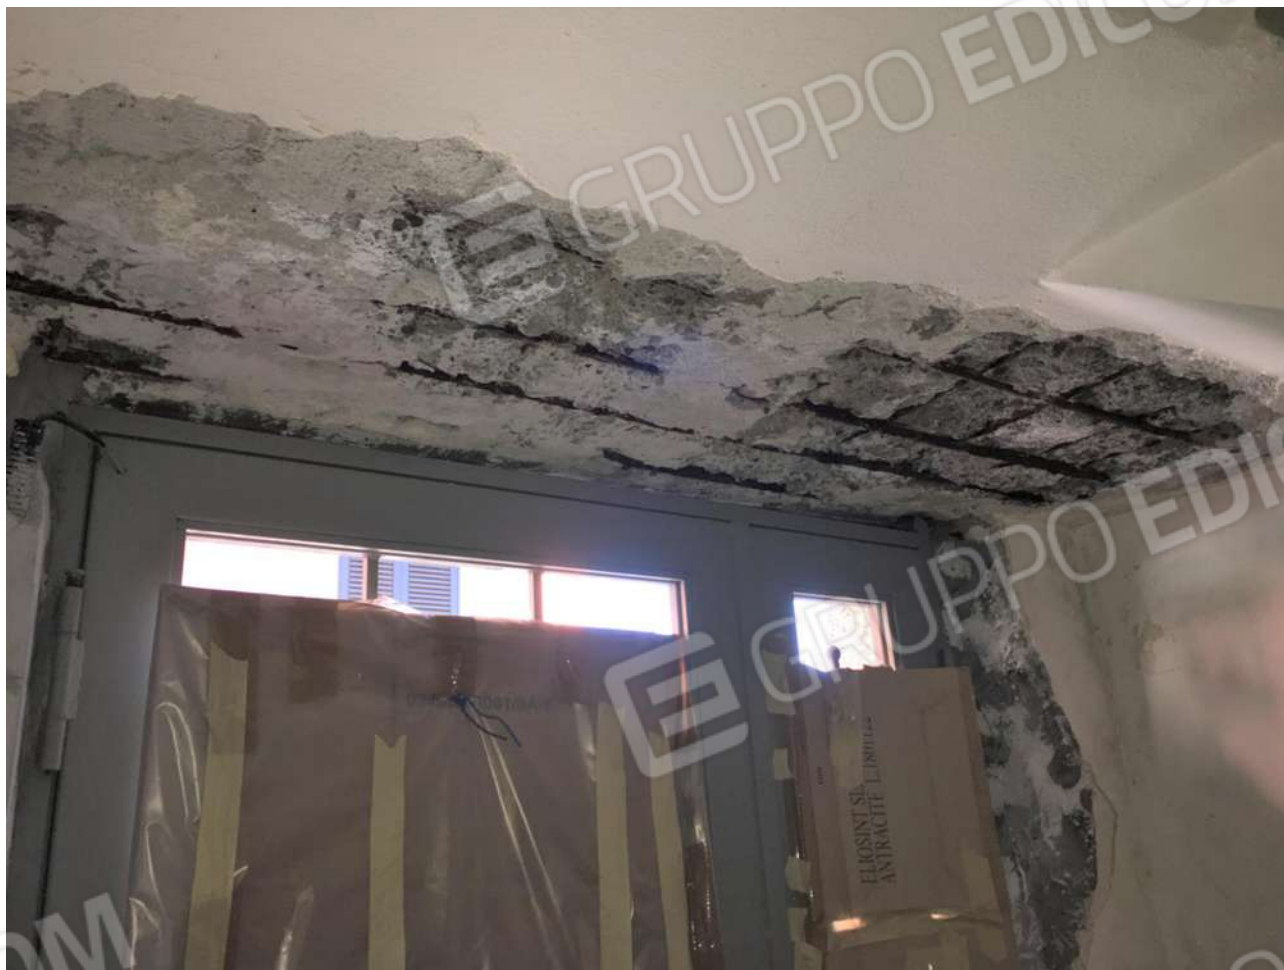
FO-26 danni da infiltrazioni idriche al solaio interpiano del vano scala (piano terra- piano primo)

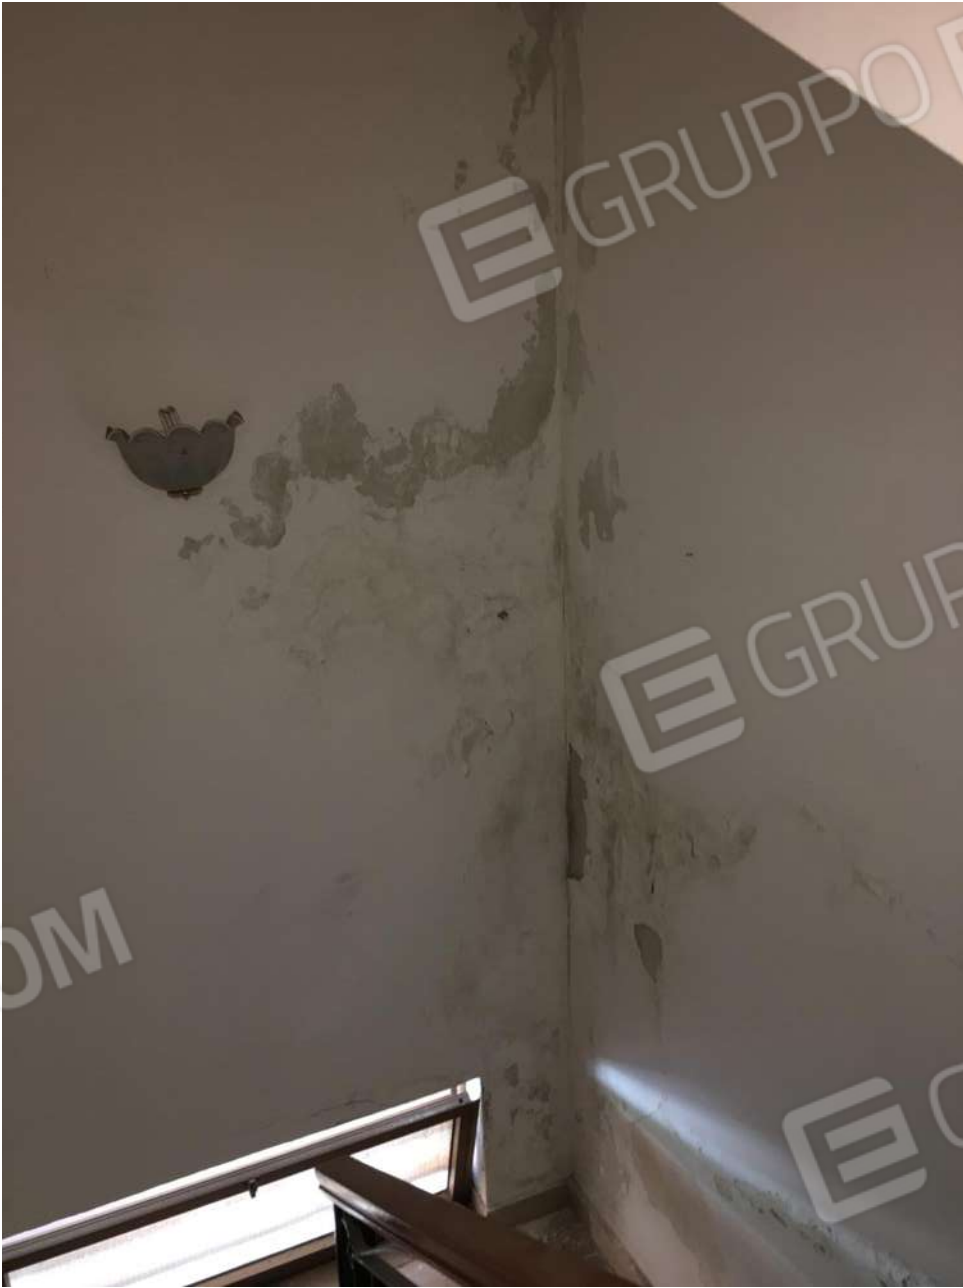
FO-27 danni da infiltrazioni idriche ai muri del vano scala

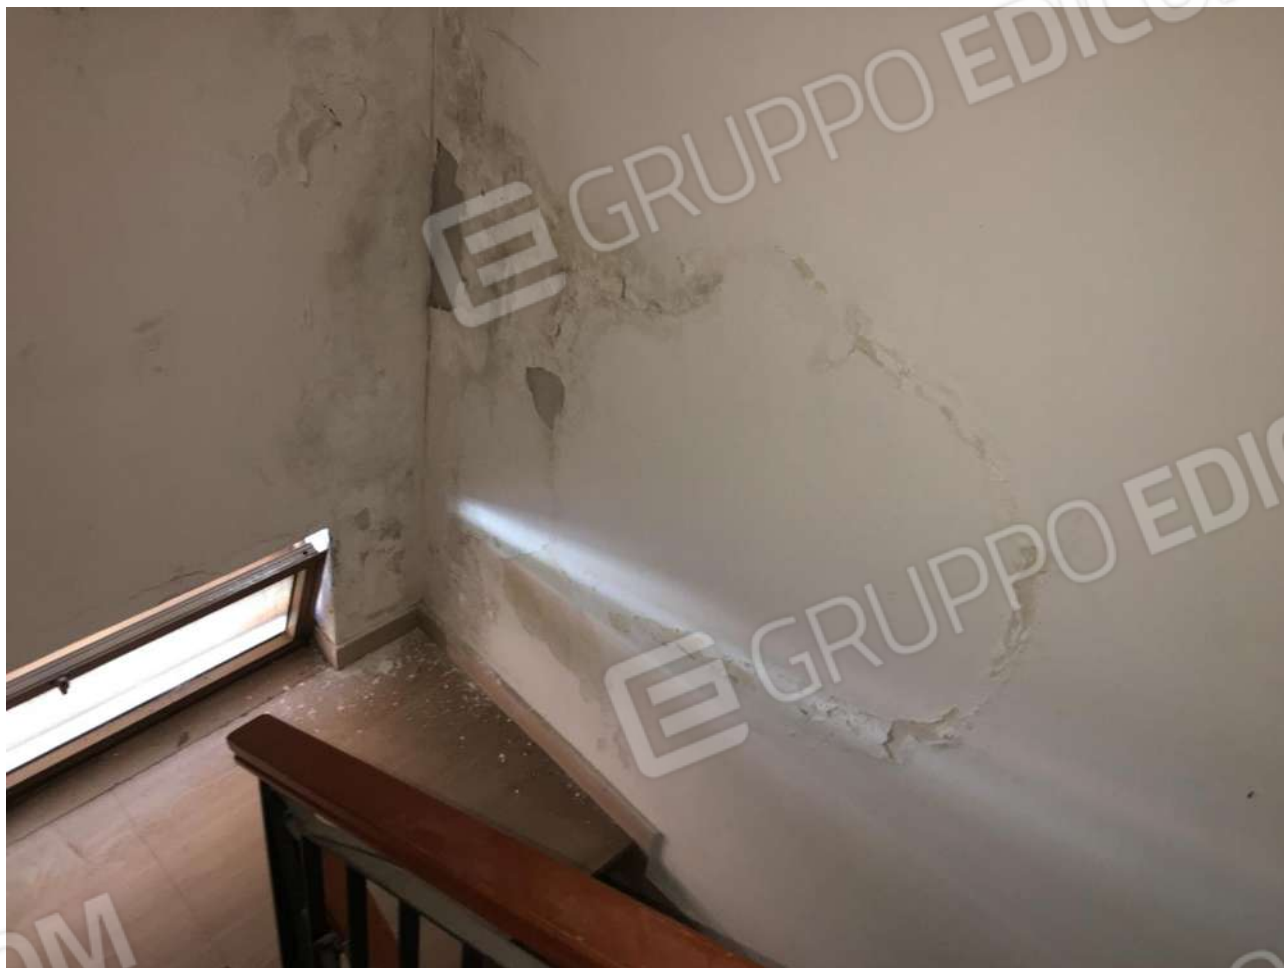
FO-28 danni da infiltrazioni idriche ai muri del vano scala

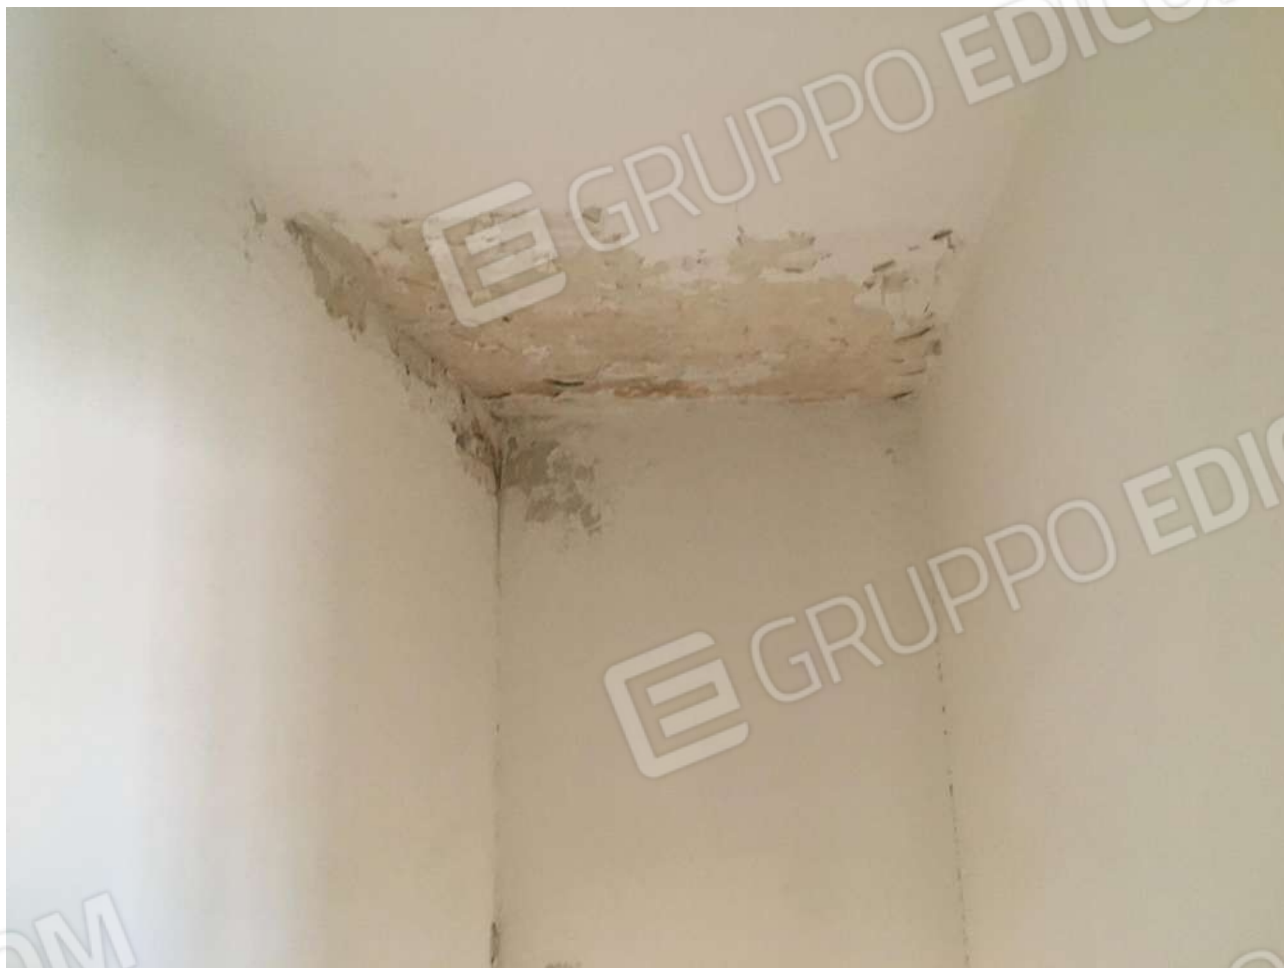
FO-29 danni da infiltrazioni idriche al soffitto del vano scala

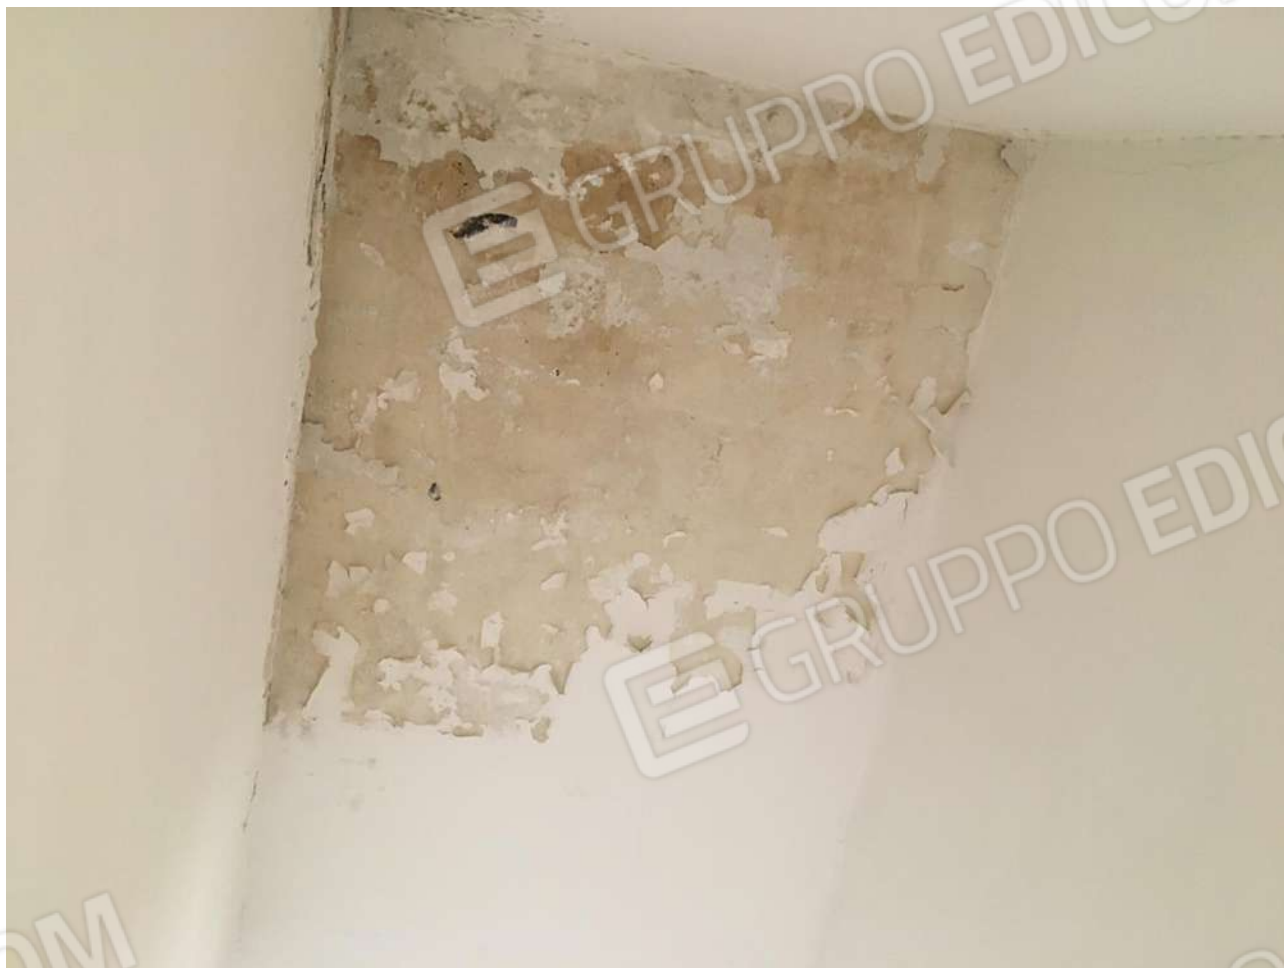
FO-30 danni da infiltrazioni idriche al soffitto del vano scala

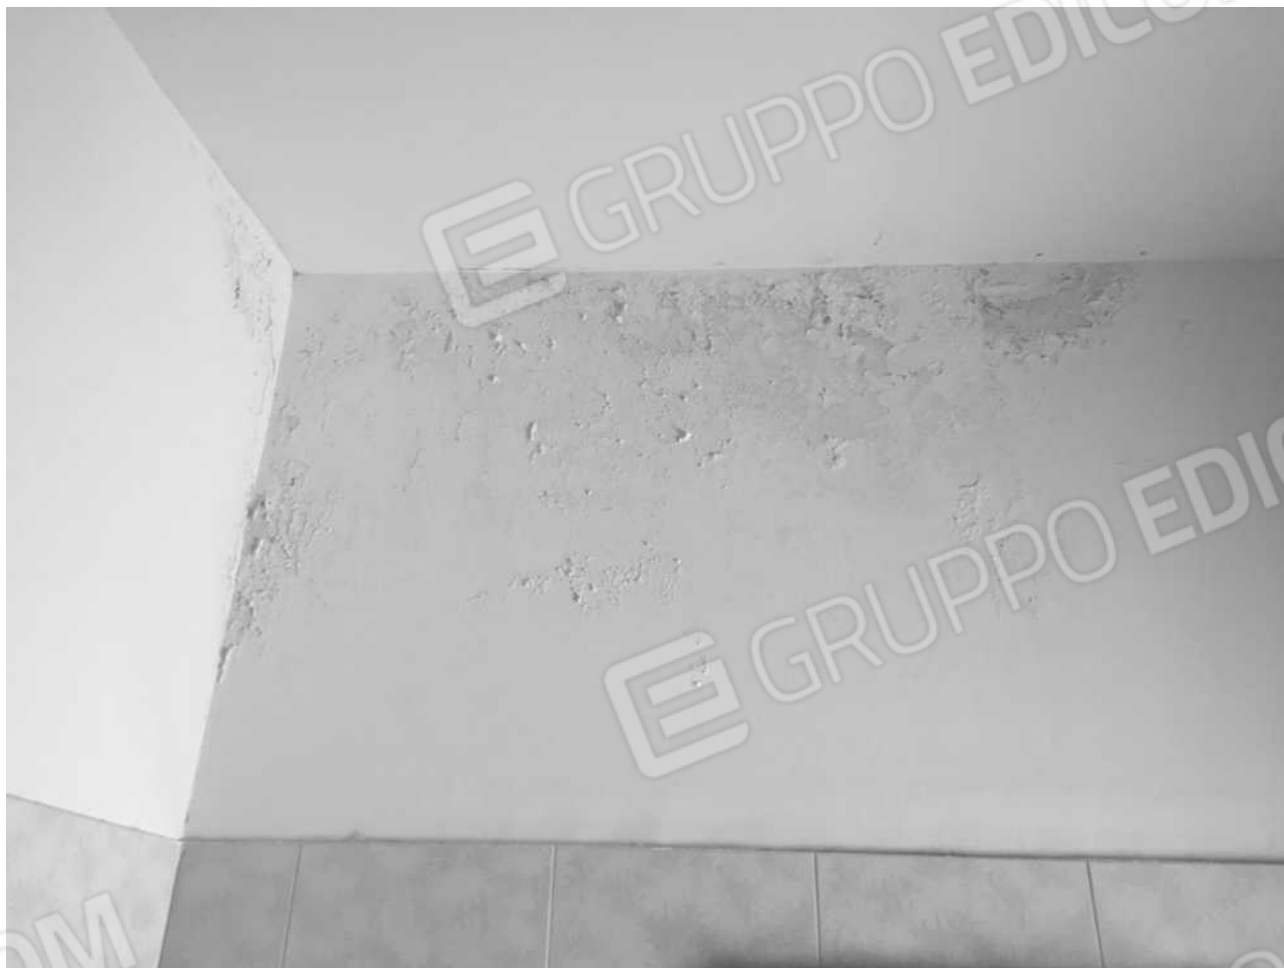
FO-31 danni da infiltrazioni idriche al soffitto e al muro del w.c. piano primo

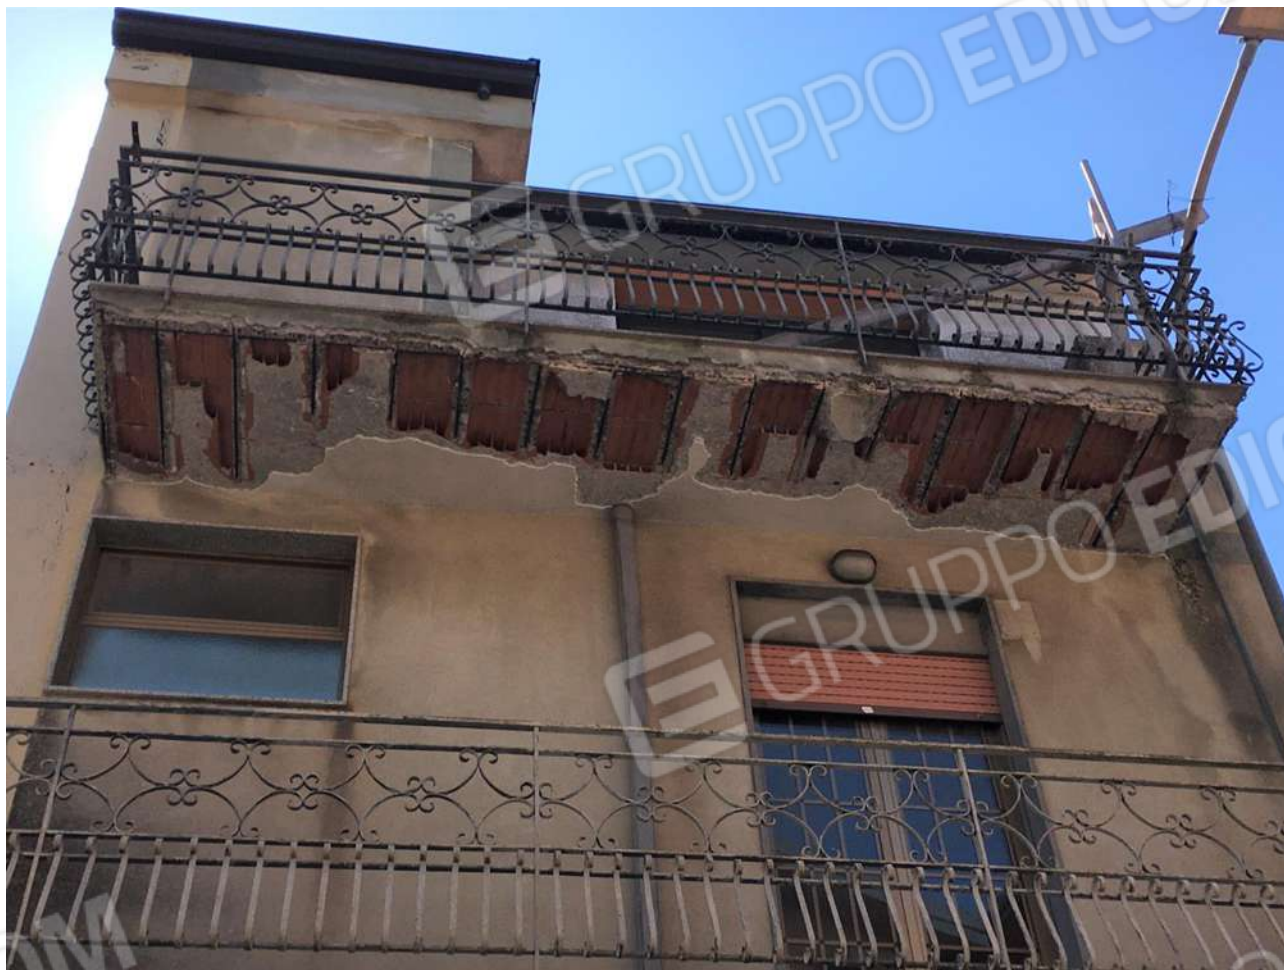
FO-32 danni da infiltrazioni idriche al sottoballatoio del piano secondo

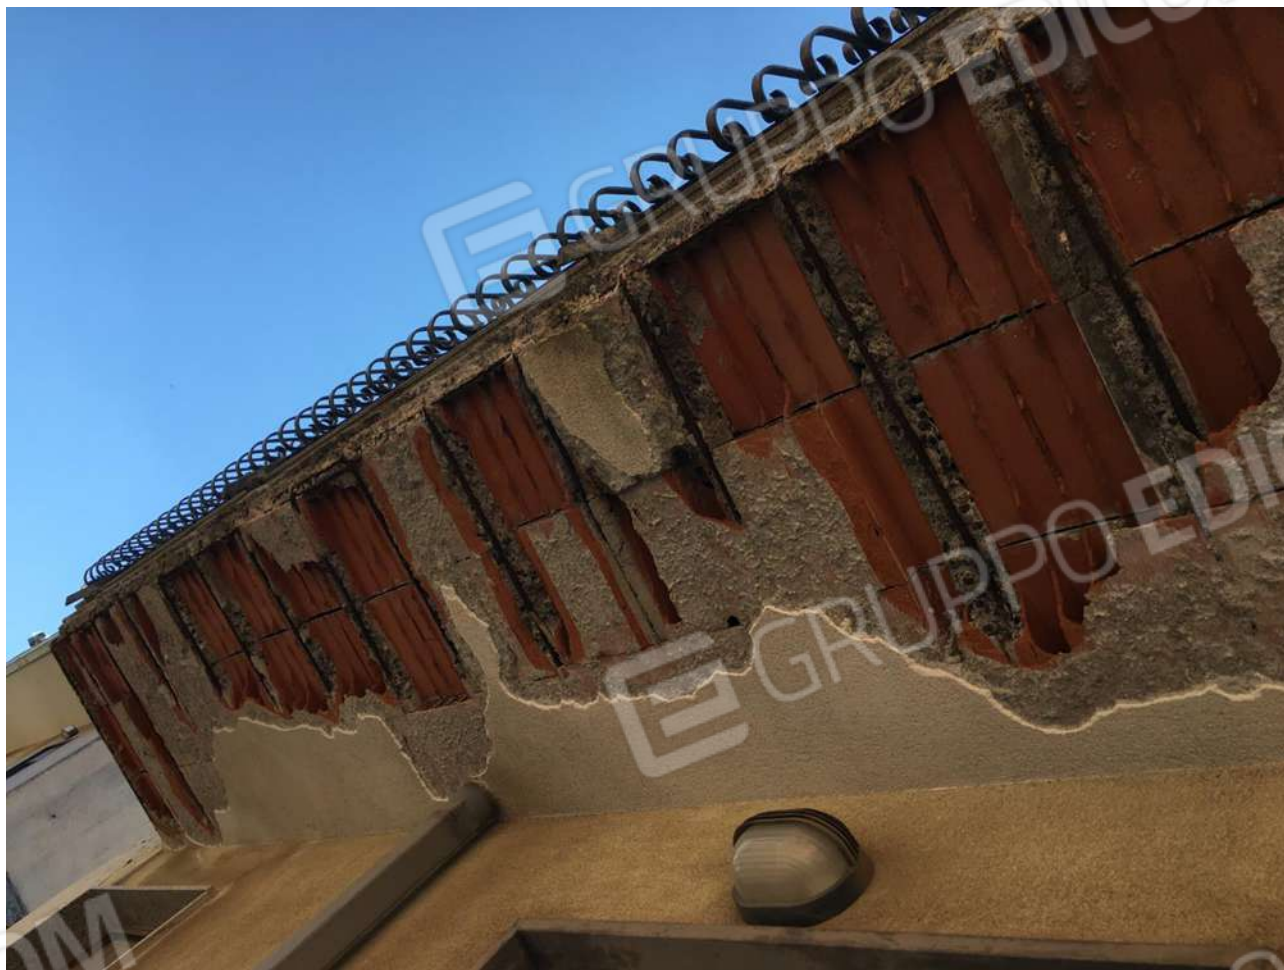
FO-33 danni da infiltrazioni idriche al sottoballatoio del piano secondo

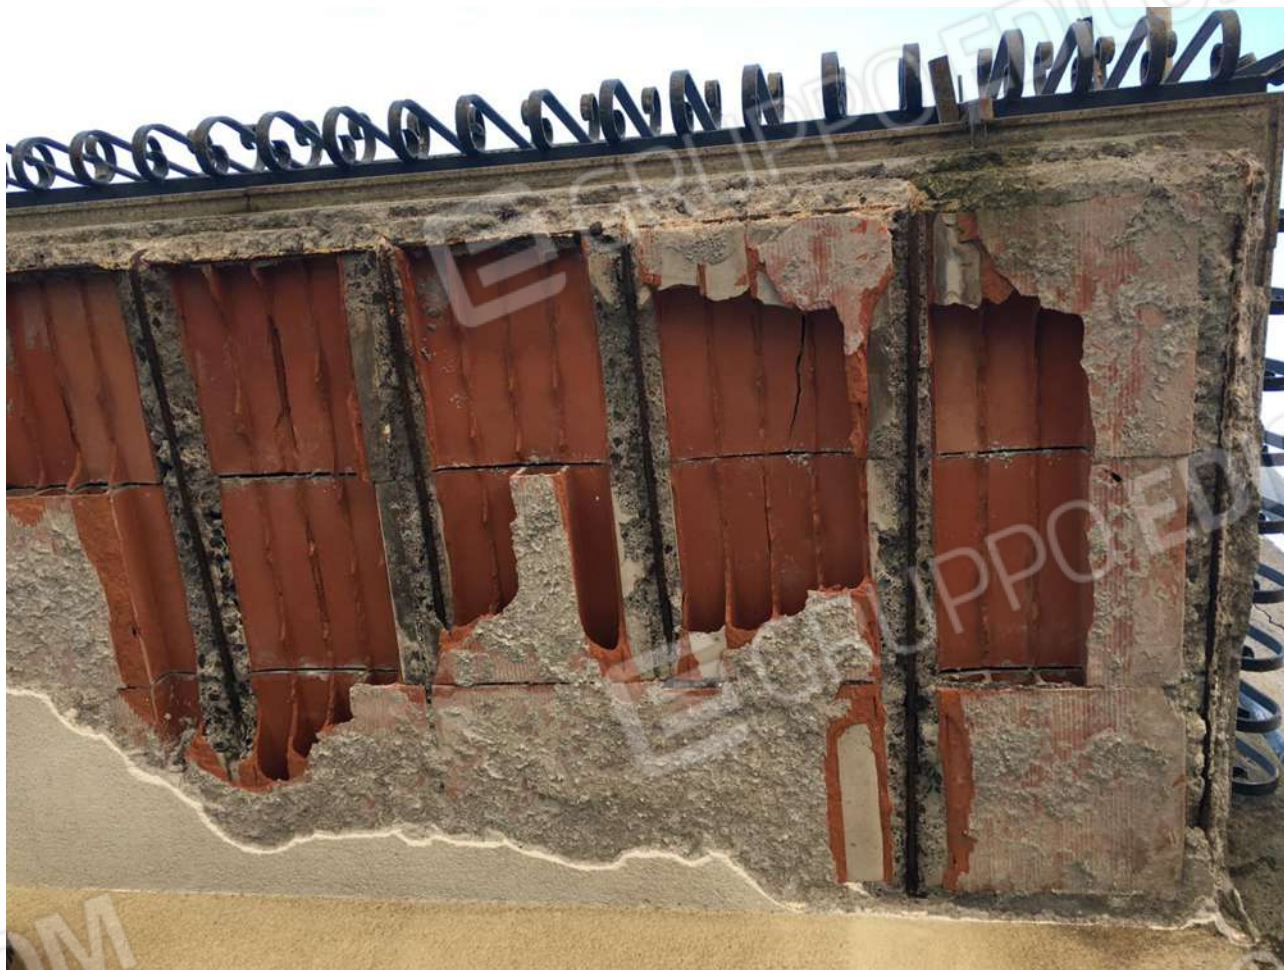
FO-34 danni da infiltrazioni idriche al sottoballatoio del piano secondo
