**TRIBUNALE DI MESSINA**  
SECONDA SEZIONE CIVILE - UFFICIO ESECUZIONI IMMOBILIARI

N. Gen. Rep. **189/16**

**DOCUMENTAZIONE FOTOGRAFICA**

Fabbricato destinato ad Albergo

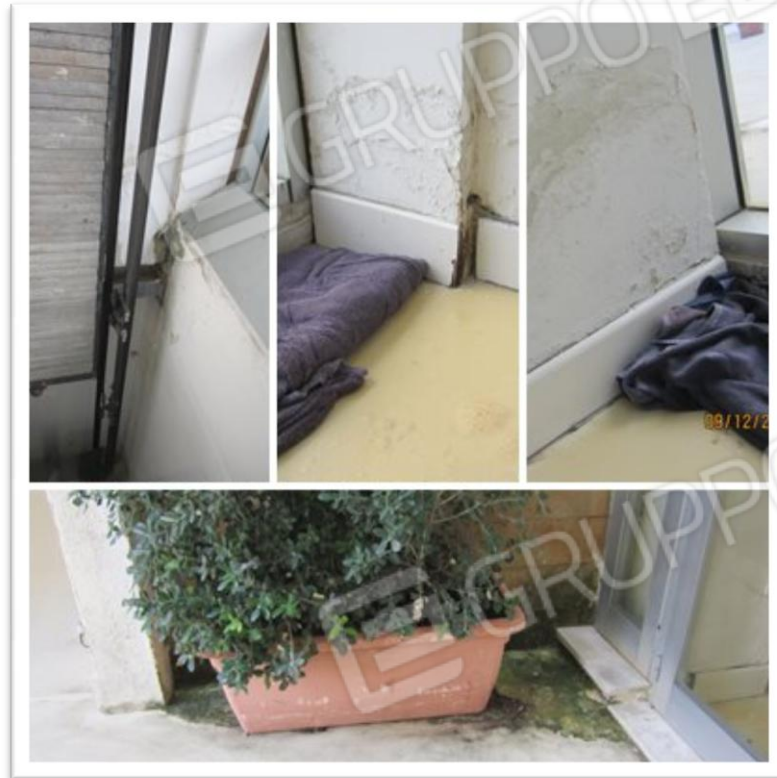
## INFILTRAZIONI E DANNI ALLE PARETI

**Foto n. 43** da sn in alto: Vano ascensore - Ufficio reception - in basso Portico sul retro hall

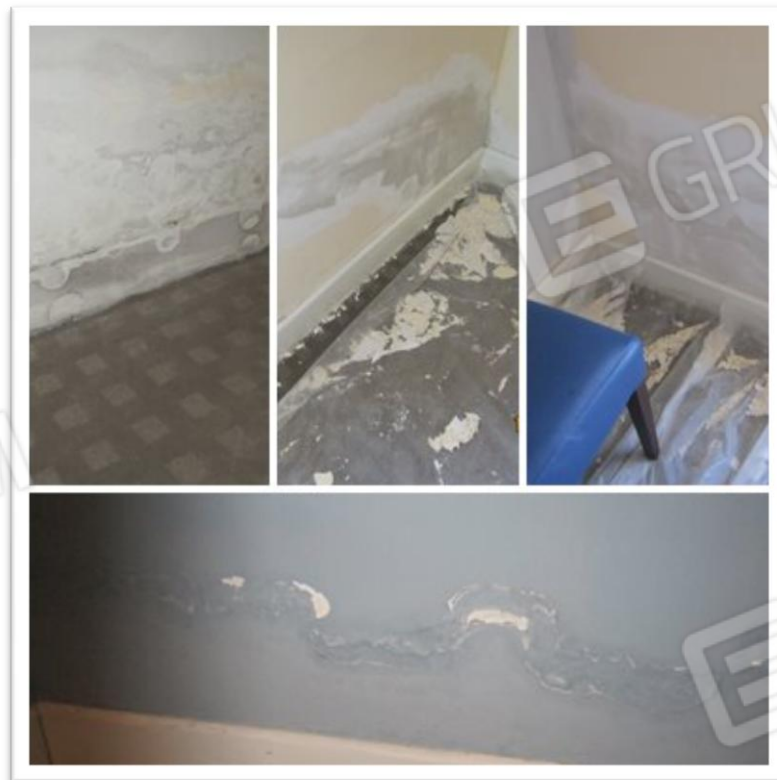
**Foto n. 44** Alcune camere primo piano

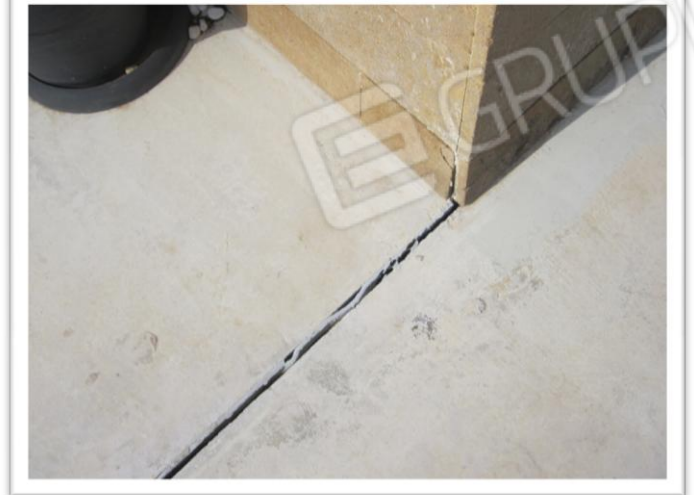
<p><b>Fessure sul pavimento antistante l'entrata, sopra i locali interrati</b></p>
<p><b>Foto n. 53</b></p>

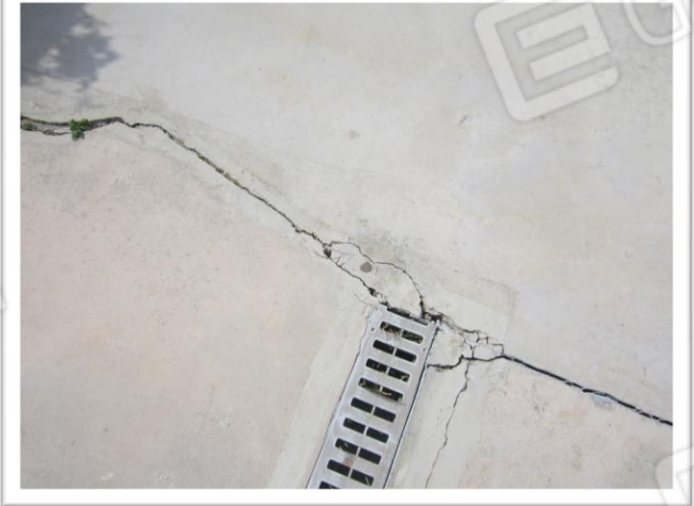
<p><b>Fessure sul pavimento antistante l'entrata, sopra i locali interrati</b></p>
