TRIBUNALE CIVILE DI MESSINA

II^ RELAZIONE DI STIMA

IMMOBILE "E"

RELAZIONE TECNICA SOPRALLUOGO VICO BOZZO

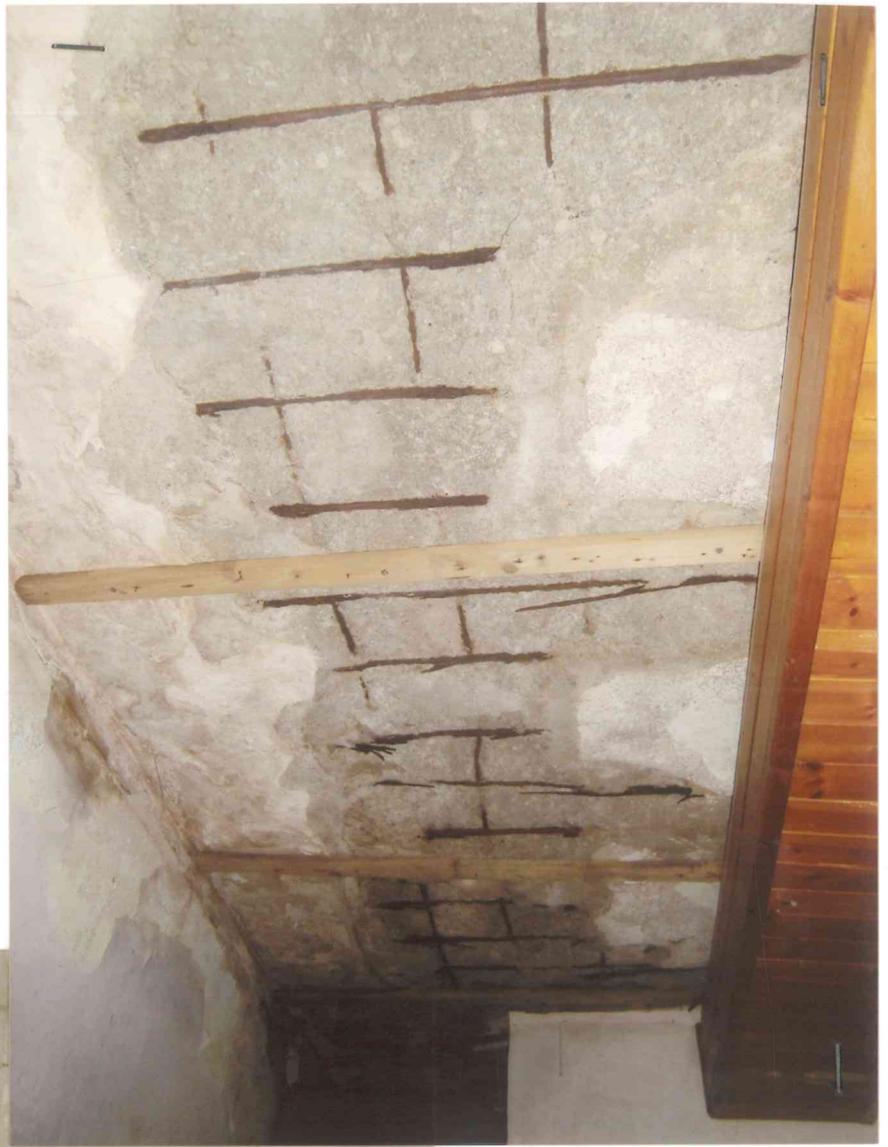
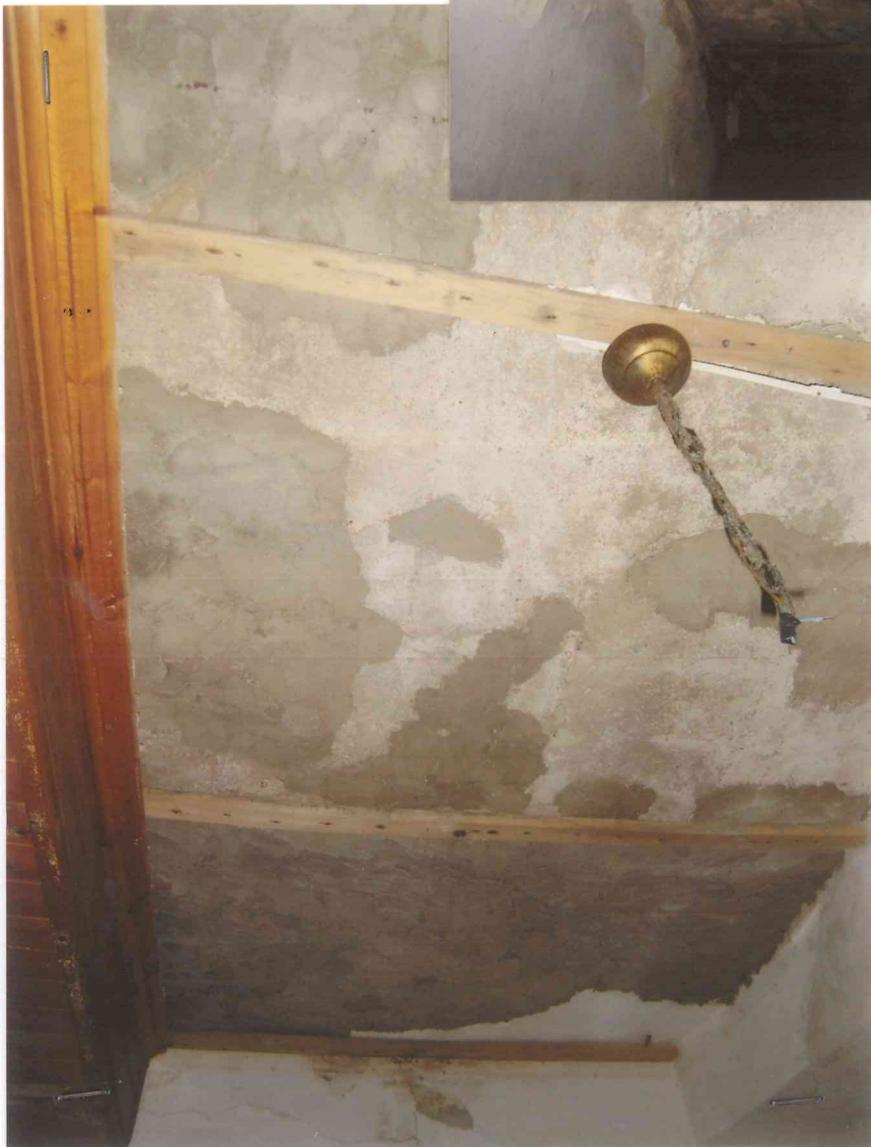
Soletta

I soffitti erano stati realizzati con perline in legno colore mogano; attualmente alcune zone sono completamente scoperte, a causa della notevole umidità ed al pessimo stato del solaio, dove la ruggine ha attaccato i ferri, causando la caduta del cemento di copertura e dell'intonaco del solaio. (Foto n. E10, E15, E16, E17, E18)

- ❖ un aumento dei danni relativamente alla soletta di copertura del piano, con incremento di una lesione in una delle travi, causata da un aumento di ossidazione dei ferri di armatura della trave stessa.

- ❖ nella parte posteriore dell'appartamento, i ferri della soletta sono a vista ed in stato di ossidazione avanzata e, dalla data dell'ultimo sopralluogo, è aumentata la quantità d'intonaco caduto, constatazione confermata dalla presenza di calcinaccio.

La situazione statica dell'edificio, attualmente non compromessa, potrebbe degenerare nel caso non s'intervenga in maniera drastica, ricostruendo con gli idonei accorgimenti le parti della soletta danneggiate, il ripristino dell'intonaco del soffitto e della parete a ridosso del terrapieno di altra ditta.

Per quanto concerne i travetti di orditura della soletta, attualmente solo fessurati in maniera longitudinale, andrebbero stonacati e, in seguito, verificate le armature intaccate dalla ruggine, per procedere con una ricostruzione della sezione, previa pulitura dei ferri con asportazione della ruggine, eventuale aggiunta dell'armatura a mezzo di saldatura, energica spazzolatura e rifacimento del copri ferro, con malta reoplastica antiritiro.

Relativamente alla soletta, che come detto, oltre alle zone con intonaco già caduto, presenta delle zone con l'intonaco rigonfio, e quindi già staccato dal corpo stesso della soletta, sarebbe necessario un intervento esteso per la messa in sicurezza totale e, per evitarne la demolizione e la ricostruzione totale, sarebbe opportuno un intervento di rinforzo strutturale con delle strisce in fibra di carbonio ad alto modulo (tipo CARBOSTRU UDHM400), previo trattamento di ripassivazione dei ferri corrosi e di ricostruzione volumetrica dei travetti con una malta tixotropica fibrorinforzata.

Collocando queste strisce di fibre di carbonio, in corrispondenza delle armature della soletta, si ottiene la riduzione delle frecce sotto carico, l'aumento della portanza, la rigenerazione della trasmissione delle tensioni interrotte dal deterioramento dei ferri dell'armatura.

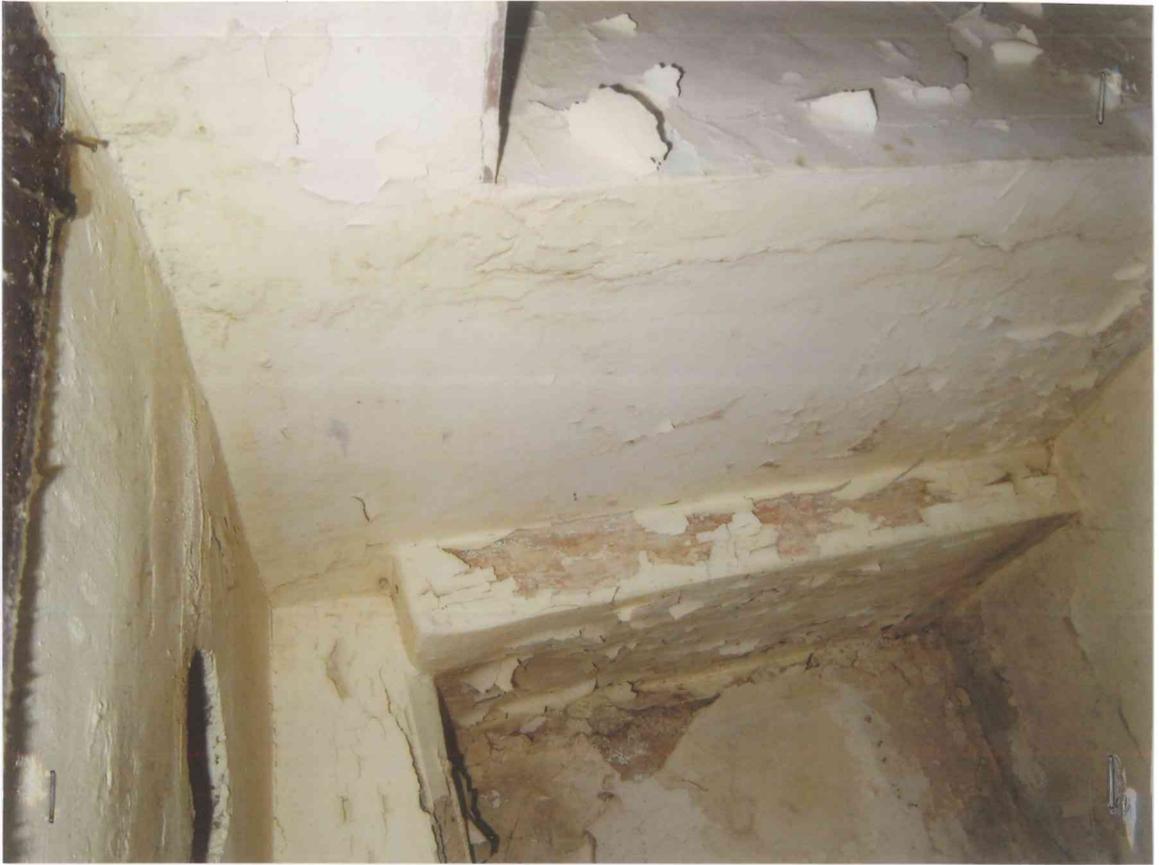
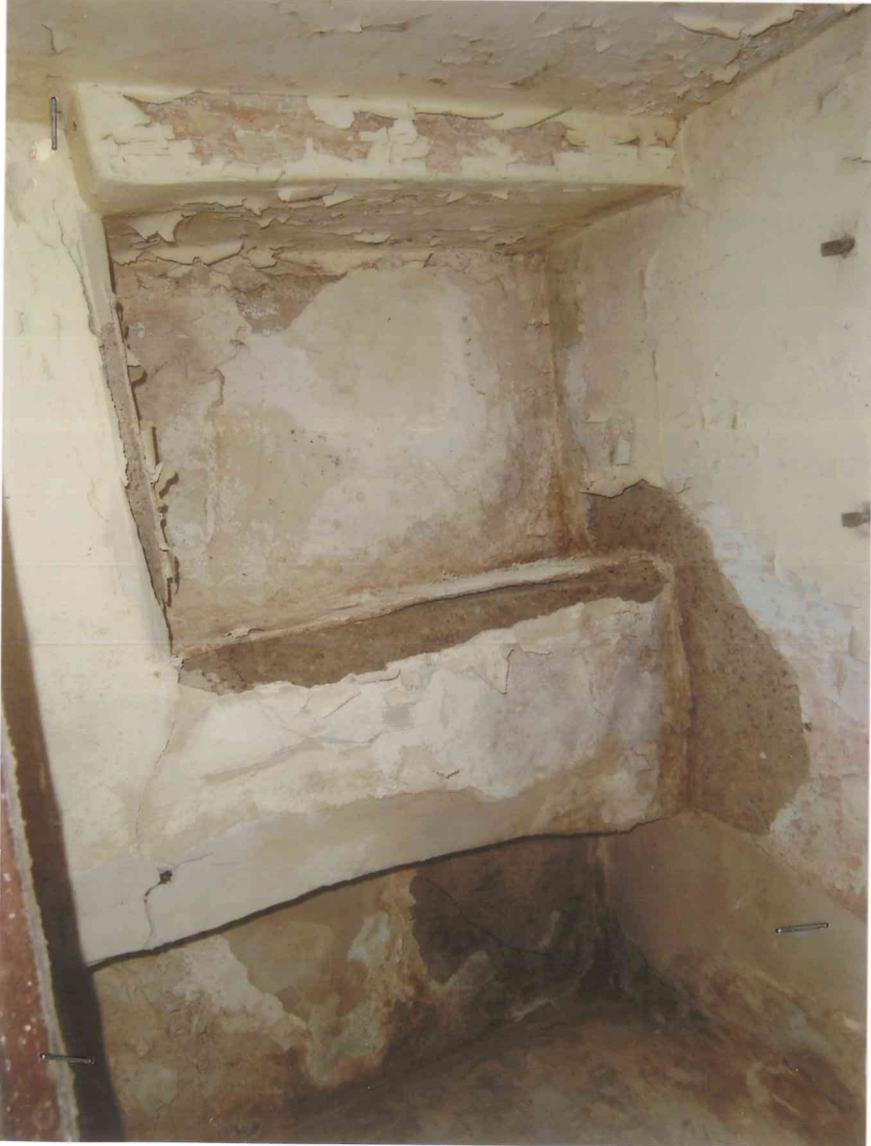
Umishitai

- ❖ un notevole aumento delle macchie di umidità, già presenti in precedenza, causate sicuramente dal fatto che l'immobile, attualmente non utilizzato, è privo di qualsiasi forma di aereazione, circostanza che ha provocato un deterioramento della parte strutturale.

- ❖ un rigonfiamento nel soffitto in corrispondenza della campata soprastante la prima stanza, dove il calcinaccio è trattenuto dalla controsoffittatura realizzata con un perlinato in legno, a differenza di quello che è avvenuto nella campata successiva, dove il calcinaccio è caduto per terra.

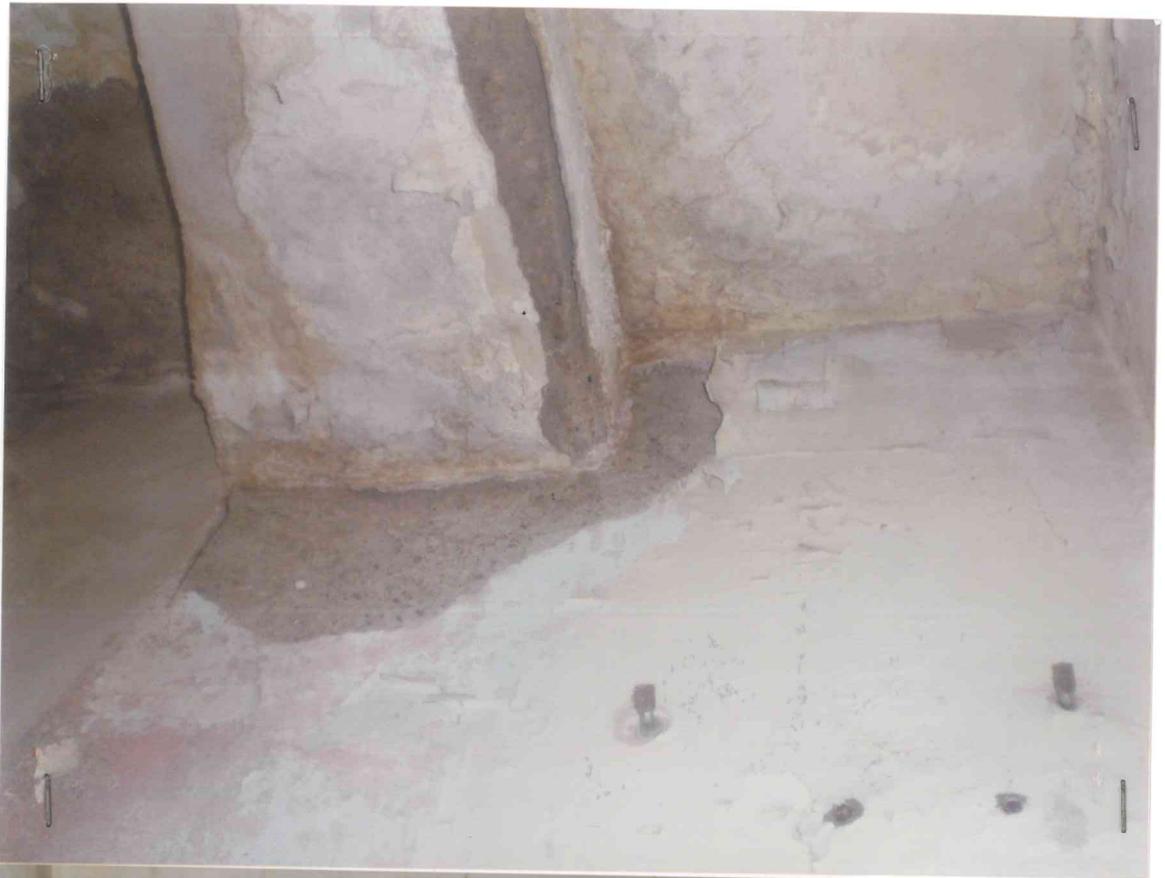
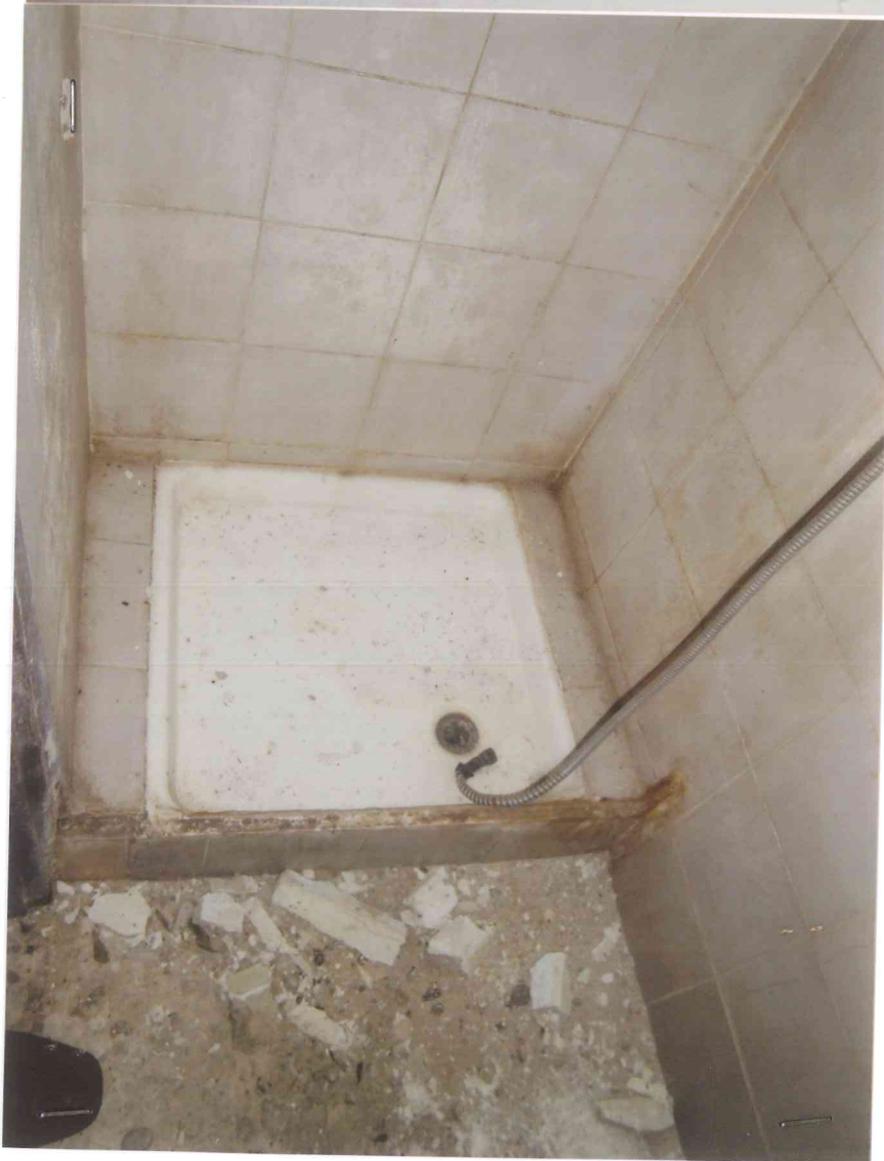
Umidi T2
Bagno

- ❖ un notevole aumento di umidità, si è riscontrato nel bagno, ricavato sotto la scala di accesso all'appartamento superiore, di proprietà della Signora [REDACTED] con relativa caduta di calcinaccio.
