Immobile sito in Saponara (Messina) Via Maiorani-Via Roma n.330

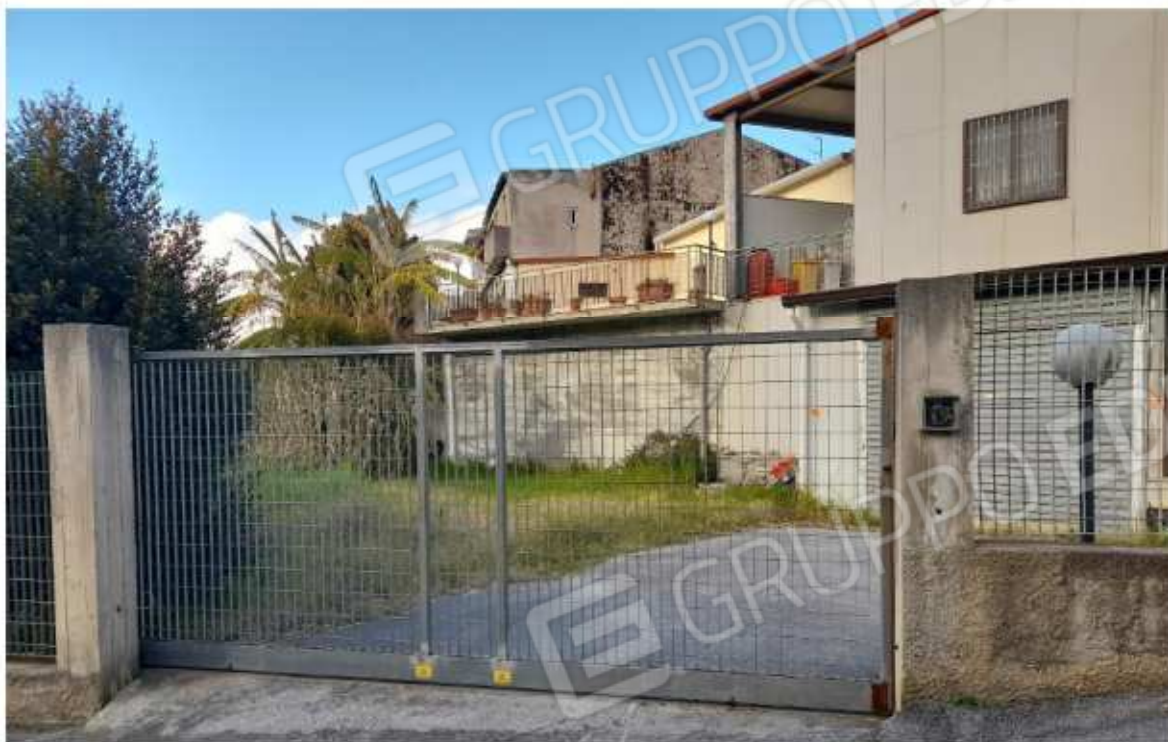
-Foto n.1: Ingresso via Maiorani-

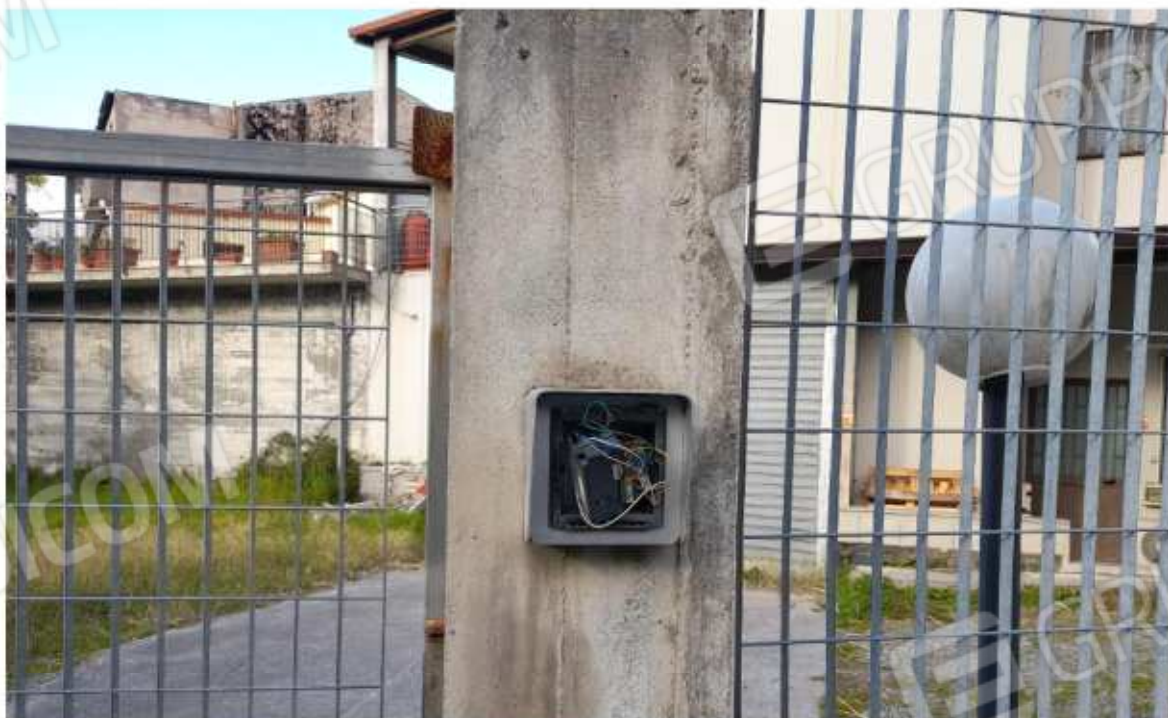
-Foto n.2: Impianto citofonico in disuso-

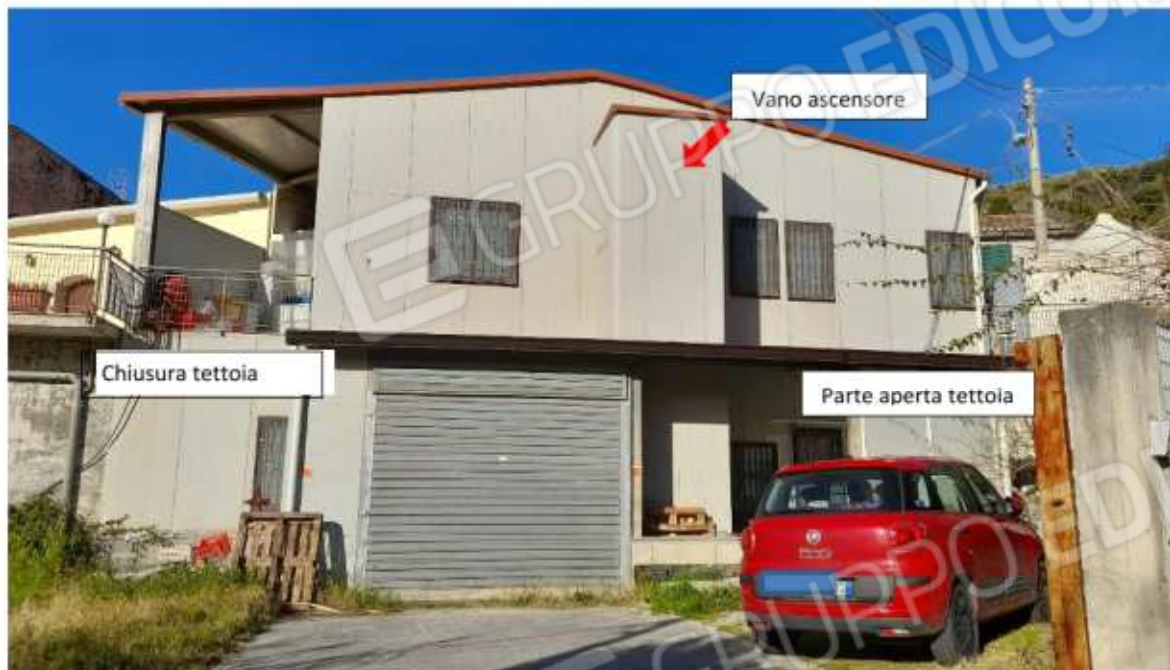
-Foto n.3: Prospetto lato via Maiorani-

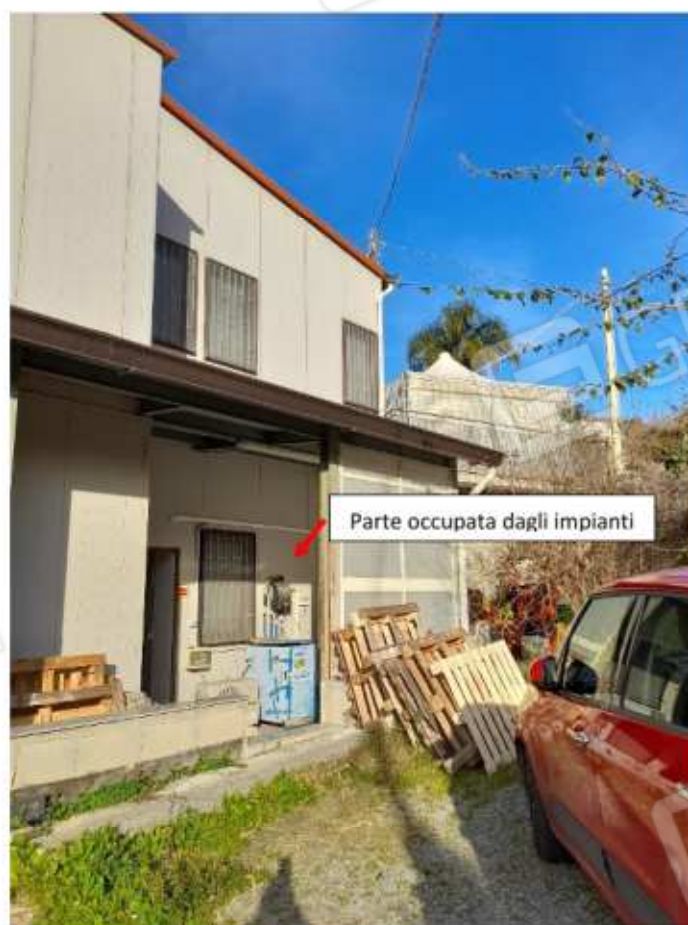
-Foto n.4: Prospetto lato via Maiorani -

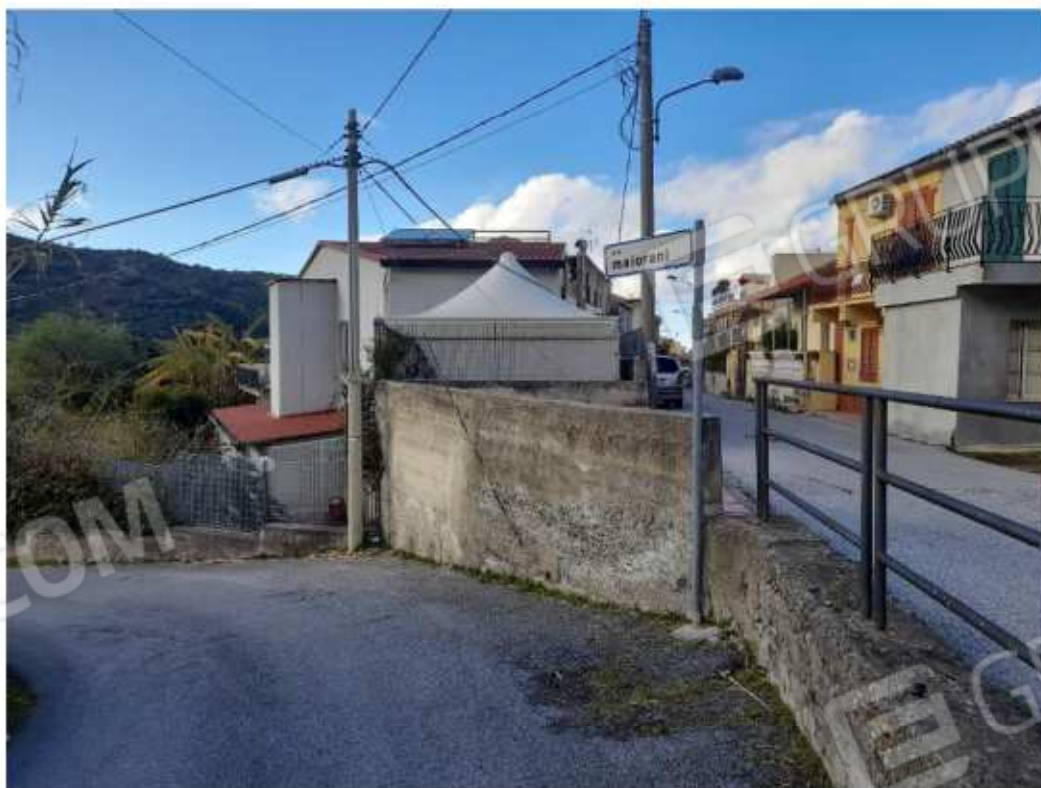
-Foto n.6: Incrocio Via Maiorani-Via Roma-

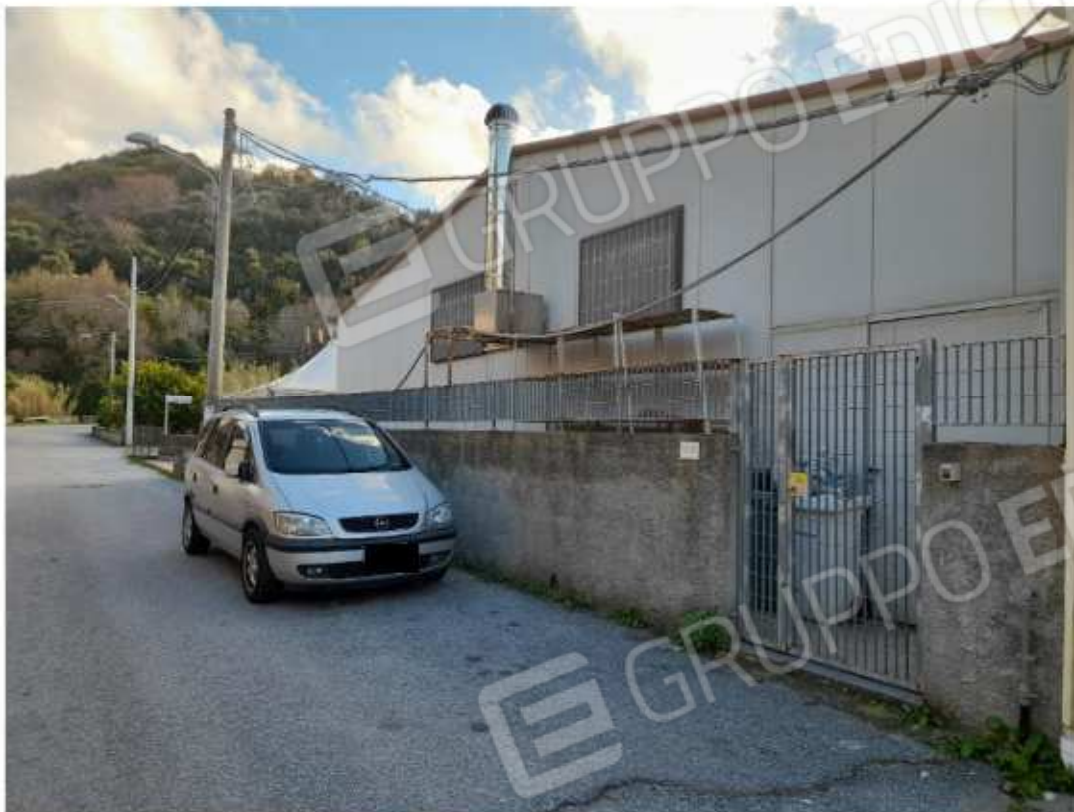
-Foto n.7: Prospetto lato via Roma-

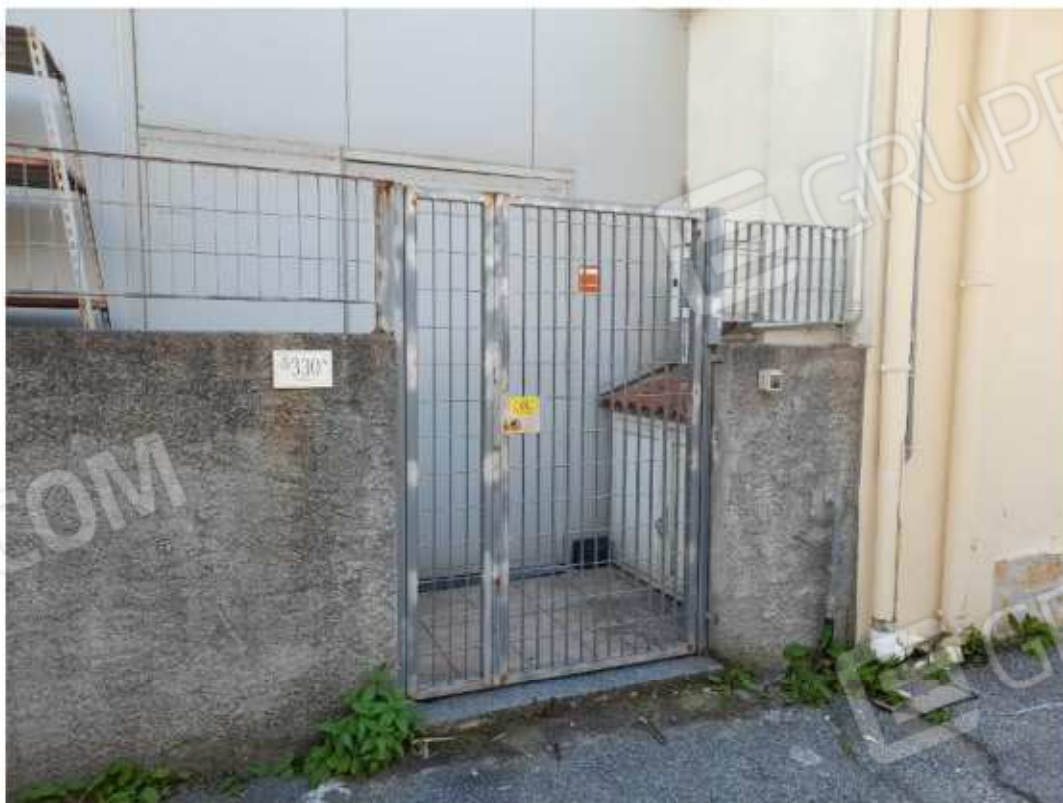
-Foto n.8: Ingresso lato via Roma n.330-

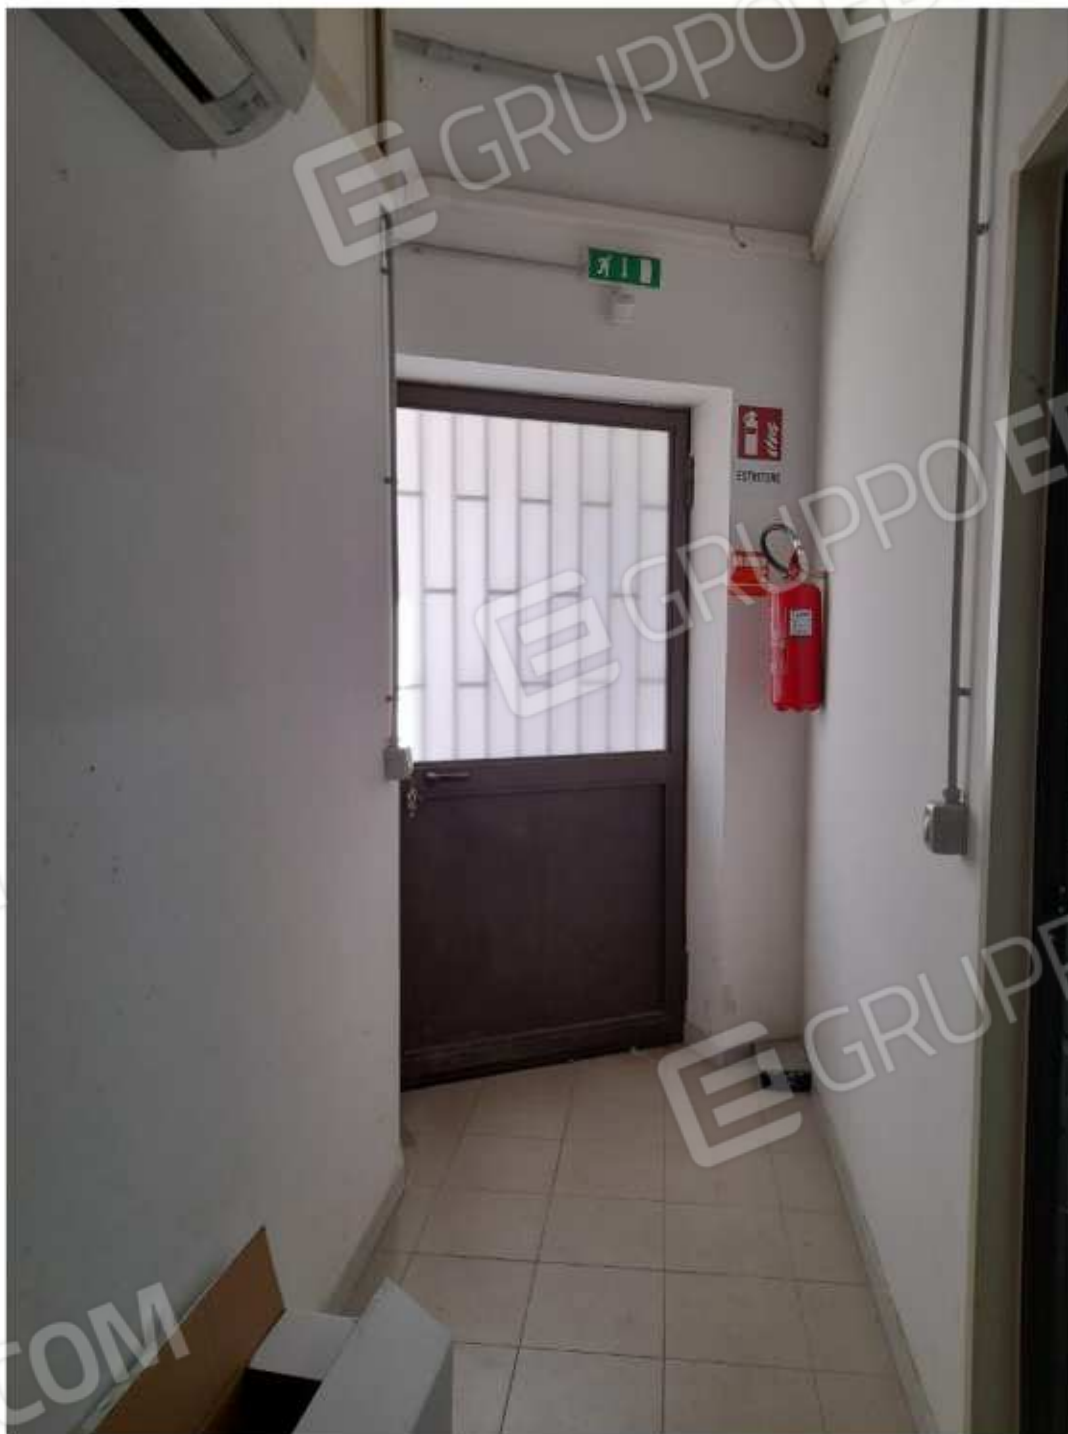
-Foto n.9: Ingresso via Maiorani- Piano sottostrada (-3.70m)-

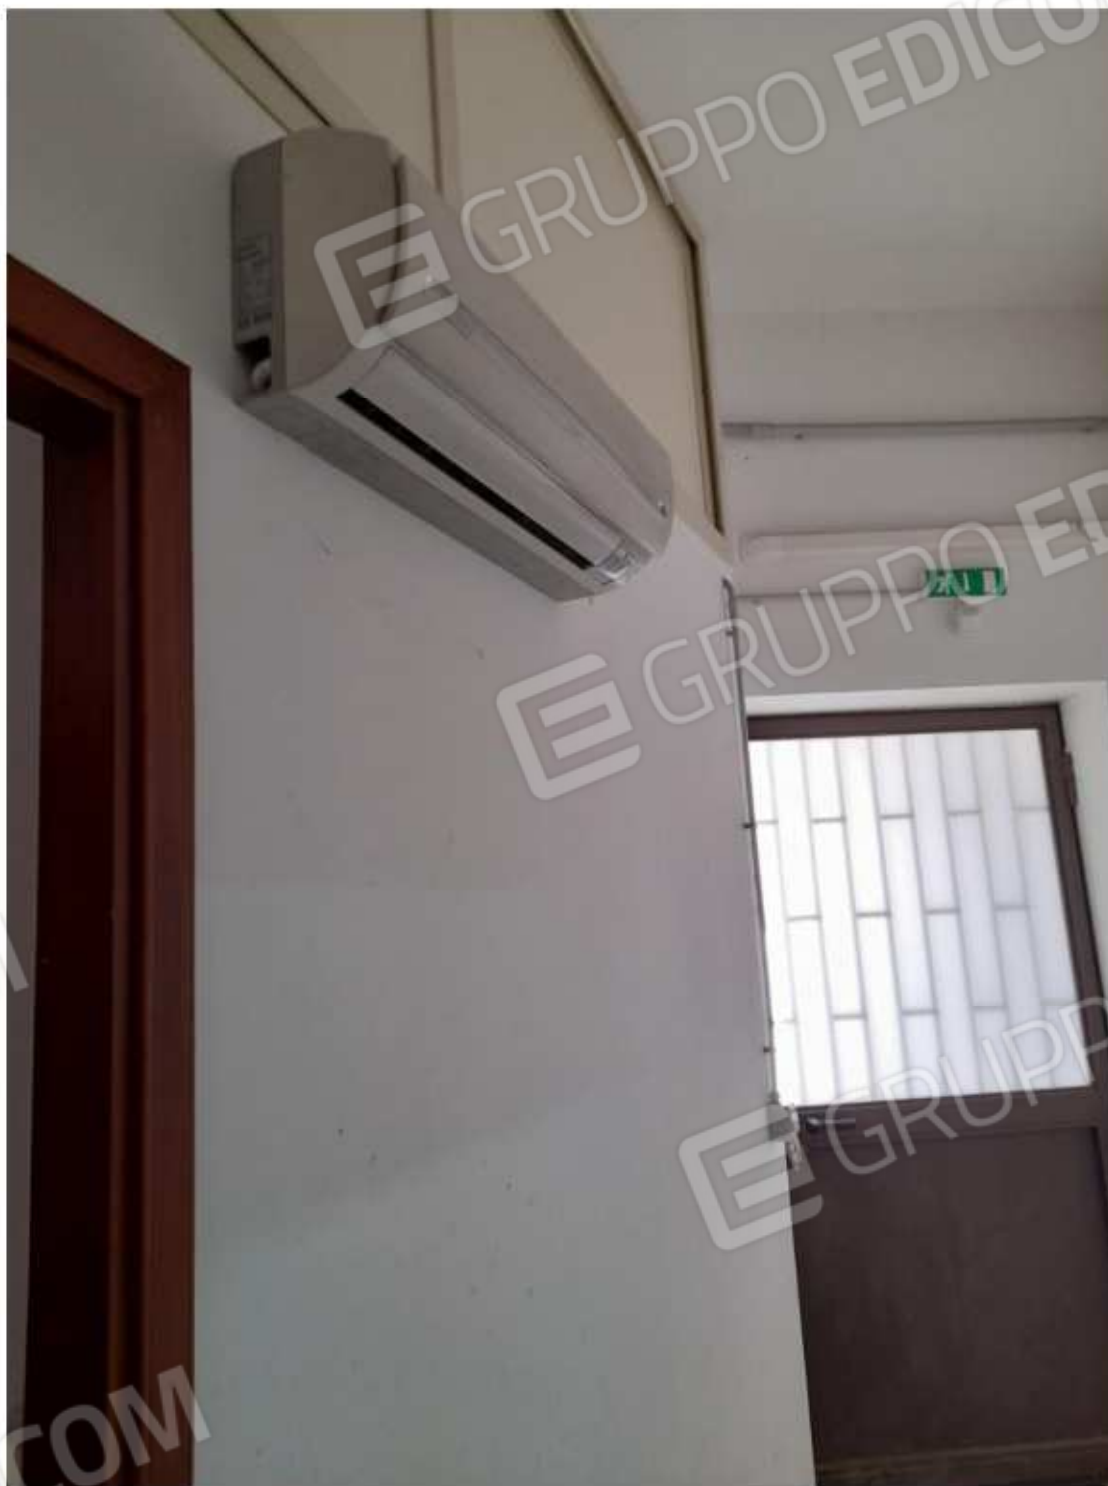
-Foto n.10: Ingresso via Maiorani-

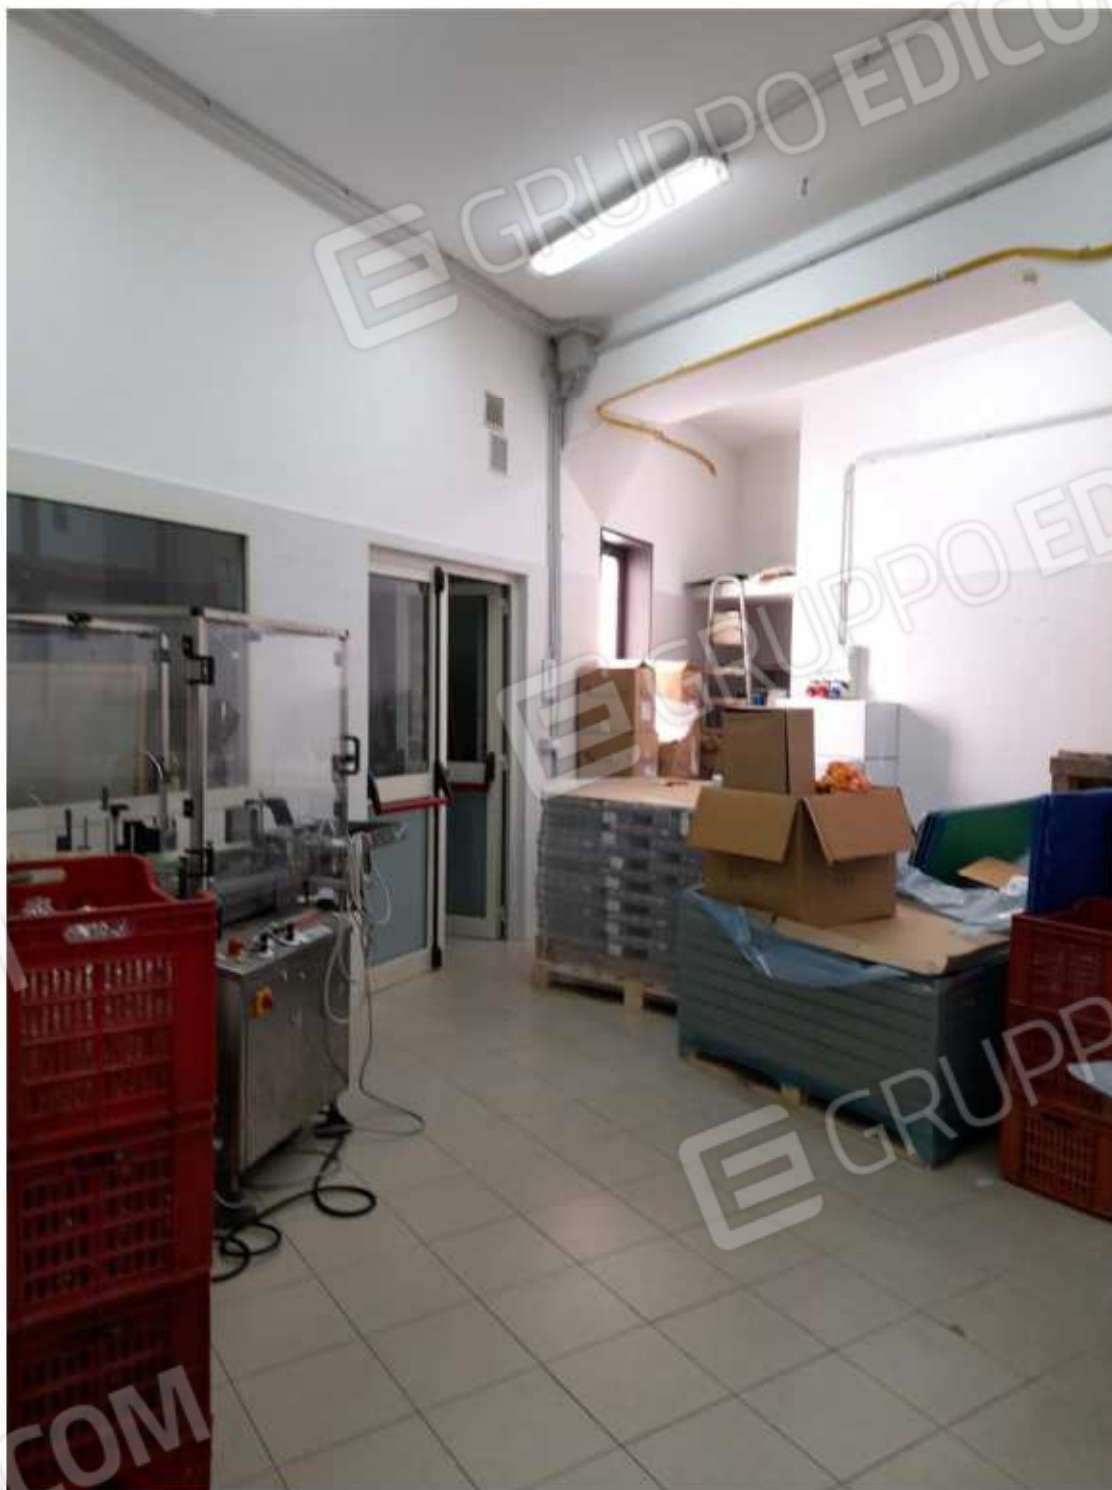
-Foto n.11: Locale "ricezione-pulitura-stoccaggio"-

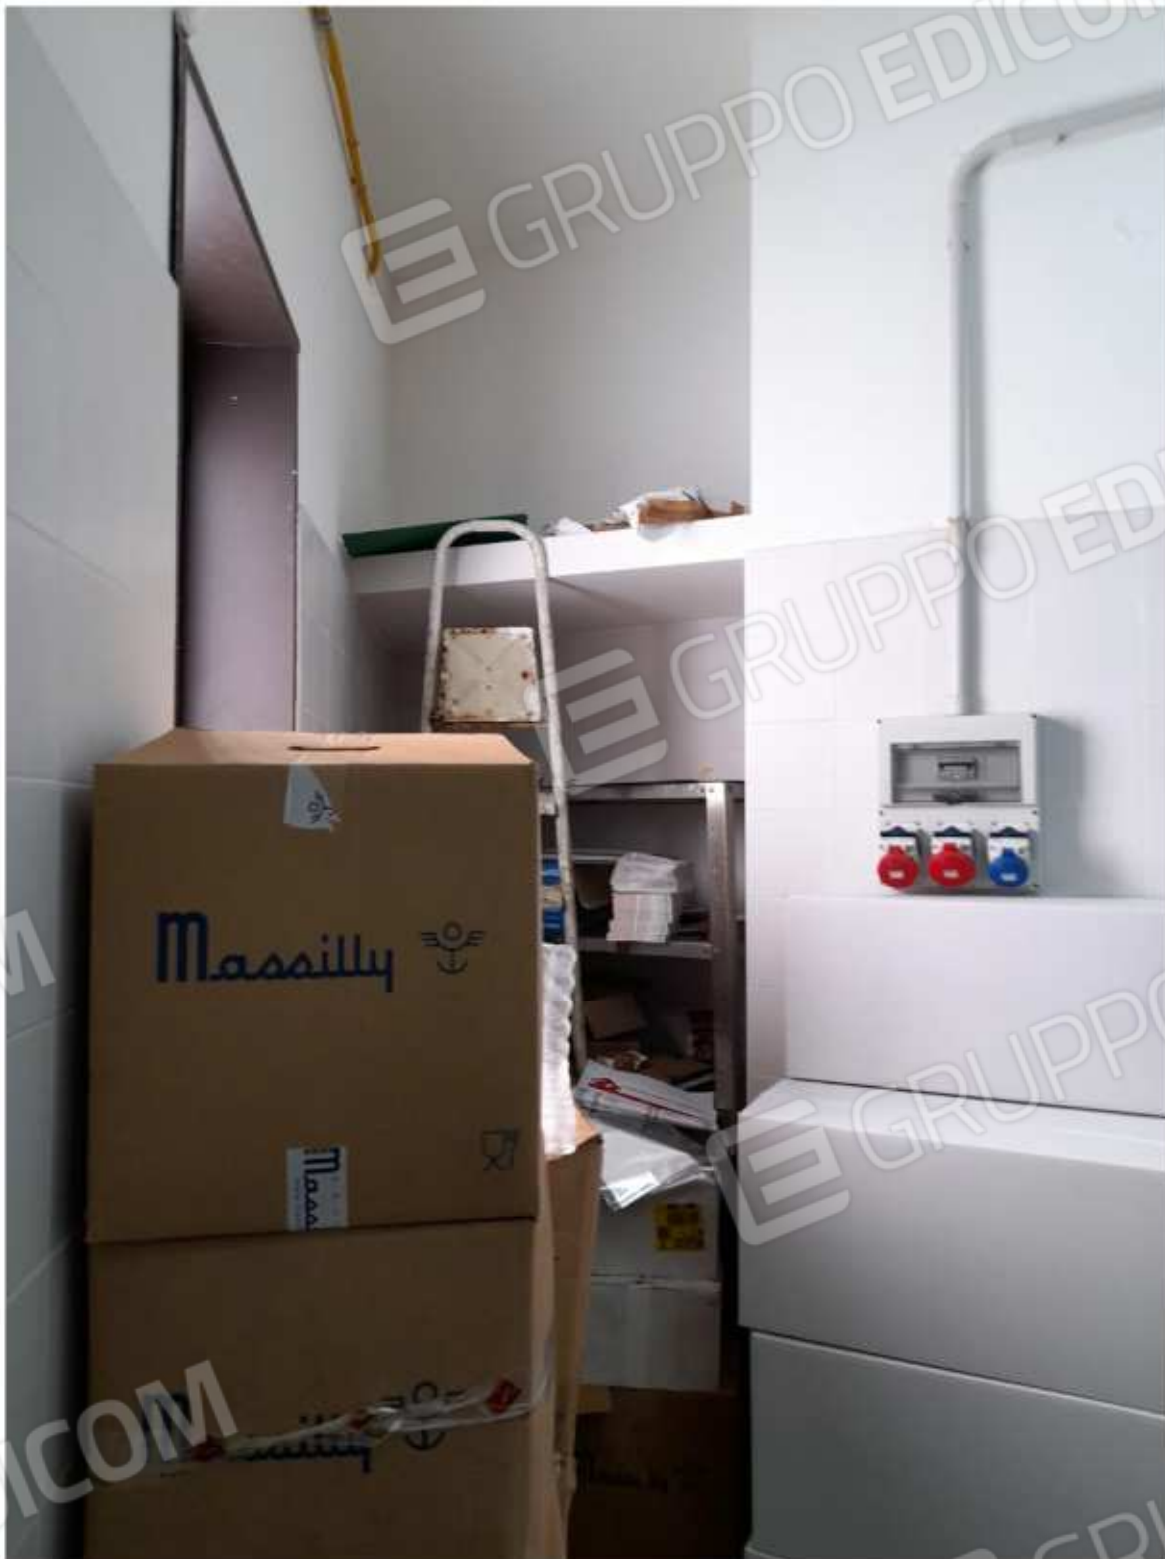
-Foto n.12: Locale "ricezione-pulitura-stoccaggio" -

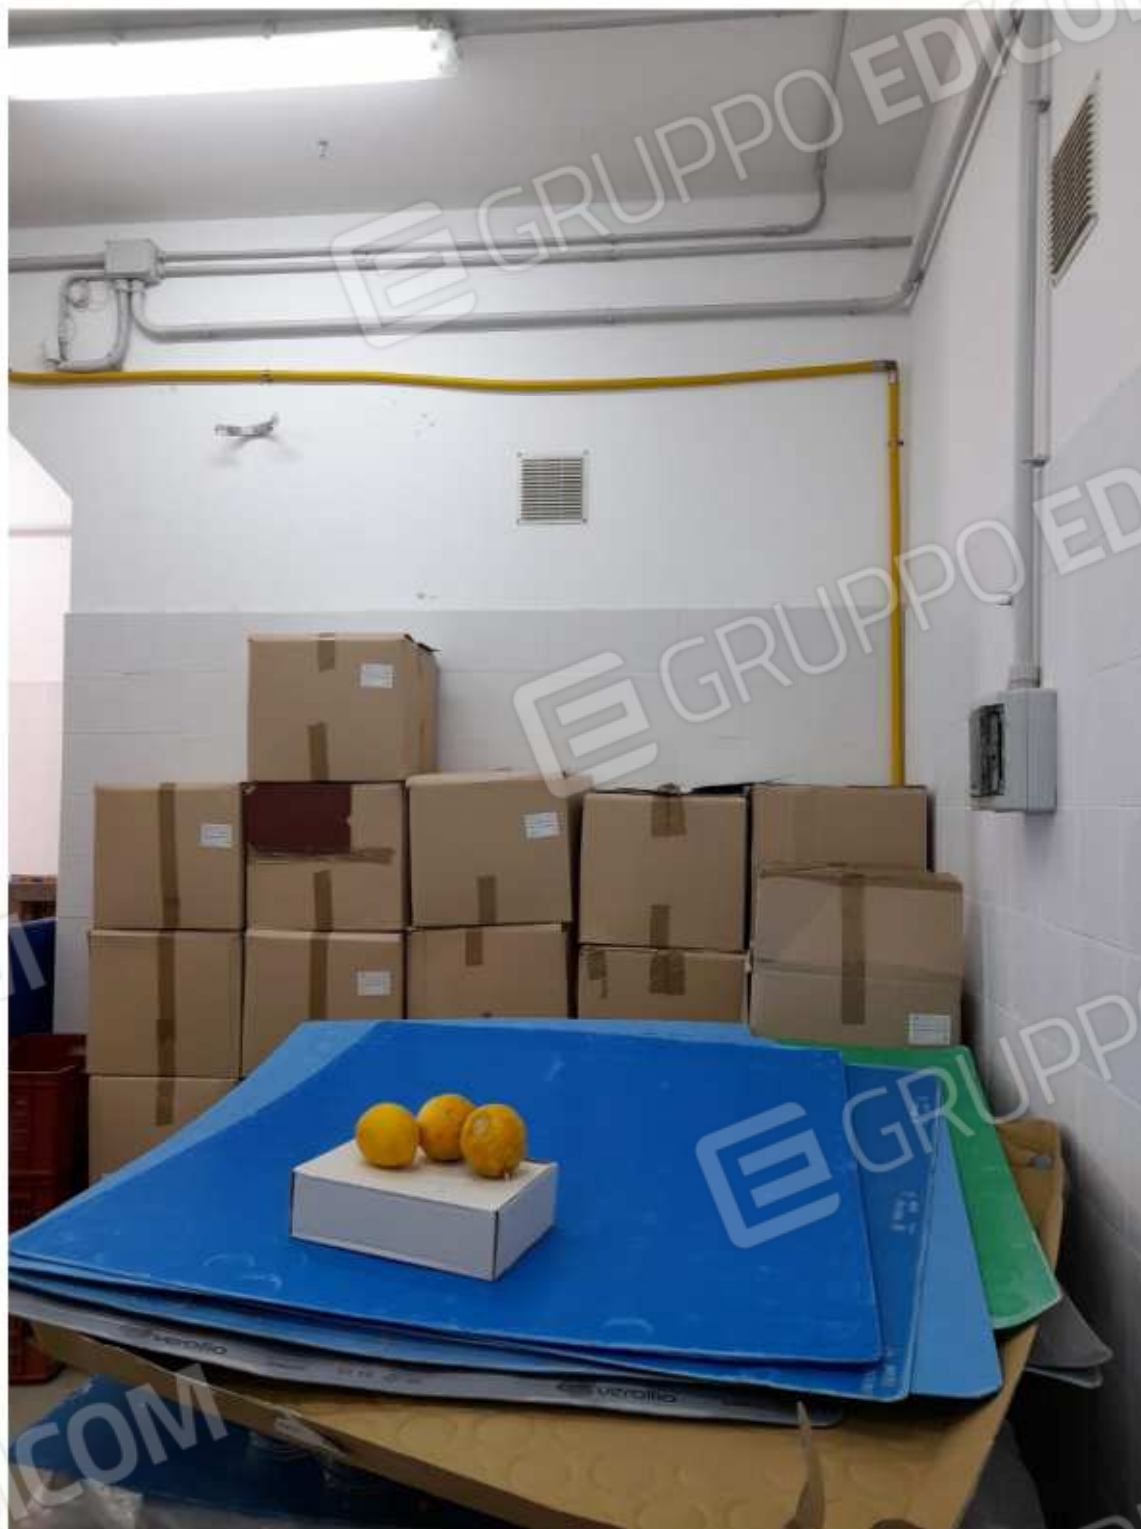
-Foto n.13: Locale "ricezione-pulitura-stoccaggio" -

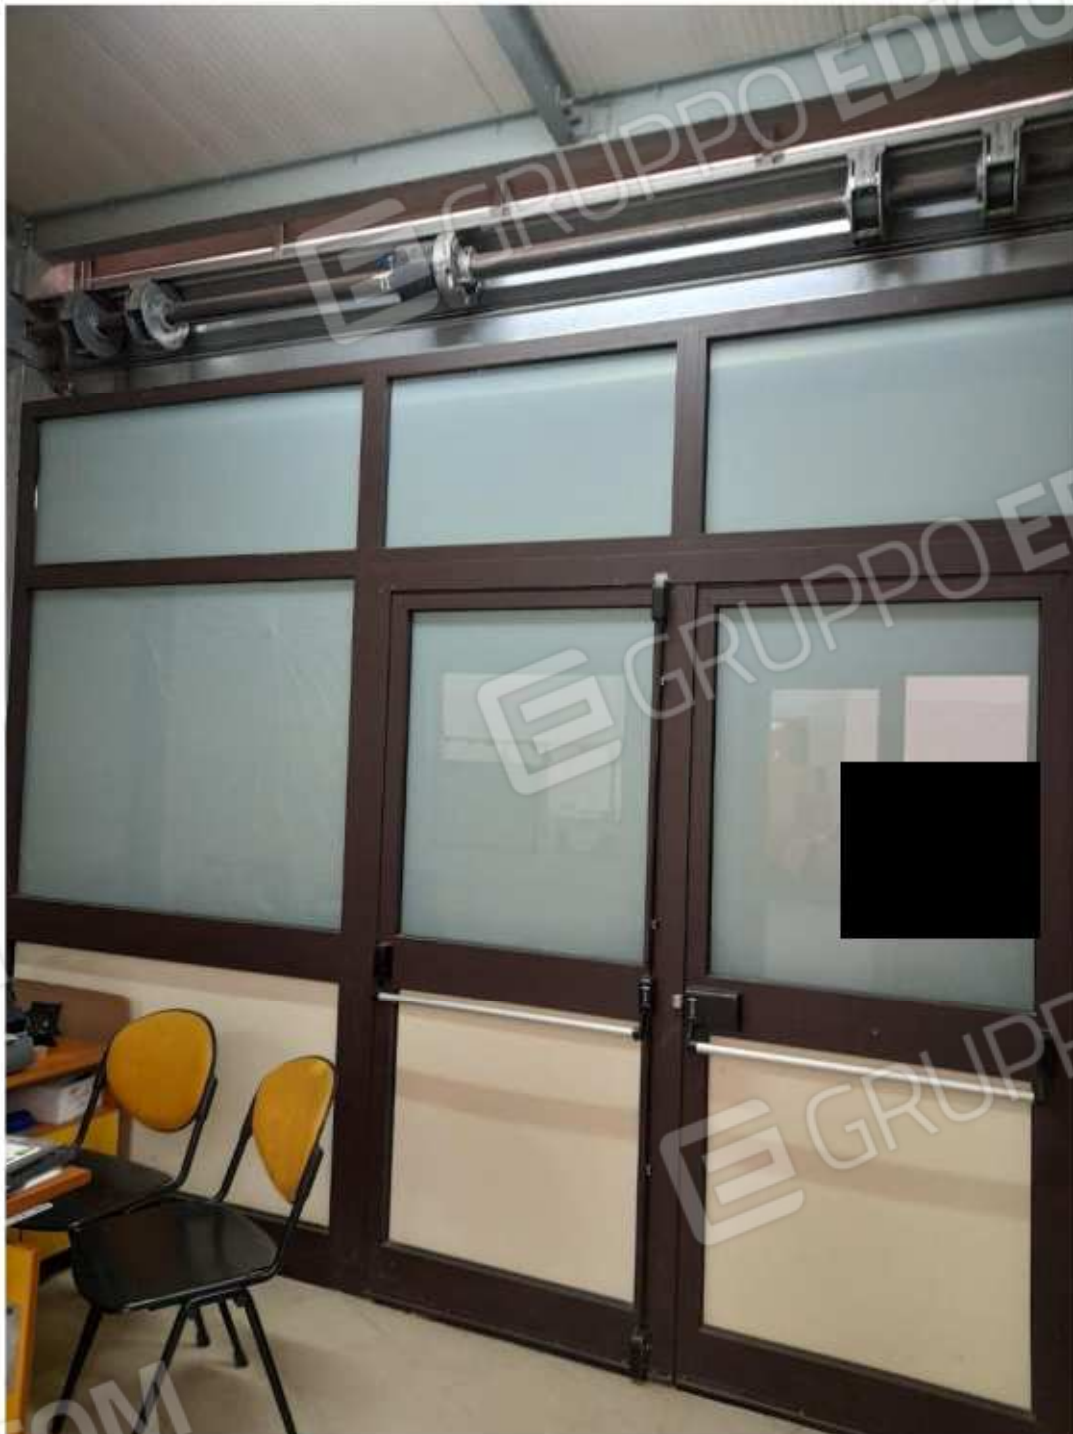
-Foto n.14: Ingresso al "vano ufficio" ricavato sotto la tettoia-

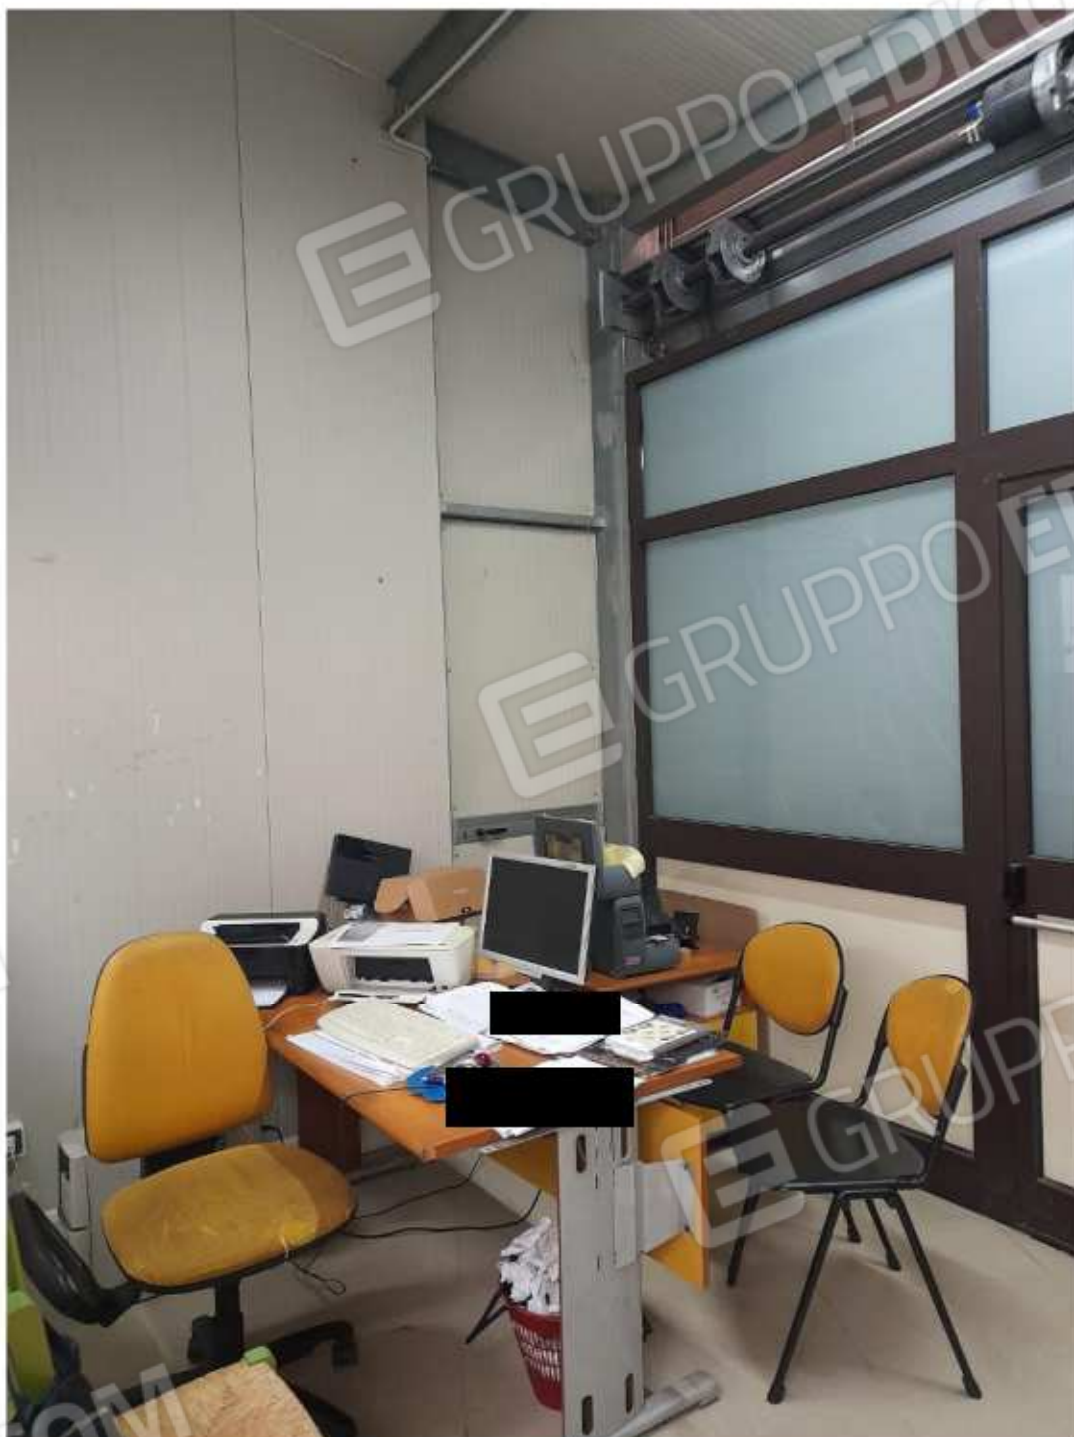
-Foto n.15: "Vano ufficio" ricavato sotto la tettoia -

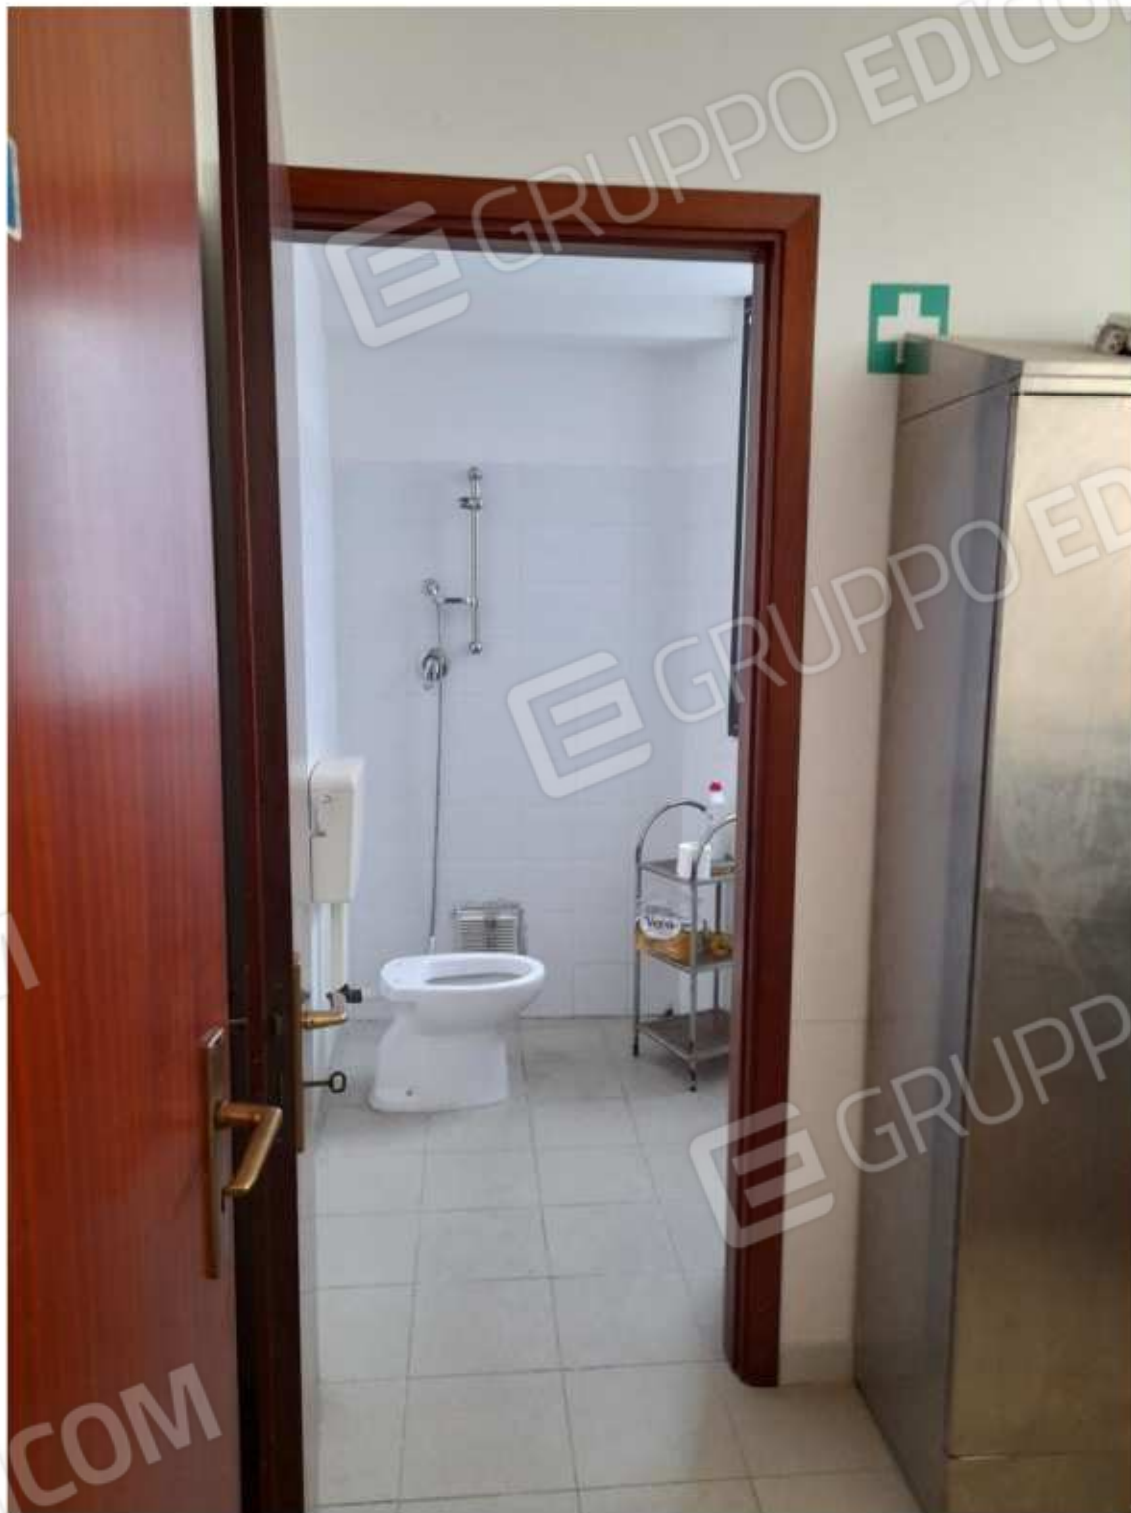
-Foto n.16: Vano wc donne -

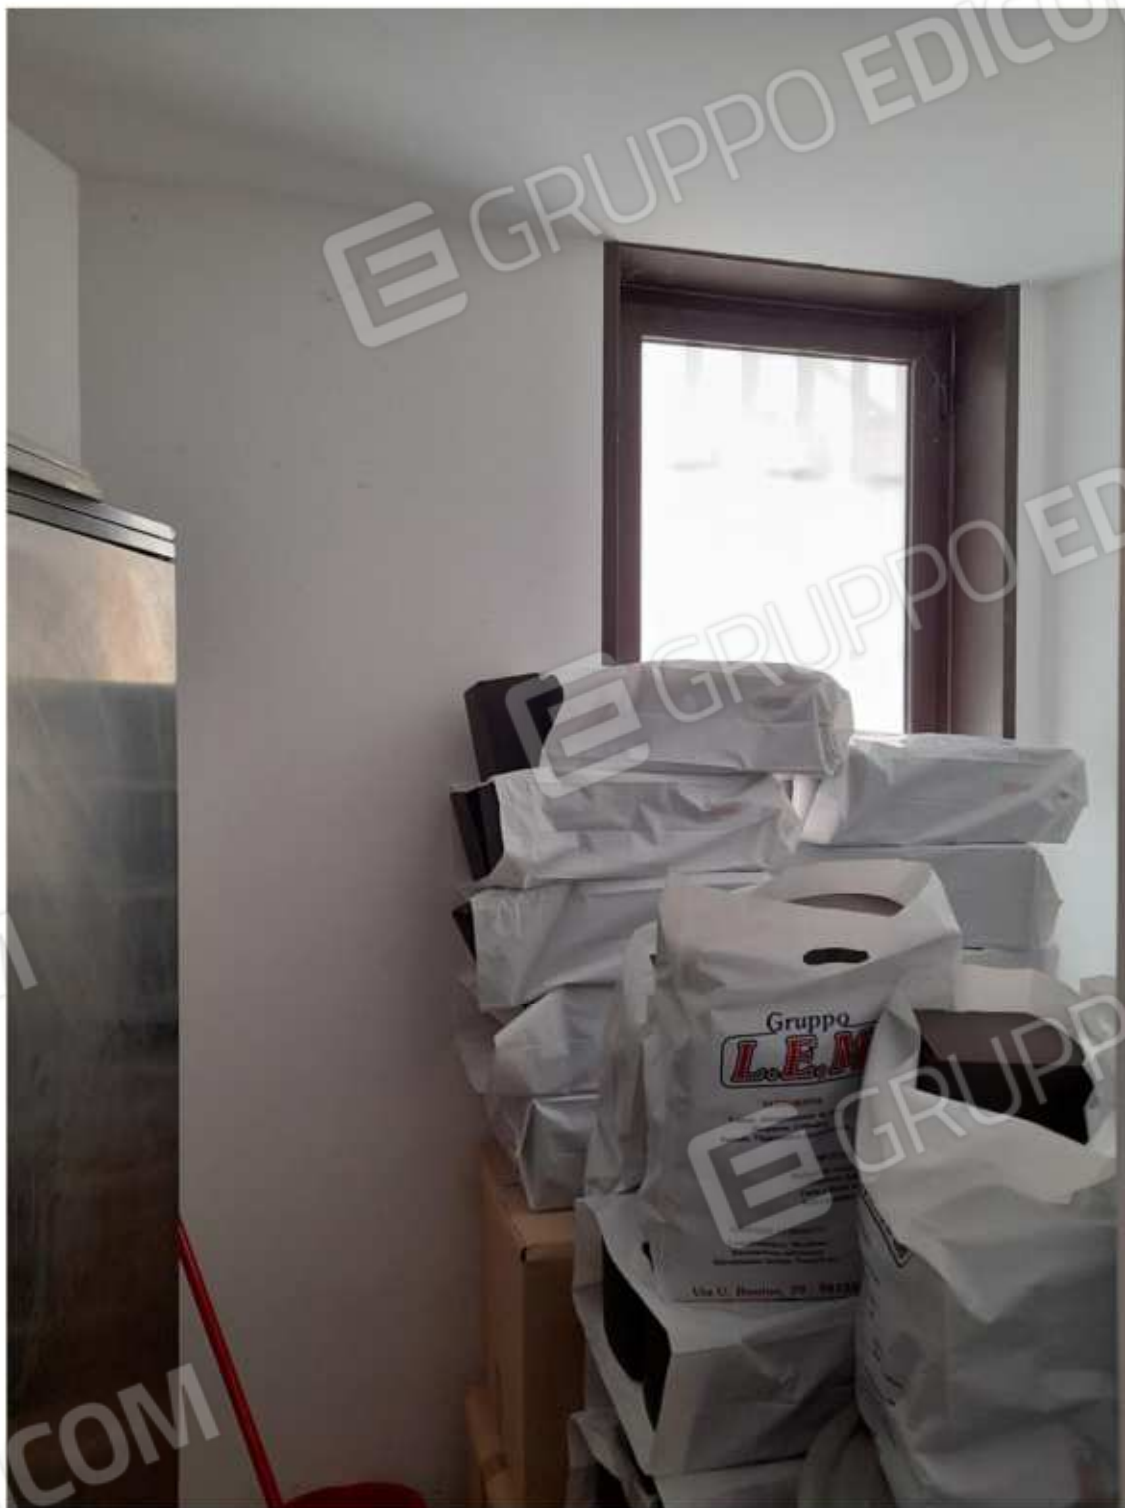
-Foto n.17: Anti wc donne -

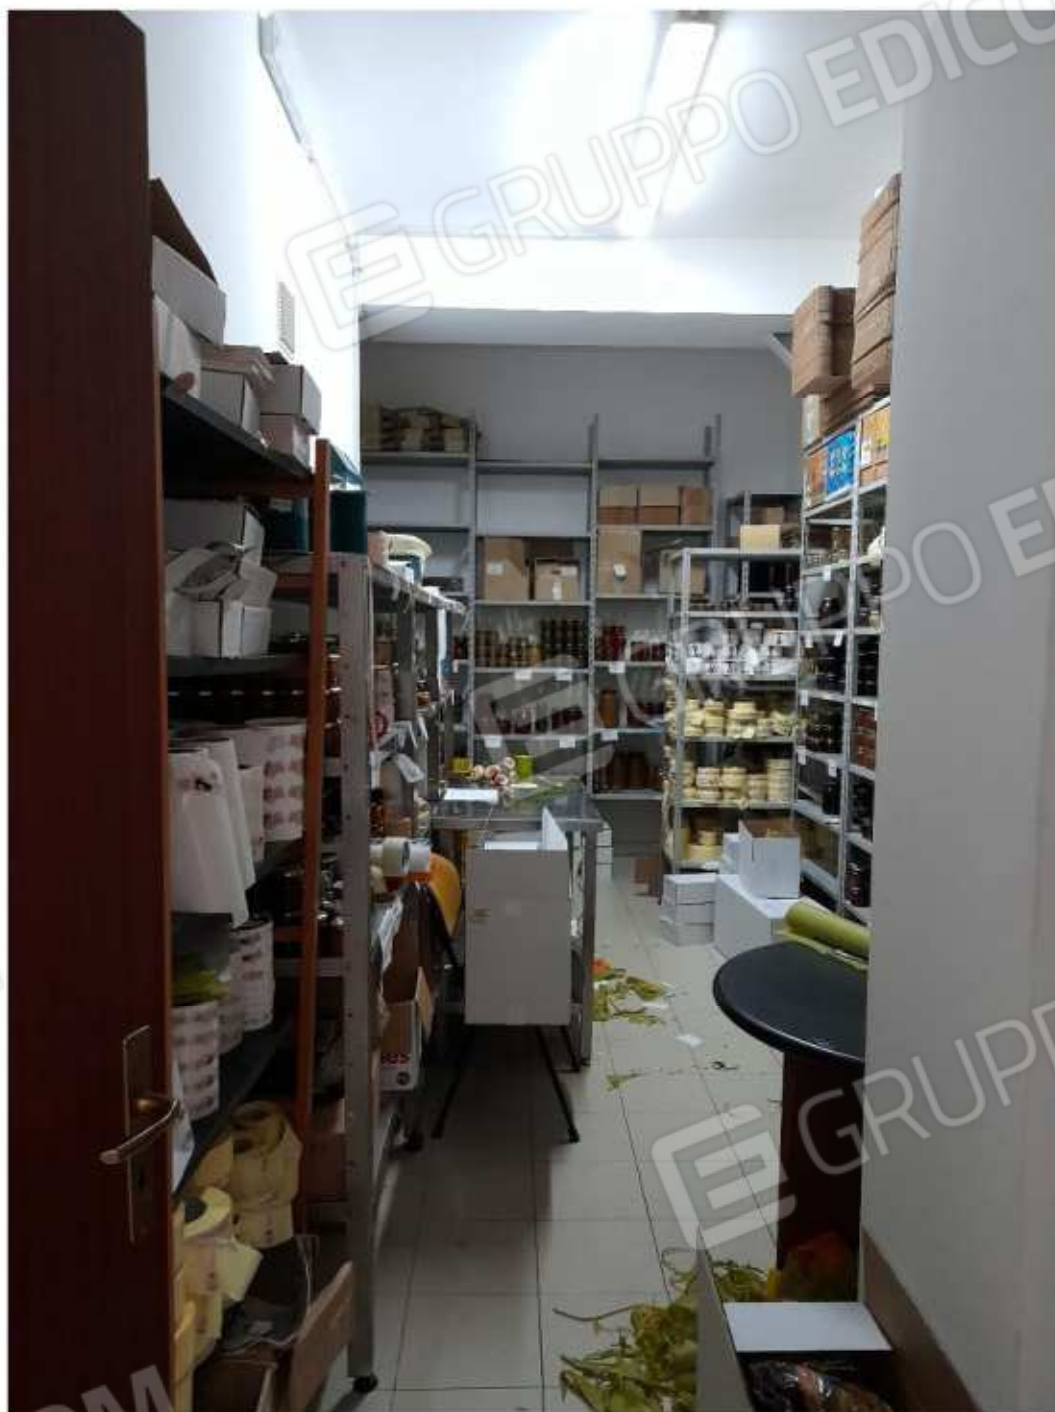
-Foto n.18: Locale "deposito" -
