Immobile sito in Saponara (Messina) Via Maiorani-Via Roma n.330

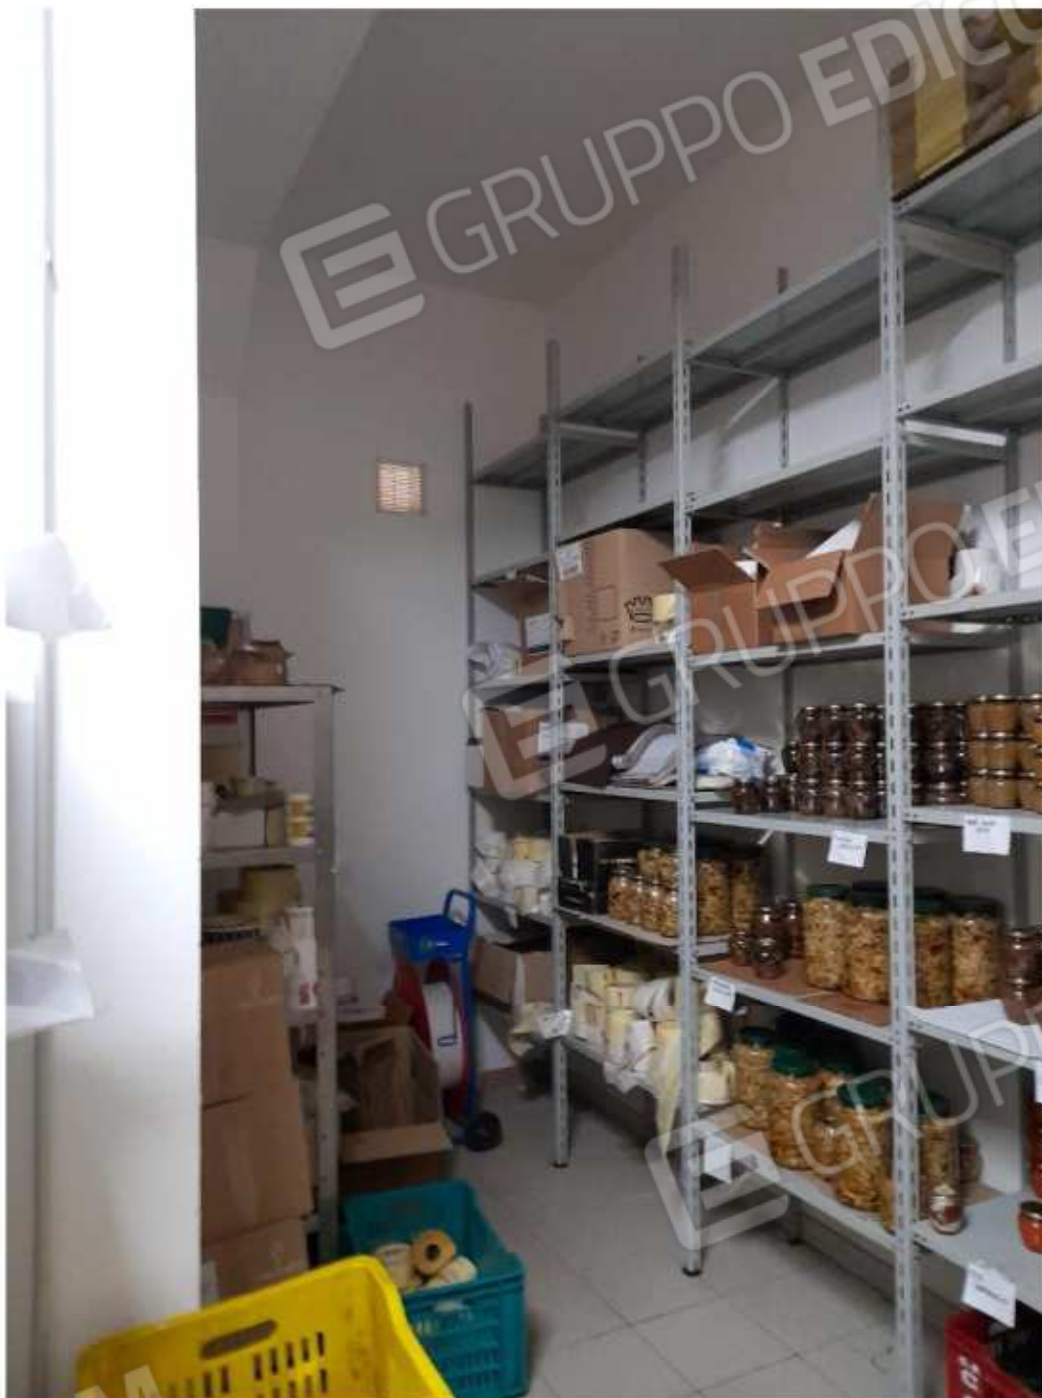
-Foto n.19: Locale "deposito" -

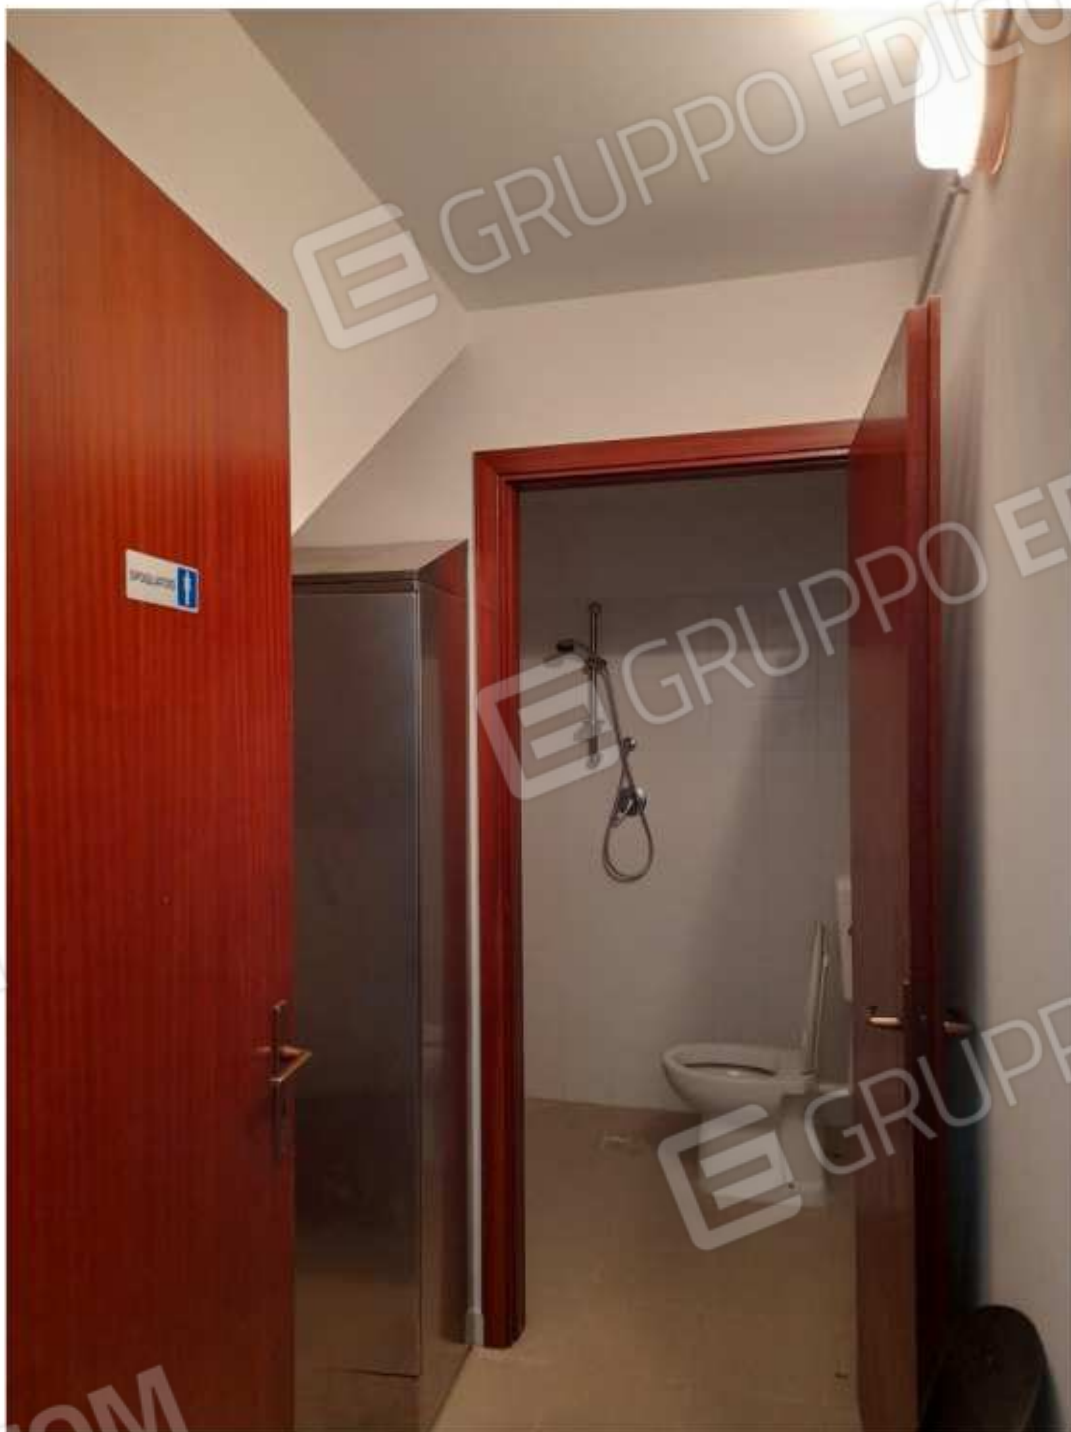
-Foto n.20: Vano wc uomini con anti wc -

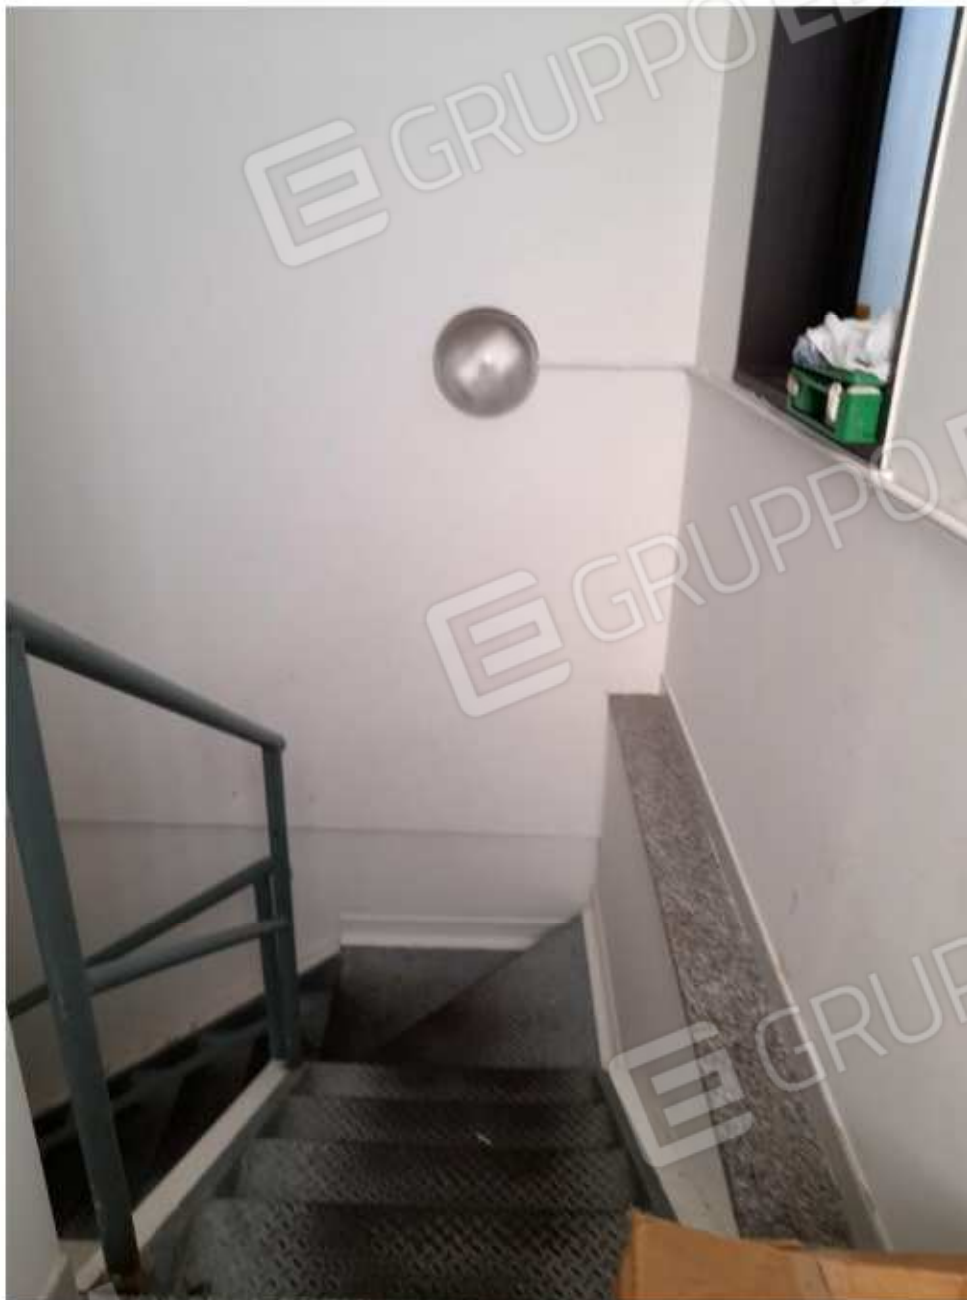
-Foto n.21: Scala di collegamento dal piano sottostrada al piano terra -

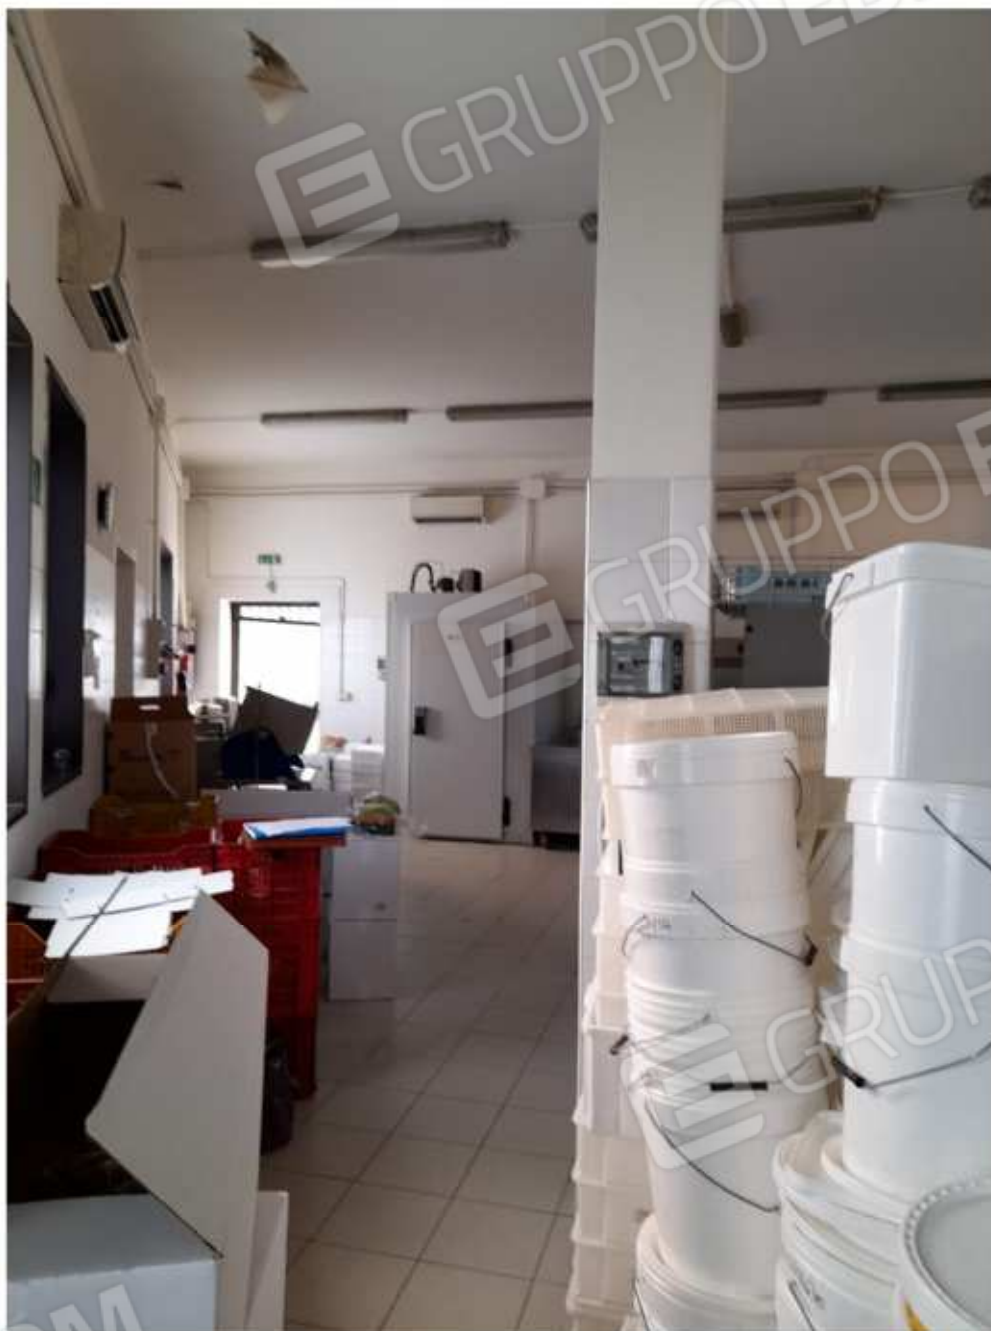
-Foto n.22: Locale "laboratorio" -

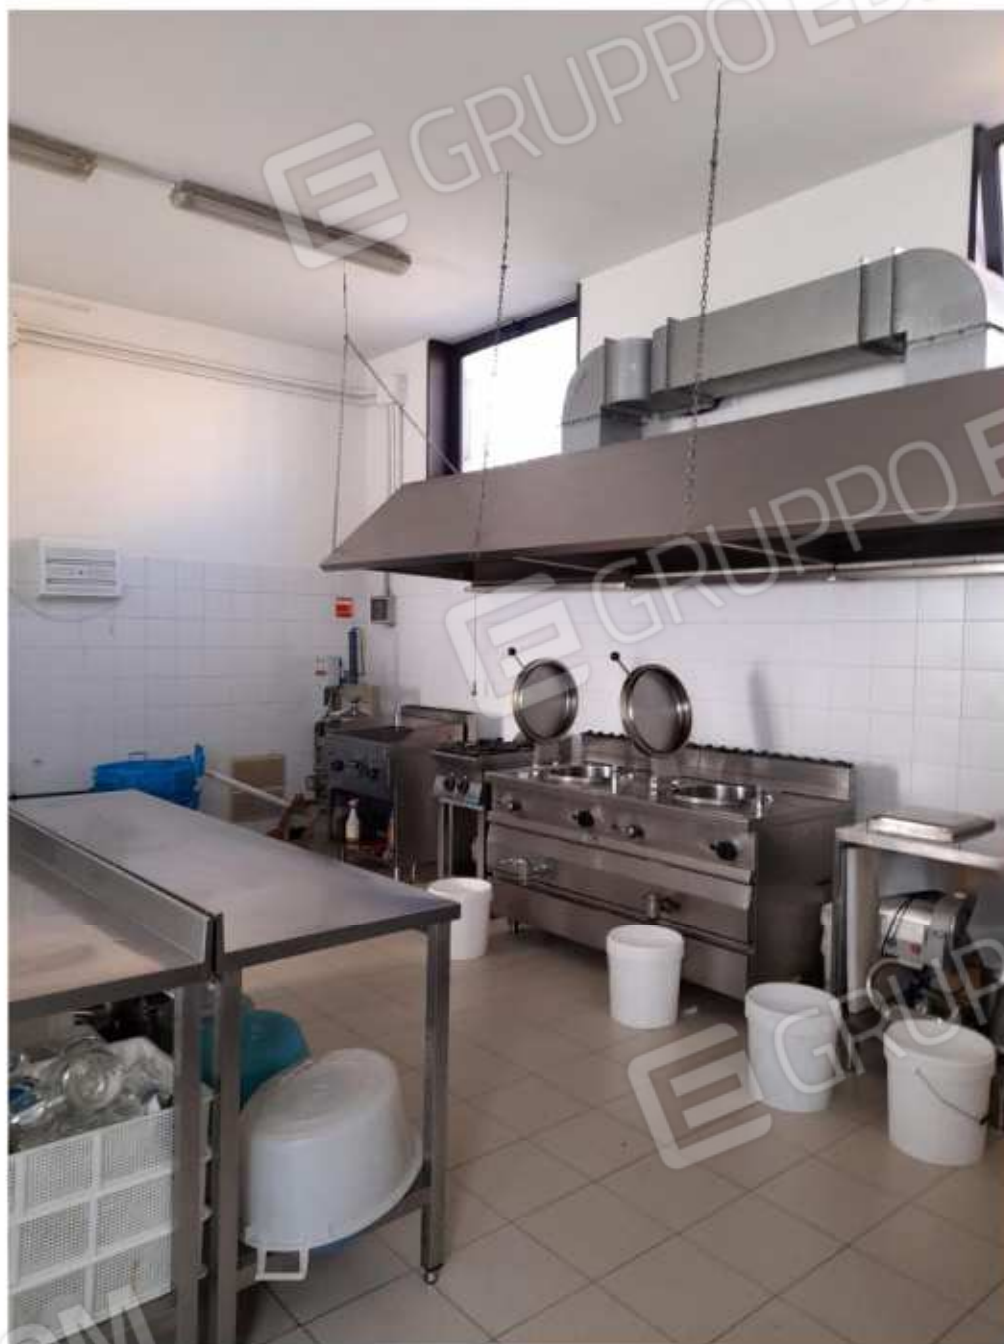
-Foto n.23: Locale "laboratorio" -

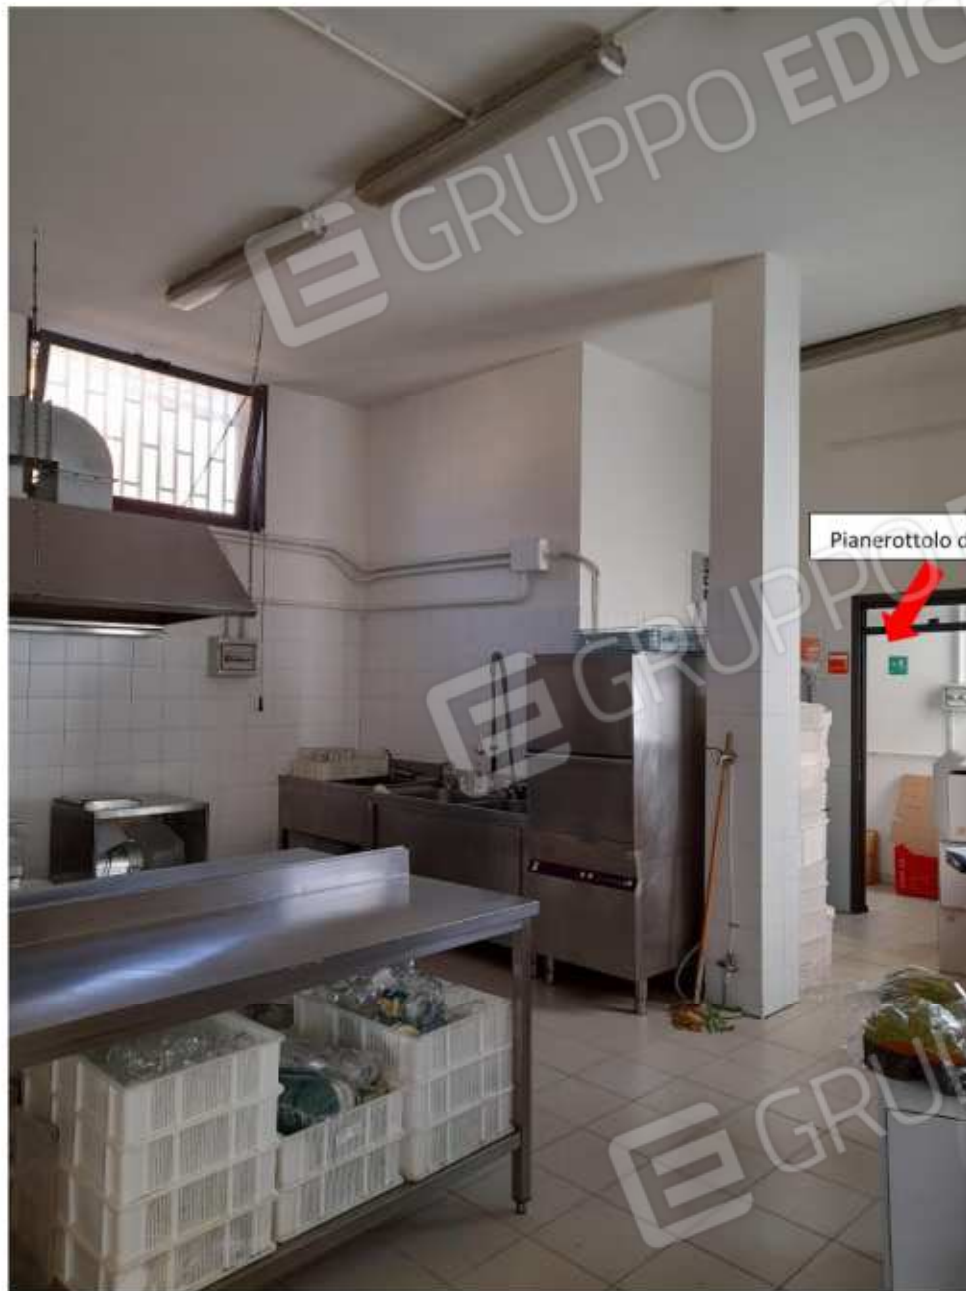
-Foto n.24: Locale "laboratorio" -

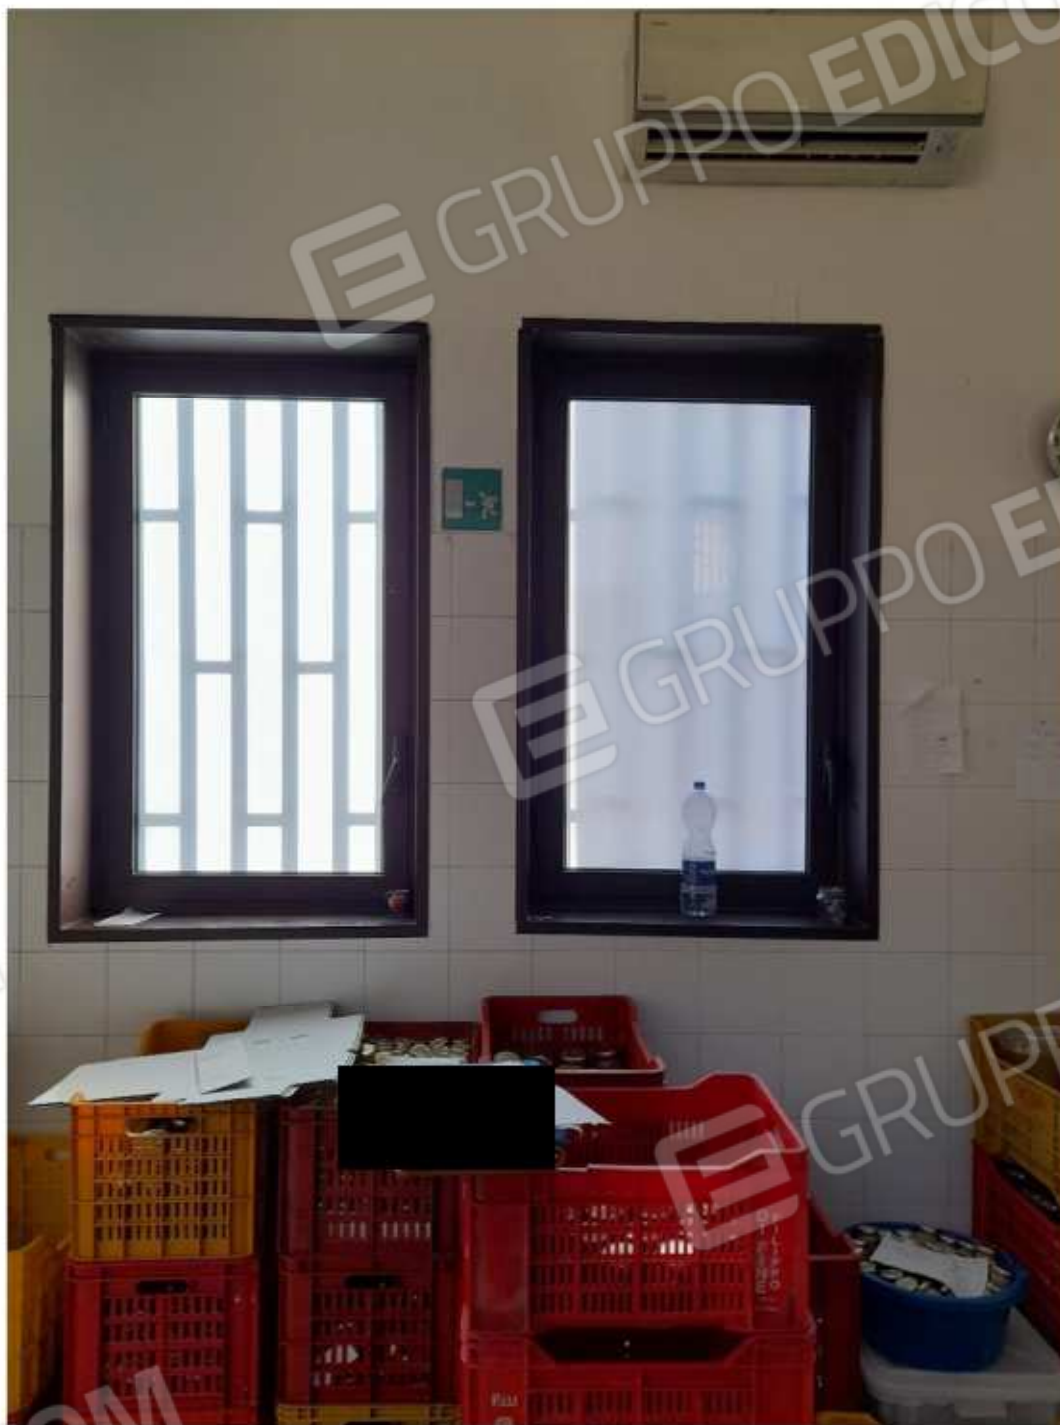
-Foto n.25: Locale "laboratorio": dettaglio infissi -

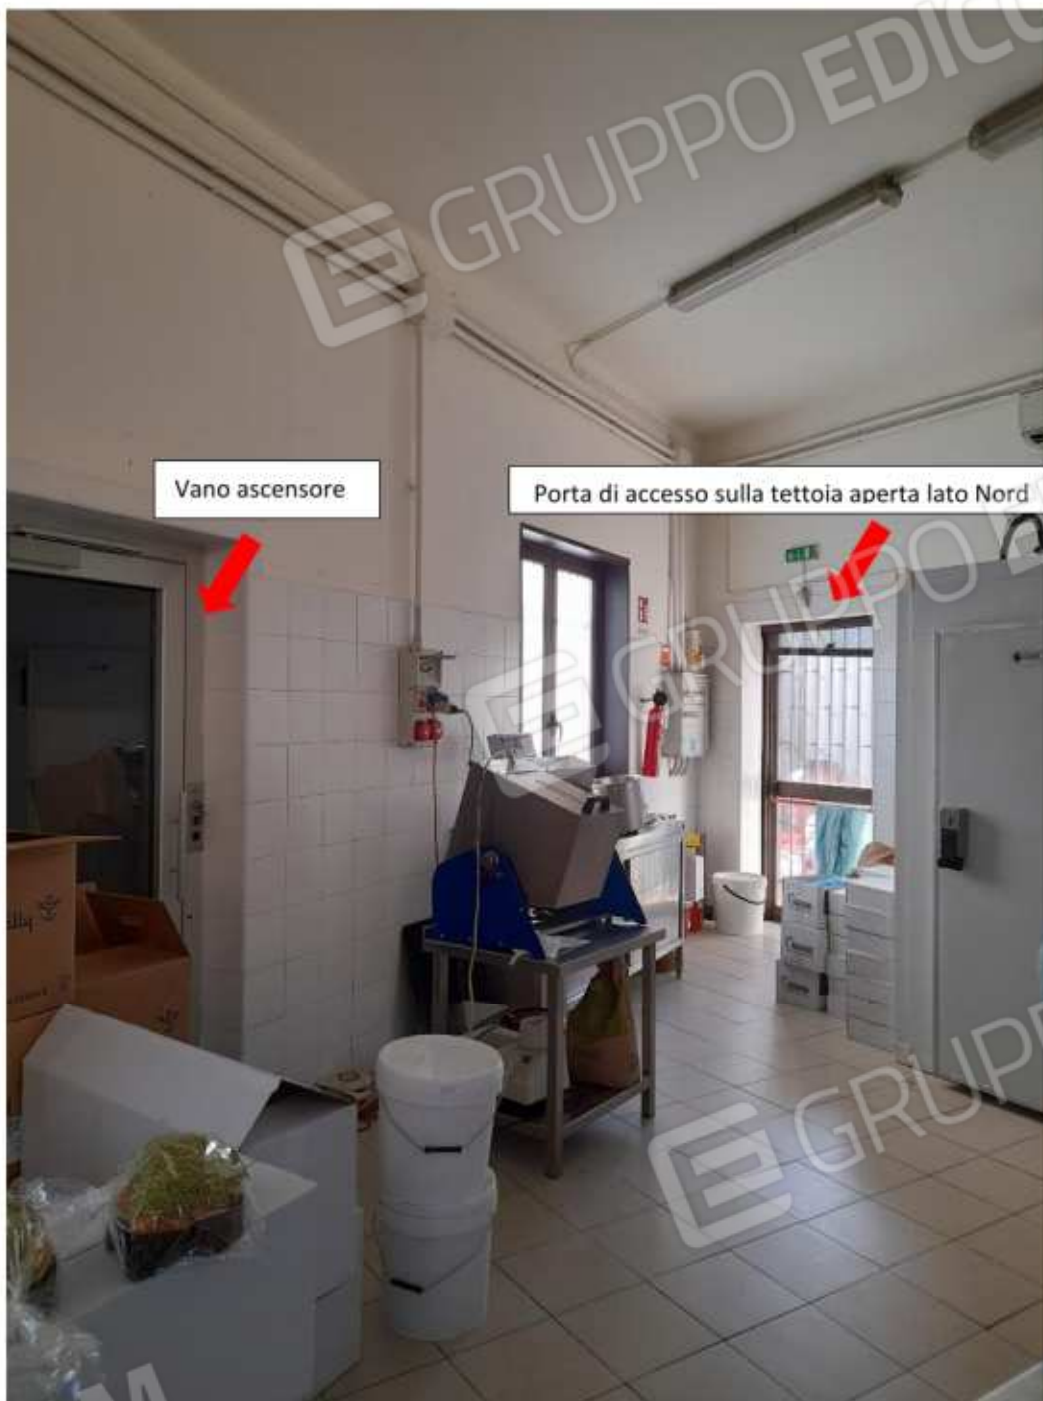
-Foto n.26: Locale "laboratorio" -

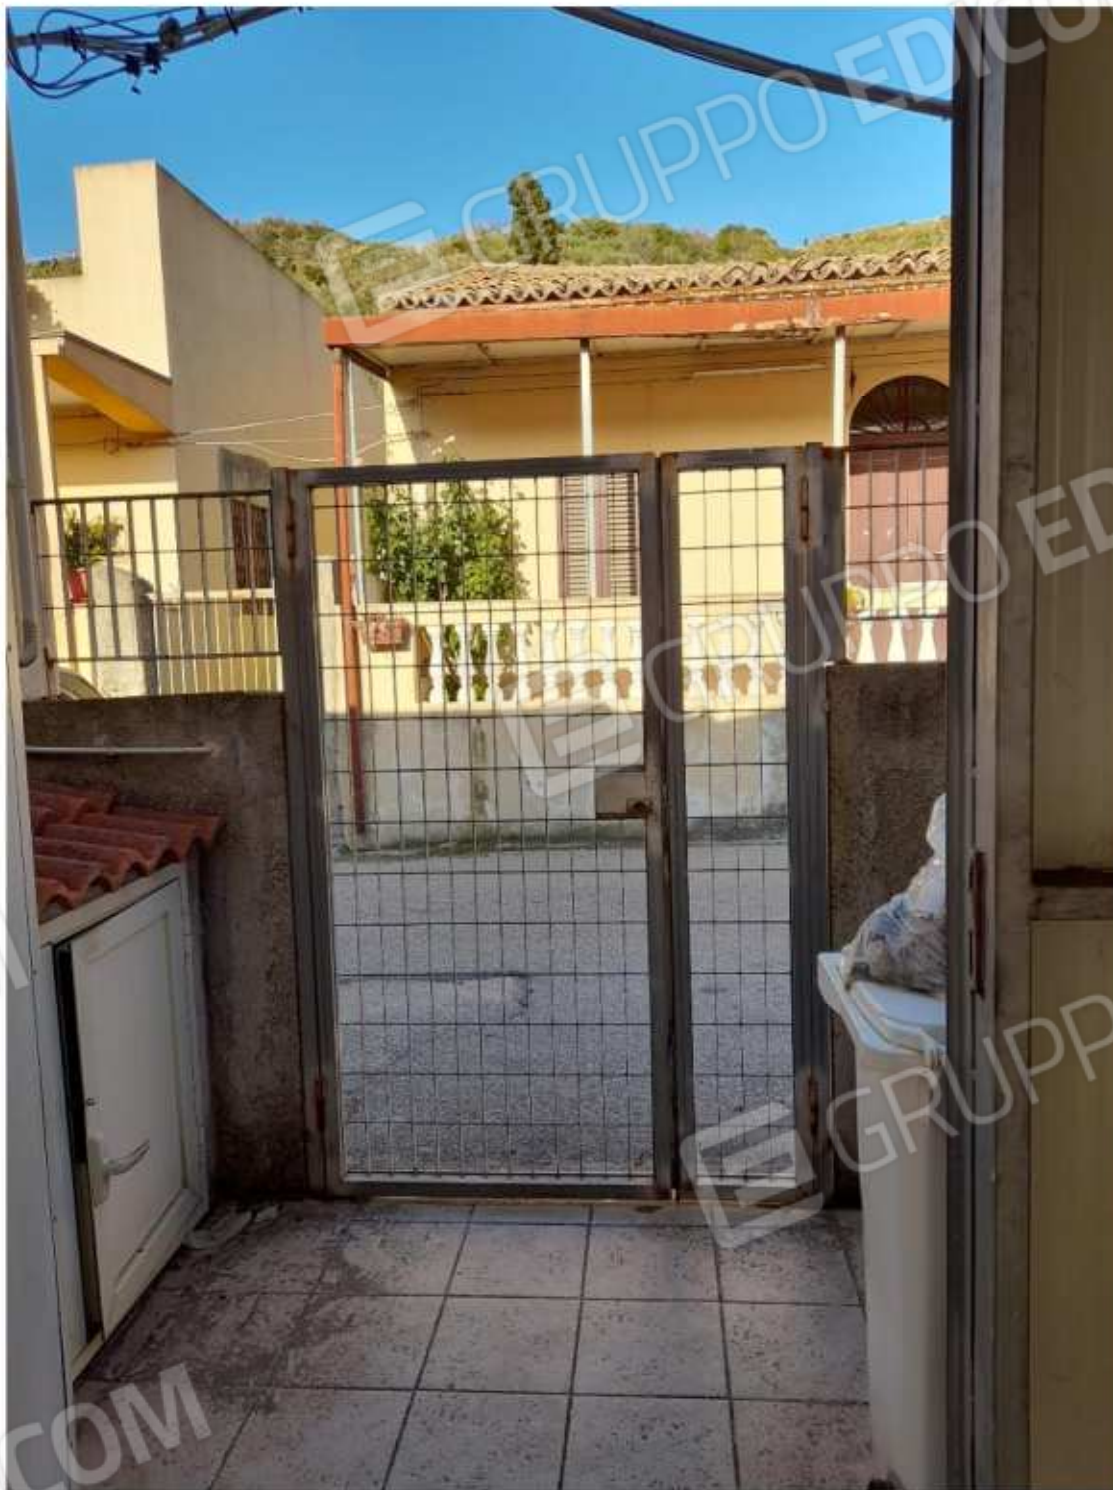
-Foto n.27: Ingresso/Uscita sulla via Roma -

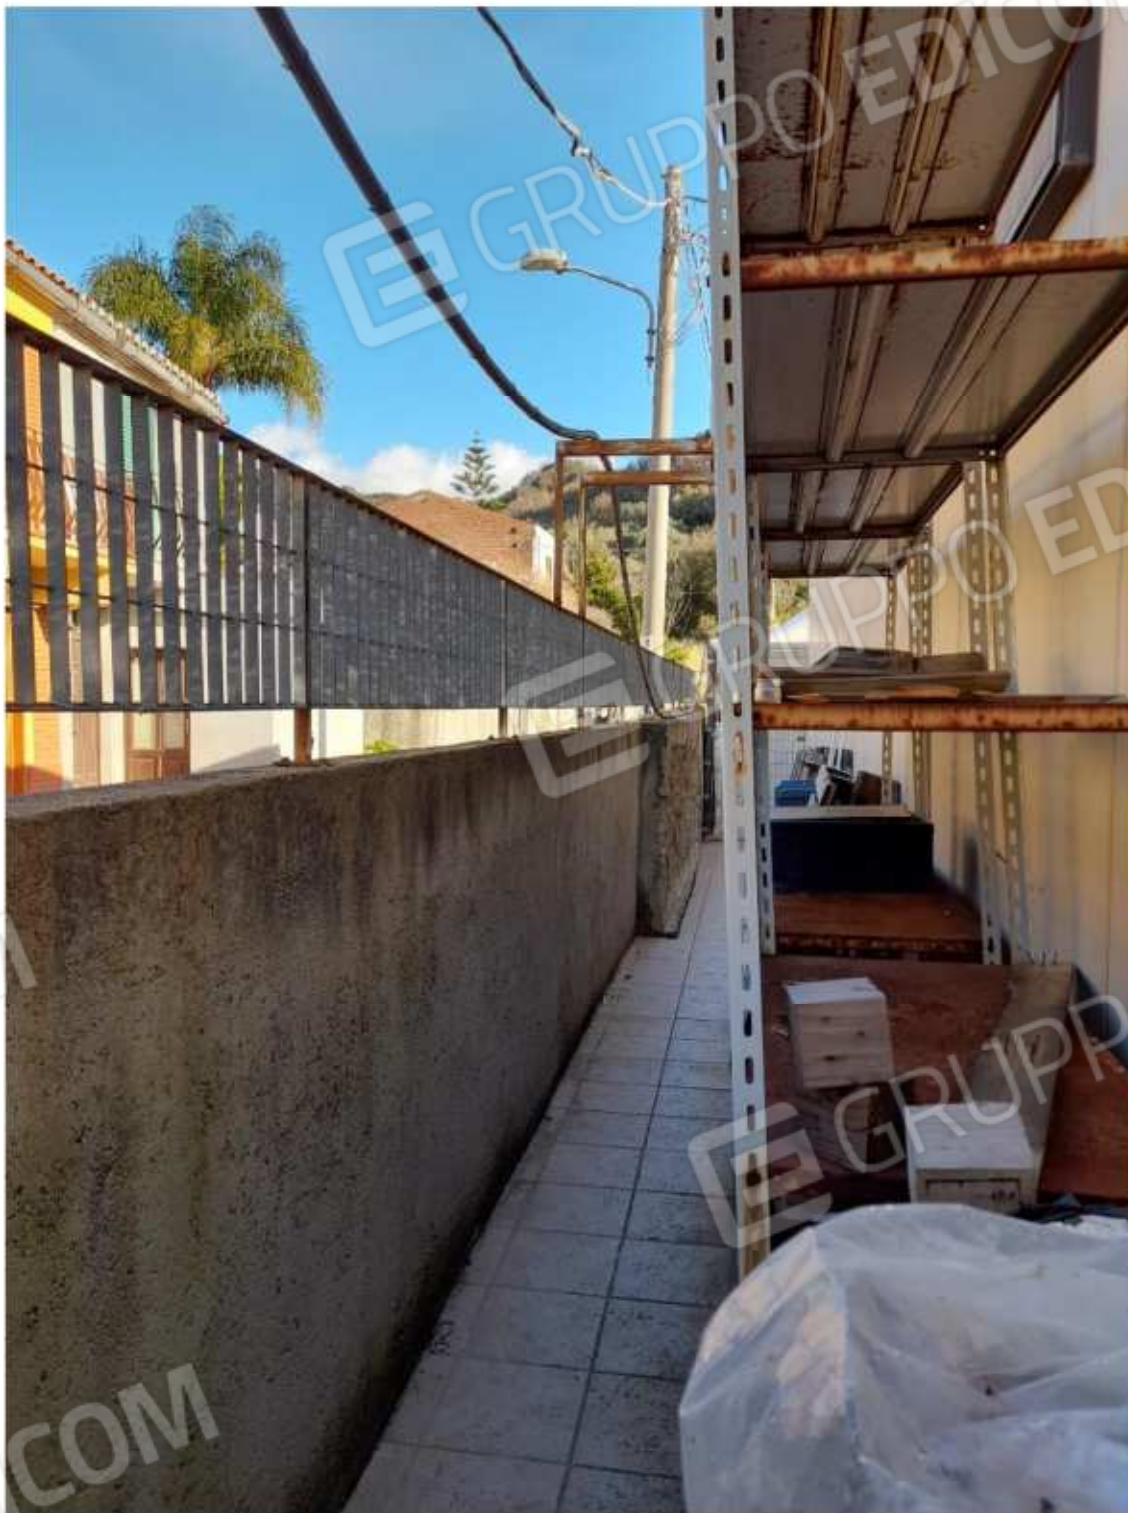
-Foto n.28: Tettoia aperta via Roma-

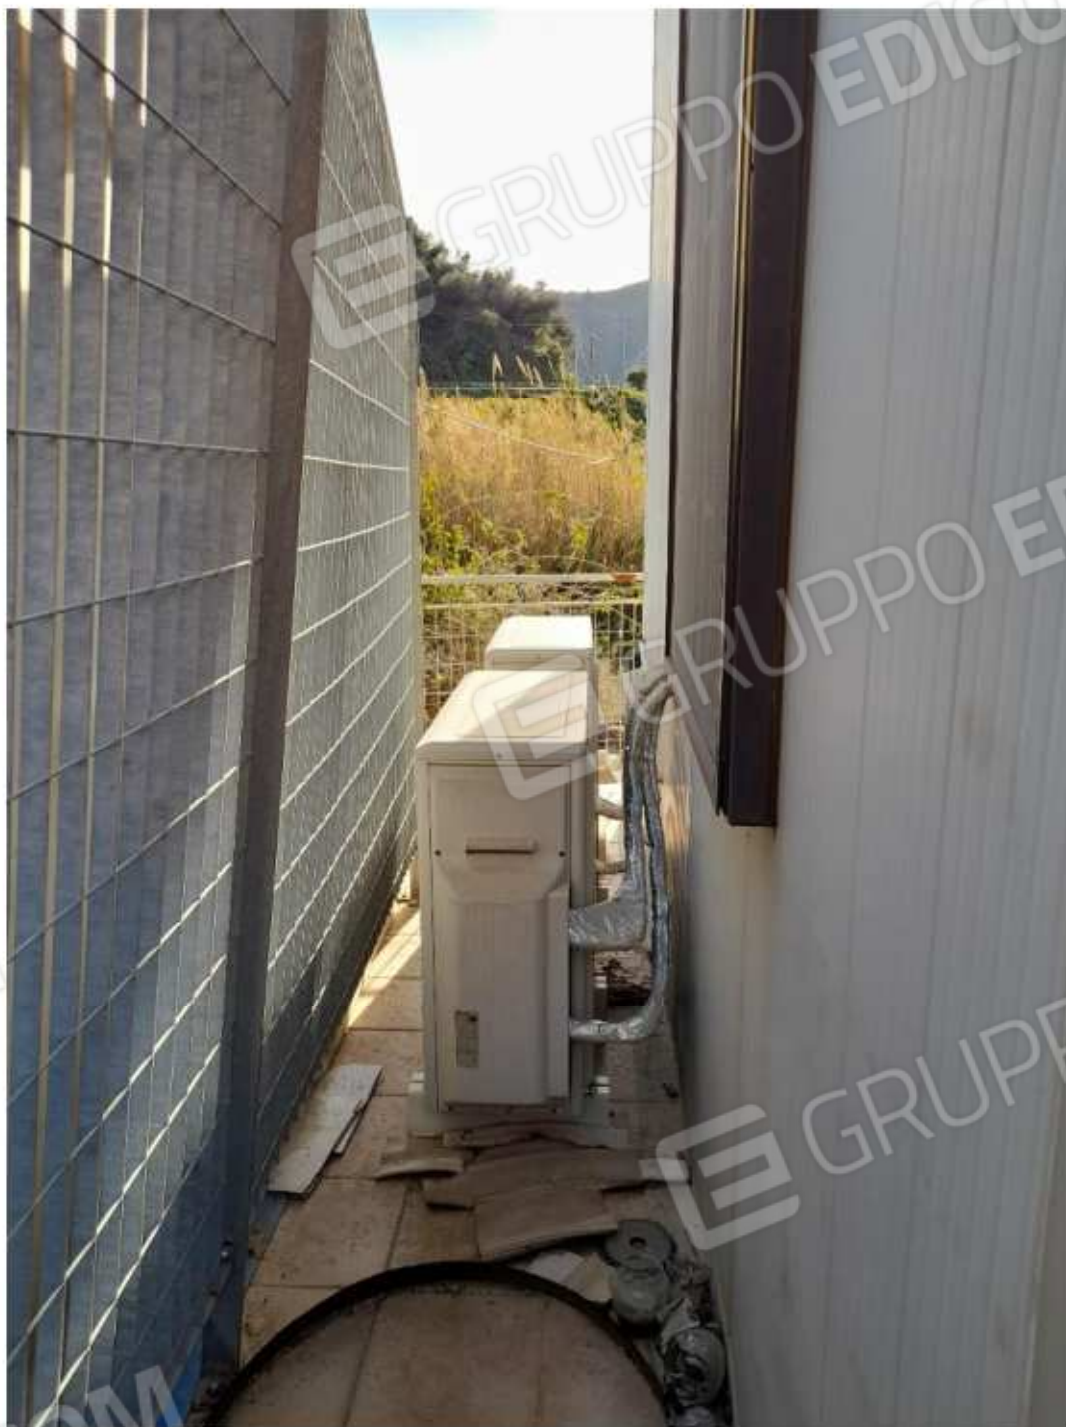
-Foto n.29: Tettoia aperta via Roma-

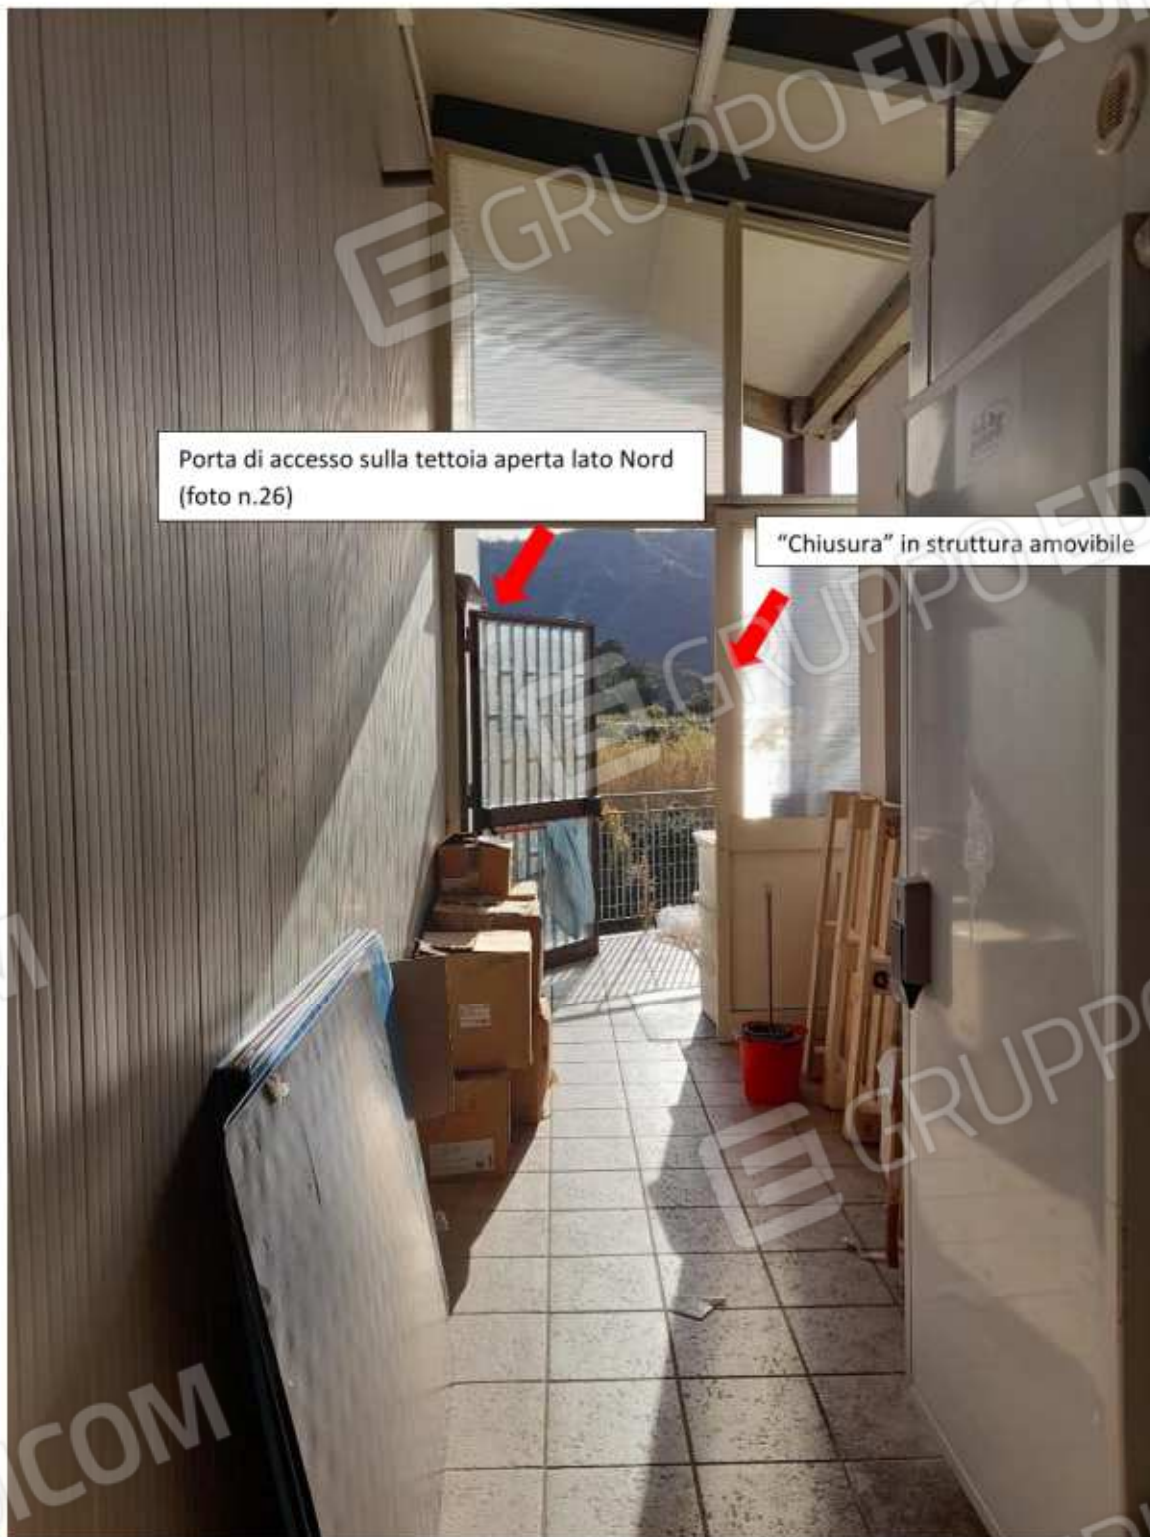
-Foto n.30: Chiusura in struttura amovibile tettoia lato Nord -

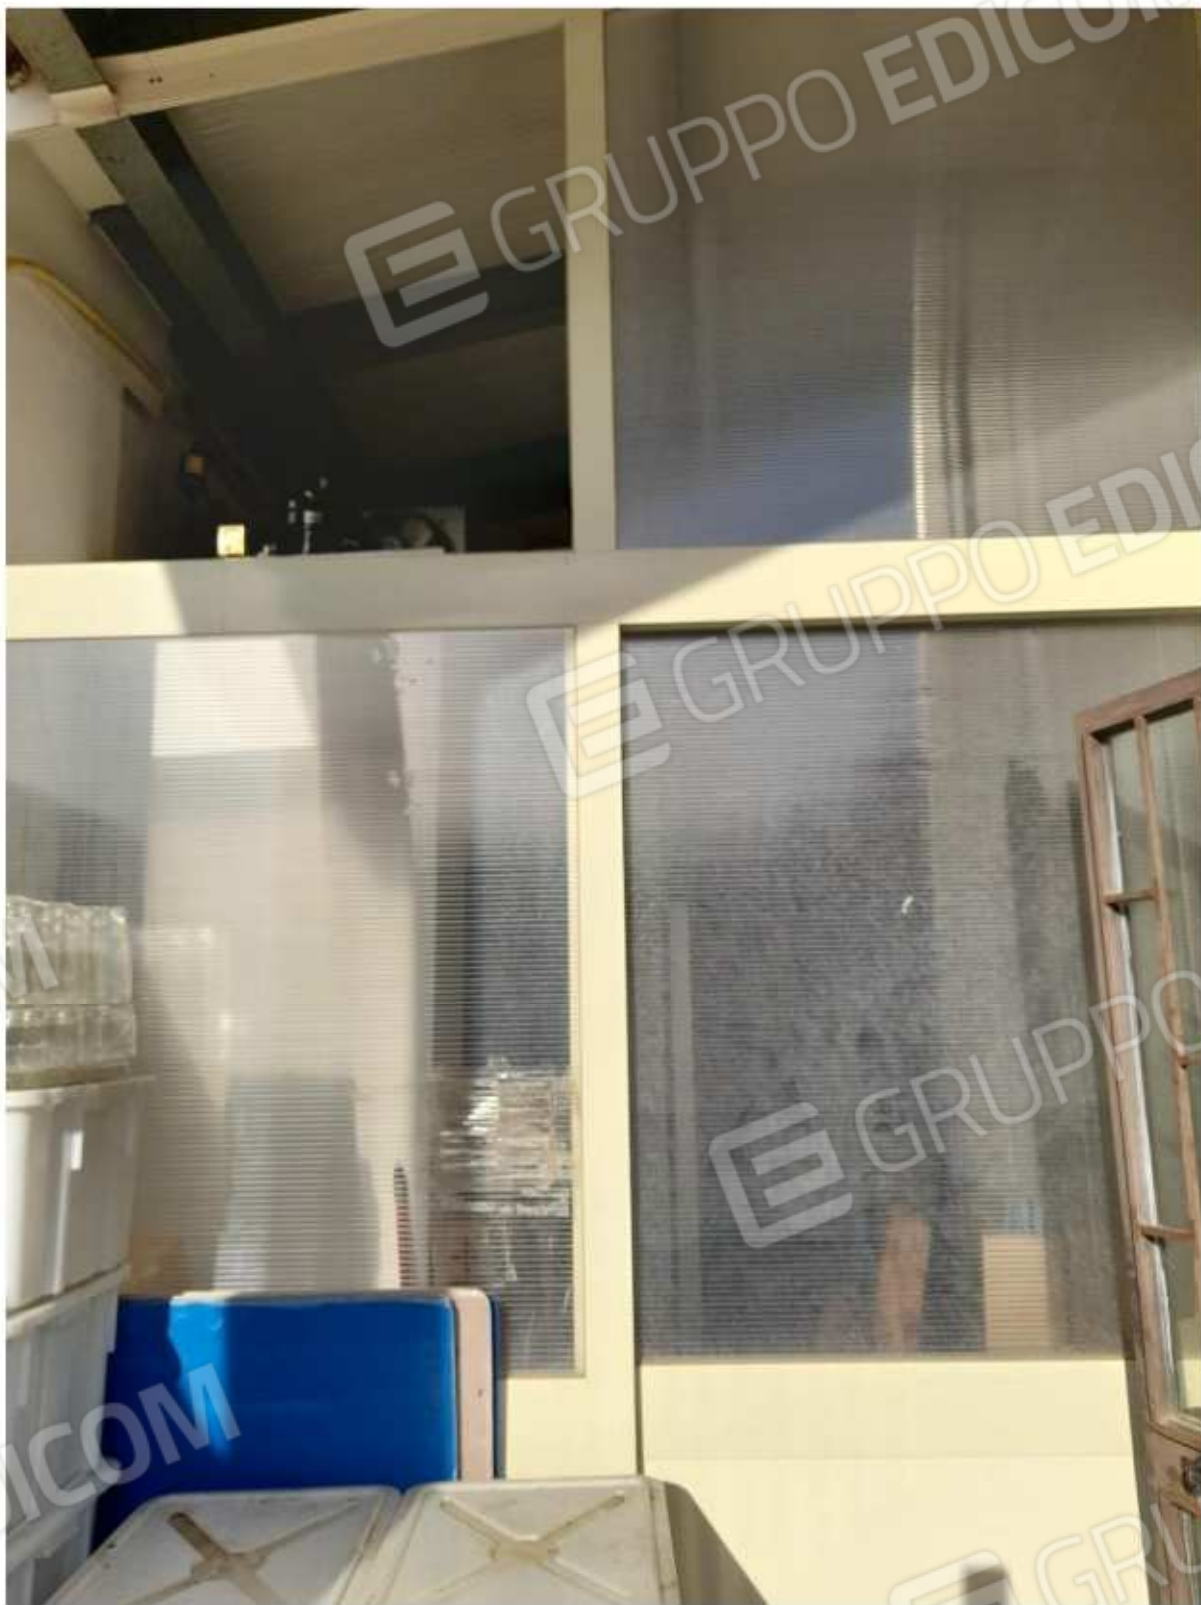
-Foto n.31: Dettaglio chiusura in struttura amovibile tettoia lato Nord -

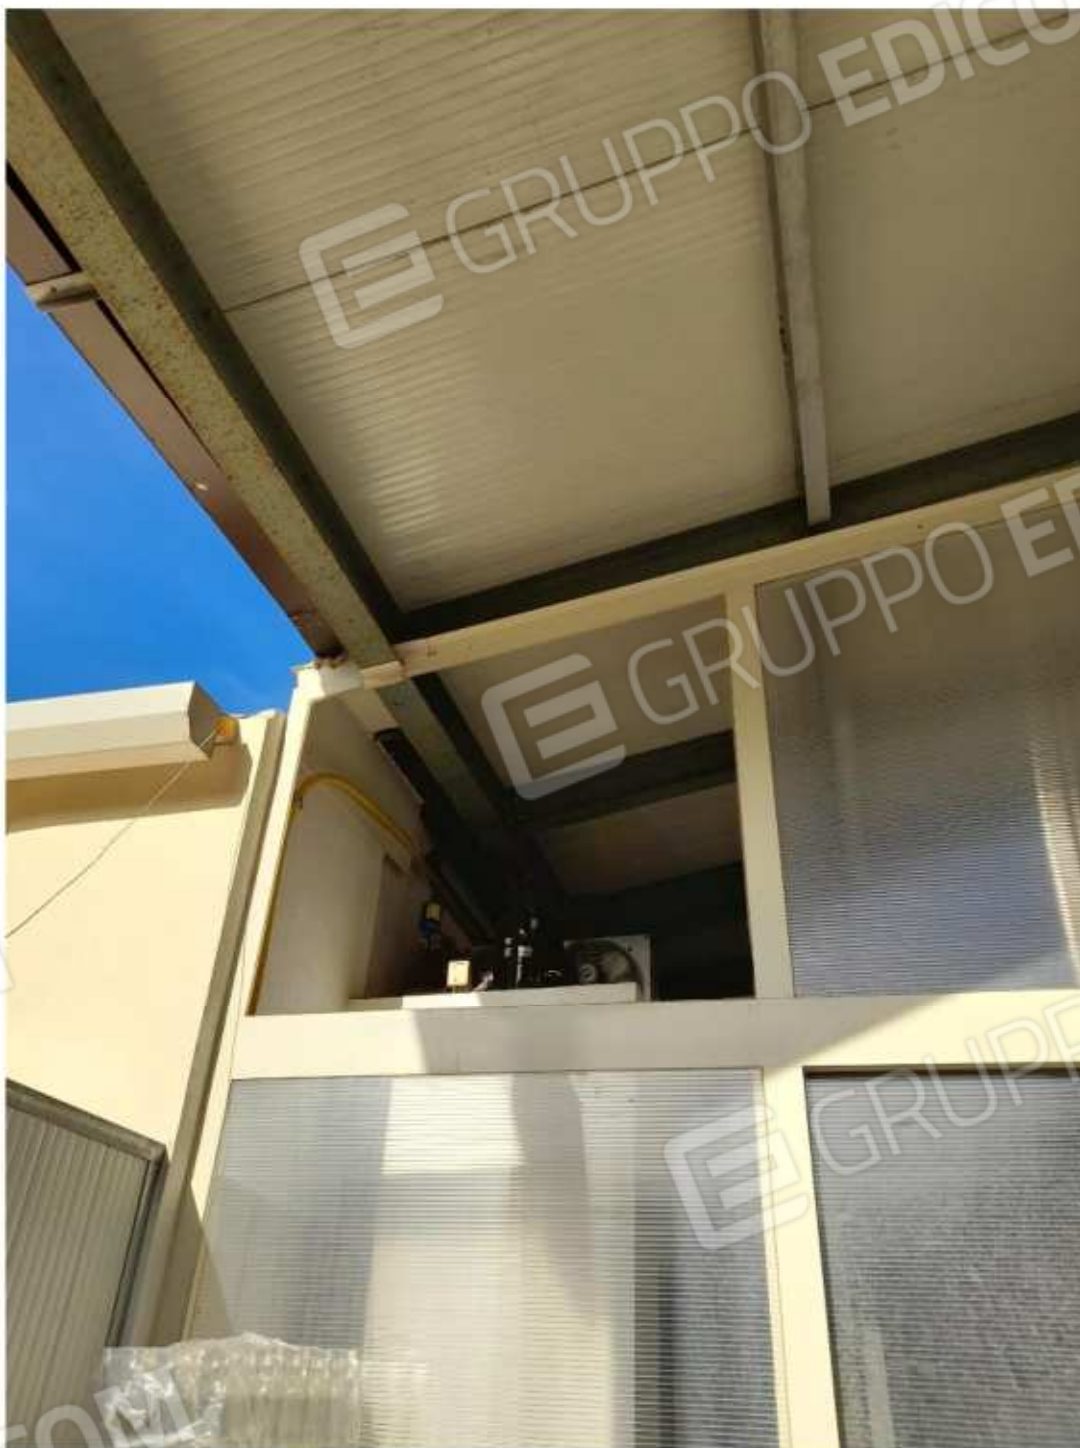
-Foto n.32: Dettaglio chiusura in struttura amovibile tettoia lato Nord -

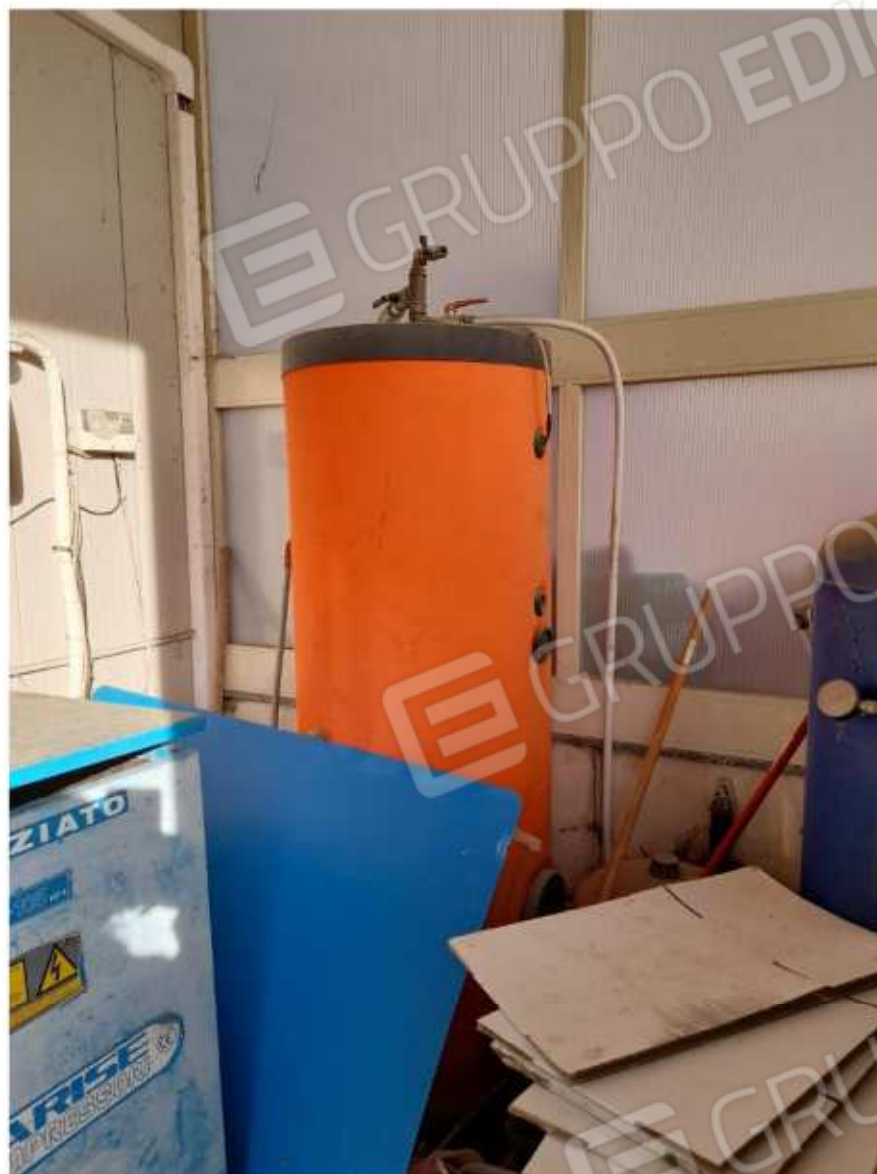
-Foto n.33: Piano sottostrada-lato via Maiorani- zona impianti (vedere foto n.4) -
