TRIBUNALE DI PALERMO
SEZIONE VI CIVILE – ESECUZIONI IMMOBILIARI

Procedura Esecutiva n. **543_2009 R.G.Es.**

RELAZIONE DI STIMA
ACCERTAMENTO TECNICO DEI FENOMENI INFILTRATIVI
PROVENIENTI DA IMMOBILI PIGNORATI SITI IN PALERMO,
VIA COLONNA ROTTA E CORSO ALBERTO AMEDEO

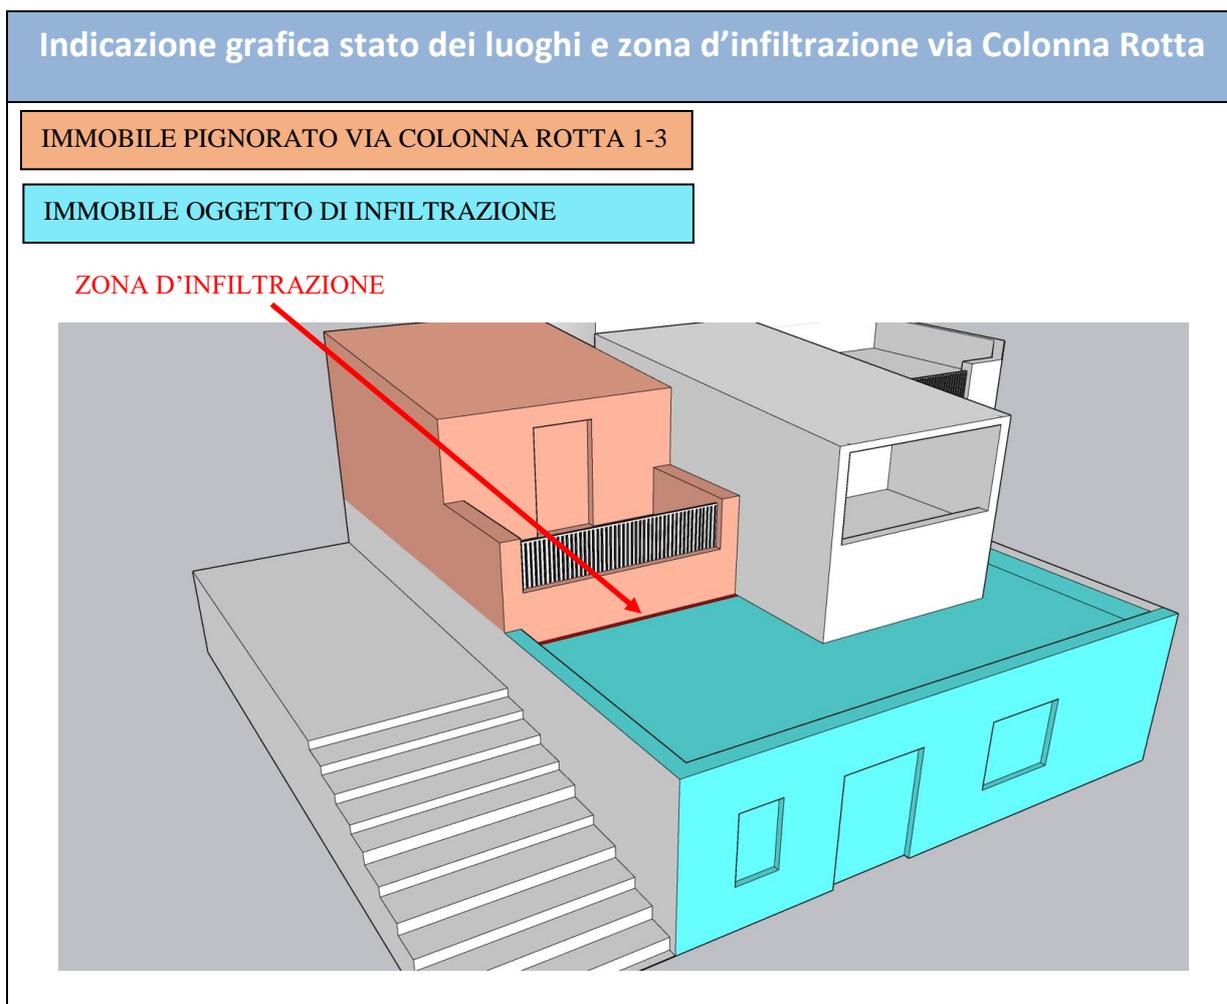
Il proprietario del sopramenzionato immobile, che in base alla documentazione fornita e alle preliminari indagini svolte risulta regolare sotto l'aspetto edilizio, lamenta segni di degrado in corrispondenza della parete perimetrale del locale cucina (**Zona 1**) dove in effetti dalle risultanze del sopralluogo effettuato in data 17/01/2024 si sono rilevati modesti danni da infiltrazione (*Allegato 3*).

Dall'ispezione effettuata è emerso che la linea frontale orizzontale del terrazzino del bene staggito e il muro perimetrale degradato dell'unità immobiliare sottostante, collimano sulla stessa verticale come da grafico sottostante.

È molto probabile che i danneggiamenti constatati nella parete perimetrale del locale cucina sottostante in corrispondenza della linea orizzontale frontale del terrazzino provengano, in parte, da

processi infiltrativi originati dallo stato manutentivo deficitario di quest'ultimo.

In effetti lo stato conservativo mediocre del terrazzino sopra citato contribuisce solo in parte ai danneggiamenti rilevati, in quanto probabilmente non è l'unica causa del degrado della parete perimetrale dell'immobile sottostante.

La sopraindicata conclusione deriva dal fatto che dalle varie ricognizioni è emersa l'imperfetta impermeabilizzazione del piano di copertura, che palesa diversi punti critici, dell'unità immobiliare sottostante. Non si può quindi escludere la circostanza di una riproposizione nell'unità immobiliare inferiore di nuovi ammaloramenti per umidità anche dopo il completamento delle opere di rifacimento del terrazzino in questione in quanto quest'ultime potrebbero non rappresentare la risoluzione definitiva.

- 1) Demolizione di tutte le parti costituenti il manufatto (pavimento, massetto, pareti, ecc.);
- 2) Picchettatura intonaco esterno;
- 3) Posa in opera di impermeabilizzazione;
- 4) Posa in opera di piastrelle, battiscopa e lastre di marmo;
- 5) Posa in opera di copertina, gocciolatoio;
- 6) Posa in opera intonaco civile e rifinitura;
- 7) Installazione sistema di allontanamento acqua meteorica con canaletta di gronda e pluviale con innesto all'attuale scarico presente nel piano copertura dell'immobile sottostante.

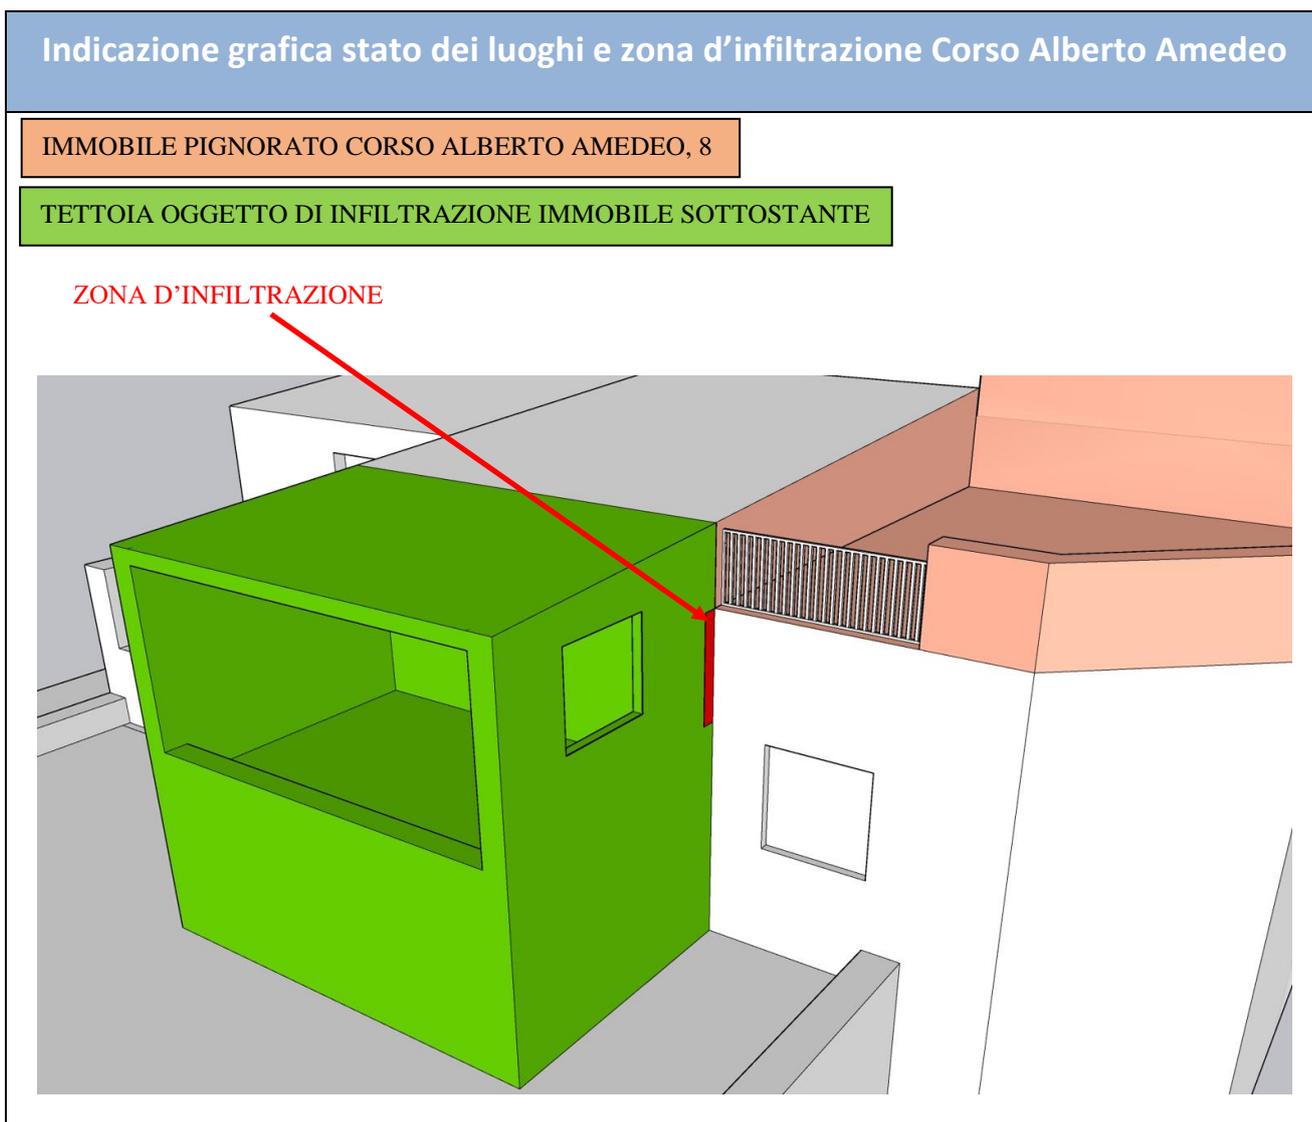
- 1) la terrazza dell'immobile pignorato si trova in condizioni manutentive insufficienti;
- 2) il muretto laterale della sopramenzionata terrazza e lo spigolo laterale della tettoia realizzata nel balcone sottostante e oggetto d'infiltrazione convergono lungo la medesima linea verticale di confine come rappresentato nel grafico sottostante.

La pavimentazione e in misura maggiore il muretto della terrazza in oggetto evidenziano ammaloramenti ma la parte più danneggiata è il parapetto in muratura dove sono emerse nella parte frontale spaccature, minidistacchi, ristagni d'acqua e macchie con alterazioni del colore per muffa.

La causa dei sopracitati segni di degrado è da attribuire alla vetustà del manufatto.

Anche in questo caso, a parere dello scrivente, il danneggiamento della tettoia, risultato molto limitato, circoscritto e rappresentato da macchie puntuali e da lieve sfogliamento, è solo in parte da attribuirsi al cattivo stato conservativo della terrazza del bene pignorato soprastante.

Infatti l'approssimativa e carente sigillatura della copertura della tettoia in oggetto, riscontrata in sede di sopralluogo, realizzata con piastrelle in ceramica appoggiate senza idonea coibentazione, probabilmente concorre al fenomeno infiltrativo esistente.

Valutando che il danno riscontrato, principalmente nella parte superiore della tettoia, è molto localizzato e di piccola intensità e che la causa non è riconducibile interamente allo stato manutentivo insufficiente della terrazza, è possibile procedere, in luogo della completa ricostruzione del manufatto parimenti al terrazzino di via Colonna Rotta, ad un unico e più rapido intervento di completa impermeabilizzazione. L'applicazione a tutte le superfici della terrazza di una membrana bituminosa in polietilene ad alta densità può sicuramente rappresentare un buon compromesso in termini di contenimento dei costi e di adeguatezza dell'intervento, ponderando sempre però la provvisorietà dell'opera. La messa in opera di un prodotto a tenuta, infatti, non può mai rappresentare la soluzione definitiva di un problema infiltrativo ed è sempre soggetto, in un arco temporale influenzato da vari fattori, al ricorso di nuovi interventi.

Nel caso in oggetto, anche sulla scorta della consulenza di ditte specializzate, si è deciso di utilizzare il liquido impermeabilizzante monocomponente denominato "One" della WINKLER (*Allegato 10*) che già in altre situazioni similari ha fornito un'ottima prestazione.
