**TRIBUNALE DI PALERMO  
SEZIONE VI CIVILE – ESECUZIONI IMMOBILIARI**

Procedura Esecutiva n. 543\_2009 R.G.Es.

**PERIZIA**

**Lotto 5: appartamento piano terra – Via Colonna Rotta, 1-3**

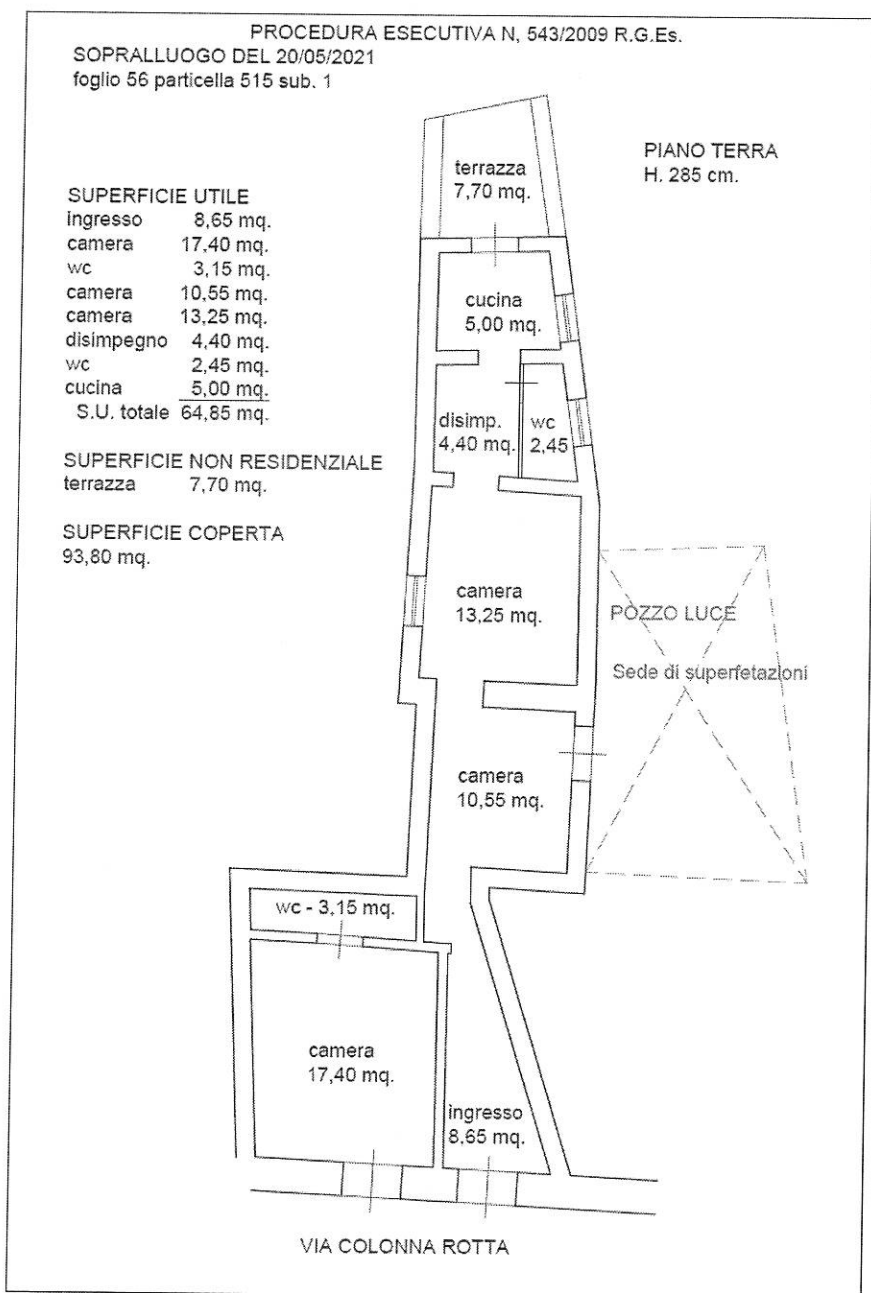
Si segnala che durante il sopralluogo, nell'area esterna posizionata entrando a destra e indicata sia nell'Atto di Donazione (che nella relazione tecnica allegata a quest'ultimo) come uno dei "*pozzi luce accessibili*" si è rilevata la presenza di **superfetazioni edilizie**, costituite da addizione di volumi rispetto all'assetto originario dell'edificio. Nello specifico si è riscontrata nei piani superiori l'esistenza di volumi in ampliamento realizzati ex novo in aggetto sui prospetti del pozzo luce.

Di tali manufatti, in parte con soletta in c.a., non si ha contezza della legittimità legale e della regolarità edilizia e sarebbe opportuno una verifica in tal senso.

A seguire si riporta la planimetria dello stato di fatto, con indicate le superfici di tutti i locali oltre il pozzo luce sede di superfetazioni, come rilevato in sede di sopralluogo del 20/05/2021. (Allegato 4)

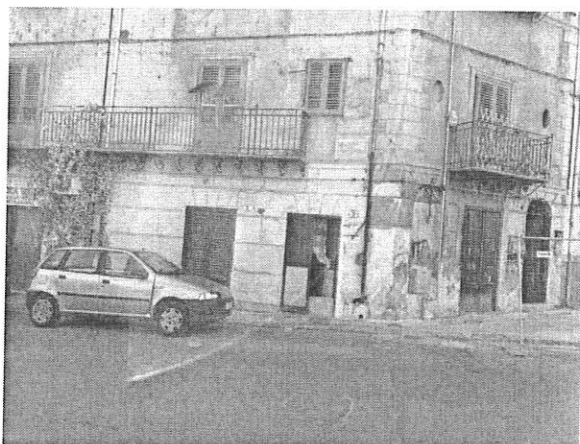
Ingressi nn. 1-3 via Colonna Rotta

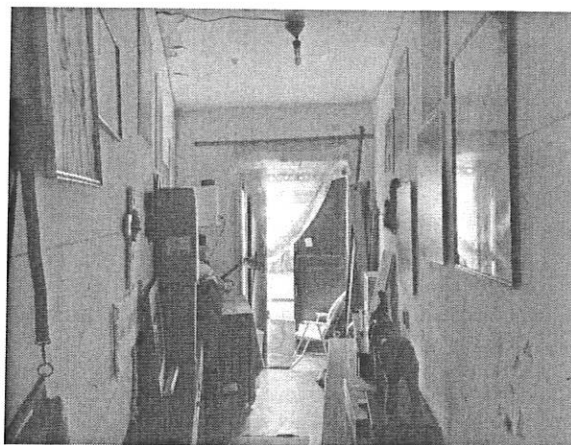
Interni porzione 1

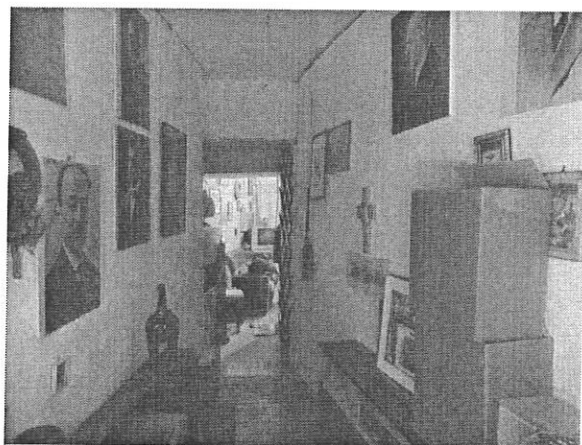
Interni porzione 1

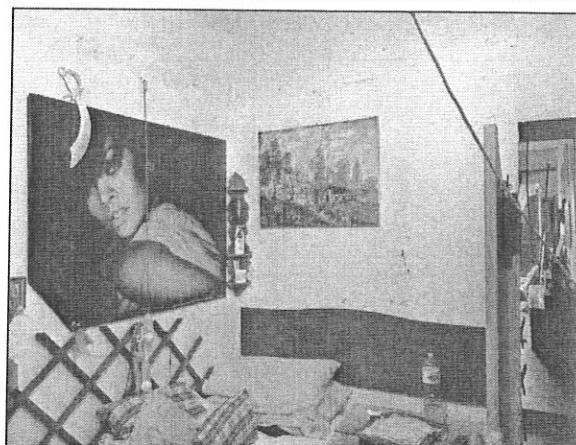
Interni porzione 1

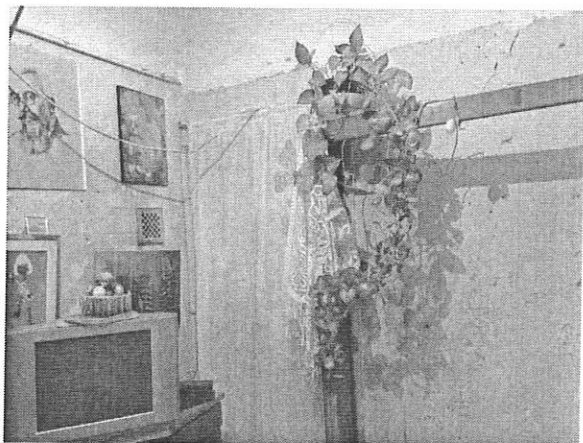
Interni porzione 1

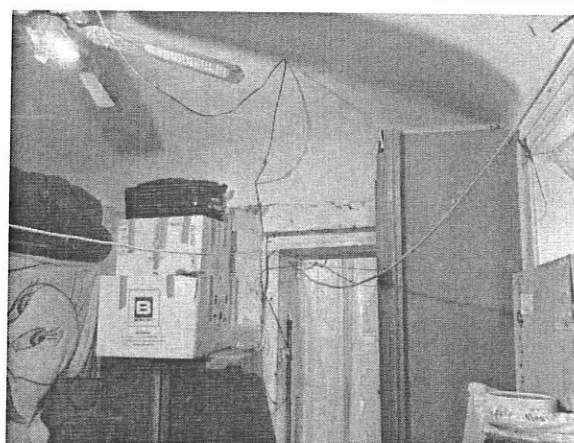
Interni porzione 1

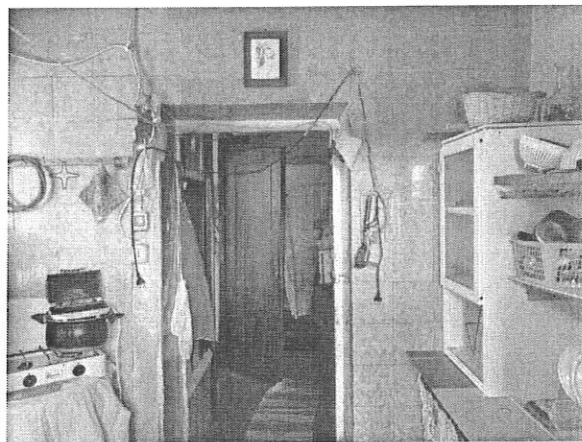
*Interni porzione 1: cucina*

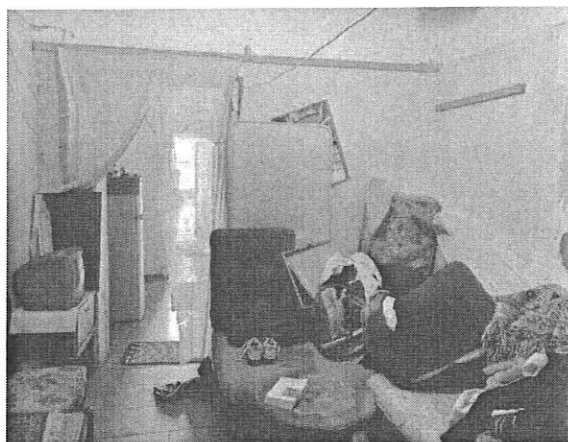
*Interni porzione 1*

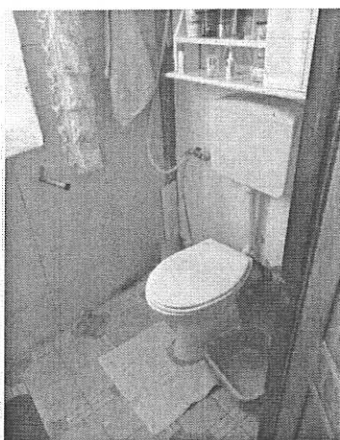
*Interni porzione 1: wc*

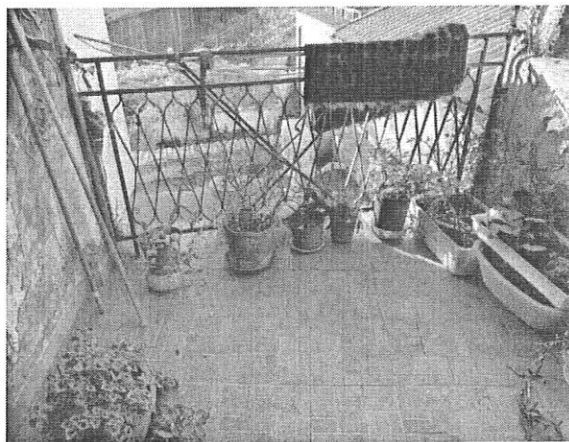
*Esterni porzione 1: terrazza*

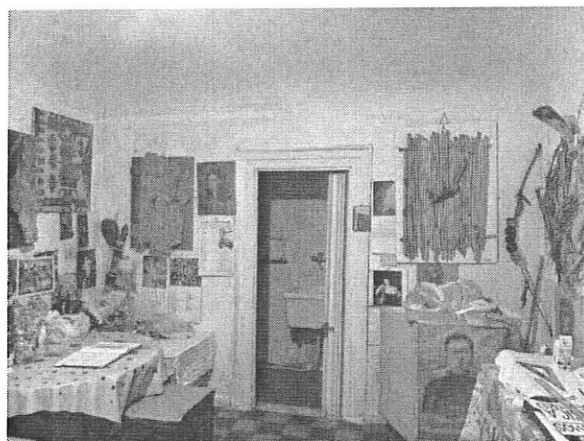
Si segnala infine che la qualità dell'aria e il microclima, in particolare della porzione 2, risulta scarsa e nociva e rende inidonea l'utilizzazione anche parziale dell'immobile per potenziali e non trascurabili effetti sulla salute di chi li occupa.

*Interni porzione 2*

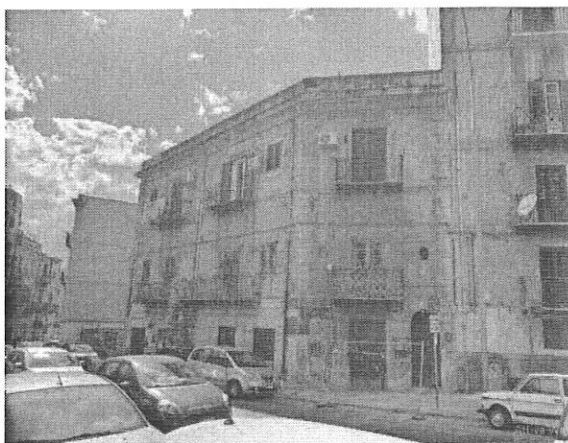
*Edificio in oggetto in via Colonna Rotta*

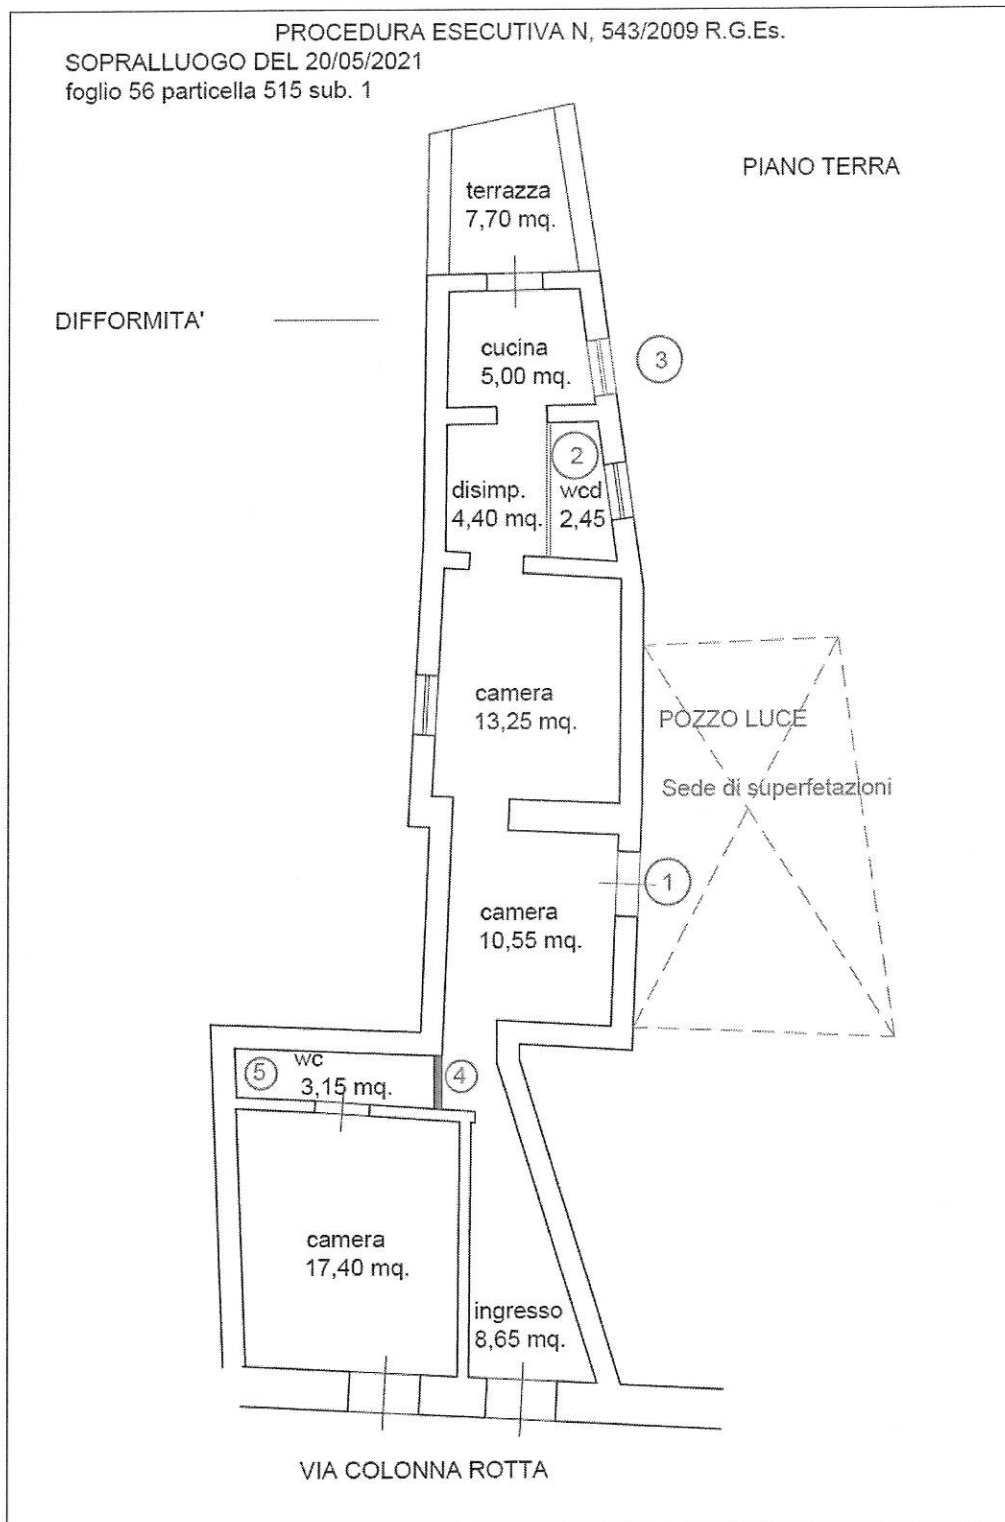
L'immobile catastalmente **non è conforme**.

Dal sopralluogo sono emerse alcune difformità rispetto alla planimetria catastale d'impianto che hanno originato una diversa distribuzione degli spazi interni e una illegittima divisione in due porzioni.

- 1) realizzazione di una porta di accesso al pozzo luce (sede di superfetazioni edilizie) in luogo di una finestra;
- 2) chiusura parziale per delimitazione del locale bagno;
- 3) apertura di una finestra nel locale cucina;
- 4) suddivisione in due porzioni tramite chiusura con un tramezzo;
- 5) installazione di un locale bagno nella porzione 2.

A seguire l'indicazione grafica delle difformità tra lo stato di fatto dei luoghi e la vigente planimetria catastale (*Allegato 8*).

La regolarizzazione catastale con la conseguenziale redazione di nuova planimetria è possibile attraverso la procedura DOCFA dopo la normalizzazione edilizia la cui descrizione è rimandata alla risposta del quesito n. 6.

I costi inerenti solo la regolarizzazione catastale sono stimati in questa sede, tenendo conto anche della dimensione media dell'immobile, in € 500,00.
