DOCUMENTAZIONE FOTOGRAFICA
LOTTO 11

Abitazione di tipo economico sita a Palermo
via Badia n. 259/A-259/B
Scala D Piano Primo

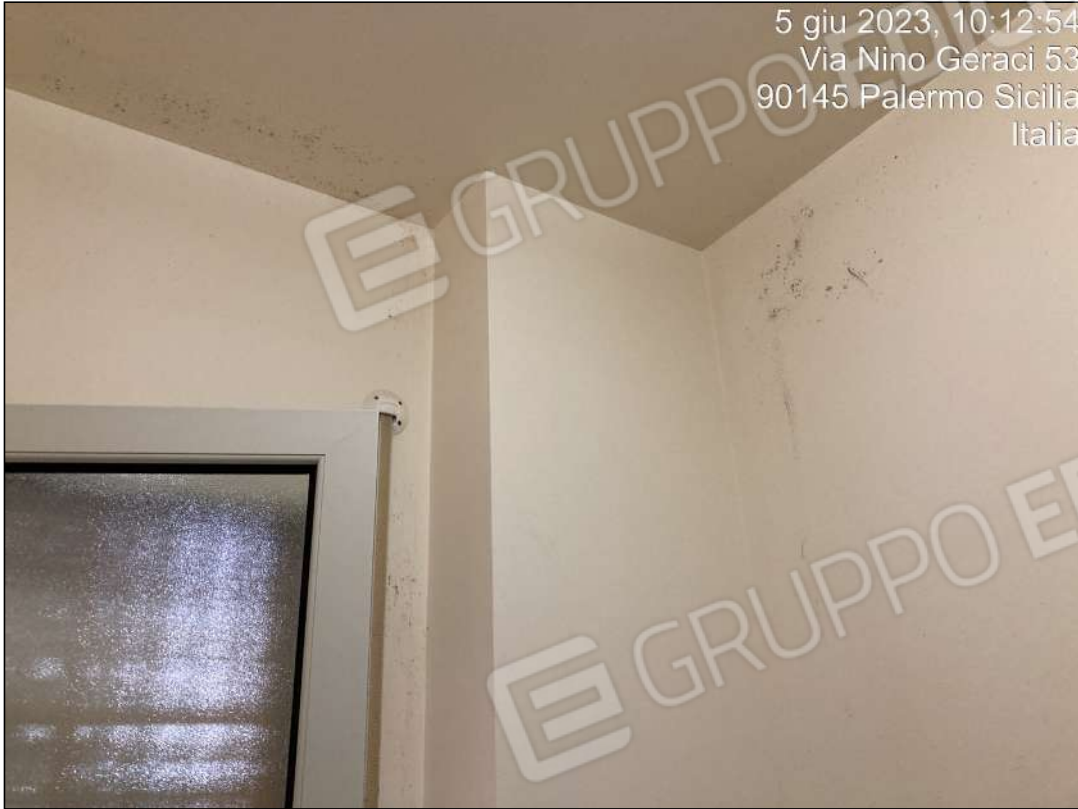
Foto n. 25 - Interni: segni di umidità da condensa nel w.c. doccia

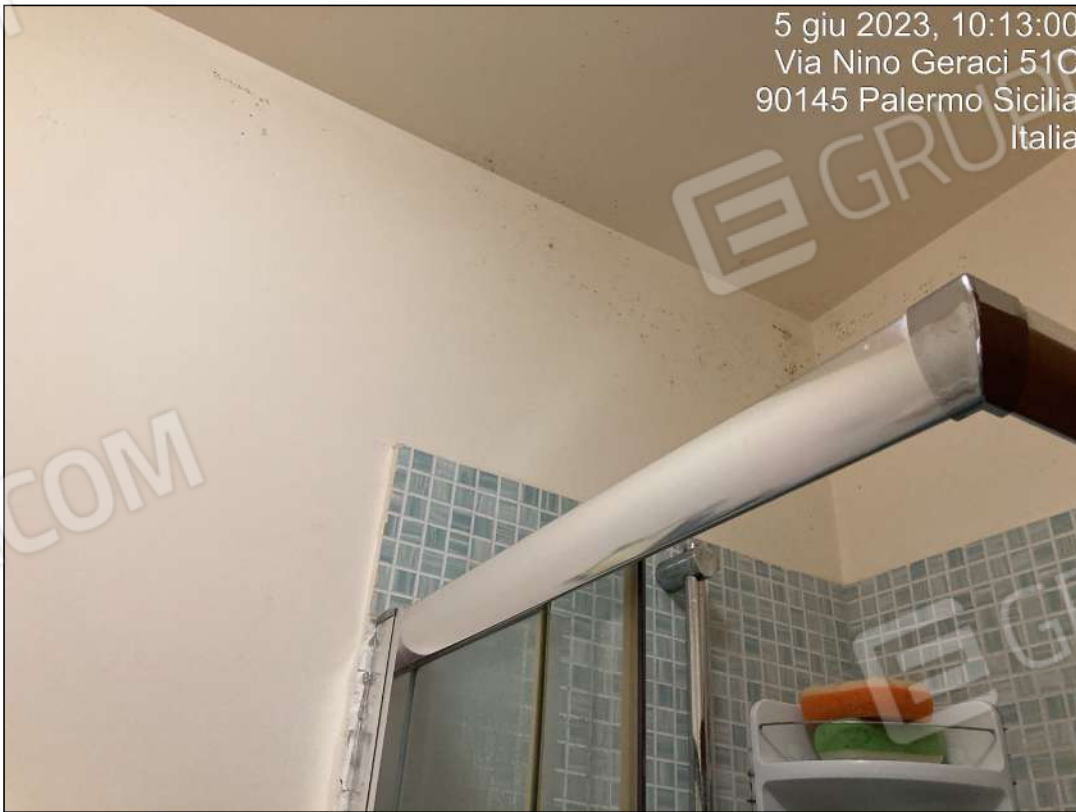
Foto n. 26 - Interni: segni di umidità da condensa nel w.c. doccia

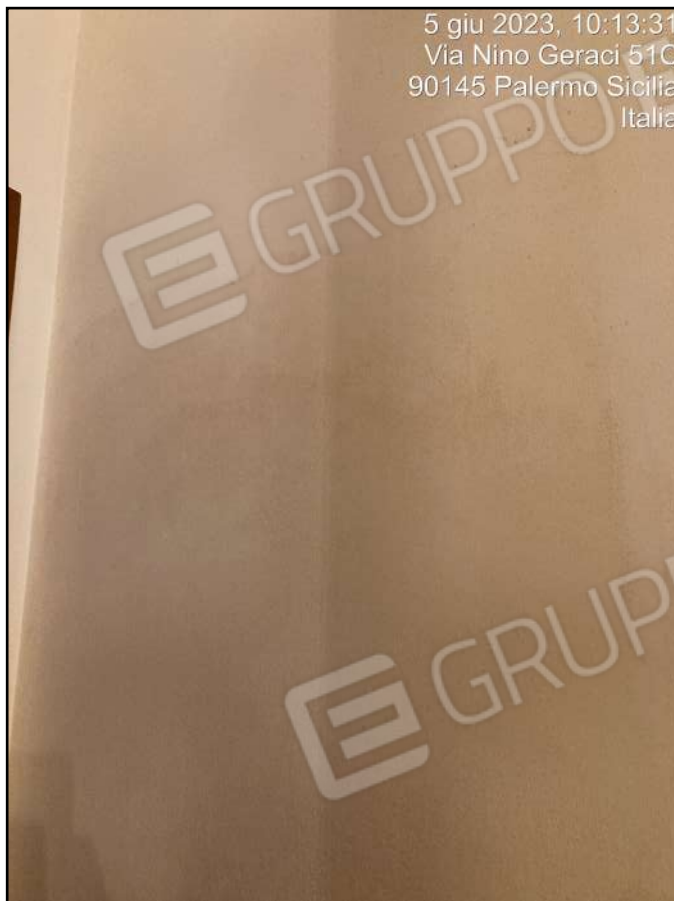
Foto n. 27 - Interni: segni di umidità da condensa nella camera da letto matrimoniale

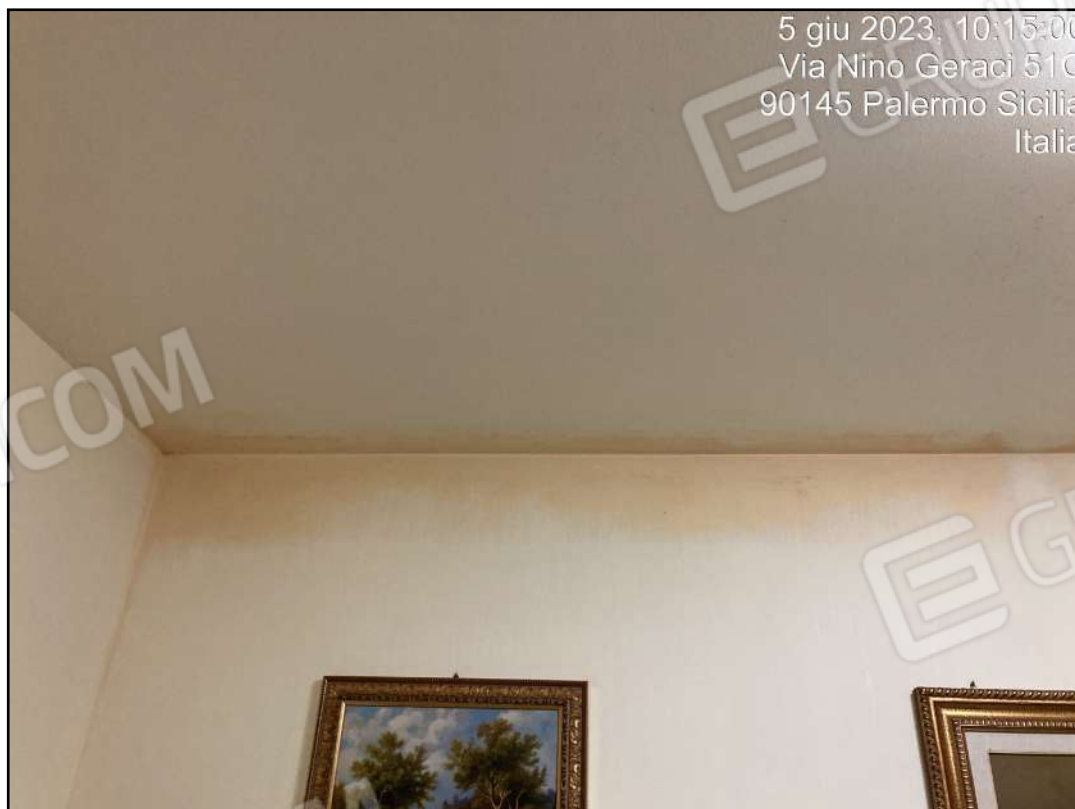
Foto n. 28 - Interni: segni di umidità da condensa nella camera da letto matrimoniale
