TRIBUNALE DI PALERMO
VI Sezione Civile
Esecuzioni Immobiliari
Ill.mo Giudice dell'Esecuzione – dott. Francesco Gallegra

ESECUZIONE IMMOBILIARE n. 371/2017

Relazione di Consulenza Tecnica di Ufficio - Stima dei beni pignorati

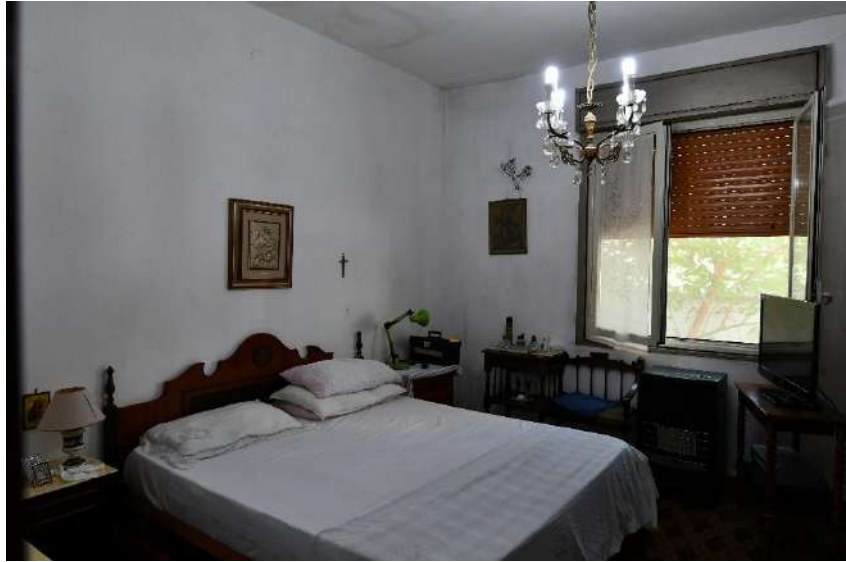
La camera da letto.

Sono evidenti danni d'acqua, ormai consolidati sul soffitto del ripostiglio e della camera da letto, si ritiene per infiltrazioni di acqua attraverso il solaio di copertura. Nella camera da letto e nella cucina si intuisce un problema di ponti termici agli spigoli della parete perimetrale. Una lesione verticale insiste sull'intonaco di una parete del ripostiglio. Sul prospetto est, tra la cucina e il vano che nella documentazione depositata al Comune di Palermo è il n. 10 dovrebbe esistere un varco esterno chiuso da porta. Tale porta non esiste oramai e il varco è stato chiuso con muratura. La porta ora descritta, si deduce dai grafici depositati al Comune di Palermo, dovrebbe essere funzionale all'accesso esclusivo al vano seminterrato, per mezzo di una scala in muratura. Le modifiche effettuate hanno eliminato la porta sul prospetto est e la scala sopra descritta, per rendere attualmente l'accesso al locale seminterrato dalla corte comune. Infatti allo stato attuale è stato realizzato un cancello metallico che chiude il varco di accesso al piano seminterrato.

Si notino i danni umidiferi alle murature.

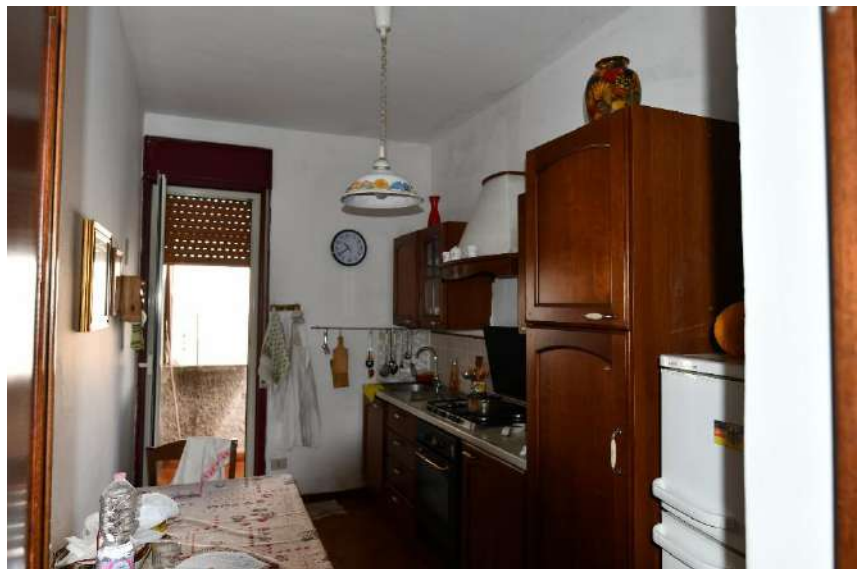
La cucina.

Anche qui si notino danni umidiferi alle murature.

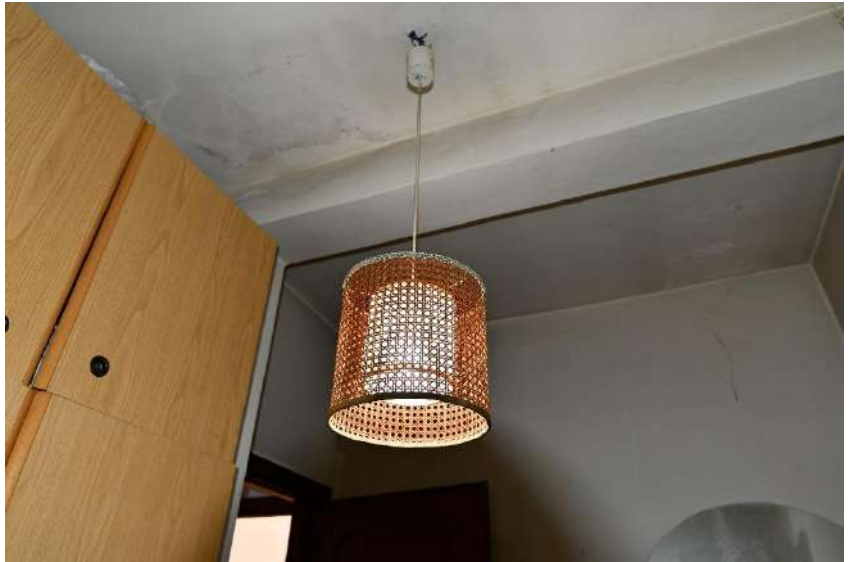
Il ripostiglio.

Si notino i danni umidiferi alle murature.

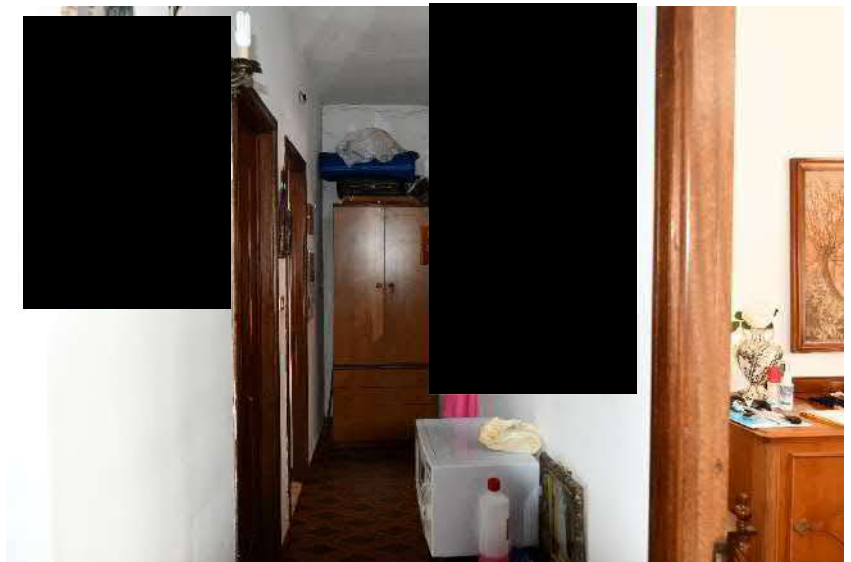
Un ramo del corridoio.

Dietro l'armadio dovrebbe esistere una porta esterna che è stata rimossa.

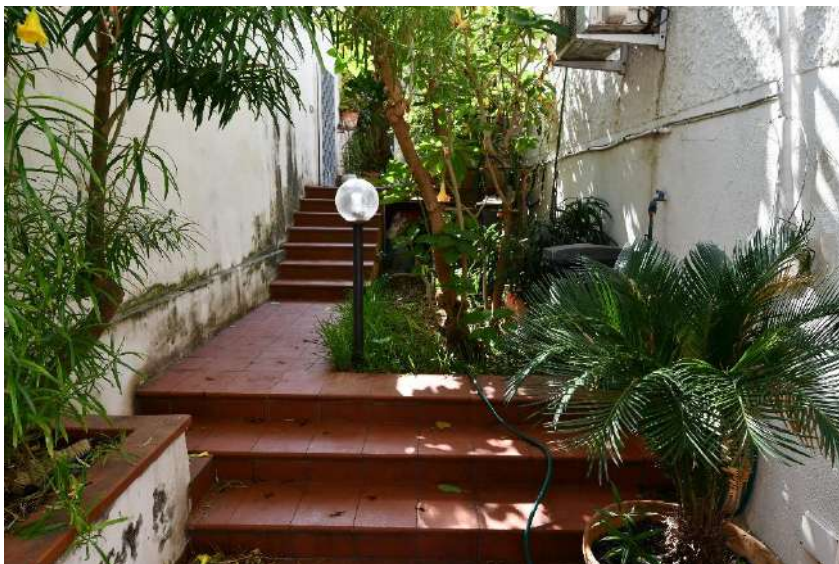
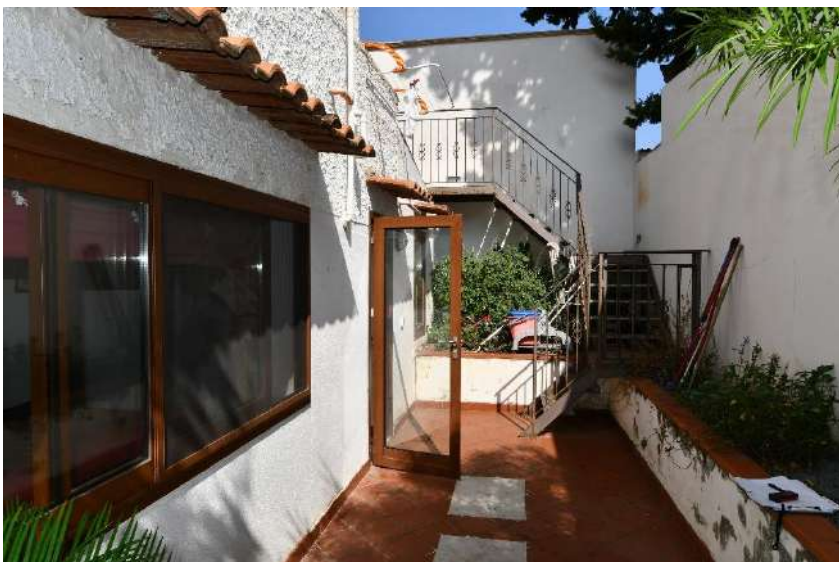
Nelle prime due foto in questa pagina è ritratta l'area a cielo aperto antistante il piano seminterrato.

Come si vede la scala esistente, in difformità da quanto depositato al Comune di Palermo, non conduce direttamente alla porta di ingresso del vano seminterrato, ma all'area scoperta già citata. Inoltre la porta di ingresso non è realizzata dove dovrebbe trovarsi, ma spostata di qualche metro sulla parete perimetrale del volume interamente nuovo.

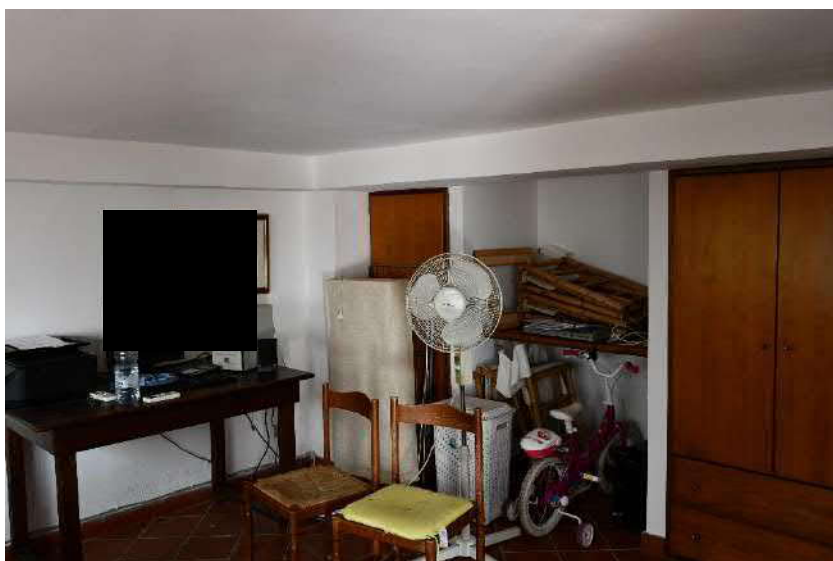
Sono evidenti danni d'acqua sulle pareti ad altezza del battiscopa per fenomeni di risalita capillare, a causa della costruzione dell'immobile effettuata senza i dovuti presidi (vespai ventilai, impermeabilizzanti, etc.).

La foto ritrae due pareti del vano di ingresso, con armadi in muratura che non dovrebbero esserci e danni d'acqua per umidità di risalita, esistenti perché l'immobile è stato realizzato privo dei basilari presidi atti a evitare il fenomeno. Inoltre si ritiene che sia stata demolita la parete che definiva l'intercapedine della parete contro terra.

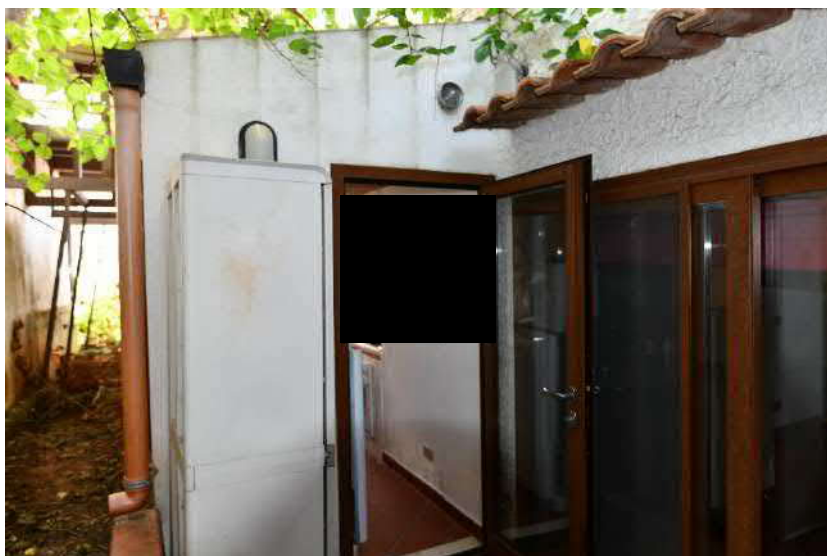
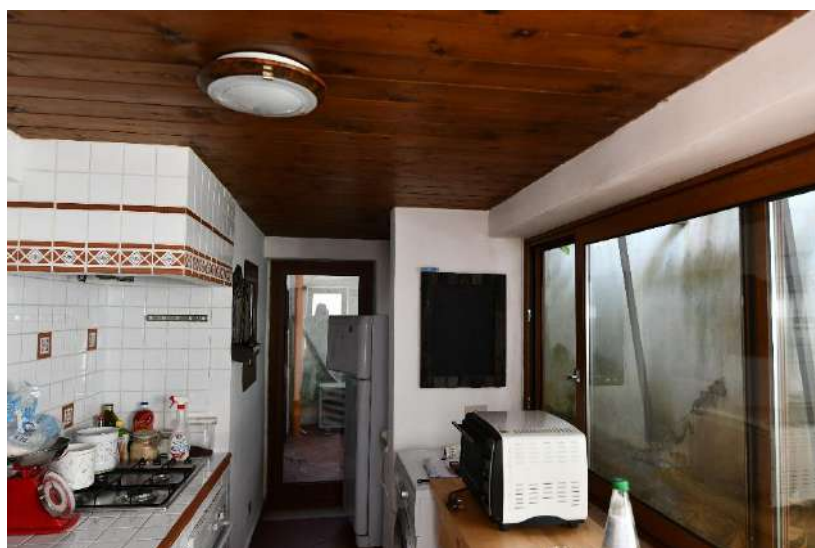
Le prime due fotografie di questa pagina hanno per soggetto la cucina (realizzata nel volume interamente nuovo). E' visibile la finestra del bagno che si apre all'interno della cucina. Realizzazione non permessa dal regolamento edilizio.

Nella prima fotografia, sulla parete di destra si vede la porta-finestra della camera da letto che ha sostituito l'originaria finestra.

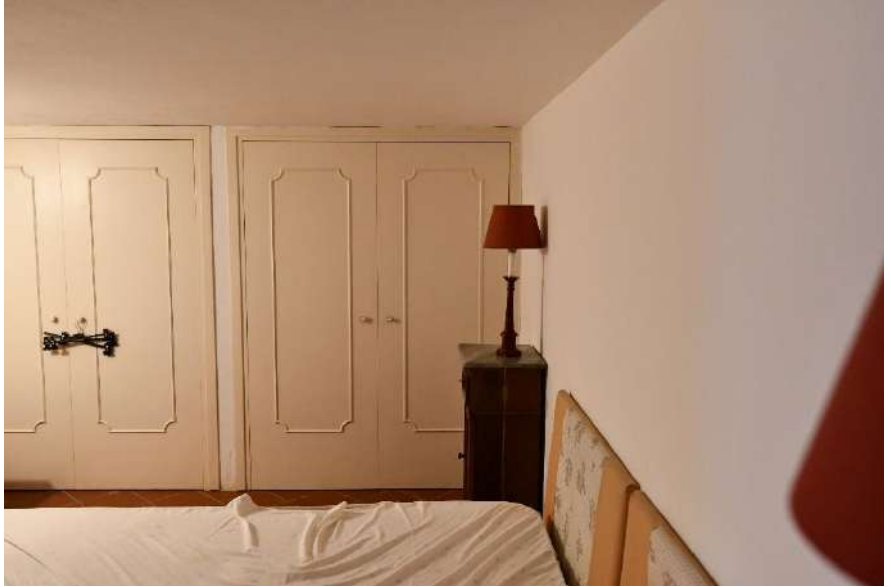
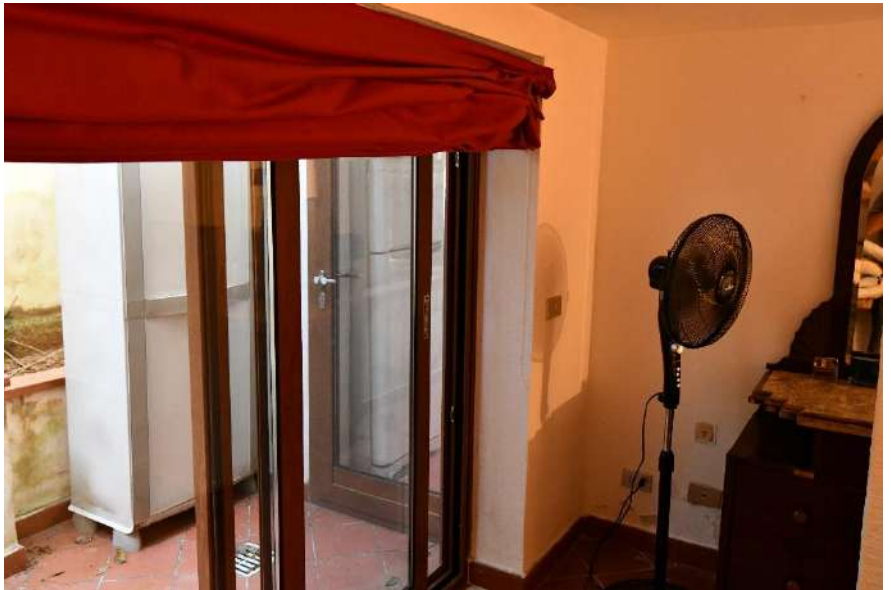
Due immagini ritraenti la camera da letto.

Anche qui sono evidenti danni da umidità da risalita.

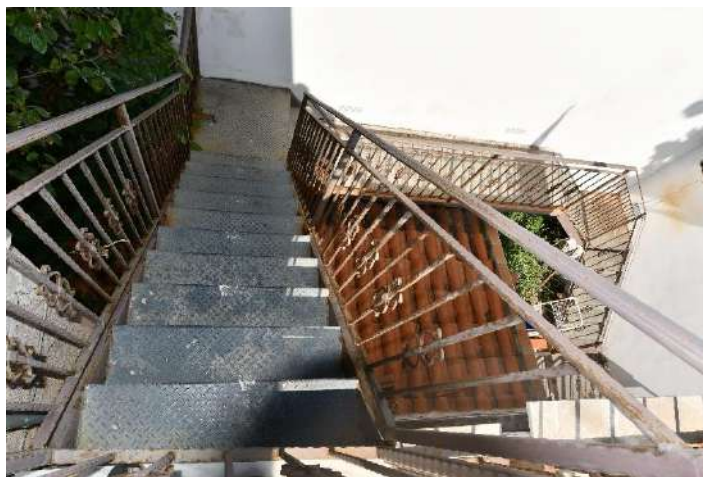
La prima fotografia ritrae la scala metallica che dall'area a cielo aperto del piano seminterrato conduce alla copertura.

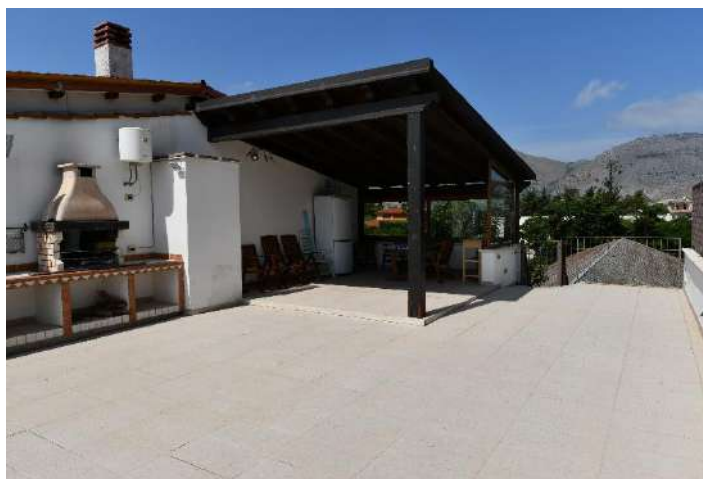
Vista della copertura lignea con finestratura e laterizi di rivestimento.

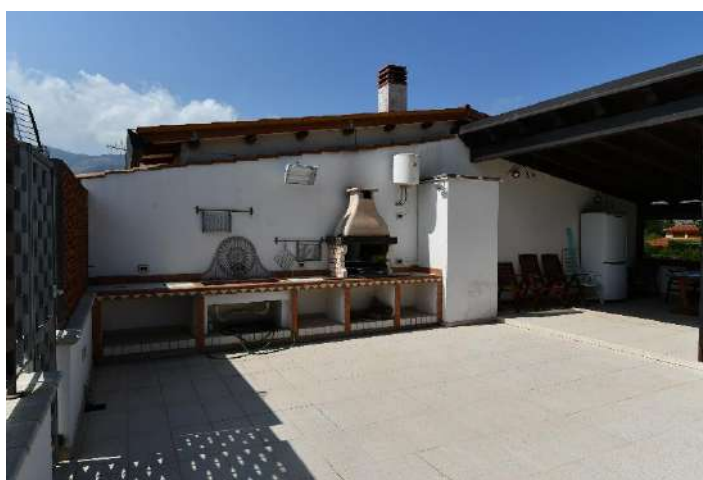
Realizzazione della parete attrezzata per cucinare con barbecue e lavello – tutto costruito in muratura sulla retrostante parete a profilo discendente.

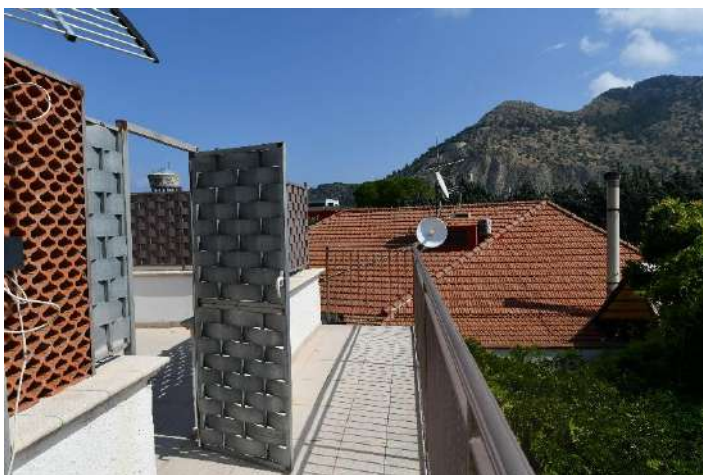
Trasformazione in balconcino dell'originale mantovana in muratura con rivestimento in laterizi.
